**REPORTE DE
ASESORIA TÉCNICA EXTERNA
LM-AT-59-07**

**VISITA AL LABORATORIO DE VERIFICACIÓN DEL
MINISTERIO DE OBRAS PÚBLICAS Y TRANSPORTES**

**PROYECTO
“MEJORAMIENTO RUTA NACIONAL N° 209,
SECCIÓN PALMICHAL CHIRRACA”**

JULIO 2007

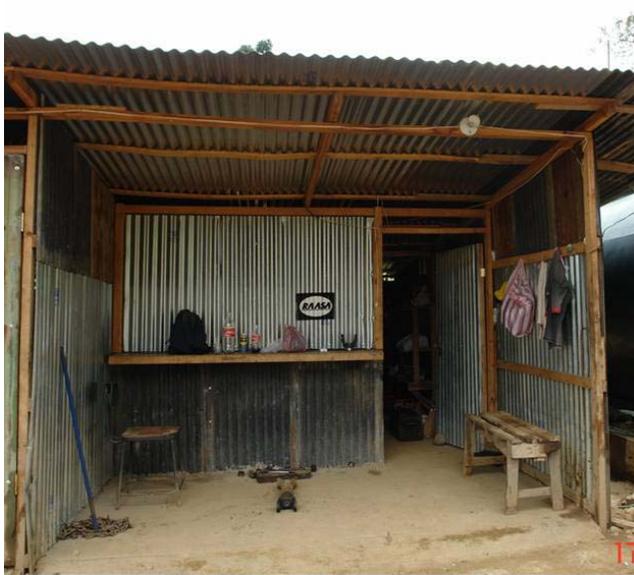
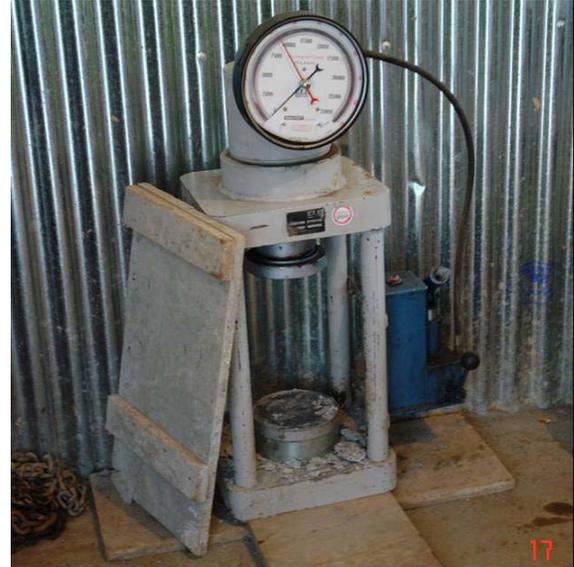
6. **Custodia de equipos de laboratorio.** Es conveniente que el personal del laboratorio mantenga la custodia de los equipos con los que se efectúan los ensayos de verificación, ya que se observó que la prensa para la falla de cilindros de concreto se mantiene en una de las bodegas en el plantel de la empresa contratista. (ver Fotografía 1)

Fotografía 1. a. Bodega donde se ubica la prensa de falla. **b.** Instalaciones de laboratorio, obsérvese detalle de la parte posterior del área donde se realizan ensayos y se almacenan equipos de laboratorio.

4. Mantener la custodia y total control sobre los equipos de medición y ensayo de los que dispone el laboratorio y su personal, con el fin de asegurar el estado de operación de los equipos.

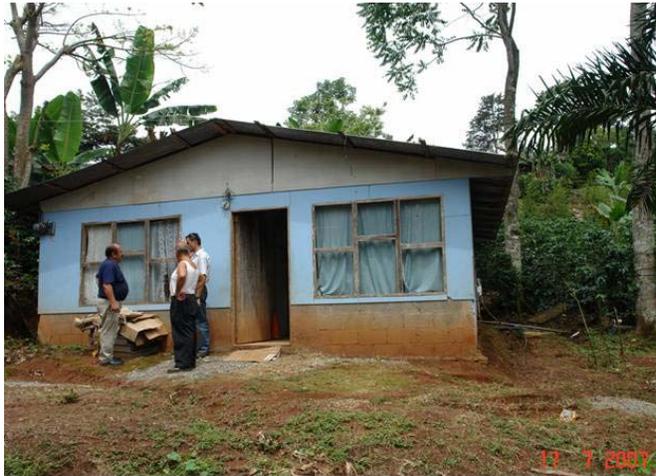
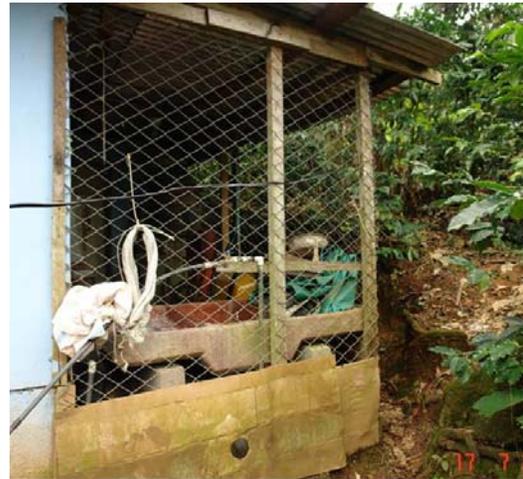
b.

2. **Instalaciones de laboratorio.** El área posterior de las actuales instalaciones del laboratorio que se tiene destinada para ensayos y almacenamiento de algunos de los equipos de laboratorio: mallas, horno, otros es vulnerable a actos de vandalismo. (Ver Fotografía 1).

1. Realizar mejoras de las instalaciones del laboratorio y reforzar la seguridad, de modo que se garantice la protección de los equipos de medición y ensayo y de los demás objetos que se resguardan dentro de dichas instalaciones..
2. Implementar el uso de bitácoras debidamente foliadas y encuadernadas para el registro de las actividades rutinarias del laboratorio tales como toma de muestras, resultados de ensayos en sitio y en el laboratorio, actividades de control metrológico, entre otras.
3. La anotación de la información debe realizar directamente en la bitácora foliada y con tinta indeleble, para reducir la posibilidad de una pérdida o alteración de la información relevante del proyecto.

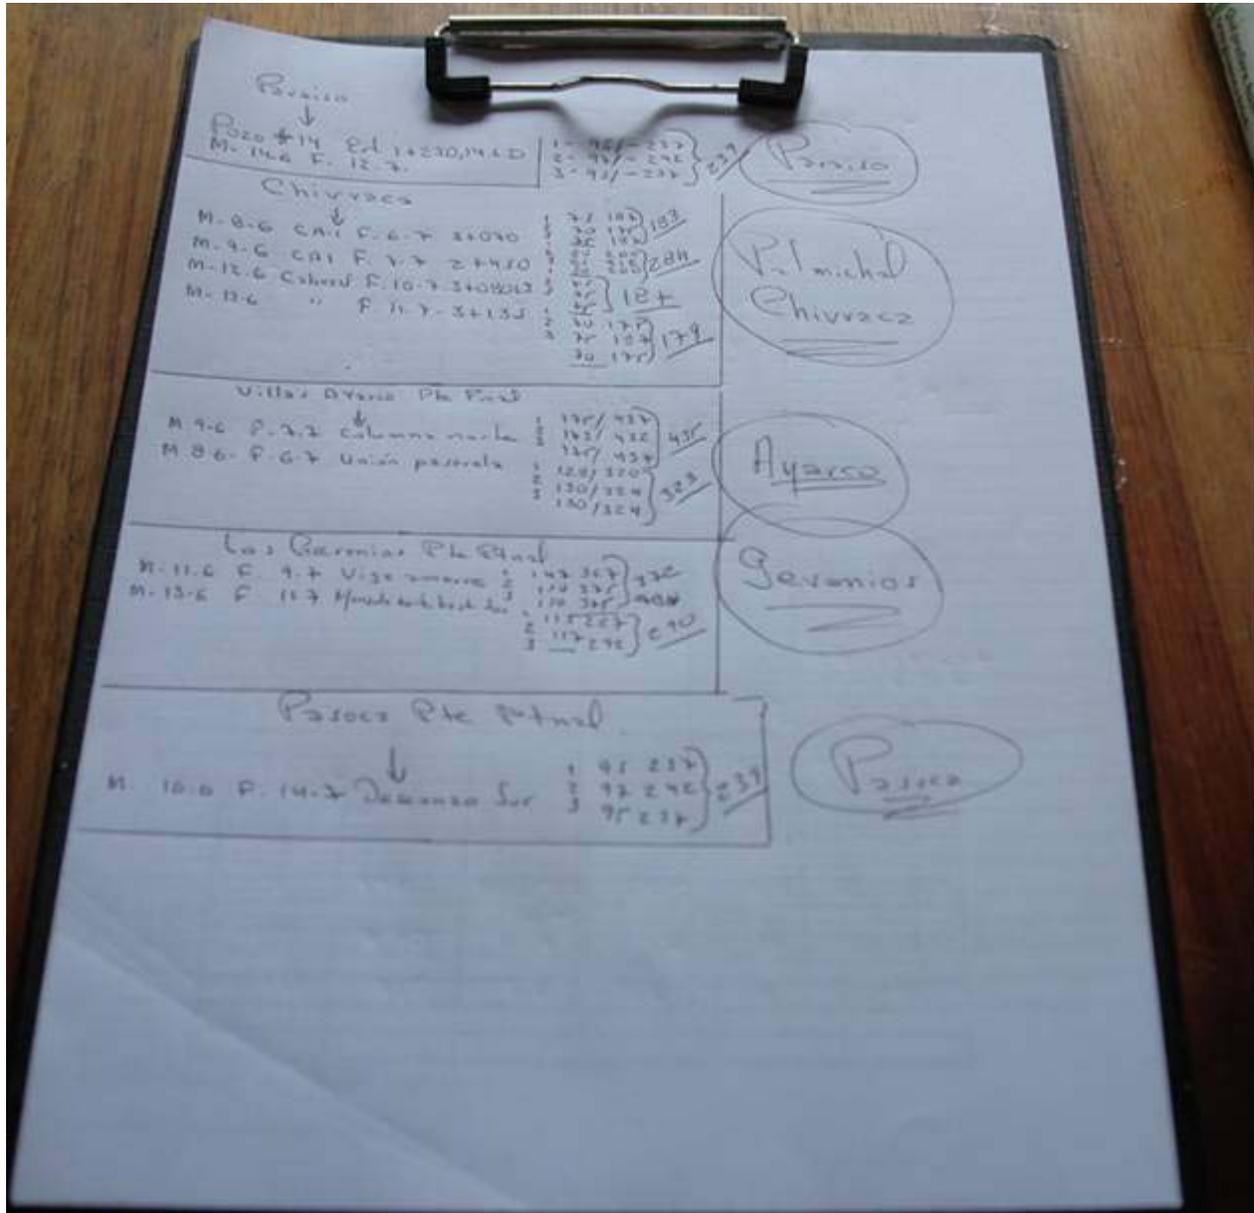
7. **Atención de proyectos del laboratorio.** Según la entrevista realizada al personal del laboratorio además de las actividades propias en el proyecto, también atiende labores de verificación para otros proyectos que se encuentran ubicados a gran distancia (ver Fotografía 3). Entre los proyectos citados que se les brinda servicios se encuentran,

Fotografía 3. a. Registro de resultados de ensayo de cilindros de concreto (nótese que no tiene firma, nombre ni folio)

7. Reconsiderar el uso de los recursos económicos, humanos, de equipos e instalaciones de laboratorio, entre otros, de manera que le permitan al MOPT y la Dirección de Obras del CONAVI realizar un proceso de verificación de la calidad expedito, oportuno y confiable en cada uno de los proyectos que estas dependencias tienen a cargo.

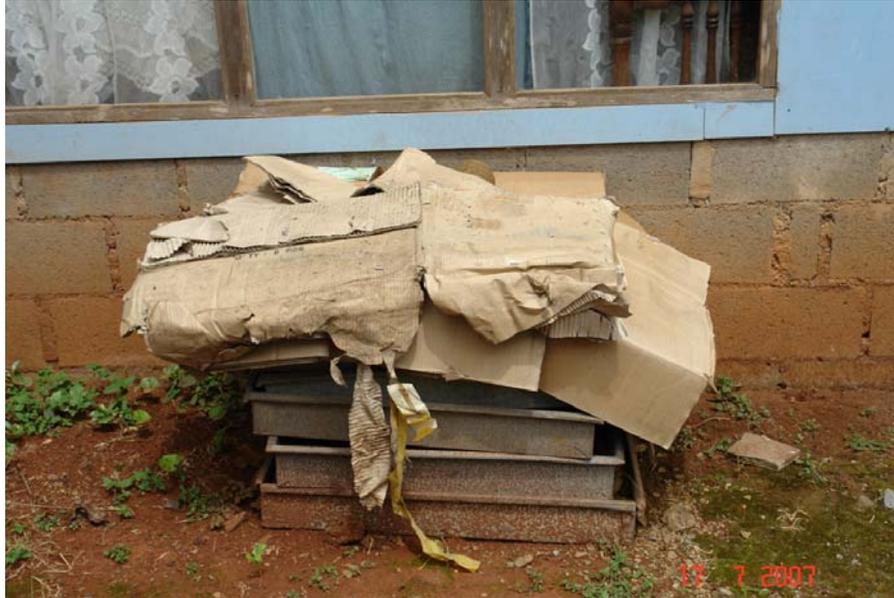
5. **Almacenamiento de las muestras de agregado.** Las muestras de agregados provenientes del proyecto, se almacenan fuera de las instalaciones del laboratorio, sin mayor protección de la lluvia u otras posibles fuentes de contaminación que unas cajas de cartón, colocadas encima de las bandejas. (ver Fotografía 4)

Fotografía 4. a. Resguardo de las muestras de agregados provenientes del proyecto. **b.** Detalle del almacenamiento de las muestras, obsérvese que se mantienen a la intemperie, protegidas únicamente con unos cartones.

6. Definir un procedimiento y establecer un sitio adecuado para el almacenamiento y custodia de las muestras de agregados provenientes del proyecto, de manera que se proteja la integridad de las muestras y no se alteren por efectos climatológicos o ambientales las propiedades físicas o químicas de las muestras a ser ensayadas o almacenadas.
