II INFORME DE AUDITORÍA TÉCNICA EXTERNA

LM-AT-15-2008

Construcción de los Drenajes y Terraplenes de la Carretera
Costanera Sur,
Ruta Nacional No.34
SECCIÓN: Quepos – Savegre – Barú

Mayo 2008

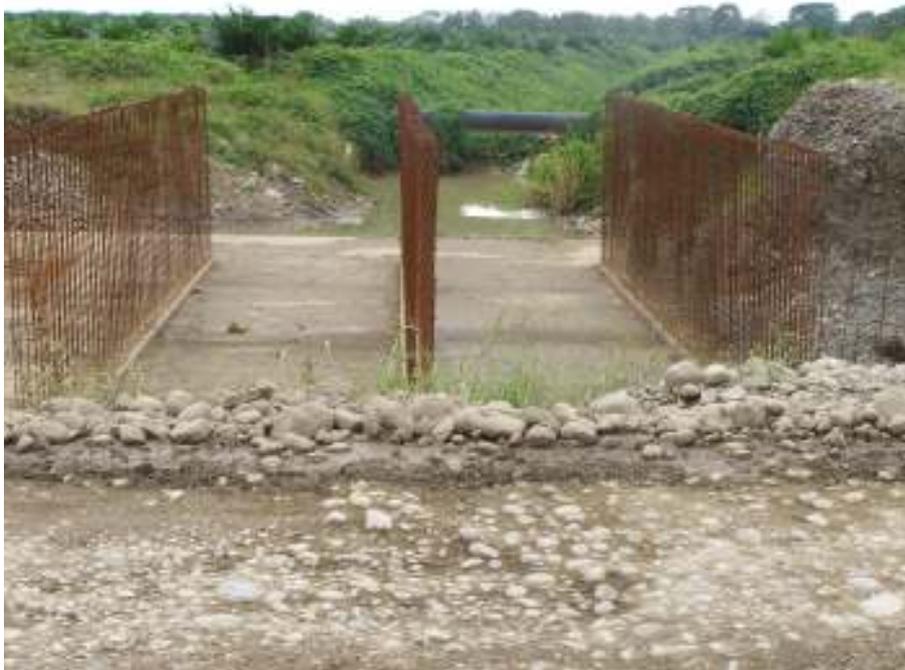
a) El acero de refuerzo colocado para la construcción de las alcantarillas de cuadro presenta corrosión que podría afectar el desempeño estructural de estas obras.

En la visita realizada el 20 de noviembre del año 2007, se observó que se colocó la armadura de una alcantarilla de cuadro ubicada en el kilómetro 45 de la sección Quepos - Savegre y quedó expuesta a la intemperie, lo que se evidenció por la corrosión perceptible a simple vista. En el lugar de la obra no se había colocado aún la formaleta para el colado de concreto, por lo cual este acero iba a quedar expuesto un tiempo adicional y sujeto a más corrosión. Se puede observar en la fotografía No.1 la corrosión que posee el acero de refuerzo colocado.

Fotografía No.1: Se puede notar que la armadura se mantiene expuesta a la intemperie y no se protege. Es evidente la corrosión existente. La alcantarilla fue ubicada en el kilómetro 45 de la sección Quepos – Savegre. Fecha: 20 Noviembre del 2007.

El informe técnico N° 101-M56 de la American Concrete Institute (ACI) llamado “Concrete Cracking by Localized Steel Corrosion”¹, detalla en la introducción, el fenómeno del agrietamiento por efecto de la corrosión. Ésta genera óxido que al ocupar más volumen que el mismo acero, produce esfuerzos internos que provocan desprendimientos del recubrimiento de concreto. Con la disminución de la sección de concreto y acero, se reducen las capacidades de carga de los elementos de concreto reforzado.

Según el CR-77 en el apartado 602C.04, referente a la protección de los materiales, indica que:

“Las varillas para el refuerzo deberán ser protegidas contra daños en todo momento...”

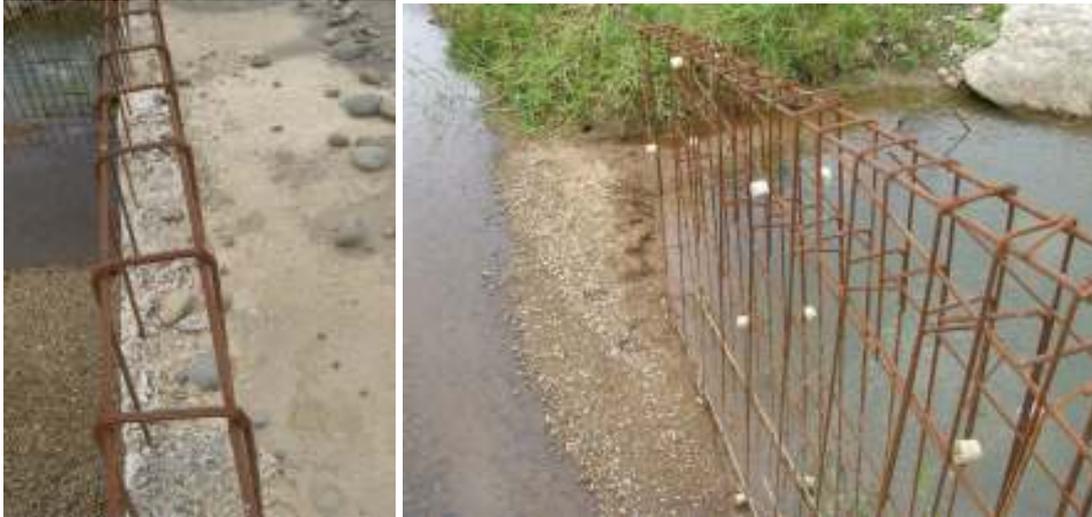
Se observaron otros casos de acero expuesto, algunos de los cuales se muestran en las fotografías No.2 y No.3.

Fotografías No.2 y No.3: Estado de la armadura colocada para la construcción de elementos de que conforman las alcantarillas de cuadro. Las fotografías corresponden a una alcantarilla ubicada en el kilómetro 1+518 de la sección Savegre – Barú en la visita realizada el 20 de noviembre del 2007.

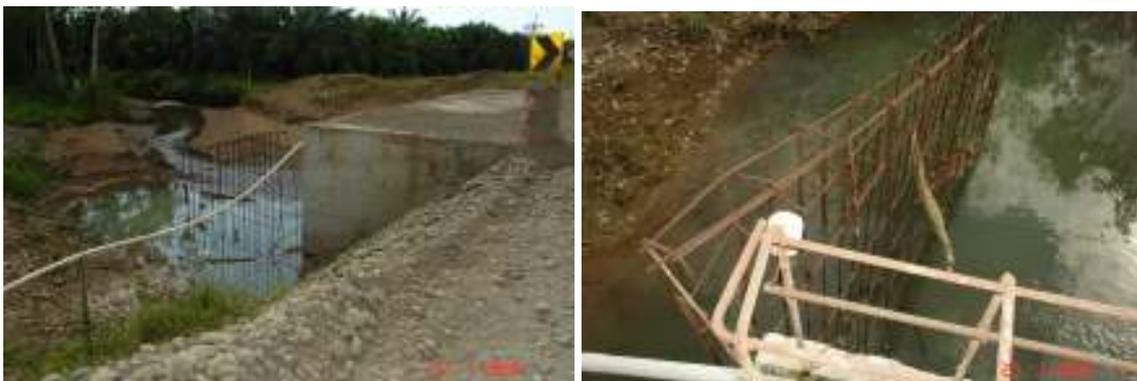
En las fotografías No.4 y No.5 se puede observar otra alcantarilla en el mismo tramo entre Savegre y Barú, en el kilómetro 1+902, donde se dejó la armadura sin protección en el sitio de obra. La visita se realizó el 23 de enero del 2008.

Fotografías No.4 y No.5: Estado de la armadura colocada para la construcción de elementos de algunas alcantarillas de cuadro. Las fotografías corresponden a una alcantarilla ubicada en el kilómetro 1+902 de la sección Savegre – Barú. Las fotografías fueron tomadas el 23 de enero del 2008.

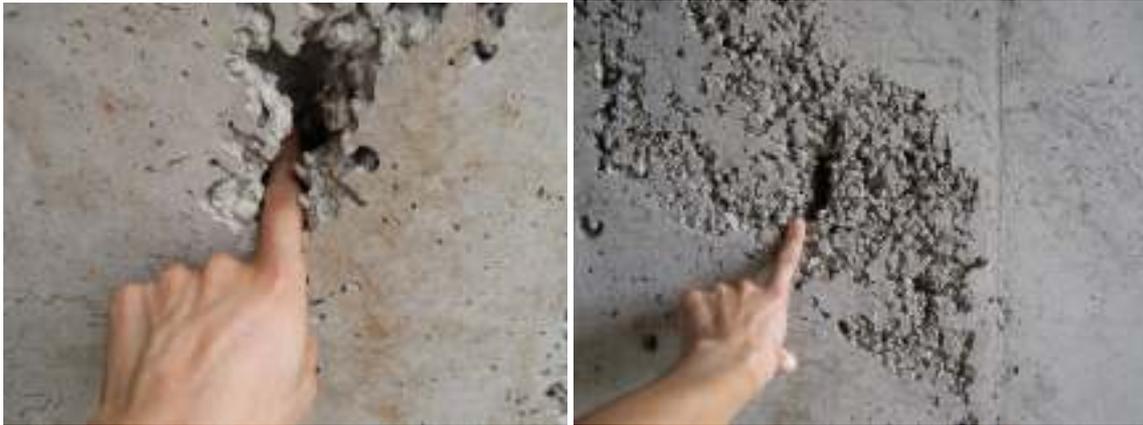
En la visita realizada por el equipo auditor el día 20 de noviembre del 2007, se notó que en los elementos de concreto de las alcantarillas de cuadro, existen deficiencias en el acabado, como la formación de “hormigueros” o zonas de baja densidad de concreto, donde se nota la ausencia de agregados que completan la matriz densa que debe prevalecer en las superficies terminadas de las estructuras de concreto. En los casos indicados en las fotografías No.6 y No.7, se observan zonas de alta porosidad y huecos formados en áreas donde el concreto no se colocó ni vibró de manera adecuada para rellenar todos los espacios. Estas zonas presentan vulnerabilidad al ataque por sulfatos y cloruros, lo que podría propiciar deterioros acelerados en las estructuras, tales como agrietamientos y desprendimiento del recubrimiento. La alta permeabilidad de las estructuras de concreto potencia la aparición de deterioros mayores asociados a la pérdida de capacidad de la estructura, producto de la corrosión del acero.

La porosidad del concreto es sin duda un factor crucial en todos estos fenómenos, ya que la penetración será más rápida cuando la porosidad del recubrimiento resulte ser mayor.²

Fotografías No.6 y No.7: Se puede ver las deficiencias constructivas en los elementos de concreto. Esta alcantarilla está ubicada en el estacionamiento 46+730, sección Quepos - Savegre. Fecha: 20 de Noviembre del 2007.

Según el CR-77, en el apartado 602A.12, referente al afinado de superficies de hormigón, indica que:

“La existencia de zonas excesivamente porosas puede ser, a juicio del ingeniero, causa suficiente para el rechazo de una estructura. Al recibir una notificación por escrito del ingeniero, señalando que una determinada estructura ha sido rechazada, el contratista deberá proceder a retirarla y construirla nuevamente, en parte o totalmente, según fuese especificado, por su propia cuenta.”

- La Administración debe velar por la calidad de los acabados en las obras de concreto, específicamente en las alcantarillas de cuadro y en las de tubo para garantizar un mejor desempeño en su vida útil. Según lo indica el CR-77, el ingeniero tiene la potestad de rechazar una obra de éstas si así lo considera de acuerdo a la gravedad y a la cantidad deficiencias encontradas.

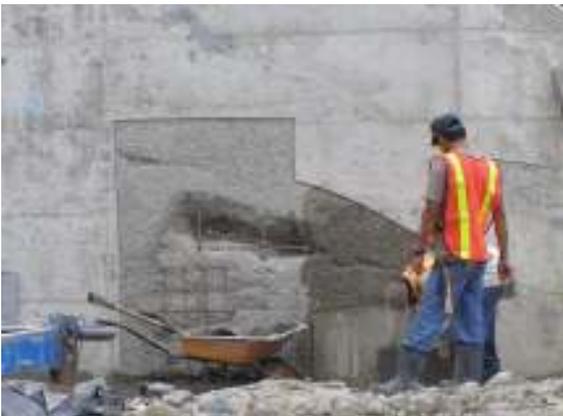
Durante la visita realizada por el equipo auditor del LanammeUCR el día 20 de noviembre del 2007, se observaron cuadrillas de trabajadores haciendo reparaciones a las superficies porosas y huecos tal como se muestra en la fotografía No.8. Sin embargo, es importante identificar el origen de estos defectos constructivos para evitar hacer este tipo de reparaciones en el futuro y además determinar a criterio del ingeniero, si es necesario volver a construir el elemento.

Fotografía No.8: Cuadrillas de trabajo haciendo correcciones en los elementos de la alcantarilla de cuadro ubicada en el estacionamiento 46+860 el día 20 de noviembre del 2007.

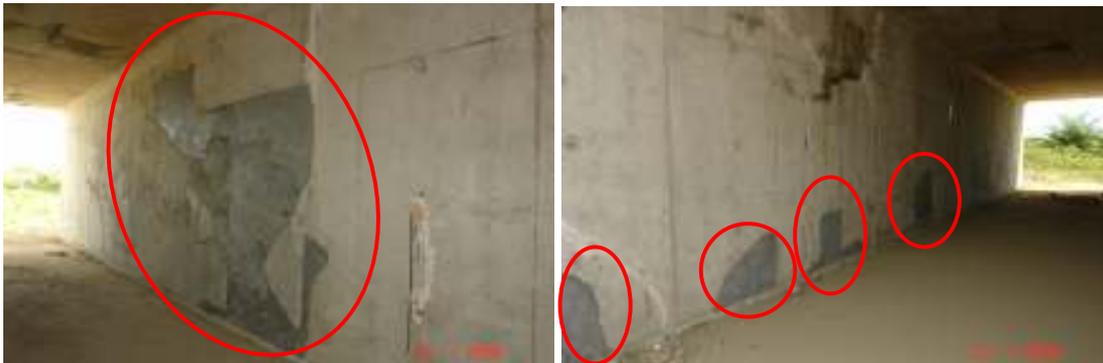
En las visitas realizadas el 23 de enero y el 5 de marzo del año 2008 se pudo constatar los arreglos realizados en los elementos de concreto que conforman las alcantarillas observadas. Se repararon tanto las zonas de alta porosidad como las grietas que se formaron. En algunos casos se repararon con concreto o mortero y en otras con inyecciones de epóxico. Las fotografías No.9 y No.10 muestran algunas reparaciones realizadas.

Es criterio de este equipo auditor que las alcantarillas observadas poseen una cantidad excesiva de reparaciones de superficies porosas, grietas y hasta huecos de tamaño considerable, lo que demuestra que existieron problemas en su construcción o en la producción del concreto.

Fotografía No.9 y No.10: Reparaciones encontradas en las alcantarillas de cuadro en el tramo Quepos – Savegre en el kilómetro 46+730. Se puede notar una cantidad importante de reparaciones en estas alcantarillas. Fotografías tomadas el 23 de enero del 2008.

- La Administración debe estar atenta a los defectos constructivos que se han presentado en la construcción de las alcantarillas de cuadro y determinar el origen de ellas, tomando en cuenta que se debe aplicar las prácticas adecuadas respecto a la correcta vibración del concreto, la colocación y desencofrado de formaleta, la colocación de la armadura, los tiempos de producción y colocación del concreto, técnicas de colocación del concreto, limpieza y protección del acero, tratamiento de juntas de construcción, etc, con el fin de evitar defectos tales como hormigueros en el concreto o la formación de grietas. Para la atención de la solución a estos problemas, es importante poner atención a los informes emitidos por el laboratorio encargado de la verificación de la calidad del proyecto (Vieta y Asociados), el cual ha indicado deficiencias que se han presentado en la construcción de las alcantarillas y utilizar este insumo como herramienta efectiva para velar por la calidad de las obras.

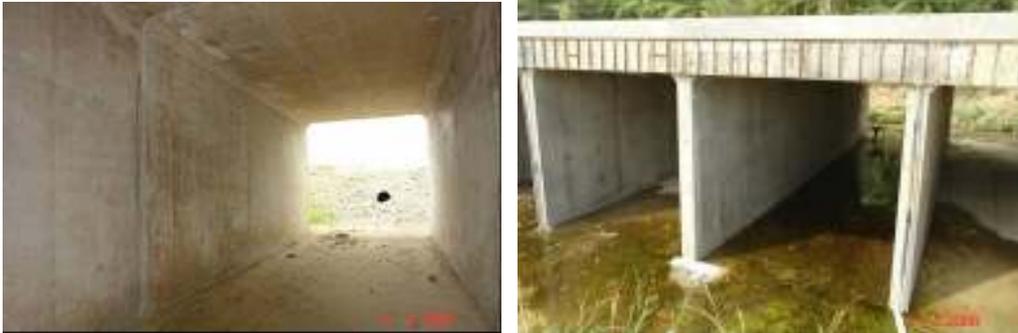
Fotografía No.11 y No.12: Se muestran algunos ejemplos de alcantarillas que se observan sin agrietamientos o porosidad que se deba de reparar. Las fotografías fueron tomadas el día 5 de marzo del año 2008 en la alcantarilla de cuadro ubicada en el estacionamiento 46+230 en el tramo Quepos – Savegre y en el estacionamiento 5+940 en el tramo Savegre- Barú.

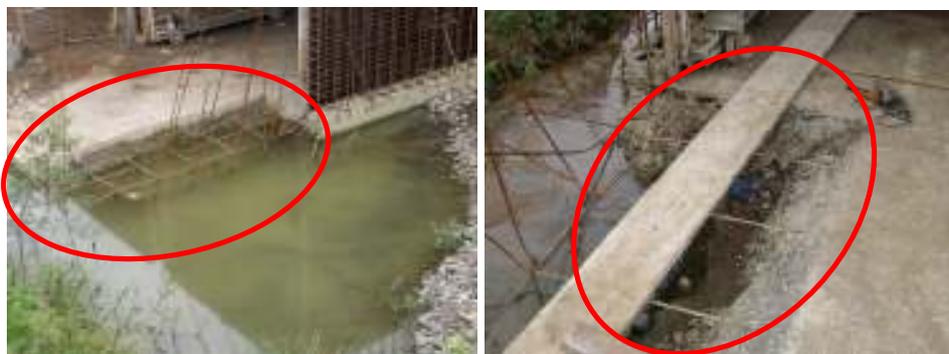
En la visita realizada el 20 de noviembre del año 2007, se notó que algunos elementos que conforman las alcantarillas de cuadro en construcción, no se colaron totalmente, lo cual obligó a terminar de colarlos días después. Esto propicia que se formen juntas que pueden ser perjudiciales para el desempeño de cada elemento en caso que no se traten de manera adecuada. Además, tal y como se comentó con anterioridad, el acero queda expuesto a la intemperie, aumentando las posibilidades de deterioros acelerados de estas obras. Estas reparaciones pueden provocar que los elementos no cuenten con una homogeneidad adecuada entre las propiedades del concreto colocado previamente y el colocado después. Esto induce a la formación de discontinuidades en un mismo elemento que pueden propiciar zonas de alta permeabilidad, con el riesgo eventual de que se infiltren sustancias que puedan corroer el acero de refuerzo o atacar químicamente la pasta del concreto. Esto debilitaría la resistencia de estos elementos y en consecuencia pondría en peligro su durabilidad y desempeño. En las fotografías No.13 y No.14 se nota que queda el acero de refuerzo desprotegido y no se construyen los elementos completamente en una sola colada.

Fotografías No.13 y No.14: Se puede ver que se quedan elementos inconclusos. En este caso, la losa no se concluyó y quedan juntas de construcción que deben tratarse adecuadamente. Además el acero queda expuesto a la intemperie. La alcantarilla se construía en el kilómetro 46 de la sección Quepos - Savegre. La fotografía fue tomada el 20 de noviembre del 2007.

Al reanudar una nueva colada del concreto, se debe tratar la junta de construcción de manera adecuada. Según el “Reglamento para Concreto Estructural”, emitido por el Instituto Americano del Concreto, *“Las superficies de las juntas de construcción del concreto deben limpiarse y debe estar libre de lechada.”* Además, *“inmediatamente antes de iniciar una nueva etapa de colocación de concreto, deben mojarse todas las juntas de construcción y debe eliminarse el agua empozada.”* También indica que: *“Las juntas de construcción deben hacerse y ubicarse de manera que no perjudiquen la resistencia de la estructura.”*

Por otro lado es criterio de esta auditoría, que la situación de que queden elementos que no se cuelen monolíticamente, es una práctica sencilla de evitar si se programa debidamente la cantidad necesaria de concreto que se debe utilizar para cada elemento. De esta manera se puede evitar la exposición del acero y la generación de juntas de construcción innecesarias que deban ser tratadas. Esto para garantizar un buen desempeño y evitar en lo posible una permeabilidad perjudicial para el elemento.

- Es recomendable que no quede inconcluso cada elemento de las alcantarillas de cuadro que se construyen, de forma tal que quede expuesto el menor tiempo posible el acero y que se cuelen con concreto los elementos de manera continua que garantice un mayor monolitismo para un mejor desempeño. Para esto es importante que la Administración verifique la coordinación entre las etapas de armado de acero, producción y la colocación del concreto de las alcantarillas de cuadro. En casos específicos que sea imposible evitar las juntas de construcción en elementos que no se cuelen completamente en una sola etapa de colocación de concreto, se debe aplicar un tratamiento especial para evitar que estas juntas tenga problemas de adherencia o de filtración de agua o sustancias que afecten el desempeño de la estructura.

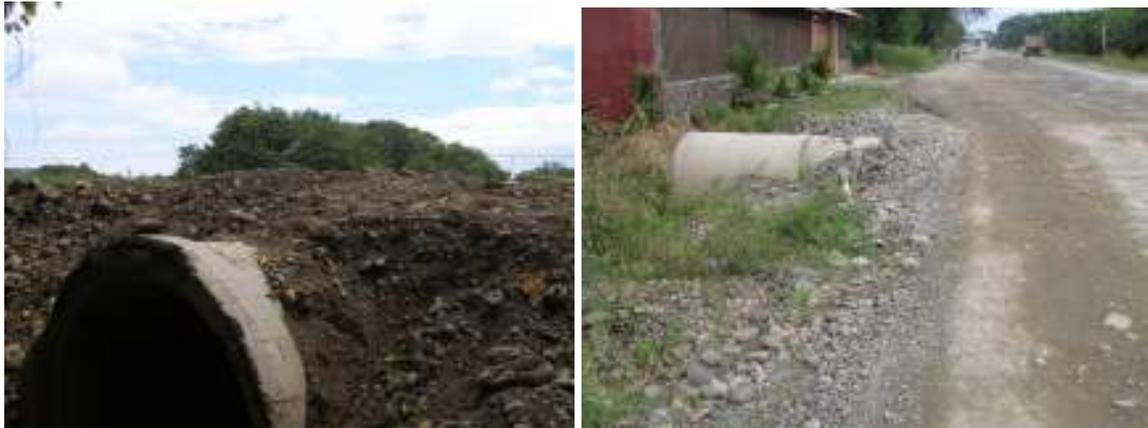
Durante las visitas realizadas los días 20 de noviembre del 2007, 24 de enero y 5 de marzo del 2008, se observó algunas alcantarillas de tubo las cuales no cuentan con condiciones adecuadas para su protección contra las cargas generadas por el paso del tránsito pesado encima de ellas. El espesor de relleno de protección es insuficiente de acuerdo a lo establecido en el CR-77, específicamente en el apartado 603.08, en el cual se especifica que:

“Una vez que la tubería ha sido colocada y la zanja rellenada, de acuerdo a las especificaciones de esta sección, deberá establecerse un relleno de protección de 1.25m de alto, antes de permitir que el equipo pesado cruce por encima durante la construcción del camino.”

Al no tener un espesor suficiente de relleno de 1.25m tal como especifica el CR-77, la carga provocada por el paso de vehículos y maquinaria pesada que transita por la vía, no es transmitida adecuadamente a los tubos colocados. Esto puede ocasionar fisuras prematuras que deterioran paulatinamente las paredes de los tubos y por lo tanto reducir su capacidad de soporte de carga. Se debe tomar en cuenta que por la zona transita mucho camión de carga pesada aparte de la maquinaria que ya trabaja en la obra, por lo

Fotografías No.15 y No.16: Alcantarillas que no cuentan con un relleno de protección suficiente para soportar el paso de tránsito pesado. Estos ejemplos de tubos colocados se ubican en los estacionamientos 10+810 del tramo Savegre - Barú y el estacionamiento 33+143 del tramo Quepos – Savegre. Las fotografías fueron tomadas el 20 de noviembre del 2007.

- La Administración debe garantizar la protección los tubos colocados a través de la carretera de forma tal que no estén expuestos al paso de vehículos y maquinaria pesados sin tener un espesor suficiente de relleno de protección que garantice una eficiente distribución de cargas.

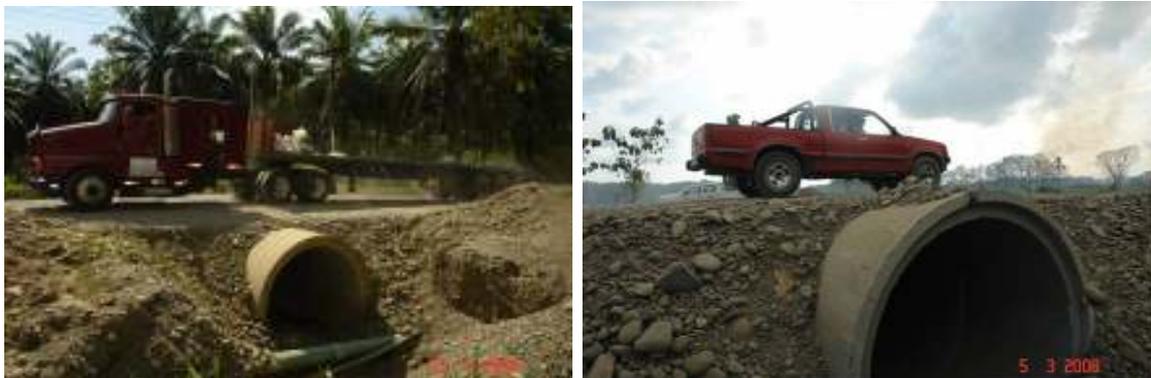
Fotografías No.17 y No.18: Alcantarillas que no cuentan con un relleno de protección suficiente para soportar el paso de tránsito pesado. Estos ejemplos de tubos colocados se ubican en los estacionamientos 32+800 del tramo Quepos-Savegre y el 14+140 del tramo Savegre-Barú. Las fotografías el 24 de enero y el 5 de marzo del 2008.

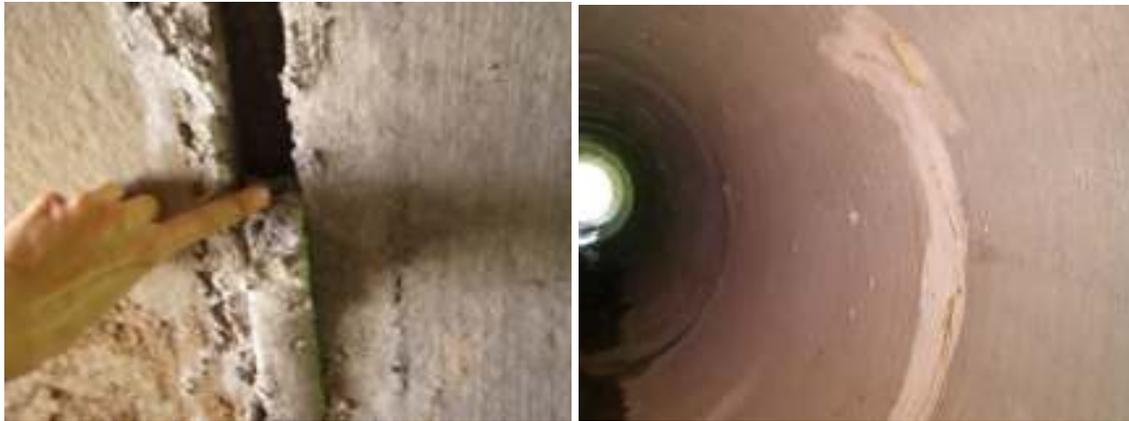
Por otro lado, al observar por dentro de algunos de estos tubos, se constató la existencia de fisuras en sus paredes internas que podrían afectar el funcionamiento óptimo de los drenajes y la capacidad de soporte de la carretera. Esta situación propicia la ocurrencia de hundimientos en la carretera.

En los empalmes de los tubos se notó un pobre acabado en el relleno de mortero colocado, presentándose discontinuidades a lo largo de la alcantarilla que propician un deterioro acelerado por socavación o por la filtración del agua. Las fotografías No.19, No.20, No.21 y No.22 muestran algunos detalles encontrados.

Fotografías No.19 y No.20: Alcantarillas con fisuras y huecos entre tubos que propician la socavación y la filtración del agua. Esta alcantarilla de tubo de 1.20m de diámetro se ubica en el estacionamiento 10+810 del tramo Savegre – Barú. Las fotografías fueron tomadas el 20 de noviembre del año 2007.

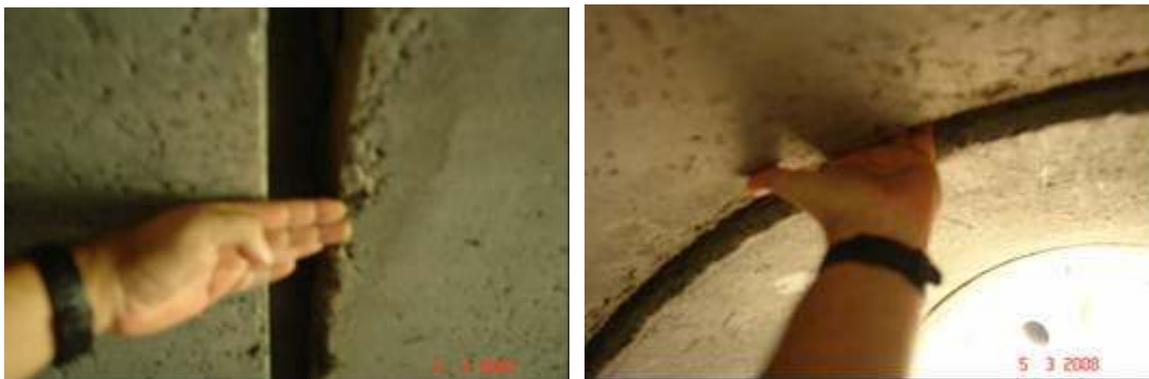
Fotografías No.21 y No.22: Alcantarilla con los empalmes abiertos entre los tubos. Se ubica en el estacionamiento 11+100 del tramo Savegre – Barú. Las fotografías fueron tomadas el 5 de marzo del año 2008.

De acuerdo con las especificaciones del CR-77, en el apartado 603.06 referente a los empalmes de la tubería se cita claramente que:

“Los acoplamientos con mortero deberán hacerse con una abundancia del mismo para que se forme un reborde alrededor del exterior de la tubería y un acabado liso en el interior.”

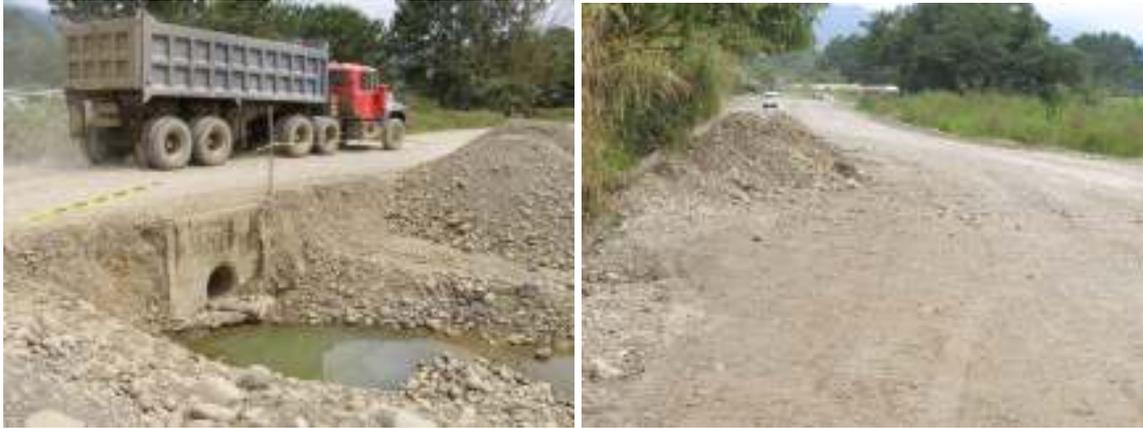
Al transitar por la vía durante las visitas realizadas los días 20 de noviembre del 2007, 23 y 24 de enero y 5 de marzo del 2008, se notó la ausencia de una señalización preventiva suficiente en la obra, existiendo lugares de alto riesgo para el tránsito constante de vehículos, como para peatones y trabajadores de la obra, sobretodo en condiciones de lluvia, nocturnas o de nubes de polvo que reducen la visibilidad. Esta situación se percibe principalmente en lugares como puentes angostos, alcantarillas y montículos de material que quedan en la vía y se convierten en obstáculos peligrosos para los usuarios.

En las fotografías siguientes se puede observar algunas zonas donde la señalización preventiva es insuficiente y en algunos casos, inexistente.

Fotografías No.23 y No.24: Zonas de riesgo para el usuario que no poseen suficiente señalización preventiva. Visita realizada el 20 de noviembre del 2007.

- La Administración debe garantizar que el contratista cuente en la obra con una adecuada señalización temporal preventiva con el fin de minimizar el riesgo de la ocurrencia de accidentes, tanto a peatones o residentes de la zona en general, conductores o trabajadores de las obras. Es importante indicarle con mensajes

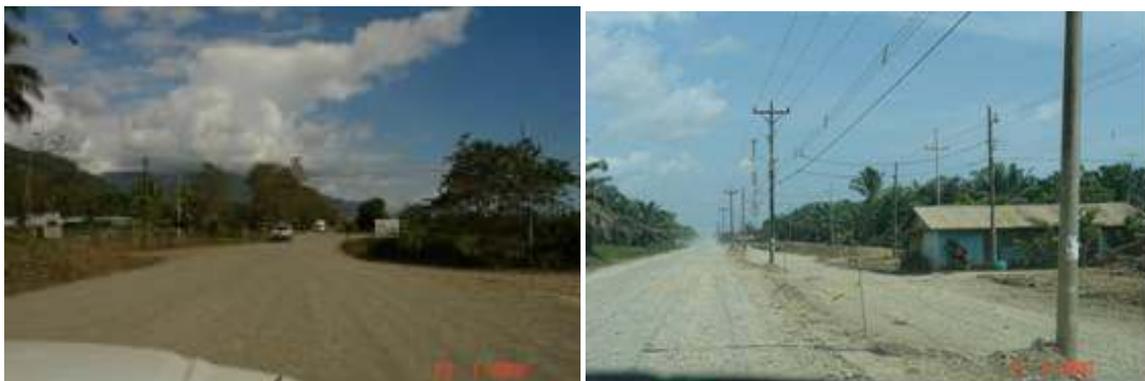
Fotografías No.25 y No.26: Zonas de riesgo para el usuario que no poseen suficiente señalización preventiva. Fotografías tomadas los días 23 de enero y 5 de marzo del 2008.
