**INFORME DE  
AUDITORÍA TÉCNICA EXTERNA  
LM-AT-93-08**

**EVALUACIÓN DE PRACTICAS CONSTRUCTIVAS DE  
CONSERVACIÓN VIAL EN LAS RUTAS 131, 742 Y 21 Y  
PESAJE DE VAGONETAS DE MEZCLA ASFÁLTICA EN LA  
RUTA 131.  
PROYECTO DE CONSERVACIÓN VIAL DE LA RED VIAL  
NACIONAL. LICITACIÓN PÚBLICA LP-01-05**

**Noviembre 2008.**

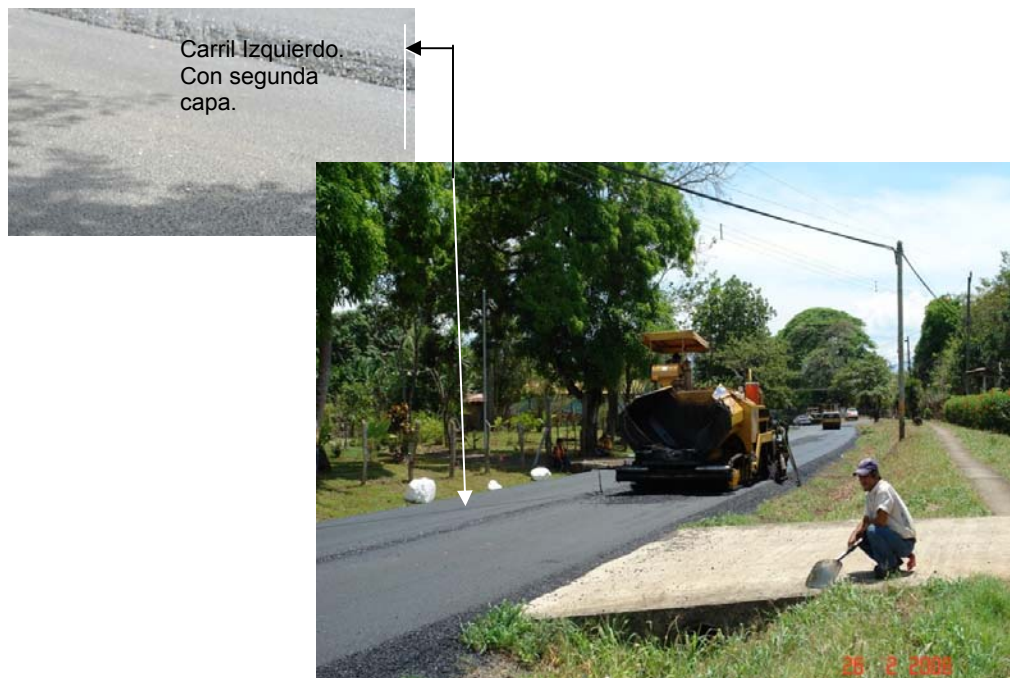
La Auditoría técnica del LanammeUCR, estuvo presente en la colocación de la segunda capa de concreto asfáltico del carril izquierdo (sentido Río Jesús María - Esparza), con la cual se completaba el espesor total en la sección. Diez días antes, se había construido la segunda capa del carril derecho y el borde interno (eje de la vía) presentaba un ángulo de reposo generado por el tránsito vehicular. Ver fotografía 1.

**Fotografía 1. Extensión de segunda capa de concreto asfáltico sin realizar el corte de la junta longitudinal.**

La falta del corte de la junta longitudinal fría, puede ser causa de un deterioro futuro de la calzada que se inicia con la aparición de la grieta longitudinal.

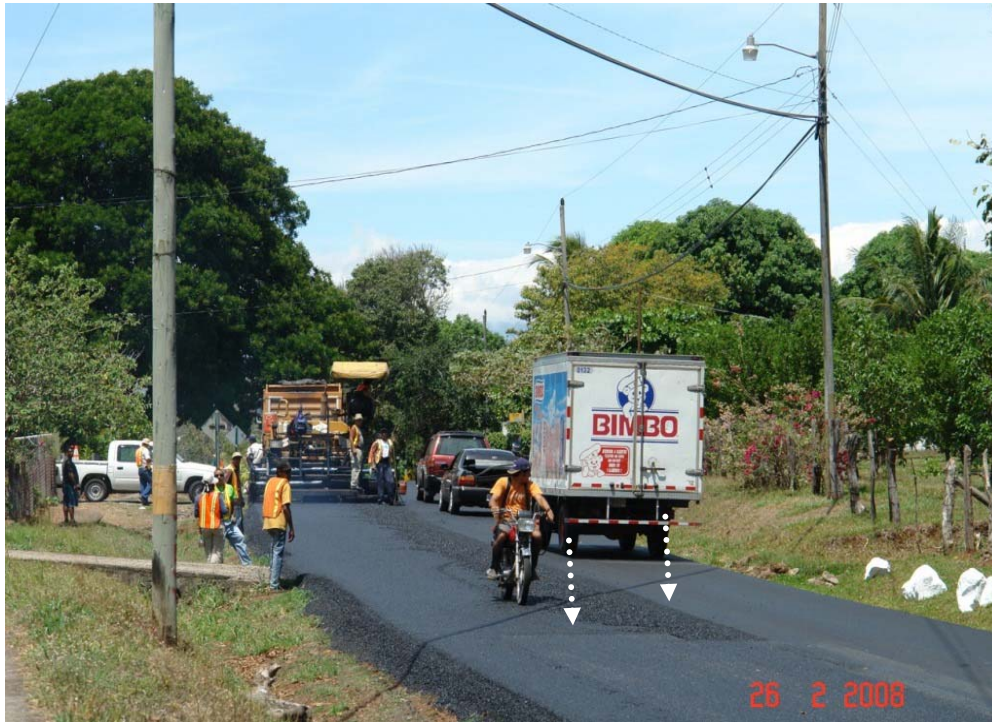
De esta forma se afectó la compactación adecuada de la junta longitudinal y se modificó en parte del carril la textura dejada por la pavimentadora. Ver fotografías 2, 3 y 4.

**Fotografía 2. Obsérvese manejo del material del traslape y zona afectada por el venteo del material grueso.**

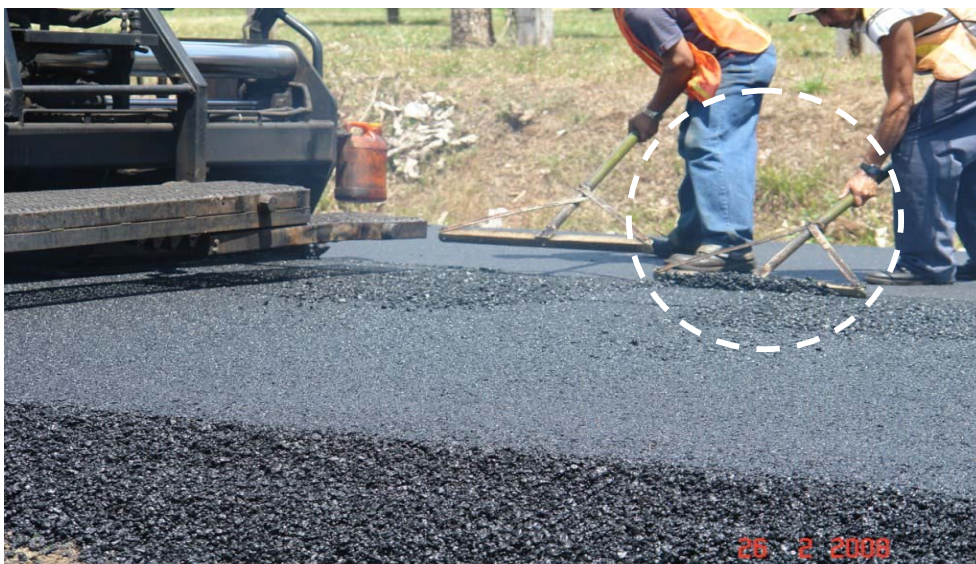
**Fotografía 3. Por no ejecutarse el corte vertical de la junta longitudinal, se propicia la colocación de exceso de mezcla sobre ella, la cual debe ser extendida por operarios encima de la capa de rodadura recientemente colocada por la pavimentadora.**

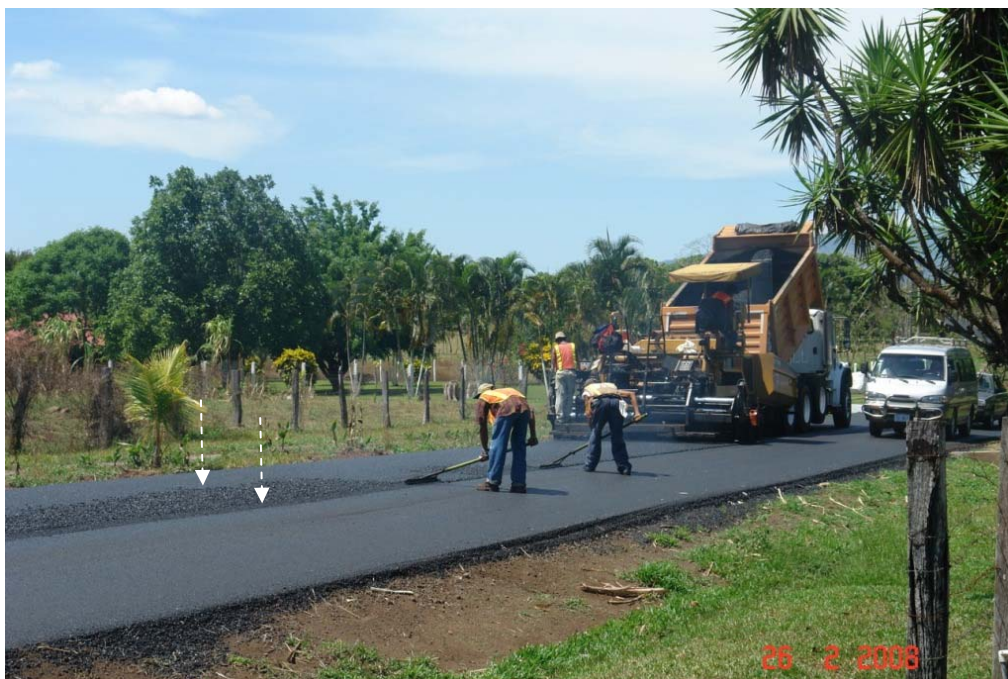
**Fotografía 4.** La zona de traslape del equipo produce material sobrante que al ser venteado en el carril que se construye modifica la textura homogénea dejada por la pavimentadora.

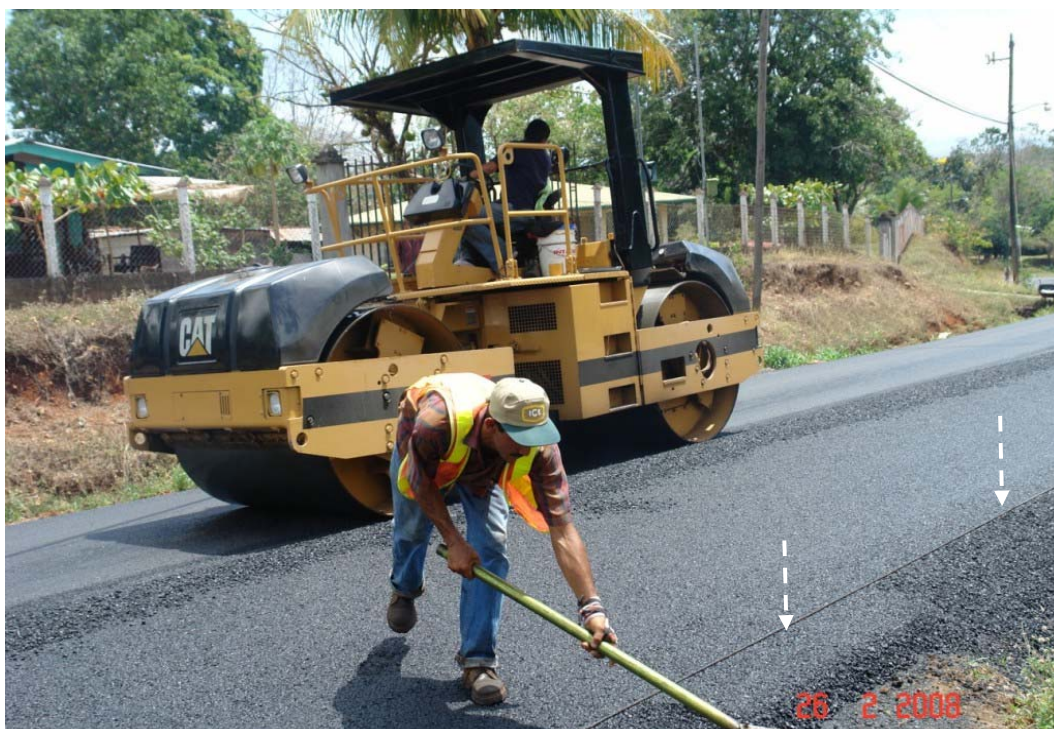
**Fotografía 5** Se controla el alineamiento externo durante la extensión de la mezcla (cuerda externa), pero no se valora con el escantillón las deformaciones que pudieron formarse durante el proceso de compactación y al final de él.

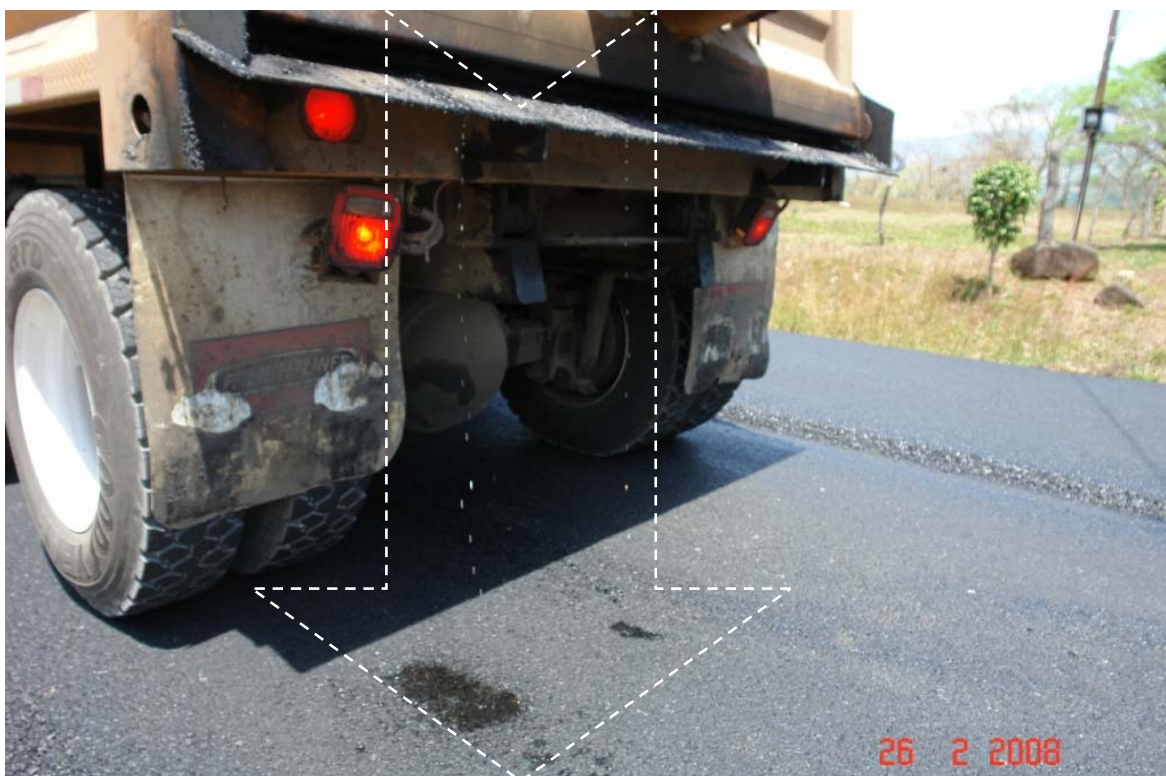
El equipo auditor, observó agua saliendo del interior de una de las vagonetas que se disponía a descargar la mezcla asfáltica caliente en la vía. Este hecho se puso en conocimiento del inspector de la Organización de Inspección, presente en el sitio; aún así la mezcla fue colocada. Ver Fotografía 6.

**Fotografía 6. Obsérvese agua saliendo de la vagoneta que transporte el concreto asfáltico.**

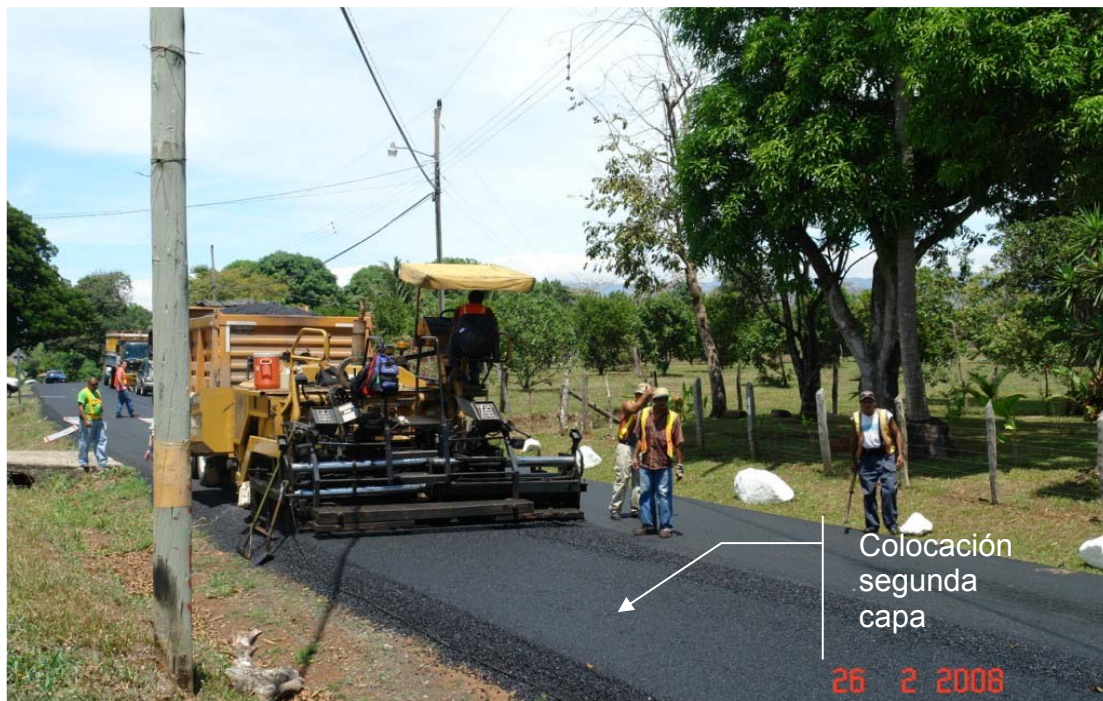
En el momento de realizarse la Auditoria, se realizaba la extensión y compactación de la segunda capa del carril izquierdo (sentido Río Jesús María – Esparza), con la cual se completaba el espesor total en la sección. Diez días antes, se había construido la segunda capa del carril derecho (sentido Río Jesús María – Esparza), por lo tanto, el tiempo que llevaba instalada la primera capa sobre la cual se iba a extender la segunda era mucho mayor. Ver fotografía 8.

**Fotografía 8. Colocación de la segunda capa de concreto asfáltico sobre el carril derecho (Sentido Esparza-Río Jesús María) más de diez días después de la colocación de la primera capa**

Si no se garantiza la adherencia, se produce un aumento sustancial de las deformaciones radiales en el nivel inferior de la capa superficial, lo que supone una reducción importante de su vida útil (reducción del número de ciclos de carga de ejes equivalentes que puede resistir, con una prematura rotura por fatiga en la capa de rodadura).

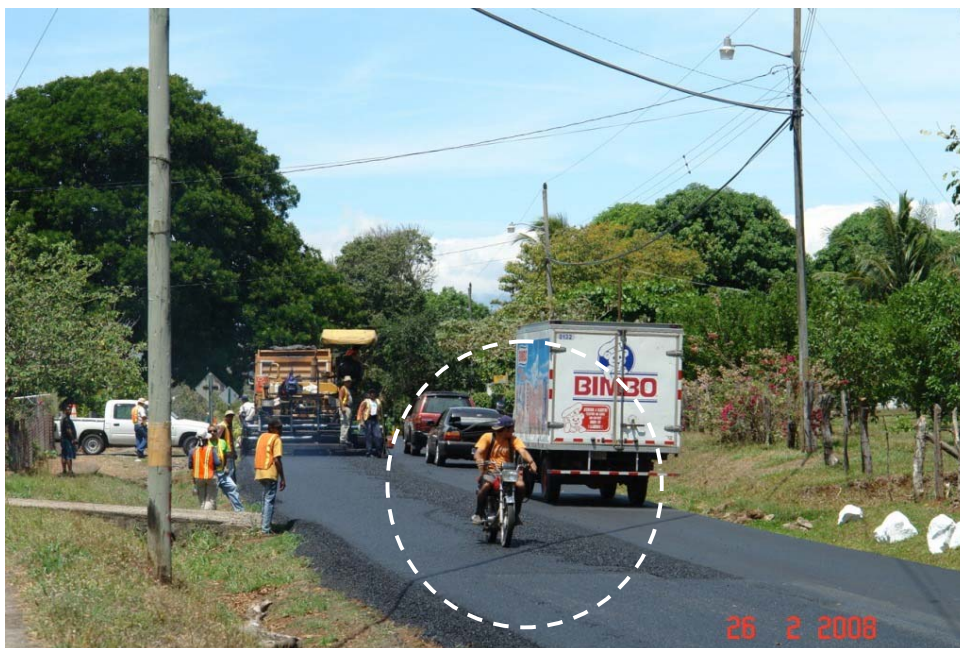
En la fotografía 9, puede observarse una motocicleta ingresando a una zona de pavimento recién extendido y sin compactar, en sentido contrario a la circulación permitida en el momento, situación que se propicia por la ausencia de la canalización de la zona de trabajo y por la deficiente regulación del tránsito.

**Fotografía 9. La falta de delimitación de la zona de trabajo, permite el ingreso de vehículos a la carpeta recién extendida y sin compactar.**

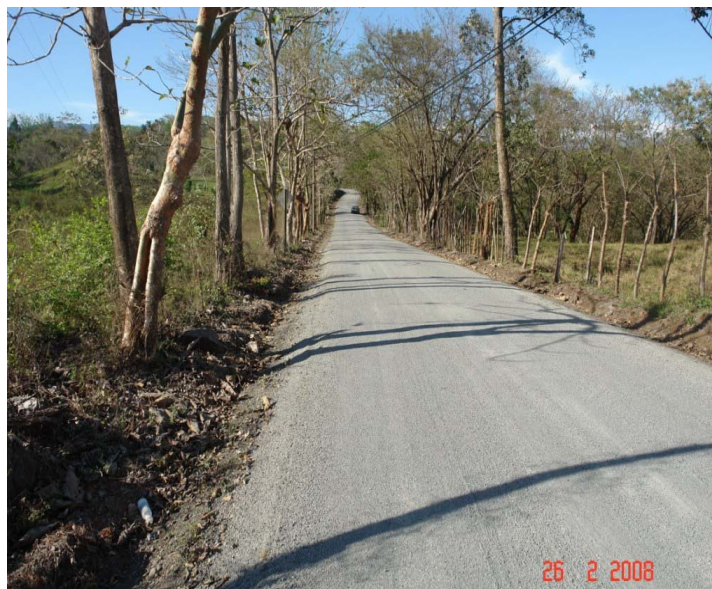
Fotografía 10. Aspecto general de un tramo con tratamiento superficial terminado y no barrido.

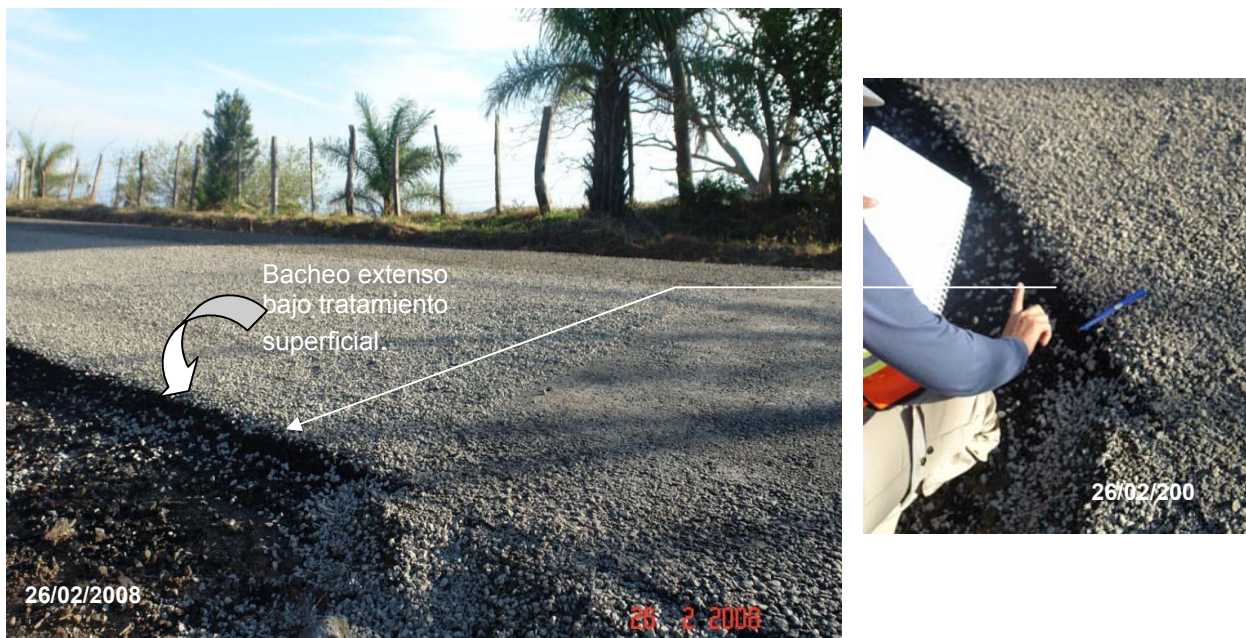
**Fotografías No. 14,15 Colocación del tratamiento superficial sobre una capa de concreto asfáltico de nivelación de espesor variable.**

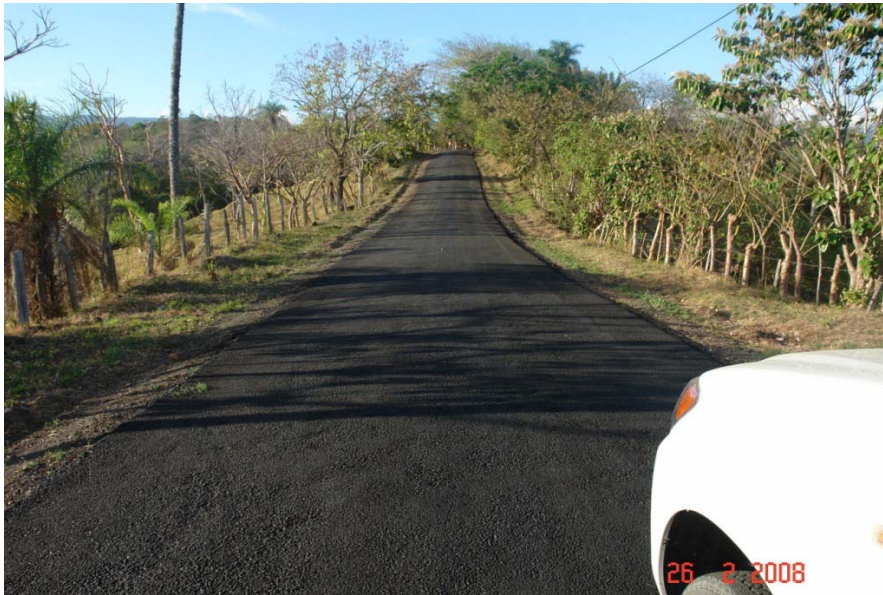
**Fotografía 16. Zonas con bacheos extensos recientes, que cubren el ancho total de la calzada y sobre la cual se colocará el Tratamiento Superficial.**

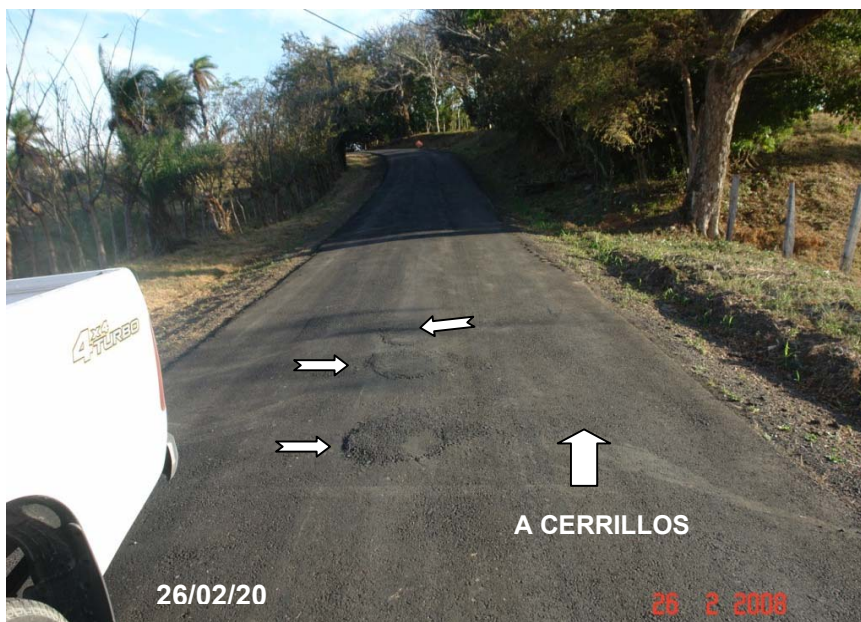
**Fotografía 17. Zona con capa de nivelación y zonas bachadas existentes. Sobre este bacheo se extenderá el tratamiento superficial**

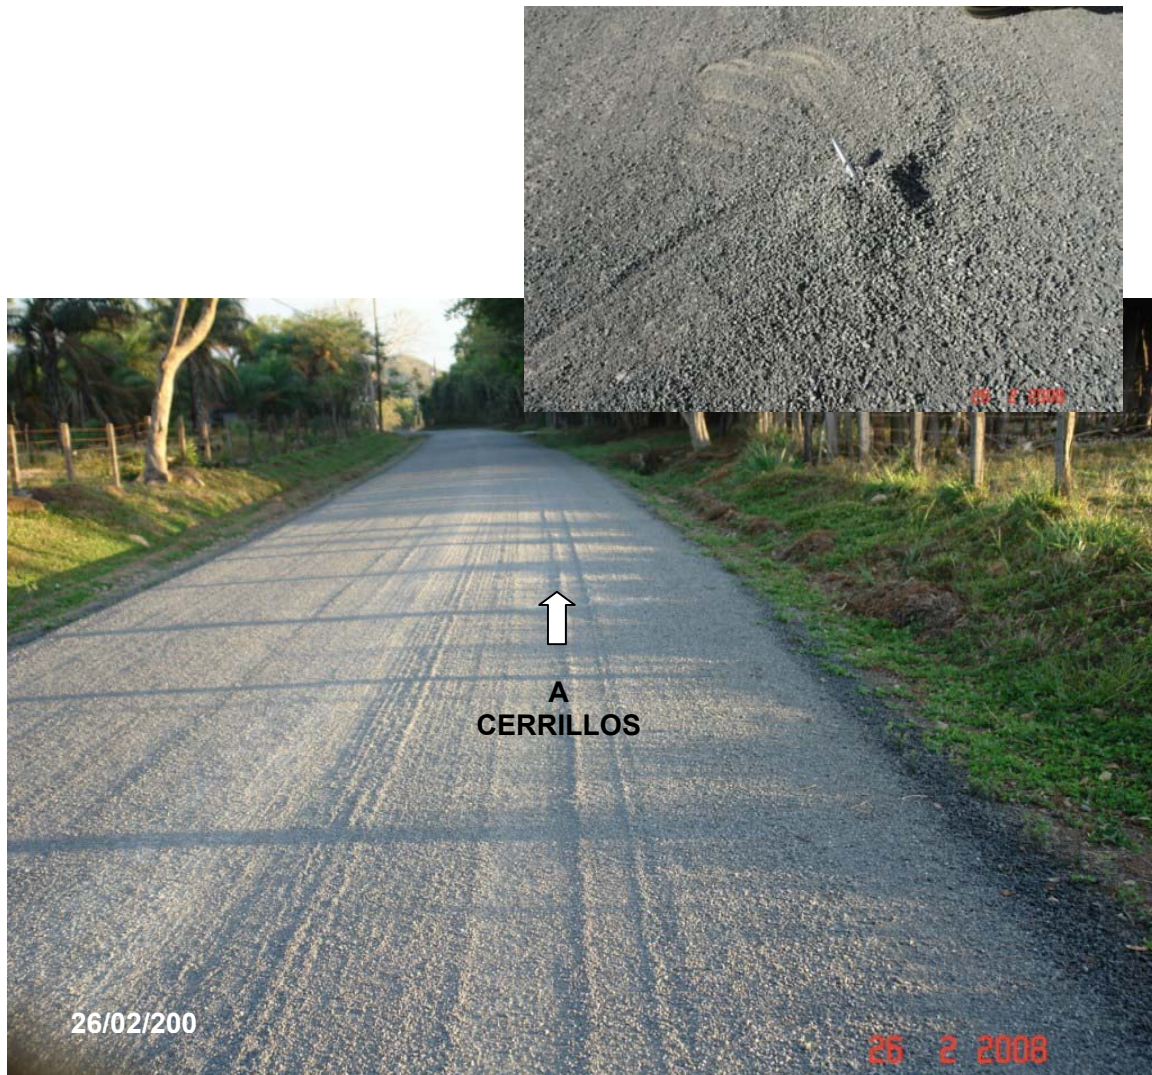
La Auditoría del LanammeUCR observó en el primer trayecto del tratamiento superficial, construido doce días antes, agregado fino en exceso suelto. A lo largo de la vía se observó apilamientos longitudinales creados por la circulación vehicular. Ver fotografía 24 y 25.

**Fotografías 24 y 25. Inicio sección hacia Cerrillos. Obsérvese material superficial suelto que va formando apilamientos longitudinales por efectos del tránsito. En el detalle se muestra el material suelto que puede reunirse en pequeños montículos.**

Debido a que no se efectuó el barrido ni para la primera capa, ni para la segunda, la revisión de la textura y la corrección oportuna de excesos (dosificación del material bituminoso y/o adherencia del agregado) no se realizó de acuerdo con las Especificaciones ni a la sugerencia del diseñador. Igualmente, dejar que sea el tránsito quien elimine el material granular en exceso, genera problemas de seguridad, tanto en las maniobras de frenado como en la circulación misma, ya que el material suelto impulsado por las llantas de los vehículos, puede ocasionar daños en los parabrisas y a otros usuarios de la vía.

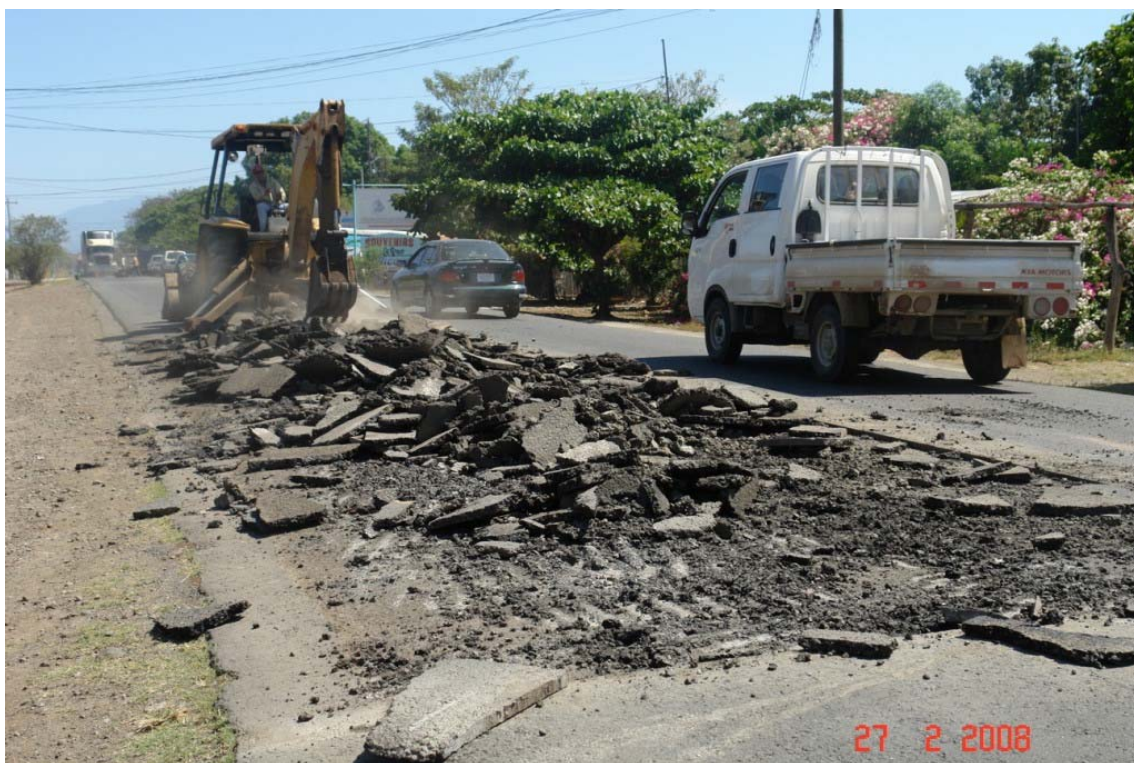
El bacheo extenso manual, por sus condiciones particulares de construcción empleadas, no ha demostrado tener un buen desempeño; ha afectado negativamente la regularidad de la vía; ha reducido el confort del usuario y ha aumentado sus costos de operación.

**Fotografía 26.** Levantamiento de la carpeta asfáltica superior del pavimento en fracciones grandes, que se separan fácilmente de la capa asfáltica subyacente. Obsérvese la longitud de la zona intervenida.

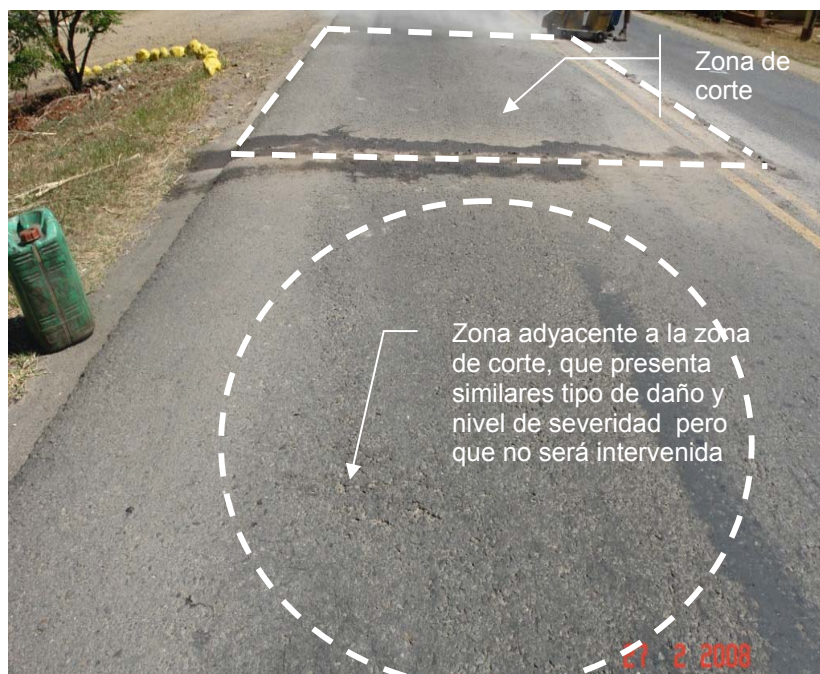
La delimitación de los sitios a tratar no obedecía a criterios definidos, de esta forma, dentro de un área grande de similar severidad de daños se cortaba una fracción para bachear y la restante se dejaba en iguales condiciones. En la fotografía 27, se observan dos áreas con similar tipo de daño y nivel de severidad, las cuales serán tratadas de diferente forma, en una se practicará el bacheo y la otra no se intervendrá.

**Fotografía 27.** Obsérvese dos áreas con similar nivel de severidad de daños en la carpeta asfáltica (Figuración longitudinal y Piel de cocodrilo, de severidad baja y desprendimiento de agregado), que serán tratadas de diferente forma. La superior se cortará para efectuar un bacheo y la inferior no se intervendrá.

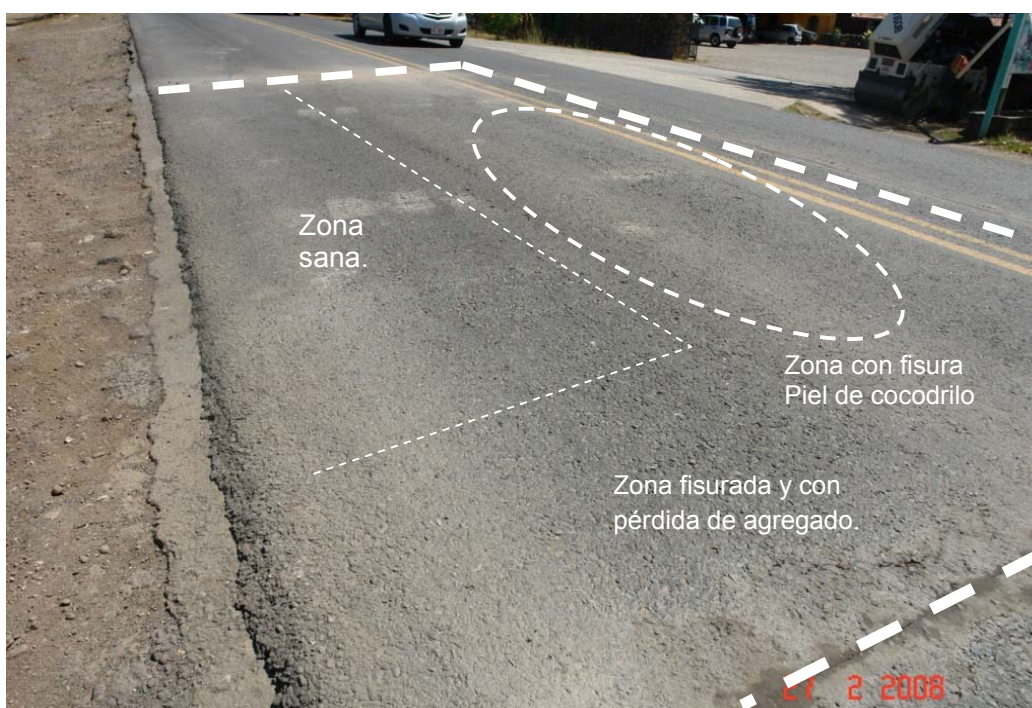
En las actividades de bacheo, los límites que definen el área a bachear no siempre cumplen la condición de dejar una franja de 30 cm de pavimento sano rodeando el área del daño, algunos por exceso, generando innecesariamente bacheos de mayor magnitud y otros por defecto, dejando por fuera del área de corte, zonas con daños de similar gravedad. Fuera del área de algunas zonas demarcadas para el bacheo, se observa la continuidad de las fisuras longitudinales que han dado origen al daño tratado. En esta zona Auditada no existe el ítem “sello de grietas”, por lo tanto, las fisuras que no se trataron con el bacheo, no podrán sellarse y continuarán evolucionando facilitando de esta forma el ingreso de agua a la estructura y produciendo el deterioro acelerado del pavimento. Ver fotografía 28 a 30.

**Fotografías No. 28 Zona sana incluida dentro del área de corte.**

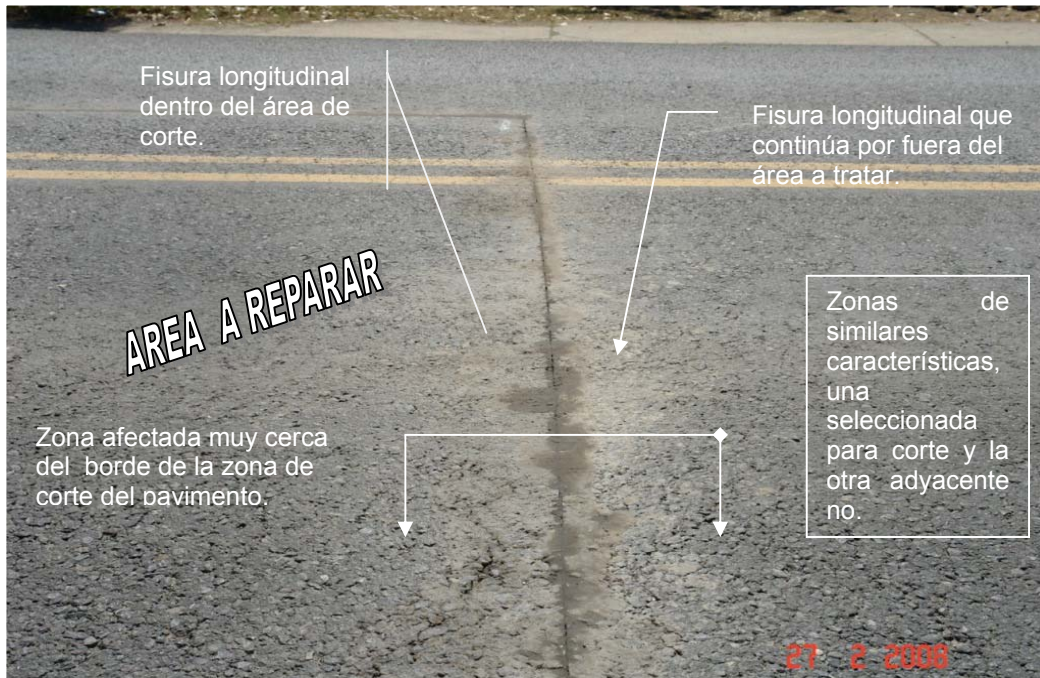
**Fotografía 29. Tratamiento diferente a zonas de similares características de tipo y severidad del daño de la carpeta.**

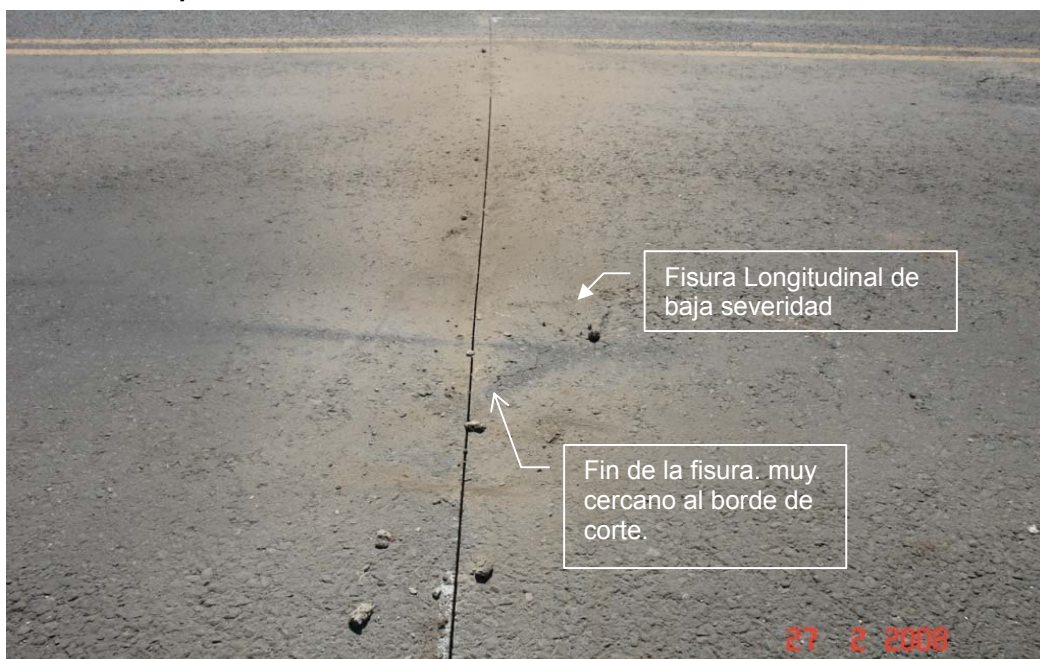
**Fotografía 30. No se respeta la franja mínima de Pavimento sano alrededor de la zona afectada. Las fisuras llegan a menos de 30 cms del borde del área que se va a cortar.**

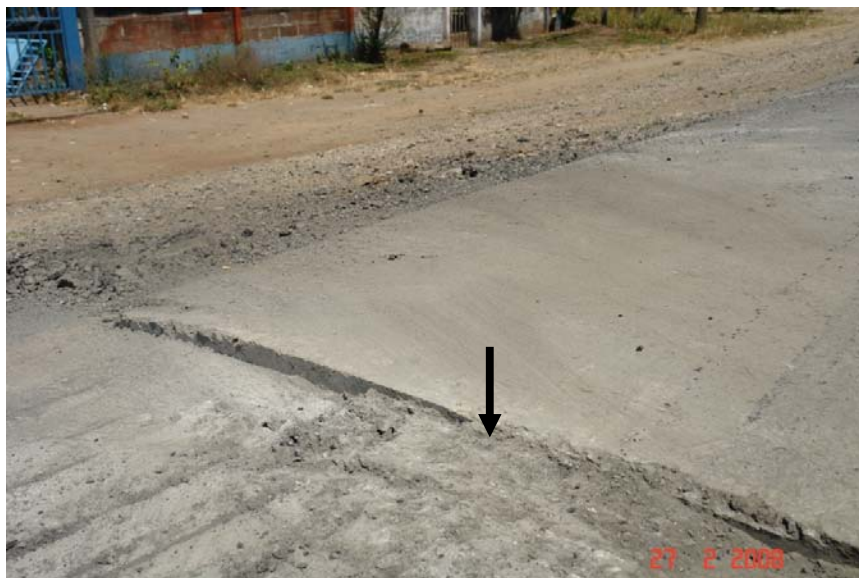
En el área de corte del bacheo que se estaba ejecutando, se observó que no se retiró el espesor total cortado de la capa de concreto asfáltico, quedando espesores con menos de un centímetro para ser cubierto por la mezcla asfáltica nueva (Fotografías 31 y 32). Esta situación impide una adecuada compactación de la zona, porque el espesor del bache (en esos sitios) no cumple la exigencia de acuerdo al tamaño máximo nominal de la mezcla y por la posibilidad de que el compactador fracture el agregado. Este procedimiento no cumple la especificación M-41(A). Cito:

**Fotografía 31 En la frontera de la zona tratada no hay retiro completo de la capa afectada.**

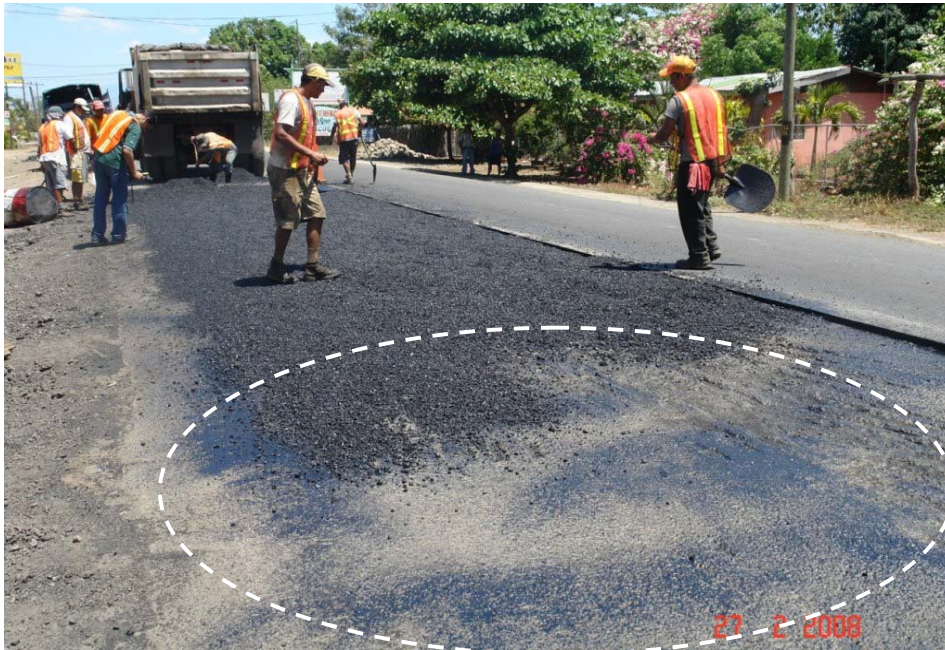
En el bache donde se retiró la carpeta, se efectuó un barrido manual deficiente y posteriormente se realizó el riego de liga. El equipo auditor observó una distribución no uniforme del ligante, en algunas zonas se apreciaba exceso y en otras defecto o ausencia del riego. Ver Fotografías Nos. 33 y 34.

**Fotografía No. 33. Realización del bacheo. Obsérvese falta de homogeneidad en la distribución del ligante en el bache de dimensiones 25 x 3 m.**

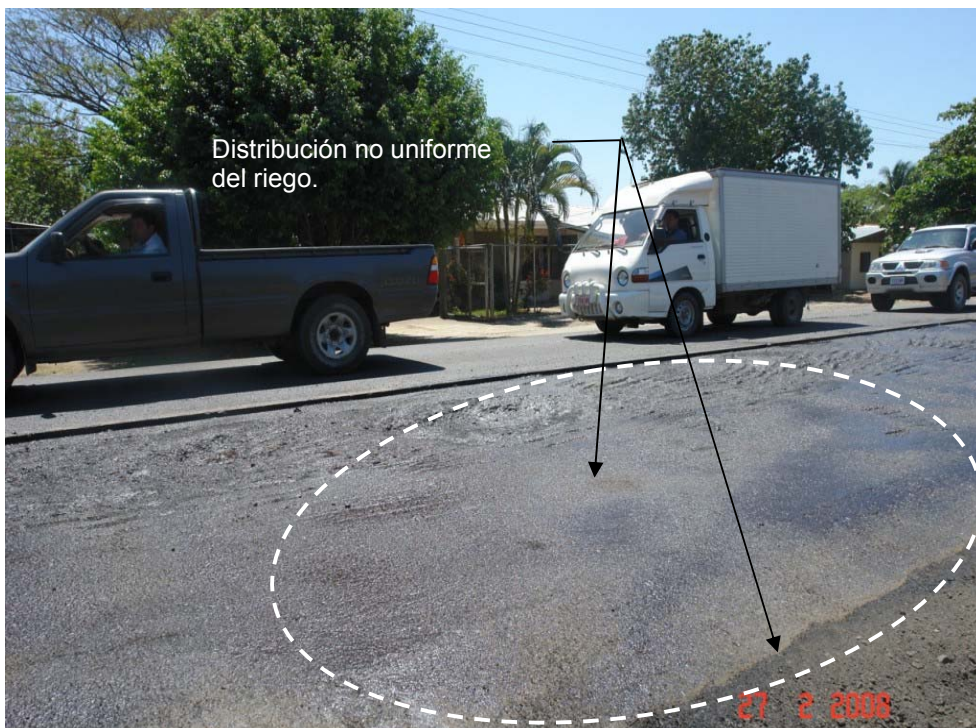
**Fotografía No. 34. Realización del bacheo. Obsérvese falta de homogeneidad en la distribución del ligante en el bache de dimensiones 25 x 3 m.**

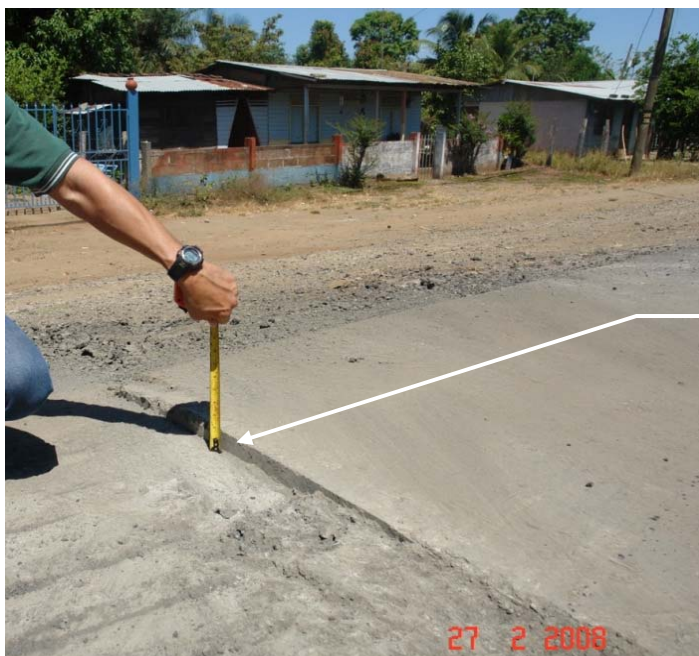
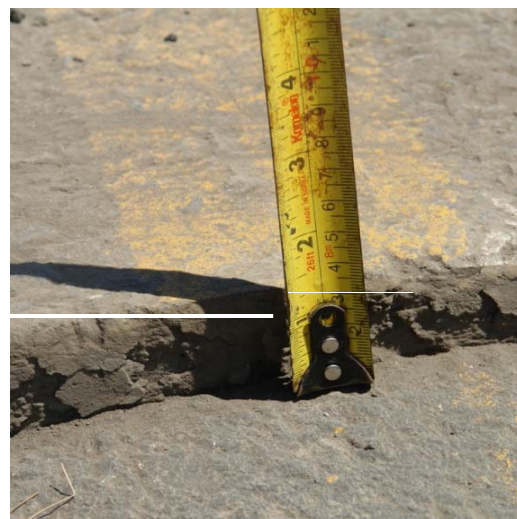
No se cumple la especificación del cartel, ya que con agregados de tamaño máximo  $\frac{1}{2}$  pulgada el espesor mínimo sería de 4 cm y para mezclas de tamaño máximo  $\frac{3}{4}$  el espesor mínimo sería de 6 cm. La compactación de la mezcla asfáltica en capas con espesores inferiores al mínimo, propician el trituramiento del agregado e impiden la adecuada compactación. Esta condición, se ve agravada por la segregación que sufre la mezcla al ser colocada de forma manual (mezcla arrojada con palas) y por la rápida pérdida de temperatura debida a espesores bajos.

**Fotografías 35 y 36. Espesor de bacheo: 3 cm., inferior al tamaño máximo nominal de la mezcla que se coloca.**

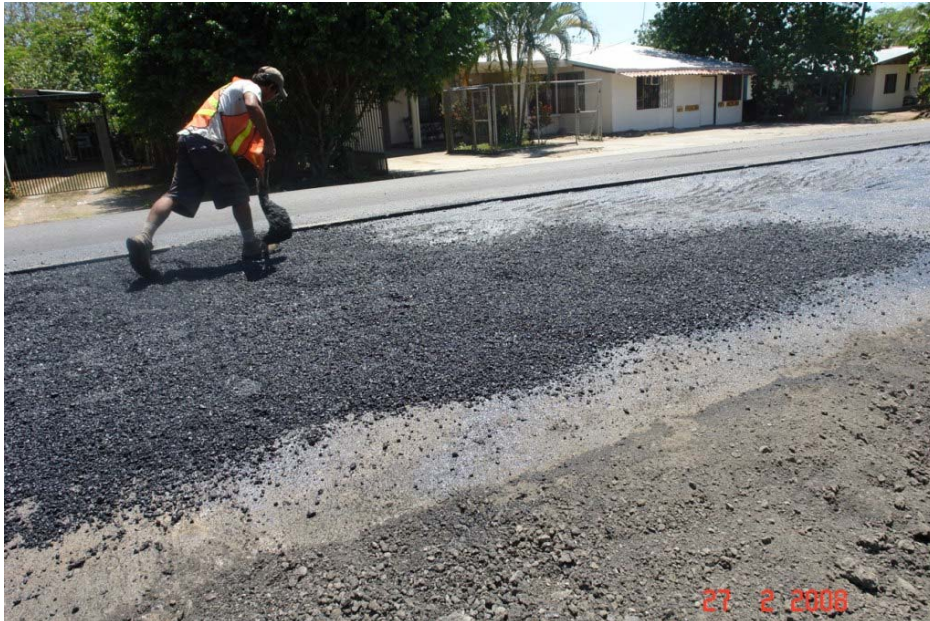
**Fotografía 37. Colocación de la primera capa de concreto asfáltico de espesor 1,5 a 2,5 cm.**

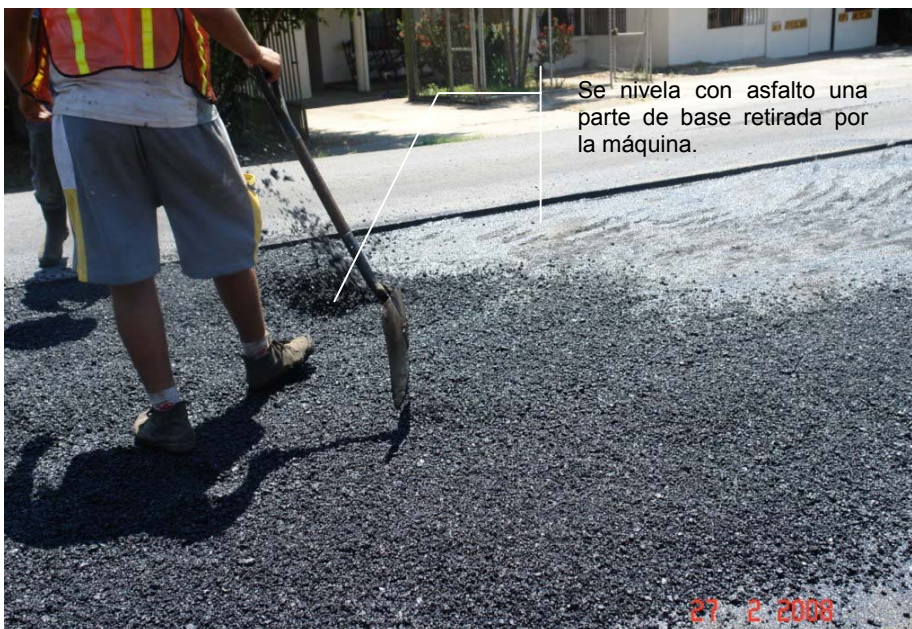
**Fotografía 38. Colocación de la primera capa de concreto asfáltico de espesor 1,5 a 2,5 cm. Espesor total promedio compacto 3 a 5 cm**

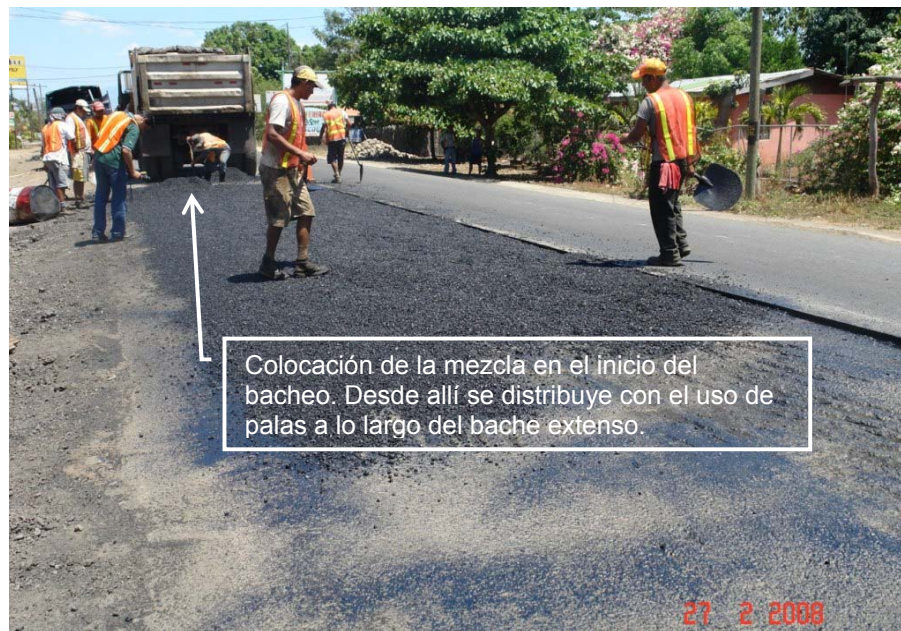
Estas circunstancias, presentes en la ejecución de los bacheos extensos, afectan el drenaje superficial de la vía; reducen la calidad de la capa de rodadura obtenida, en cuanto a compactación, regularidad superficial y textura y son la causa de deterioros prematuros que afectan considerablemente la eficiencia y eficacia de los trabajos de conservación vial.

Fotografía 40. Colocación y extensión manual de la Mezcla asfáltica en zona extensa de bacheo. Gran parte de la mezcla necesaria se descargó en un extremo y debe ser paleada para distribuirla al área restante.

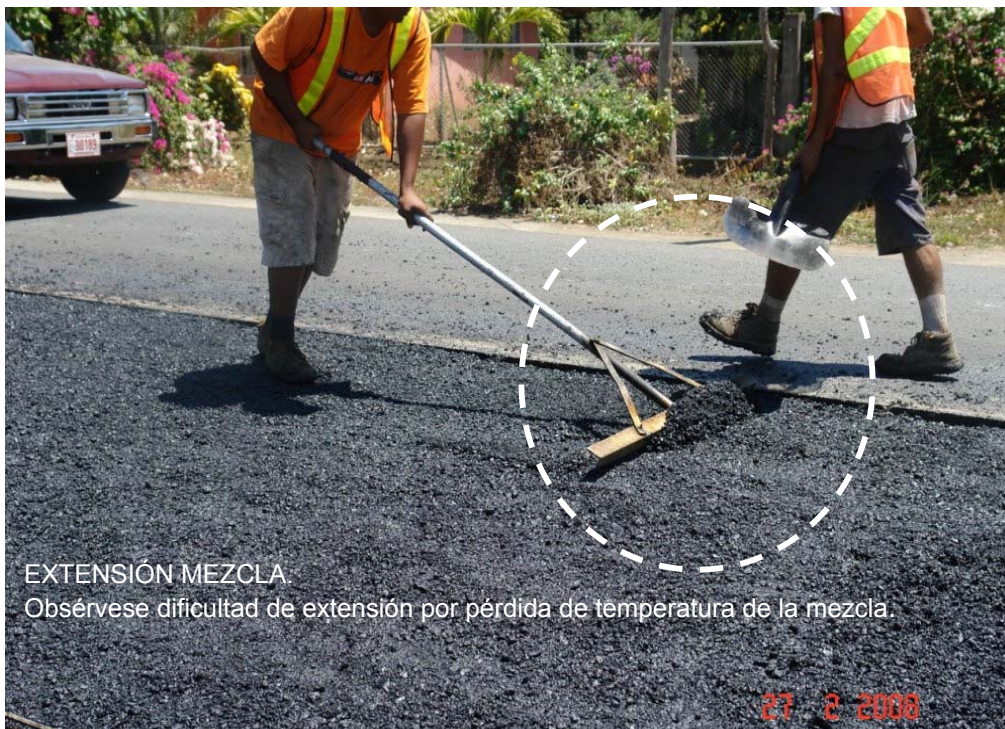
EXTENSIÓN MEZCLA.  
Obsérvese dificultad de extensión por pérdida de temperatura de la mezcla.

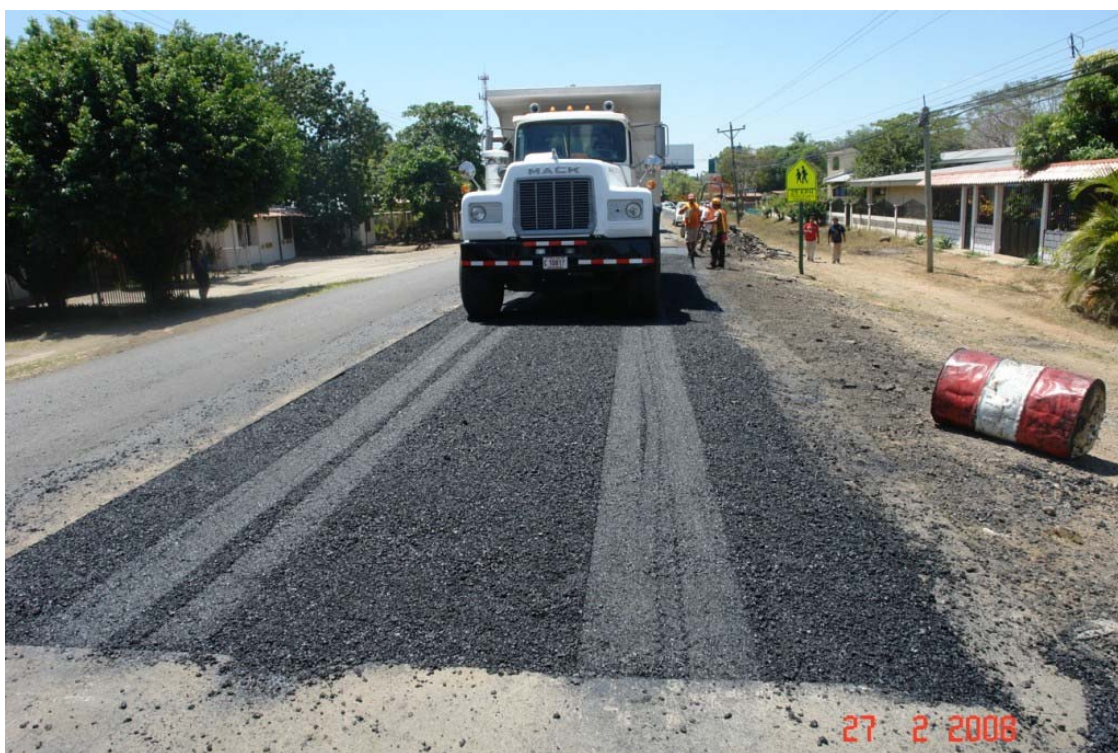
**Fotografía 43. Obsérvese la vagoneta circulando sobre la carpeta asfáltica recién colocada y sin compactar en una zona de bacheo extenso.**

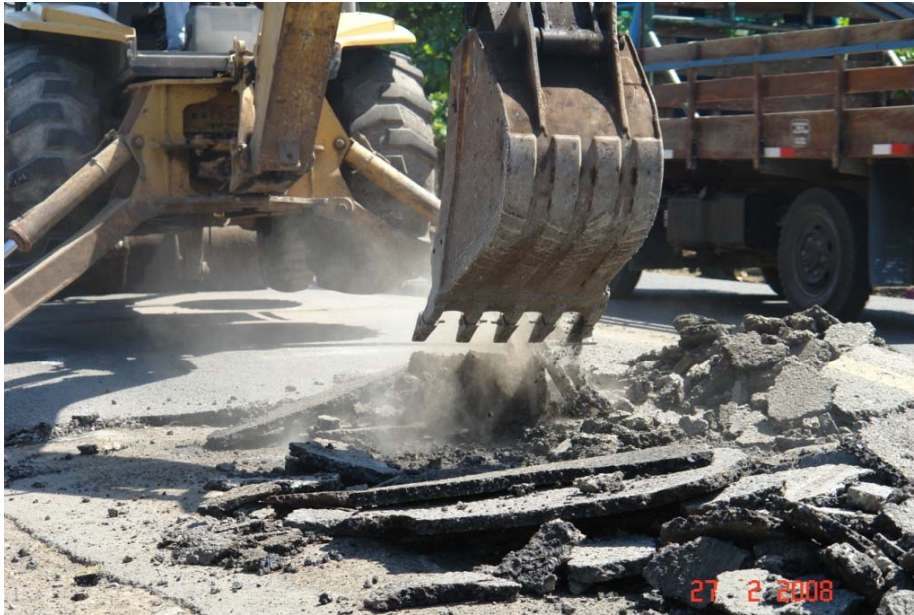
de la capa superior, demostrando que ambas capas no tienen un comportamiento estructural monolítico por la falta o la deficiente aplicación del riego de liga, lo cual puede ser la causa de la fatiga prematura de la carpeta. Ver Fotografía 44 a 45.

**Fotografía 44. Deficiente riego de liga entre la capa retirada y la subyacente.**

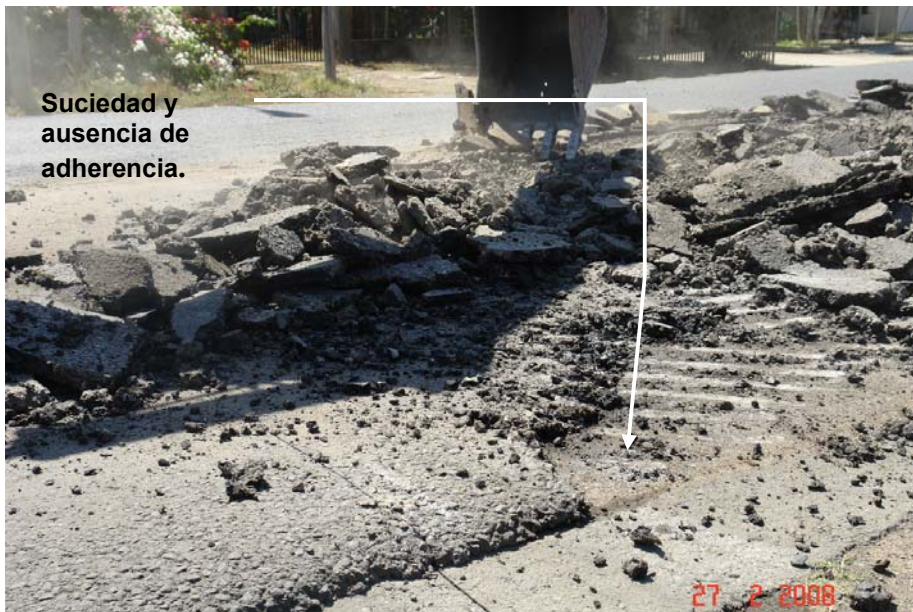
**Fotografía 45. Ausencia o deficiente riego de liga entre la capa retirada y la subyacente. Obsérvese carpeta asfáltica subyacente en buen estado.**
