**INFORME DE  
AUDITORÍA TÉCNICA EXTERNA  
LM-AT-93-08**

**EVALUACIÓN DE PRACTICAS CONSTRUCTIVAS DE  
CONSERVACIÓN VIAL EN LAS RUTAS 131, 742 Y 21 Y  
PESAJE DE VAGONETAS DE MEZCLA ASFÁLTICA EN LA  
RUTA 131.  
PROYECTO DE CONSERVACIÓN VIAL DE LA RED VIAL  
NACIONAL. LICITACIÓN PÚBLICA LP-01-05**

**Noviembre 2008.**

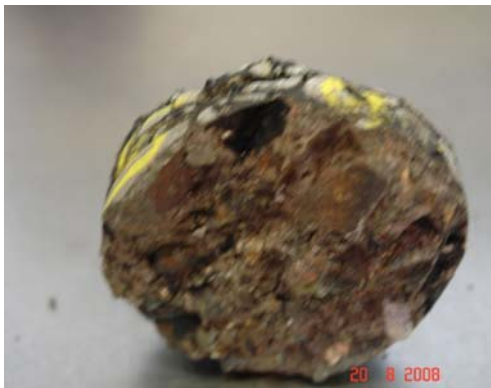
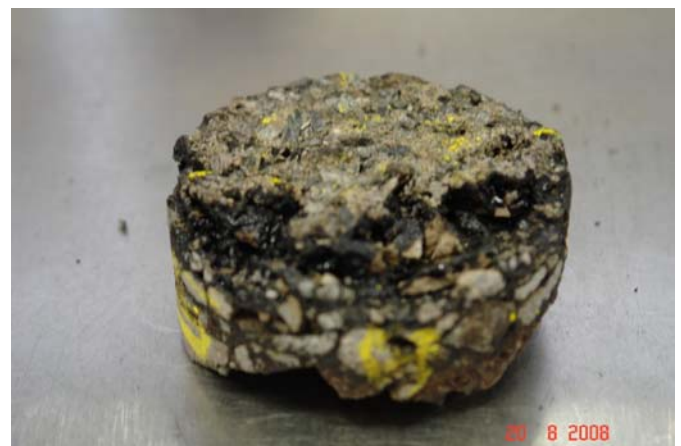
Fotografías 8 a 10. Núcleo No. 5

a.) Núcleo 5: Con facilidad se desprende el agregado del tratamiento superficial y se observa agregado sin cubrir por el asfalto, lo cual puede ser causado por una deficiente dosificación de la emulsión o por un exceso de agregados (excedentes no barridos).

Con facilidad se puede desprender el agregado del tratamiento superficial. Se observa agregado no cubierto por la emulsión.
