**REPORTE  
ASESORÍA TÉCNICA  
LM-AT-99-08**

**Construcción de drenajes y terraplenes  
de la Carretera Costanera Sur, Ruta Nacional N° 34  
Sección: Quepos-Savegre-Barú.**

**Licitación Pública Internacional No. LI-002-2005  
OCTUBRE 2008.**

- Fecha de visita: 3 de setiembre del 2008.
- Ruta Nacional N° 34.

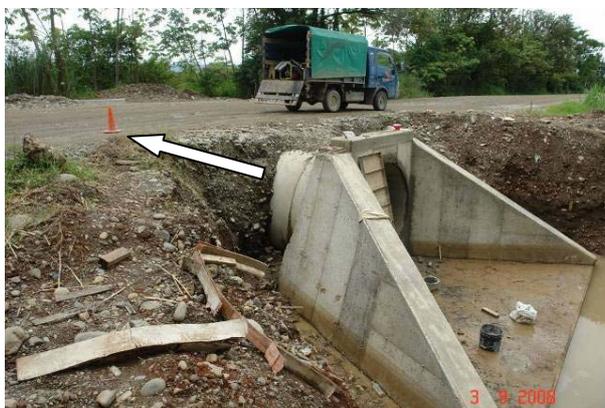
En mayo del 2008 se informó que la altura del relleno de protección en las alcantarillas es insuficiente, contraviniendo lo especificado en el CR-77, apartado 603.08, que en resumen, indica que la altura de relleno de protección debe ser de 1,25 metros y que este debe colocarse antes de que se permita el tránsito de vehículos pesados sobre la alcantarilla.

A pesar de lo anterior, en la visita realizada se comprobó que las alcantarillas aún se encuentran sin la altura mínima de relleno de protección y soportando el paso de tránsito pesado sobre ellas.

En la Fotografía No. 1 se ilustra tal situación, evidenciando que se mantiene sin resolver este incumplimiento a las especificaciones del CR-77, detectado desde la visita al proyecto del pasado 20 de noviembre del 2007.

**Fotografía No. 1:** Vista general de la altura de relleno de protección. Sección Quepos-Savegre, Est: 32+800. Fecha: 03 de septiembre 2008

- 3.2. Algunas alcantarillas de tubo continúan sin relleno suficiente que las proteja de las cargas vehiculares que transitan por la carretera en construcción, tal y como lo especifica el CR-77.

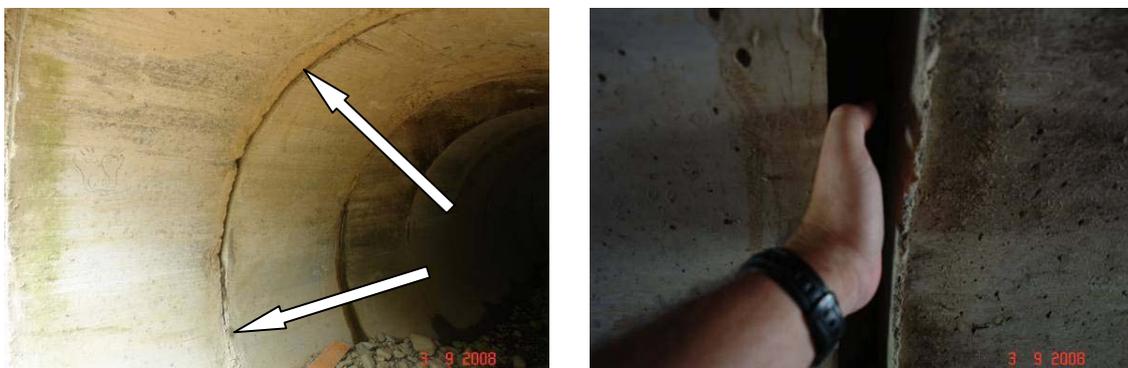
La condición encontrada y mencionada en el informe LM-AT-15-2008, corresponde a la ausencia de suficiente relleno de mortero entre las juntas entre los tubos y de su mal acabado, estas situaciones que no cumplen con lo especificado en el CR-77, en su apartado 603.06, que trata en detalle sobre el correcto acabado de estas juntas:

En las Fotografías No. 2 y 3 se muestra una de las alcantarillas indicadas en el informe LM-AT-15-2008, en las condiciones encontradas en esta visita y que demuestran que las observaciones que ya fueron puestas en conocimiento de la Unidad Ejecutora meses atrás todavía no han sido atendidas, pues las juntas se mantienen sin suficiente relleno de mortero.

Tales defectos constructivos propician la socavación del material de relleno y la filtración de agua hacia el material del terraplén. Si estas situaciones no son atendidas con prontitud podrían afectarse las capas estructurales de la vía, deteriorando las condiciones de operación de la carretera en esos puntos, con la posible aparición de hundimientos o deformaciones en su superficie, lo que ocasionaría a futuro la necesidad de hacer reparaciones continuas.

**Fotografías No. 2 y 3:** Detalle de las juntas entre elementos del drenaje.  
Sección Quepos-Savegre, Est: 32+800. Fecha: 03 de septiembre 2008

- 3.3. En las uniones de tubos se notó la falta de mortero en abundancia que provea una superficie lisa en el interior, tal y como lo menciona el CR-77.

- 4.1. Es importante realizar una adecuada inspección de los métodos constructivos y del acabado que se le da a ciertas obras para detectar posibles inconsistencias y que por su ubicación dentro del proyecto o función dentro de proyecto, luego son difíciles de solventar.
- 4.2. A la Unidad Ejecutora se le recomienda instalar y dar mantenimiento a la señalización vial temporal, para prever el vandalismo y colocar sistemas de contención lateral apropiados junto con la señalización vial preventiva en los sitios de peligro.

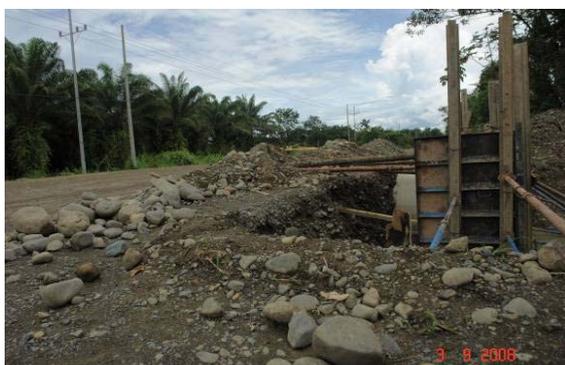
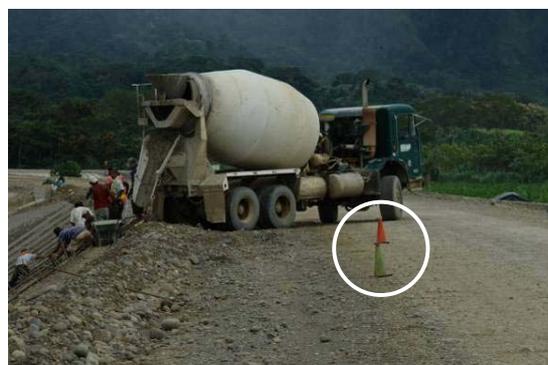
En la Fotografía No 4, se observa la colocación de concreto desde un camión mezclador, aproximadamente en el kilómetro 46 de la sección Quepos-Savegre, el cual está estacionado en la vía obstruyendo una parte importante de la calzada sin una señalización adecuada que indique anticipadamente la presencia de las obras en la vía ni una adecuada canalización de los usuarios.

Por otro lado, en la Fotografía No. 5 se observa una alcantarilla en proceso constructivo aproximadamente en el kilómetro 34 de la sección Quepos-Savegre, aún con su encofrado y parte de su excavación colocado a un lado sin ningún tipo de señalización preventiva ni informativa.

**Fotografías No. 4 y 5:** Ejecución de trabajos sobre la vía sin la señalización apropiada ni suficiente. Sección Quepos-Savegre, Km. 34 y 46 aprox. Fecha: 03 de septiembre 2008.

- 3.4. Se mantienen las condiciones de falta de señalización en la carretera que atenta con la seguridad vial de los usuarios que transitan por la vía. Esto incumple con lo especificado en el CR-77 y el Cartel de Licitación. Esta situación ya se había dado a conocer en los dos informes anteriores de Auditoría Técnica LM-AT-25-07 y LM-AT-15-2008 remitido a la Unidad Ejecutora del proyecto en noviembre del año 2007 y mayo del 2008.

- 4.3. Atender lo indicado en el Manual Centroamericano de Dispositivos Uniformes para el Control del Tránsito realizado por el SIECA y en el Manual Técnico de Dispositivos de Seguridad y Control Temporal de Tránsito para la Ejecución de Trabajos en las Vías realizado por la Dirección de Ingeniería de Tránsito del MOPT.
- 4.4. En futuros proyectos de construcción de obra vial es imperativo que todo el derecho de vía se encuentre en poder del Estado y no permanezcan aún partes sin expropiar, ya que tal situación podría redundar en atrasos en el cronograma de actividades del proyecto o inclusive en la paralización por completo del proyecto.

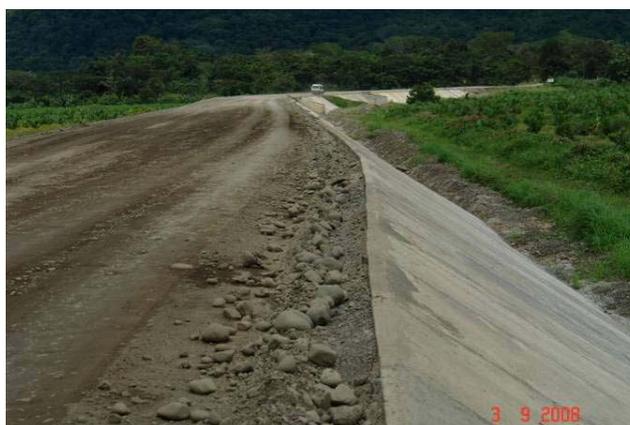
En la visita realizada, se constató que aún se mantienen las condiciones de falta de sistemas de protección y señalización vial preventiva en los sitios de proyecto, donde los taludes por su altura presentan condiciones de peligro para los usuarios

de la vía. En caso de que un vehículo se salga de la vía, tales diferencias de nivel más las condiciones propias del talud, como su pendiente, no le permite al conductor retornar a la carretera, corriendo el riesgo de sufrir lesiones graves. En la Fotografía No. 6, se muestra nuevamente el talud a que se hizo referencia en el informe LM-AT-25-2007, se nota como se mantiene sin ningún tipo de protección para los usuarios ni señalización preventiva.

**Fotografía No. 6:** Terraplén con pendiente peligrosa  
Sección Quepos-Savegre, Km. 46 aprox.  
Fecha: 03 de septiembre 2008.

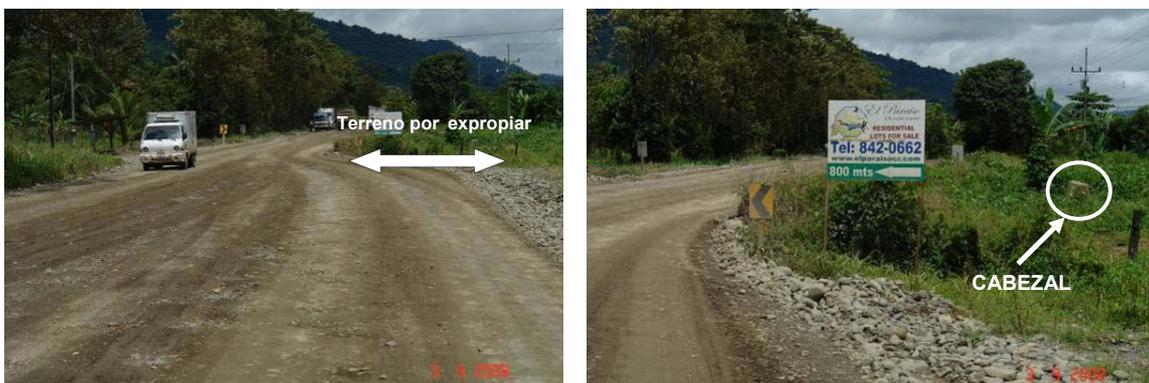
A raíz de lo anterior, es que se dan situaciones como la que se ilustra en las Fotografías No. 7 y 8, que corresponden a reducciones de la calzada a causa de que la propiedad por donde debe continuar el proyecto no había concluido su proceso de expropiación. En el círculo de la Fotografía No. 8, se destaca la parte de la corona de la alcantarilla, por donde llegaría el límite de la calzada.

Tal situación, sumada a la falta señalización vial, que alerte al usuario sobre tales cambios en la calzada y a la falta de iluminación durante los periodos de la tarde y noche produce un impacto negativo a la seguridad vial del proyecto, ya que el

**Fotografías No. 7 y 8:** Reducciones en la vía sin protección ni señalización vial  
Sección Savegre-Barú, Est. 2+505. Fecha: 03 de septiembre 2008

Los procesos de expropiación deberían estar resueltos antes del inicio de los trabajos de construcción para evitar atrasos en su ejecución, y que los eventuales costos que estos podrían generar incrementen el valor final de obra. Ver Fotografía No. 7.

- 3.5. El derecho de vía del proyecto aún no está totalmente expropiado, razón que origina algunas de las reducciones importantes en el ancho de la vía, que por falta de señalización vial apropiada, crean puntos de riesgo para los usuarios de la vía, y eventuales atrasos en la construcción de la vía.
