**INFORME DE
AUDITORÍA TÉCNICA EXTERNA
LM-AT-110-08**

**CALIDAD DE LA SUPERFICIE DE RUEDO EN TRABAJOS
DE CONSERVACIÓN VIAL DE LA RUTA 32
SECCIONES DE CONTROL 70090 Y 70141**

NOVIEMBRE 2008.

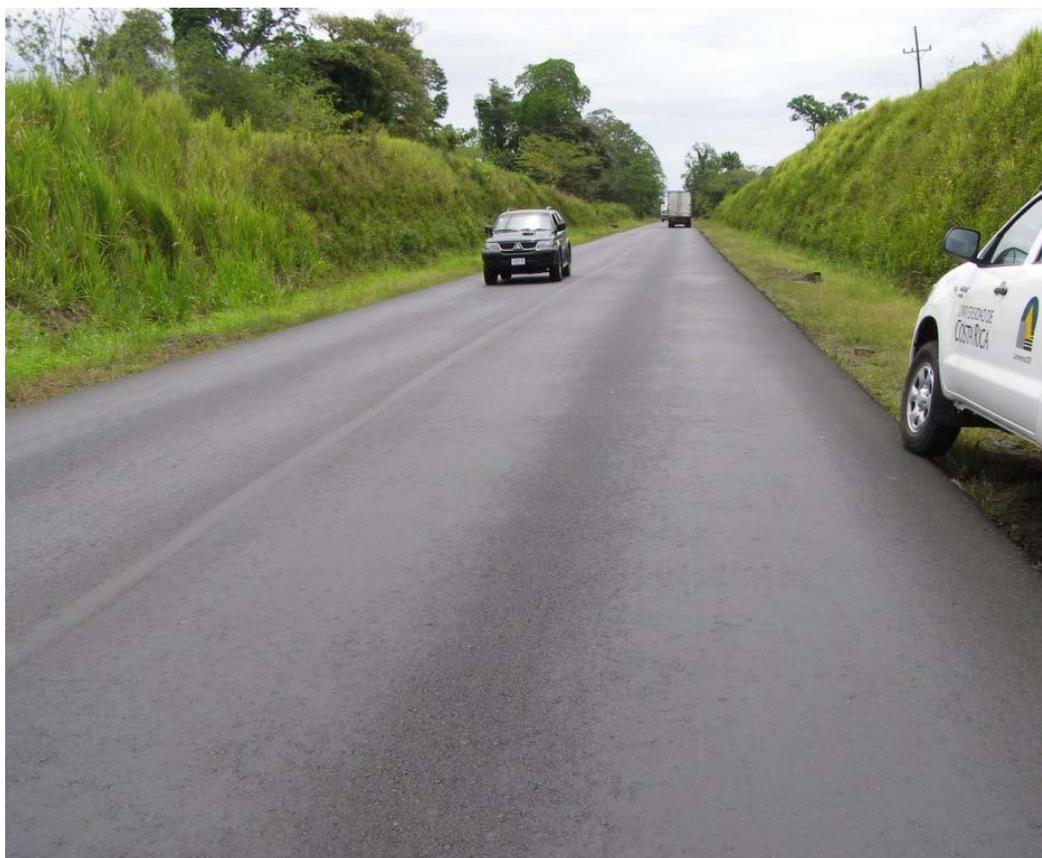
El equipo auditor realizó una visita el 10 de abril del 2008 a la Sección de Control 70141 de la Ruta 32, Zona 5-1, donde observó exudación⁶ en el área de las huellas de los vehículos en una carpeta asfáltica recién colocada, (Fotografía No. 1). La Unidad de Auditoría Técnica solicitó a la Unidad de Laboratorios del LanammeUCR, realizar mediciones de la regularidad superficial y fricción para determinar la calidad del trabajo realizado y la influencia en la seguridad y el confort que brindan estos parámetros al usuario del tramo de vía.

Fotografía No. 1: Exudación en sobrecapa estructural colocada en el mes de diciembre 2007 y enero de 2008 en la Ruta 32, Sección de Control 70141. Fecha 10 de abril del 2008.

1. Dado que el coeficiente de fricción presenta valores que indican condición de inseguridad en casi toda la Sección de Control 70141 (sobrecapa estructural), y existen tramos con exudación en el pavimento, se recomienda revisar la posible reparación de la superficie, valorando la garantía del trabajo realizado por parte del contratista en caso de defectos en la construcción o supervisión.

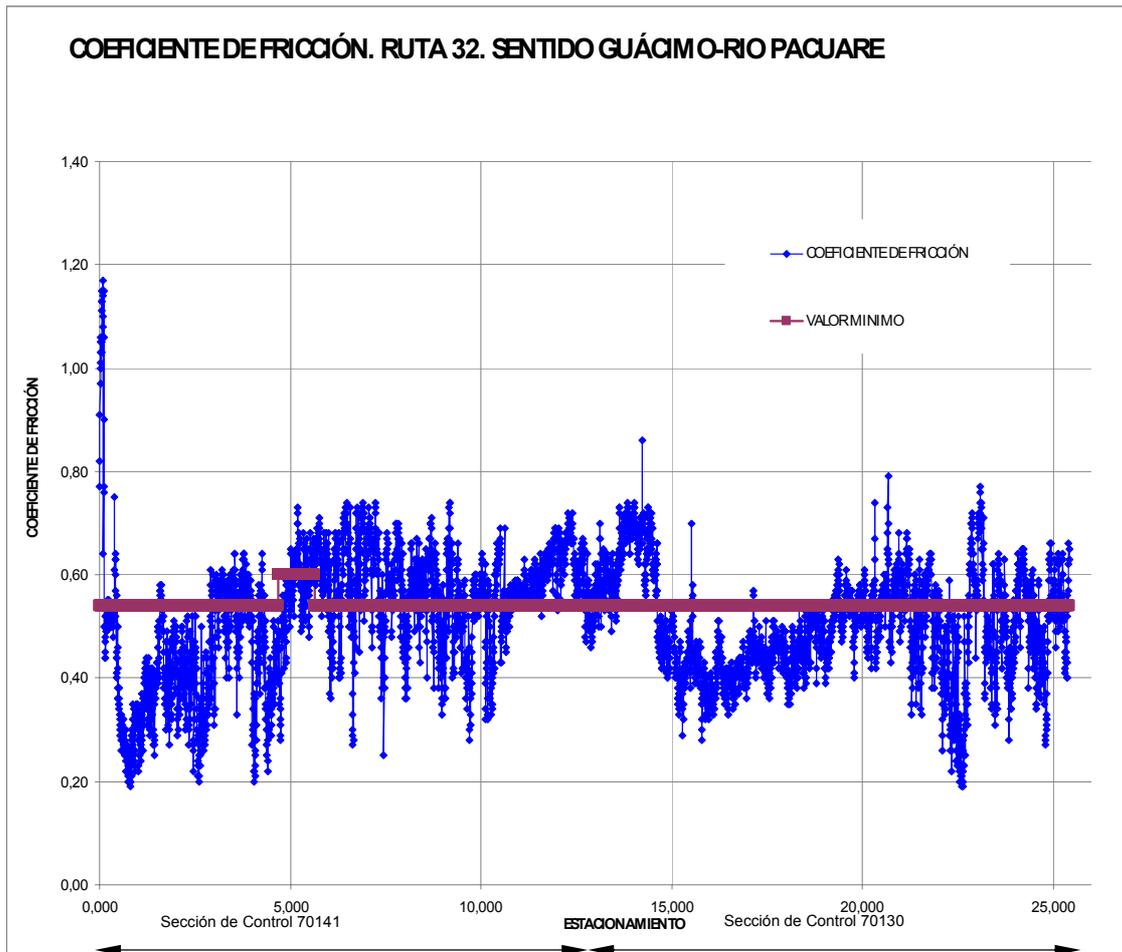
Gráfico No. 2: Mediciones cada 5 m del GripNumber (GN) con el Grip Tester en sentido Guácimo – Río Pacuare en Ruta 32, Sección de Control 70141.

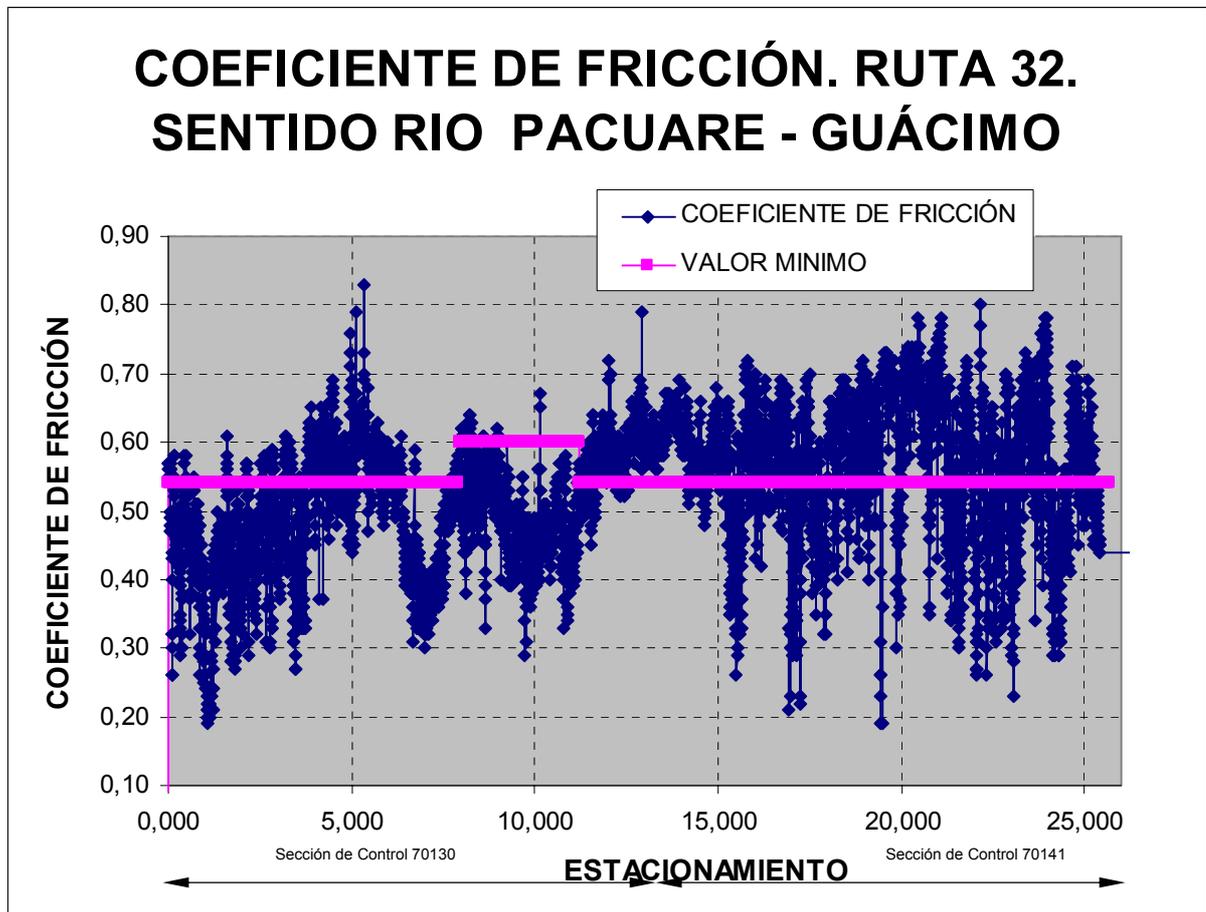
Gráfico No. 3: Mediciones cada 5 m del GripNumber (GN) con el Grip Tester en sentido Río Pacuare- Guácimo en Ruta 32, Sección de Control 70141.

Las mediciones obtenidas evidencian, tramos donde los valores están por debajo de los mínimos recomendados de acuerdo con las características de la vía (línea morada). Dos ejemplos de los tramos de varios kilómetros continuos donde hay problemas de fricción en la superficie del pavimento, se observan en los gráficos No. 4 y No. 5.

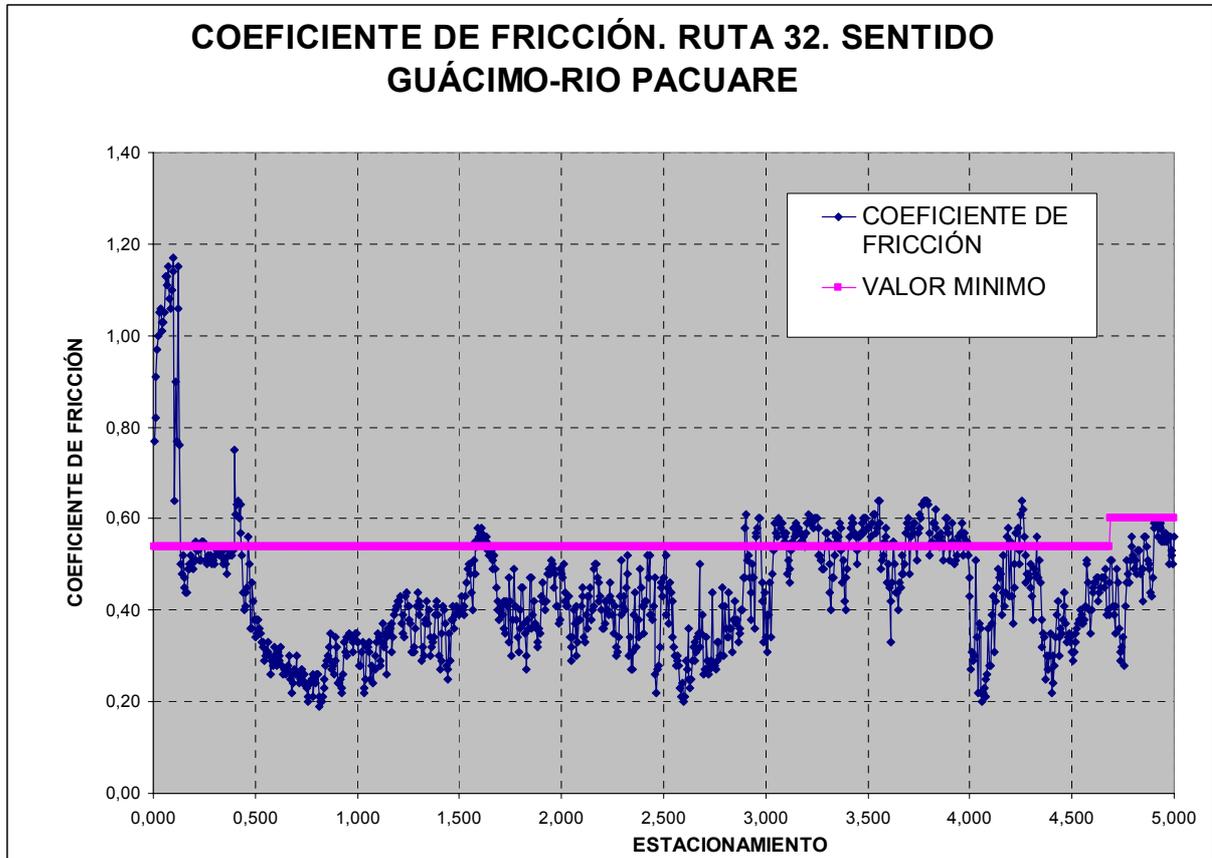
Gráfico No. 4: Mediciones del GripNumber en los primeros 5 km en el sentido Guácimo-Río Pacuare de la Ruta 32, Sección de Control 70141 donde se colocó la sobrecapa estructural.

En los tramos mostrados, no se puede garantizar que la superficie de rodamiento, brinde una capacidad de resistencia al deslizamiento segura en caso necesario para los usuarios. La vía presenta sectores con alto riesgo de derrape o de dificultades de frenado para los vehículos.

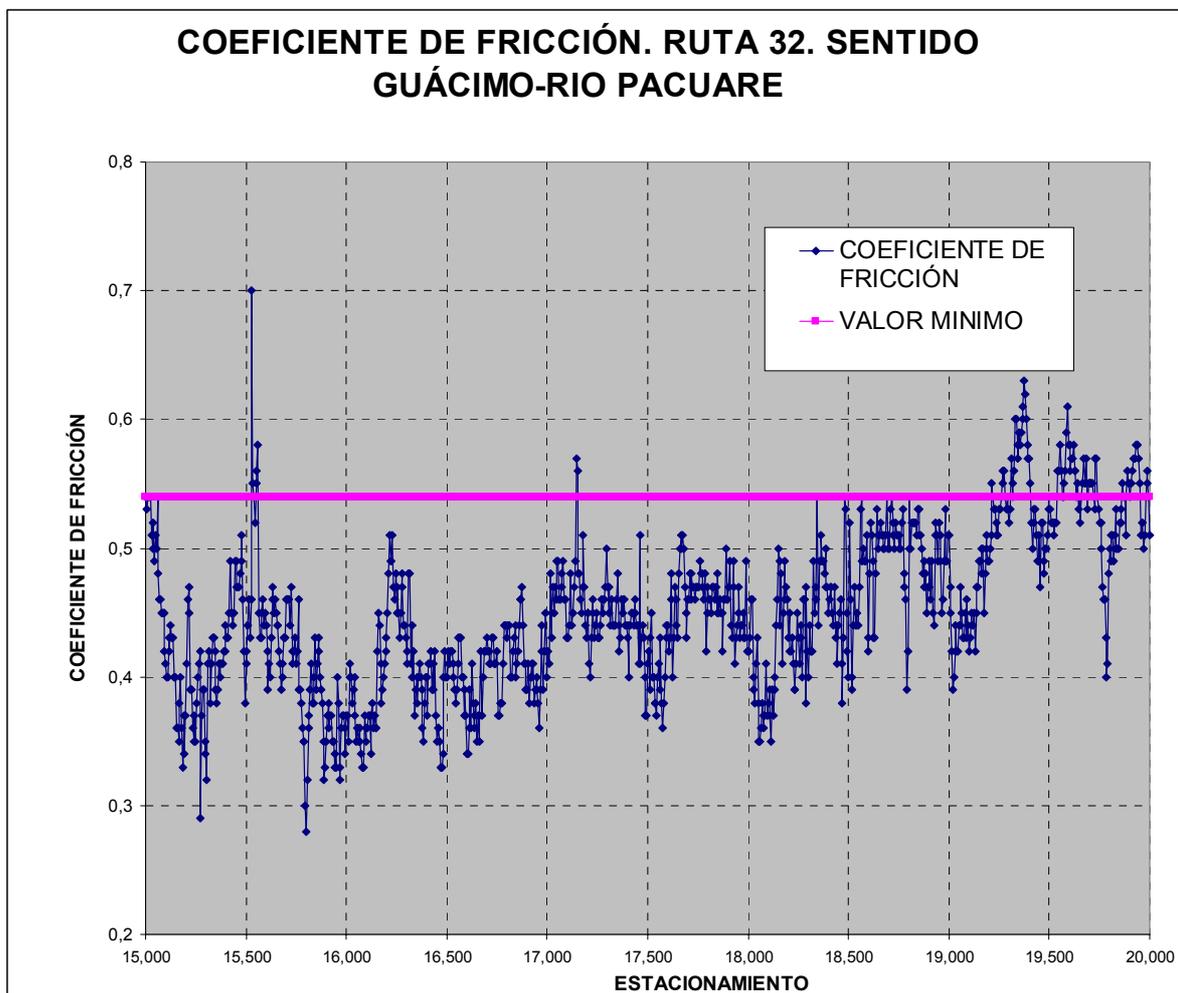
Gráfico No. 5: Mediciones del GripNumber entre los kilómetros 15 y 20, en el sentido Guácimo-Río Pacuare de la Ruta 32, Sección de Control 70130.

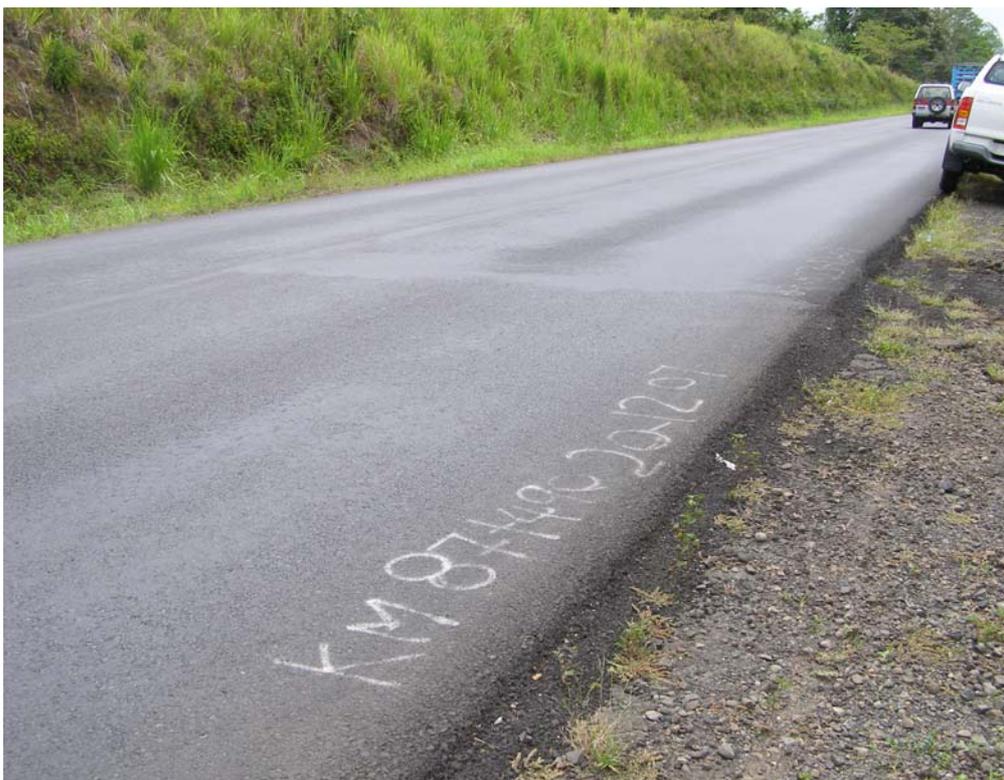
En la Ruta 32, Sección de Control 70141, donde se colocó la sobrecapa estructural de mezcla asfáltica se observan desniveles entre el borde de la calzada y el espaldón. (Fotografía No. 5 y No. 6)

Fotografía No. 5: Desnivel mayor de 10 cm, entre borde de calzada y espaldón en la Ruta 32, Sección de control 70141. Se colocó la sobrecapa sin completar material necesario en espaldón para lograr su función. Fecha 10 de abril 2008.

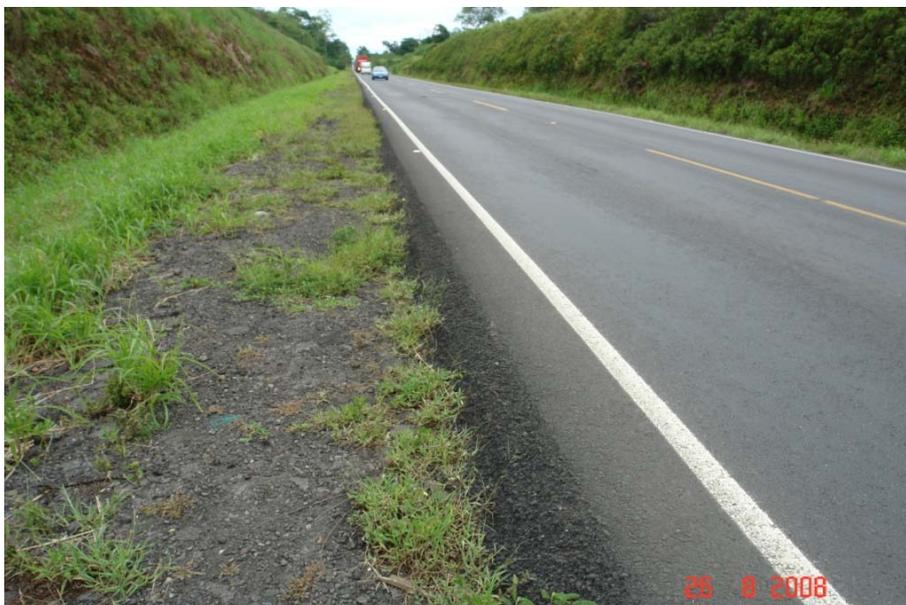
Fotografía No. 6: Desnivel de 20 cm entre borde de calzada y espaldón que afecta la seguridad de los usuarios que transitan en vehículos por la zona en caso de necesitar utilizar el espaldón.

En la sección transversal del tramo visitado, se observó que tiene suficiente espacio para la reparación de los espaldones de forma adecuada. Al no completar el espaldón hasta el nivel de la calzada crea, otro deterioro (desnivel entre el borde de la calzada y el espaldón).

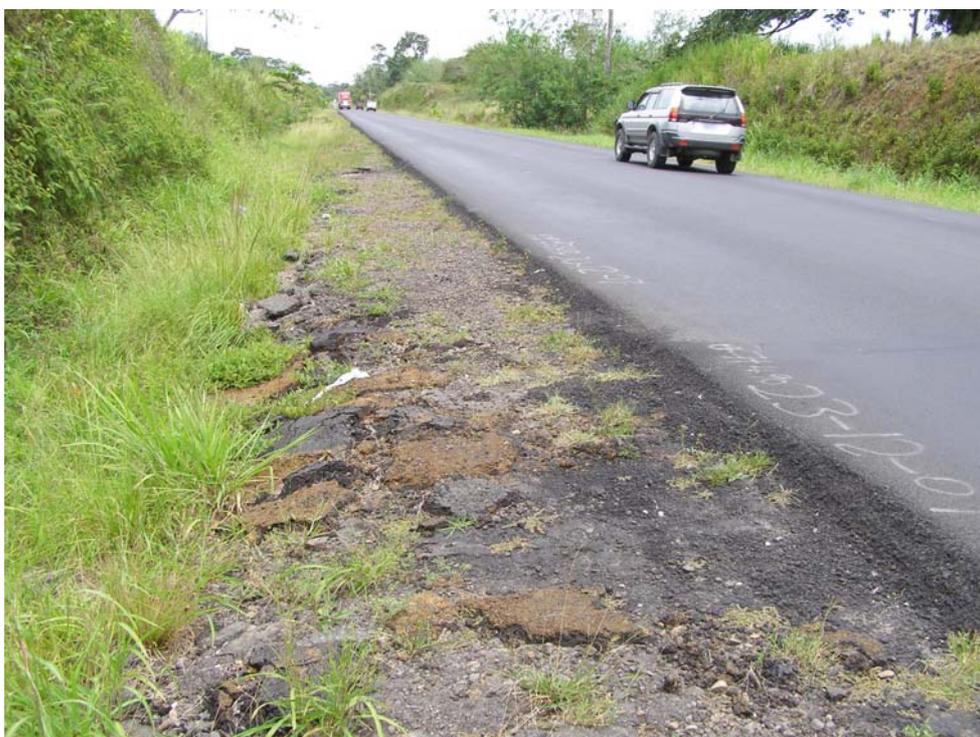
En las visitas realizadas por el equipo auditor, se observaron materiales de desecho extraídos producto de la actividad de bacheo a los lados de la vía, en el área del espaldón y que no fueron removidos durante la ejecución de los trabajos (Fotografías No. 7). Se incumple lo descrito en el renglón de pago M41(A), con respecto a la limpieza de la obra al final de los trabajos.

Fotografía No. 7: Escombros resultante de la actividad de bacheo en área del espaldón que afectan el funcionamiento de algunos elementos de la vía.

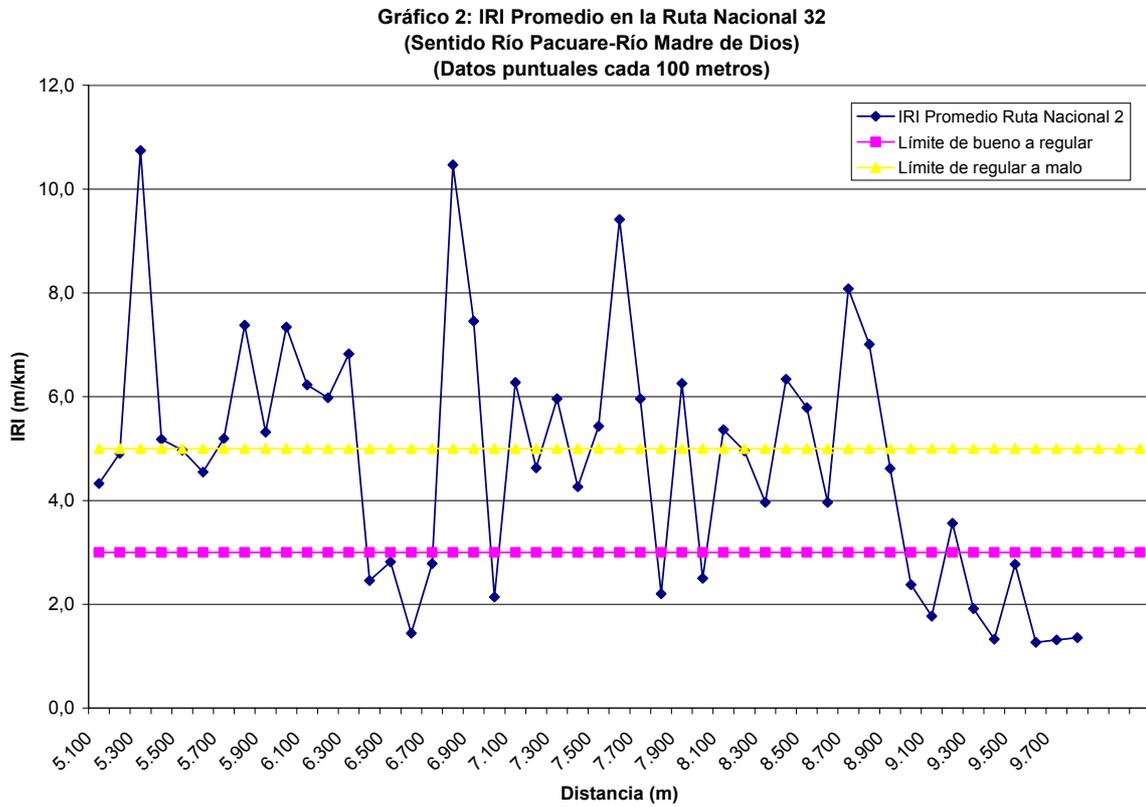
Gráfico No. 6: Gráfico del Informe I-0422-08. Mediciones de IRI cada 100 metros, en la Ruta 32, Sección de Control 70090, sentido hacia Limón, con el perfilómetro láser. Los valores están entre regular y malo en su mayoría.

En los gráficos se observan los valores obtenidos de los ensayos. En su mayoría no cumplen la condición de “bueno” con respecto al parámetro de la regularidad superficial, afectando el confort de los usuarios y la depreciación de los vehículos.

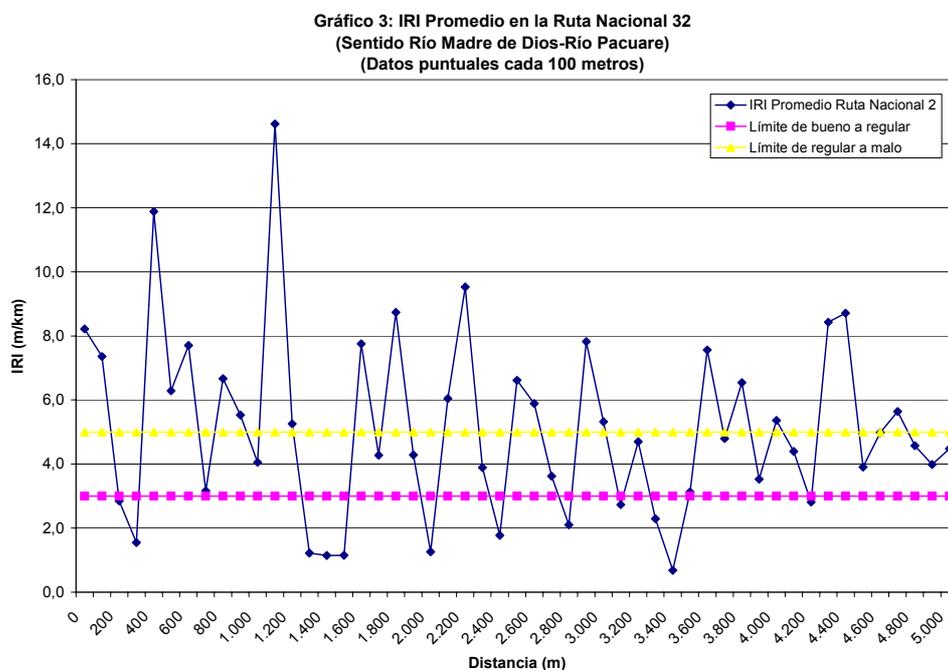
Gráfico No. 7: Gráfico del Informe I-0422-08. Mediciones de IRI cada 100 metros, en la Ruta 32, Sección de Control 70090, sentido hacia San José, con el perfilómetro láser. Los valores están entre regular y malo en su mayoría.

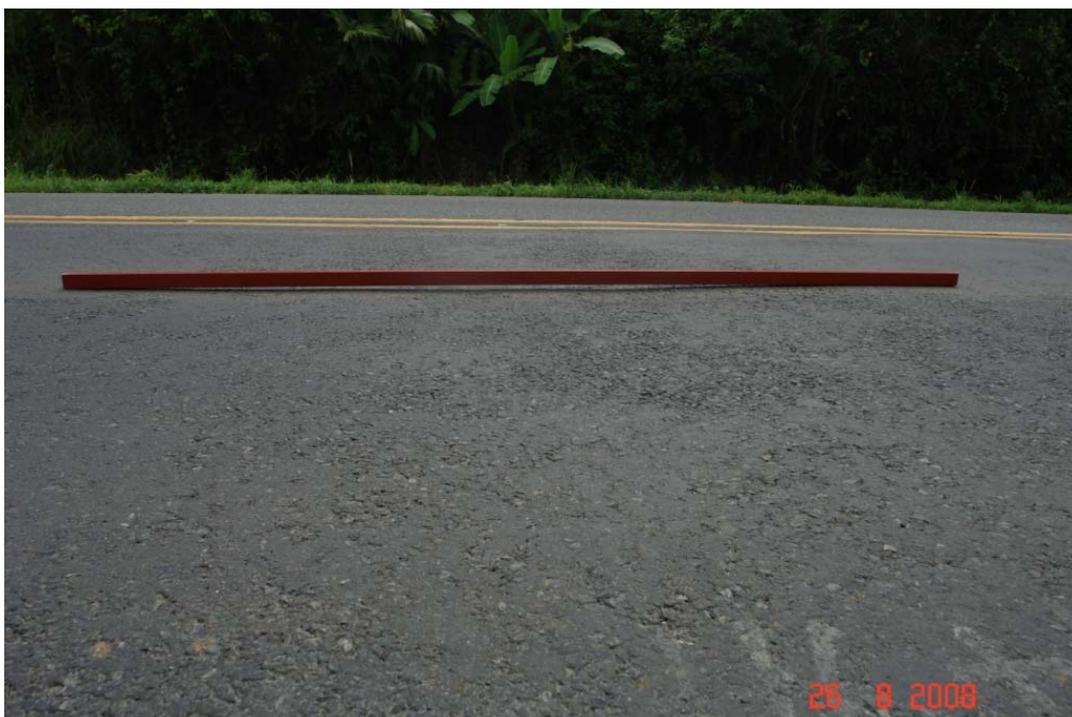
los puntos de chequeo resultaron por encima de lo permitido por las especificaciones técnicas en el momento de la ejecución. (Fotografía No. 10).

Fotografía No. 10: Verificación del equipo auditor, mediante la regla de 3 metros, el día 26 de agosto de 2008, en varias secciones de la vía en ambos sentidos de circulación. Ruta 32, Sección de Control 70090.

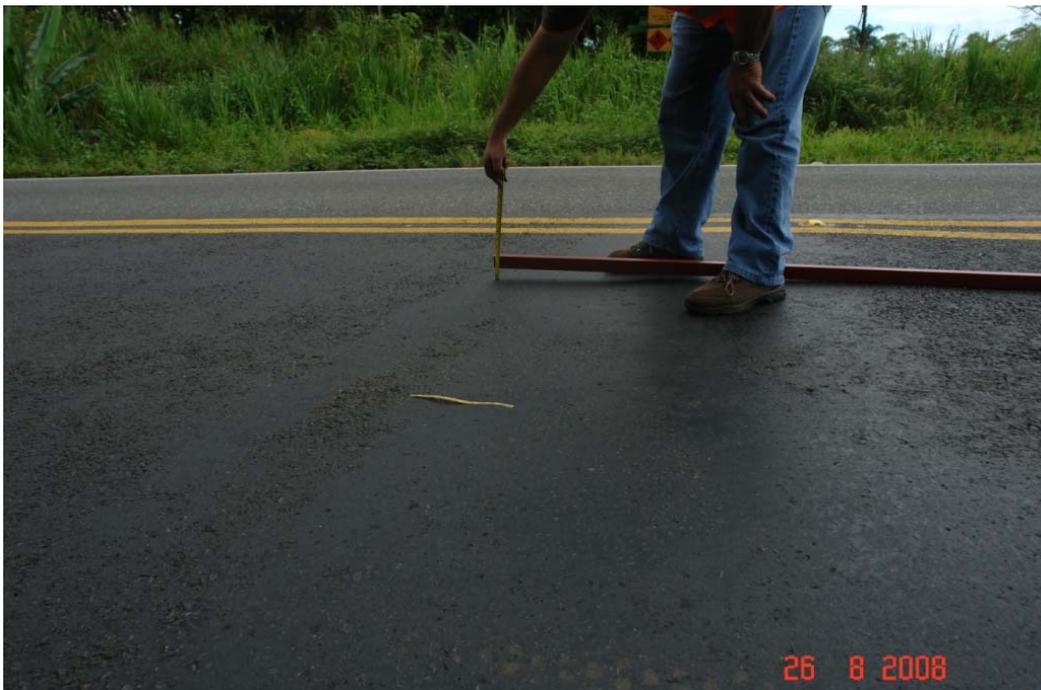
Fotografía No. 11: Verificación del equipo auditor, mediante la regla de 3 metros, el día 26 de agosto de 2008, en varias secciones de la vía en ambos sentidos de circulación. Ruta 32, Sección de Control 70090.

Los valores medidos obtenidos por el equipo auditor, entre el nivel inferior y la superficie del pavimento en el punto de mayor dimensión en sentido longitudinal y transversal de la vía (un mes después de ejecutada), son de hasta 3,5 cm de altura, (Fotografía No. 11), lo que evidencia que los desniveles que se producen al realizar la actividad de bacheo, no son chequeados en el momento de la ejecución según los requerimientos técnicos.

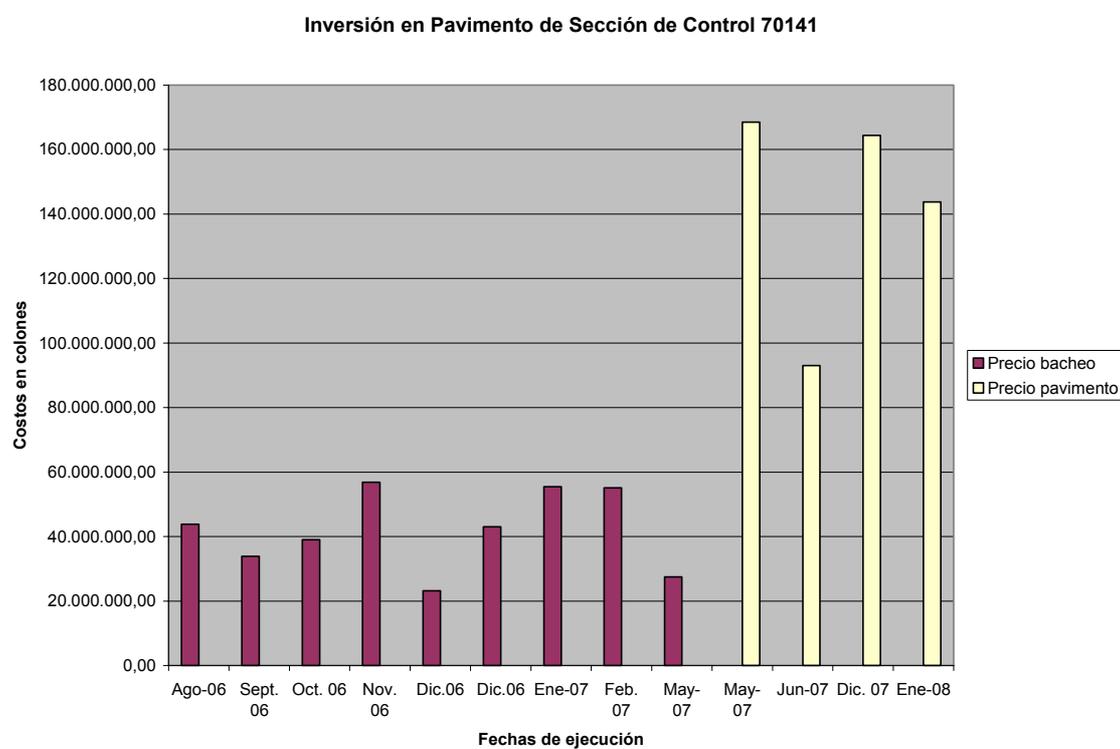
Gráfico No. 8: Costos por meses según estimaciones pagadas sin considerar reajustes. Se observa el mismo tipo de intervención (Bacheo formal) aplicado durante meses consecutivos, en la Sección de Control 70141 de la Ruta No. 32.

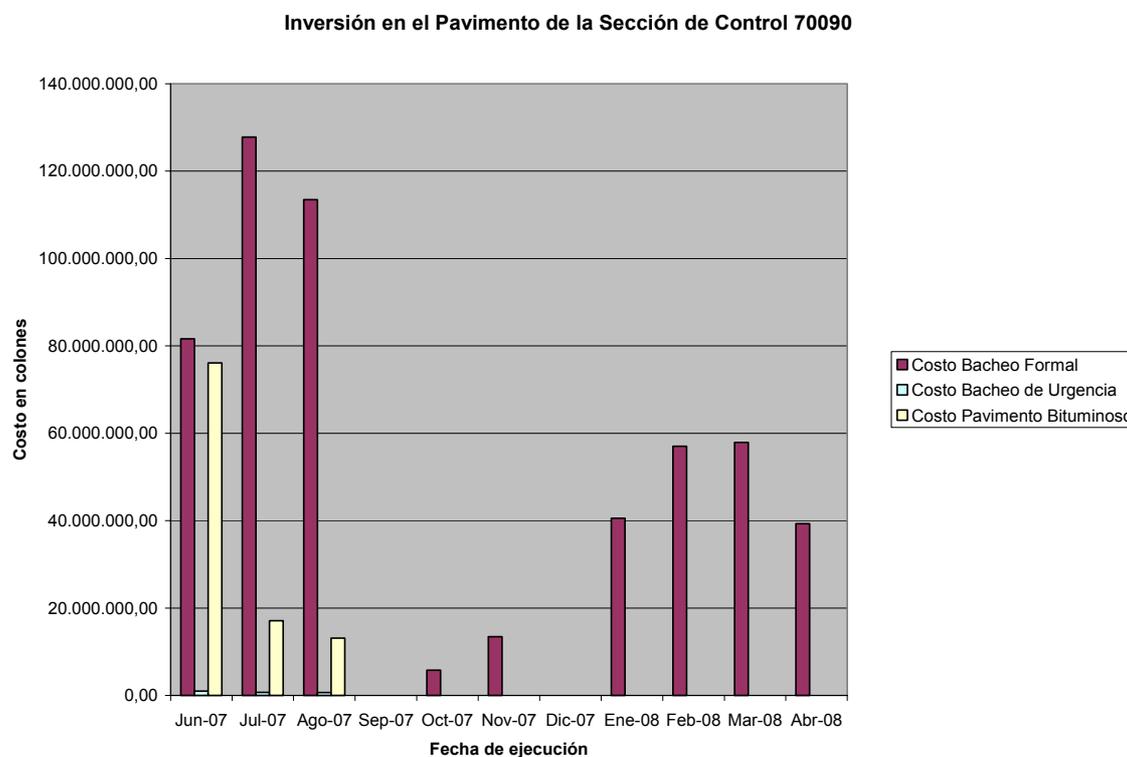
Gráfico No. 9: Costos por meses según estimaciones pagadas sin considerar reajustes. Se observa el mismo tipo de intervención (Bacheo formal) aplicado durante meses consecutivos, en la Sección de Control 70090 de la Ruta No. 32.

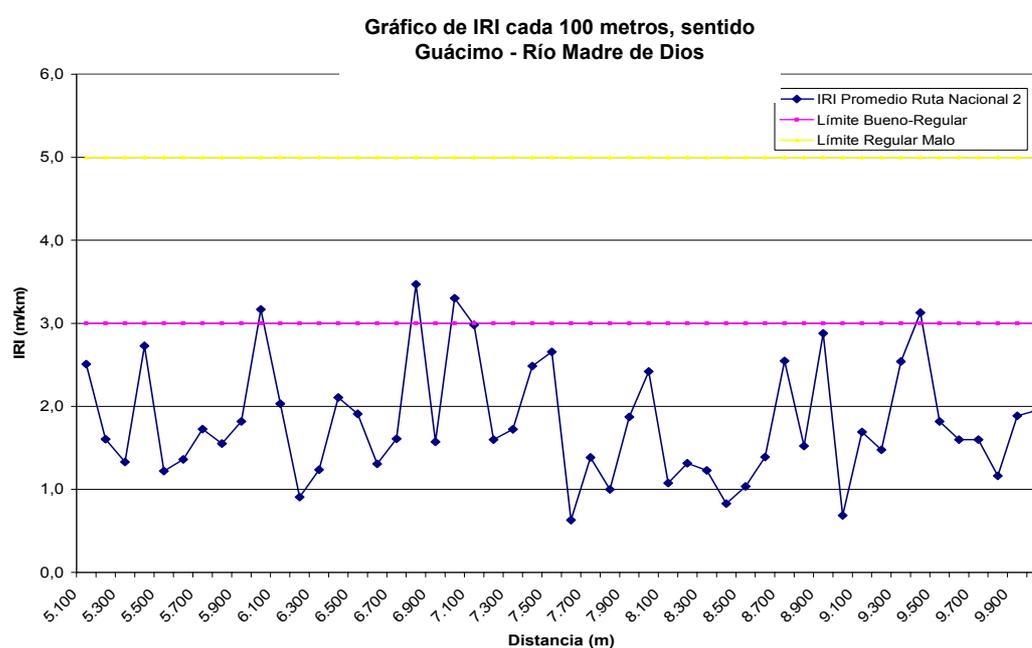
Gráfico No. 1: Resultados de las mediciones con el Perfilómetro Laser. IRI cada 100 metros en un tramo en sentido Guácimo – Río Madre de Dios.

Las mediciones realizadas, indican que los valores de forma individual cumplen con un estado bueno, ya que en su mayoría los valores son inferiores a 3 m/km, lo que equivale a una buena condición inicial y cumple con los requisitos previstos en el Plan Nacional de Desarrollo 2006-2009, del Gobierno.

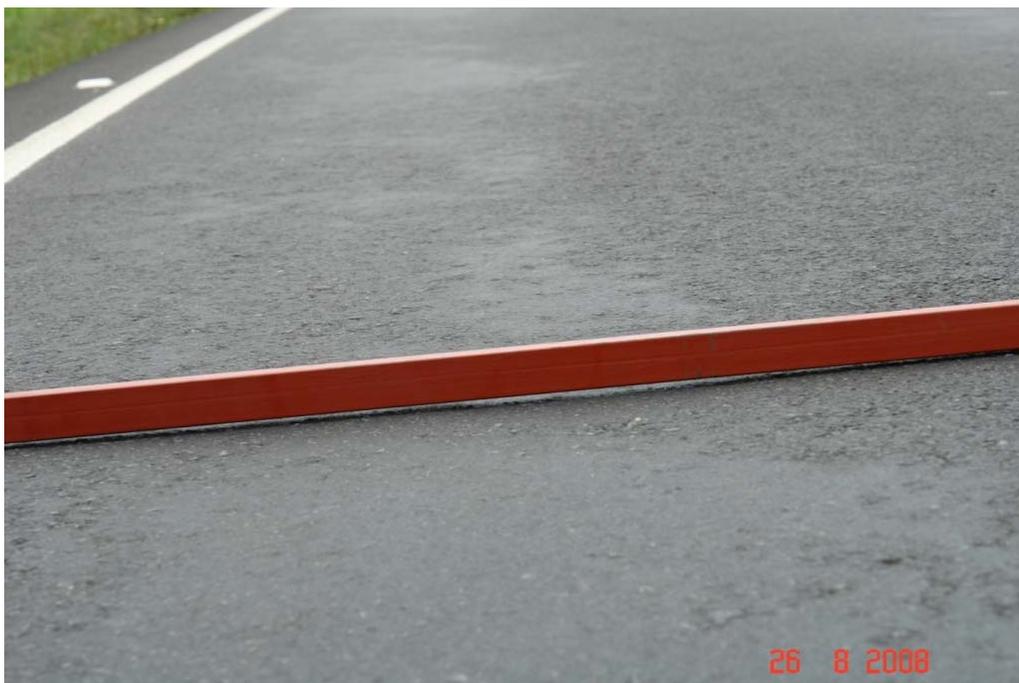
Fotografía No. 2: Medición de ahuellamiento longitudinal con la regla de 3 metros en la sobrecapa de mezcla asfáltica colocada en la Ruta 32, Sección de Control 70141.

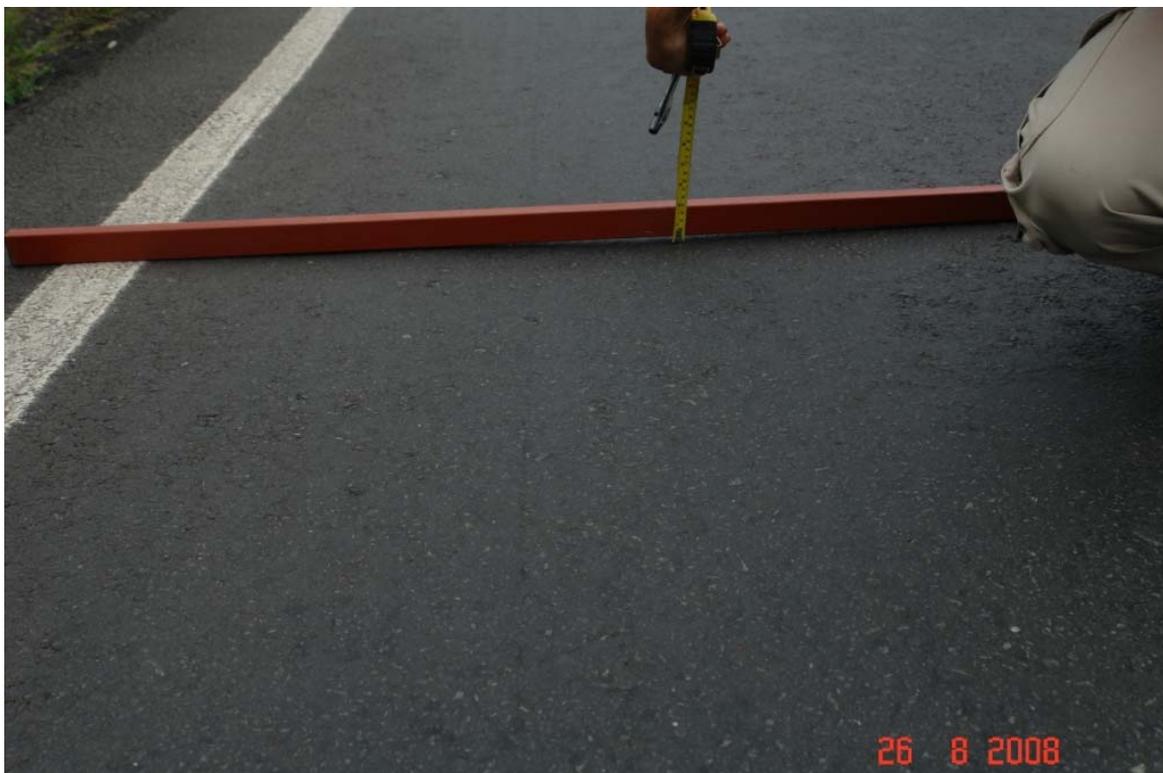
La rodera o ahuellamiento medio obtenido por el equipo de auditoría, es de 10 mm de profundidad. El ahuellamiento es considerado un deterioro y los resultados de las mediciones refleja que existe el inicio de un deterioro de la carpeta asfáltica, pocos meses después de construida la sobrecapa. (Fotografía No. 3)

Fotografía No. 3: Medidas del ahuellamiento longitudinal medido con regla de 3 metros, con valores medios en el borde exterior de los carriles es de 10 mm.

Las causas que pueden estar provocando el ahuellamiento generalizado en el lugar donde circulan los vehículos puede estar influenciada, en pavimentos asfálticos nuevos, (como lo es en el caso de estudio y como lo explica la bibliografía consultada), por baja compactación durante su construcción, o como resultado del movimiento plástico de la mezcla que tiene muy poca estabilidad para resistir el tráfico.

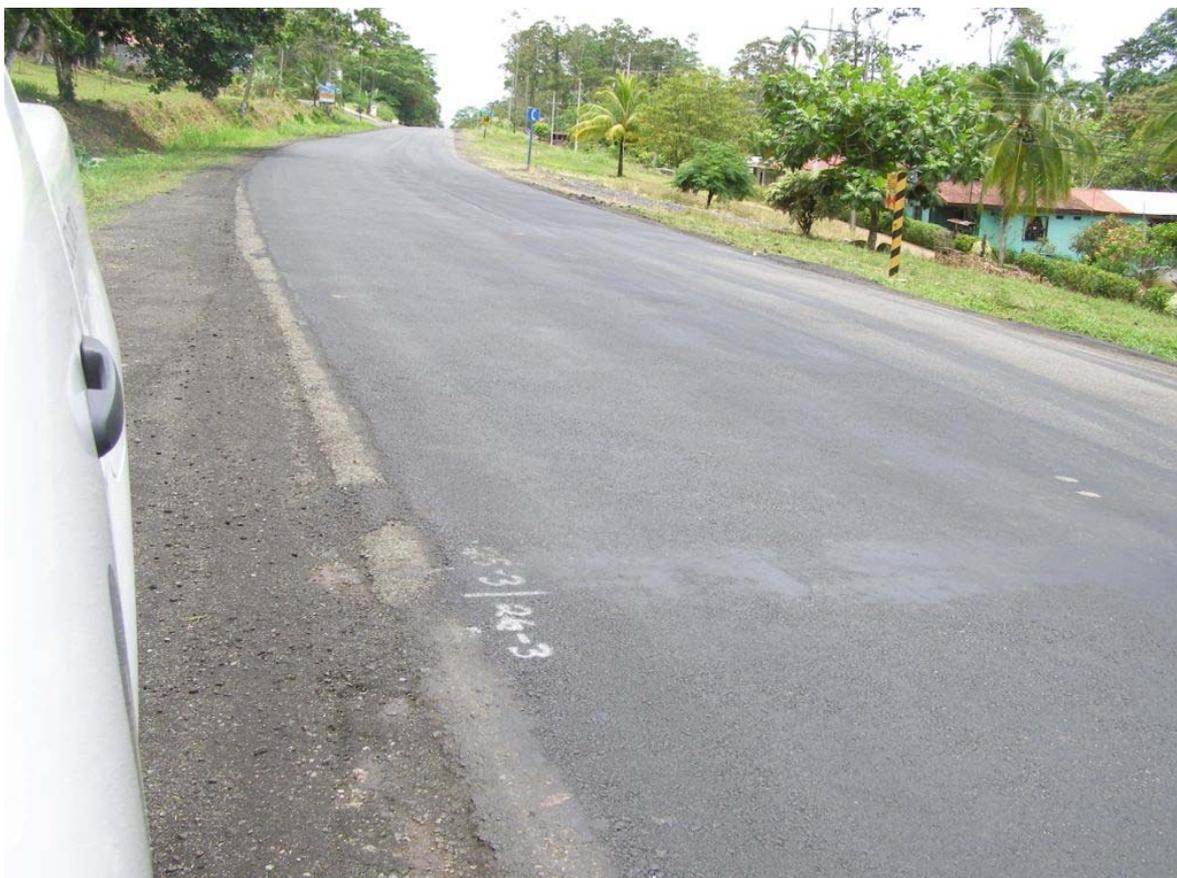
En la visita del equipo auditor a la Ruta 32, Zona 5-1, Sección de Control 70090 (Siquirres – Límite Cantonal Siquirres / Matina (río Madre de Dios) se observaron extensas áreas donde la carpeta asfáltica fue removida y sustituida por mezcla asfáltica colocada manualmente, en todo el ancho de la calzada y en grandes longitudes lo que evidencia un bacheo extenso (Fotografía No. 8). La definición del trabajo a realizar, como se ha mencionado en otros informes anteriores de la Unidad de Auditoría del LanammeUCR, queda a criterio del ingeniero del proyecto encargado de la inspección, ya que no hay una metodología o procedimiento que debe seguir para determinar la acción a realizar.

Fotografía No. 8: Actividad de bacheo realizados en toda el área de la calzada en la Ruta 32, Sección de Control 70090, los días 25 y 26 de marzo del 2008, antes de la visita del equipo auditor, el día 10 de abril de 2008.

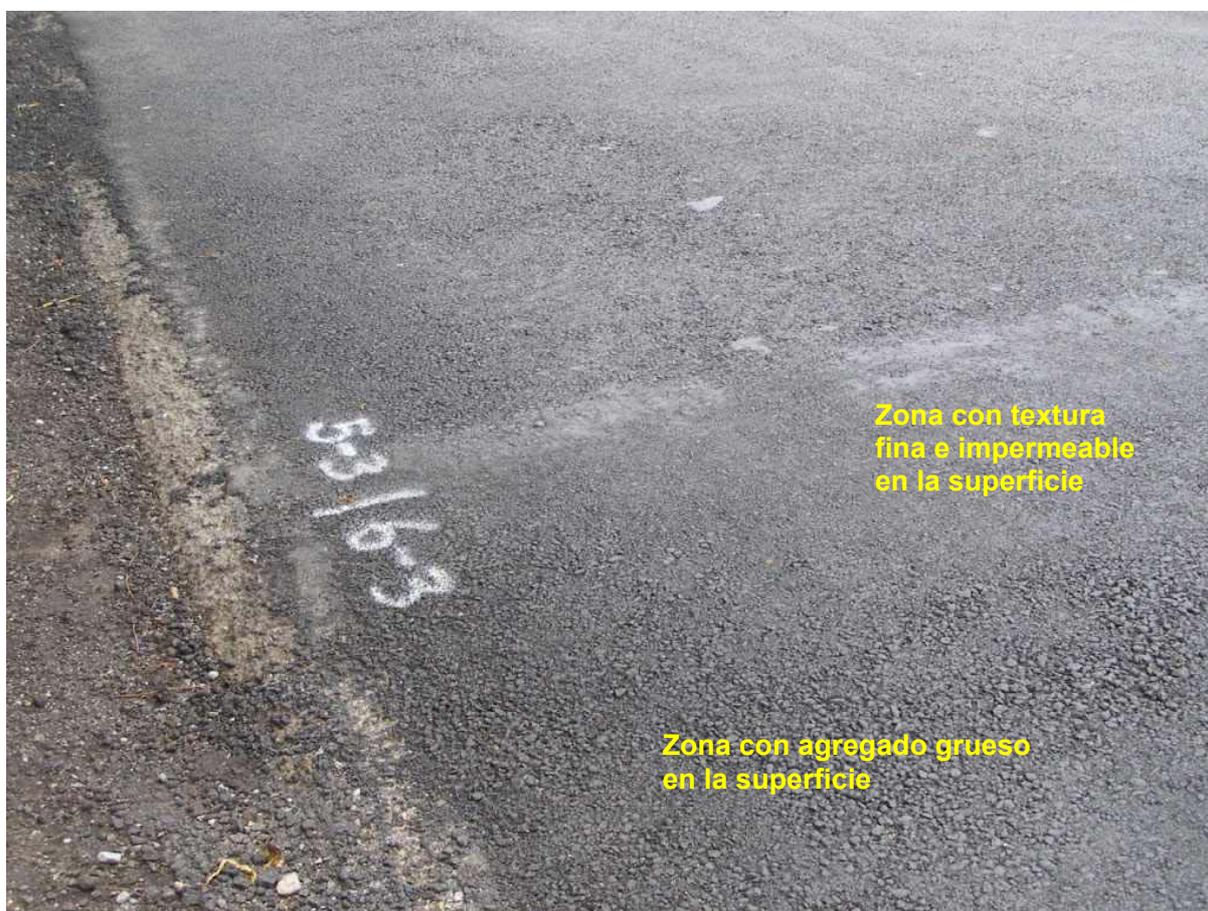
Fotografía No. 9: Segregación de la mezcla asfáltica. Se observa lugares donde la superficie tiene una textura fina y otra con mayoría de agregado grueso que evidencia segregación. Fotografía del 10 de abril de 2008.

Se observa segregación del agregado e irregularidades, en la superficie de la mezcla asfáltica colocadas de forma manual en áreas extensas, que afectan la duración de la inversión por lo que resultan ineficientes, Ver fotografía No. 9.
