**REPORTE  
AUDITORÍA TÉCNICA EXTERNA  
LM-AT-119-08**

**Muros de gaviones en la Ruta Nacional No. 2  
Sección 30740 y 30750**

**Licitación Pública No. LP-01-2005**

**NOVIEMBRE 2008.**

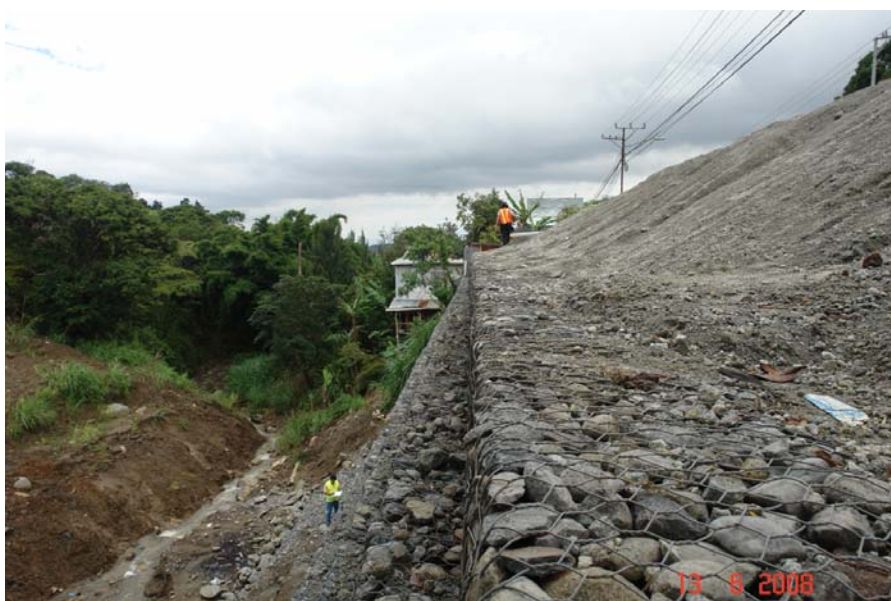
Tales deterioros pueden ser indicadores de la estabilidad que esta experimentando el muro y de la necesidad de evaluar el comportamiento de la estructura.

**Fotografía No. 1:** Vista general del muro de gaviones de la “Cuesta del Fierro”. Ruta Nacional No. 2. Fecha 13 de junio de 2008.

- Evaluar el comportamiento del muro de la “Cuesta del Fierro” para determinar si las fisuras y asentamientos que se están presentando son indicadores de falla del muro.
- Considerar la posibilidad de construir una protección especial al muro de Ochomogo para evitar la socavación de la base en un evento de lluvia muy intensa dada su exposición directa al cauce del río.
- La reparación de estructuras de contención falladas son costosas, complejas y difíciles de ejecutar, por lo que se deben establecer responsabilidades y exigir las correcciones de los defectos presentados sin costo adicional para la Administración como lo determina el cartel de licitación LP-01-2005. No obstante, por encima del costo de reparación,

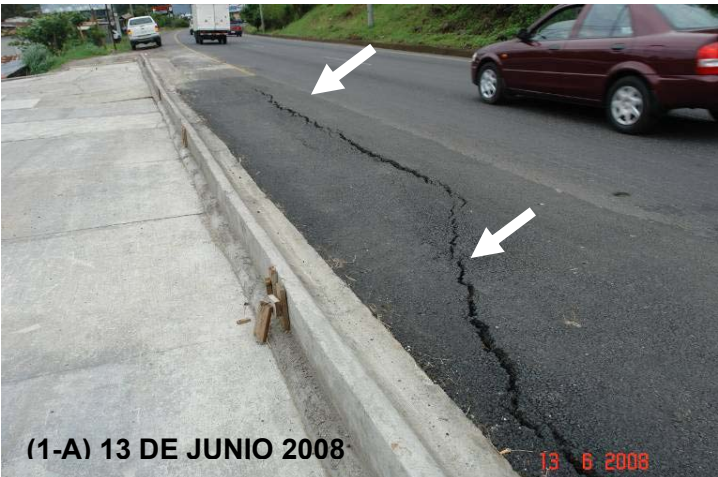
| Cuadro No. 1: Seguimiento al desempeño del muro de la cuesta del fierro | |
|---|---|
| <p><b>13 de junio de 2008:</b></p> <p>Se observa la grieta sobre el pavimento colocado en el espaldón. Fotografía 1-A.</p> | <p>(1-A) 13 DE JUNIO 2008</p> |

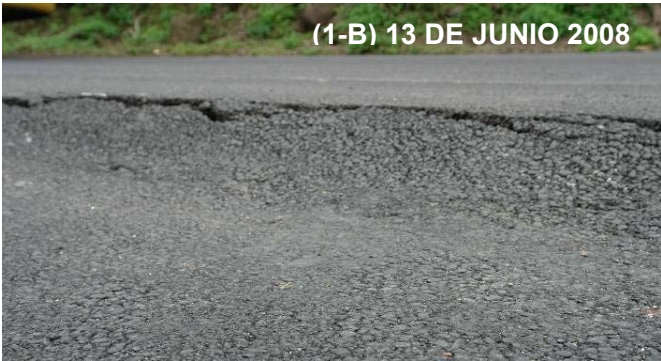
| Cuadro No. 1: Seguimiento al desempeño del muro de la cuesta del fierro | |
|---|---|
| <p>Hay hundimiento en el relleno reflejado en la losa y en el cordón de caño que también afecta al espaldón. Fotografía 1-B y 1-C.</p> | <p>(1-B) 13 DE JUNIO 2008</p> |

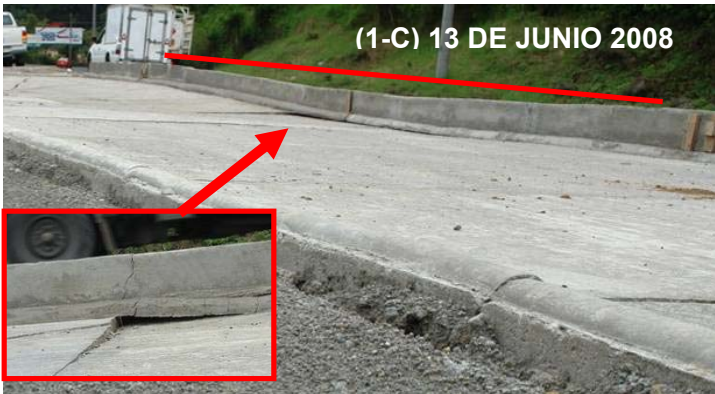
| Cuadro No. 1: Seguimiento al desempeño del muro de la cuesta del fierro | |
|---|---|
| <p>Se observan la losa fracturada y el cordón de caño chorreados en mayo del 2008. Fotografía 1-C y 1-D.</p> | <p>(1-C) 13 DE JUNIO 2008</p> |

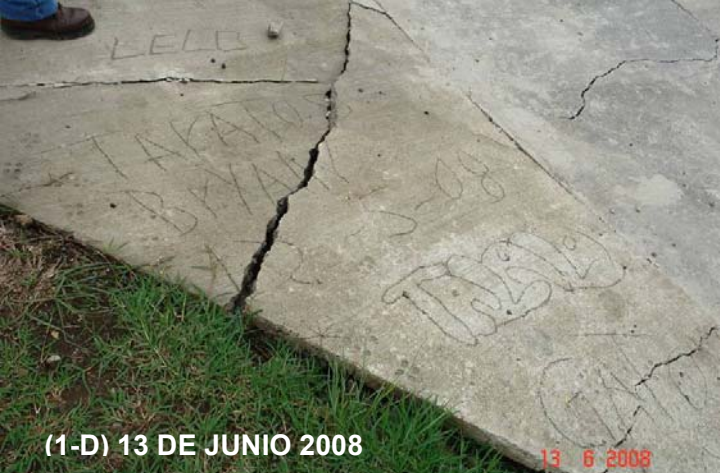
| Cuadro No. 1: Seguimiento al desempeño del muro de la cuesta del fierro | |
|---|---|
| <p><b>13 de junio de 2008 (cont.):</b></p> <p>Se observan la losa fracturada y el cordón de caño chorreados en mayo del 2008. Fotografía 1-C y 1-D.</p> | <p>(1-D) 13 DE JUNIO 2008</p> |

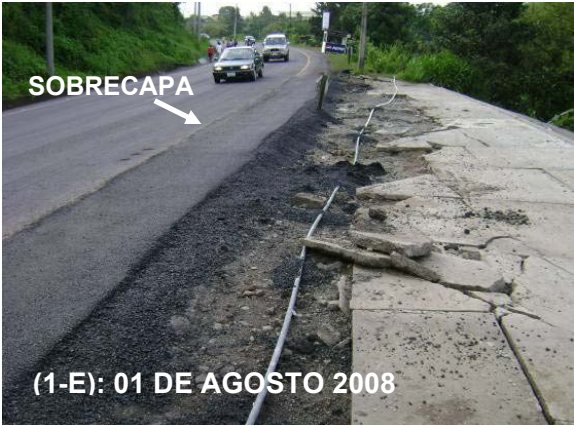
| Cuadro No. 1: Seguimiento al desempeño del muro de la cuesta del fierro | |
|---|---|
| <p><b>01 de agosto del 2008:</b></p> <p>La grieta y el hundimiento de la carpeta asfáltica del espaldón fueron cubiertas con una sobrecapa de nivelación. Se demolió el cordón de caño y parte de la losa. Fotografía 1-E</p> | <p>SOBRECAPA</p> <p>(1-E): 01 DE AGOSTO 2008</p> |

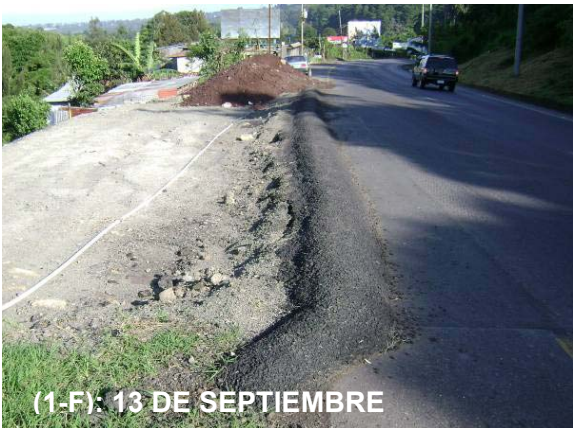
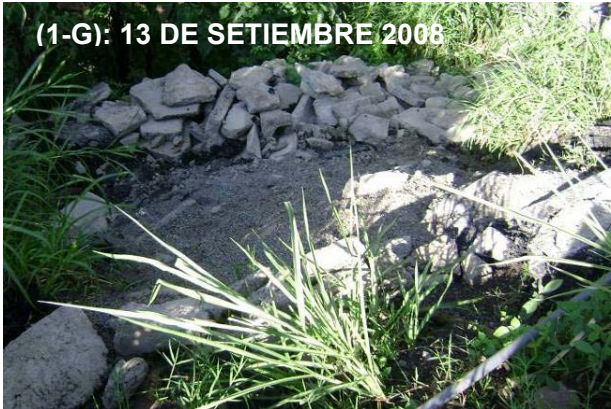
| Cuadro No. 1: Seguimiento al desempeño del muro de la cuesta del fierro | |
|---|---|
| <p><b>13 de septiembre de 2008:</b></p> <p>El asentamiento del relleno es más notorio. Se coloca otra sobrecapa en el espaldón y se coloca un bordillo de mezcla asfáltica. Fotografía 1-F.</p> <p>Al fondo se observa el apilamiento del material de protección para sustituir la losa y nivelar con respecto a la vía la superficie asentada. Fotografía 1-F.</p> <p>La losa fue totalmente demolida y desechada a un lado del relleno donde permanece hasta la fecha de este reporte. Fotografía 1-G.</p> | <p>(1-F): 13 DE SEPTIEMBRE</p> <p>(1-G): 13 DE SETIEMBRE 2008</p> |

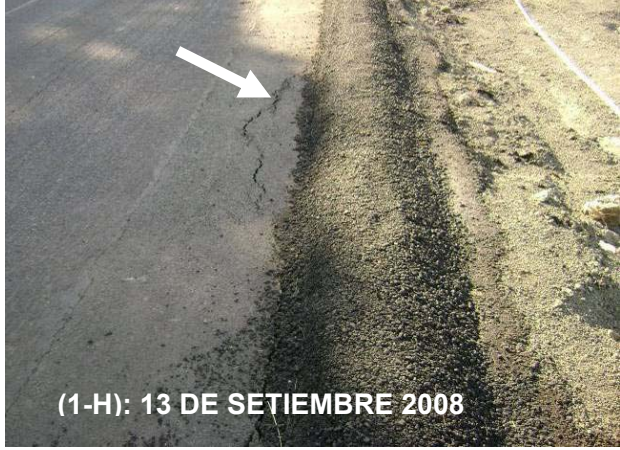
| Cuadro No. 1: Seguimiento al desempeño del muro de la cuesta del fierro | |
|---|---|
| <p><b>13 de septiembre de 2008 (cont.):</b></p> <p>Reaparece la grieta en la misma zona donde se dio la falla original. Fotografía 1-H.</p> | <p>(1-H): 13 DE SETIEMBRE 2008</p> |

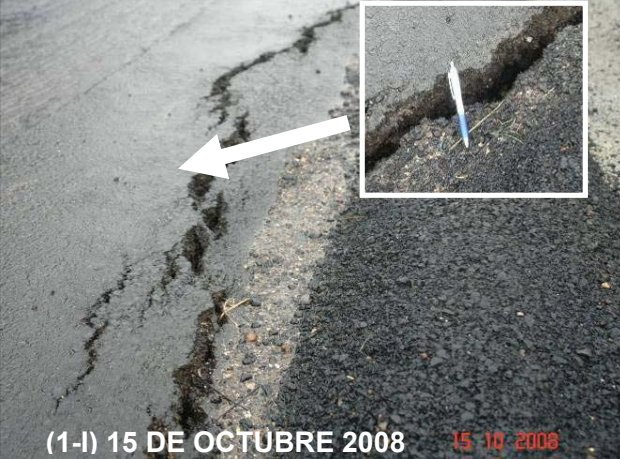
| Cuadro No. 1: Seguimiento al desempeño del muro de la cuesta del fierro | |
|---|---|
| <p><b>15 de octubre de 2008:</b></p> <p>Las grietas han aumentado considerablemente en sus dimensiones de ancho y profundidad mostrando una superficie de falla definida que mantiene la ubicación y comportamiento de la falla original. Fotografía 1-I.</p> | <p>(1-I) 15 DE OCTUBRE 2008 15-10-2008</p> |

De acuerdo con lo observado (agrietamientos y hundimientos), es evidente que existe una falla significativa y que el desempeño del muro de gavión construido entre los meses de diciembre 2007 a mayo 2008, es indicador de que la solución empleada no ha sido efectiva. Asimismo, las acciones efectuadas en el sitio posterior a la construcción del muro como la colocación de mezcla asfáltica, la sustitución e la losa agrietada por material granular no han impedido que continúe la aparición de las grietas.

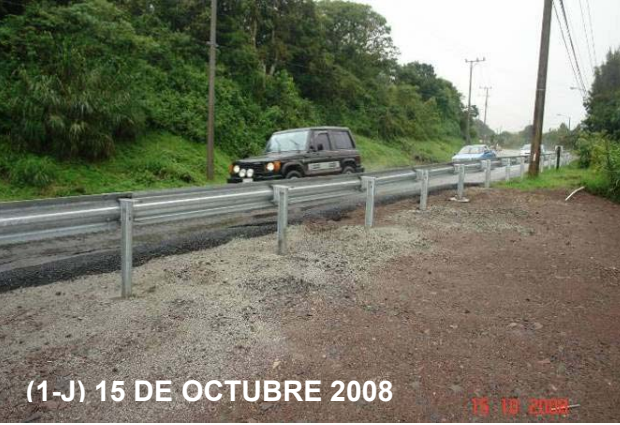
| Cuadro No. 1: Seguimiento al desempeño del muro de la cuesta del fierro | |
|---|---|
| <p>Se observa el material de nivelación ya extendido en la parte superior del relleno y el guardacamino ya fue colocado. Fotografía 1-J.</p> | <p>(1-J) 15 DE OCTUBRE 2008 15-10-2008</p> |

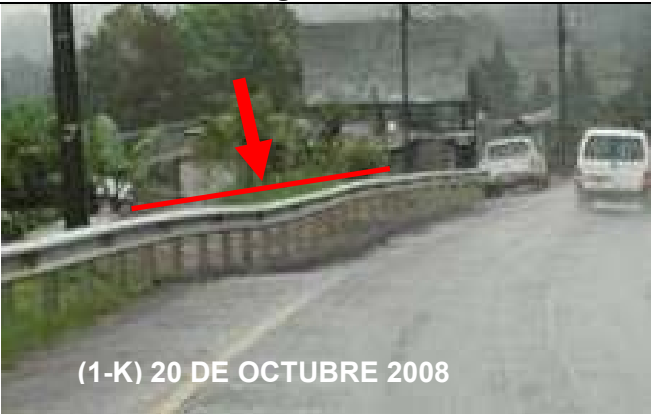
| Cuadro No. 1: Seguimiento al desempeño del muro de la cuesta del hierro | |
|---|---|
| <b>15 de octubre de 2008 (cont.)</b><br><br>Nótese el efecto del asentamiento del relleno en el guardacamino. Fotografía 1-K. | <p>(1-K) 20 DE OCTUBRE 2008</p> |

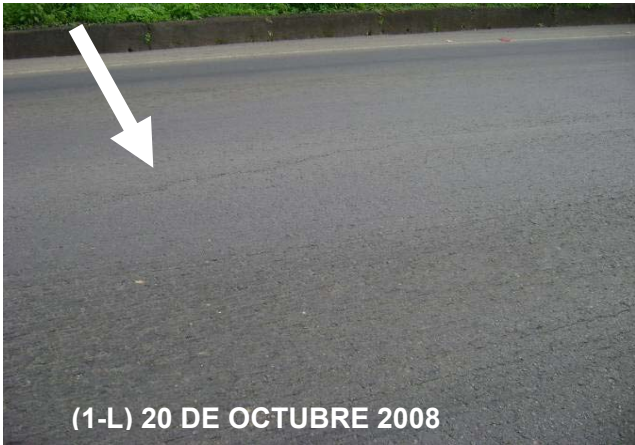
| Cuadro No. 1: Seguimiento al desempeño del muro de la cuesta del hierro | |
|---|---|
| <b>20 de octubre del 2008:</b><br><br>Hay un aumento generalizado en la magnitud de las grietas del espaldón. Se inicia el asentamiento del carril izquierdo en el sentido de circulación. Fotografía 1-L. | <p>(1-L) 20 DE OCTUBRE 2008</p> |

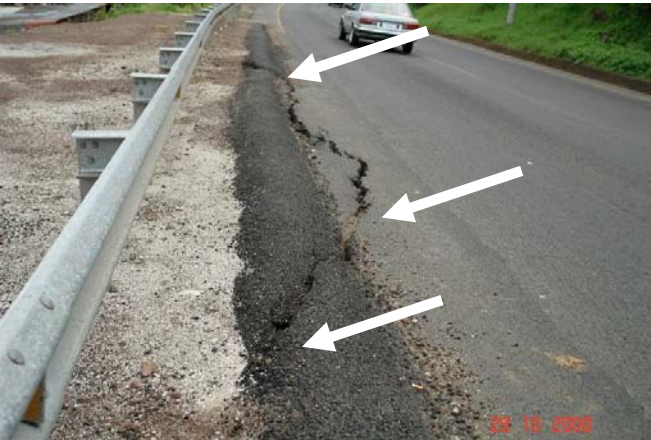
| Cuadro No. 1: Seguimiento al desempeño del muro de la cuesta del hierro | |
|---|---|
| <b>28 de octubre de 2008:</b><br><br>Se observa la definición de la superficie de falla definida por la grieta. | <p>28-10-2008</p> |

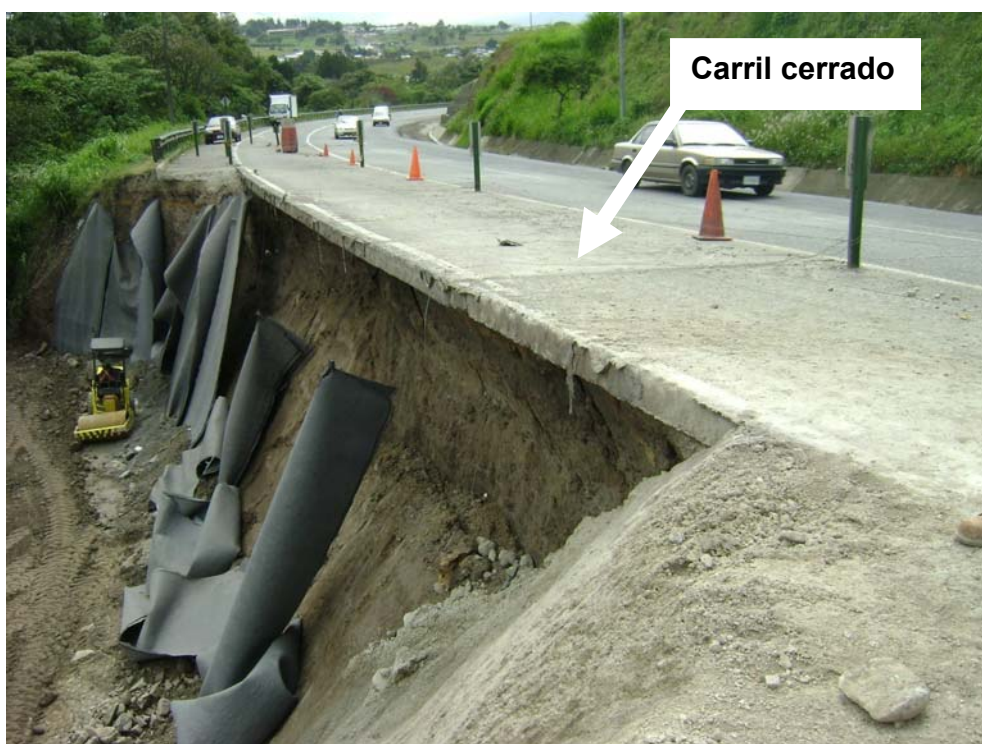
El equipo auditor visitó el 29 de noviembre del 2007, el muro de gaviones en la Ruta Nacional No. 2, en sentido Cartago-San José, durante su proceso constructivo, observando que las losas de la calzada permanecían suspendidas, sin material de soporte en una porción importante de su área. Ver fotografía No. 2

**Fotografía No 2.** Proceso constructivo del muro de gaviones, Ochomogo Ruta Nacional No. 2. Fecha: 29 de noviembre de 2007 donde se observa la ausencia de apoyo de las losas de concreto

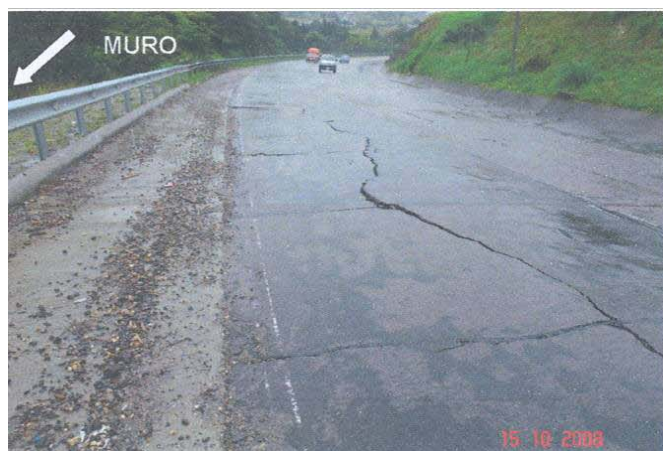
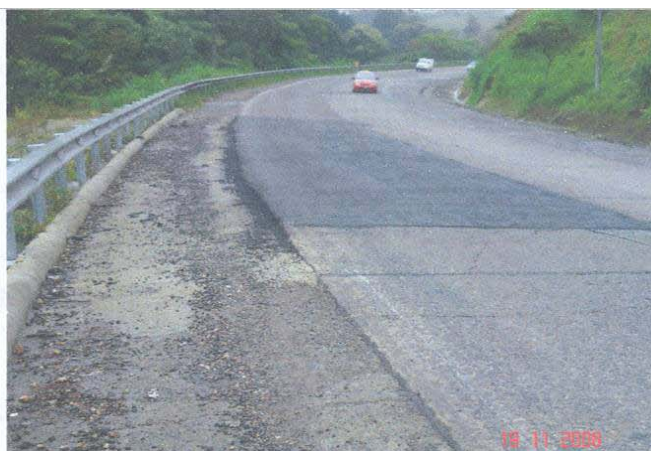
La fractura y hundimiento de las losas observadas por el equipo auditor durante el seguimiento realizado, a lo largo de todo el sitio de intervención están relacionados con la capacidad de soporte de las capas de base, y la eficiencia de su proceso constructivo que obliga a reparaciones futuras adicionales en la estructura de pavimento como la que se evidencia con la colocación de mezcla asfáltica en la actividad de bacheo de urgencia. Ver fotografías No. 3 y 4.

**Fotografía No. 3 y 4:** Losas agrietadas adyacentes al muro, Ochomogo Ruta Nacional No. 2. Fecha 15 de octubre de 2008 y 19 de noviembre de 2008 respectivamente.

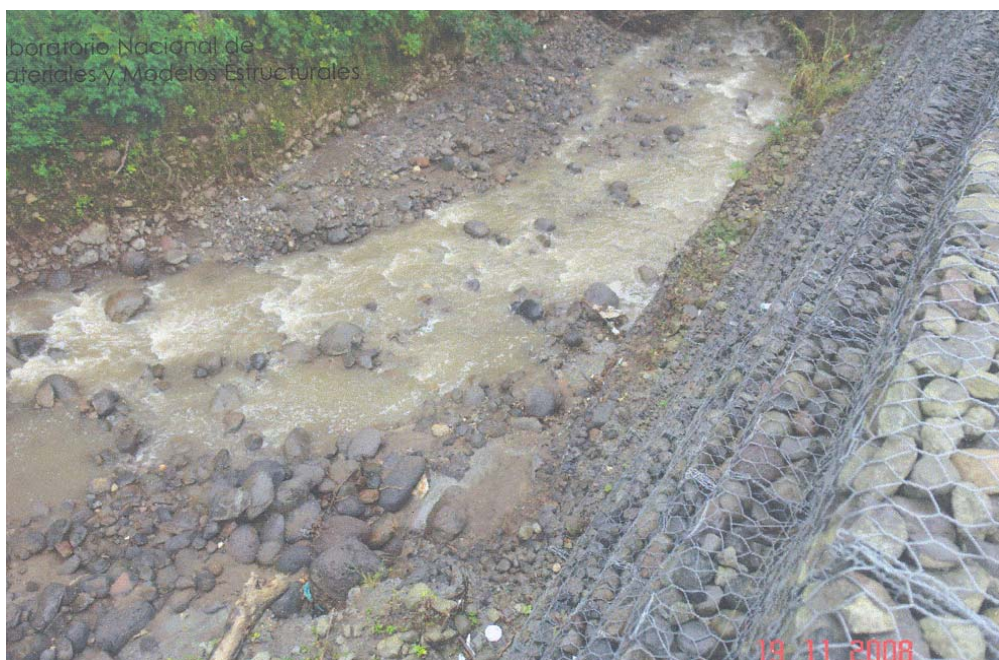
En la vista realizada el día 15 de octubre del 2008, el equipo auditor no observó grietas en el relleno entre el muro y el guardacaminos ni otras evidencias de falla y movimiento del relleno, sin embargo, el cambio de dirección que realiza el cauce del río frente a la estructura del muro favorecen la exposición directa de la estructura a la socavación, que en pudo ser una de las causas de la falla anterior del talud. Ver Fotografía No. 5.

**Fotografía No. 5:** Vista general del muro de gaviones de Ochomogo, nótese la forma del cause del río y su cercanía con el muro. Ruta Nacional No. 2. Fecha 13 de junio de 2008

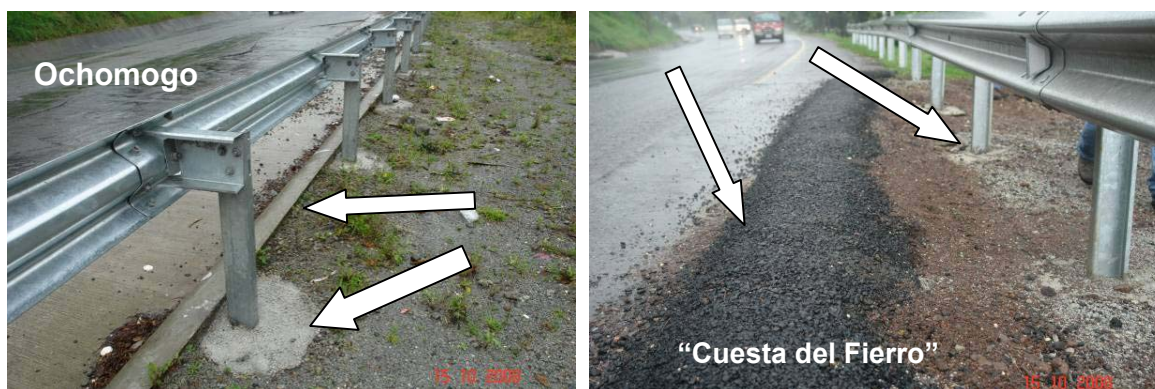
El equipo auditor observó la instalación de un sistema de contención lateral del tipo flexible (flex-beam) en ambos sitios donde se realizaron los trabajos de construcción de los muros, sin anclaje ni terminales apropiados en sus extremos. Los postes de sujeción de la viga están inadecuadamente cimentados en lugar de estar hincados en el terreno.

**Fotografía No. 6 y 7:** Sistemas de contención lateral instalados incorrectamente. Ruta Nacional No. 2. Fecha 10 de octubre del 2008.

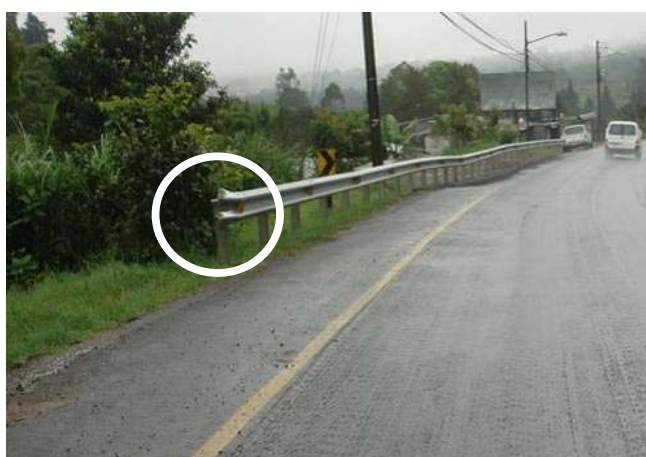
En la zona de la “Cuesta del Fierro”, se observa un bordillo construido en frente de la barrera de contención. El objetivo de estos sistemas es redireccionar a los vehículos que se salen de la calzada; sin embargo, la presencia de un obstáculo antes de la barrera puede ocasionar la pérdida de efectividad del guardavía. Ver fotografía No. 8.

**Fotografía No. 8:** Sistemas de contención lateral instalados con terminal tipo “cola de pez” en sentido de la circulación del tránsito. Ruta Nacional No. 2. Fecha 10 de octubre del 2008

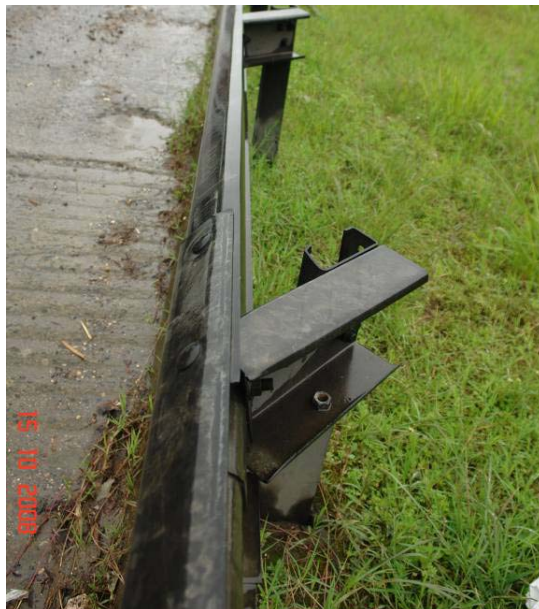
En el muro de Ochomogo parte del sistema de contención ya existente se encuentra con postes y separadores dañados, los cuales no fueron sustituidos con la nueva reparación realizada a los guardavías. Ver fotografía No. 9.

**Fotografía No. 9:** Sistemas de contención lateral instalados con terminal tipo “cola de pez” en sentido de la circulación del tránsito. Ruta Nacional No. 2. Fecha 10 de octubre del 2008
