**REPORTE
ASESORÍA TÉCNICA
LM-AT-120-08**

**Mejoramiento de la Ruta Nacional No. 204
Sección: Intersección Ruta Nacional No. 215-
Intersección Ruta Nacional No. 211
(Zapote-San Francisco)
Licitación Pública No. 2006LN-000052-DI**

DICIEMBRE 2008

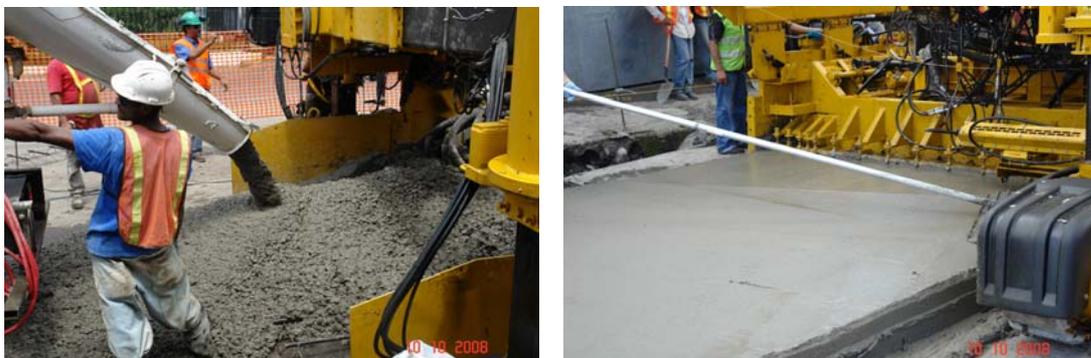
La colocación de la losa se realizó con una máquina pavimentadora de molde deslizante, que es alimentada de concreto hidráulico con un camión mezclador. La máquina pavimentadora se encarga de colocar, vibrar y moldear el concreto en las dimensiones requeridas. Ver fotografías No. 1 y 2.

Fotografías No. 1 y No. 2: Labores de colocación de concreto con pavimentadora de molde móvil. Las fotografías fueron tomadas el 10 y 28 de octubre de 2008, frente al depósito de vehículos de la Policía de Tránsito.

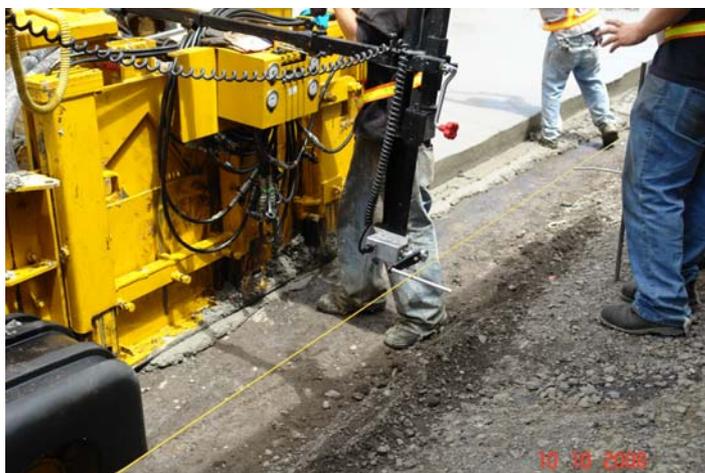
El espesor de la losa es controlado por cuerdas colocadas con precisión topográfica a lo largo de la longitud del carril a construir, las que utiliza la máquina pavimentadora como guía, para colocar el espesor de la losa. Con cinta métrica se detectaron diferencias de espesor de losa entre uno y dos centímetros, situación que puede ser causada por irregularidades de la superficie de la capa de base. Ver fotografía No. 3.

Fotografía No. 3: Se observa la cuerda guía para nivelar la pavimentadora. La fotografía fue tomada el 10 octubre del 2008, frente al depósito de vehículos de la Policía de Tránsito.

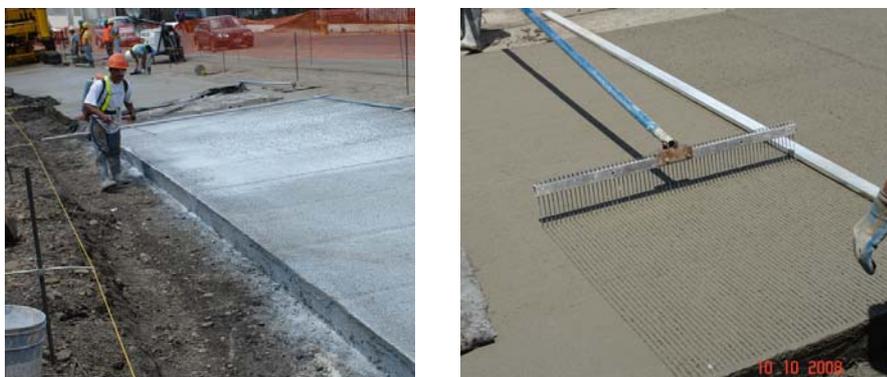
En las secciones del carril donde el concreto ya fue colocado y se encuentra próximo a iniciar el proceso de fragua (proceso de ganancia de resistencia y rigidez del concreto), se observó por parte del equipo auditor el arrastre de una tela en sentido longitudinal y el rayado transversal de la superficie la losa con cepillo metálico para dar rugosidad en esos sentidos. También se observó la aplicación de la membrana impermeable (encargada de evitar pérdida de agua interna por evaporación, necesaria para su proceso de fragua). Ver fotografías No. 4 y 5.

Esta practica se encuentra dentro de las especificaciones CR-77 que en su apartado 501.17 cita: *“Curado: Inmediatamente después de quedar completas las operaciones de acabado de colado, y tan pronto como no exista la posibilidad de estropear el pavimento, la superficie total del hormigón colocado recientemente, deberá ser cubierta y curada...”*

Fotografías No. 4 y No. 5: Aplicación de la membrana de cura y rayado de la superficie. La fotografía fue tomada el 10 de octubre de 2008. Frente a oficinas de Correos de Costa Rica.

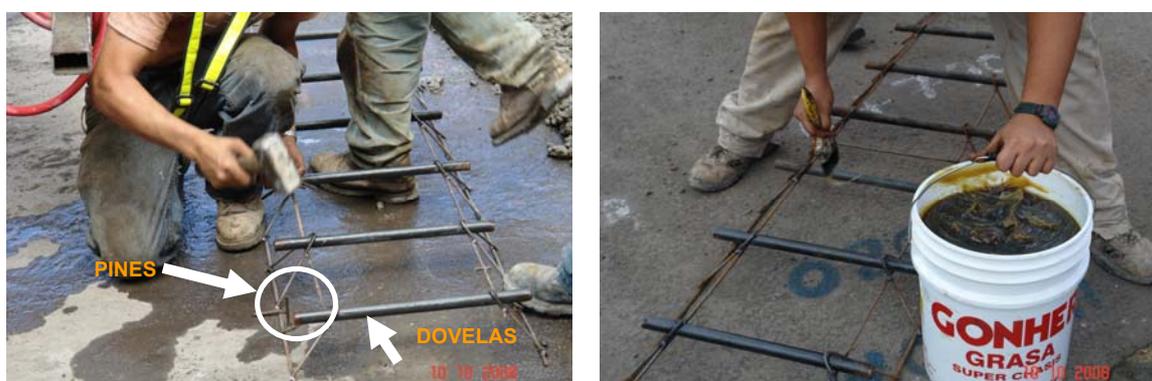
El equipo auditor observó que el acero para la transferencia de carga (dovelas), se colocó engrasado y fue sujeto a la base con pines de acero. Las dovelas son barras de acero liso engrasadas y sin rebordes en sus extremos que pudieran ocasionar trabazón dentro del concreto, y así permitir una transferencia de carga efectiva. Estas eran alineadas a la altura en un montaje de varillas de mucho menor calibre anclado a la base estabilizada. Ver fotografías No. 6 y 7.

Fotografía No. 6 y No. 7: Fijación y engrase de las dovelas. Fecha 10 de octubre de 2008. Frente a oficinas de Correos de Costa Rica.

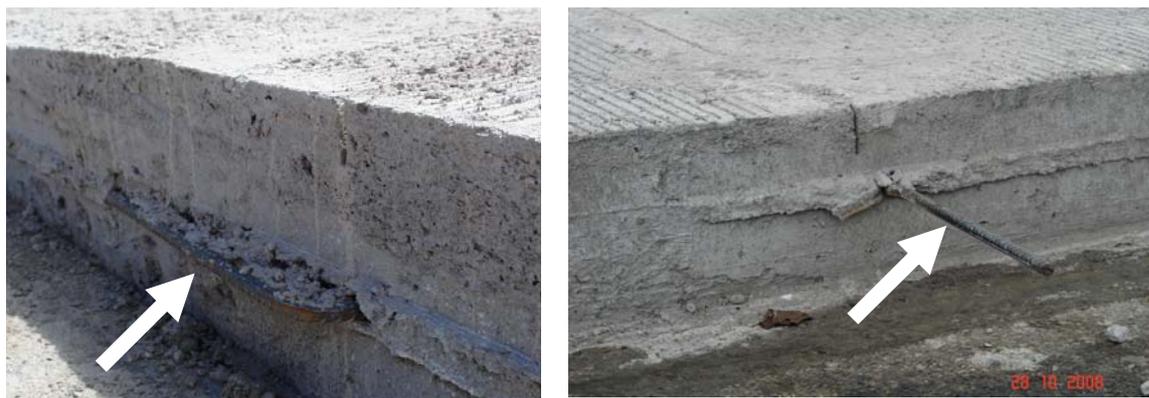
Las barras de acero transversal de la junta longitudinal son colocadas por la máquina, dobladas en un ángulo de 90°, observándose por parte del equipo auditor que al momento de colar el concreto en el carril adyacente estas estaban enderezadas previamente al colado, ver fotografías No. 8 y 9.

Las prácticas constructivas anteriores se encuentran acordes con lo especificado en las Especificaciones CR-77 para la construcción de pavimentos rígidos:

“501.14 Juntas: a) Junta longitudinal: Deberán colocar barras de acero de trabazón deformadas, en le sentido perpendicular a las juntas....Las barras de trabazón, excepto las construidas de acero para rieles, pueden ser dobladas en ángulos rectos contra el molde del primer carril construido y enderezadas a su posición final antes de que el hormigón del carril inmediato fuese colado.”

Fotografía No. 8 y No. 9: Barra de refuerzo de acero lateral antes y después de colocar el concreto del carril adyacente. Fecha 10 de octubre de 2008. Frente a oficinas de Correos de Costa Rica.

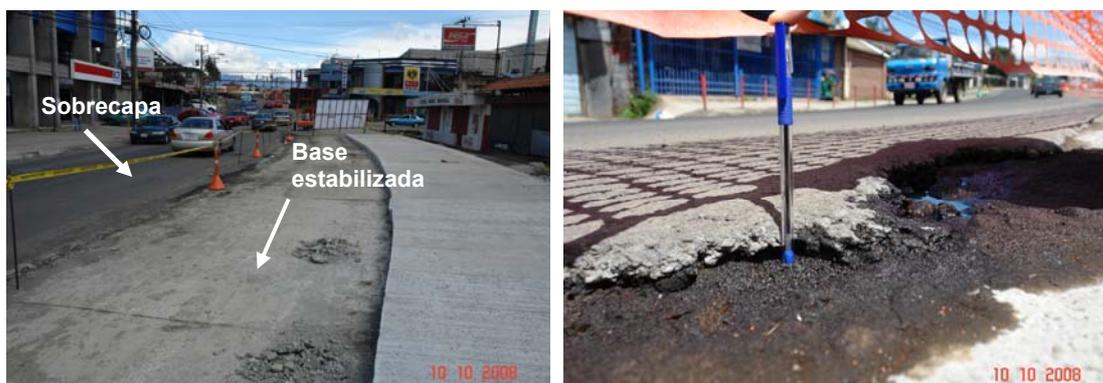
En los dos carriles adyacentes donde aún no se ha colocado la losa de concreto hidráulico y que están abiertos al tránsito se colocó una sobrecapa de mezcla asfáltica de reducido espesor sobre la capa de base estabilizada construida en etapas previas de la construcción. Ver fotografías No. 10 y 11.

Fotografía No. 10 y No. 11: Sobrecapa de mezcla asfáltica encontrada de los dos carriles abiertos al tránsito. Las fotografías fue tomada el 10 de octubre de 2008.

Esta capa de mezcla asfáltica no está contemplada en los trabajos a realizar en el cartel de licitación, el cual únicamente cita su Capítulo II, sección 2, Intervención No. 1, apartado 1.3:

La existencia de la sobrecapa de mezcla asfáltica representa un costo adicional sobre el monto original del proyecto por ser una actividad no contemplada en el cartel de licitación.

- Las prácticas constructivas de las losas de concreto observadas en las visitas se ajustan a las descritas en las Especificaciones Generales para la construcción de Carreteras y Puentes, CR-77.
- Investigar bajo que condiciones se realizó la construcción y pago de la sobrecapa de mezcla asfáltica para determinar si hubo modificaciones a las condiciones contractuales y si se incurrió en una erogación adicional con respecto al presupuesto original de la obra.

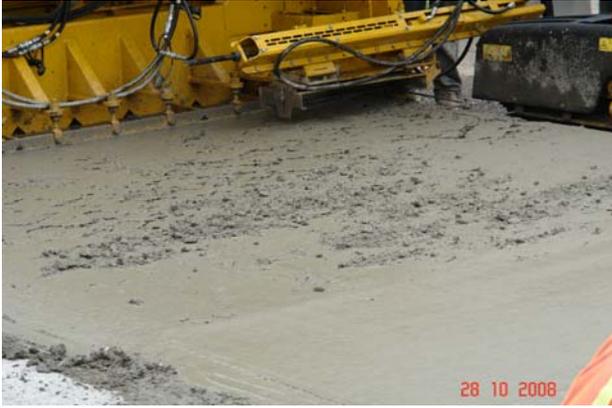
El equipo auditor observó el agrietamiento en la superficie de una porción de concreto fresco recién colocado por la pavimentadora. Ver Cuadro No. 1.

El agrietamiento del concreto ocurrió durante la construcción del cuarto carril, en donde existía un ancho limitado de trabajo, después de que la

pavimentadora reinició su marcha luego de detenerse por un instante mientras el camión mezclador se colocaba en posición frente a la pavimentadora para continuar con el aprovisionamiento de concreto. En el instante en que se dio el contratiempo, los trabajadores procedieron a agregar concreto de la pavimentadora para reponer el faltante y densificarlo con vibrador, posteriormente se le dio acabado manual a la zona afectada.

Cuadro No. 1: Agrietamientos en el concreto fresco	
Condición (*)	Fotografía
Se observa el agrietamiento en la superficie producido al momento de que la pavimentadora coloca el concreto.

A pesar de las prácticas observadas para reparar el inconveniente están descritas dentro de los documentos del cartel, como se citó anteriormente, en condiciones estrictas se debe evitar al máximo la posibilidad de ocurrencia de estas situaciones y mantener la continuidad en la colocación de concreto ya que podría afectarse la regularidad superficial de la losa.

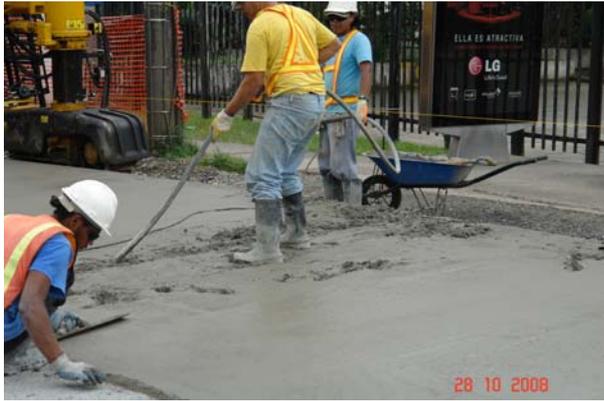
La cuadrilla de trabajadores procede a densificar el concreto de la zona afectada con vibrador

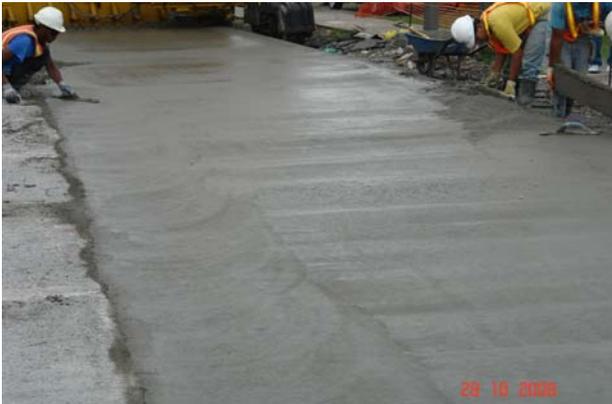
Finalmente se le da el acabado de forma manual a la zona afectada
