**REPORTE
AUDITORÍA TÉCNICA EXTERNA
LM-AT-121-08**

**Proyecto de Conservación Vial,
Zona 1-3 Rutas No. 228 y 222 y Zona 1-7 Rutas No. 2 y No. 228**

Licitación Pública No. LI-001-2005

NOVIEMBRE 2008.

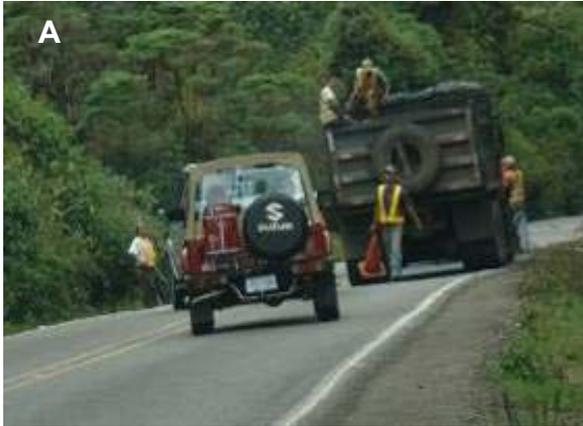
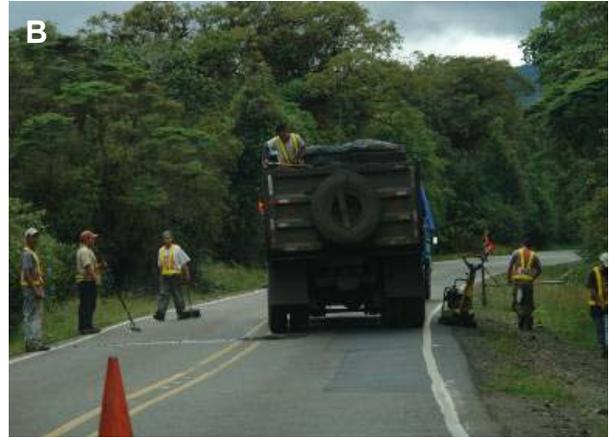
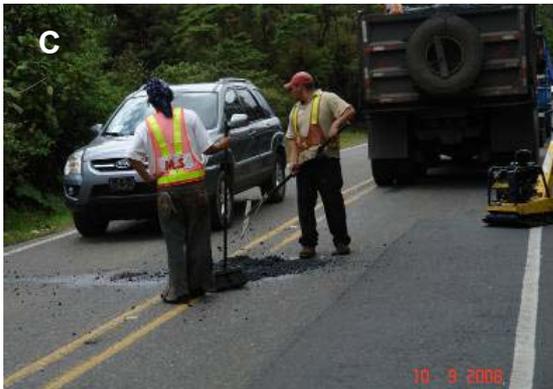
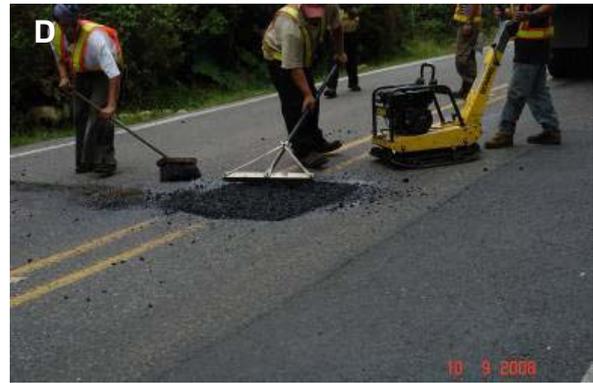
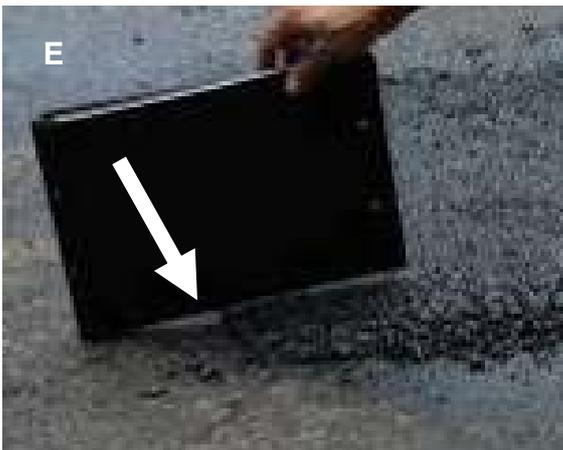
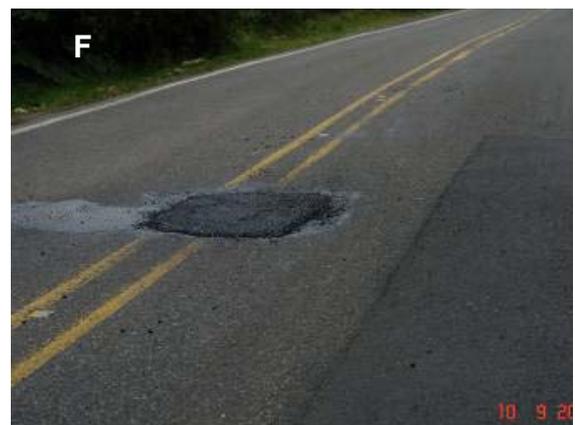
Al momento de realizar la actividad se observó que el área a bachear se limpió con escobón, previo a la aplicación del riego de liga, sin realizar ningún tipo preparación manual con picos o zachos como lo indica la descripción de la actividad M-41(A) de las Especificaciones Especiales de Conservación Vial, para garantizar una apropiada colocación, compactación y textura de la mezcla asfáltica, en observancia del tamaño máximo del agregado de la mezcla. Ver Fotografías 1-A, 1-B y 1-C.

La mezcla asfáltica era lanzada por obreros desde la góndola de la vagoneta hacia el bache, favoreciendo el enfriamiento y la segregación de la mezcla, lo cual puede afectar la colocación, compactación y textura de la mezcla asfáltica. Ver Fotografía 1-B.

La colocación de la mezcla fue realizada con rastrillo y compactada con plancha vibratoria en una sola capa. No se controla la nivelación de la superficie bacheada, observándose diferencias de nivel por encima de la existente. Ver fotografía 1-D y 1-E.

En el momento de realizar la visita, la cuadrilla de bacheo ya había colocado prácticamente el contenido total de una vagoneta. Esta situación representa un incumplimiento a la directriz del señor Viceministro de Obras Públicas en su oficio DVOP-595-2008, dirigido a los Organismos de Inspección respecto a la cantidad diaria de mezcla asfáltica que se puede colocar en esta actividad:

Fotografía No. 1: Desarrollo de la actividad de colocación de mezcla asfáltica para la actividad de bacheo de urgencia. Ruta Nacional No. 2. Fecha 10 de septiembre del 2008.

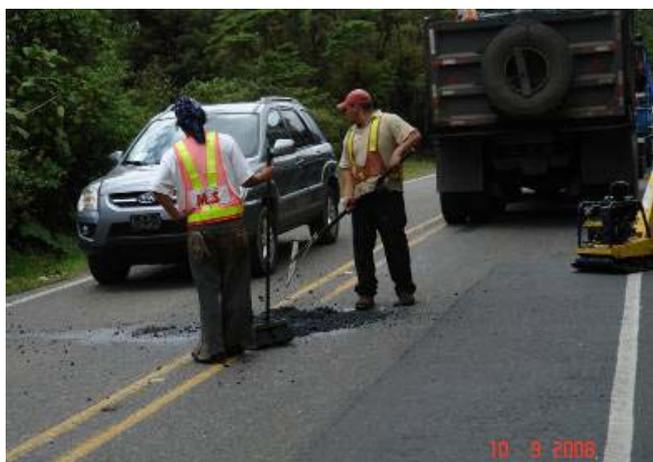
En área de trabajo no se instalaron señales temporales móviles de control del tránsito, ni conos para demarcar la zona de trabajo y canalizar el tránsito, incumpliendo nuevamente el Reglamento supracitado.

No se cumplió con el Reglamento de Dispositivos de Seguridad para Protección de Obras Manual Técnico de Dispositivos para la Ejecución de trabajos en las Vías poniendo en riesgo la vida y seguridad de los usuarios de la vía y de los obreros. Ver fotografía No. 2.

Fotografía No. 2: Nótese la ausencia de demarcación en la zona de trabajo de la Ruta Nacional No.2.
Fecha 10 de septiembre del 2008.

En el anexo se presenta un esquema de la señalización y canalización temporal sugerida para la ejecución de este tipo de labores, la cual debe ser combinada con la técnica de abanderamiento, según lo recomienda el Capítulo 6 del Manual de Dispositivos Uniformes para el Control del Tránsito.

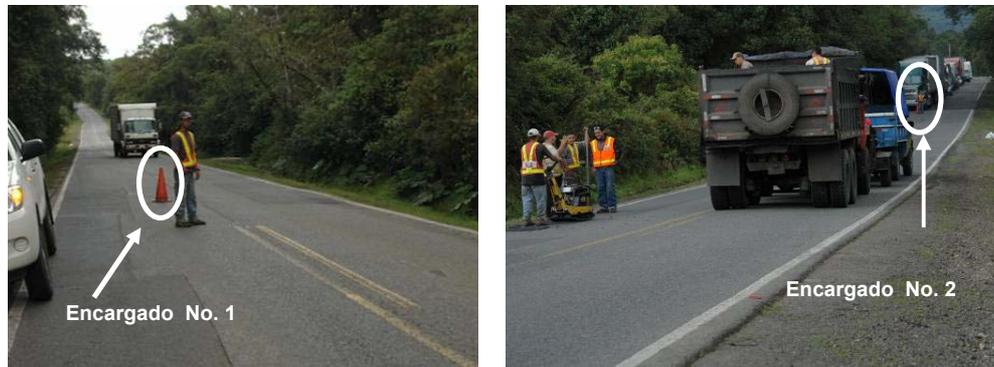
El equipo auditor observó que en el momento de realizar la actividad en el carril contrario al de avance de la cuadrilla, se cerró la totalidad de la vía durante el tiempo de ejecución de la actividad.

El control del tráfico era realizado por dos obreros que vestían únicamente su chaleco reflectivo y utilizaban como máximo dos conos cada uno para realizar el cierre del carril.

Para controlar el tránsito no se utilizó la técnica del abanderado como se indica en el Capítulo No. 5 del Reglamento de Dispositivos de Seguridad para Protección de Obras, tampoco portaban algún otro elemento reflectivo que sirviera para guiar la circulación de los vehículos de forma secuencial entre el carril cerrado y el abierto. Ver fotografía No. 3.

Fotografía No. 3: Control del tránsito en una carretera bidireccional durante la realización de actividades de bacheo, donde se cerraron temporalmente ambos carriles de la Ruta Nacional No.2. Fecha 10 de septiembre del 2008.

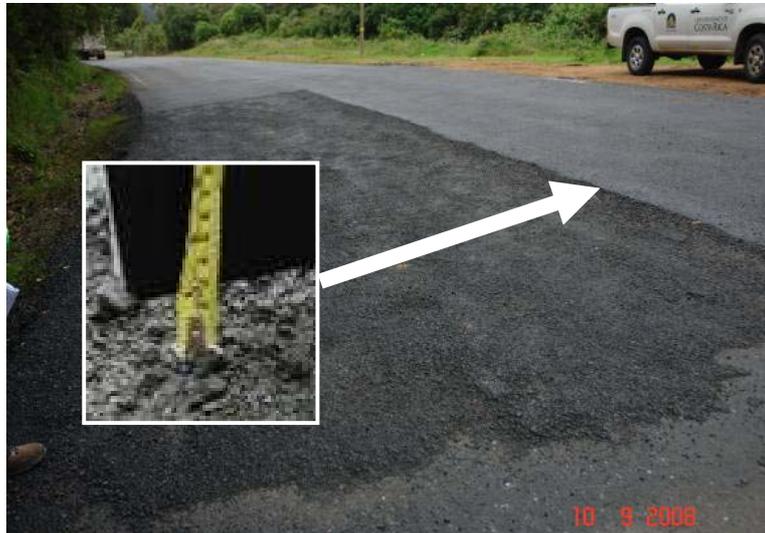
En la ruta No. 2, sección de control 30690 de la Zona 1-7, se observan lugares donde las actividades de mantenimiento realizadas en días anteriores no estaban concluidas, mostrando diferencias de nivel respecto a la rasante del carril existente entre los 2,5 a 3,0 cm.

En las Fotografías No. 4 y 5, se observan dos ejemplos de las obras inconclusas, un desnivel entre carriles adyacentes provocado por falta de mezcla asfáltica para terminar la reparación, realizada el día 2 de septiembre de 2008 y un bacheo formal donde falta colocar mezcla asfáltica para alcanzar el nivel del resto de la calzada.

El incumplimiento del procedimiento citado de la actividad M-41(A) afecta la textura del carpeta de rueda repercutiendo en el confort y seguridad del usuario.

Fotografía No. 4: Diferencia de nivel de 2.5 cm. entre la capa terminada y la incompleta. Ruta Nacional No. 2.
Fecha 10 de septiembre del 2008

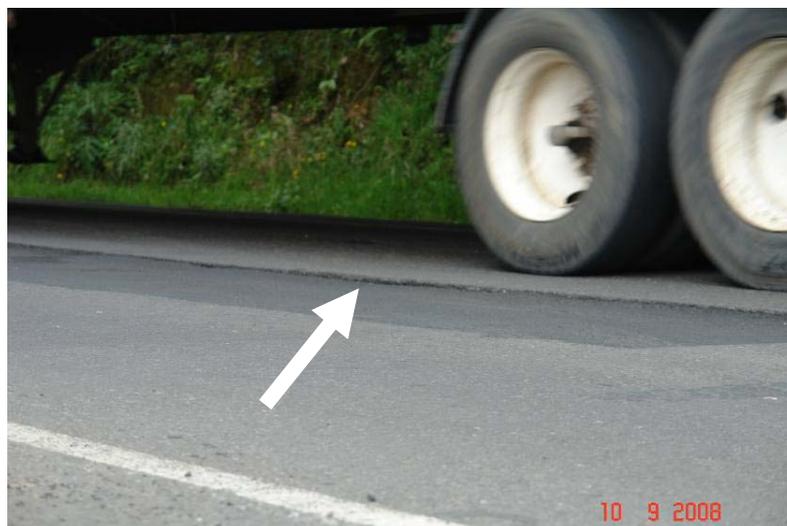
Fotografía No. 5: Bacheo sin terminar Ruta Nacional No. 2.
Fecha 10 de septiembre del 2008.

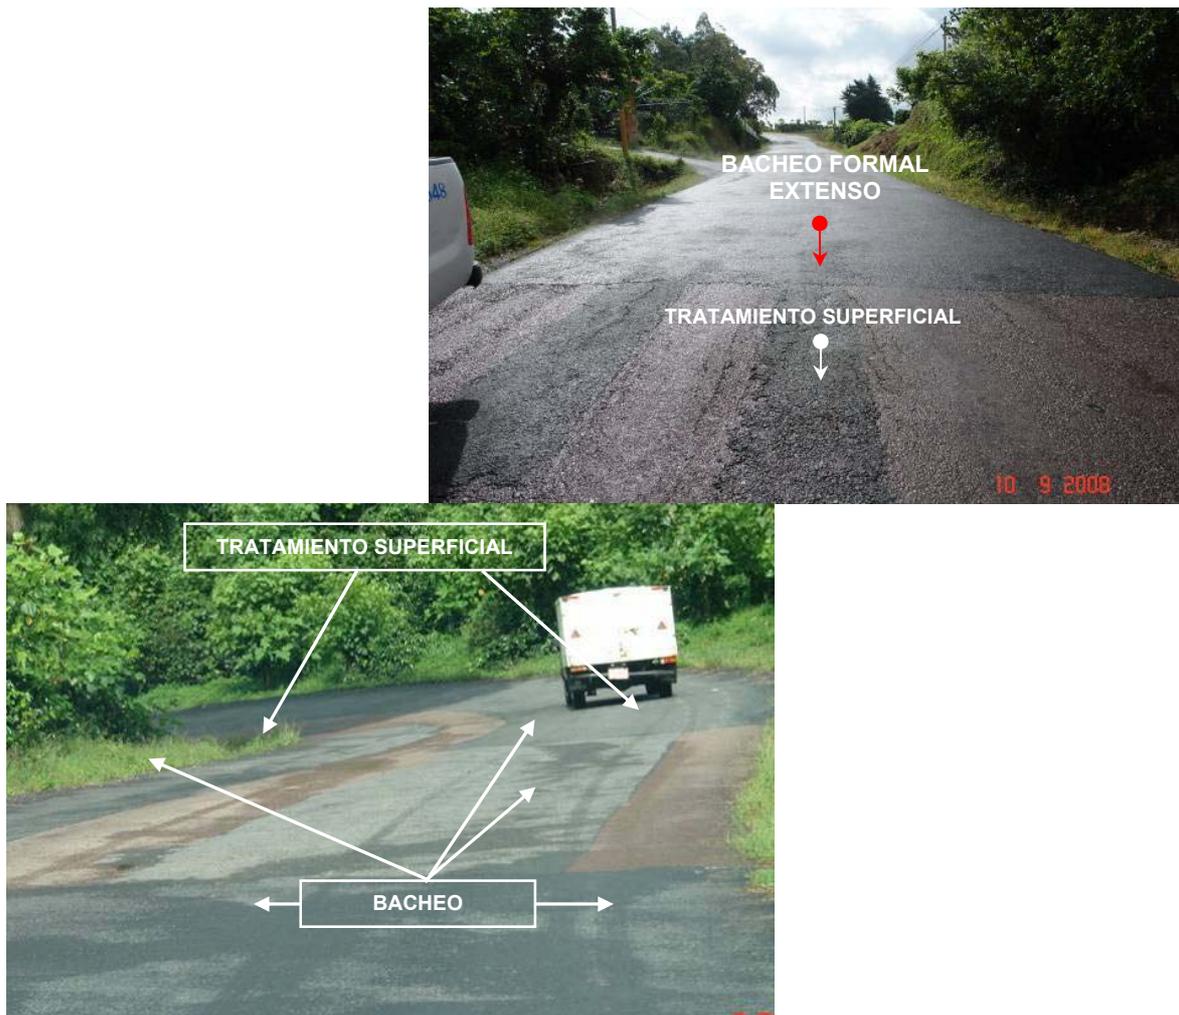
En la Ruta No. 222, secciones 10181 y 30080 y Ruta No. 228 sección 30552 de la Zona 1-3 cuya carpeta de ruedo corresponde a un tratamiento superficial, se observaron áreas extensas de bacheo con mezcla asfáltica. Ver Fotografía No. 4.

Se incumple la directriz emitida por el señor Viceministro de Obras Públicas mediante oficio DVOP-5610-07 del 26 de setiembre de 2007 a los encargados de la supervisión de los trabajos de conservación vial donde se plantea:

Durante el periodo Noviembre 2007 a Abril 2008 la colocación de mezcla asfáltica como actividad de bacheo en estas vías de tratamiento superficial se ha representado una inversión de de ₡144.577.004,00 (ciento cuarenta y cuatro millones quinientos setenta y siete mil cuatro colones) sin considerar reajustes de precios. Esta situación hace que el contrato de conservación se vuelva más oneroso ya que la mezcla asfáltica para bacheo es más costosa que realizar un tratamiento superficial de reparación.

Fotografías No. 6: Bacheo con mezcla asfáltica en caliente sobre un tratamiento superficial.
Ruta Nacional No. 222. Fecha 10 de septiembre de 2008.

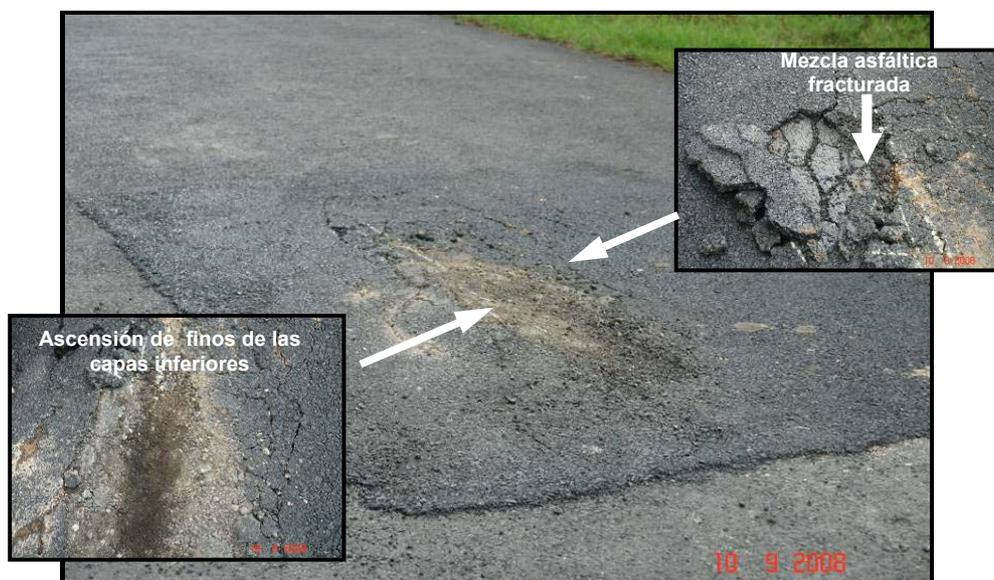
En la ruta No. 228, sección de control 30551, con carpeta de ruedo de tratamiento superficial, se observó un bacheo con mezcla asfáltica que, de la inspección visual, se puede decir que es reciente de colocación, con un deterioro prematuro, producido por deficiencias en la capacidad de resistencia de las capas inferiores y las condiciones de drenaje, como se observa en las Fotografías No. 7 y 8.

Se observó sobre las áreas bacheadas recientemente, la salida de agua por el agrietamiento de la superficie junto con material fino de la capa de base, el desprendimiento de mezcla asfáltica y el movimiento de la estructura al paso de los vehículos.

La preparación de las zonas intervenidas para la actividad de bacheo no fue adecuada, porque no se retiró el material contaminado de las capas inferiores lo que afectó la durabilidad del trabajo de reparación. Ver Fotografía No. 7, 8 y 9.

Fotografía No.7: Bacheo reciente con mal desempeño. Ruta Nacional No. 228, sección de control 30551. Fecha 10 de septiembre de 2008

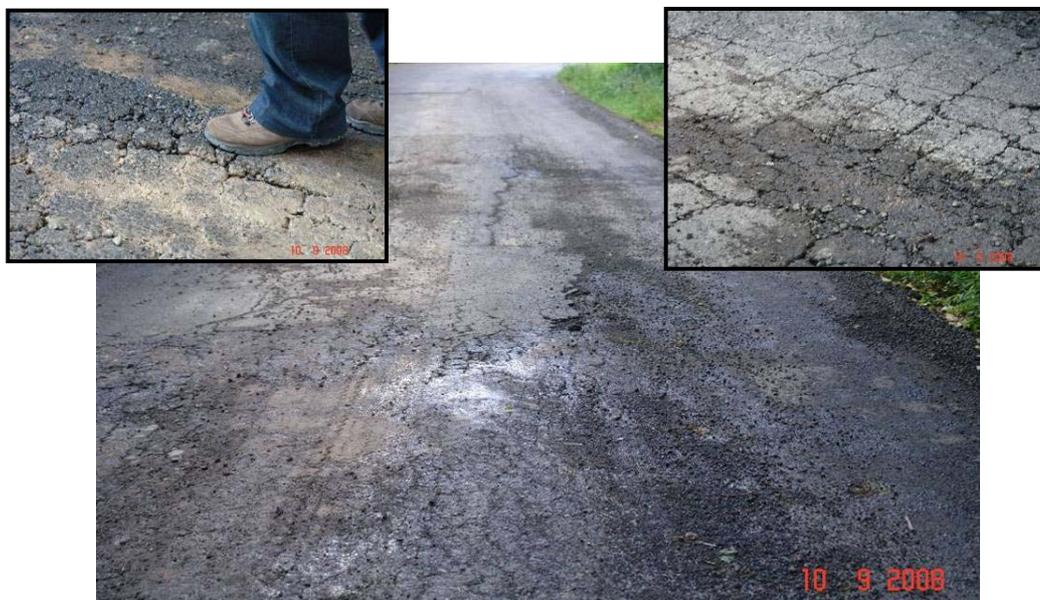
Fotografía No. 8: Bacheo con mal desempeño, se observa ascenso de material fino y “cuero de lagarto”, sin preparación apropiada de la superficie a reparar. Ruta Nacional No. 228. Fecha 10 de septiembre de 2008.

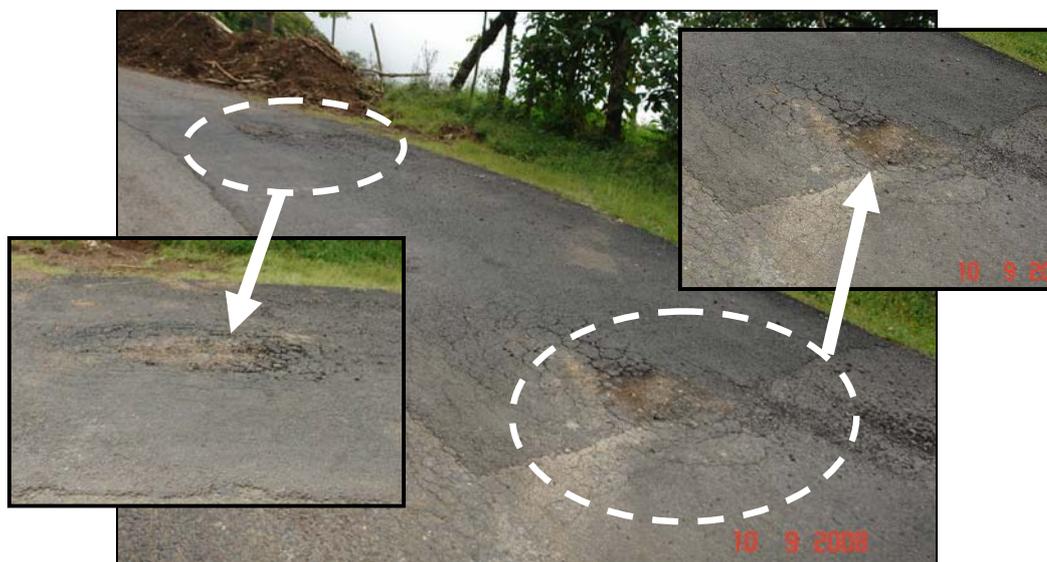
Fotografía No.9: Bacheo con mal desempeño, se observa ascenso de material fino y “cuero de lagarto”, sin preparación apropiada de la superficie a reparar. Ruta Nacional No. 228. Fecha 10 de septiembre de 2008.

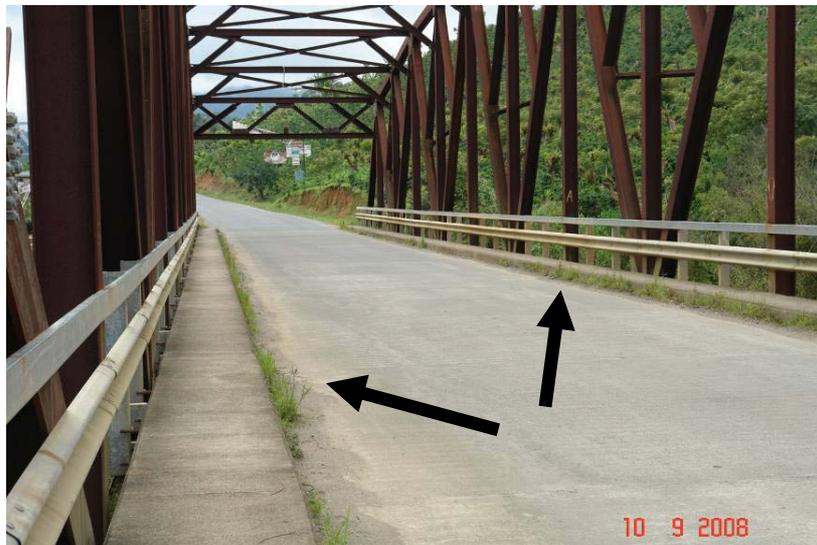
Este puente muestra la acumulación de tierra y vegetación a ambos lados de su carpeta de rudo y en los elementos estructurales horizontales, lo que evidencia falta de mantenimiento reciente. Estos problemas de limpieza pueden ocasionar la obstrucción de los drenajes del puente afectando su funcionamiento y favorecer el deterioro de los elementos estructurales. Ver fotografías No. 10 y 11.

Fotografía No. 10: Puente sobre el Río Pirris. Nótese las partes sin limpiar, con vegetación que evidencia la falta de limpieza en un largo periodo. Ruta Nacional No. 226. Fecha 10 de septiembre del 2008.

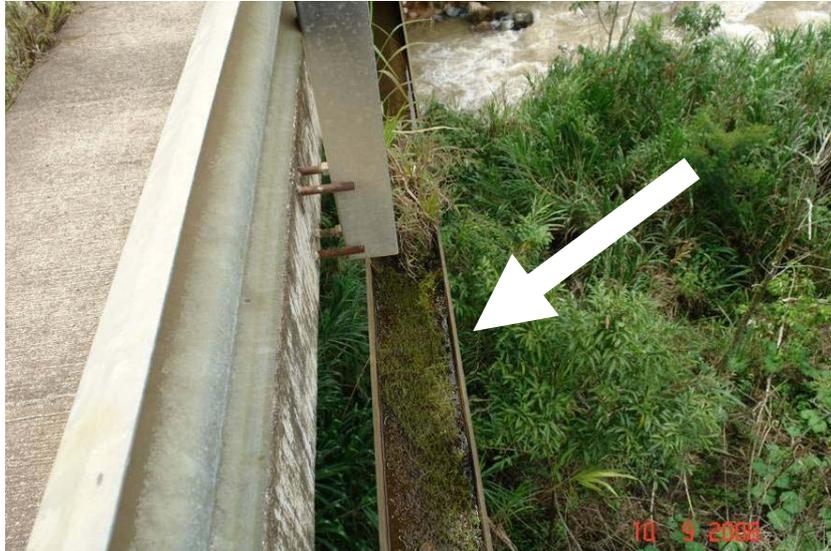
Fotografía No. 11: Puente sobre el Río Pirris. Nótese la viga sin limpiar, con vegetación y alguna acumulación de agua que evidencia la falta de limpieza en un largo periodo. Ruta Nacional No. 226.
Fecha 10 de septiembre del 2008
