**INFORME
AUDITORÍA TÉCNICA EXTERNA
LM-AT-063-09**

**Mejoramiento de la Ruta Nacional No. 10
Sección: Cartago-Paráiso**

**Licitación Pública No. 2006LN-45DI
Mayo 2009**

INFORME DE AUDITORÍA TÉCNICA EXTERNA
Mejoramiento de la Ruta Nacional No. 10, Sección Cartago-Paraíso
Licitación Pública 2006LN-45DI.

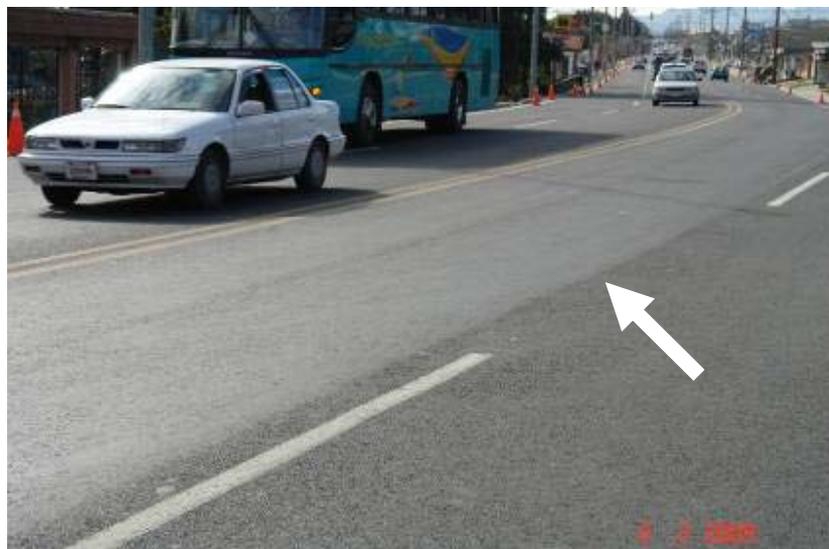
El equipo auditor observó en ambas visitas realizadas al proyecto, exudación en la capa de rodamiento en distintos tramos.

De los aspectos más comunes relacionados con la calidad de la mezcla asfáltica está que en mezclas con contenidos bajos de vacíos, el asfalto y el agregado mineral más fino (conocida esta mezcla como mastic asfáltico) al estar sometidos a altas y repetidas presiones vehiculares y a la posterior disminución de espacio disponible para el acomodo de las partículas y el asfalto empiezan un proceso de emigración hacia la parte superior de la capa asfáltica del mastic asfáltico (exudación de asfalto), formando una superficie lisa que afecta directamente la capacidad de adherencia de las llantas de los vehículos, atenuando la resistencia al deslizamiento.

“...se observan incumplimientos en los parámetros volumétricos Marshall de vacíos llenos de asfalto (VFA) y en el parámetro de relación polvo/asfalto, que corresponden a parámetros de control y aceptación de la metodología Marshall. A pesar de esto, en los resultados de ensayo de mezcla asfáltica en caliente que se adjuntan en dichos informes se indica que “La muestra de mezcla asfáltica enviada cumple con las especificaciones reglamentarias para la misma”.

Fotografía No. 1: Exudación de asfalto. Estación 0+600 aprox. Fecha de la fotografía 02 de febrero del 2009.

4.3 Es necesario que la Administración (MOPT-CONAVI) realice una evaluación de las condiciones de exudación de asfalto lisura de la superficie y las reparaciones con mezcla asfáltica que se observan en el proyecto, y determinar la posibilidad de aplicar las condiciones establecidas en el cartel de licitación con respecto a la garantía de cumplimiento para la corrección de defectos, para que la superficie de ruedo a recibir por la Administración tenga las características contratadas y no presente reparaciones con mezcla asfáltica o bacheos.

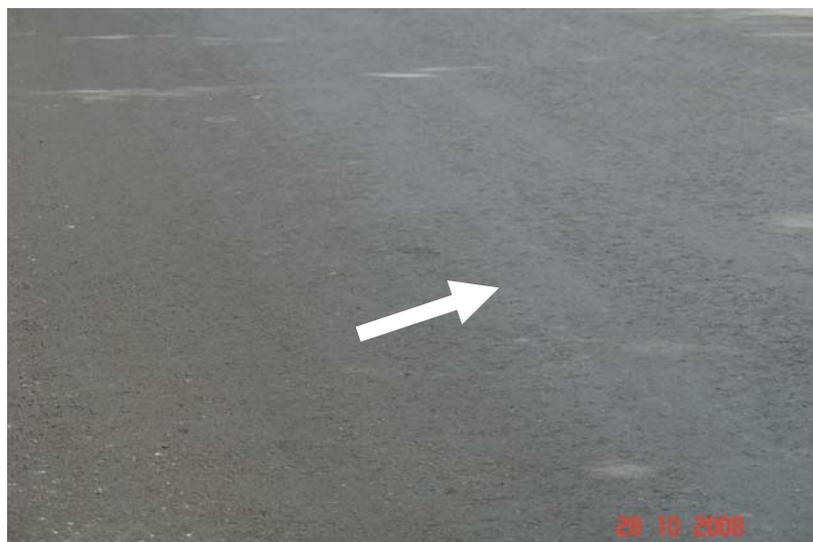
Fotografía No. 2: Exudación de asfalto. Estación 2+140 aprox. Fecha de la fotografía 28 de noviembre del 2008.

La capa de mezcla asfáltica colocada en septiembre de 2008 presenta actualmente deterioros de exudación que tendrán una repercusión en el desempeño en el corto y mediano plazo.

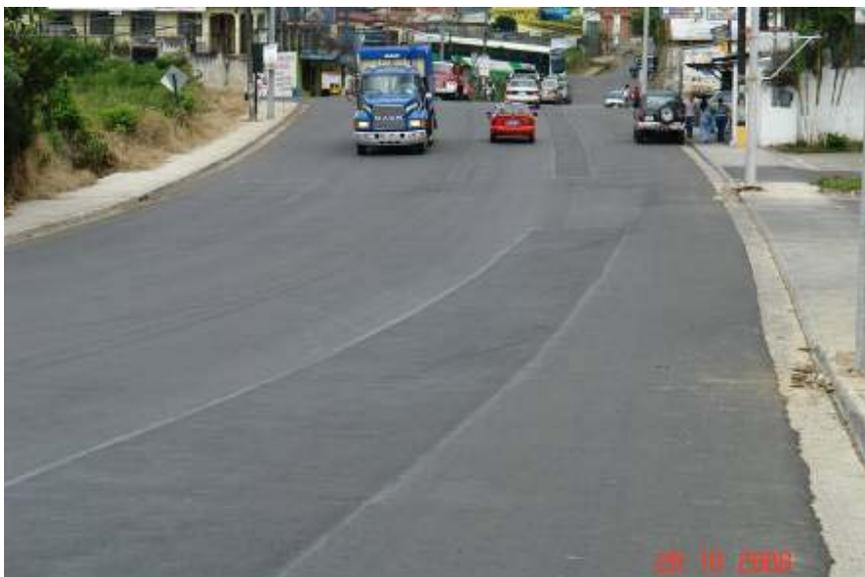
En ambas visitas realizadas por el equipo auditor, se observan extensas áreas de la capa asfáltica reparadas con mezcla asfáltica. Las fotografías No. 3 y 4 evidencian las reparaciones extensas efectuadas a la carpeta asfáltica.

Fotografía No. 3: Reparaciones en de la carpeta asfáltica. Ruta Nacional No. 10, estación 5+331, Fecha de la fotografía 28 de noviembre del 2008.

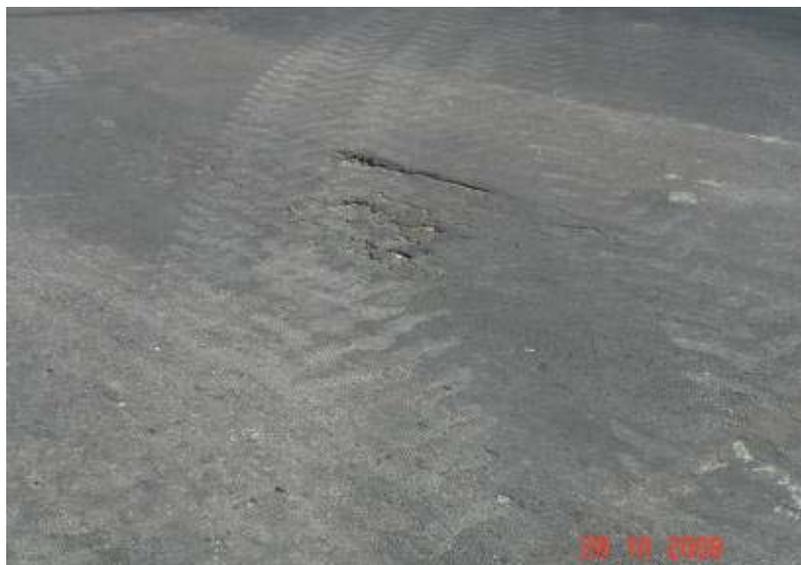
En el momento de las visitas, el equipo auditor también observó deterioros de la capa asfáltica como corrugaciones y huecos. Algunos de estos deterioros han sido reparados con mezcla asfáltica (bacheos), otros aún permanecen. En las fotografías No. 4 y 5, se observa un agrietamiento en la superficie de rodamiento ubicado en el estacionamiento 2+232. En una visita posterior, se observó la reparación realizada como se evidencia en la fotografía No. 5. En ese mismo sitio el equipo auditor observó problemas de exudación de asfalto.

Fotografía No. 4: Deterioro en la superficie de la carpeta asfáltica. Estación 2+232. Fecha de la fotografía 28 de noviembre del 2008.

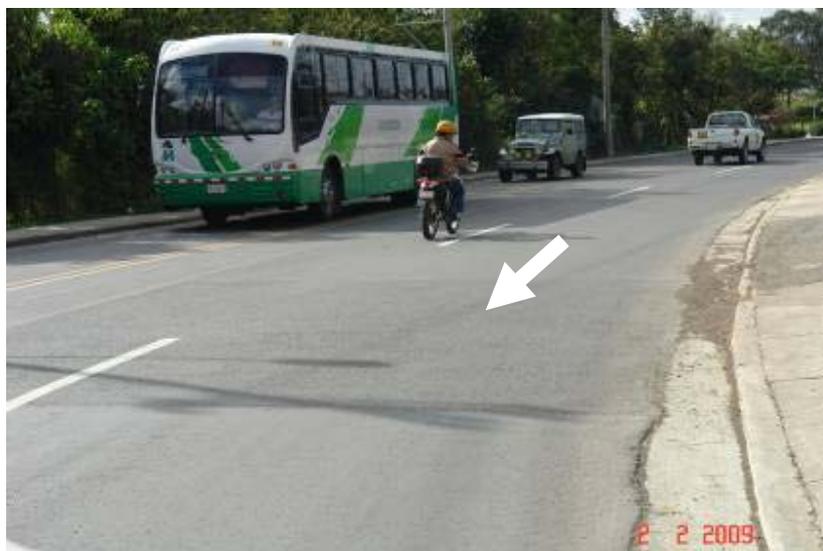
Fotografía No. 5: Reparación efectuada. Estación 2+232. Fecha de la fotografía 02 de febrero del 2009.

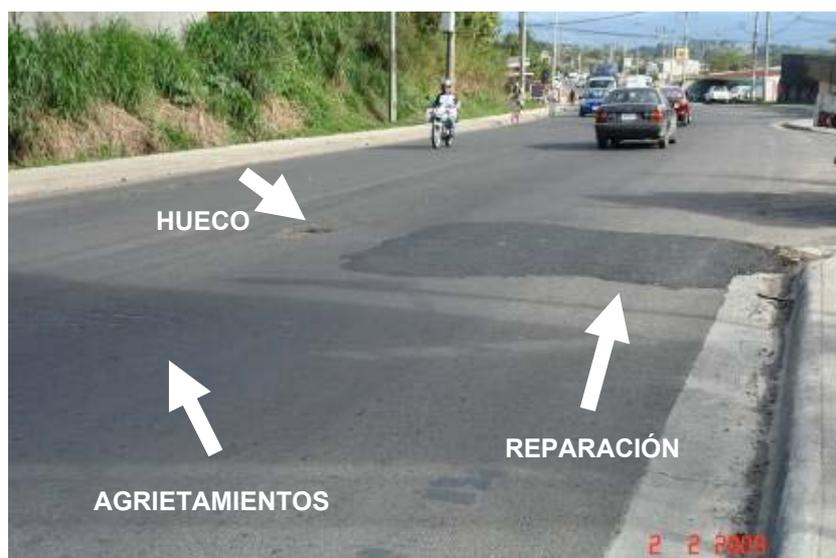
Las fotografías de la No.6 a No.9, evidencian más deterioros en la carpeta de asfalto colocada en septiembre del 2008 recién colocada en el proyecto, se observan agrietamientos, huecos y reparaciones realizadas con mezcla asfáltica colocada manualmente, así como acumulación de agua en superficie del pavimento por deficiencias en el bombeo.

Algunos de estos agrietamientos son producto de deformaciones de la mezcla asfáltica producto de la inestabilidad de la misma. Este tipo de deformaciones y distorsiones de la mezcla asfáltica puede tomar forma de roderas, corrugaciones depresiones, grietas y desprendimientos¹.

Fotografía No. 6: Deterioros y reparaciones de la carpeta recién colocada. Estación 1+284. Fecha de la visita 02 de febrero del 2008.

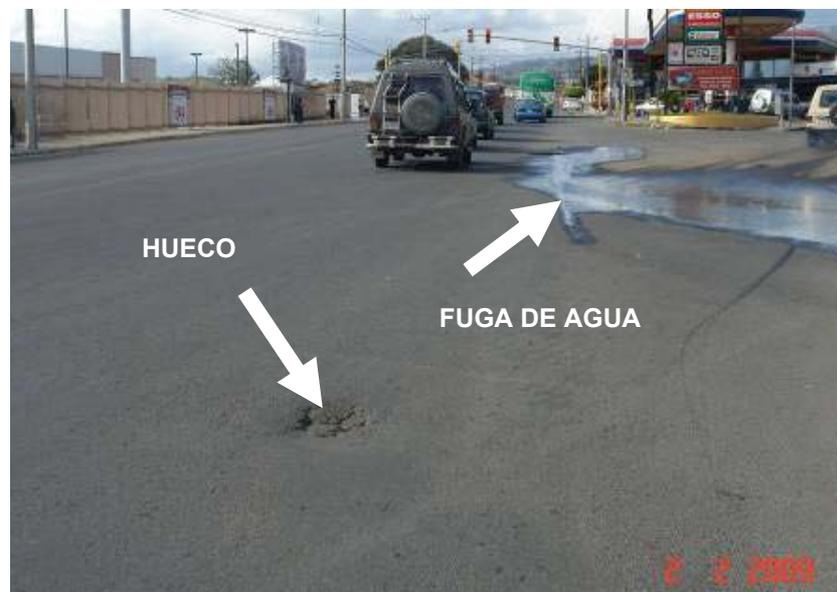
Fotografía No. 7: Deterioros y reparaciones de la capa recién colocada. Estación 1+140. Fecha de la visita 02 de febrero del 2008.

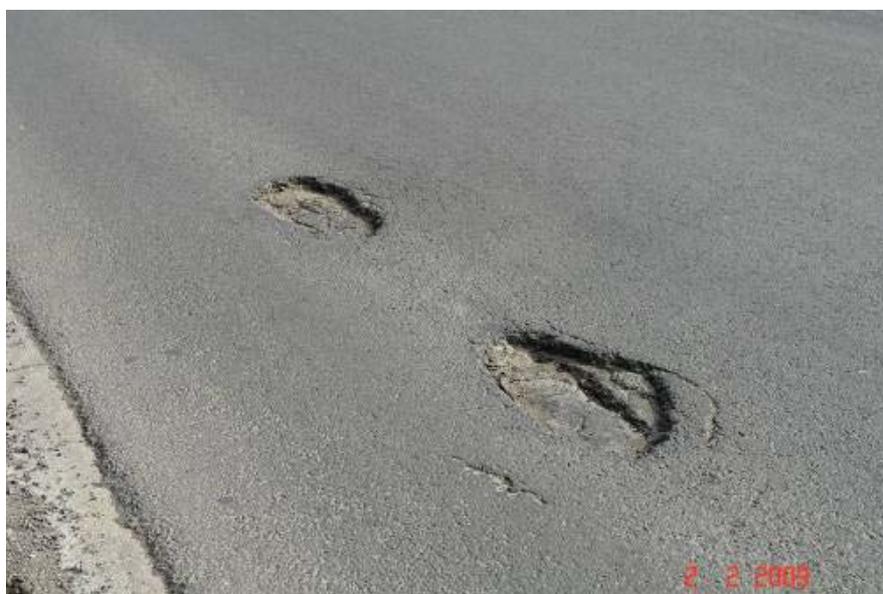
Fotografía 8: Formación de baches por desprendimiento de mezcla asfáltica y corrugaciones. Estación 1+140. Fecha de la fotografía 02 de febrero del 2009.

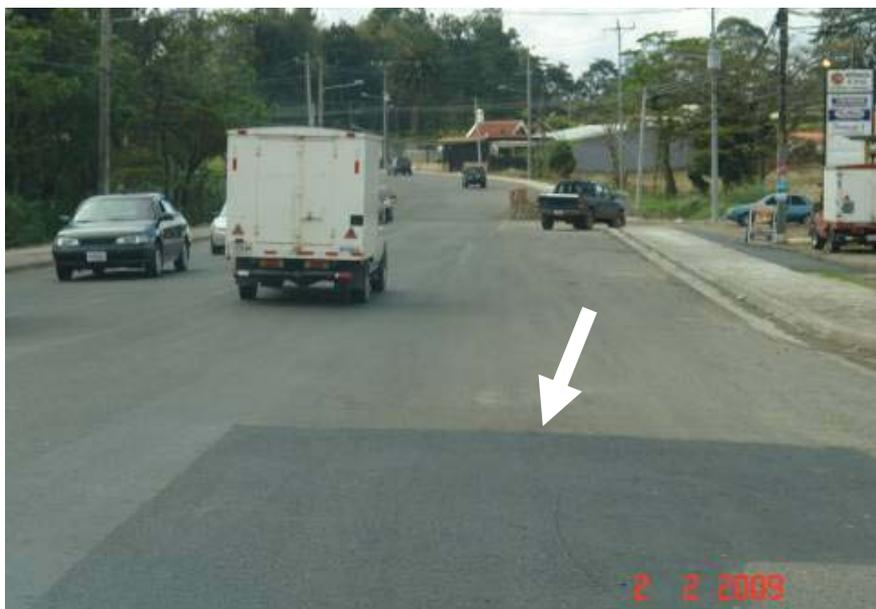
Fotografía 9: Reparación de la carpeta con mezcla asfáltica. Estación 1+140. Fecha de la fotografía 02 de febrero del 2009.

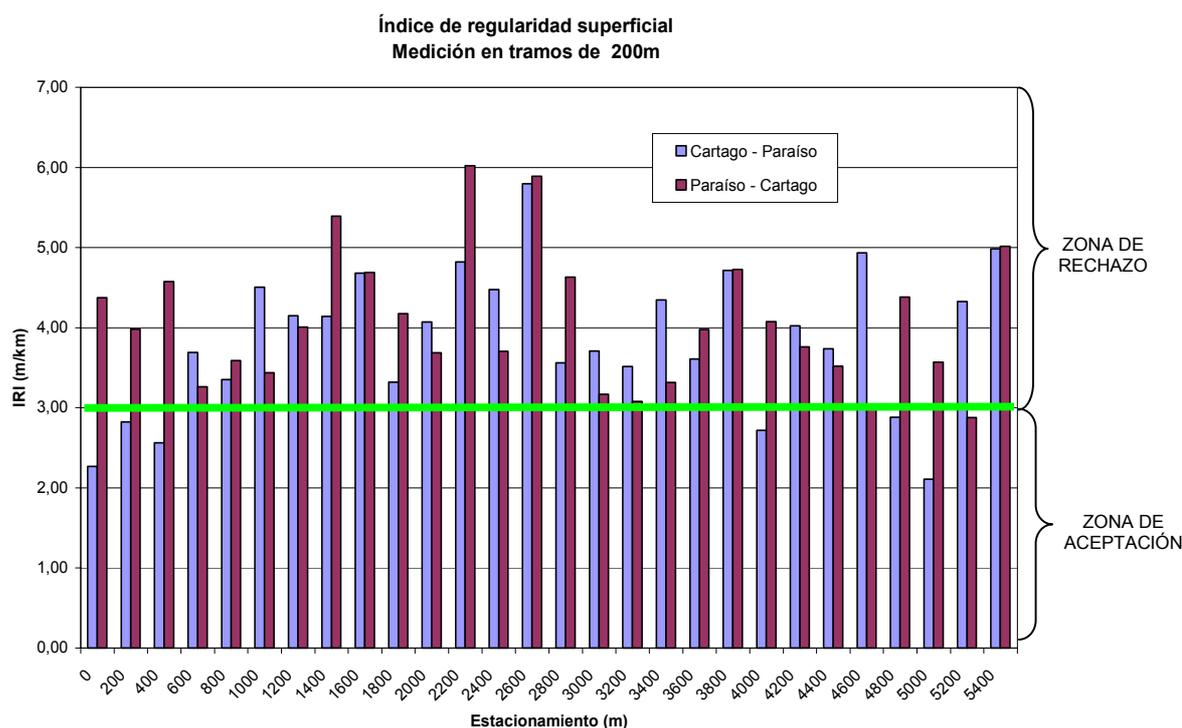
Gráfico No. 1: Parámetro de regularidad superficial IRI, medido con perfilómetro láser en ambos sentidos. Tramos de 200 m

Según pruebas² de IRI realizadas en el LanammeUCR en marzo de 2009, medidas cada 200m, indican que el promedio de 5 tramos consecutivos de 200m, no cumplen la especificación que debe ser menor o igual a 2 m/km, ni que los valores individuales deben ser menores a 3 m/km. Esto se evidencia en los

Como se puede observar, en el gráfico No.1, los valores individuales de cada punto medido, no cumplen con la especificación de 3 m/km, con excepción de algunos puntos aislados. Sin embargo, en los siguientes gráficos No.2 y No.3, se puede observar que el promedio de 5 tramos consecutivos a lo largo de todo el proyecto no cumple con la especificación de 2 m/km, situación que es igualmente notoria en ambos sentidos.

4.4 Para futuros proyectos de construcción de obra vial, considerar dentro de las especificaciones de los carteles de licitación requerimientos de regularidad superficial (IRI) como uno de los indicadores de calidad del proyecto. Es recomendable que tal valor sea congruente con la exigencia que requiere una capa de ruedo nueva.

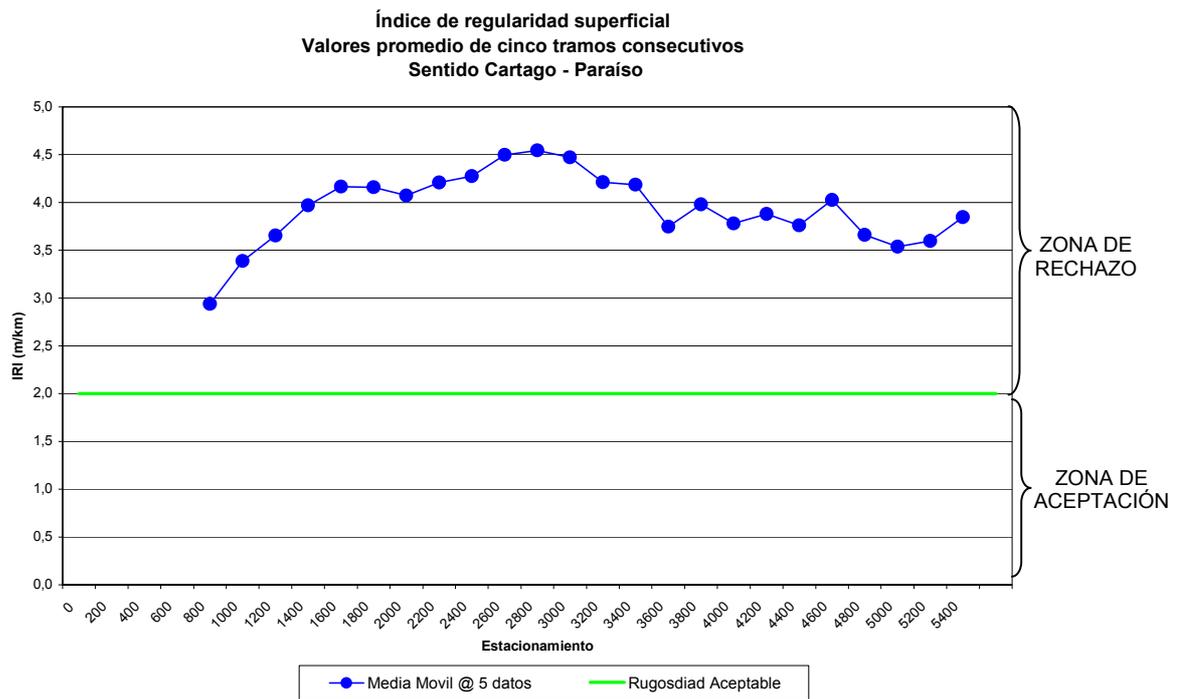
Gráfico No. 2: Promedio IRI para 5 tramos consecutivos a lo largo de todo el proyecto, sentido Cartago-Paraíso.

Es criterio de esta Auditoría Técnica, que el requisito que determinado en el CR-2002 de 2 m/km, no se cumple en la totalidad del proyecto, ya que el 91% del total de mediciones realizadas a cada 200 metros en ambos sentidos de circulación, presentan resultados por encima de dicho valor.

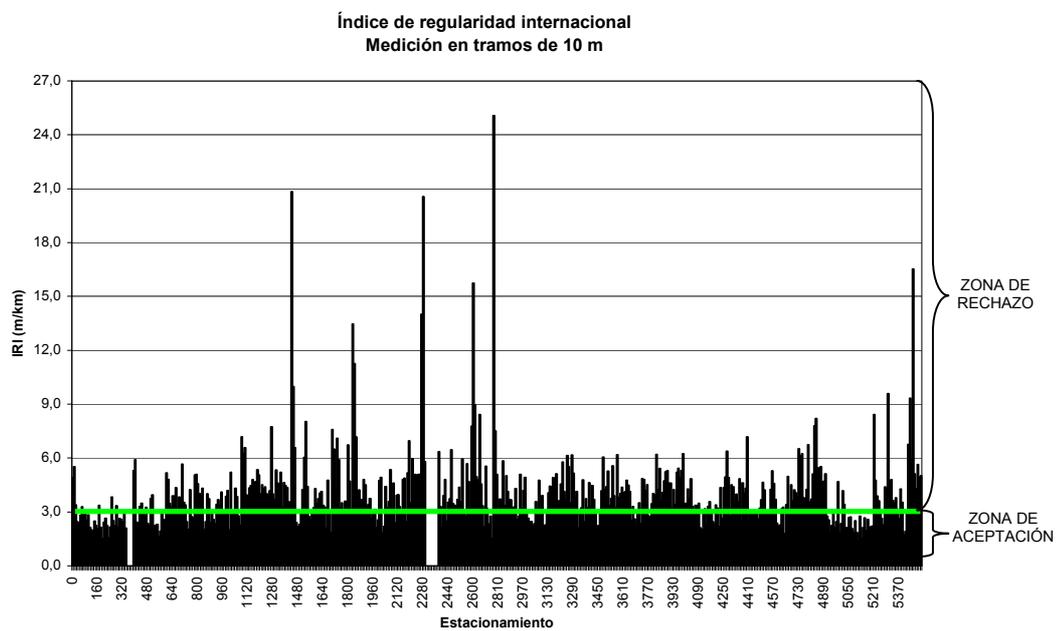
Gráficos No.4: Valores individuales de IRI, sentido Cartago-Paraíso medidos a cada 10m.

Se puede notar que las mediciones realizadas cada 10m, reflejan irregularidades más pronunciadas que las medidas cada 100m y 200m. Esta medición más precisa y detallada, podría ayudar a encontrar secciones con problemas específicos y determinar si es necesaria alguna corrección de la superficie. Por otro lado, se observa que las mediciones realizadas cada 200m, tal y como se solicita en el CR-2002, al promediar todas las irregularidades encontradas dentro de cada sección de 200m de longitud, presentan un nivel global del IRI para toda

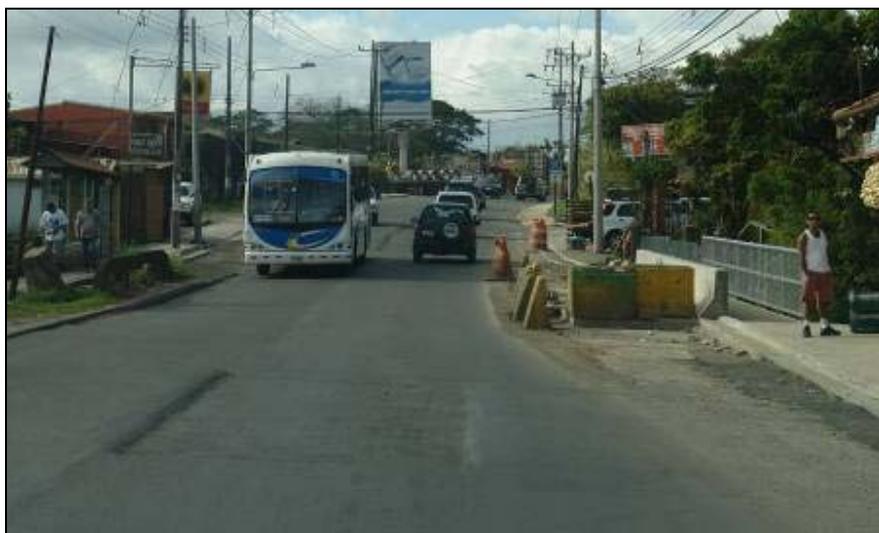
El equipo auditor observó las obras de ampliación de los puentes de la Ruta Nacional No. 10 sobre los ríos Barquero, Blanquillo y San Nicolás, las cuales en el día de la visita, no contaban con la señalización vial temporal de control de obras como lo exige el cartel de licitación.

El equipo auditor, no observó como parte de las obras de control de tránsito, una adecuada delimitación de áreas de transición, ni el desarrollo de la zona de

Fotografía No. 10: Puentes sobre el Río Barquero. No se observan señales que indiquen el estrechamiento de la vía. Señalización vial de control de obra insuficiente. Fecha de la fotografía 02 de febrero del 2008, Ruta Nacional No.

4.5 Velar por el cumplimiento de las disposiciones de seguridad vial y ocupacional establecidas en el cartel de licitación, durante la ejecución de los trabajos de conservación vial, específicamente en el Reglamento de Dispositivos de Seguridad para Protección de Obras y en el Manual Técnico de Dispositivos de Seguridad y Control Temporal de Tránsito para la Ejecución de Trabajos en las Vías.

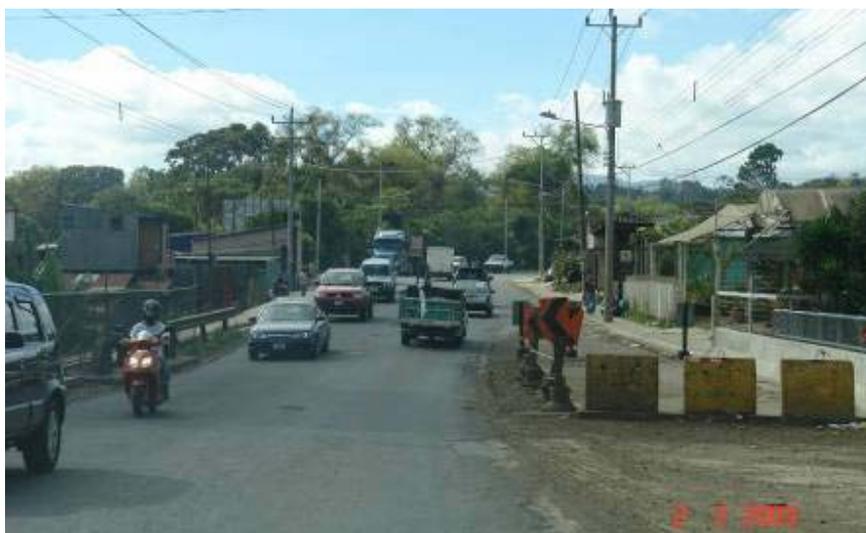
Fotografía No. 11: Puente sobre el río Blanquillo. Señalización vial de control de obra insuficiente. Fecha de la fotografía 02 de febrero del 2009, Ruta Nacional No. 10.

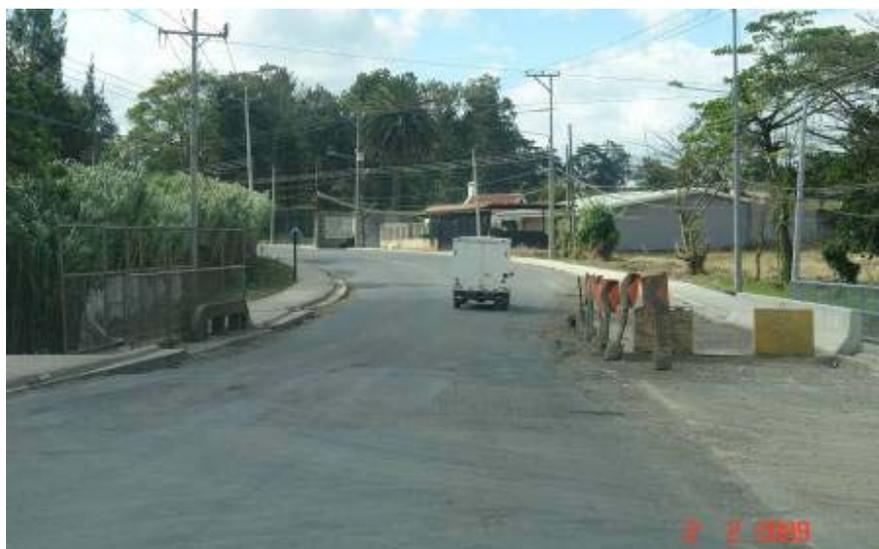
Fotografía No. 12: Puente sobre el Río San Nicolás. Señalización vial de control de obra insuficiente. Fecha de la fotografía 02 de febrero del 2009, Ruta Nacional No. 10.
