Informe de Auditoría Técnica Externa LM-AT-049-10

**INFORME  
AUDITORÍA TÉCNICA  
LM-AT-049-10**

**Evaluación del desempeño de la Base Estabilizada,  
Capa de Ruedo, Seguridad Vial y Gestión  
Administrativa**

**MEJORAMIENTO DE LA RUTA NACIONAL N° 613  
SECCIÓN SABALITO-LAS MELLIZAS.**

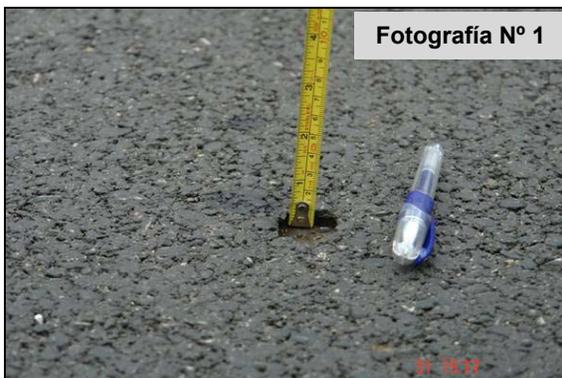
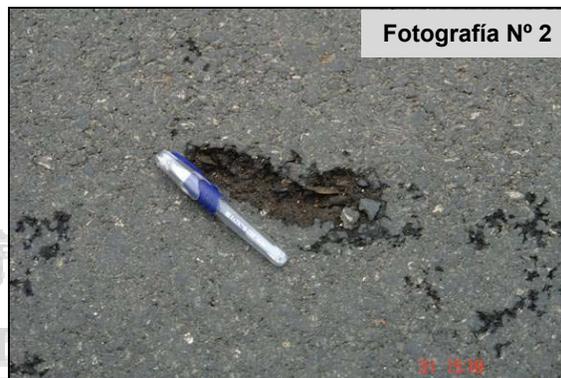
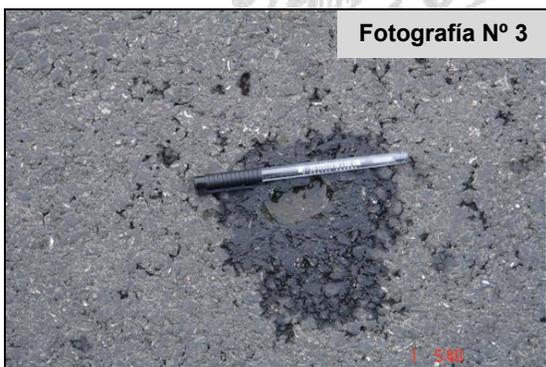
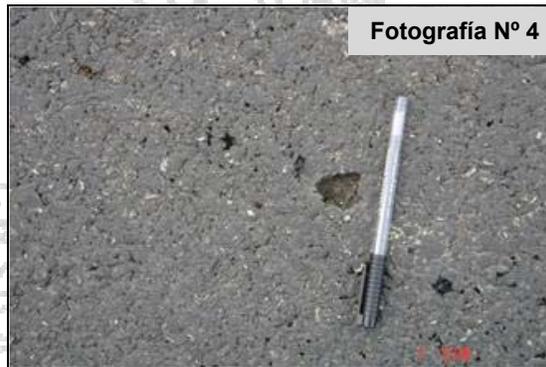
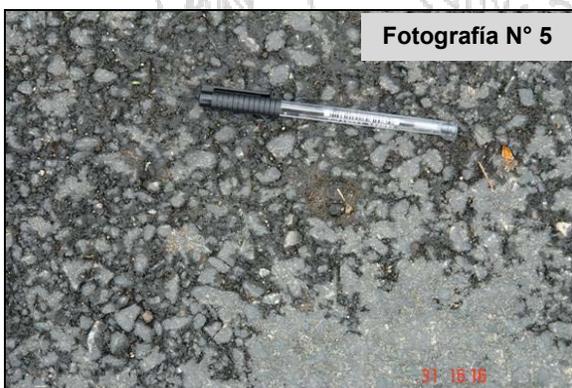
**Fotografías N°1 a N°5:** Huecos en la carpeta asfáltica. Algunos estacionamientos de referencia en donde se observó esta condición: 8+635, 8+880, 9+739, 11+511, 14+656.

En la Fotografía N° 3 se puede observar gráficamente el efecto dañino del agua en un punto donde ya existe un hueco y que constituye un foco de infiltración de agua en la carpeta asfáltica que afectará su desempeño.

El deterioro se desarrolla gradualmente y evoluciona en su condición de leve a severo, de hecho la existencia de estas zonas de acumulación de agua, posteriormente van generando desprendimientos del agregado que compone la mezcla asfáltica y finalmente se convierten en huecos presentes en la carpeta asfáltica.

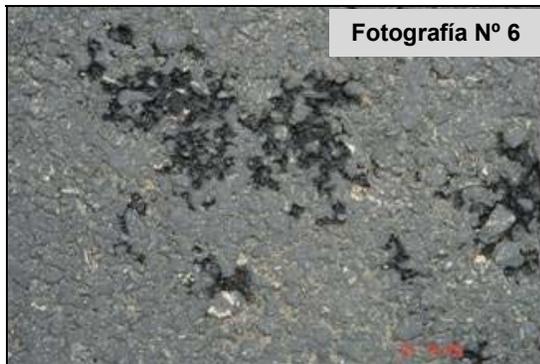
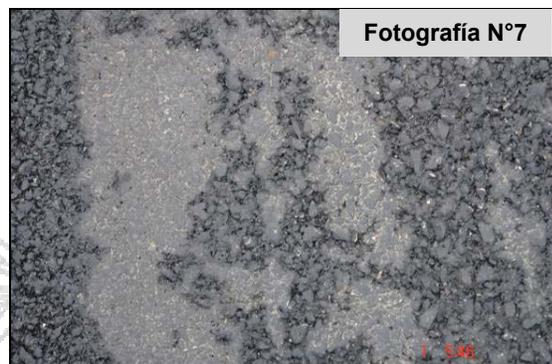
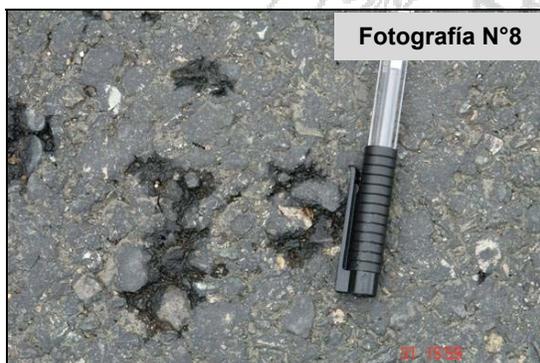
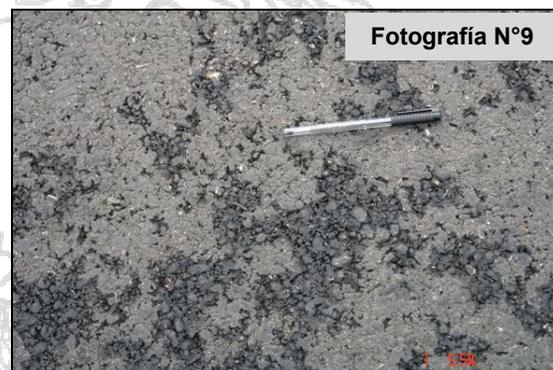
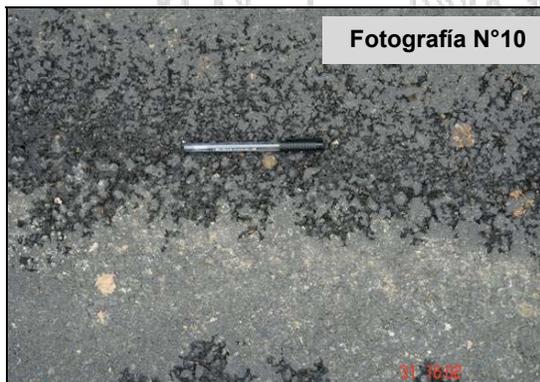
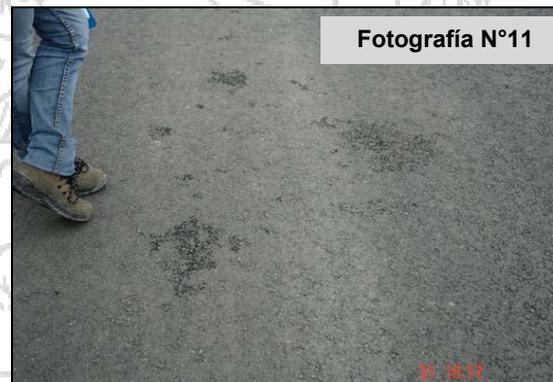
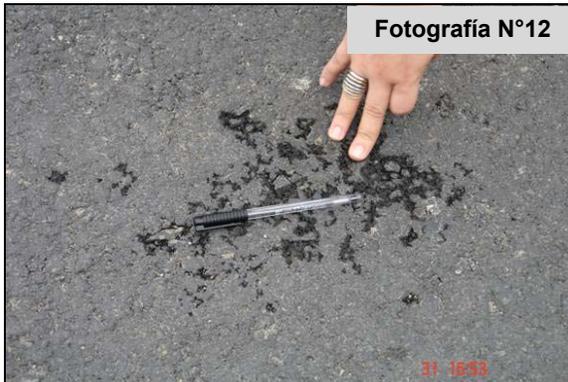
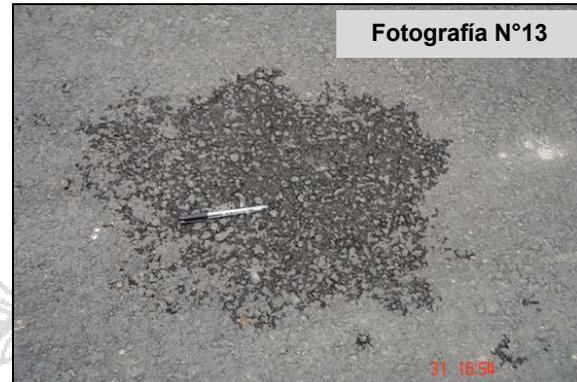
**Fotografías N°6 a N°13:** Zonas de acumulación de agua. Estacionamientos de referencia aproximados en donde se observó esta condición: 8+920, 9+100, 11+511, 12+162, 13+900, 14+656, 17+800, 18+000, 19+600, 21+450. Fecha: 29 julio al 1° de agosto 2010.

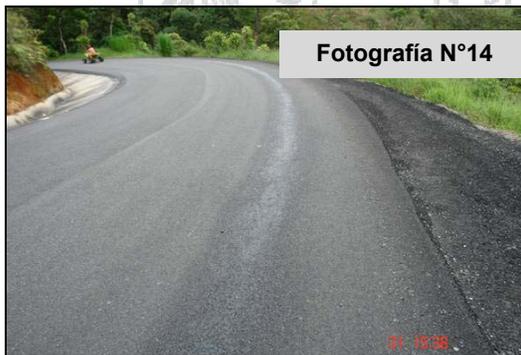
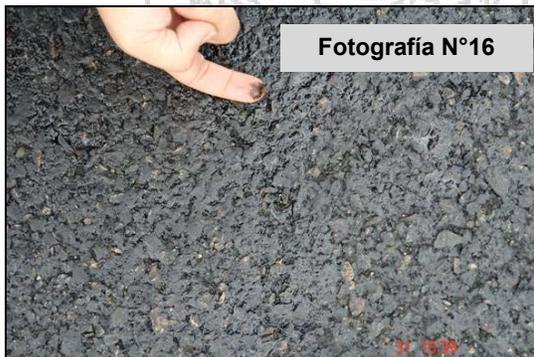
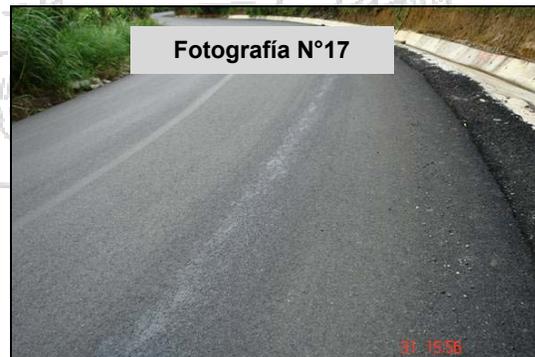
**Fotografías N°14 y N°17:** Exudación de la carpeta asfáltica. Estacionamientos de referencia aproximados en donde se observó esta condición: 12+250, 13+500. Fecha: 29 julio al 1° de agosto 2010.

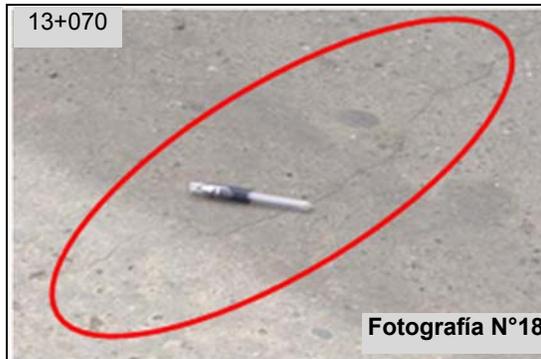
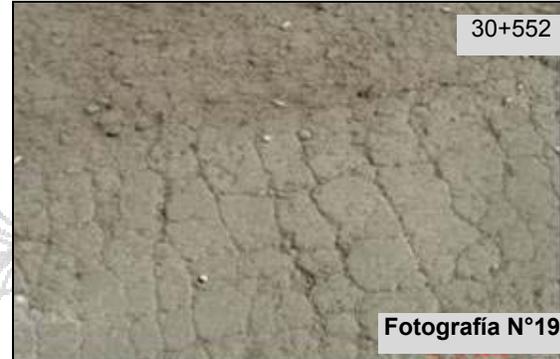
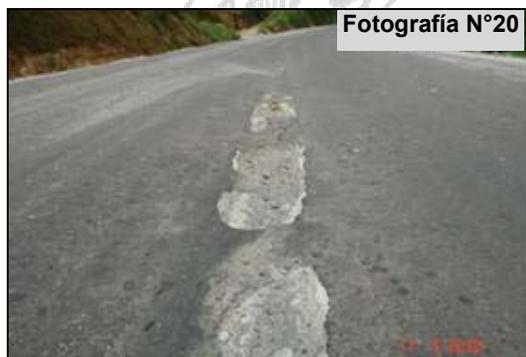
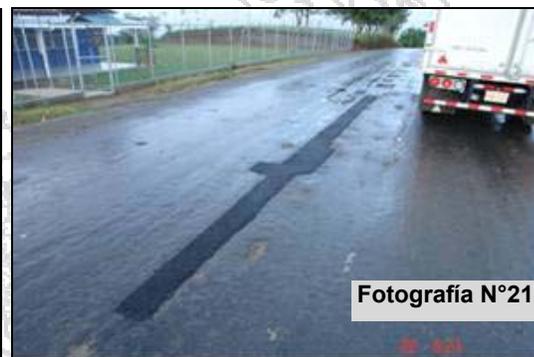
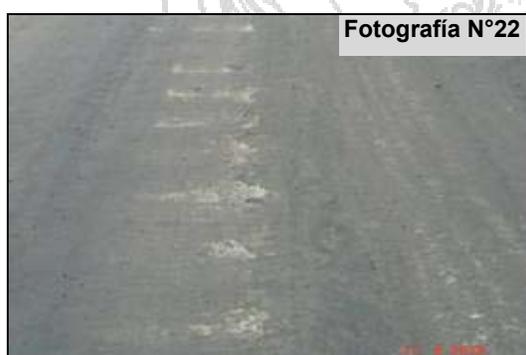
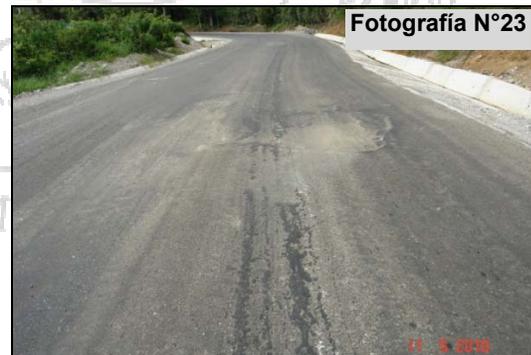
1. Agrietamientos en la capa de base estabilizada con cemento,
2. Huecos en la línea de centro y otros puntos a lo ancho de ambos carriles,
3. Desprendimiento de agregados de la base estabilizada,
4. Irregularidades en la conformación de la superficie de la base estabilizada durante el proceso constructivo, evidenciado por el estudio realizado por la inspección contratada por el CONAVI (FONVAR).

**Fotografías N°18 a N°23:** Deterioros prematuros de la base estabilizada. Fecha: 10 al 12 de mayo 2010. Estacionamientos de referencia: 9+610, 10+622, 22+800, 23+852.

De acuerdo con la revisión documental realizada, es criterio de esta auditoría técnica que las principales causas de estos deterioros prematuros de la base estabilizada y sus efectos están asociados a los siguientes aspectos:

1. Control de calidad: Sin el debido control de calidad que permita realizar ajustes en la dosificación del cemento, se obtuvieron resistencias a la compresión simple a los 7 días más altas que la resistencia promedio especificada (ver Hallazgo N°3). La obtención de resistencias más altas implica una capa más rígida por tanto susceptible al agrietamiento y por otra parte, mayor consumo de cemento, por tanto un costo más elevado para esta actividad, más aun tomando en cuenta que el cemento se paga como un renglón aparte.

Esta condición repercute en producir una capa más rígida y por tanto susceptible al agrietamiento tanto por retracción térmica como hidráulica. Ver en el Anexo 3 el análisis estadístico realizado.

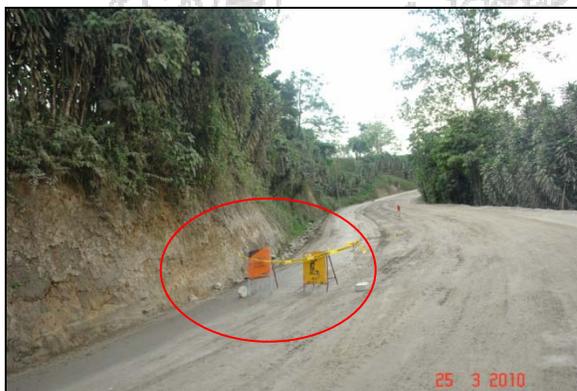
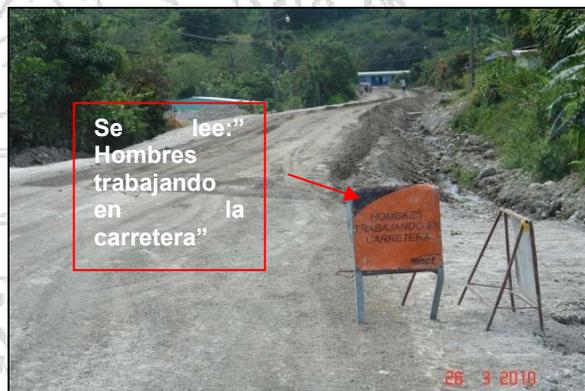
1. En el proyecto se observó que la señalización para los trabajos realizados es escasa y no se apega a lo solicitado en el cartel de licitación. Además se evidenció la existencia de elementos sobre la carretera que constituyen un peligro para los usuarios de la vía. En otros casos la señalización es inexistente. A continuación se presentan fotografías al respecto.

**Fotografías N°25 y N°26.** Canalización del tránsito en el proyecto. (Fecha 25/03/2010)

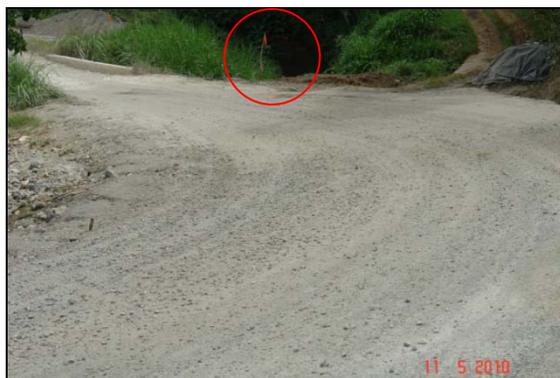
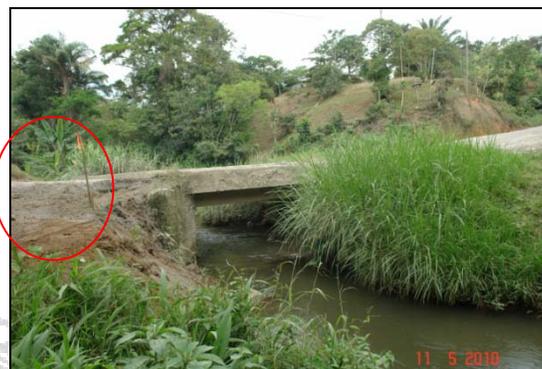
**Fotografía N° 27 y N°28.** Aproximación al puente sobre el río Negro. Estacionamiento 15+000 (Fecha 11/05/2010)

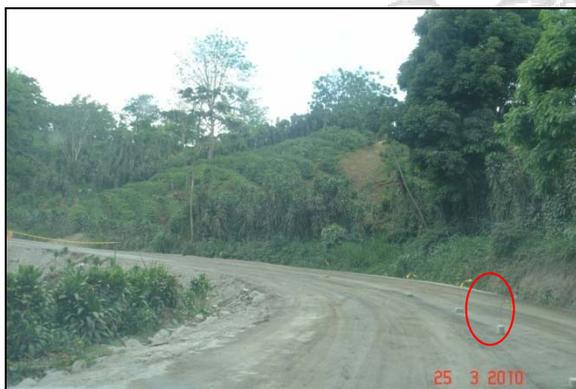
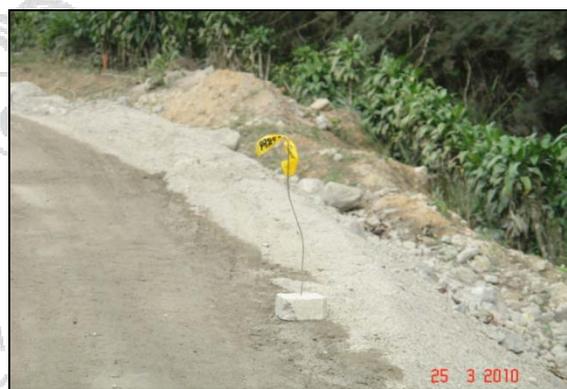
2. En las siguientes fotografías, se muestra uno de los frentes de trabajo en el proyecto Sabalito-Las Mellizas. En dicha zona de trabajo, no se observan las áreas de prevención, transición, de trabajo y terminación. Para cada frente de trabajo, es preciso realizar un diseño de cada zona, de acuerdo con la velocidad de circulación de los vehículos y las características de geometría de la vía. De esta manera, se determinan las distancias de separación entre los elementos canalizadores y entre las señales verticales de precaución que se deberán utilizar. Tampoco se utilizan canalizadores del tránsito adecuados (Ver fotografías 30 y 31)

**Fotografías N° 30 y N°31.** Canalización del tránsito en el proyecto (Fecha 25/03/2010)

Estos elementos no reglamentados para canalizar el tránsito, son poco visibles y en la noche son imperceptibles debido a que no tienen material retroreflectivo para que los usuarios de la vía los puedan observar. Por otra parte no son efectivos para proteger la obra que está en construcción, tal como es el caso de la base estabilizada, que requiere de condiciones contraladas de tránsito cuando está recién construida.

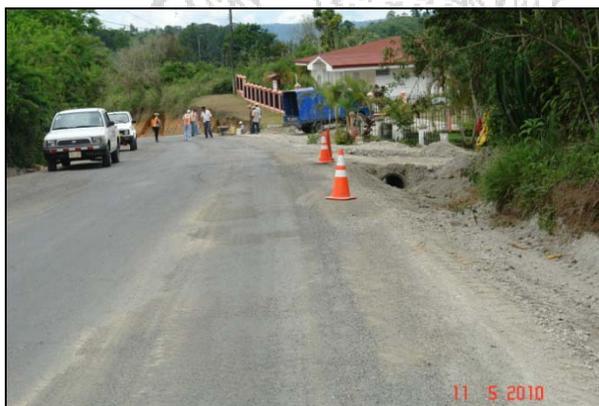
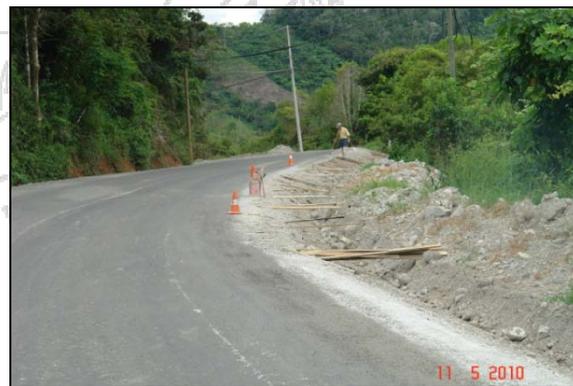
**Fotografías N° 32 y N°33.** Señalización para trabajos en cunetas (Fecha 11/05/10)

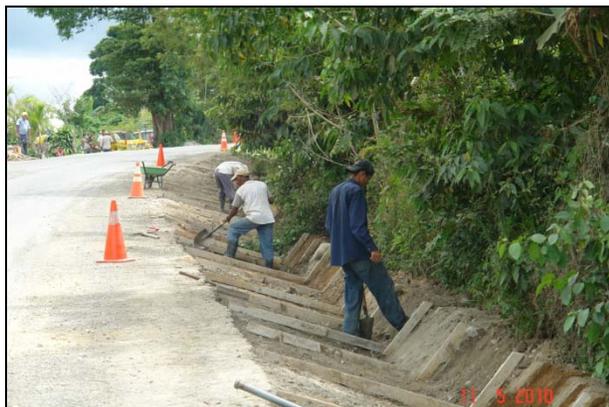
**Fotografía N°34.** Trabajos en cunetas.  
Estacionamiento 15+700. (Fecha 11/05/10)

Como se puede observar en las fotografías N°34 y 35, la señalización y control de obra es escasa o nula, lo que pone en riesgo tanto a los trabajadores como a los usuarios de la vía. Tampoco se utiliza equipo de seguridad como chalecos.

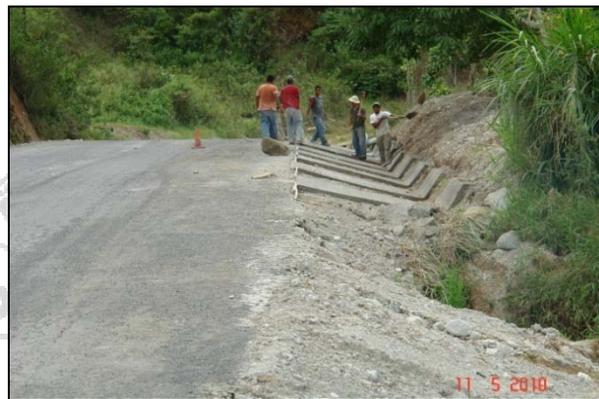
**Fotografía N°35.** Trabajos en cunetas.  
Estacionamiento 23+892. (Fecha 11/05/10)

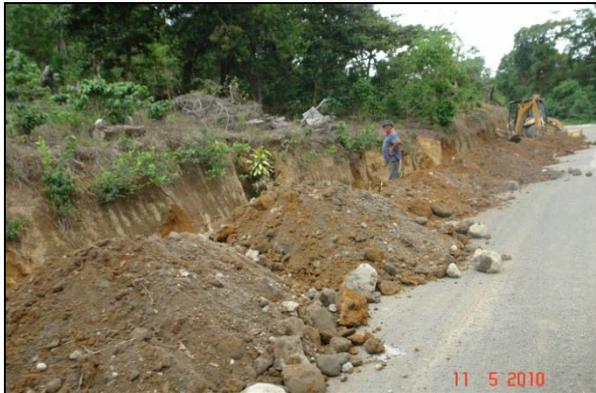
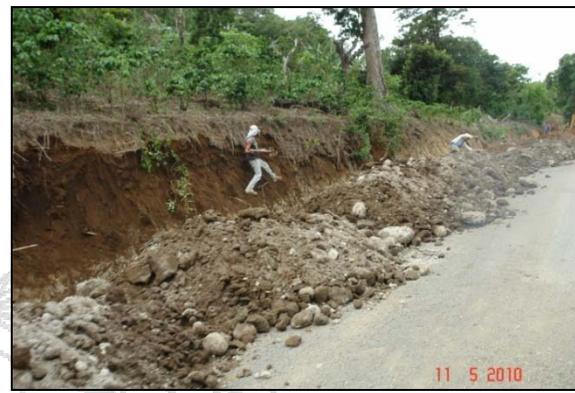
4. En visita realizada el 11 de mayo 2010, aproximadamente del estacionamiento 24+600 al 30+000, se observó personal de la empresa de servicios Acueductos y Alcantarillados, colocando una tubería. Se pudo comprobar que para el final de la jornada laboral, el material que fue removido para colocar la alcantarilla estaba obstruyendo una parte de la vía. Al igual que en el caso de construcción de cunetas los trabajadores no tienen equipo de seguridad ni utilizan señalización para canalizar o prevenir con seguridad el tránsito de vehículos.

**Fotografía N° 36 y N°37.** Trabajo de colocación de alcantarilla por parte de AyA.  
Estacionamiento 24+600 al 30+000 (Fecha 11/05/10)

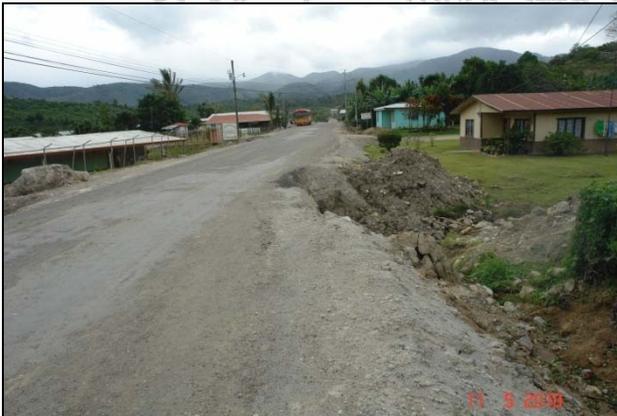
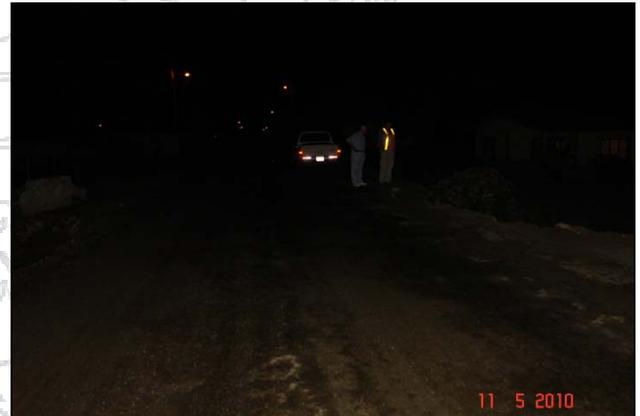
5. Aunado a estos hechos, se pudo evidenciar que en condición nocturna la seguridad de circulación en el proyecto es crítica, en cuanto a que incrementa potencialmente el riesgo de algún accidente, al no existir una señalización preventiva temporal de obra adecuada y suficiente, que se adapte a las condiciones existentes de la vía.

**Fotografías N°38 y N°39.** Señalización para trabajos en alcantarillas, pueblo La Lucha (Fecha 11/05/2010)
