Evaluación del Estado de Conservación Preliminar Proyecto Puentes San José - Caldera Período 2007

Febrero 2008

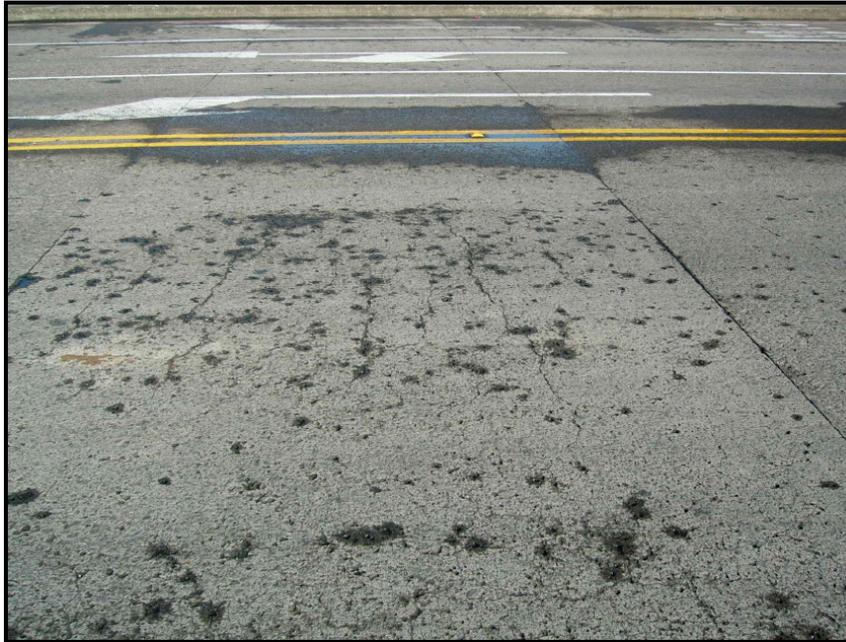
concentración de esfuerzos o problemas de apoyado. En la cara superior se observa un nivel de deterioro importante en forma de fisuramiento superficial generalizado y aleatorio, debido probablemente a la colocación del acero cerca de la superficie y una posible retracción plástica inicial. En las figuras 6 y 7 se puede observar el fisuramiento en la cara superior de la losa y en las figuras 8 y 9 el fisuramiento en la cara inferior.

Figura 7: Fisuras en la cara superior de la losa

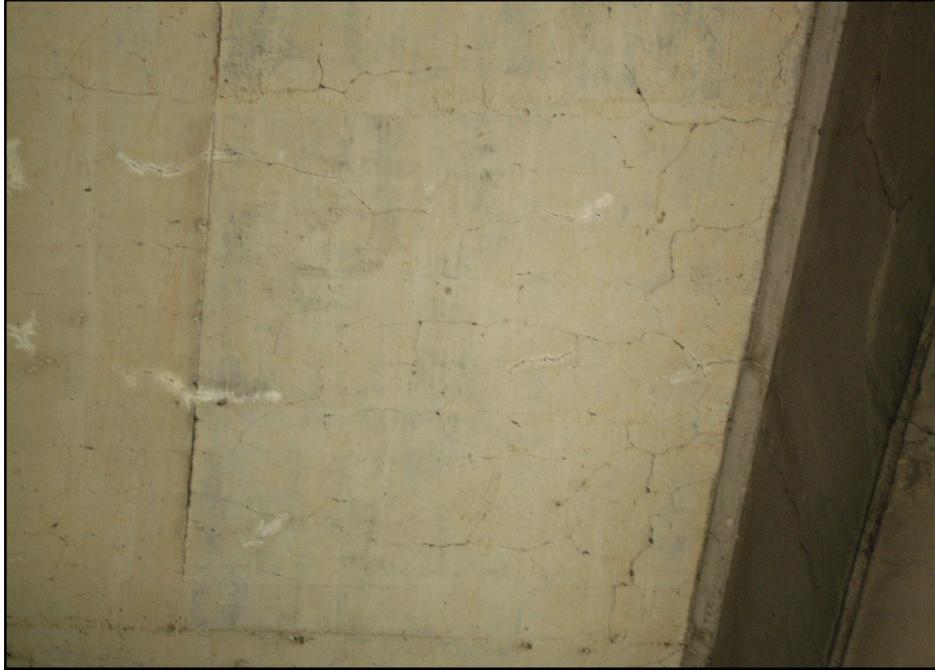
Es una losa monolítica colada in situ unida a las vigas por medio de llaves de corte y acero pasando. En la cara inferior se aprecia fisuramiento cuadrícula debido a flexión primaria y secundaria, el cual compromete el estado de seguridad. En las zonas de apoyo de las vigas no se observan grietas debidas a

Figura 9: Deterioro en la cara inferior de la losa

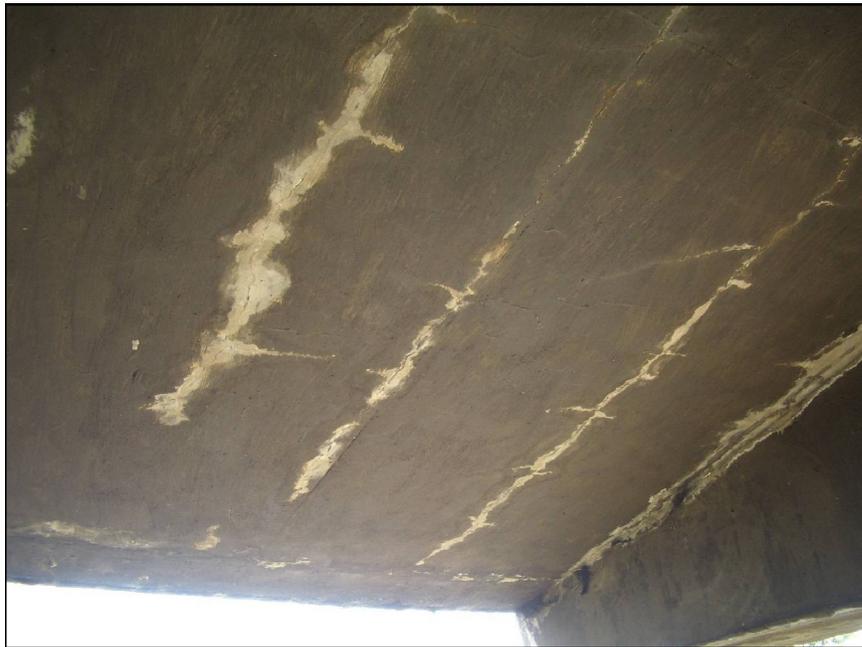
En las zonas de las aceras existen grietas por retracción con anchos superiores a los 0.50 mm. Además se observa una deflexión importante en el extremo del voladizo de las aceras, la cual provoca la acumulación de agua en estas zonas. En las figuras 10 y 11 se muestra el deterioro de las aceras.

Figura 10: Deterioro en la losa de las aceras

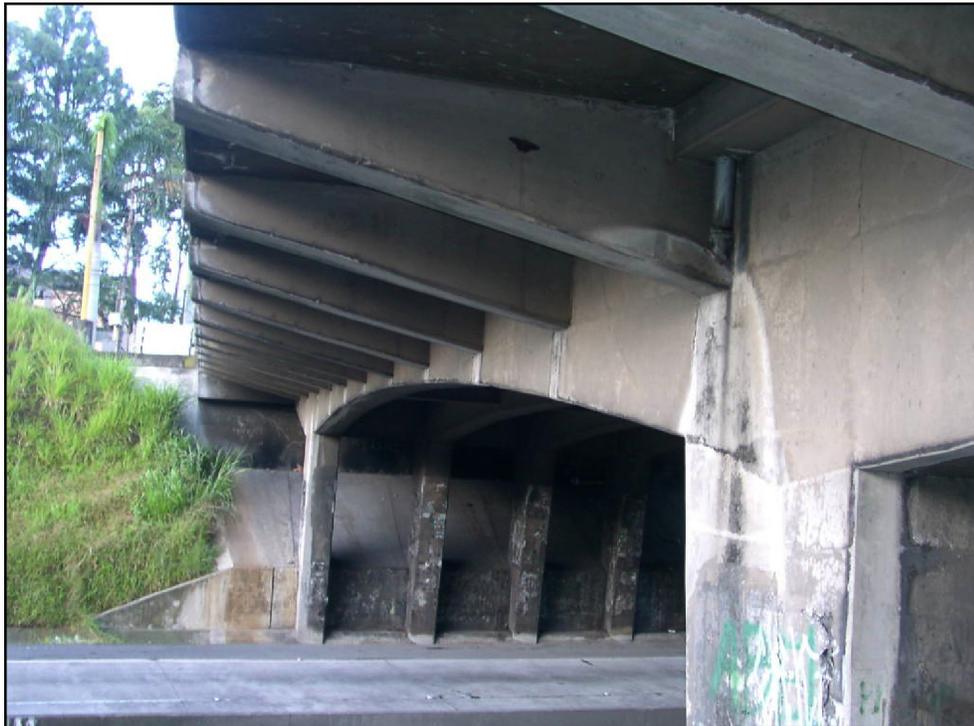
Son vigas de sección variable de concreto reforzado y presentan grietas importantes de flexión y de cortante a todo lo largo. En las zonas cercanas a los nudos existe una mayor concentración de fisuras (Ver figura 16, 17 y 18). Para la condición de carga permanente muestra una contra flecha. Se aprecian manchas en las caras de las vigas ocasionadas por la filtración del agua a través de la losa (figura 19).

Figura 19: Manchas por filtración de agua

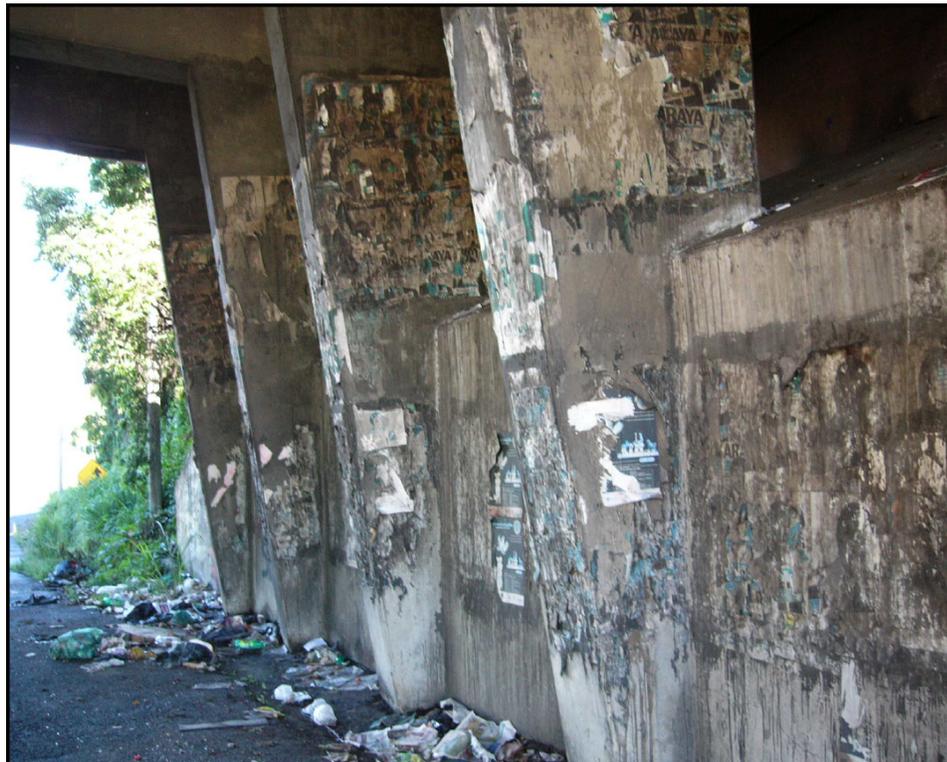
Son pilas de concreto colado en sitio con resistencias de 210 kg/cm² armadas con acero grado 40. Las pilas tienen sección reducida en la fundación para disminuir las demandas sobre la misma. Los elementos tienen un estado favorable, ya que no hay evidencia de daños o deterioro. Se observan manchas por la circulación del agua a través de la losa y los tragantes. Como defecto general se observa la suciedad ocasionada por envejecimiento, pintadas y carteles (figura 20).

Figura 20: Estado de las columnas

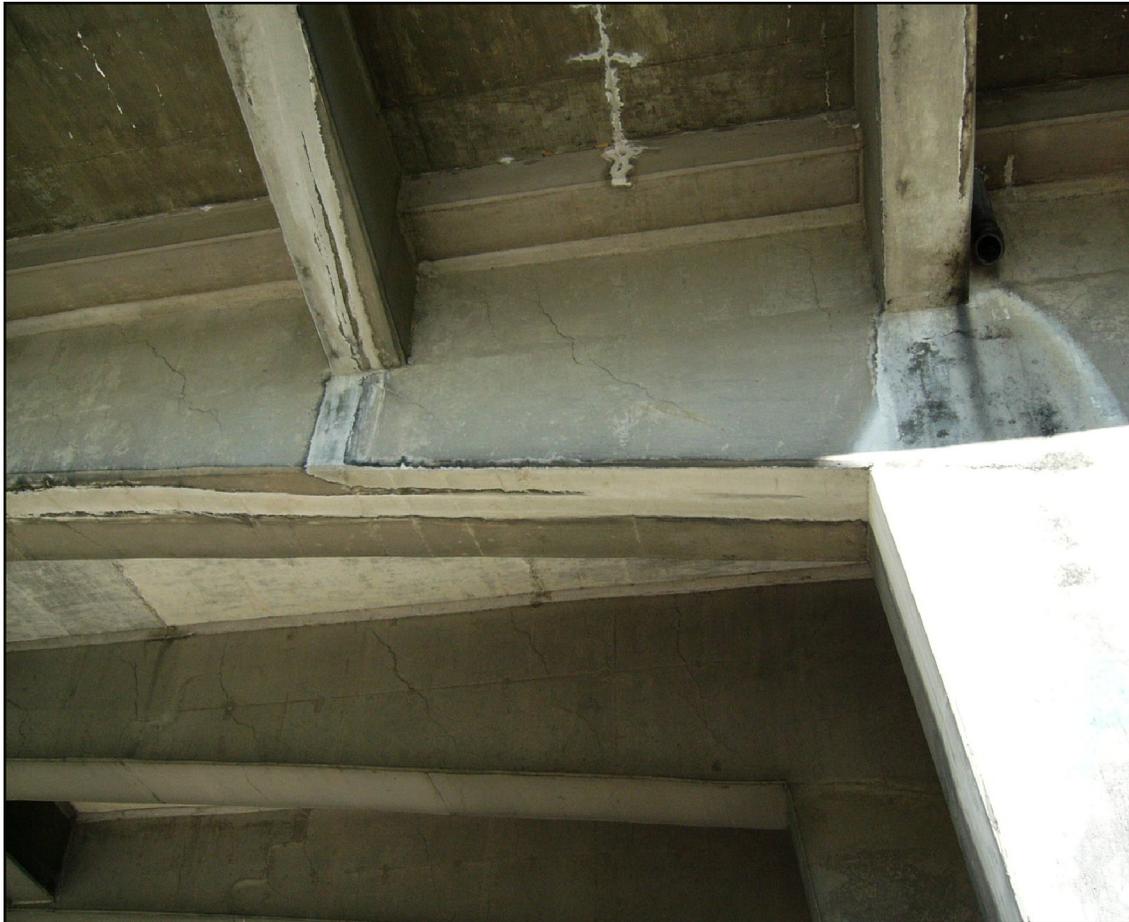
En las uniones viga-columna en los ejes Norte y Sur se observan grietas en la cara cercana al nudo (figura 21). En las caras horizontales no se aprecia ningún tipo de fisuramiento.

Figura 21: Uniones viga-columna

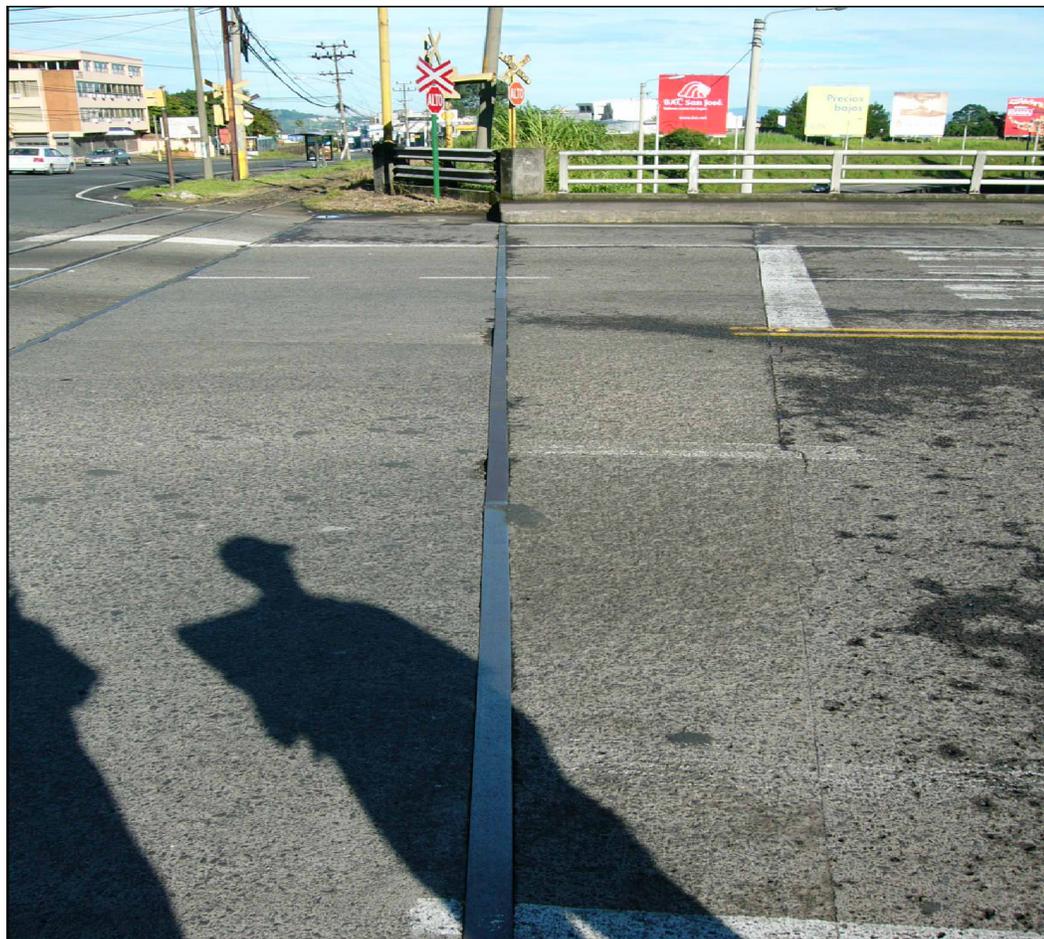
La losa de rodamiento es de concreto reforzado. No se observan asentamientos o distorsiones en los rellenos de aproximación y la losa no muestra niveles de deterioro importantes, como se puede observar en la figura 22.

Figura 22: Estado de los rellenos de aproximación

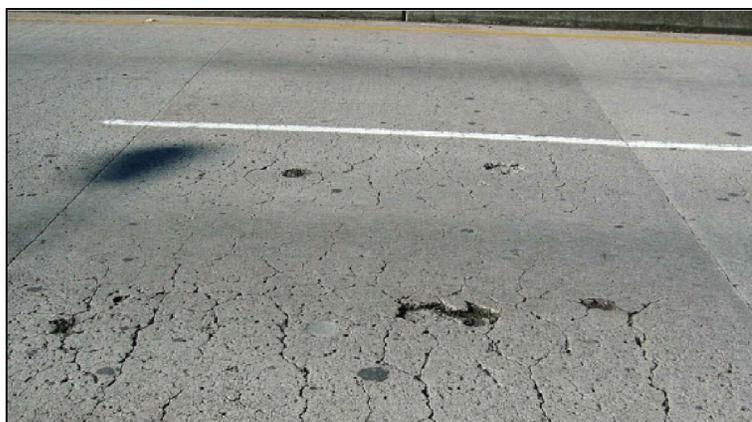
Figura 29: Agrietamiento de la losa de rodamiento

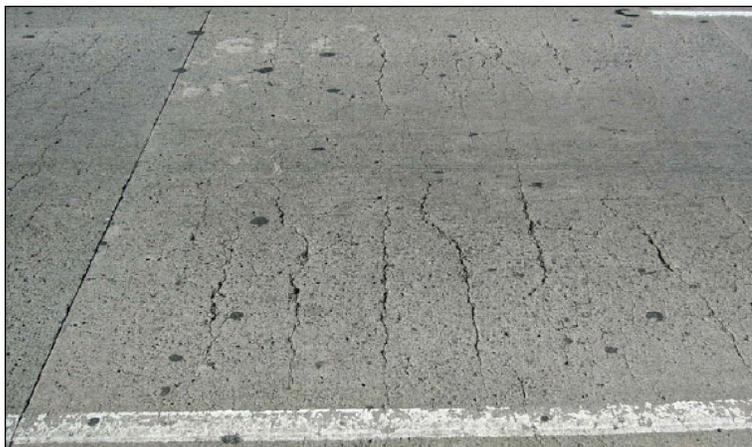
En las zonas donde se presentó el incendio se observa el mayor grado de deterioro, pero en el resto del puente la concentración de grietas estructurales no es despreciable. Existen zonas con un nivel de deterioro muy avanzado y crítico en donde la matriz de concreto está completamente destruida, como se muestra en la figura 30.

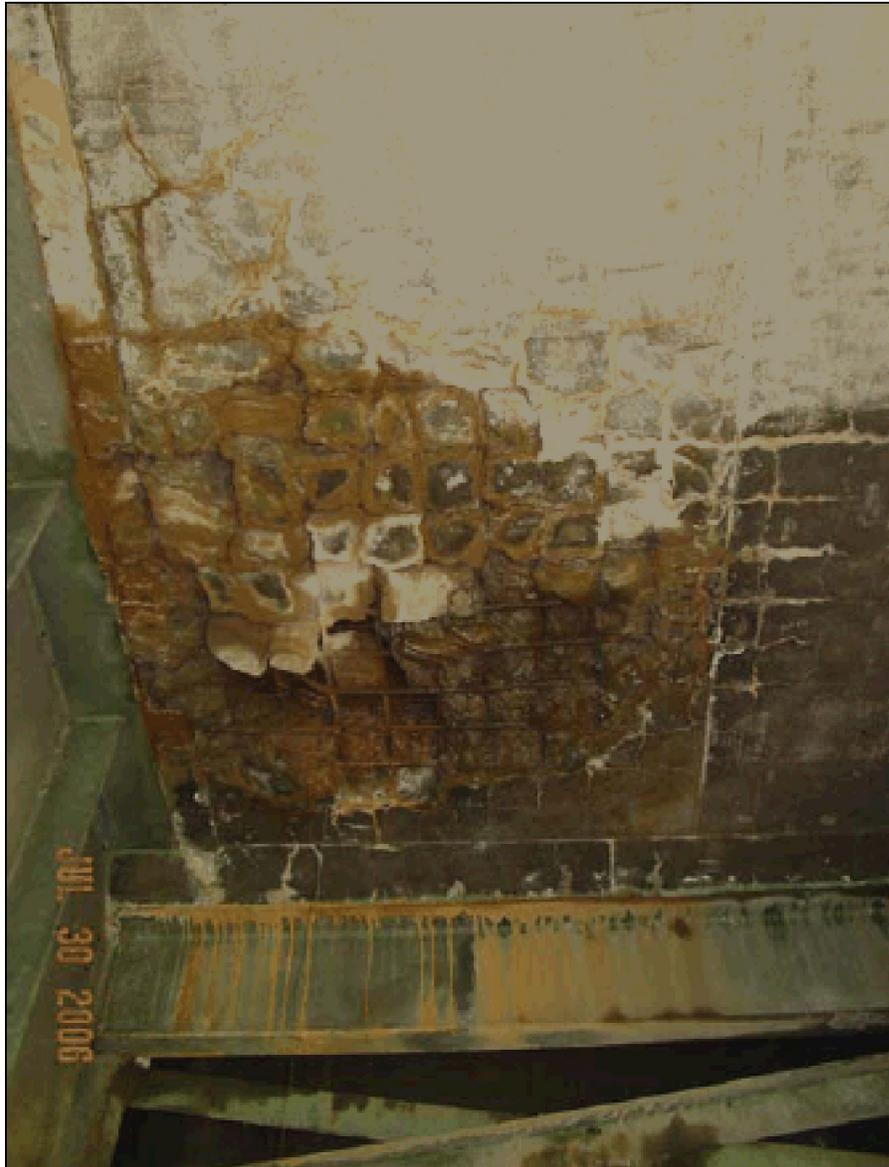
Figura 30: Destrucción de la matriz de concreto

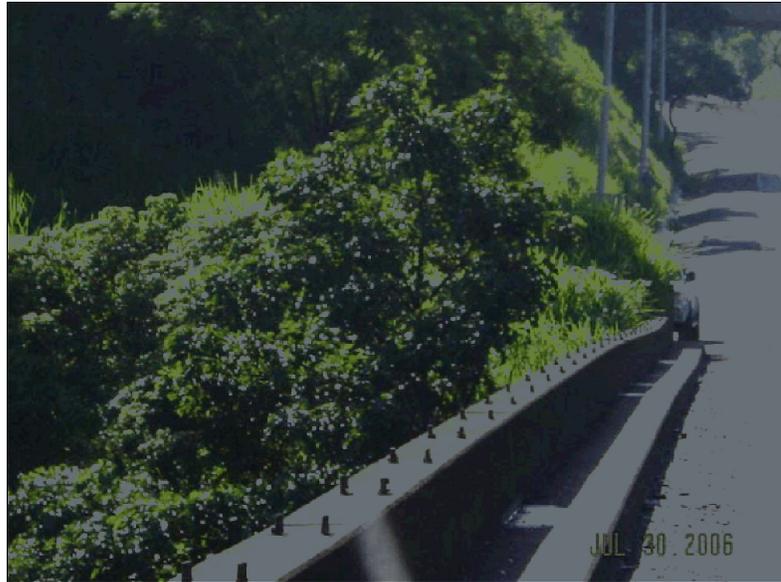
En los planos se muestran barandas tipo Alcoa, pero en la actualidad el puente carece de barandas (figura 31), por lo que es necesario restituirlas en el menor plazo posible.

Figura 31: Estado de las barandas

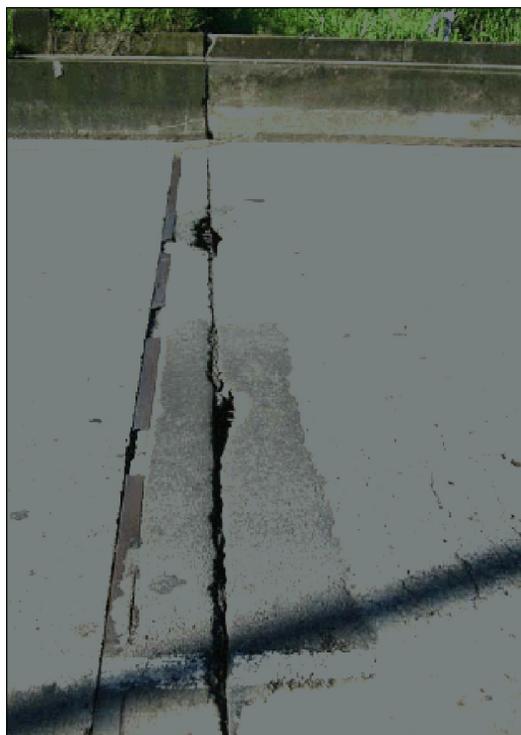
La estructura es parcialmente continua, existen juntas de movimiento en los ejes de los bastiones y en los ejes de las pilas. Las juntas son de tipo elastomérico con angulares de acero y muestran un alto grado de deterioro, como se puede observar en las figuras 32(junta en bastión) y 33(junta en pila). Es necesario reponer el material de juntas para que el funcionamiento sea satisfactorio.

Figura 32: Juntas de movimiento bastión Noroeste

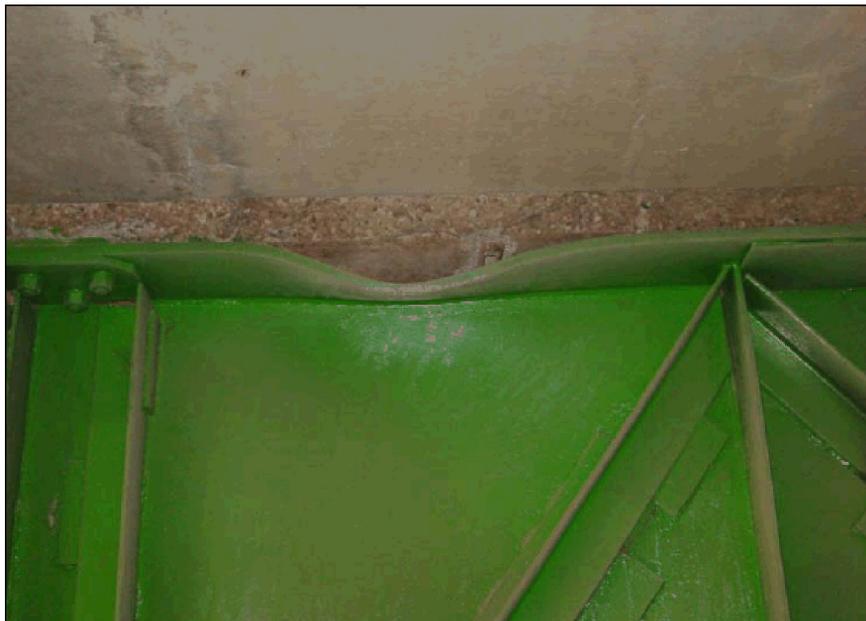
Figura 34: Alabeo del patín superior de la viga

La pintura de protección está deteriorada y en algunas zonas es inexistente, principalmente en el tramo Oeste del puente. En el tramo Este se pintaron algunos elementos después del incendio de 1999, pero aún se aprecian zonas de las vigas y diafragmas que carecen de la pintura requerida. Se observa la deformación del alma de las vigas fuera del plano, ocasionada por la acción simultánea de las cargas aplicadas y las altas temperaturas sufridas.

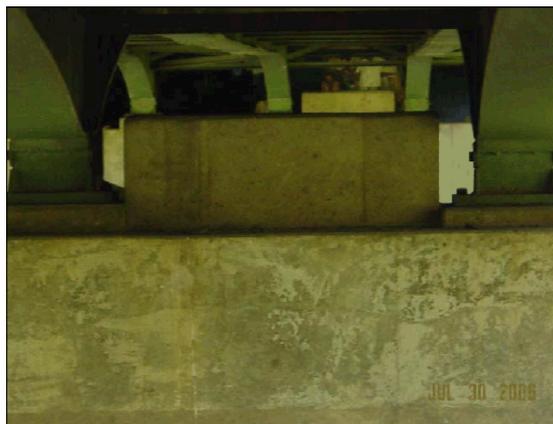
Los apoyos de las vigas principales en todos los tramos de la superestructura son de acero de tipo balancín. En los apoyos de las pilas (figura 36) no se aprecian fallas por funcionamiento o daños en la conexión de las placas previstas en las vigas principales y en los cabezales. Se encuentran en general en buen estado. Los apoyos de los bastiones (figura 37) requieren reparación y limpieza debido a la acción del fuego.

Figura 36: Apoyo en la zona de las pilas

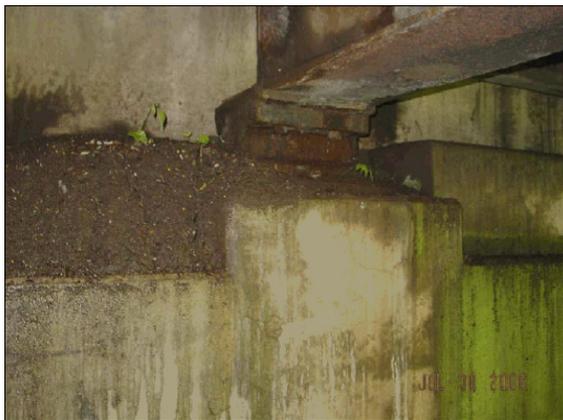
Son bastiones de tipo superficial apoyados sobre gravas y en la dirección transversal constituyen un muro de corte de grandes dimensiones. Ambos bastiones presentan un nivel de deterioro leve con fisuramiento principalmente en las zonas de apoyo de las vigas (figura 40). En ambos bastiones se observa el flujo permanente de agua (figura 41) a través del muro y de la losa superior, situación que aumenta la velocidad de deterioro de las placas de apoyo de las vigas.

Figura 40: Fisuramiento en los bastiones

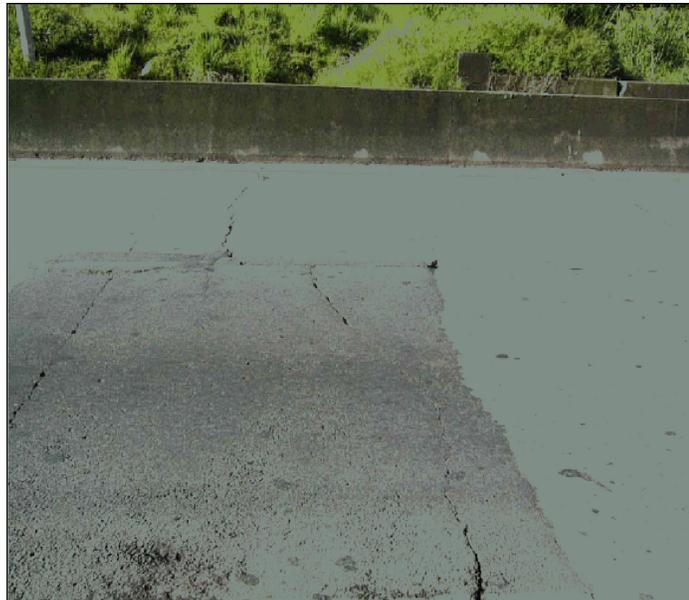
Las losas de aproximación en ambos extremos del puente presentan un alto grado de agrietamiento (figura 42), producto probablemente de la falla de la base. Es necesario reparar los accesos al puente.

Figura 42: Losa de acceso Este

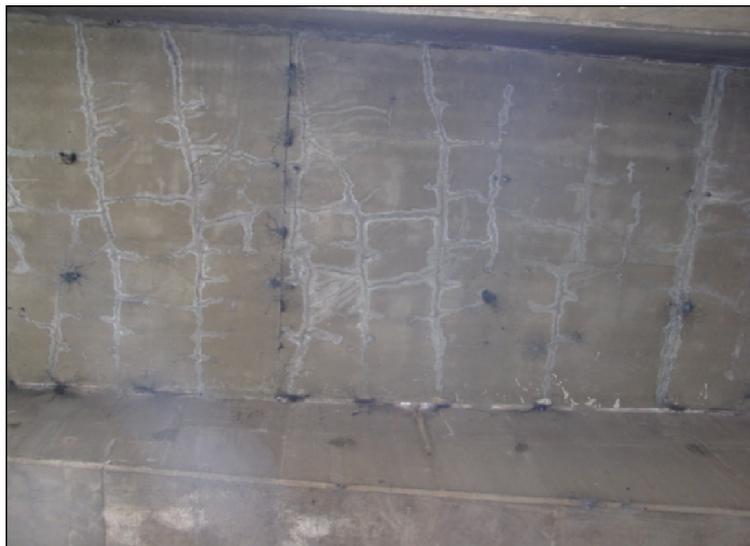
Figura 49: Reparación de fisuras en la cara inferior de la losa

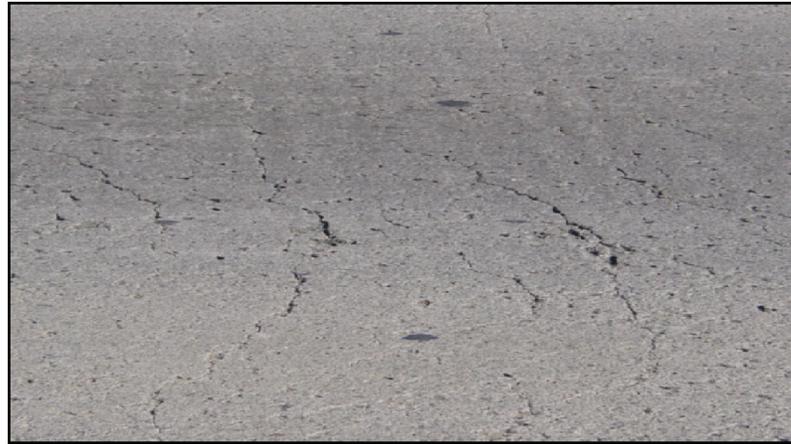
La cara superior muestra un deterioro importante, ya que presenta fisuramiento superficial generalizado a lo largo del puente. El patrón de fisuramiento superficial es aleatorio (figura 50) y puede deberse a la colocación superficial del acero y a una posible retracción plástica inicial. Se observan a lo largo de todo el puente grietas transversales debidas a retracción.

Figura 50: Fisuras en la cara superior de la losa

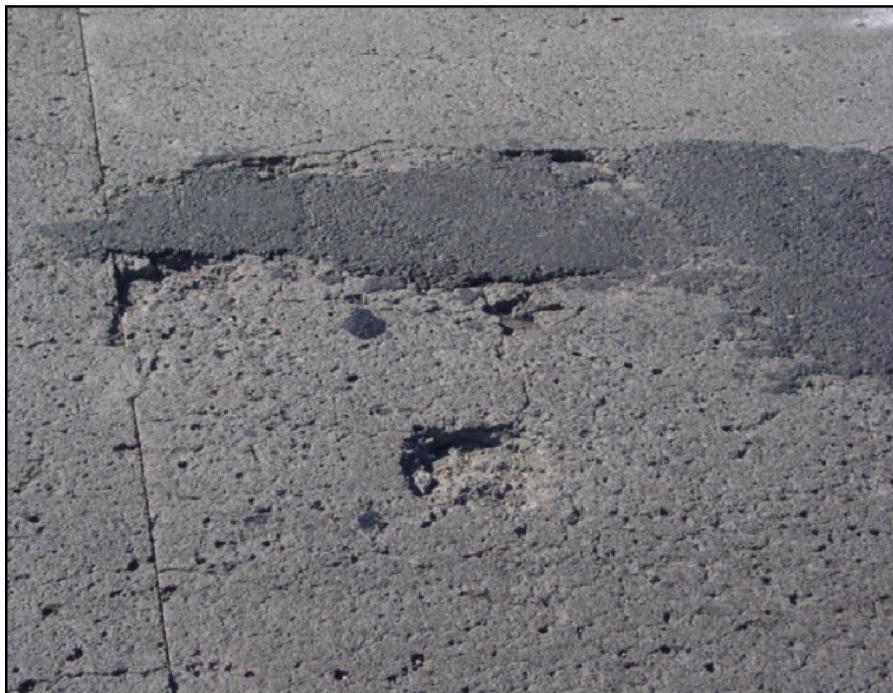
En algunas zonas de la losa el acero estaba expuesto, como se muestra en las figuras 51 y 52, ya que por el estado de fisuramiento se había perdido el concreto. Actualmente no se observa el acero expuesto porque se colocó mezcla asfáltica para reparar los agujeros de la losa, como se muestra en la figura 53.

Figura 53: Acero expuesto cubierto con asfalto

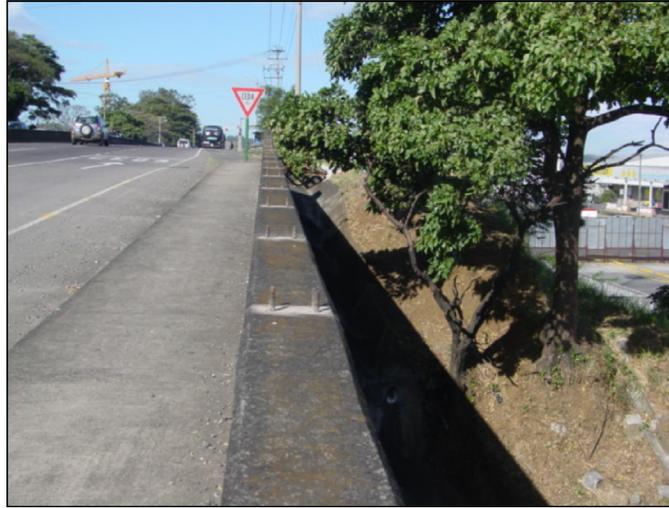
En las losas de las aceras no se aprecian distorsiones, deflexiones o grietas por retracción importantes (figura 54).

Figura 54: Estado de las aceras y de las barandas

De acuerdo con los planos deberían existir barandas de aluminio atornilladas a un murete de concreto, pero han sido sustraídas en su totalidad, como se muestra en la figura 54.

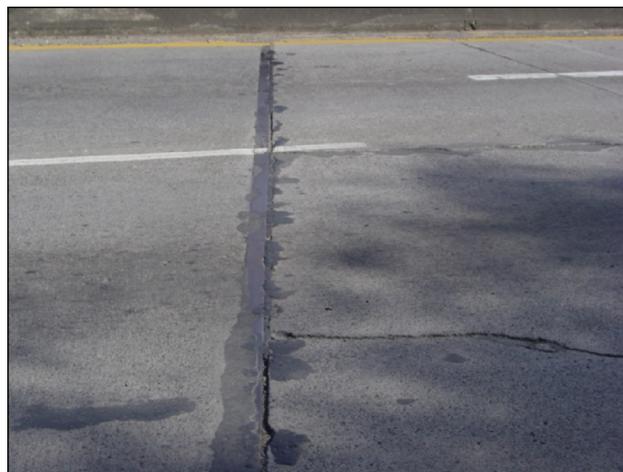
La estructura es continua, por lo que sólo existen juntas de movimiento en los ejes de los bastiones. Las juntas son de tipo "elastomérico" con angulares de acero. Existe un deterioro leve en las juntas ocasionado por la pérdida de concreto en algunos puntos. Se ha perdido completamente la canoa colectora del agua superficial por lo que existe un flujo continuo de agua durante la época lluviosa. En la figura 55 se puede observar el deterioro de las juntas de movimiento.

Figura 55: Deterioro de las juntas de movimiento

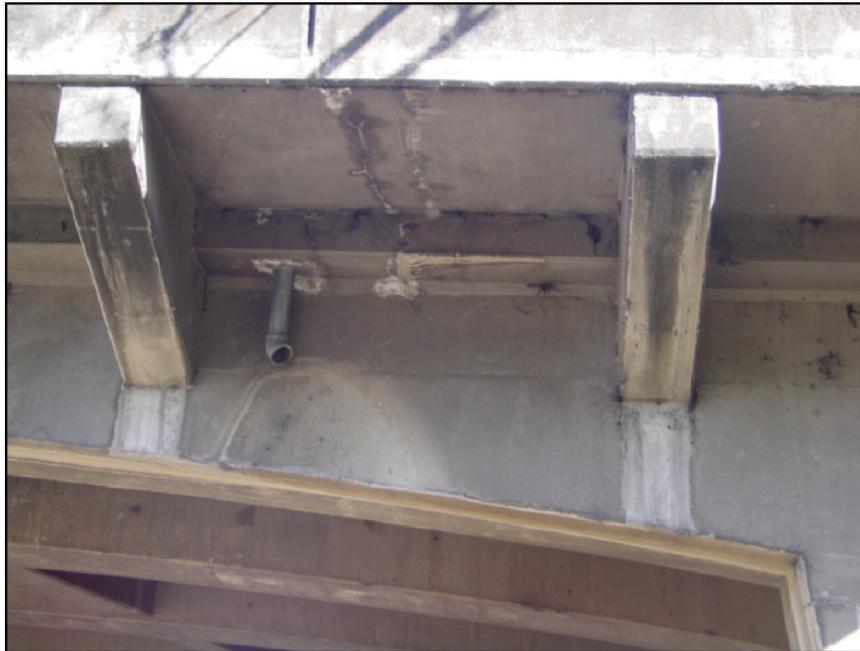
Las vigas principales tienen sección variable y no presentan grietas por flexión o por cortante. Se observan sólo fisuras leves por contracción y fisuras menores reflejo del acero longitudinal. En algunos sectores existen manchas en las caras de las vigas producto de la filtración del agua y de reparaciones anteriores, como se muestra en las figuras 56 y 57.

Figura 56: Manchas ocasionadas por la filtración de agua

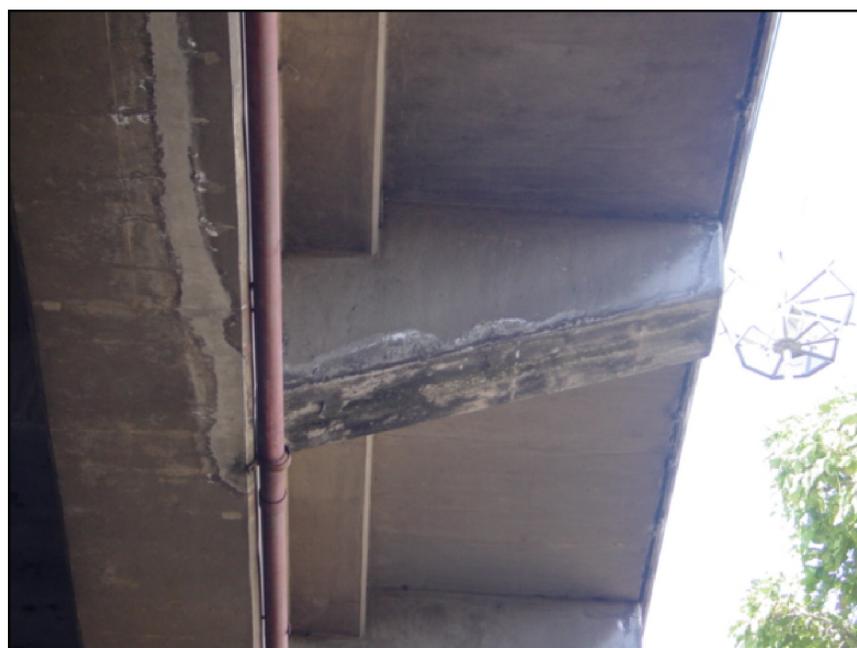
Figura 57: Manchas en las vigas principales debidas a la filtración del agua

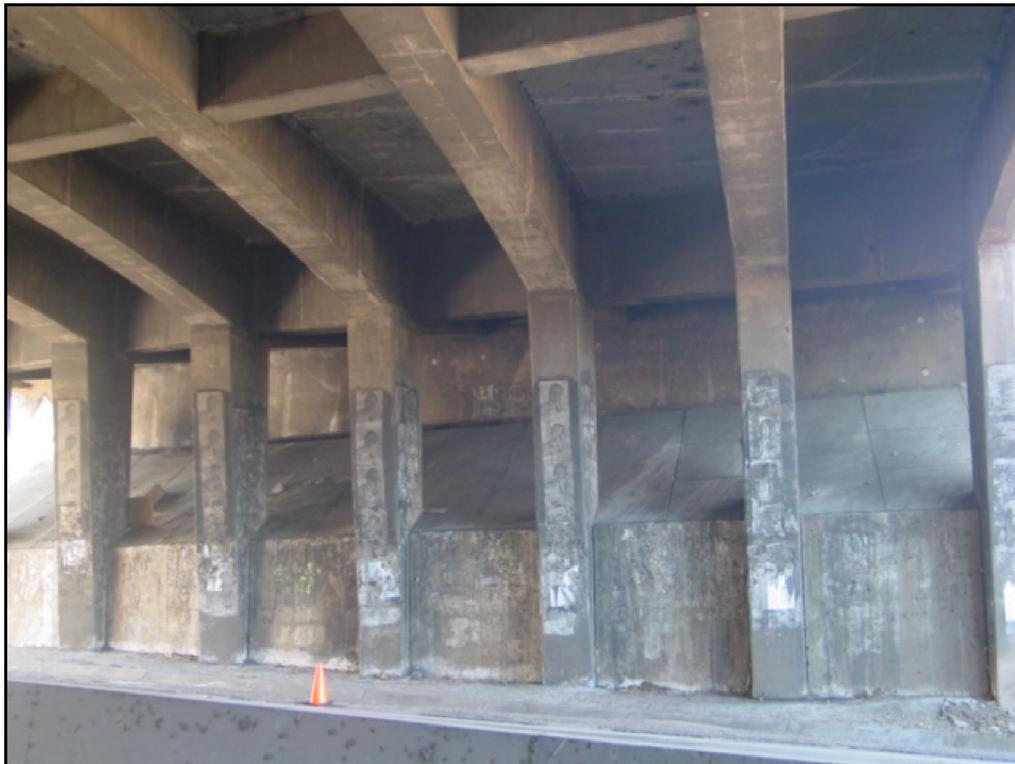
De acuerdo con los planos, las pilas son de concreto colado en sitio con resistencia de 210 kg/cm², armadas con acero grado 40. Tienen sección reducida en la fundación para disminuir las demandas sobre la misma. Los elementos poseen un estado favorable, ya que no hay evidencia de daños o deterioro (figura 58). Se observan manchas por la circulación del agua a través de la losa y los tragantes en algunos sitios. Como defecto general se observa la suciedad ocasionada por envejecimiento, pintadas y carteles.

Figura 58: Estado de las columnas del pórtico

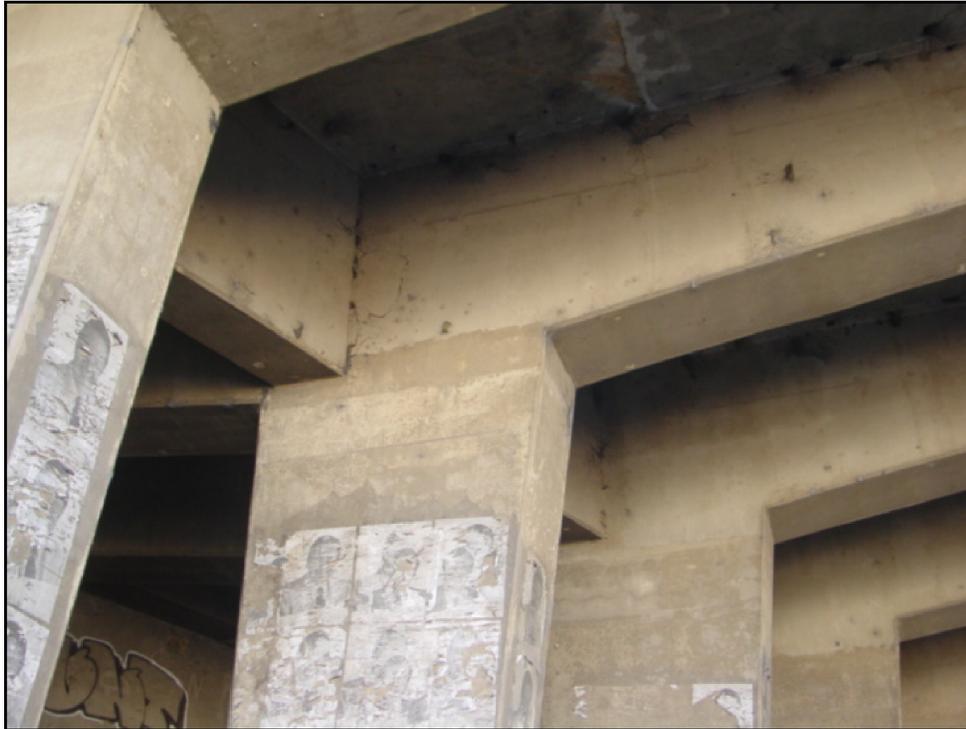
En las uniones viga-columna en los ejes Norte y Sur se observan grietas en la cara cercana al nudo. En las caras horizontales no se aprecia ningún tipo de fisuramiento (figura 59).

Figura 59: Uniones viga-columna

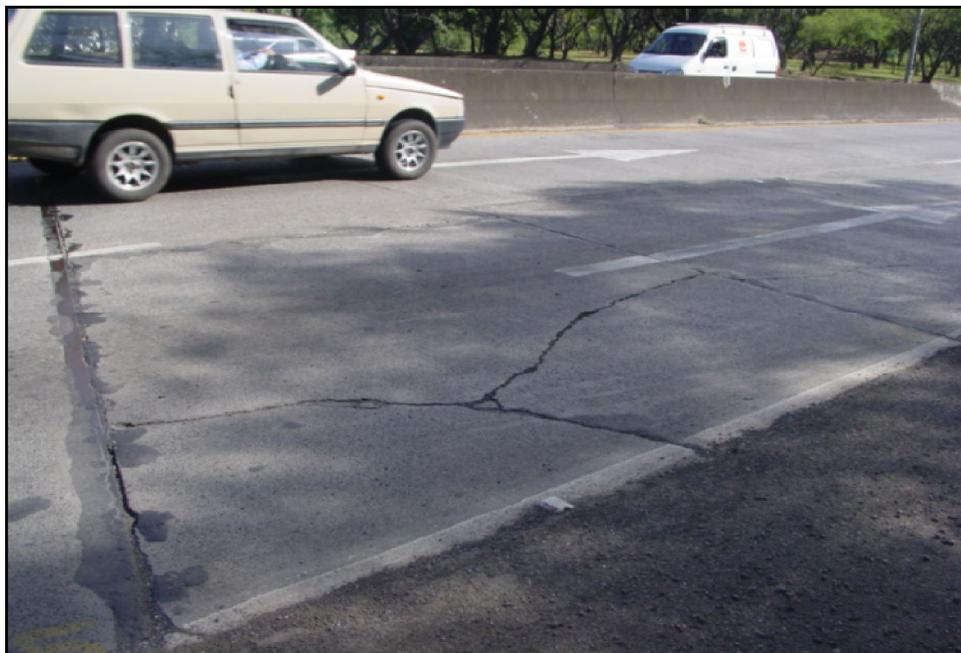
Las losas de aproximación presentan un grado de deterioro alto (figuras 60 y 61) ocasionado por el asentamiento y las recompactaciones de los rellenos de aproximación. Los asentamientos han provocado la aparición de grietas importantes en las losas, por lo que algunas requieren reparación, sustitución parcial o sustitución total. En la figura 62 se puede observar como algunas de las fisuras en las losas de aproximación fueron rellenadas con mezcla asfáltica.

Figura 60: Estado de las losas de acceso

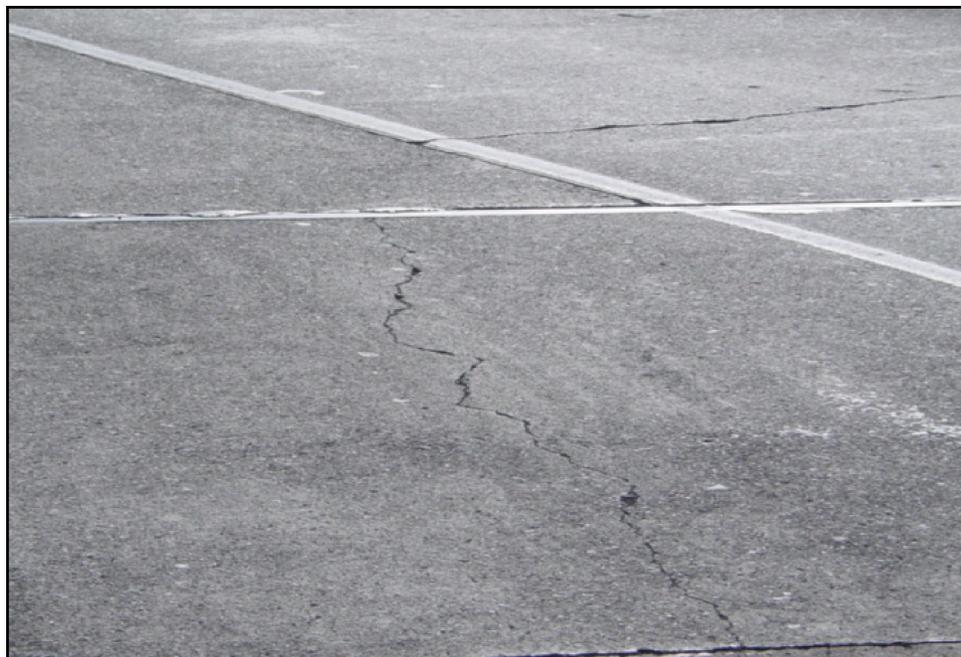
Figura 61: Estado de las losas de acceso

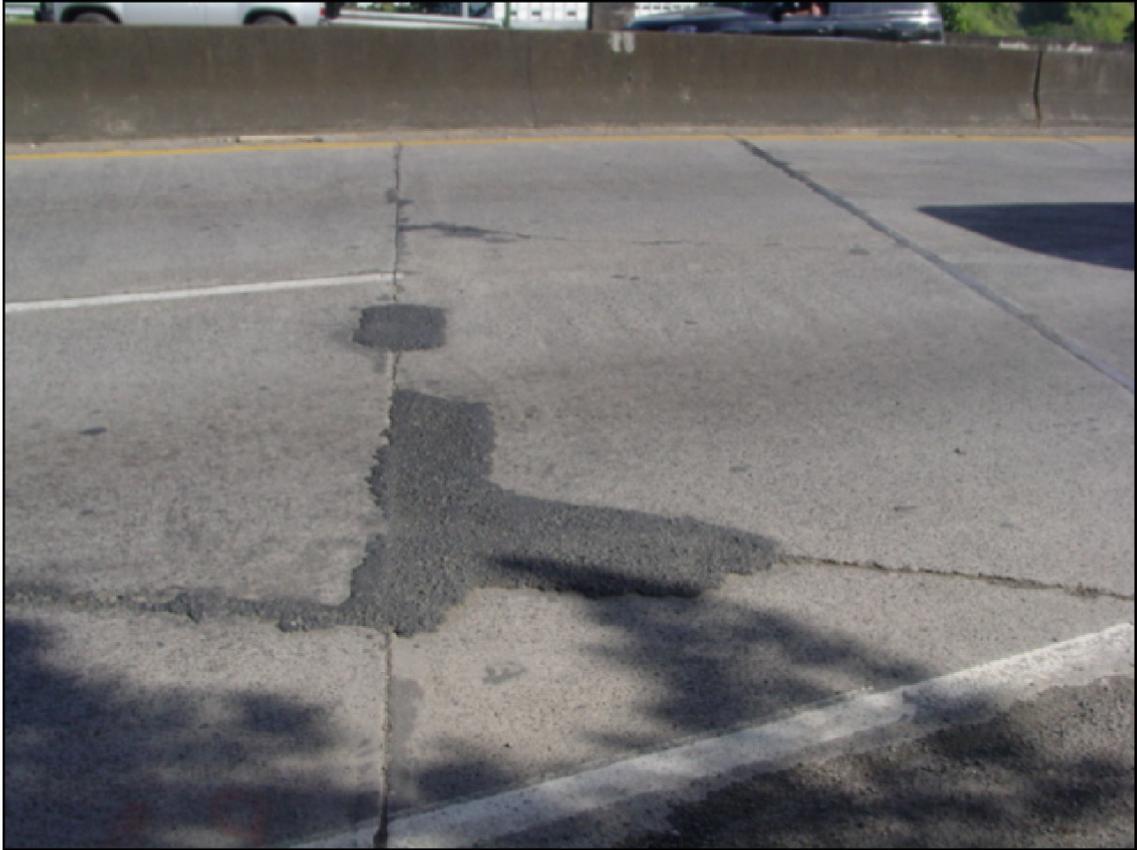
Figura 62: Relleno de las grietas en las losas de acceso con mezcla asfáltica

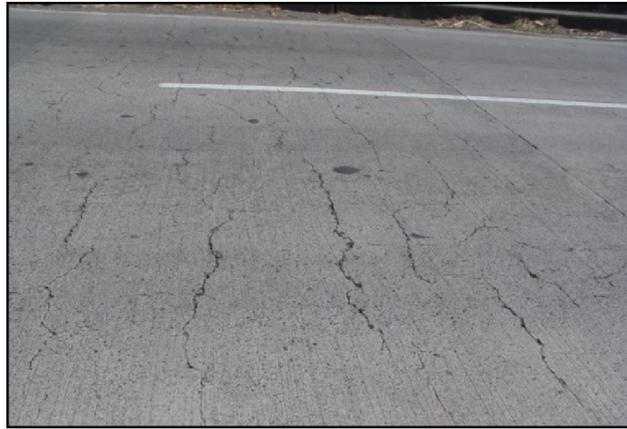
El puente tiene una losa de rodamiento de 18.0 cm de espesor colada en sitio. En la cara inferior no se aprecian grietas estructurales ni manchas ocasionadas por la circulación del agua a través de la losa. El fisuramiento se presenta principalmente en la cara superior. En unos tramos el fisuramiento es despreciable, pero en otros existe un deterioro importante con fisuras de retracción afectadas probablemente por la presencia del acero cerca de la superficie. Este problema es más crítico en el puente Sur, donde la cantidad y el ancho de las fisuras son mayores que en el puente Norte (figuras 70 y 71).

Figura 70: Fisuramiento en la cara superior de la losa

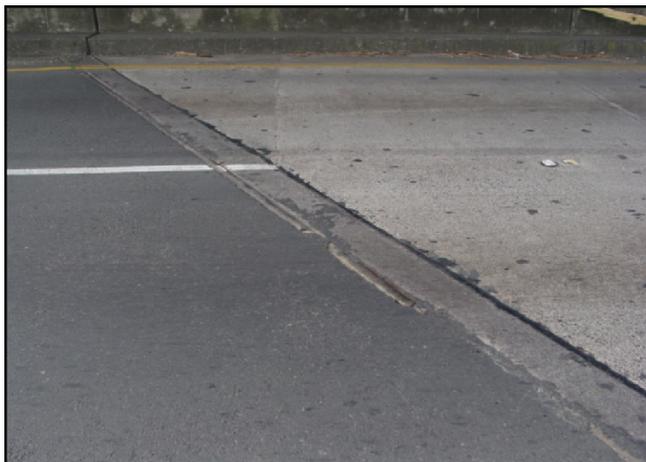
La superestructura no es continua y existen juntas de movimiento en los ejes de los bastiones y de las pilas. Las juntas son de tipo “elastomérico” con angulares de acero. El estado general de las juntas es satisfactorio a excepción del leve deterioro en la junta noroeste, donde se observa un incremento en el tamaño de la junta debido al asentamiento del relleno de aproximación (figura 74).

Figura 73: Estado de las juntas

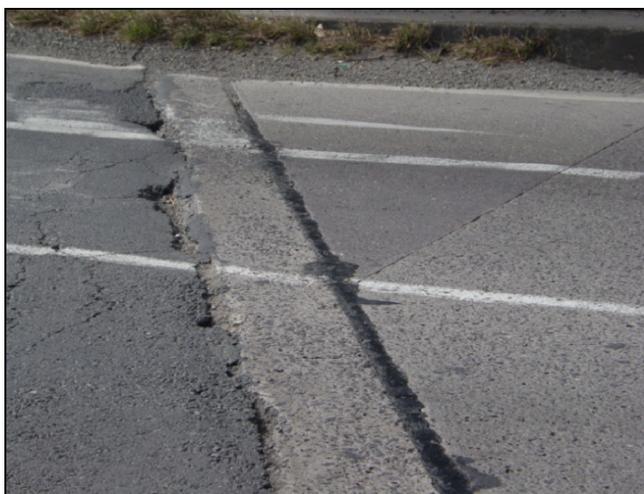
Figura 74: Junta de movimiento bastión Noroeste

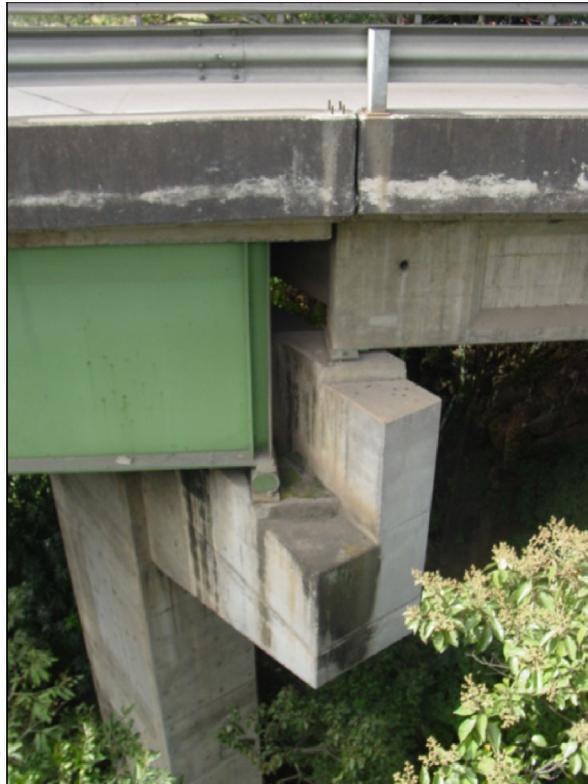
Los diafragmas centrales están libres de fisuras o grietas. Los diafragmas en las pilas y bastiones tampoco muestran ningún deterioro. En los apoyos de las pilas, la meseta de apoyo tiene diferentes alturas de apoyo para las vigas de concreto y las vigas de acero (figura 75). No se aprecian los daños que pudieran ocurrir durante un sismo por golpes de las vigas de acero sobre los pedestales. En las figuras 76 y 77 se puede observar el estado de los diafragmas y de los rigidizadores.

Figura 75: Meseta de apoyo de las vigas (eje Sureste)

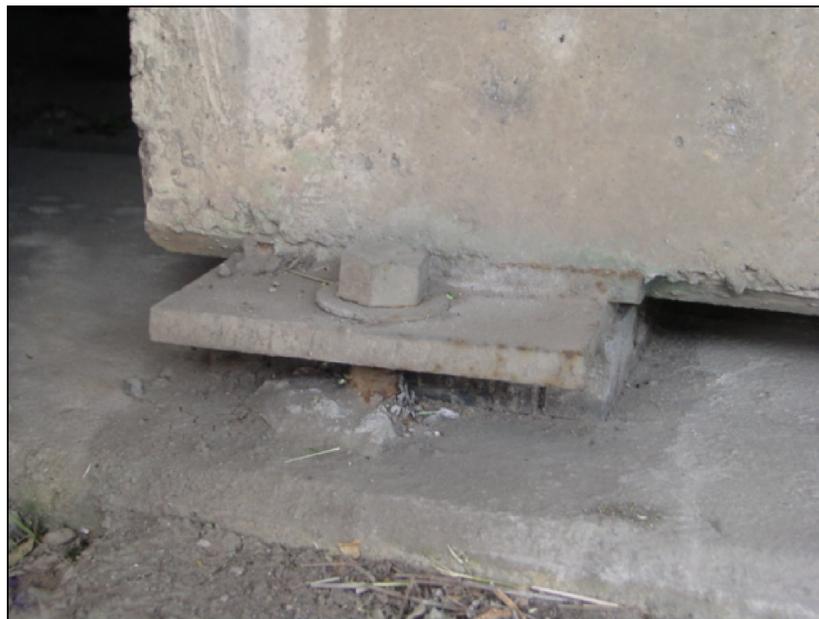
Ambos tipos de apoyos se encuentran en buen estado. No se aprecian fallas de aplastamiento en los neoprenos o en los balancines, pérdida de confinamiento de las placas de refuerzo o daños en la conexión de las placas previstas en las vigas principales o en los cabezales. Se puede considerar como un daño menor la deformación permanente en los pernos de anclaje de los apoyos elastoméricos, ya que no compromete la integridad de la estructura y no se ve la necesidad de sustituirlos.

Figura 78: Apoyos elastoméricos de las vigas de concreto

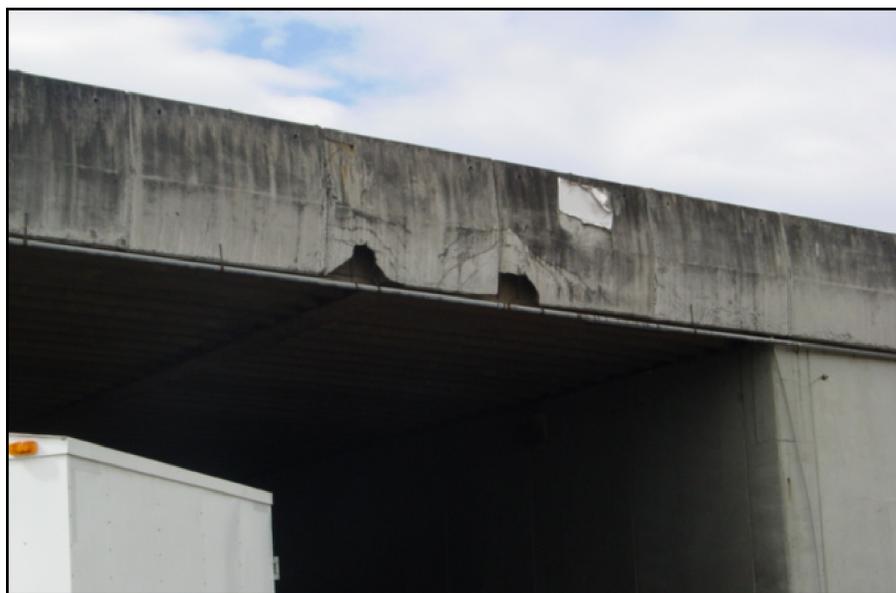
Tiene barandas del tipo New Jersey en el extremo de los taludes de remate del relleno superior. Las barandas se encuentran en buen estado excepto dos de ellas, las cuales presentan el acero expuesto (Figura 86). El daño se produjo probablemente cuando se colocó la tubería que está soportada en la parte inferior de las barandas (Figura 87).

Figura 86: Daño en las barandas

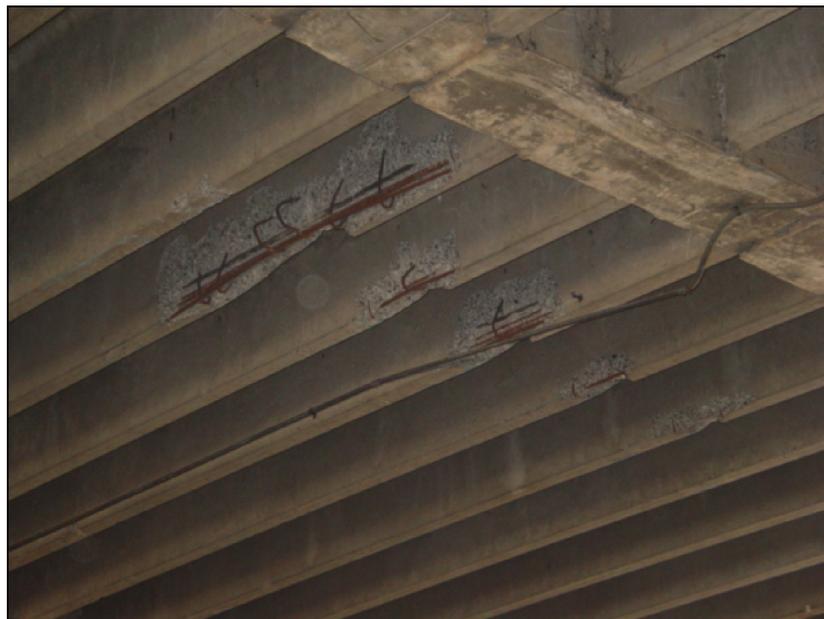
Figura 88: Deterioro en las vigas y cables de preesfuerzo expuestos

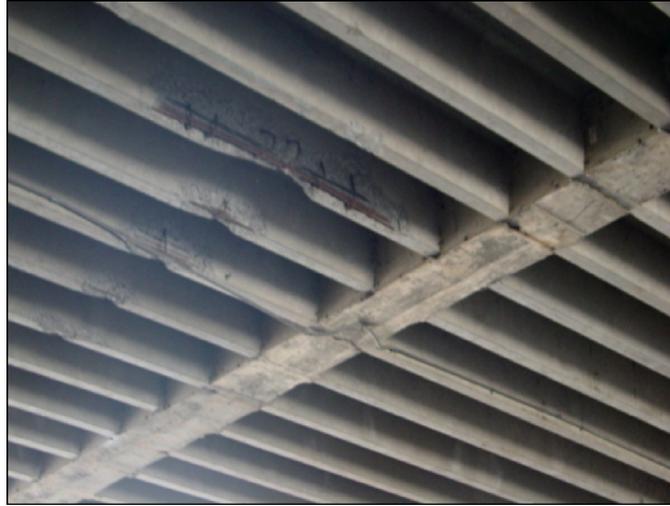
Figura 89: Cables de preesfuerzo expuestos en las vigas
