Evaluación del Estado de Conservación Preliminar Proyecto Puentes San José - Caldera Período 2007

Febrero 2008

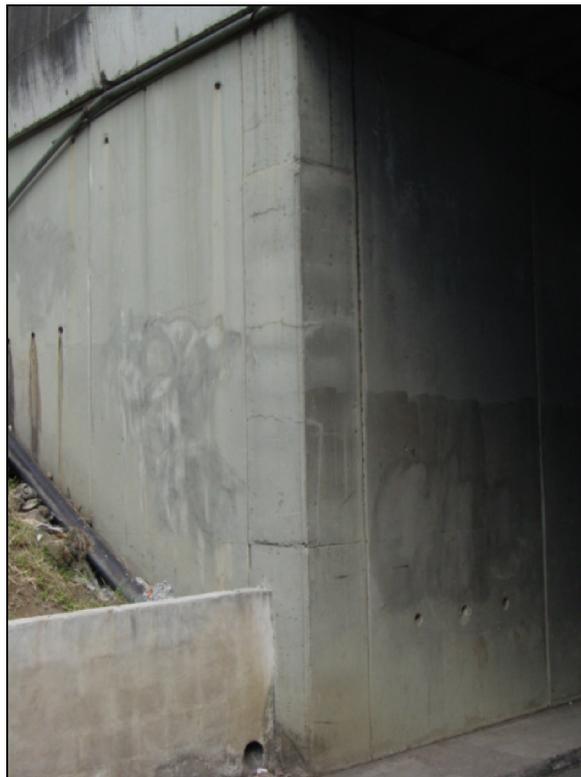
Por las características de la estructura, las paredes verticales del cajón forman la subestructura. No se observan fisuras estructurales que puedan comprometer o disminuir la capacidad de los elementos, por lo que el estado general es satisfactorio. Se observan daños o deterioros de tipo secundario como son las fisuras por retracción del concreto en las esquinas coladas en sitio en donde se aprecian repellos de resane (Figura 90).

Figura 90: Fisuras en junta esquinera

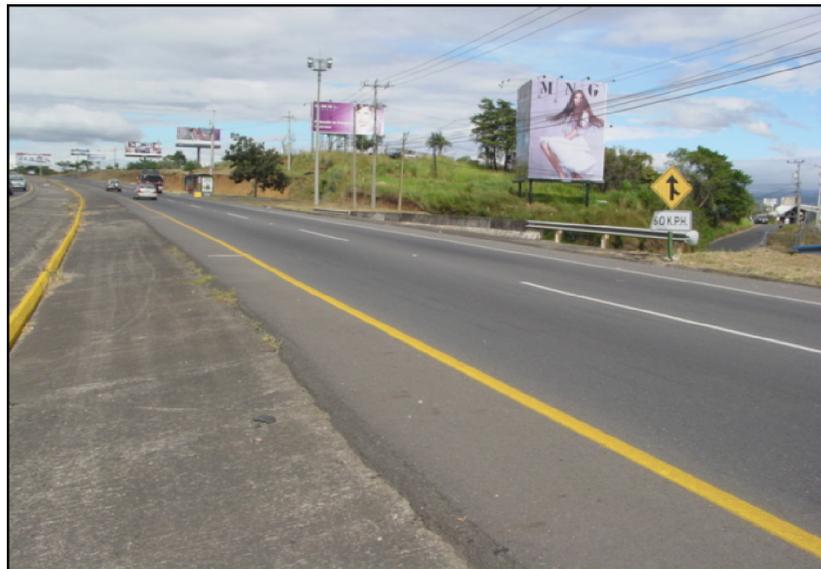
Los accesos superior (figura 91) e inferior (figura 92) se encuentran en buen estado, no se aprecian asentamientos o distorsiones en el terreno o en los rellenos. No existe el problema de cedencia del terreno que soporta los aletones, por lo que no se observan fisuras o grietas ocasionadas por el movimiento de los mismos. El puente no cuenta con losas de acceso.

Figura 91: Acceso superior

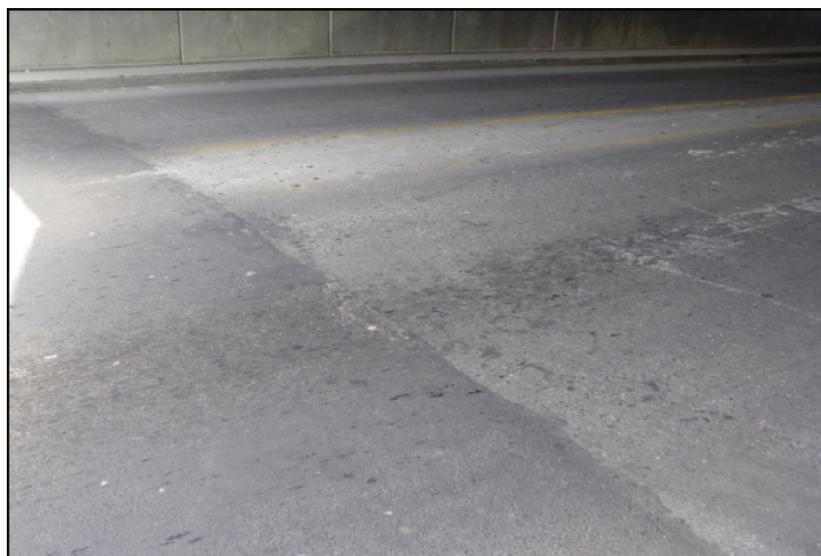
Figura 92: Acceso inferior

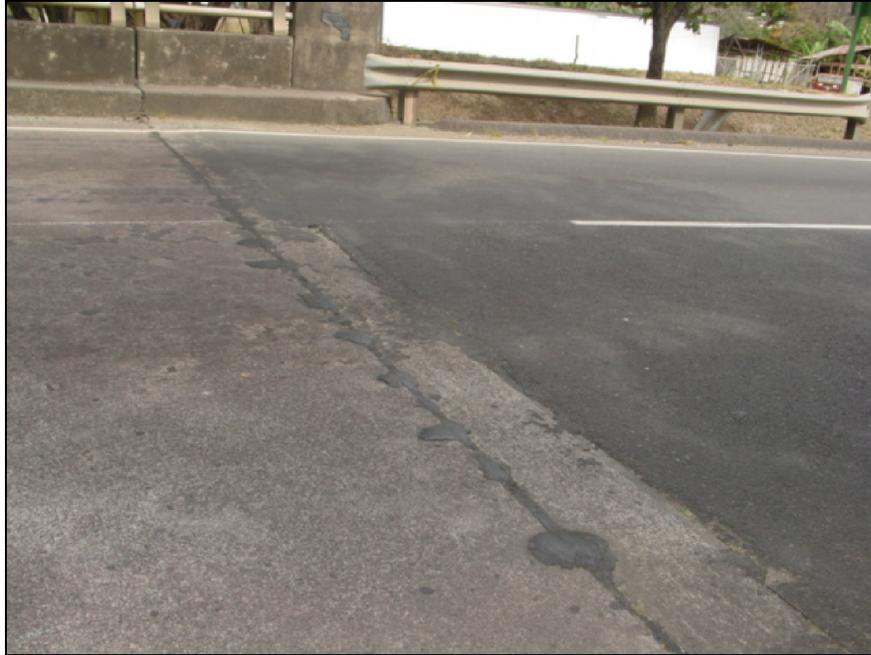
La losa de rodamiento tiene un espesor de 16.0 cm y es colada en sitio. El estado general de la losa es excelente, sólo presenta fisuras leves (ancho de grieta inferior a 0.3mm) distribuidas esporádicamente. No se aprecia desgaste de la superficie de rodamiento. En las figuras 96 y 97 se puede apreciar el estado de la cara superior de la losa de rodamiento.

Figura 96: Losa de rodamiento

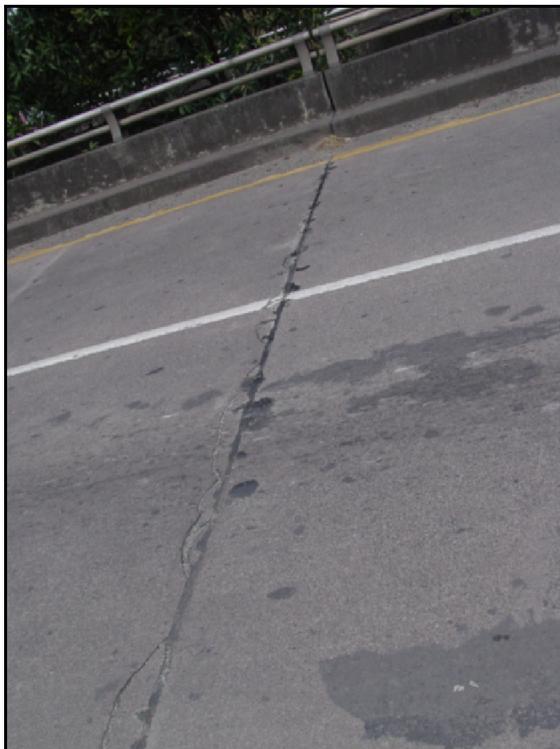
La estructura no es continua, tiene juntas de movimiento de tipo “elastomérico” con angulares de acero en los ejes de los bastiones y en el eje de la pila. En las juntas centrales (figura 101) no se aprecia pérdida de material de la junta ni del concreto que la confina y su estado es satisfactorio. Las juntas de los bastiones están funcionando adecuadamente, pero han empezado a deteriorarse (figura 102) y si no se toman las medidas correctivas pertinentes el deterioro aumentará y podría comprometer el funcionamiento futuro del puente.

Figura 101: Juntas de movimiento en la pila central

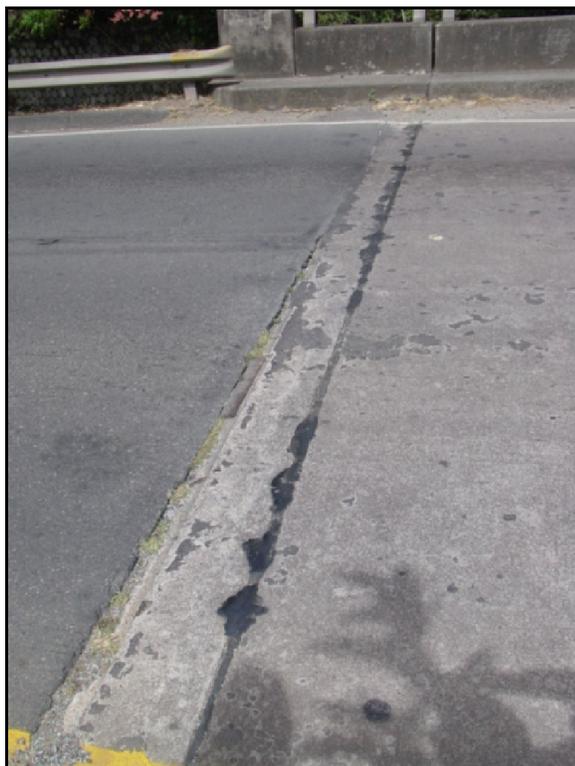
Figura 102: Juntas de movimiento en los bastiones

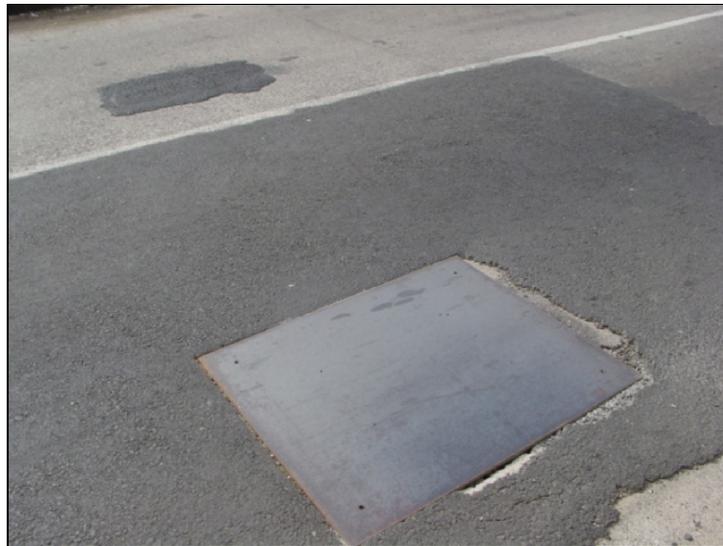
La losa del puente Norte presenta niveles de deterioro importantes con agujeros y baches. En algunos de los agujeros se ha colocado mezcla asfáltica y en un caso una placa de metal (figura 115). Se observan fisuras de retracción que se están convirtiendo en fisuras estructurales, por lo que es necesario realizar trabajos de reparación. Existe pérdida del concreto de recubrimiento en algunas zonas y el acero de refuerzo se encuentra expuesto. En los puntos donde se localizan los bajantes se observa el flujo de agua a través de la losa. La losa del puente Sur (figura 116) se encuentra en mejor estado, pero presenta daños en las juntas. En ambos puentes se presenta desgaste con exposición del agregado (figura 117).

Figura 115: Losa de rodamiento en el puente Norte

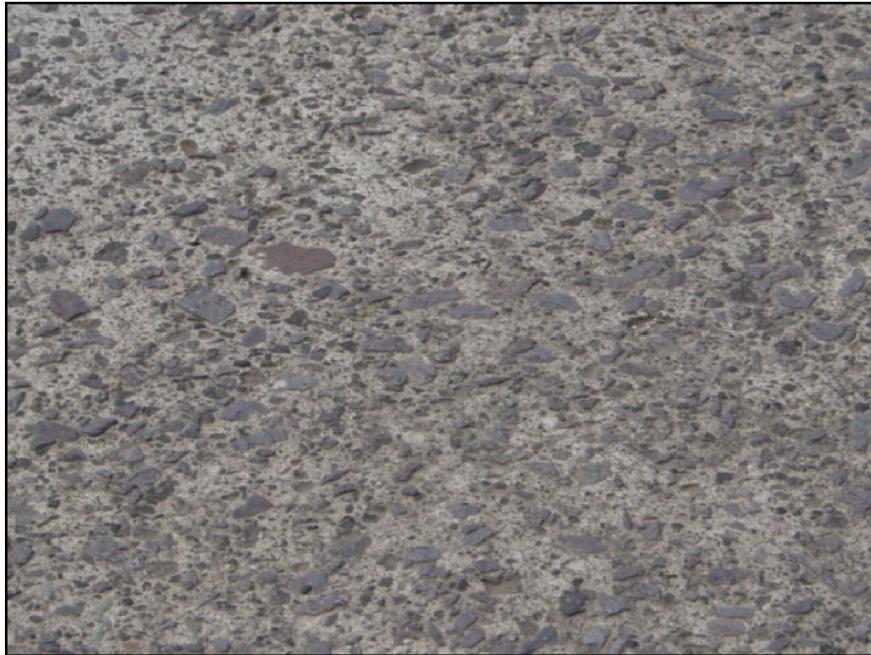
Figura 117: Exposición del agregado en la losa

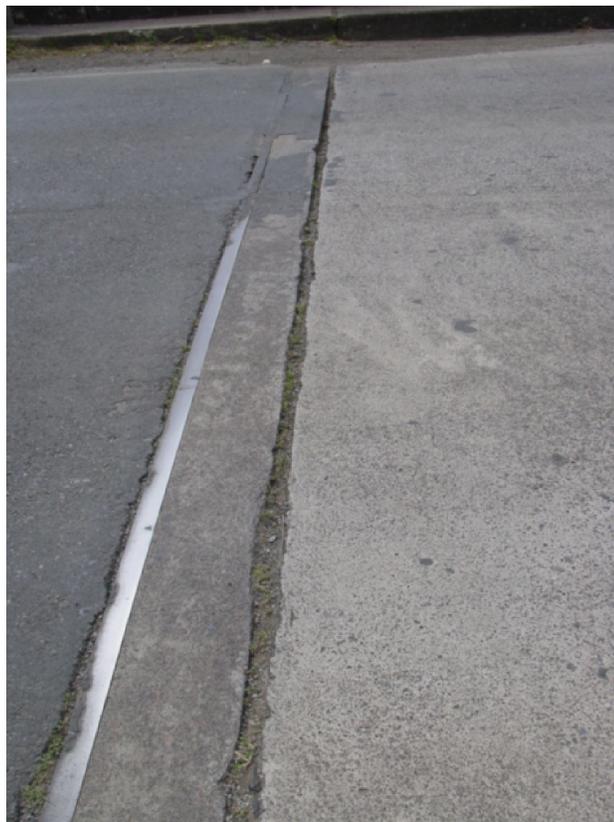
En la losa del puente Norte se aprecian daños iniciales en la junta por la pérdida del material elastomérico.

Figura 120: Junta de movimiento

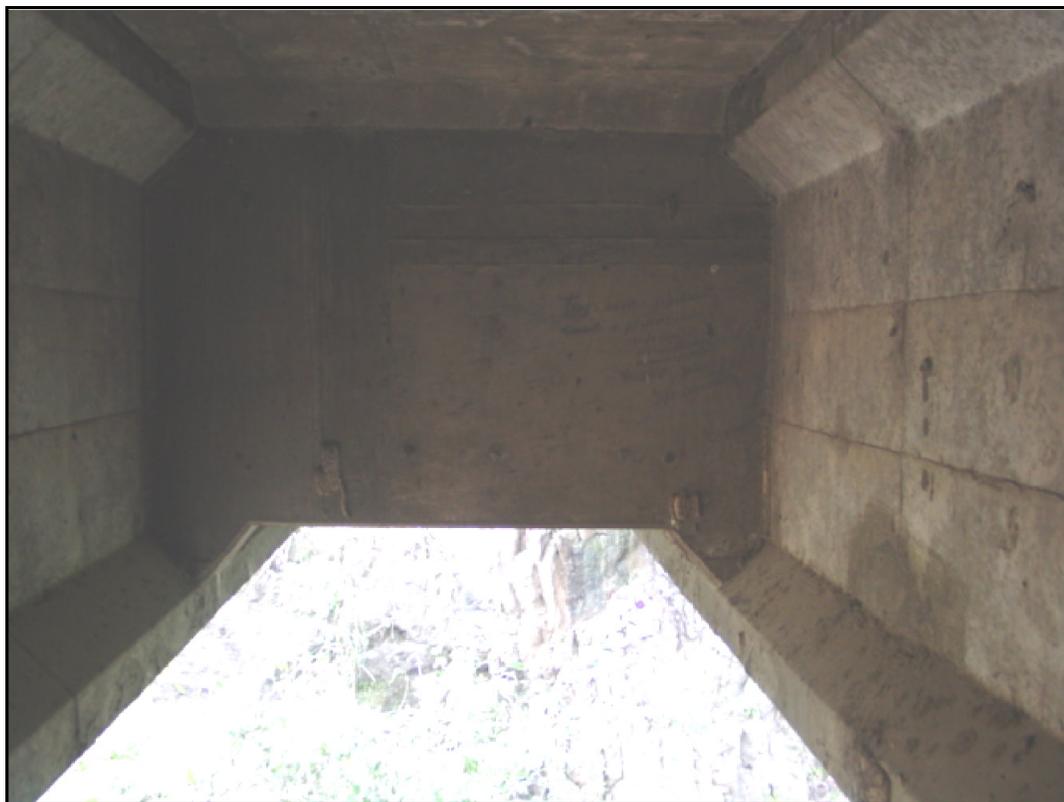
Los diafragmas centrales y los diafragmas en las conexiones con los bastiones están en excelente estado, libres de cualquier tipo de fisuras o grietas. Sin embargo, existen indicios de fuego leve, como el provocado por personas que han estado cocinando y han provocado que se manchen los diafragmas y las vigas (figura 121).

Figura 121: Diafragmas

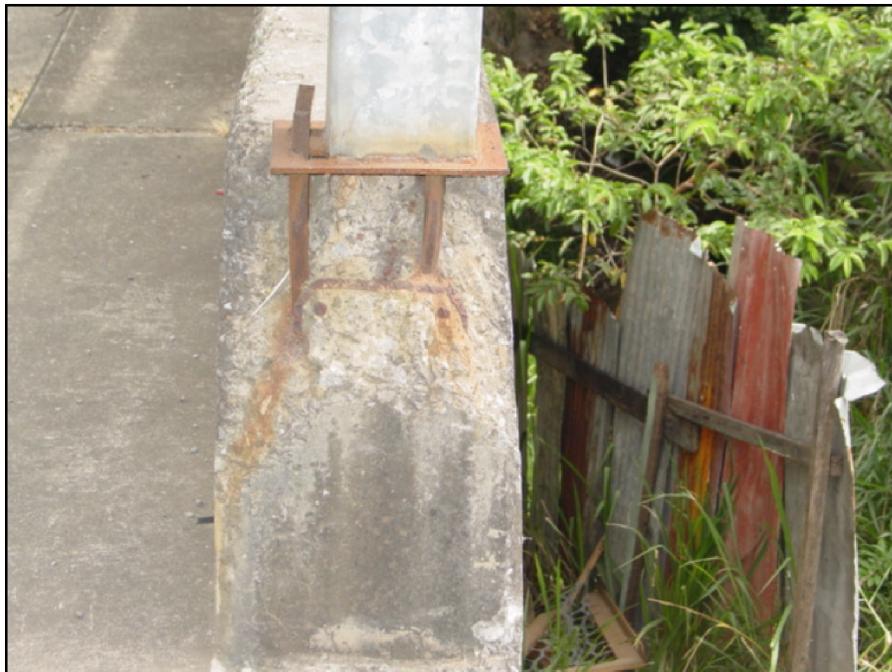
Son barandas de tipo Flex beam, se encuentran en general en buen estado (figura 128) y no hay pérdida de ellas por robo. En algunos sectores de los pedestales se aprecia deterioro ocasionado por golpes (figura 129).

Figura 129: Deterioro en pedestales de las barandas

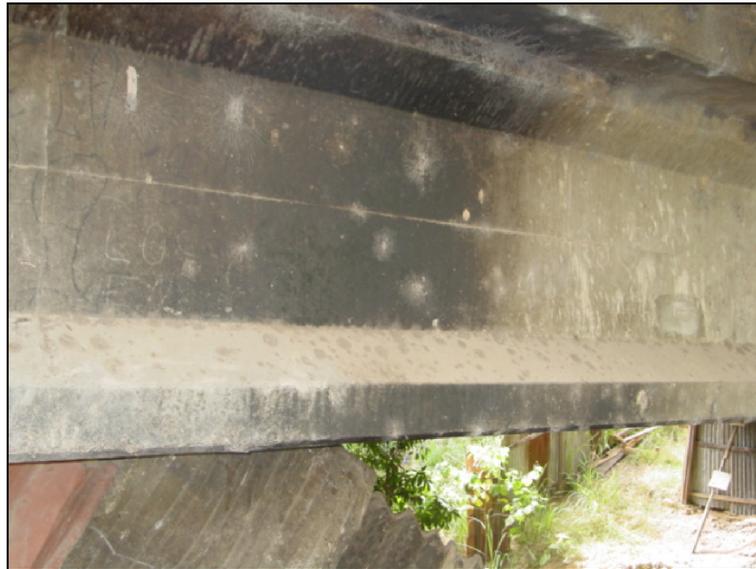
Son vigas de sección "I" y se encuentran en excelente estado, no muestran ningún tipo de grietas (flexión o cortante). En algunos sectores se observan manchas en las caras de las vigas producto de la filtración del agua a través de la losa y manchas provocadas por fuego (figura 130).

Figura 130: Estado de las vigas

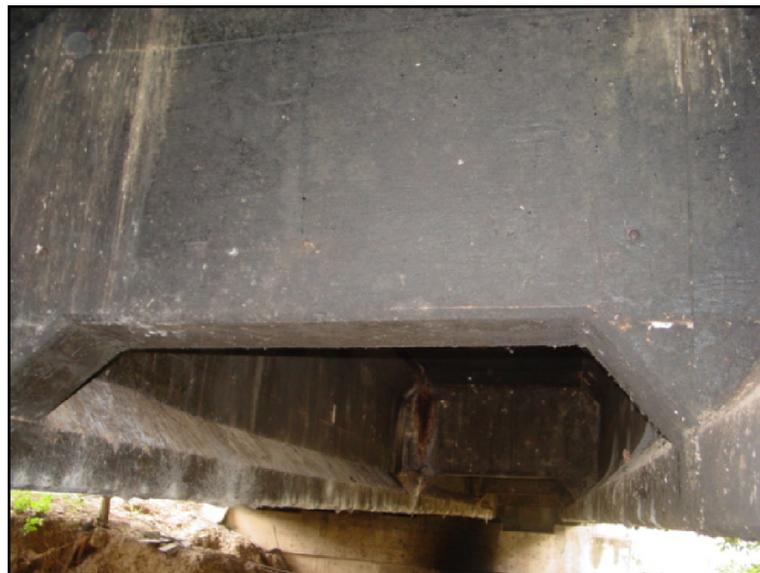
Los diafragmas centrales y en las conexiones con los bastiones se encuentran en buen estado, libres de cualquier tipo de fisuras o grietas, pero manchados por la fauna del lugar y por fuego (figura 131).

Figura 131: Diafragmas
