Evaluación del Estado de Conservación Preliminar Proyecto Puentes San José - Caldera (Continuación)

3. DESCRIPCIÓN DE LAS ESTRUCTURAS DEL INVENTARIO PUENTE JESÚS MARÍA

PUENTE MATA DE LIMÓN

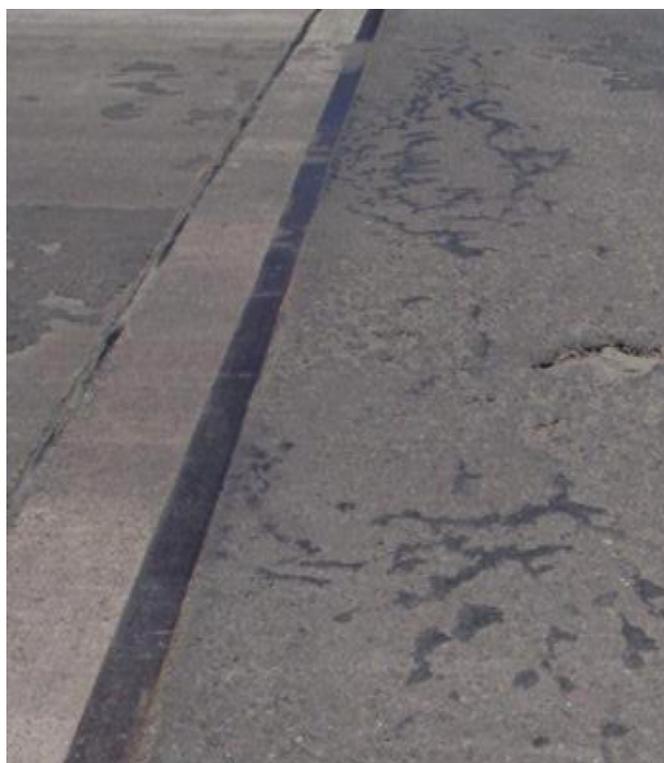
Figura No. 3 Acceso al puente.

Las estructuras de acceso se encuentran en buenas condiciones, no se perciben asentamientos en los rellenos de acceso, además la junta está en buen estado. Sin embargo, se considera importante el mantenimiento de la carpeta asfáltica de esta zona, ya que existe cierto deterioro, como se puede observar en la figura No. 3, el cual si no se le da un mantenimiento adecuado podría producir daños en la junta.

- 1) La falta de información precisa sobre los elementos del puente no permiten dar resultados definitivos de la capacidad estructural del puente.
- 2) Se le debe dar mantenimiento a la carpeta asfáltica sobre los rellenos de acceso al puente, ya que ésta se encuentra deteriorada y si no se aplican medidas correctivas podría causar daños a la junta.
- 3) Las barandas y aceras deben ser reparadas ya que han sido afectadas por accidentes y falta de mantenimiento.

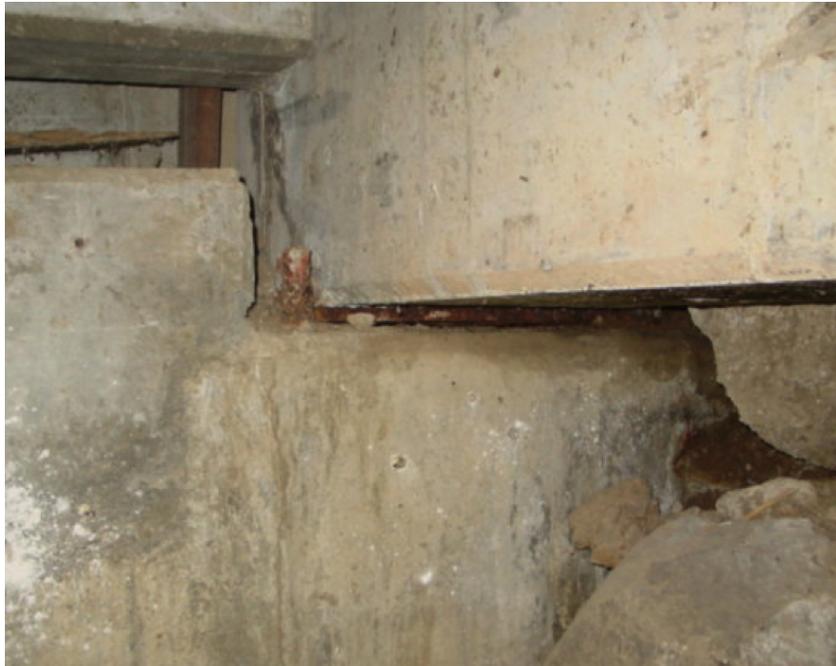
Figura No. 4 Placas de unión de acero.

Las vigas longitudinales o principales se encuentran en muy buen estado, ya que no presentan fisuramiento alguno provocado por fuerzas cortantes ni por flexión. Los neoprenos tampoco muestran señales de falla por aplastamiento. Sin embargo, las placas de unión de acero y los pernos presentan niveles de corrosión altos al punto de que se observa pérdida de material, como se muestra en la figura No. 4, es por esto que se recomienda la sustitución de estas placas o brindarles un mantenimiento efectivo el cual prevenga que el deterioro continúe.

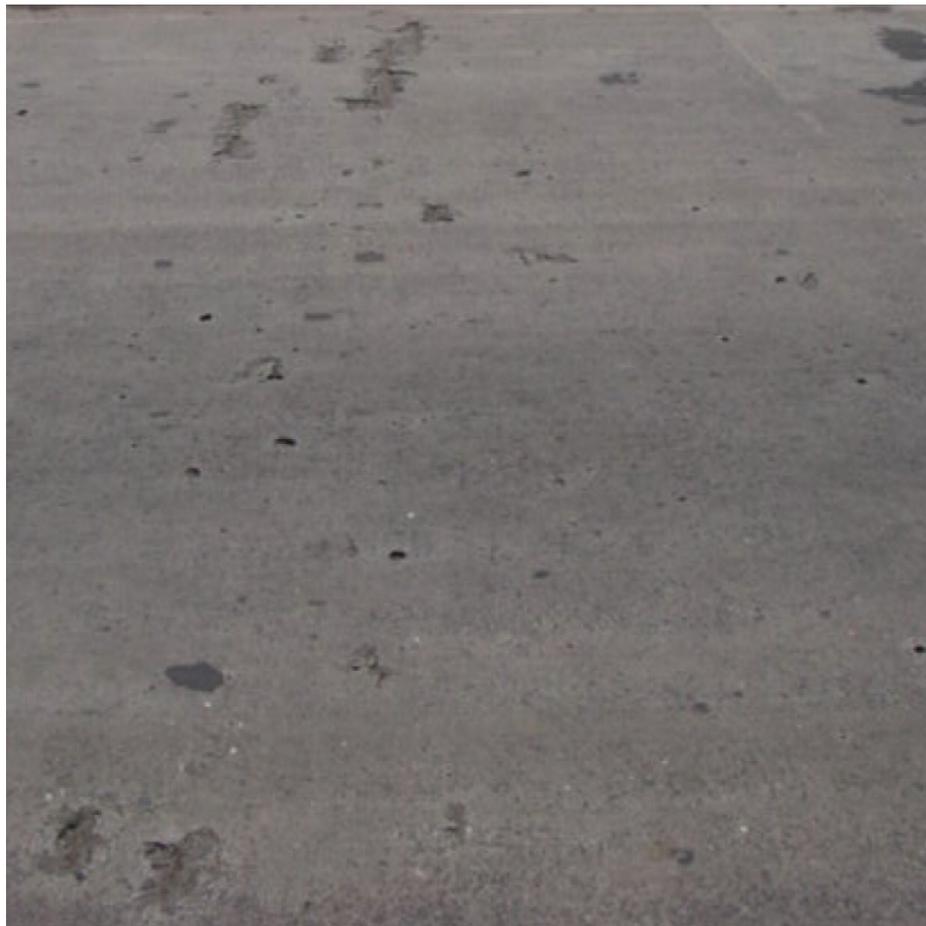
Figura No. 7 Deterioro de la losa de rodamiento.

Mientras tanto, en la parte superior si se observa un deterioro importante de la losa, ya que presenta zonas con retracción tipo piel de lagarto, además hay pérdida de concreto de la losa y el acero empieza a quedar expuesto, como se aprecia en la figura No. 7.

Al realizar el análisis para el componente estructural colado sobre las losetas estructurales se determina que el acero supuesto, varilla No. 5 a cada 12,50 centímetros, no cumple para la demanda esperada sobre la estructura, sin embargo al no conocer el aporte estructural brindado por las losetas no se puede determinar con exactitud la capacidad final, es por esto que se considera necesario una sustitución o el reforzamiento de la losa de rodamiento para brindar mayor seguridad a la estructura.

- 4) En cuanto a la losa de rodamiento del puente, ésta no parece tener la capacidad suficiente para soportar las cargas impuestas por el tráfico, sin embargo falta información para poder llegar a una conclusión definitiva. Se recomienda reforzar la losa para mejorar su capacidad estructural.

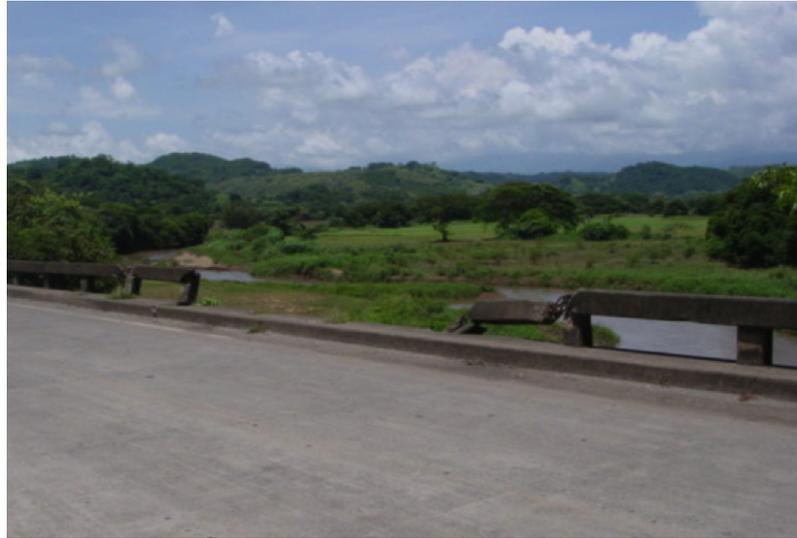
Figura No. 8 Estado de la baranda perimetral.

Las barandas perimetrales requieren de una intervención importante, ya que existen zonas en las cuales la baranda no existe, lo cual representa un peligro para conductores y peatones. En las zonas afectadas por accidentes las aceras también se encuentran considerablemente dañadas. A continuación, en la figura No. 8, se aprecia mejor la situación descrita.

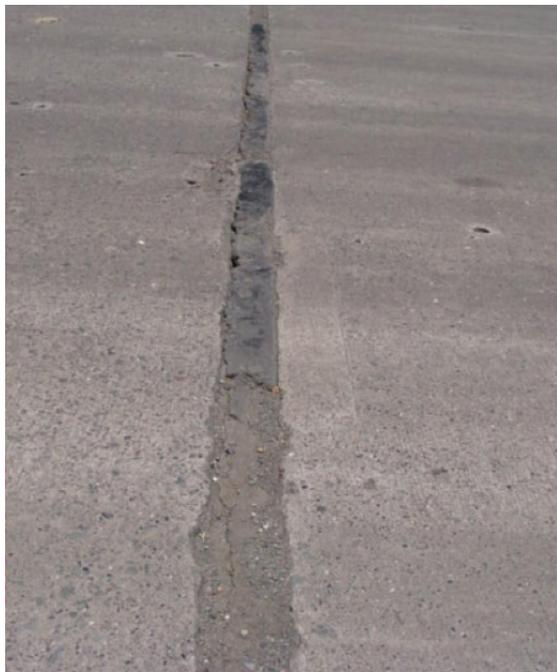
Figura No. 9 Juntas transversales.

Por último, en las juntas se puede apreciar un deterioro que ha empezado a causar pequeñas grietas alrededor de éstas. Se requiere de la sustitución de las juntas sobre los bastiones ya que en gran parte han perdido el material elástico, por lo cual el agrietamiento del material tenderá a aumentar si no se realiza la intervención. En la siguiente figura se puede observar dicha situación.

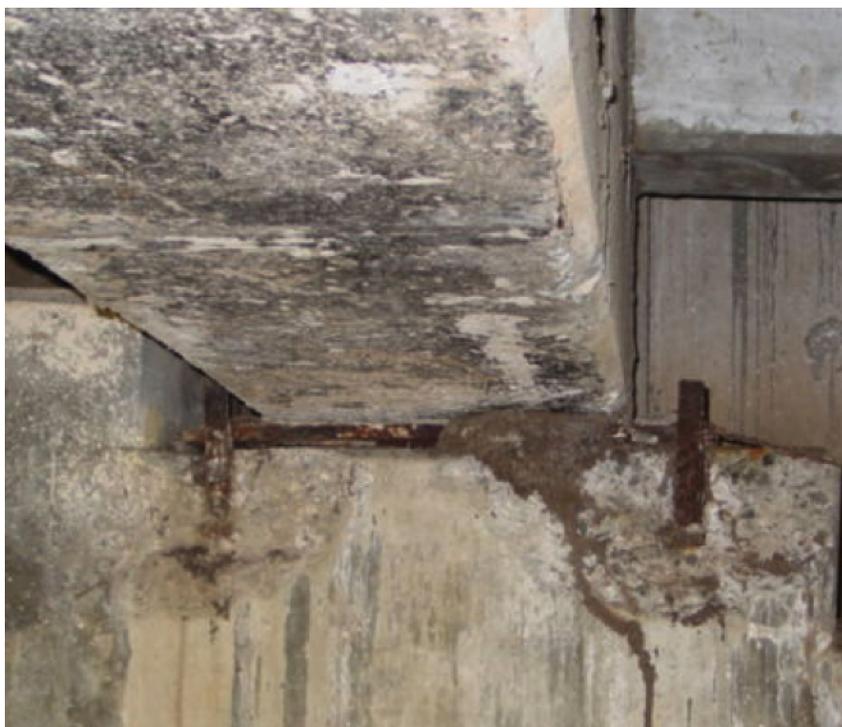
Figura No. 10 Problema en apoyos por los pernos.

Existe un problema constructivo en los apoyos donde se puede apreciar algunos pernos doblados por acciones sísmicas, se debe realizar una intervención y sustituir los pernos que han fallado. En la figura No. 10 se observa dicho problema.

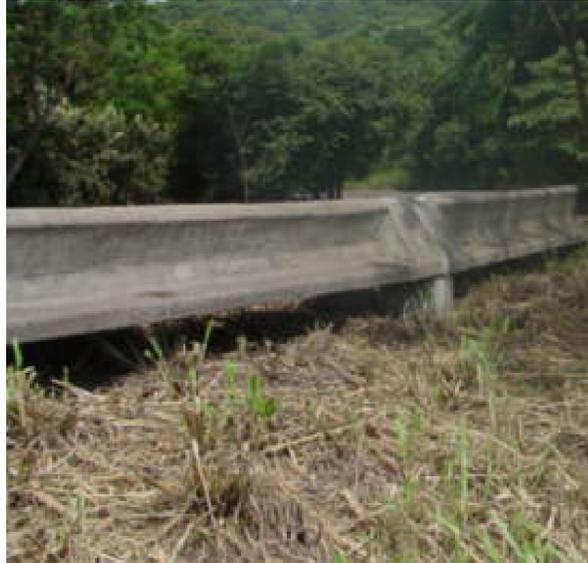
Figura No. 2 Barandas guarda caminos.

Las barandas perimetrales son dobles de concreto, las inferiores cumplen función de muro de retención para el relleno sobre el puente. Mientras que las superiores cumplen función de guarda caminos.

- 1) Se le debe dar un mantenimiento adecuado a los dispositivos generales del puente, como lo son las barandas y los tragantes, ya que se encuentran un poco deteriorados por la falta de mantenimiento.
- 2) Los bastiones se consideran adecuados y seguros para soportar las cargas impuestas por la estructura del puente así como los rellenos en los accesos.
- 3) La pila posee una capacidad estructural suficiente para soportar las cargas permanentes y de sismo que se puedan presentar en la zona.
- 4) La fundación de la pila se considera apta ante las distintas demandas de cargas vehiculares y de sismo sobre la estructura, siempre y cuando la capacidad soportante del suelo no sea inferior a 2 kg/cm².
- 5) No se considera necesario el reforzamiento de las vigas principales, ya que poseen capacidad suficiente para soportar la demanda de las cargas impuestas sobre el puente.

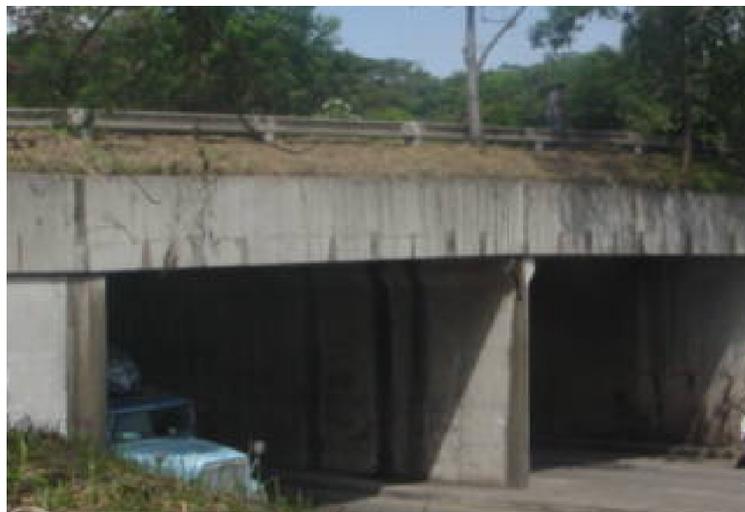
Figura No. 3 Pila Central.

En los bastiones de la estructura se pueden observar ciertas fisuras, las cuales son provocadas por leves asentamientos, particularmente en el lado de Mata de Limón se evidencian fisuras diagonales en el segundo y tercer muro. En las pilas no se aprecian fisuras o grietas algunas en su estructura.

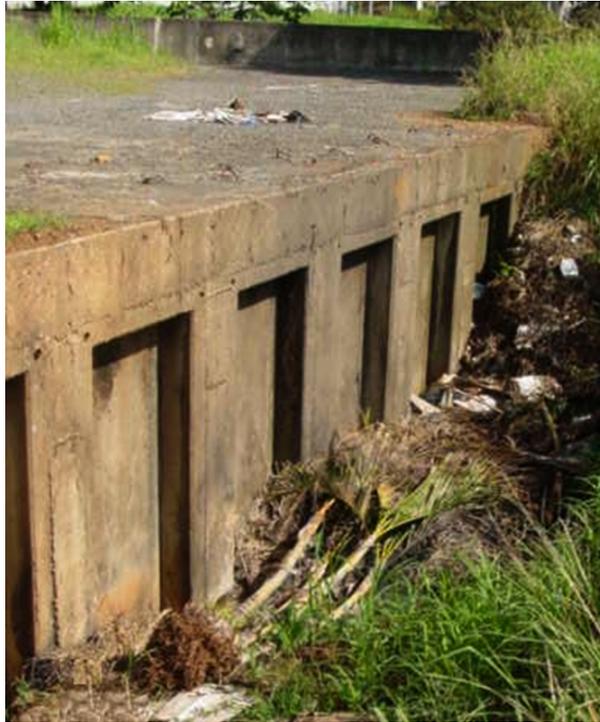
Figura No. 1 Rellenos de acceso a la estructura.

En este caso, en un extremo del puente falta material de relleno para alcanzar el nivel de la losa de rodamiento del puente, lo cual representa la principal limitación para hacer uso de la estructura, como se muestra en la figura No. 1.

- 1) Para el eventual uso de la estructura se deben completar de manera segura y adecuada los rellenos de acceso al puente, además, colocar una capa de rodamiento apropiada para no exponer el sistema de vigas-losas del piso del puente.
- 2) Se debe realizar una limpieza y demás labores de mantenimiento a la losa de rodamiento, así como a las barandas perimetrales.
- 3) Se debe mejorar el sistema de drenaje del puente para evitar el flujo de agua contra elementos que se puedan ver deteriorados por este factor.
- 4) Los elementos de la superestructura y la subestructura del puente se consideran satisfactorios y adecuados para el soporte de la carga causada por el flujo vehicular, así como por sismo.

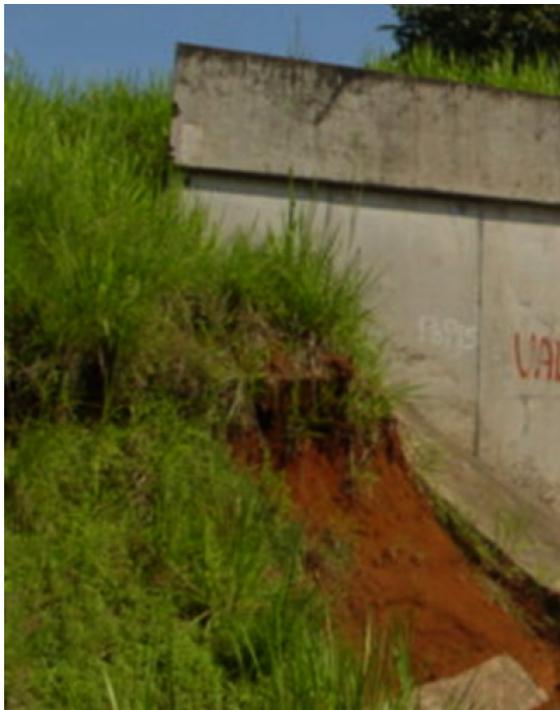
Figura No. 2 Rellenos y aletones en el acceso al puente.

Durante la visita al sitio se determinó la necesidad de construir estructuras adicionales de retención ya que los aletones son muy cortos y a la vez las pendientes de los rellenos son bastante pronunciadas, manteniendo así cierto riesgo de deslizamientos, como se aprecia en la figura No. 2.

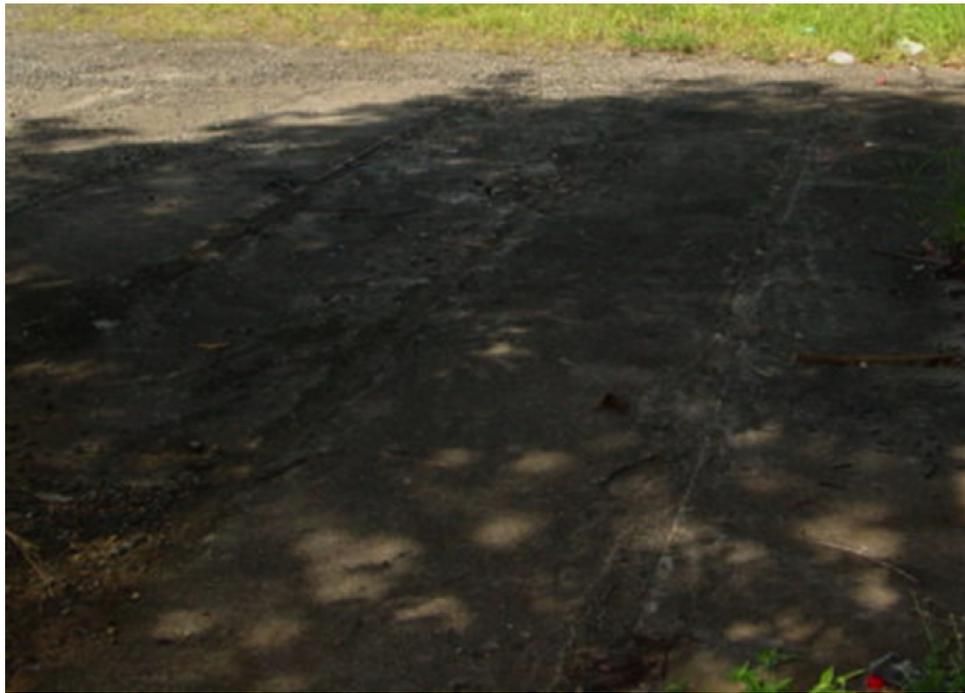
Figura No. 3 Exposición del sistema vigas-losas prefabricadas.

Las vigas principales se localizan a todo lo largo del claro del puente. Éstas no presentan daño alguno ya que el puente no ha sido utilizado, por lo cual no presenta carga en su parte superior, sin embargo se notan las secciones prefabricadas expuestas en la parte superior debido a la ausencia de una capa de rodamiento adecuada. En la figura No. 3 se observa mejor la exposición del sistema prefabricado del piso de la estructura.

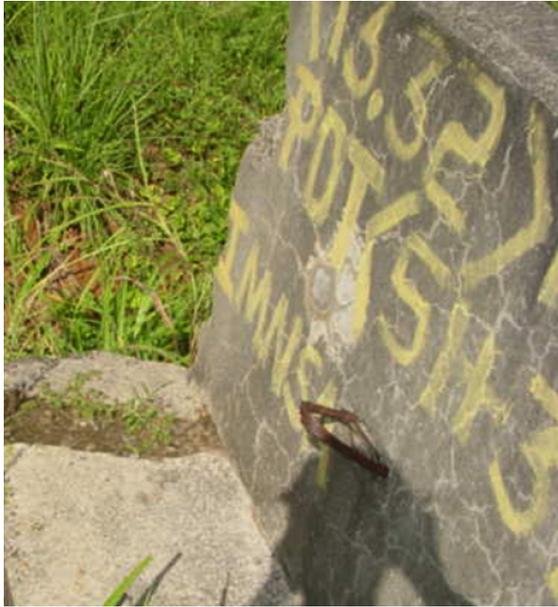
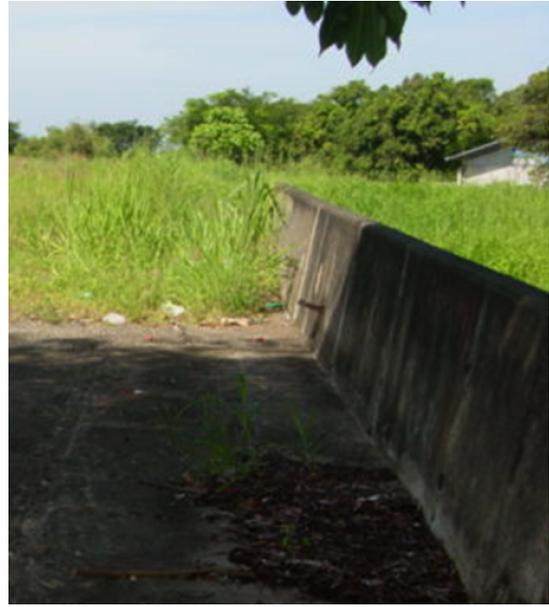
Figura No. 4 Barandas tipo New Jersey.

Las barandas perimetrales son tipo New Jersey, las cuales son elementos prefabricados de concreto. Estos elementos se encuentran en buen estado, a pesar de la falta de mantenimiento, en muchos casos se deben cortar las gasas de izaje, como se muestra en la figura No. 4.

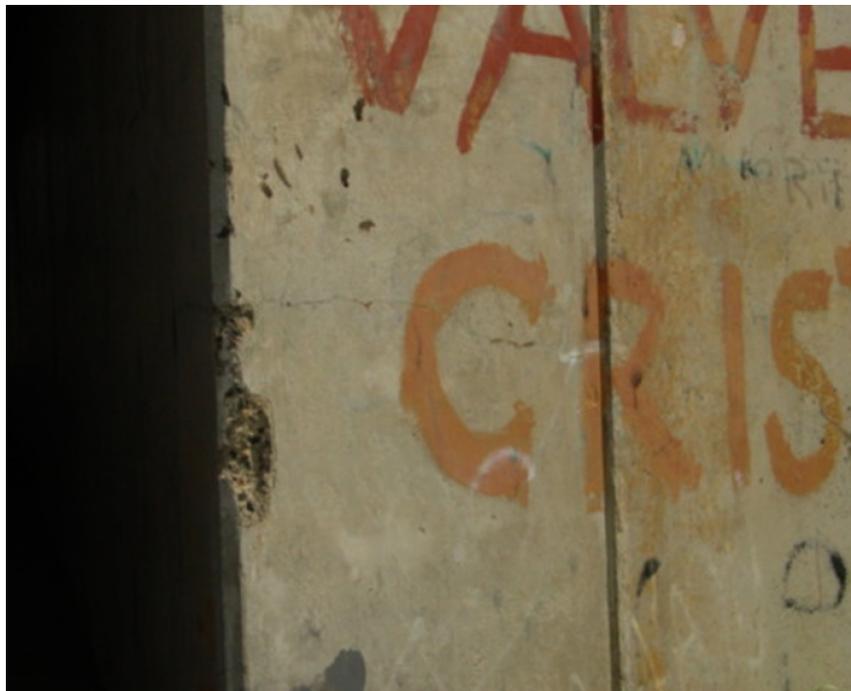
Figura No. 5 Fisuras en las esquinas de los bastiones.

La subestructura del Puente está constituida únicamente por los bastiones y sus fundaciones, los cuales son elementos prefabricados, excepto las conexiones en las esquinas las cuales fueron coladas en el sitio. Estos elementos si presentan fisuras de retracción provocadas por el flujo de agua, especialmente en las secciones del muro que fueron coladas en sitio. En la figura No. 5 se puede apreciar en mejor detalle las fisuras presentes.

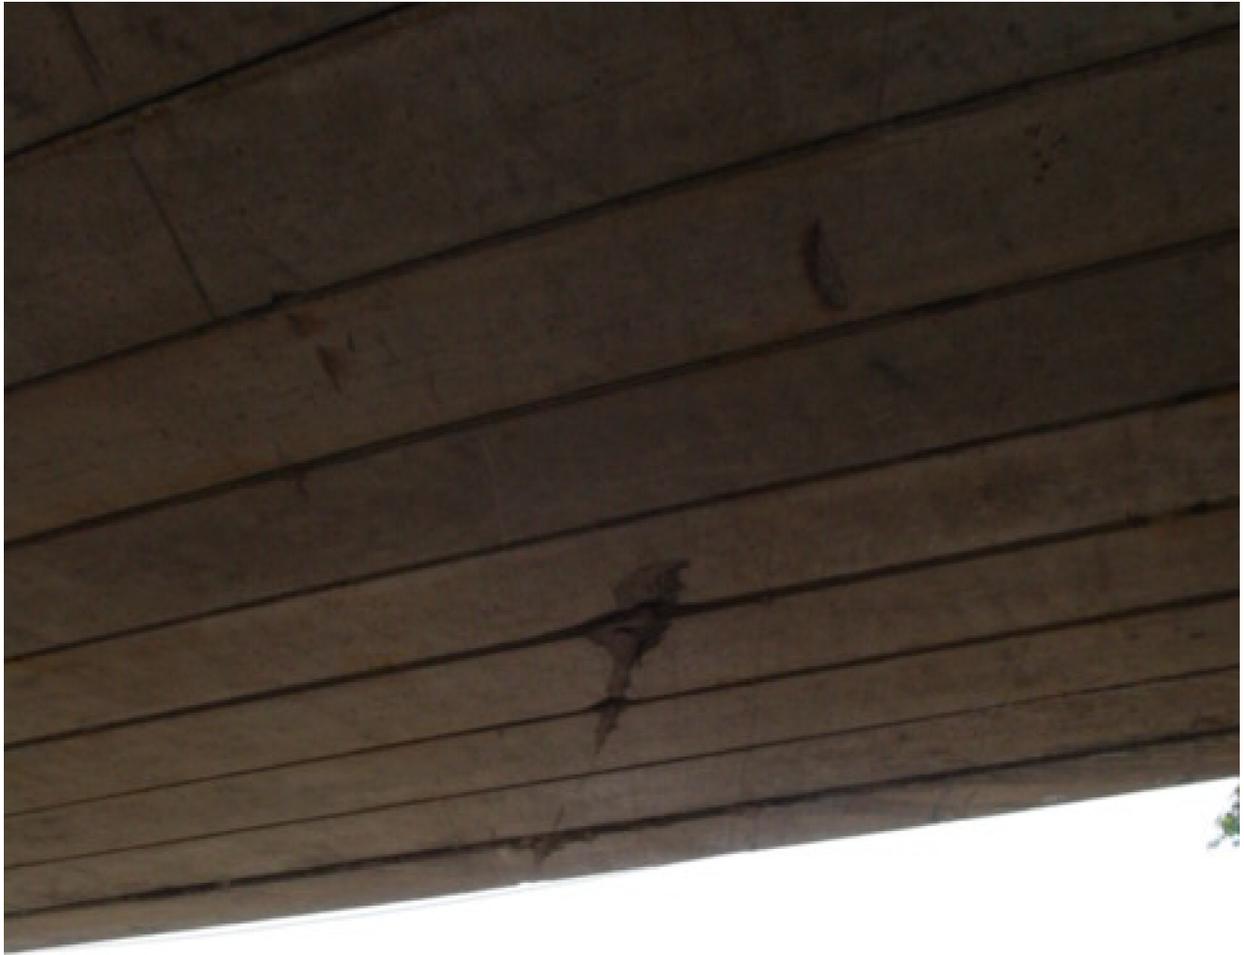
Figura No. 2 Estado del sistema vigas-losas del Puente.

En la parte inferior de las vigas-losas se observa el golpe de vehículos, lo cual ha causado fisuras en tres vigas. Además se aprecia una mayor deflexión de las vigas en los extremos con relación a las centrales. Al no contar con una losa de complemento estructural cada viga trabaja independientemente, por lo cual existen deformaciones y gradas entre cada losa, como se muestra en la siguiente figura.

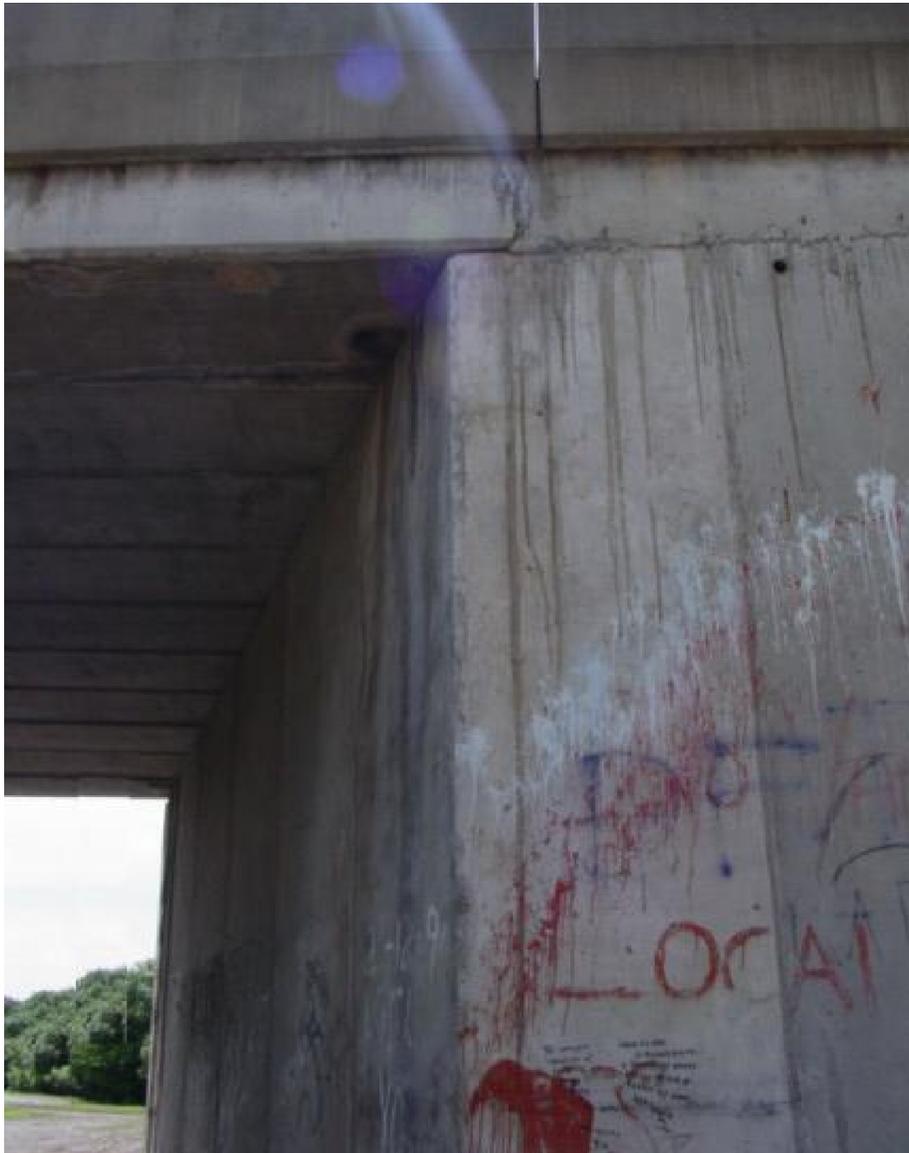
Figura No. 3 Estado actual del bastión.

Con respecto a los bastiones, se observan deflexiones, al igual que un leve giro de los aletones con respecto al bastión, sin embargo estos daños se consideran secundarios ya que no ponen en riesgo la integridad de la estructura. En cuanto a la pila, esta no presenta daño alguno y su condición actual se considera favorable. A continuación se muestra el estado de uno de los bastiones.
