Informe de evaluación del Puente sobre el Estero La Bomba

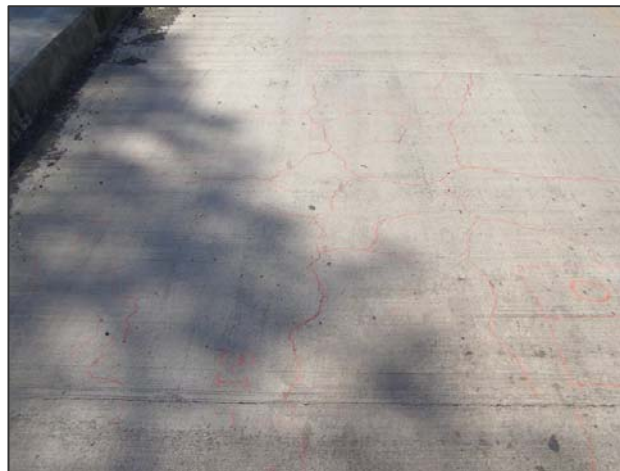
Figura 4.1: Agrietamiento de la losa (sección 3 I)

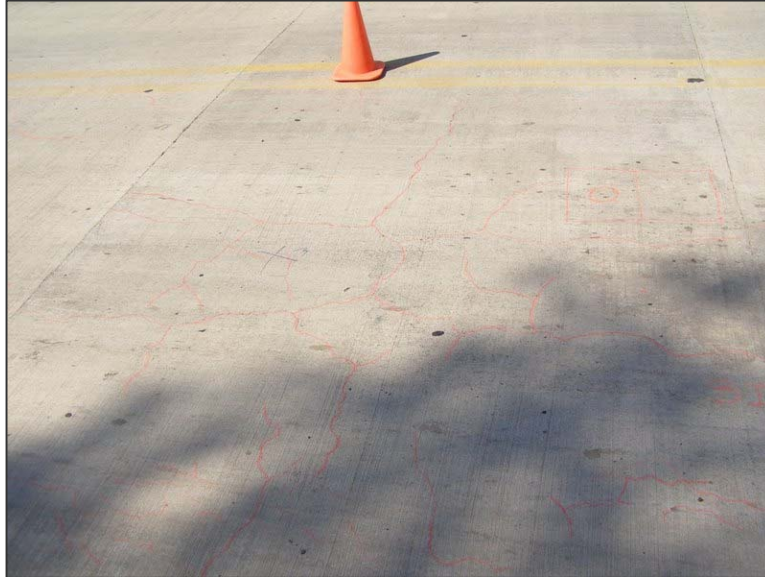
Figura 4.2: Agrietamiento de la losa (sección 3 I)

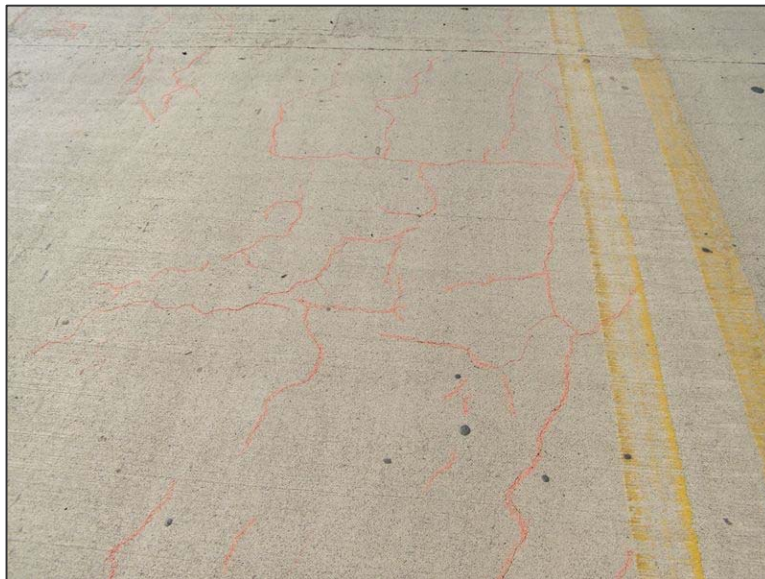
Figura 4.3: Agrietamiento de la losa

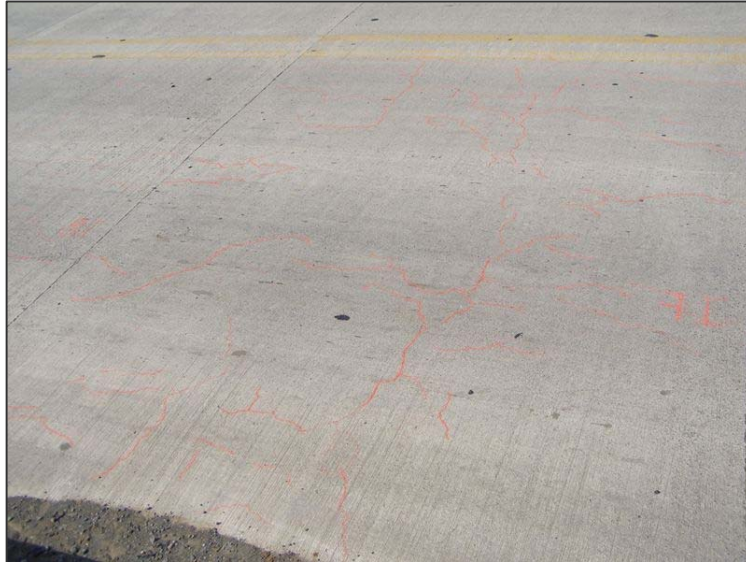
Figura 4.4: Agrietamiento de la losa (sección 7 I)

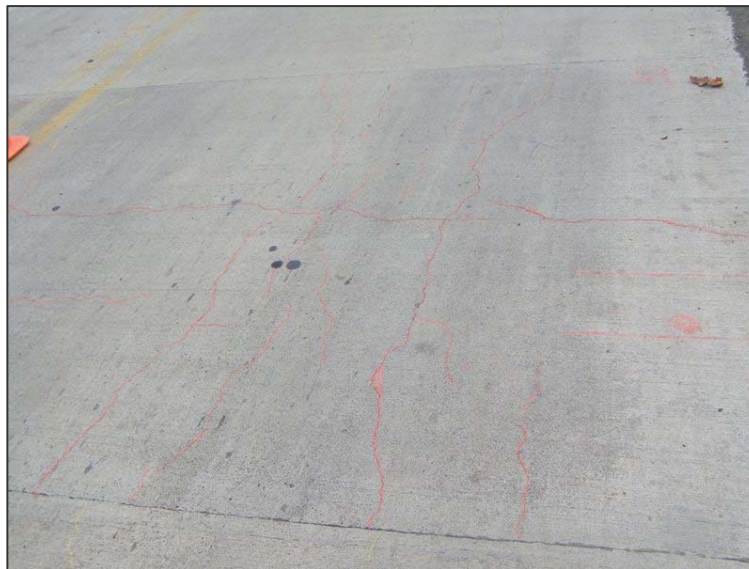
Figura 4.5: Agrietamiento de la losa (sección 3 D)

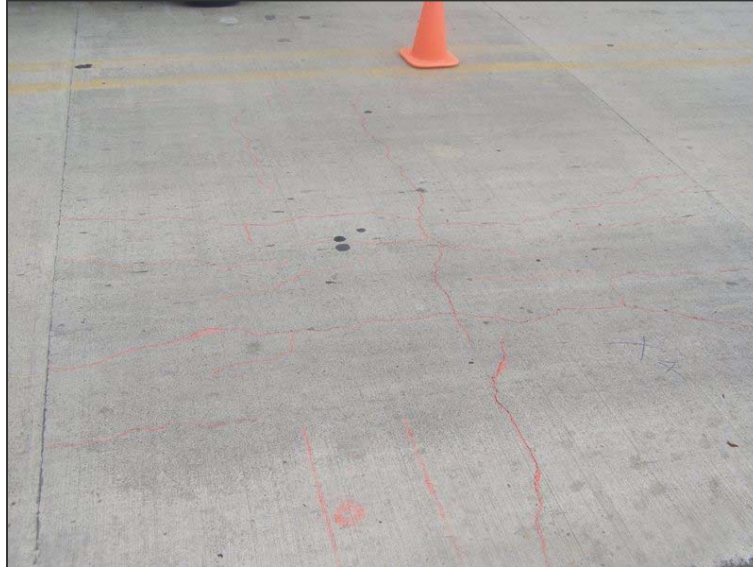
Figura 4.6: Agrietamiento de la losa (sección 3 D)

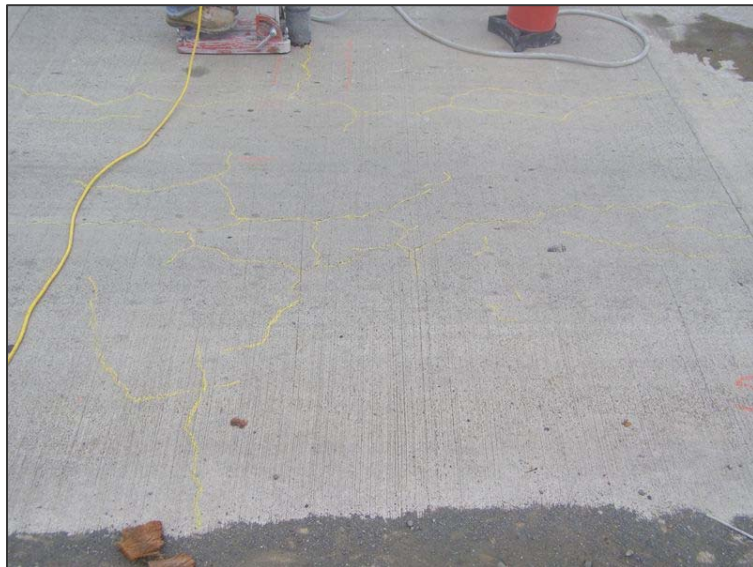
Figura 4.7: Agrietamiento de la losa (sección 5 D)

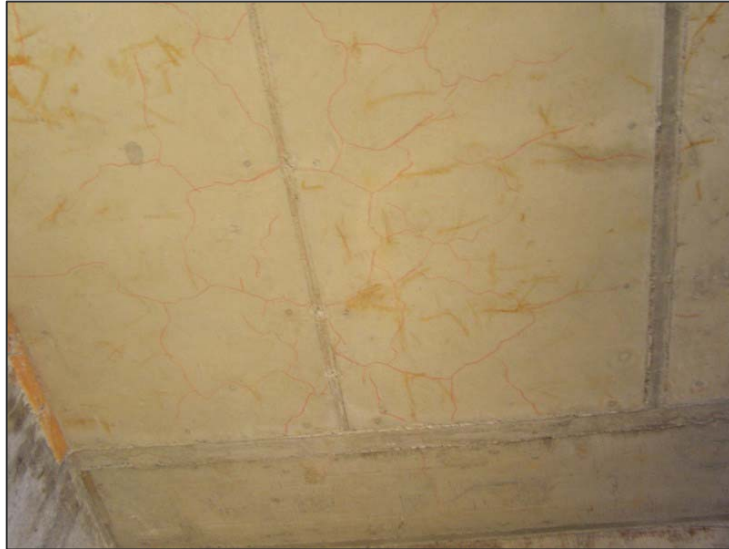
Figura 4.8: Agrietamiento en superficie inferior de la losa

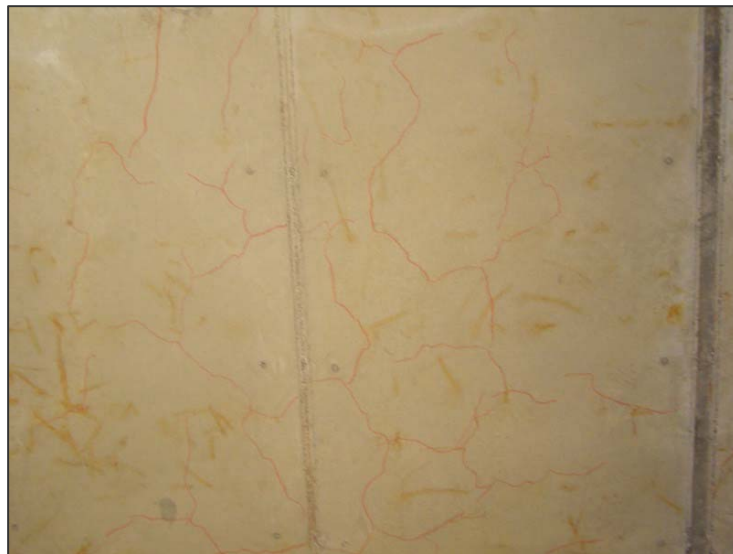
Figura 4.9: Agrietamiento en superficie inferior de la losa

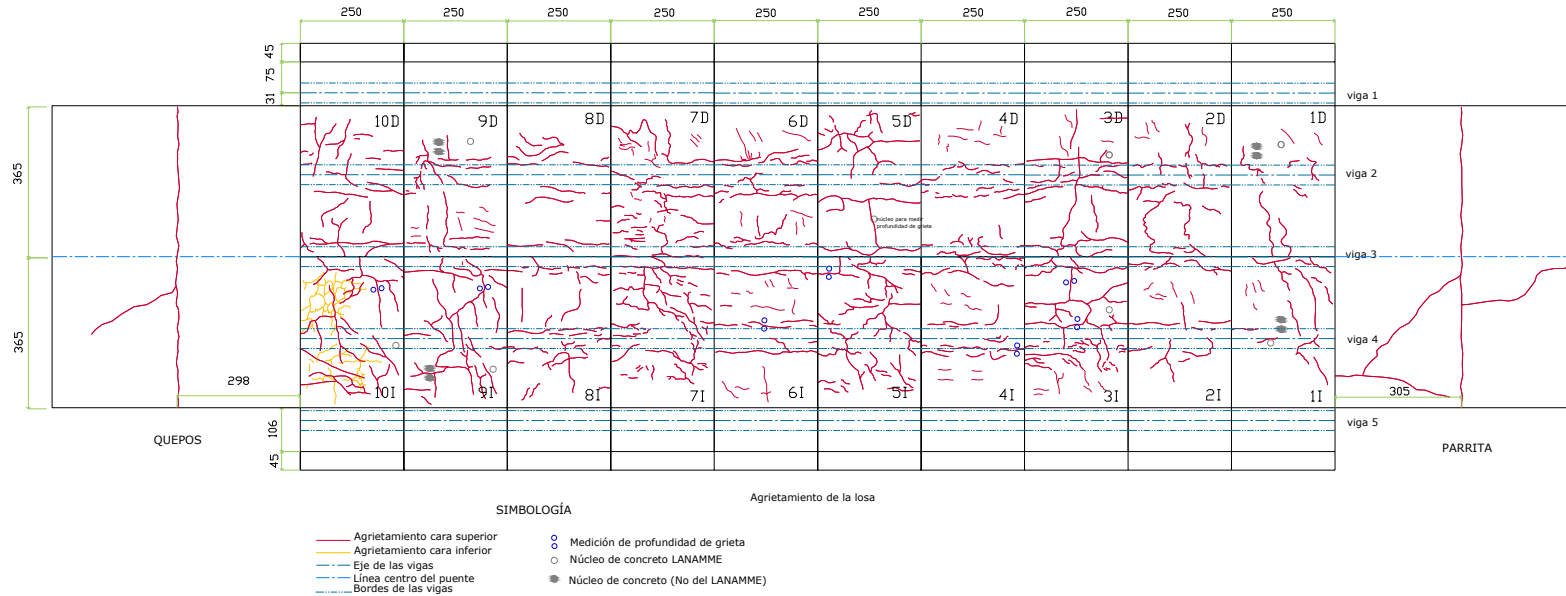
Como se puede apreciar en las fotografías anteriores, la cara superior de la losa presenta un fisuramiento generalizado en toda la superficie. En la figura 4.10 se muestra la distribución de las fisuras en las caras superior e inferior de la losa. Es necesario señalar que en el caso de la cara inferior de la losa no fue posible ubicar las grietas en la totalidad de la superficie, lo anterior dado que sólo se tuvo acceso a las secciones entre las vigas 3, 4 y 5 (según la numeración mostrada en la figura).

En la figura citada se aprecia como todas los paños de colado en que se divide la losa están agrietados, no obstante, presentan diferentes grados de deterioro. Las secciones 10D, 10I, 9I, 7D, 7I, 5D, 5I, 3D y 3I son las más deterioradas y se encuentran fisuras en alrededor del 80% del área del paño respectivo; de igual manera, en lo que corresponde a las secciones 1I, 1D, 2I, 4D, 4I y 6I el grado de fisuramiento es menor, estimando el área dañada en al menos un 40% de la superficie respectiva.

Figura 4.10: Agrietamiento de la losa del Puente sobre Estero La Bomba

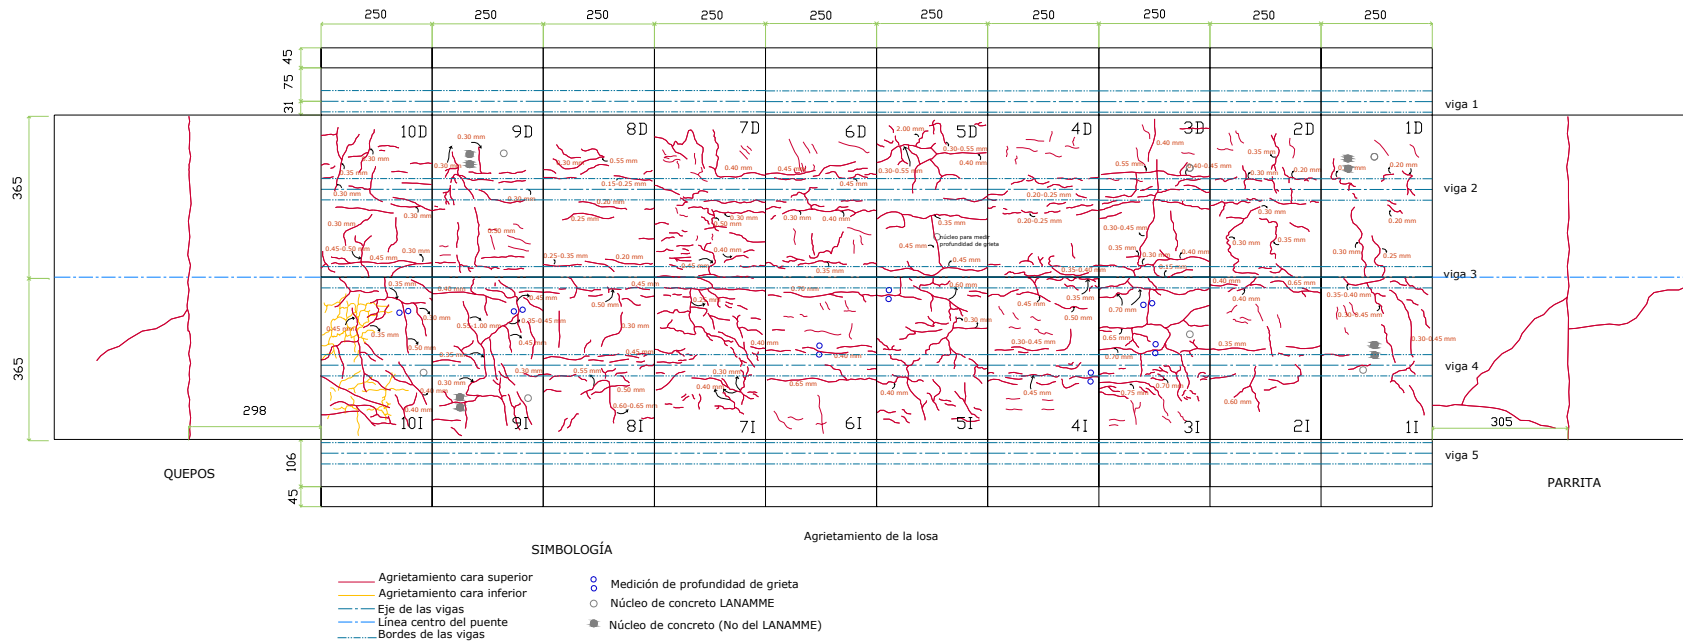
Se midió el ancho promedio de algunas de las fisuras en cada una de las secciones y se determinó que la abertura de las fisuras varía entre 0.15 mm y 2.00 mm. En la figura 4.11 se muestran los anchos medidos y en las figuras de la 4.12 a la 4.23 se pueden observar algunas de las mediciones realizadas. Se comprueba que tanto las fisuras estructurales como las aleatorias

medidas presentan aberturas mayores a 0.15 mm. El 12,7% de las fisuras tiene un ancho entre 0.15 mm y 0.25 mm. El 67 % de las mediciones se encuentra entre 0.30 mm y 0.45 mm y aproximadamente un 15% de las fisuras tiene un ancho entre 0.50 mm y 0.65 mm. Solamente alrededor del 5% las fisuras medidas tiene anchos mayores a 0.65 mm.

Figura 4.11: Anchos de grieta medidos en la losa del Puente sobre Estero La Bomba

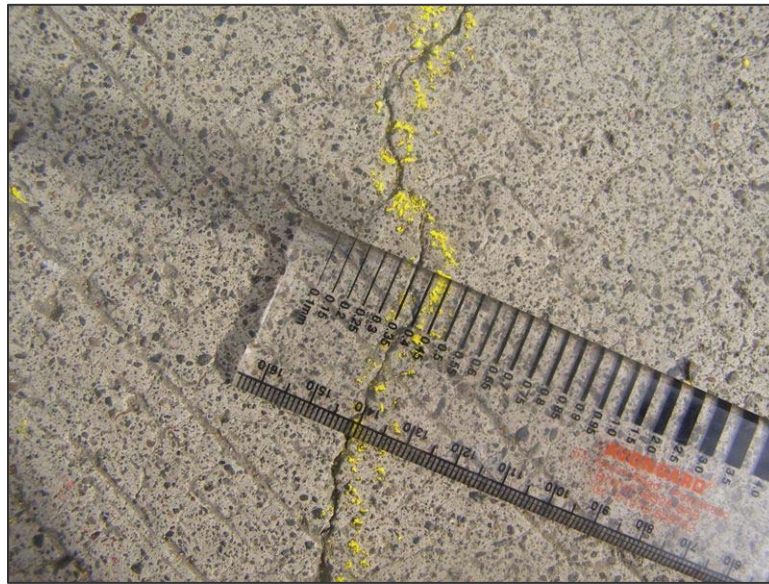
Figura 4.12: Fisura de 0.35 mm

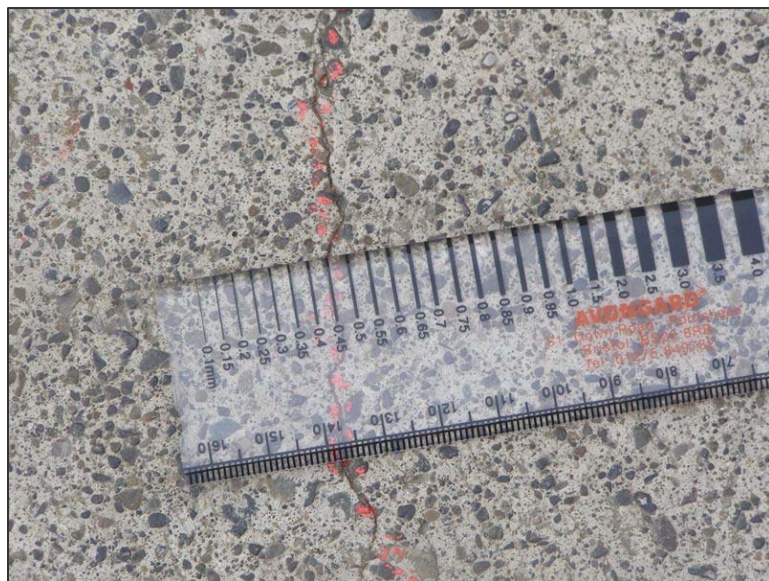
Figura 4.13: Fisura de 0.45 mm

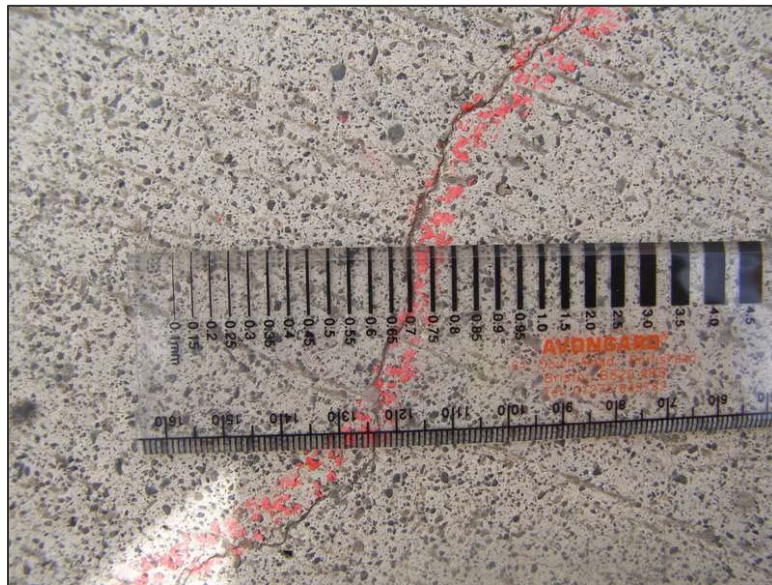
Figura 4.14: Fisura de 0.70 mm

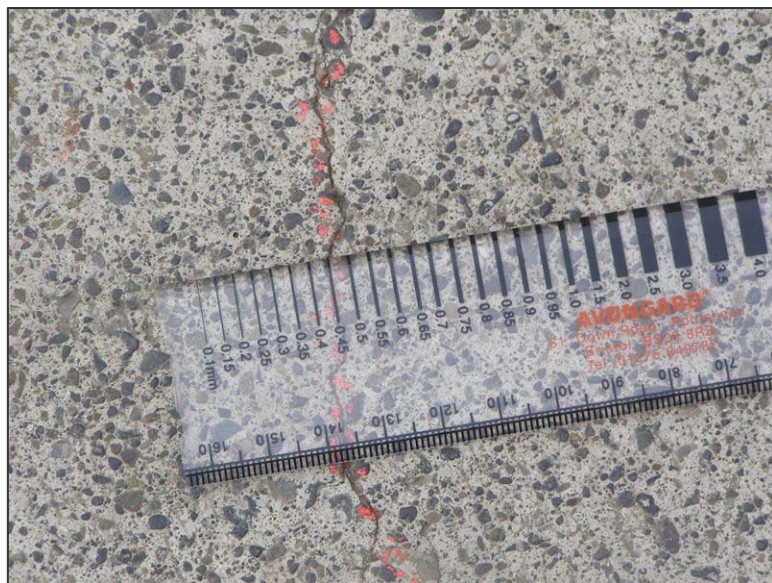
Figura 4.15: Fisura de 0.45 mm

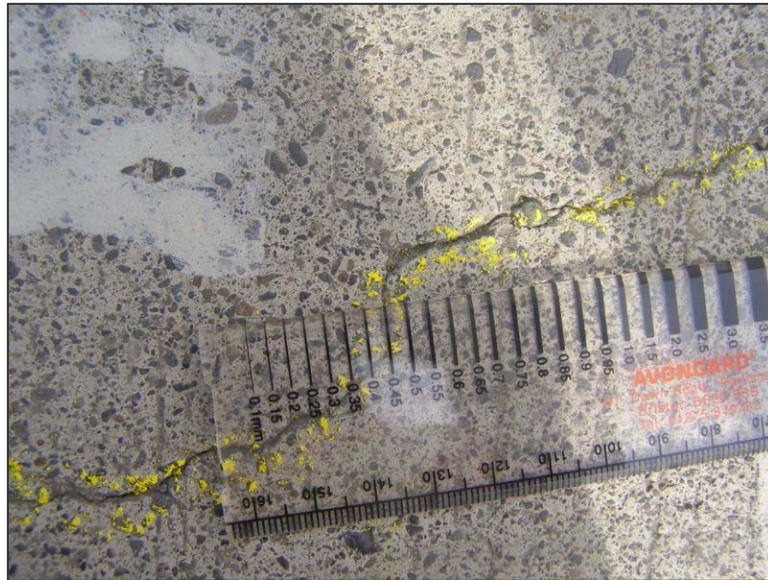
Figura 4.16: Fisura de 0.45 mm

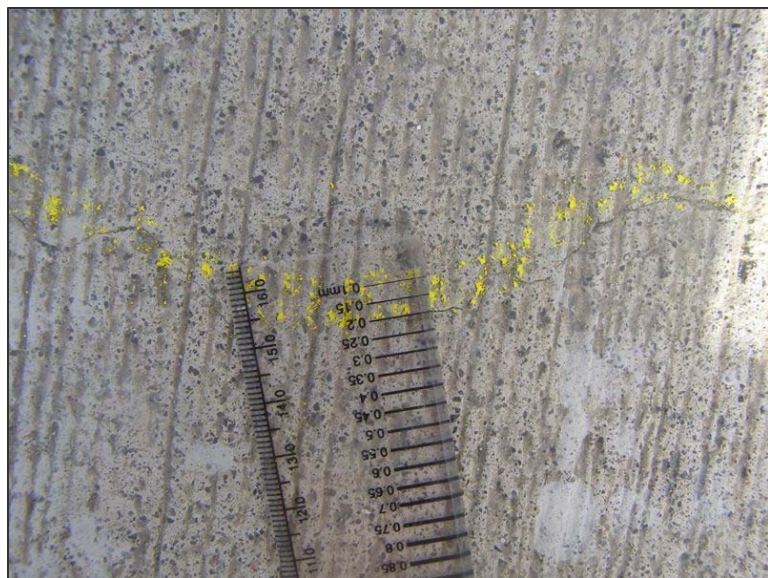
Figura 4.17: Fisura de 0.2 mm

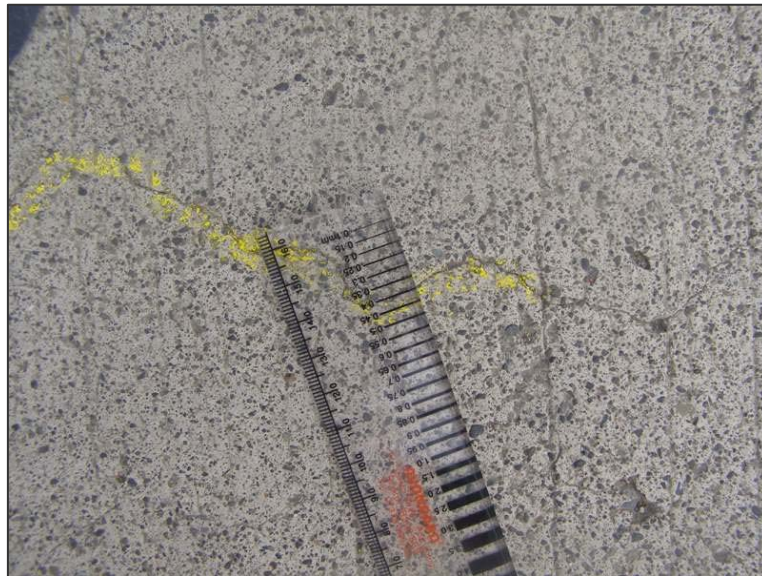
Figura 4.18: Fisura de 0.40 mm

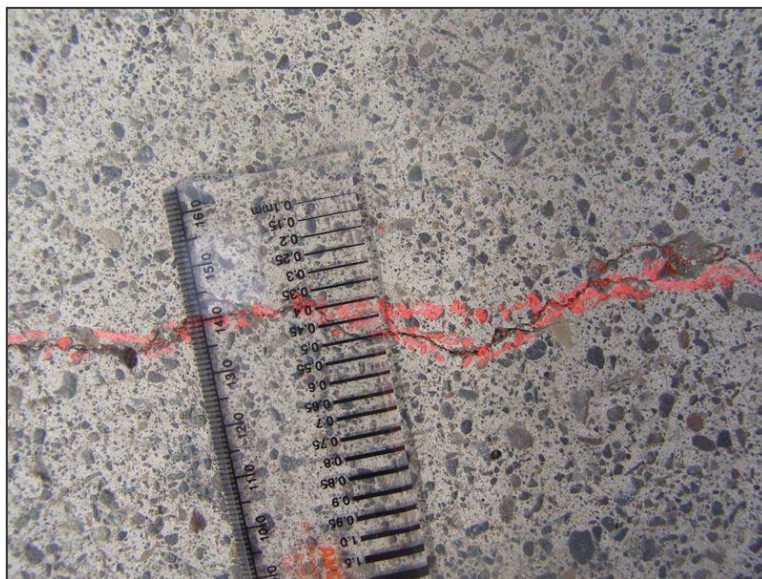
Figura 4.19: Fisura de 0.50 mm

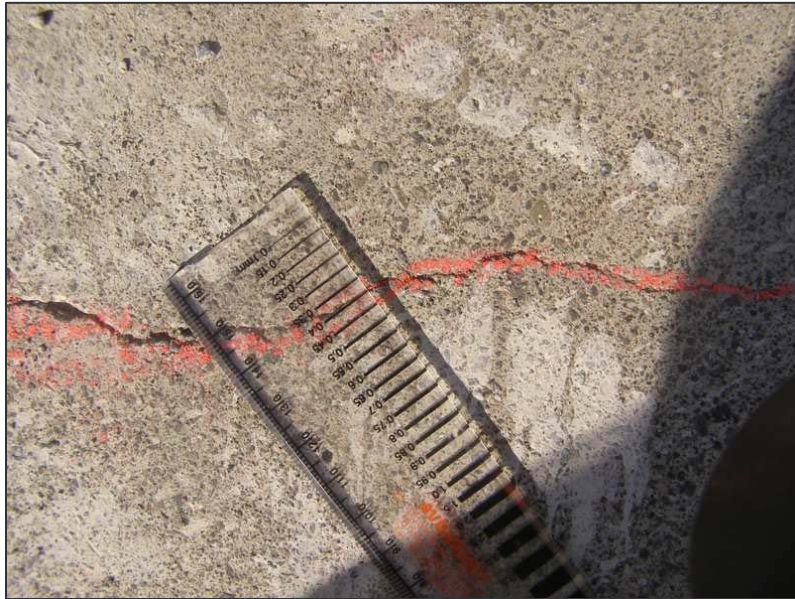
Figura 4.20: Fisura de 0.40 mm

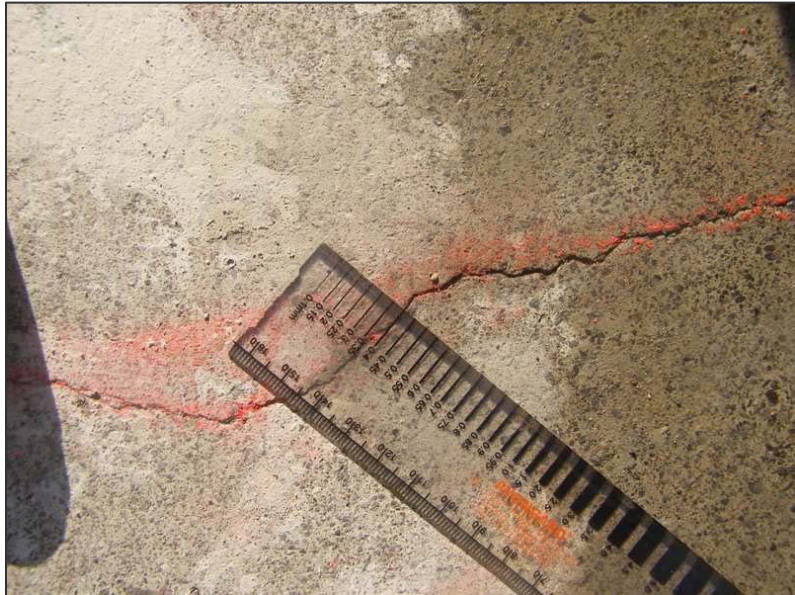
Figura 4.21: Fisura de 0.40 mm

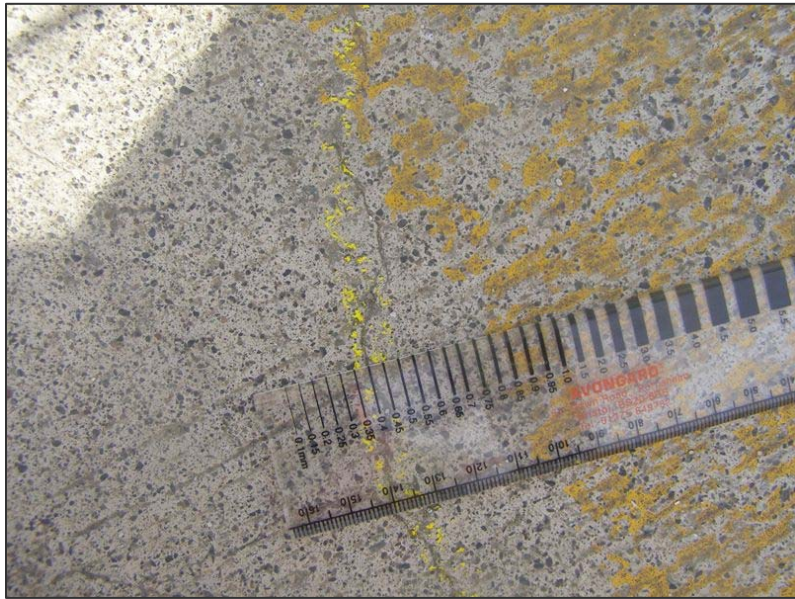
Figura 4.22: Fisura de 0.40 mm

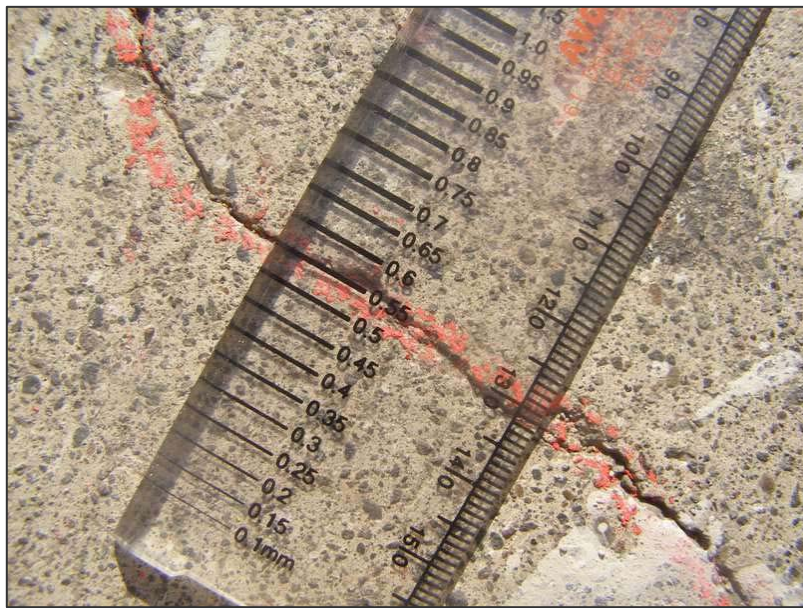
Figura 4.23: Fisura de 0.55 mm

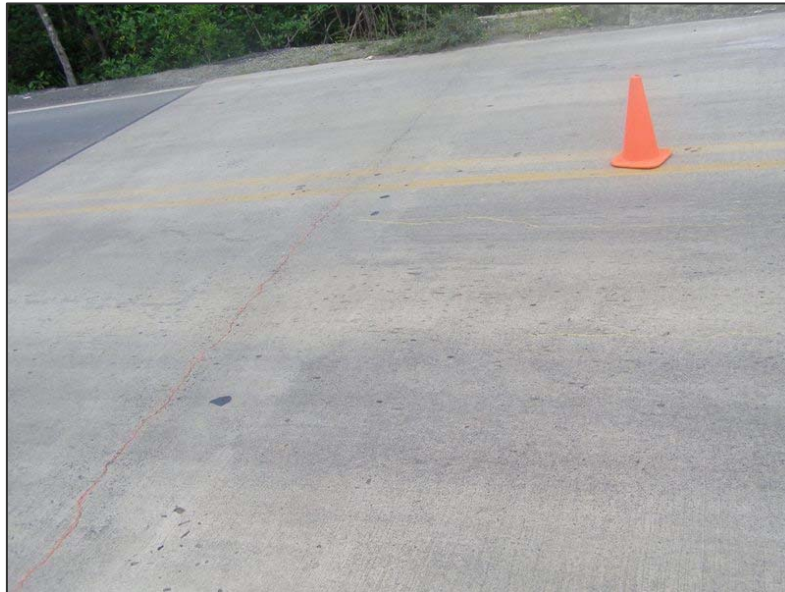
Las dos losas de aproximación presentan una grieta transversal a todo lo ancho de la losa (figura 4.24). Este agrietamiento parece indicar la existencia de una junta fría ubicada a aproximadamente 3,0 m de la junta de expansión.

Figura 4.24: Agrietamiento transversal en la losa de aproximación (hacia Parrita)

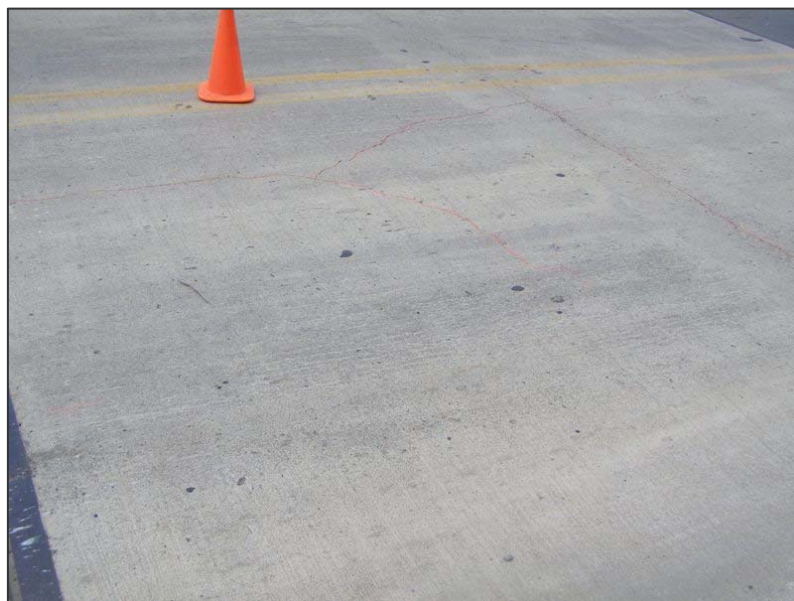
Figura 4.25: Agrietamiento en la losa de aproximación (hacia Parrita)

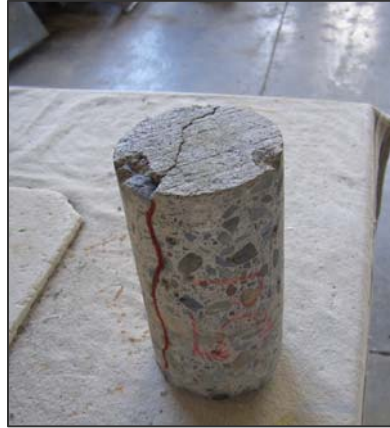
A partir del núcleo extraído de la sección 5D se midió una profundidad de grieta de 15 cm, la cual corresponde al 88% del espesor. En las figuras 5.1 y 5.2 se puede observar la profundidad de la grieta existente en el núcleo 5D.

Figura 5.1: Núcleo de concreto utilizado para determinar la profundidad de grieta

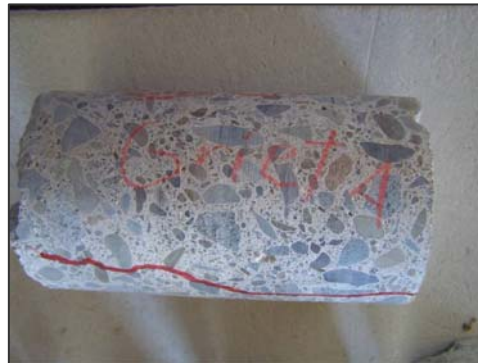
Figura 5.2: Núcleo de concreto utilizado para determinar la profundidad de grieta

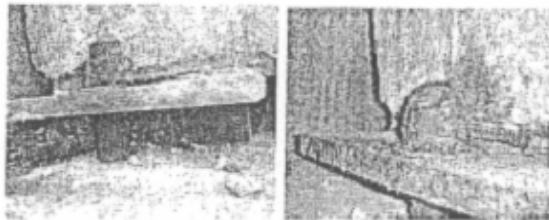
Pernos de anclaje corroídos porque no fueron protegidos solo tienen grasa.

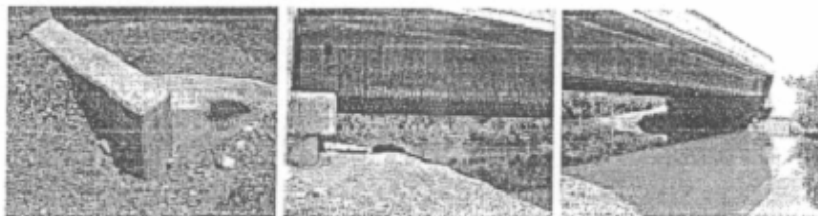
Faltan las escolleras.

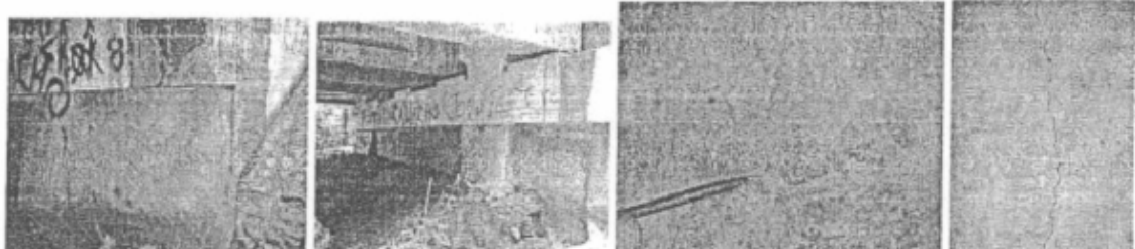
Junta fría en bastión de margen derecha, construido sobre el bastión anterior (de la Empresa Escojisa, a la cual se le rescindió el Contrato por no cumplir la resistencia mínima de $f'c=225 \text{ kg/cm}^2$ en la placa de fundación).

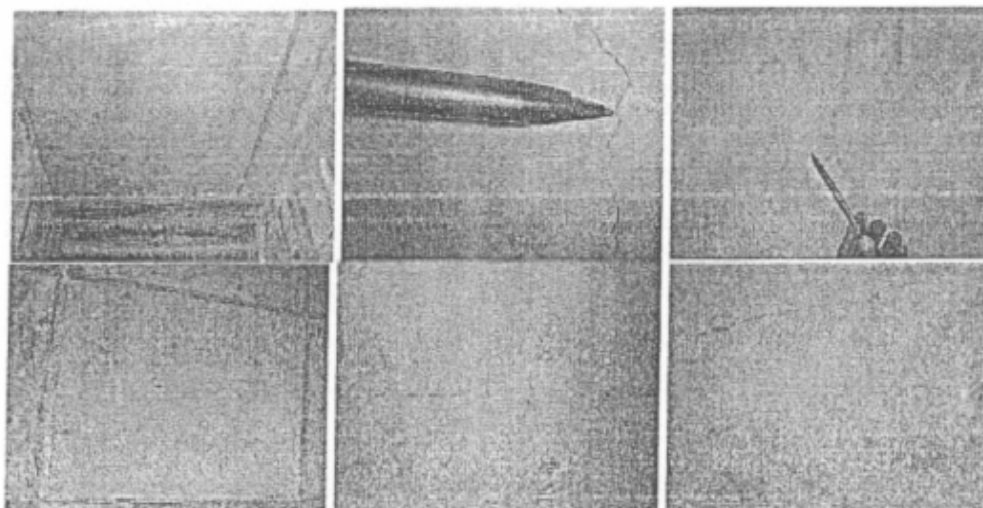
Fisuras longitudinales y transversales, en cara inferior que no coinciden con el espaciamiento del acero de refuerzo.

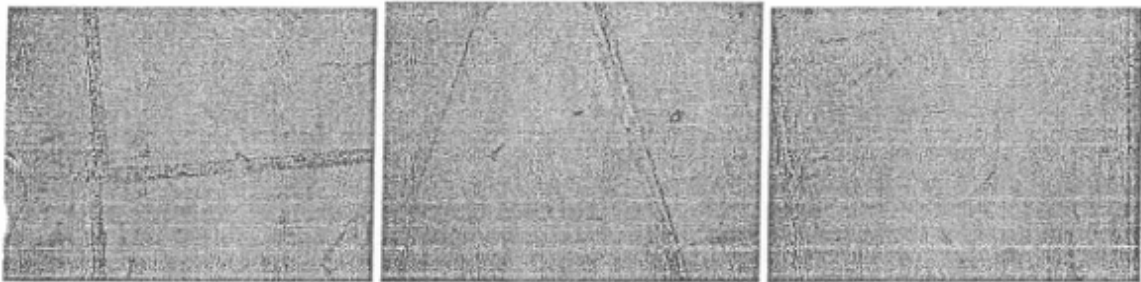
Fisuras de cara inferior en tramos intermedios de losa.

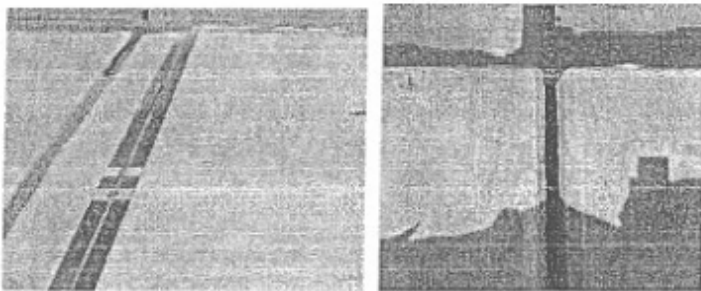
Junta de expansión mal colocada porque no está entre la losa de la superestructura y la pared de cabezal sino entre la pared y la losa de aproximación.

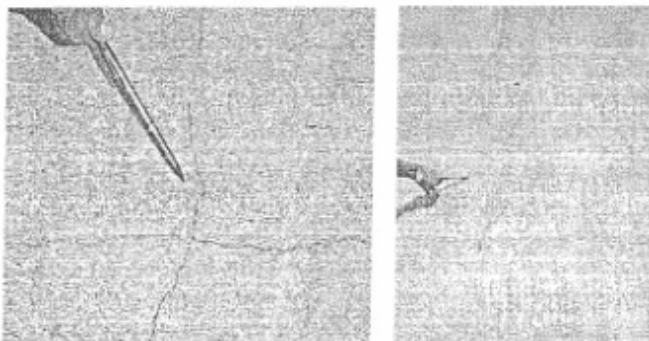
Fisuras estructurales $> 0.3\text{mm}$, longitudinales y transversales en cara superior de losa.

En forma inmediata se recomienda tanto sellar las fisuras existentes con una membrana impermeabilizante o resinas epóxicas (que no incrementa el peso como lo haría una carpeta asfáltica) para prevenir la corrosión del acero de refuerzo y el eventual colapso de la losa, como establecer el control de cargas pesadas en el puente.

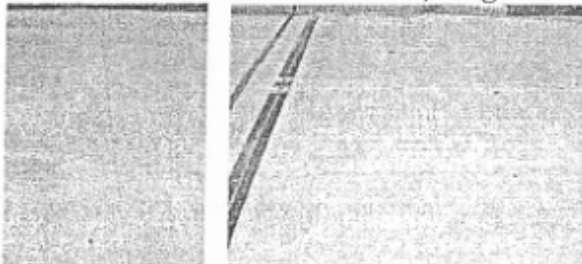
Fisuras en losa de aproximación.
