UNIVERSIDAD DE COSTA RICA
LABORATORIO NACIONAL DE MATERIALES Y
MODELOS ESTRUCTURALES
UNIDAD DE GESTIÓN DE
INFRAESTRUCTURA VIAL

Proyecto No. LM-PI-PM-03-09:

**PROYECTO DE GESTIÓN Y EVALUACIÓN DE LA RED VIAL CANTONAL
DE LA MUNICIPALIDAD DE LA UNIÓN
INFORME DE INSPECCIÓN: ACERAS; JUNIO, 2009**

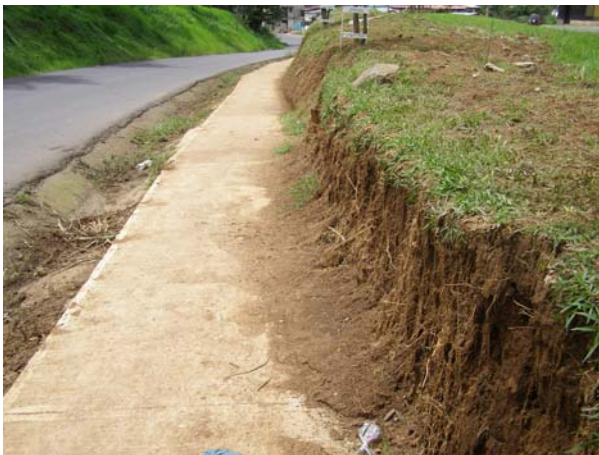
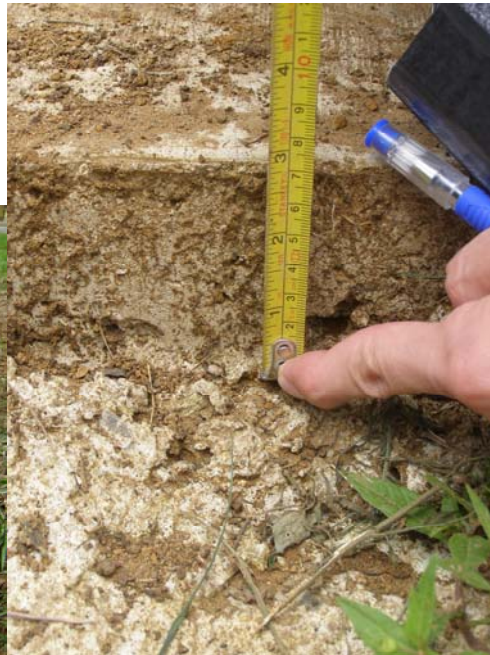
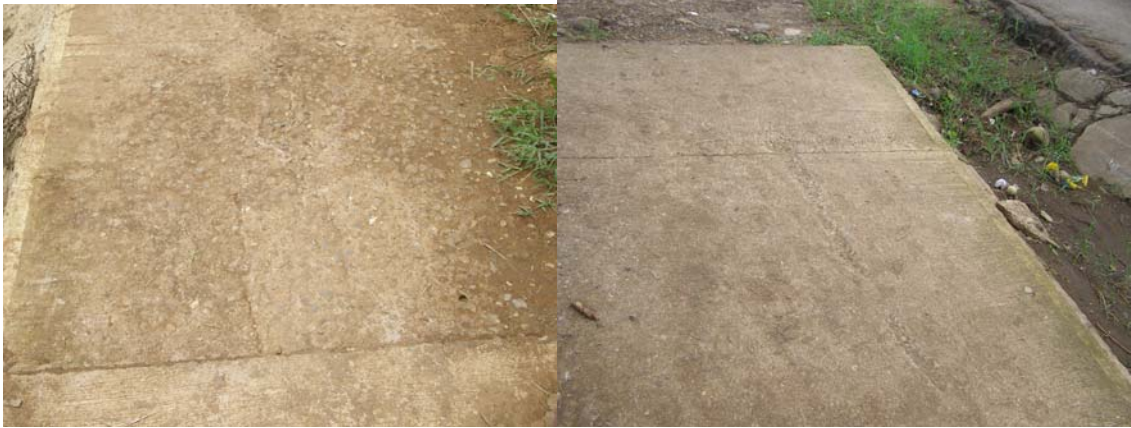
1. Inspección acera costado sur Autopista Florencio del Castillo, San Diego.

- No se realizó estabilización del talud respectivo. Esto afectó directamente puesto que se observaban deslizamientos, donde el material ya había caído encima de la acera.
- Los espesores no cumplían las especificaciones, se midieron espesores de 7 cm.
- Se notaba que las aceras ya estaban agrietadas y fracturadas. Además el acabado ya se desprendió en la mayoría de la superficie.
- No se construyó una base para la acera.

Estas condiciones no son aceptables, además la obra tiene menos de ocho meses de haberse construido lo que indica la mala calidad en la construcción.

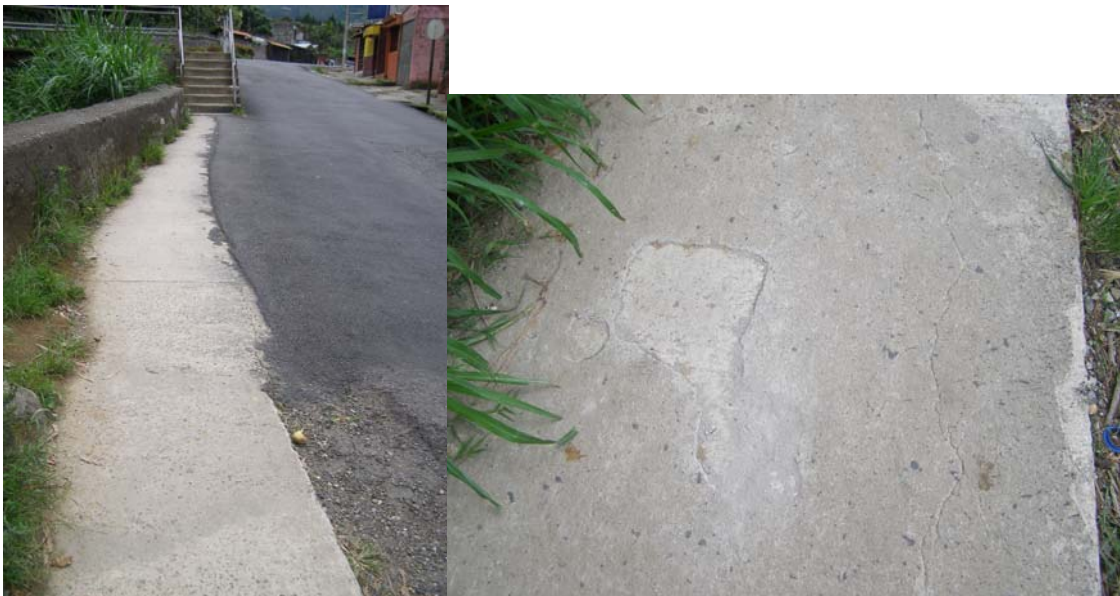
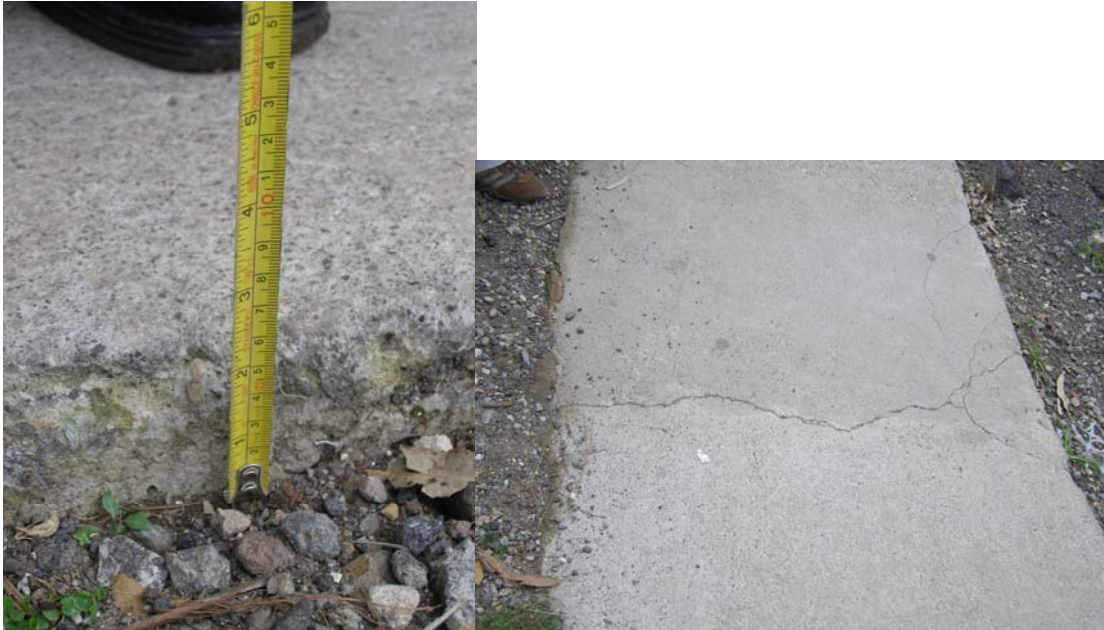
2. Inspección acera Barrio La Cruz

- Los espesores no cumplían las especificaciones, se midieron espesores de 6 cm.
- Se notaba que las aceras ya estaban agrietadas y fracturadas. Además el acabado ya se desprendió en la mayoría de la superficie.
- No se construyó una base para la acera.
- Se nota además un gran desnivel a lo largo de la obra.

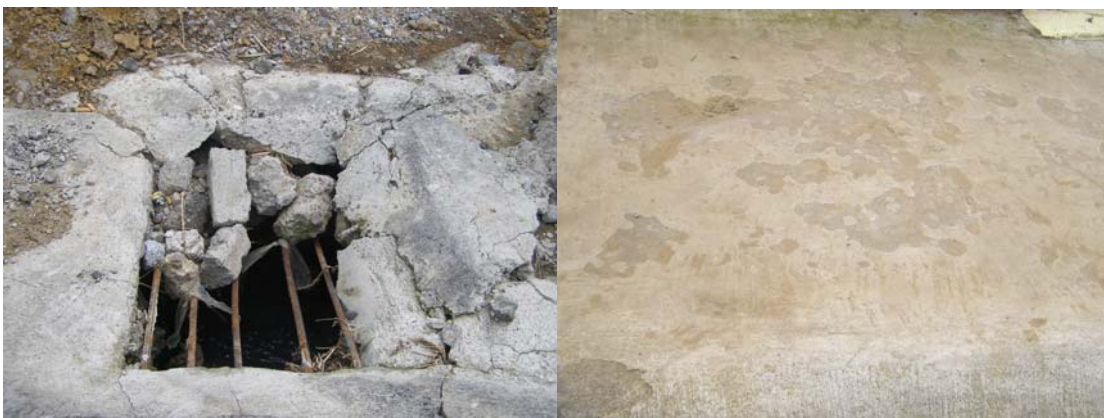
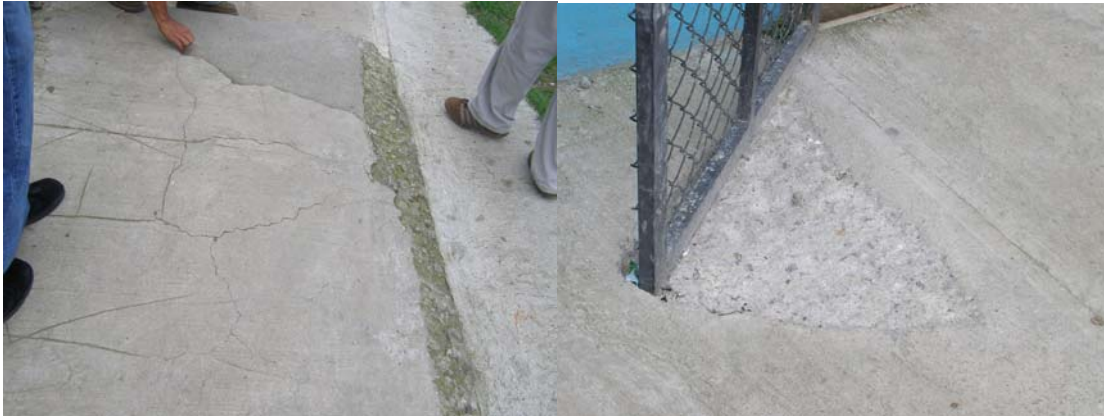
3. Inspección acera Dulce Nombre

- Se debían construir cajas de registro, y las mismas presentan defectos constructivos y funcionales.
- Se presentan fracturas y grietas en las losas.
- Se presenta bastante desnivel en el alineamiento de las aceras.
- En el caso de las aceras que se debían picar y reconstruir, simplemente se les aplicó un repello de mala calidad que al momento de la inspección se estaba desmoronando.

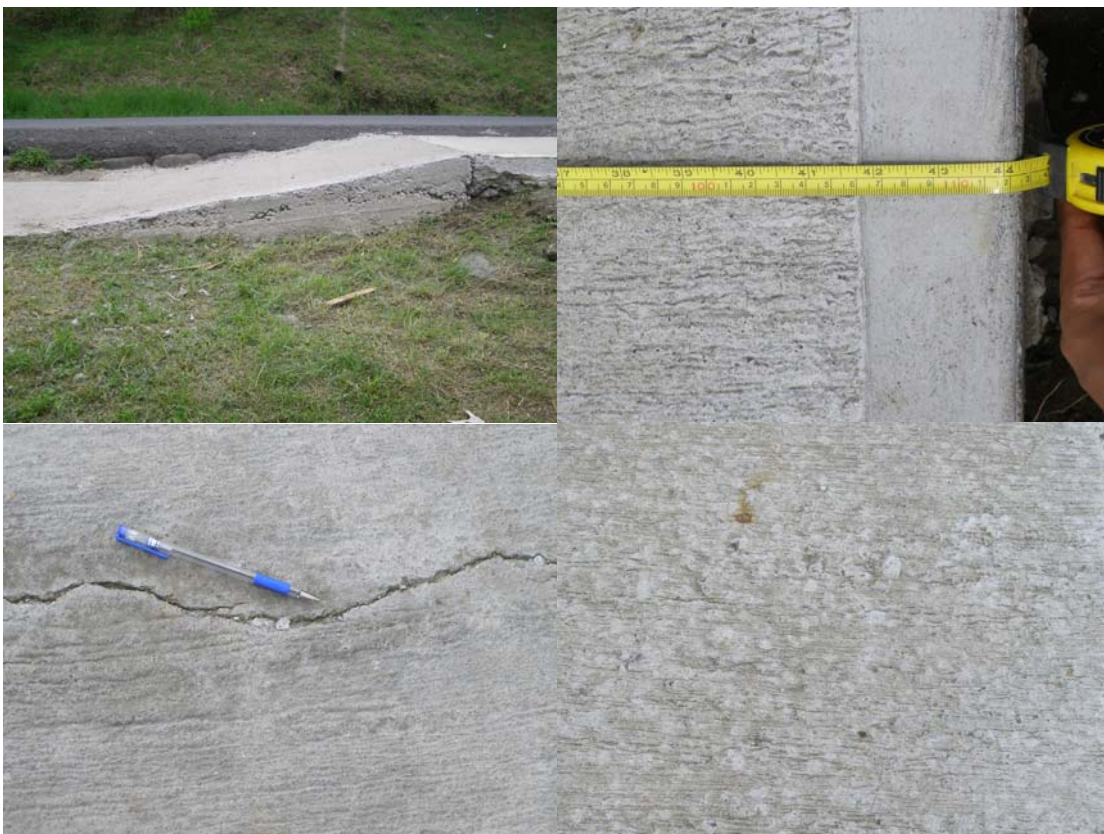
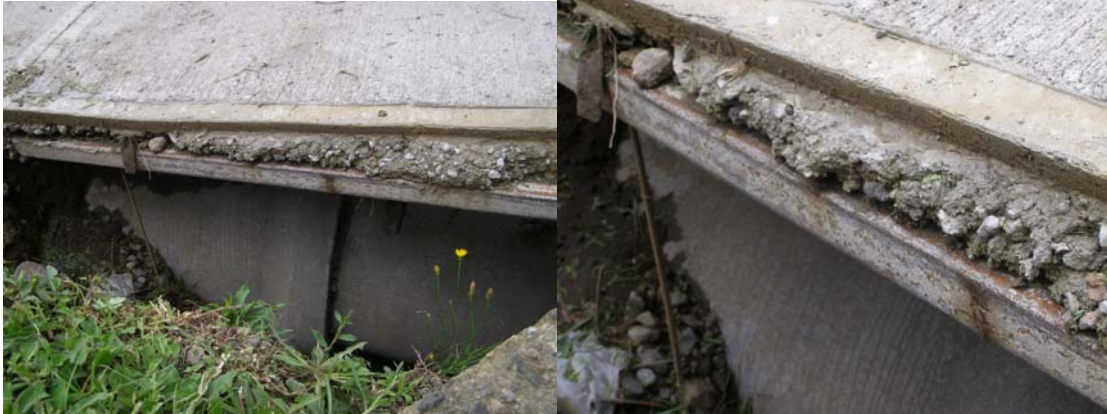
4. Inspección acera San Ramón

- Se presentan fracturas y grietas en las losas.
- Se presentan repellos donde ya habían habido grietas.
- Se presenta bastante desnivel en el alineamiento de las aceras.
- Se coló concreto sin haber limpiado de escombros y se hicieron trabajos improvisados que más bien ponen en riesgo a los que utilizan la acera.
- No se construyó una base para la acera.
