**INFORME DE GIRA TÉCNICA**  
**PROYECTO COPA BUENA A, COLEGIO- COPA BUENA Y**  
**FUNCIONALIDAD DE LA UTGV**  
**EN LA MUNICIPALIDAD DE COTO BRUS**

**LM-PI-PM-07-09**

## **Gira técnica al Cantón de Coto Brus**

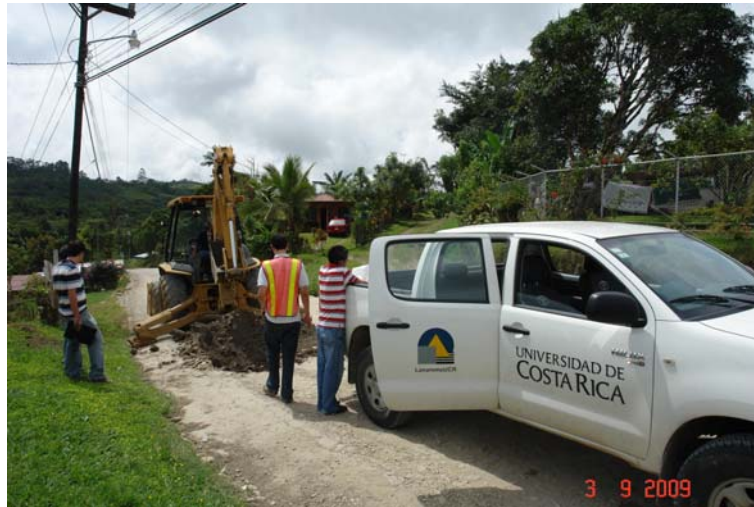
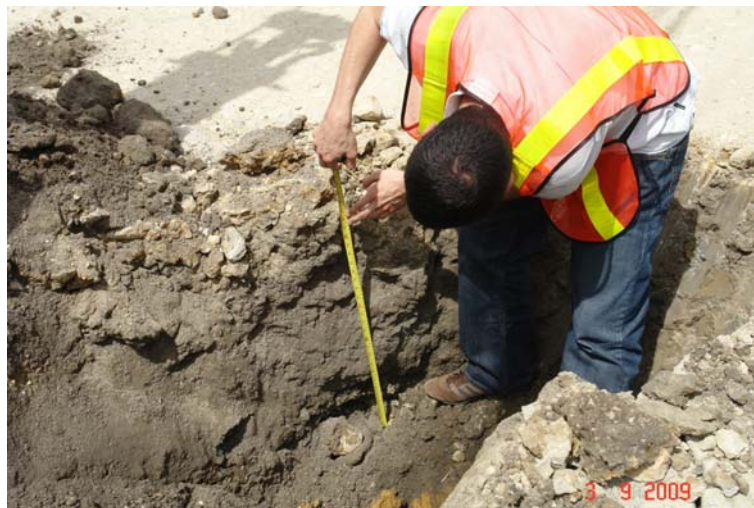
Figura 6: Exploración de la estructura 1 (0+200), proyecto Copa Buena A.

Figura 7: Exploración de la estructura 1 (0+200), proyecto Copa Buena A.

| Muestra | % pasando | | | | Humedad Natural | |
|---|---|---|---|---|---|---|
| Copa Buena 0+200 | - | - | 42.08 | MH | A-7-5 (42) | 4-8 |

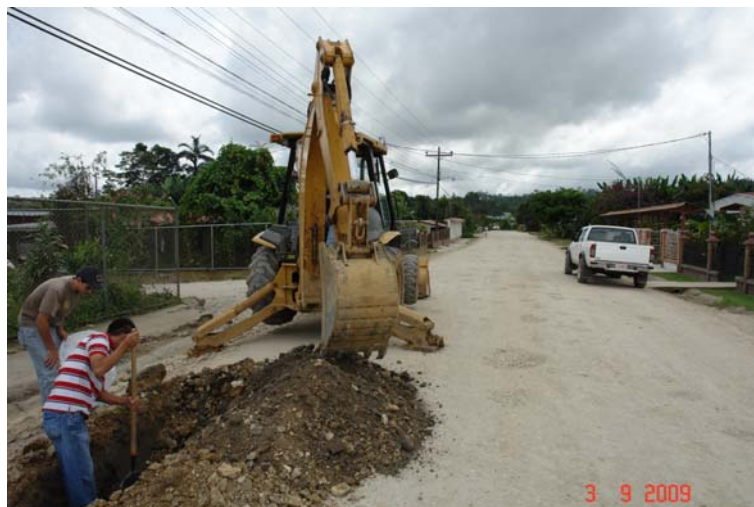
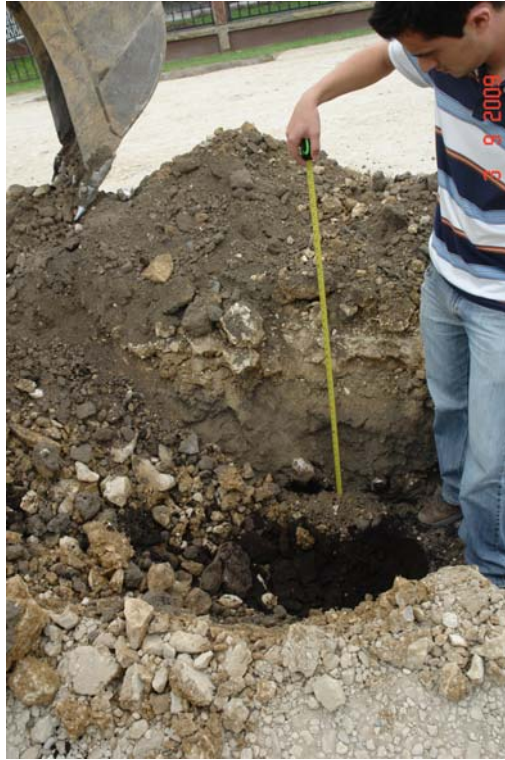
Figura 8: Exploración de la estructura 2 (0+400), proyecto Copa Buena A.

Figura 9: Exploración de la estructura 2 (0+400), proyecto Copa Buena A.

| Muestra | % pasando | | | | Humedad Natural | |
|---|---|---|---|---|---|---|
| Copa Buena 0+400 | 6.198 | 2.109 | 47.02 | MH | A-7-5 (47) | 4-8 |

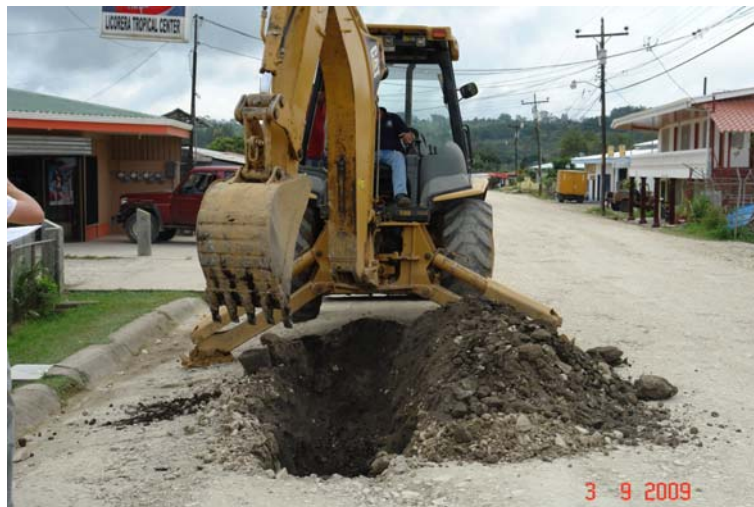
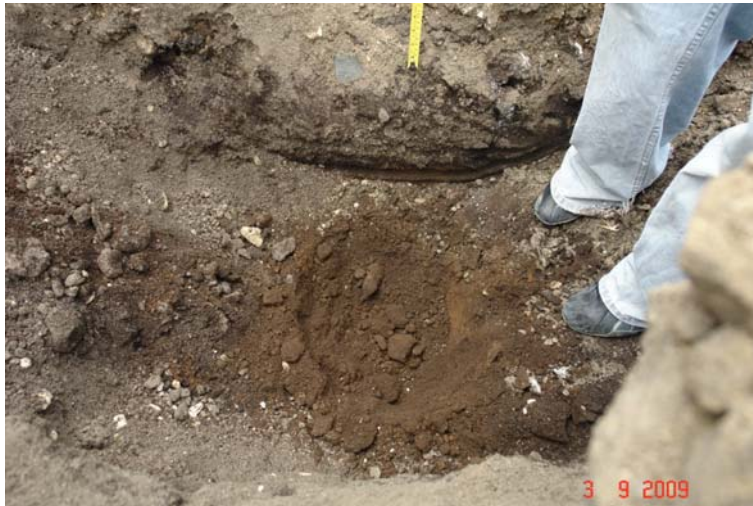
Figura 10: Exploración de la estructura 3 (0+600), proyecto Copa Buena A.

Figura 11: Exploración de la estructura 3 (0+600), proyecto Copa Buena A.

| Muestra | % pasando | | | | Humedad Natural | |
|---|---|---|---|---|---|---|
| Copa Buena 0+600 | 15 | 2.604 | 39.30 | MH | A-5 (39) | 4-8 |

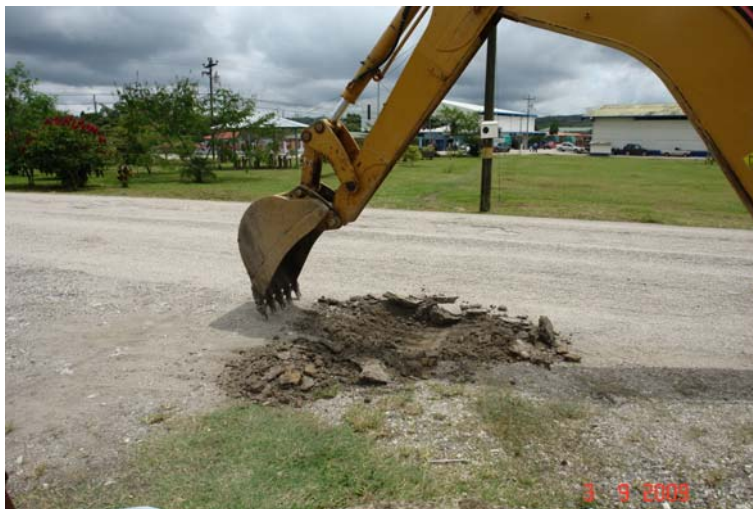
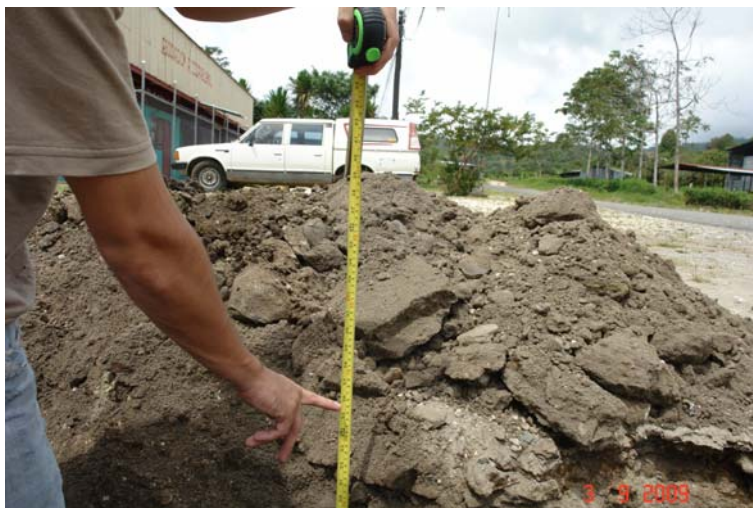
Figura 12: Exploración de la estructura 4 (0+850), proyecto Copa Buena A.

Figura 13: Exploración de la estructura 4 (0+850), proyecto Copa Buena A.

| Muestra | % pasando | | | | Humedad Natural | |
|---|---|---|---|---|---|---|
| Copa Buena 0+850 | - | - | 34.57 | MH | A-7-5 (35) | 4-8 |

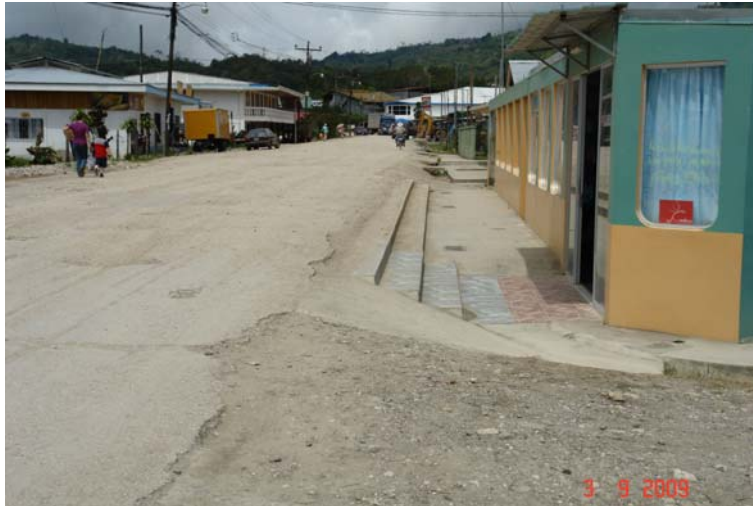
- La necesidad de adecuar el nivel final de la rasante. Como se puede ver en la Figura 14, el nivel actual de la rasante respecto a las construcciones vecinas ya es elevado. Se debe considerar que se le piensa colocar adicional a lo existente una estructura de 40 centímetros.

Figura 14: Elevado nivel de la rasante respecto a las construcciones vecinas.

- Eliminación de la capa de partículas de granulometría inadecuada.
- Definición de un nivel adecuado para la estructura, considerando:
  1. Los 40 centímetros de la estructura a colocar.

2. El nivel de las construcciones vecinas,
  3. La adecuada evacuación de las aguas (bombeo)
  4. Adecuación del sistema de drenaje y conformación de caños y cunetas.

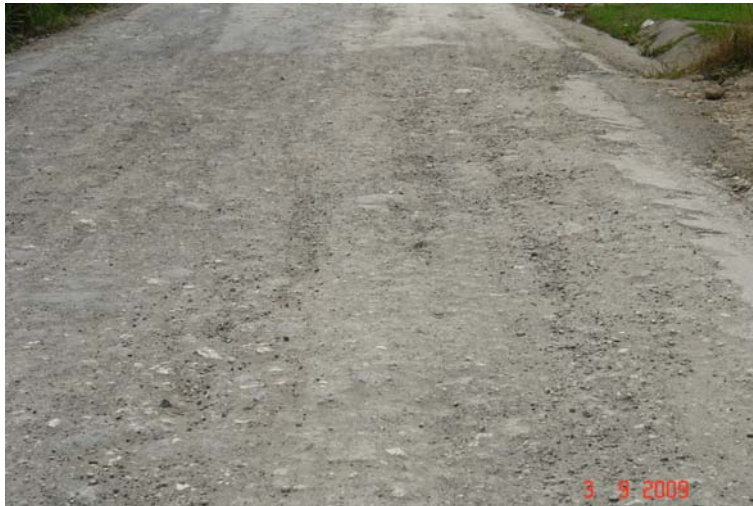
- Eliminación del material granular existente en la superficie debido a sus características granulométricas.

Figura 15: Restos de base estabilizada existente junto con el "lastre" colocado, proyecto Copa Buena A.

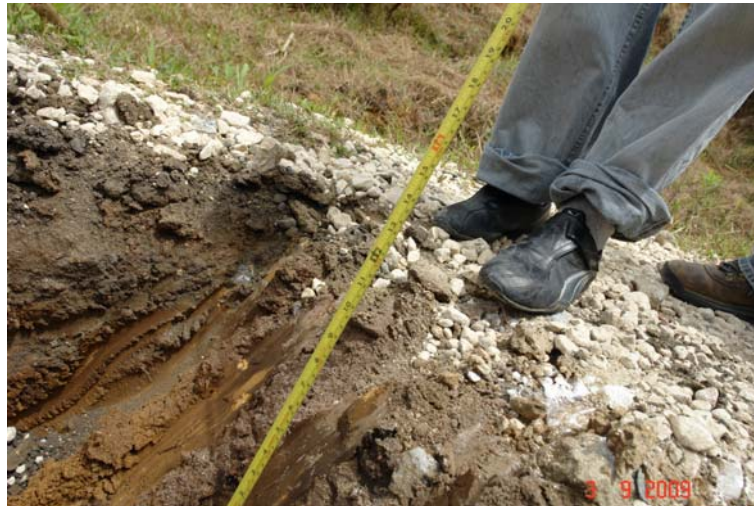
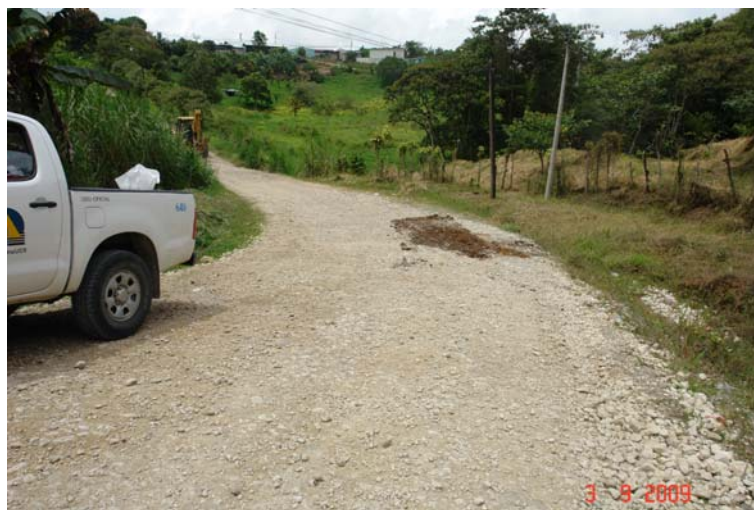
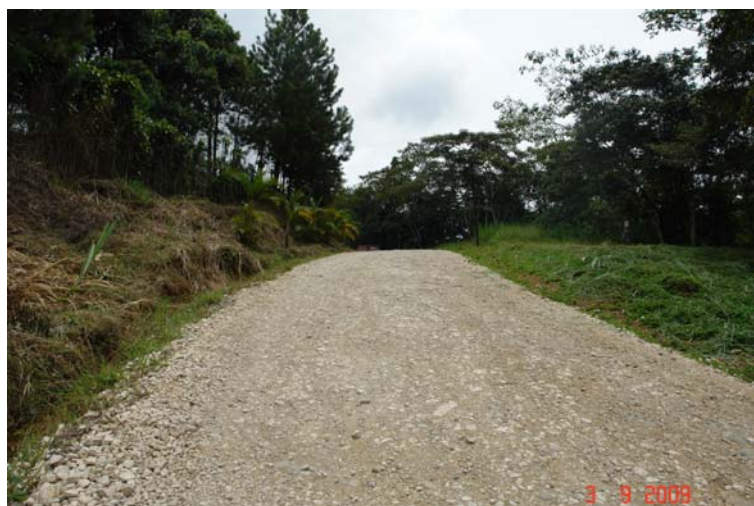
- Pobre estructura del pavimento existente, únicamente cuenta con una capa granular de 5 centímetros sobre la subrasante.
- Tramo corto, aproximadamente 400 metros.
- Paso de agua existente por medio de una alcantarilla de cuadro (120x120cms).
- Necesidad de limpieza o conformación de caño o cuneta, dependiendo del punto del proyecto.
- Se realizó una exploración de la estructura y se tomó una muestra de material de subrasante.

Figura 16: Proyecto Copa Buena-Colegio.

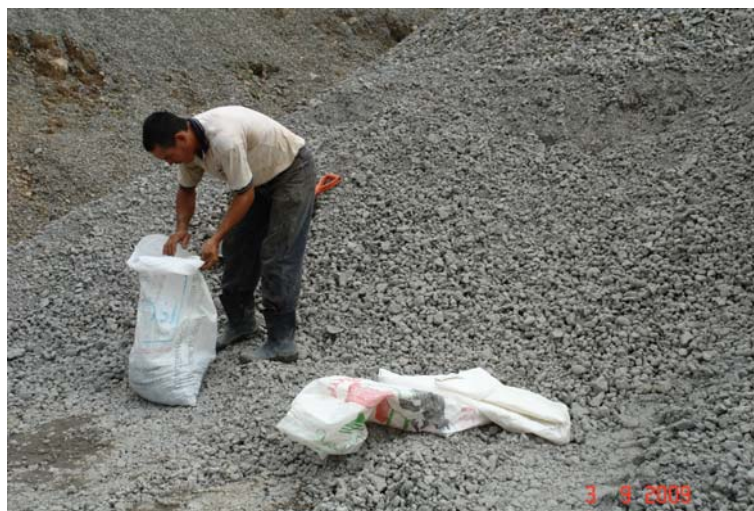
Como aspecto relevante se verificó que el material aportado fuera muestreado debidamente, ya que el apilamiento del mismo presentaba algún grado de segregación. Para esto se solicitó que el material fuera revuelto, y tomado de diferentes puntos del apilamiento.

Se constata visualmente partículas de sobre tamaño, superando las 2” o 5 cms (especificaciones para base), esto puede afectar la aplicabilidad de éste material para base estabilizada.

Figura 19: Muestreo del material para la base estabilizada.

Se concluye que la muestra aportada **NO cumple las especificaciones de granulometría para base estabilizada con cemento según la normativa vigente nacional CR-77 Sección 308.02.**

Asimismo, debido a que el material es “medianamente ligero, muy abrasivo y contiene grumos fácilmente fracturables”, **no se recomienda** el mismo para uso como material para base estabilizada con cemento, aún haciendo correcciones de granulometría o triturando más el material.

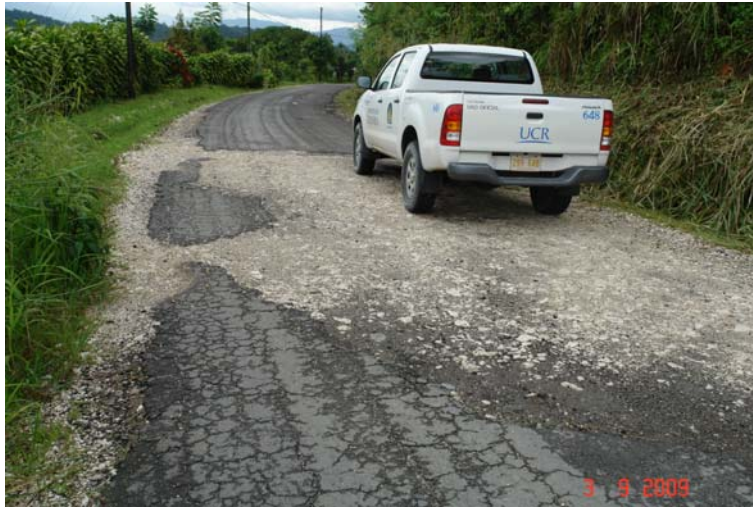
6. *Visita con el ingeniero municipal a proyecto con un daño evidente en la estructura, con tratamiento superficial, la incapacidad estructural de la vía propició hundimiento en la vía y daños en el tratamiento superficial.*

Figura 20: Proyecto antiguo, con un tratamiento superficial.

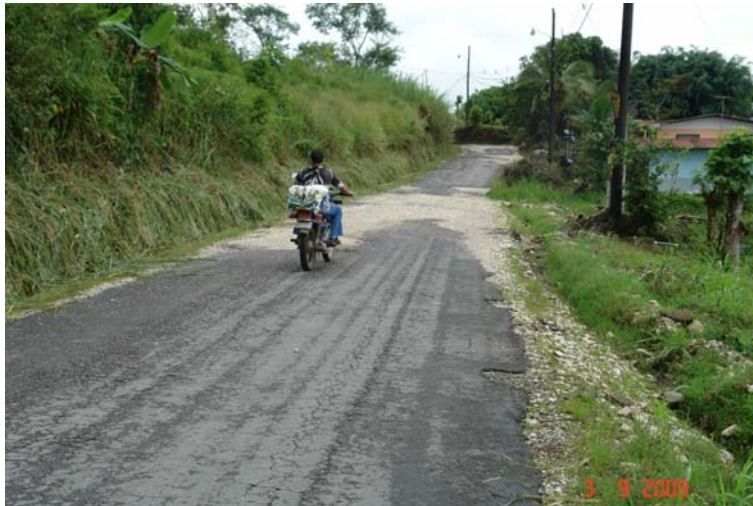
Figura 21: Proyecto antiguo, con un tratamiento superficial.
