**INFORME DE
AUDITORÍA TÉCNICA EXTERNA
LM-AT-82-08**

**EVALUACIÓN DE LOS DISPOSITIVOS DE SEGURIDAD Y
CONTROL TEMPORAL DE TRÁNSITO EN ZONAS DE TRABAJO
EN PROYECTOS DE CONSERVACIÓN VIAL**

**PROYECTOS DE CONSERVACIÓN VIAL DE LA RED VIAL NACIONAL
LICITACIÓN PÚBLICA LP-01-2005**

NOVIEMBRE 2008

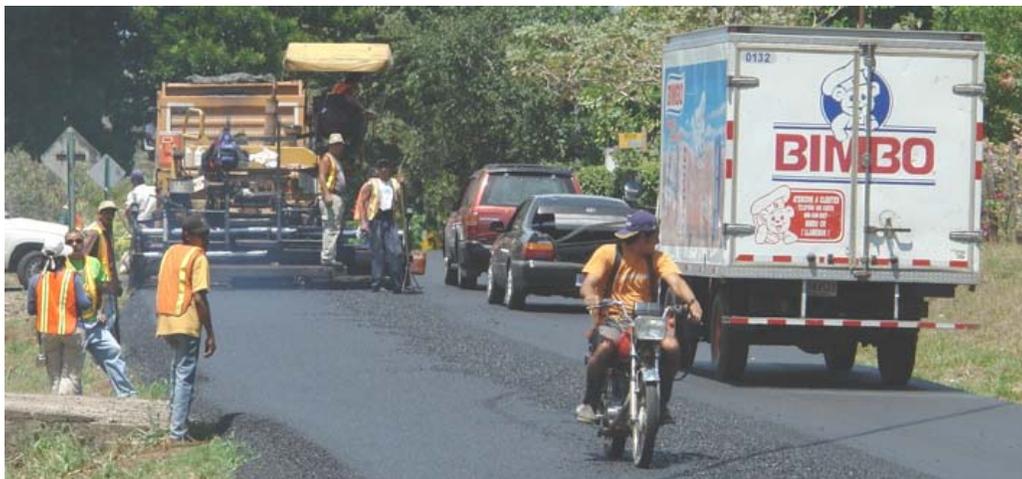
Fotografía No. 1. Zona de Control Temporal de Tránsito en la Ruta 131.³
(Fecha: 26 de febrero del 2008)

Contrastando la Fotografía No. 1 con la Figura No. 1, se observa que no existe una delimitación de la Zona de Control Temporal de Tránsito, facilitando además el ingreso de los vehículos a dicha zona, donde recientemente se colocó mezcla asfáltica. Tal es el caso de la motocicleta en la Fotografía No. 1.

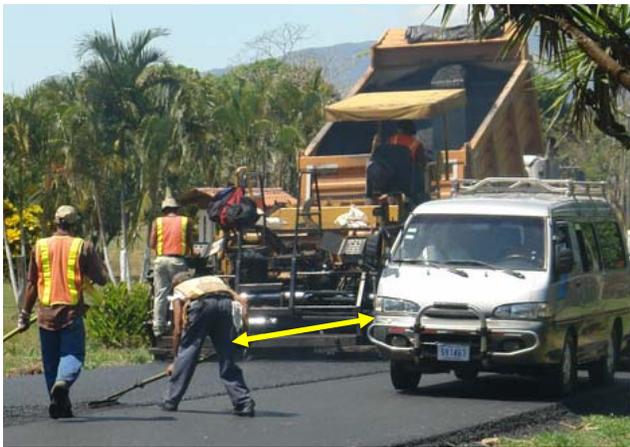
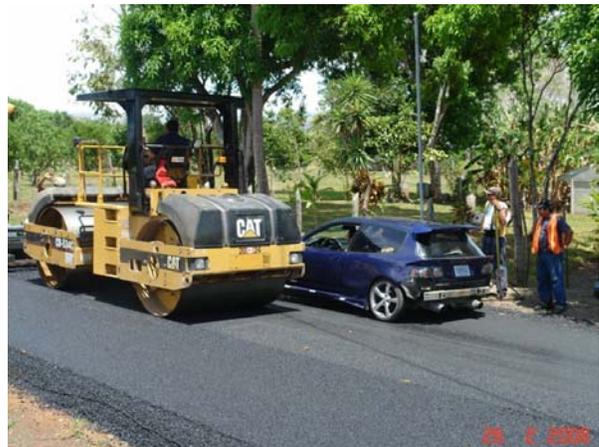
En las fotografías No. 2 y 3, se observa que no se cuenta con un espacio delimitado entre la zona de trabajo y los vehículos que atraviesan dicha zona (no existe amortiguamiento lateral), poniendo a los trabajadores en situación de riesgo.

Fotografía No. 2 y 3. Zona de Control Temporal de Tránsito no delimitada. No se previeron espacios de protección lateral. (26 de febrero del 2008, Ruta 131)

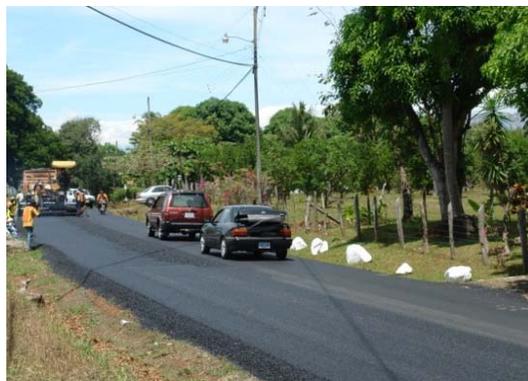
En el caso de la Fotografía No. 4, se observa que no existe un área de transición hacia la zona de trabajo. Es importante mencionar que esta área de transición debe trasladarse en conjunto con la zona de trabajo, y su objetivo es guiar la trayectoria de los vehículos. De igual forma, no se estableció un área de finalización de las obras.

Fotografía No. 4. Ausencia de área de transición, previa al área de trabajo. (26 de febrero del 2008, Ruta 131)

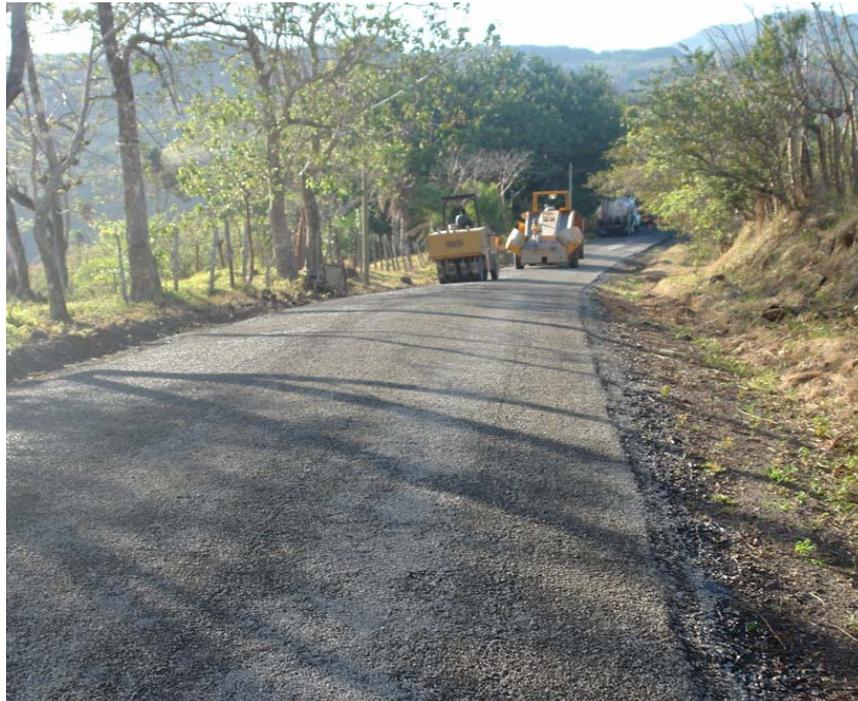
En la Fotografía No. 5 se muestra que no se estableció un área de transición previa al área de trabajo; tampoco se delimitó la zona de trabajo, ni la zona de finalización de las obras. También es importante mencionar que en este proyecto no hubo cierre total de la vía, sino cierre parcial.

Fotografía No. 5. Ausencia de área de transición, previa al área de trabajo.
(26 de febrero del 2008, Ruta 742)

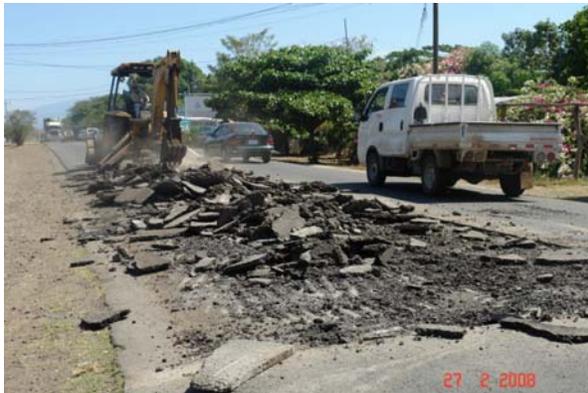
Tal como se observa en la Fotografía No. 6, la Zona de Control Temporal de Tránsito no fue delimitada con dispositivos adecuados para canalizar el flujo vehicular; por lo tanto, no se cuenta con un adecuado amortiguamiento lateral que sirva para protección de los trabajadores y de los conductores que circulan por la vía.

Fotografía No. 6. Zona de Control Temporal de Tránsito no delimitada. No se previeron espacios de protección lateral. (27 de febrero del 2008, Ruta 21)

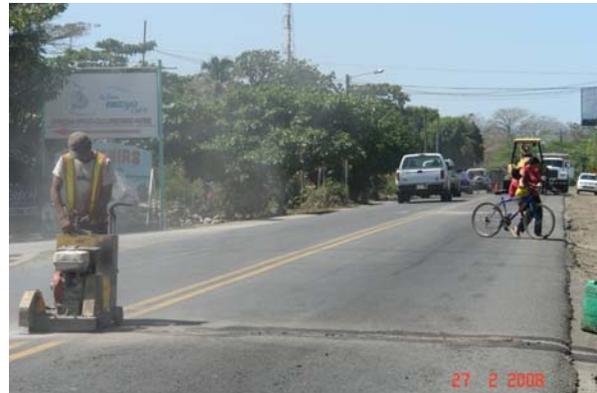
En la Fotografía No. 7 se evidencia también que no se delimitó el área de transición, previa al área de trabajo.

Fotografía No. 7. Ausencia de área de transición, previa al área de trabajo. (27 de febrero del 2008, Ruta 21)

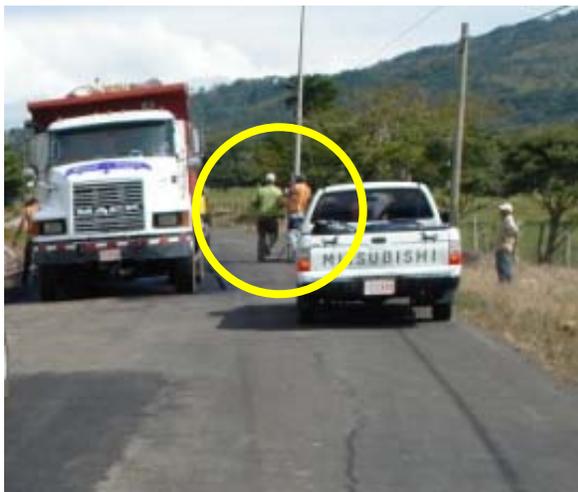
En las fotografías No. 8 y No. 9 se muestran zonas de trabajo no delimitadas para las obras llevadas a cabo en las rutas 21 y 164, respectivamente. Esta falta de delimitación pone en riesgo principalmente a los trabajadores, que están más expuestos que los conductores.

Tal como se observa en las fotografías, sin un adecuado amortiguamiento lateral los vehículos pasan muy cerca de los trabajadores.

Fotografía No. 8. Zona de Control Temporal de Tránsito no delimitada.
(4 de diciembre del 2008, Ruta 21)

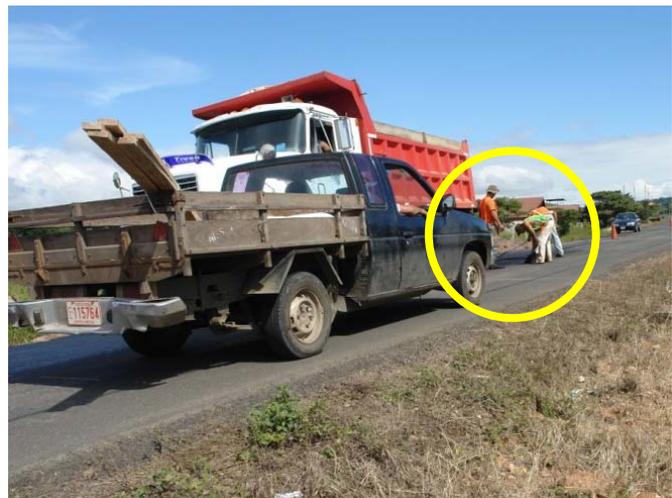
Fotografía No. 9. Zona de Control Temporal de Tránsito no delimitada.
(5 de diciembre del 2008, Ruta 164)

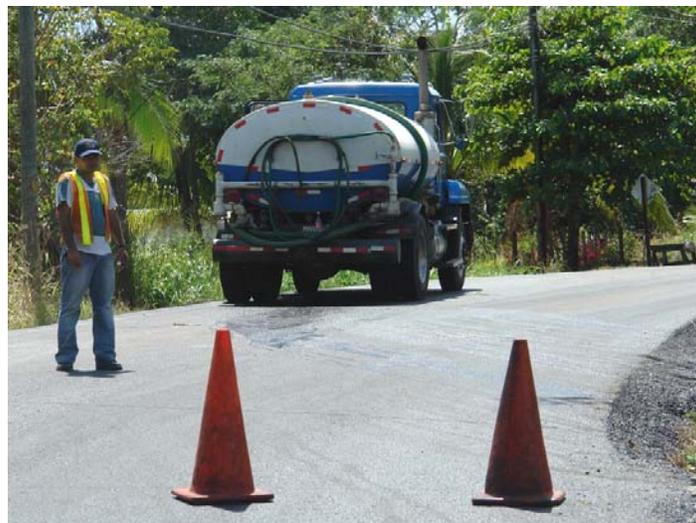
El uso de los conos en esta zona de trabajo no se realizó adecuadamente, según los documentos contractuales y los documentos de referencia. En la Fotografía No. 11, se muestra el final de la obra, aproximadamente a 600 metros del área de trabajo. Estos son los únicos dos conos que se observaron en toda la Zona de Control Temporal de Tránsito. Estos conos alertan sobre una próxima área de trabajo, mas no canalizan ni guían el tránsito de vehículos.

Fotografía No. 11. Uso de conos en la Zona de Control Temporal de Tránsito. (26 de febrero del 2008, Ruta 131)

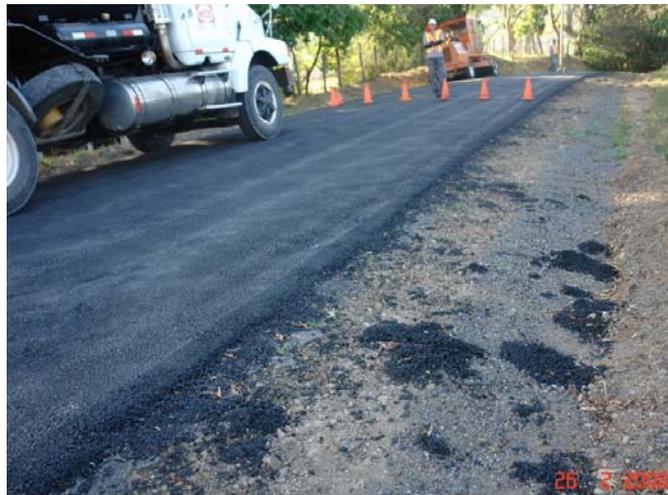
En el caso de la Fotografía No. 12, se observan 6 conos que fueron colocados al final de la zona de trabajos, con el fin de regular el tránsito; por lo tanto, el trabajador que aparece en la fotografía es el encargado de quitar los conos para el paso de los vehículos. Esta misma situación se presentó al inicio de la zona de trabajo.

Fotografía No. 12. Uso de conos en la zona de control temporal de tránsito. (26 de febrero del 2008, Ruta 742)

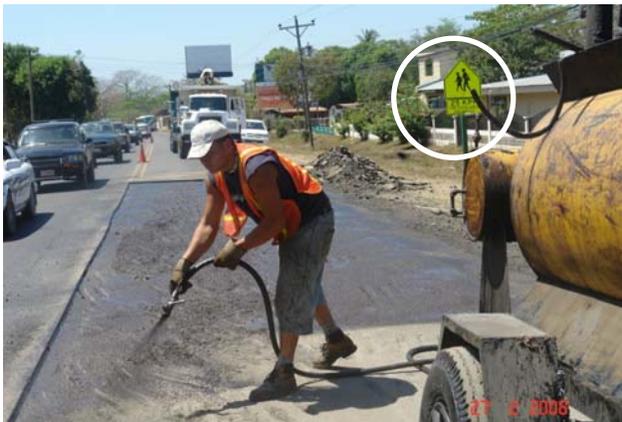
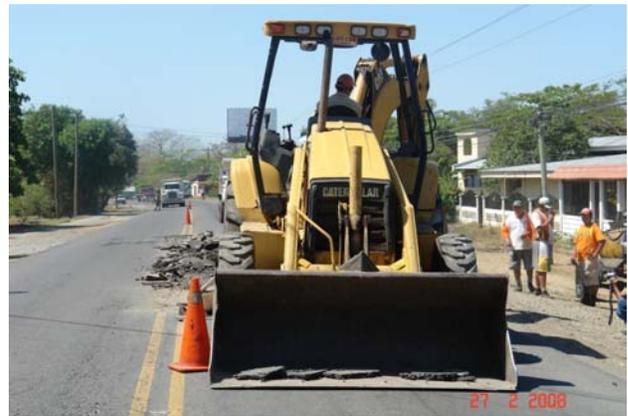
Fotografía No. 13 y 14. Uso de conos en la zona de control temporal de tránsito.
(27 de febrero del 2008, Ruta 21)

Tal como se observa en la figura, antes de llegar a la zona de trabajo (área de transición) se encuentran 3 conos, donde se ubica uno de los dos abanderados, y en el área de prevención se colocaron 8 conos, espaciados en promedio cada 48 metros.

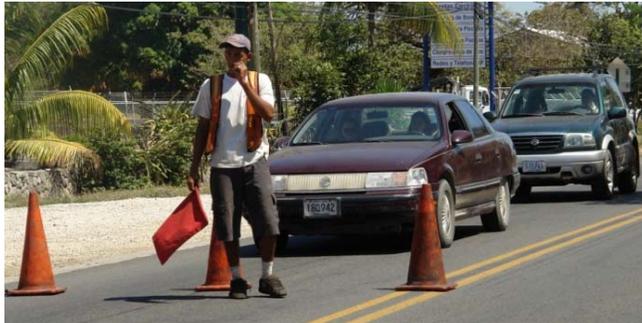
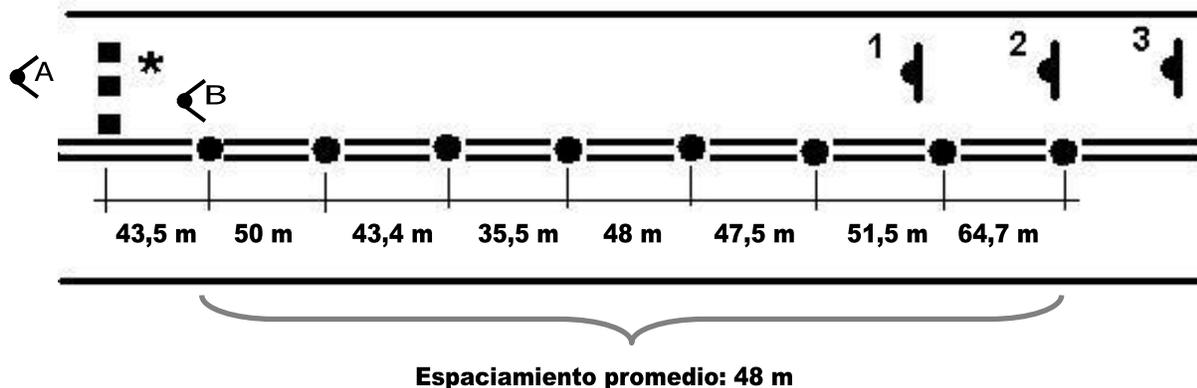
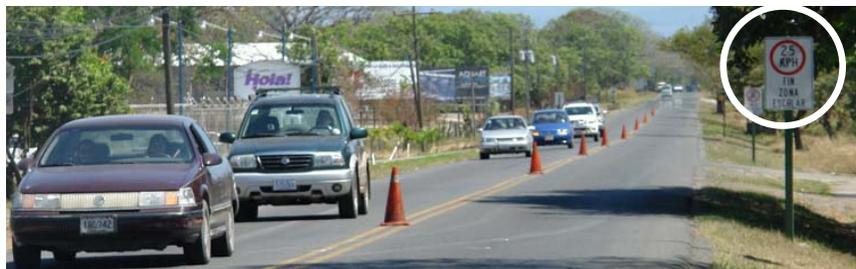
Figura No. 3. Croquis del área de prevención, antes de la zona de trabajo (no está a escala).
(27 de febrero de 2008, Ruta 21)

En la próxima página se encuentra la Figura No. 3, la cual muestra un croquis de la configuración aproximada de conos observada durante la visita realizada. Se midieron las distancias con un odómetro y se hizo un levantamiento de los dispositivos de control. En este croquis se especifica la separación entre conos.

En el croquis (el cual no está a escala), se muestran cada una de las distancias de separación entre estos dispositivos, siendo la menor de 35.5 m, y la mayor de 64.7 m. Estas distancias no cumplen con lo que especifica el manual técnico al cual hace referencia el cartel de licitación.

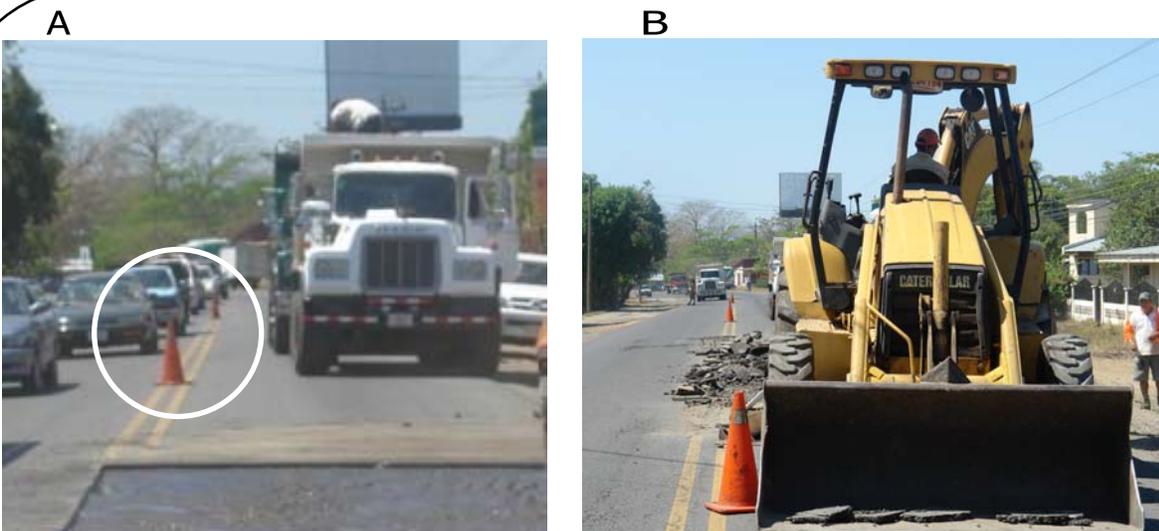
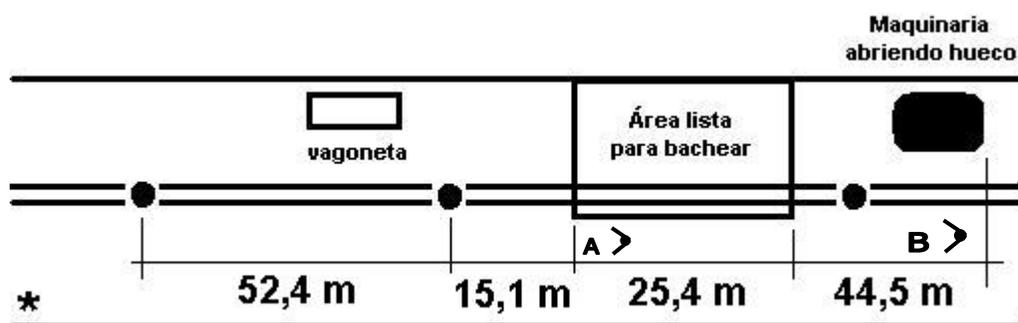
Propiamente en la zona de trabajo se presentó una situación similar. En esta zona se encontraban 3 conos, con una separación de 52.4 y 40.5 metros, tal como se observa en la Figura No. 4; por lo tanto, se comprueba que se incumplió con la separación máxima calculada (5 metros para 25 km/h) a partir de los lineamientos del manual.

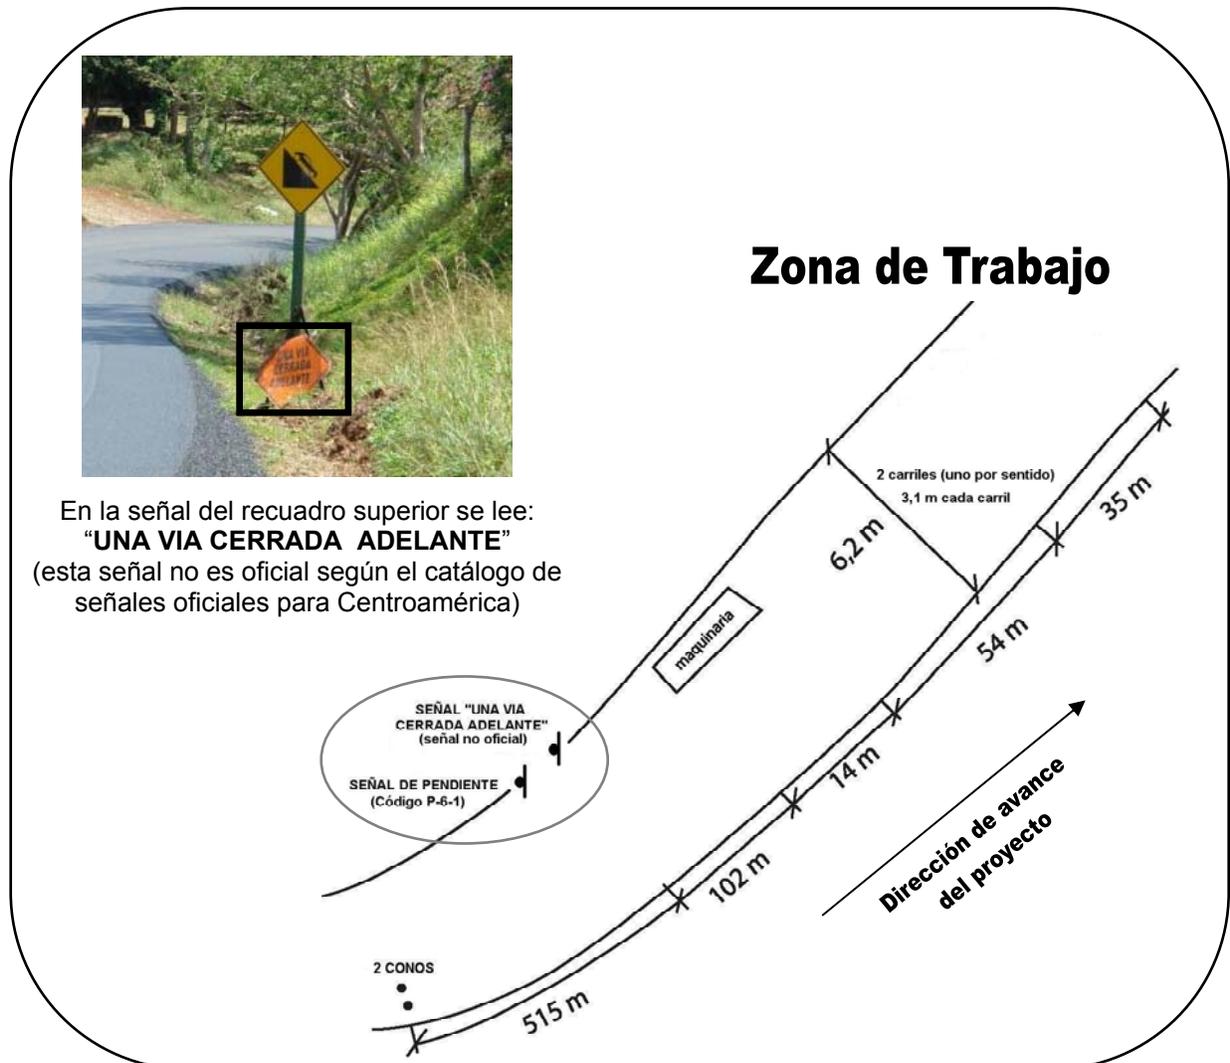
En el caso específico del proyecto de la Ruta 131 (sobrecapa asfáltica), únicamente se observó una señal vertical, la cual se muestra en la Figura No. 7. Esta señal no está colocada adecuadamente según lo anteriormente expuesto, ya que su altura no cumple con el mínimo de 30 cm. En el croquis (el cual no está a escala) se aprecia la ubicación aproximada de esta señal. Tal como se observa, la zona de trabajo se encuentra antes de llegar a esta señal, no cumpliendo con su función de alertar a los conductores sobre las obras en la vía. La obra avanzó, pero la señal no se cambió de lugar, lo cual es obligatorio hacer en frentes móviles.

Figura No. 7. Croquis de la zona de trabajo en la Ruta 131, y la señal vertical colocada (no está a escala). (26 de febrero del 2008, Ruta 131)

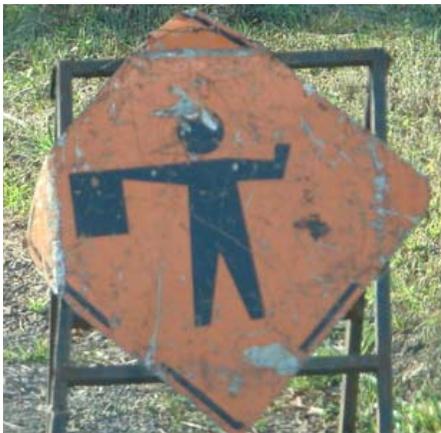
Estas señales sí se encontraban a 30 cm del suelo; sin embargo, por medio de una auscultación visual se determina que las señales están deterioradas, e incluso no se leen algunas letras de la señal “UNA VIA CERRADA ADELANTE”. La señal de la Fotografía No. 15 corresponde al código PP-13-8; sin embargo, la señal de la Fotografía No. 16 no es una señal oficial, ya que no forma parte de las señales oficiales del Manual Centroamericano de Dispositivos Uniformes para el Control del Tránsito. (SIECA, 2000)

Fotografía No. 15. Uso de señales verticales en la Zona de Control Temporal de Tránsito. Se observa el deterioro de las señales. (26 de febrero del 2008, R. 742)

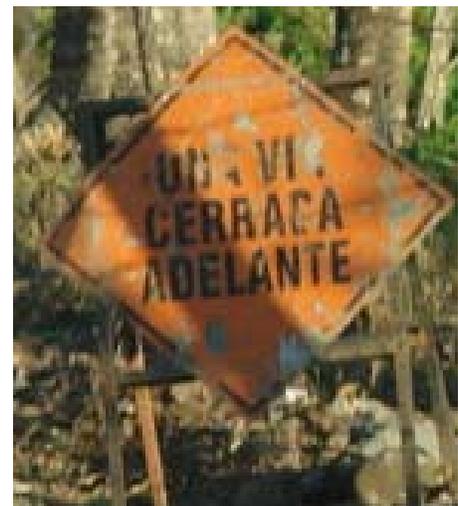
Fotografía No. 16. Uso de señales verticales en la Zona de Control Temporal de Tránsito. Se observa el deterioro de las señales. (26 de febrero del 2008, Ruta 742)

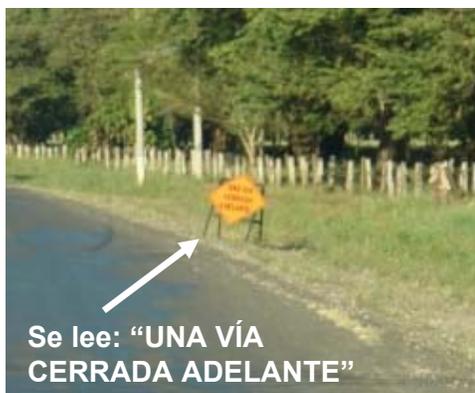
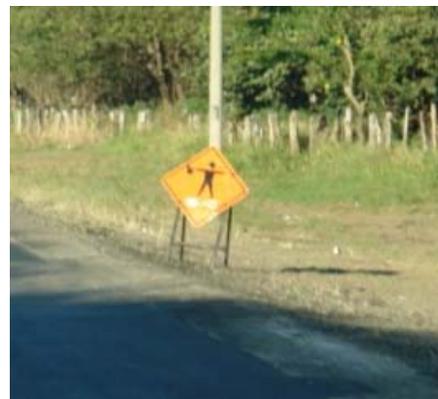
En el frente de trabajo de bacheos sobre la Ruta 21, se colocaron 2 de las 3 señales que indican los manuales de referencia. La primera señal se observa en la Fotografía No. 17, donde se indica que una vía está cerrada más adelante (esta señal no es oficial según el manual del SIECA, 2000). La siguiente señal indica que hay abanderillados, o bandilleros (señal PP-13-8), guiando el tránsito a lo largo de la Zona de Control Temporal de Tránsito (Fotografía No. 18).

Fotografía No. 17 y 18. Uso de las señales verticales en el área de precaución. (Ruta 21, 4 de diciembre del 2008)

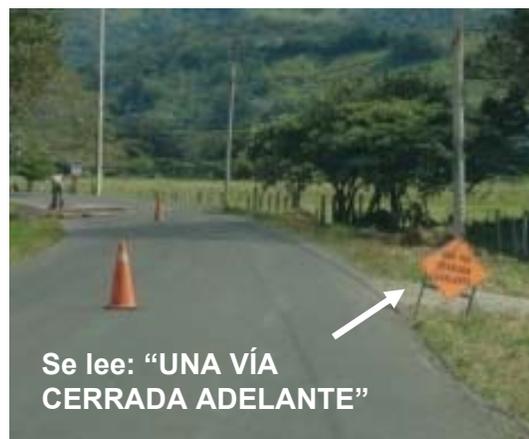
En el caso de las labores de bacheo en la Ruta 164, únicamente se colocó una señal vertical en el área de precaución, acompañada por dos conos (Fotografía No. 19), indicando que hay una vía cerrada adelante (señal no oficial según el SIECA, 2000).

Fotografía No. 19. Uso de las señales verticales en el área de precaución. (5 de diciembre del 2008, Ruta 164)

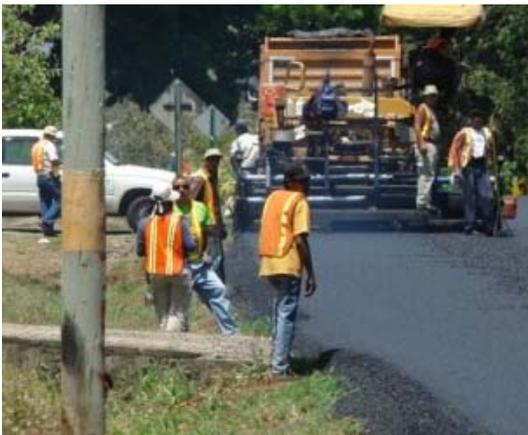
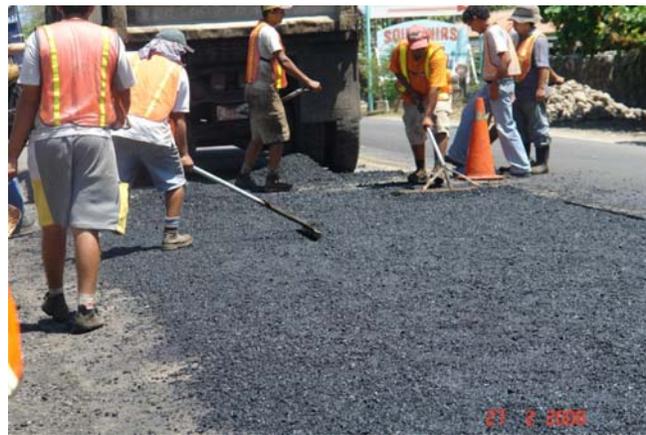
Con base en esto, se observó en el campo un uso adecuado de los chalecos retrorreflectivos de acuerdo con dichos documentos contractuales; en su mayoría de color anaranjado, en combinación con amarillo o verde. En las fotografías No. 20 y 21 se observa el uso de estos chalecos, el cual es obligatorio en cualquier tipo de obra vial.

Fotografía No. 20 y 21. Uso de chalecos retrorreflectivos en la Zona de Control Temporal de Tránsito. (Ruta 131, 26 de febrero del 2008 y Ruta 21, 27 de febrero del 2008)

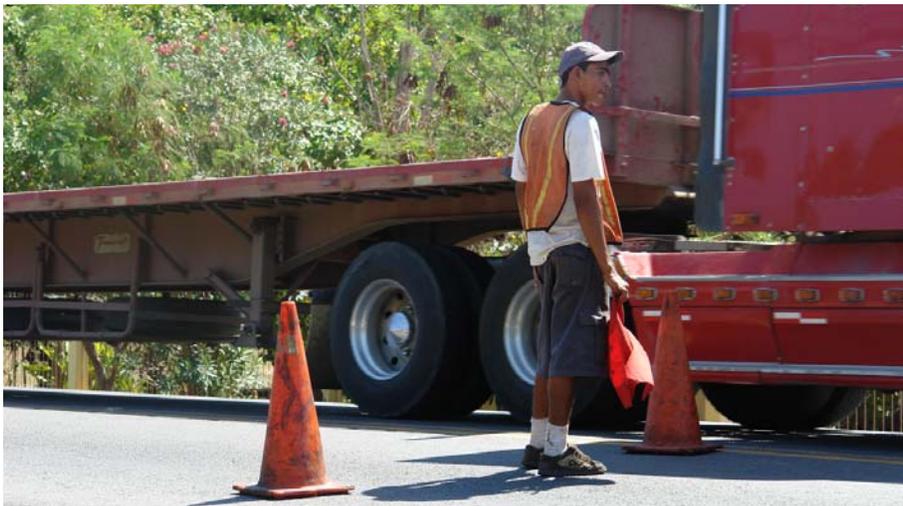
En la Ruta 21, debido al alto flujo vehicular (TPD de 5413 vehículos para el año 2006), estaban utilizando banderas, lo cual se observa en la Fotografía No. 22. De esta manera se regula el tránsito de manera ordenada, evitando un posible accidente. Esta práctica es altamente recomendada cuando hay tránsito vehicular continuo, y principalmente en vías de dos carriles, uno en cada dirección.

Fotografía No. 22. Abanderado o banderillero en la zona de trabajo de la Ruta 21.
(27 de febrero del 2008, Ruta 21)
