**INFORME DE  
AUDITORÍA TÉCNICA EXTERNA  
LM-AT-100-08**

**EVALUACIÓN DE LA REHABILITACIÓN DE LA RUTA 933  
ZONA 2-3 SECCIÓN DE CONTROL 50421 HUACAS (R180) –  
MATAPALO (PLAZA).  
PROYECTO DE CONSERVACIÓN VIAL DE LA RED VIAL  
NACIONAL. LICITACIÓN PÚBLICA LP-01-05**

**Diciembre 2008.**

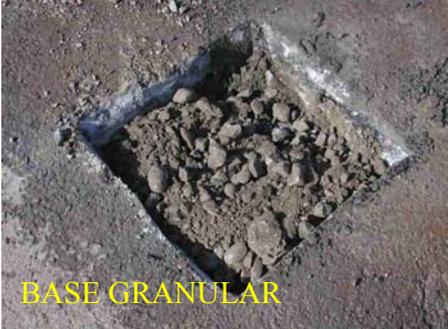
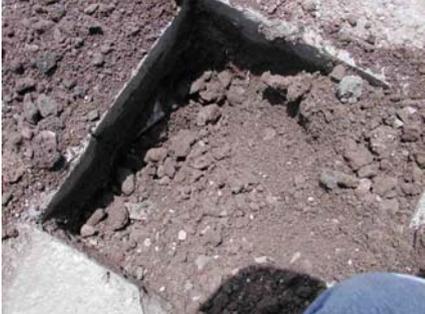
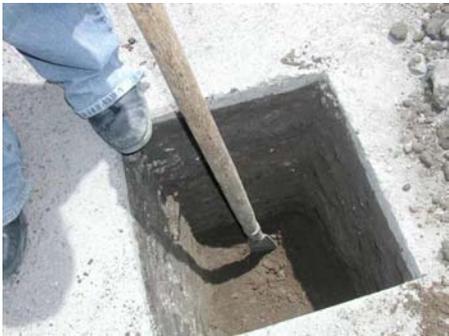
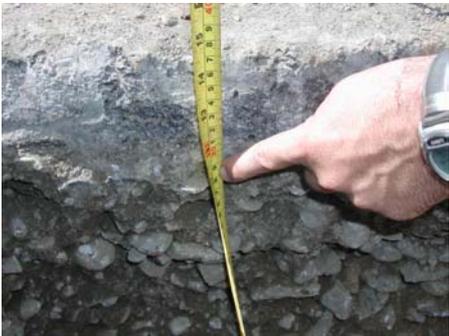
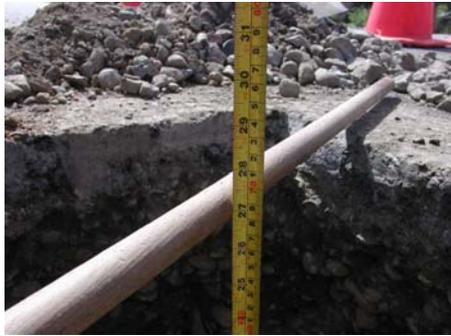
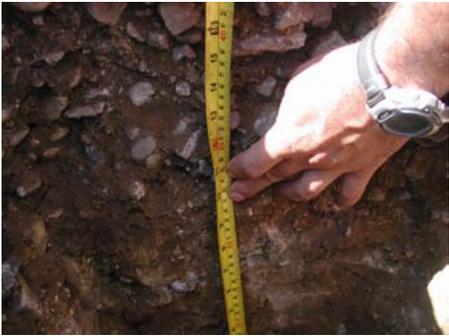
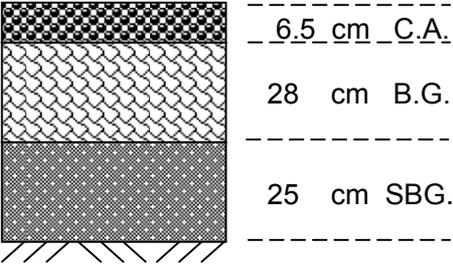
<p>6.5 cm C.A.</p> <p>28 cm B.G.</p> <p>25 cm SBG.</p>	<p><b>SONDEO No. 1 K0+100</b></p> <p><b>Ruta 933, Zona 2-3, Sección 50421 Huacas-Matapalo</b></p> <p><b>NOMENCLATURA:</b>          C.A. : Concreto asfáltico          BG : Base granular          SBG : Subbase granular</p>

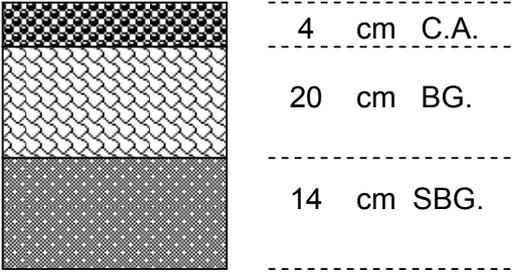
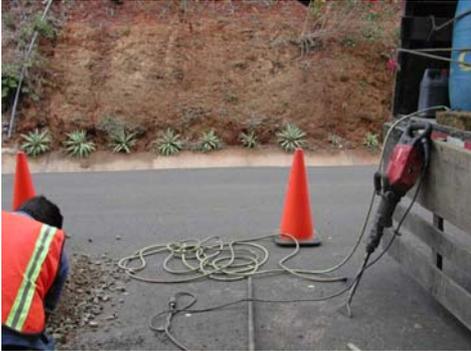
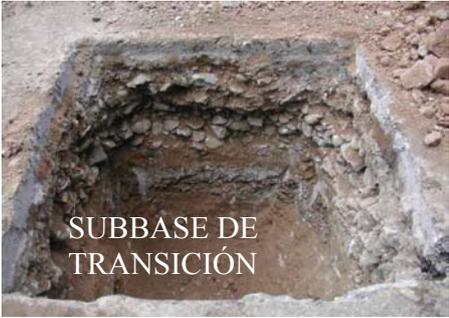
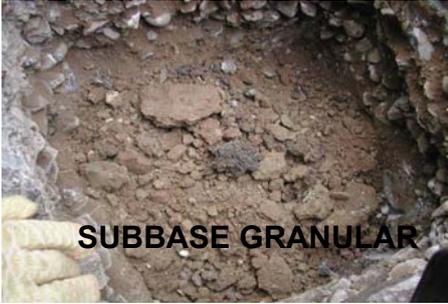
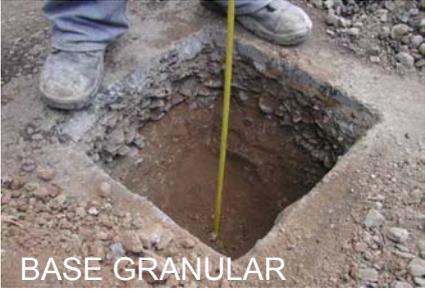
<p>4 cm C.A.</p> <p>20 cm BG.</p> <p>14 cm SBG.</p>	<p><b>SONDEO No. 3 K2+000</b></p> <p><b>Ruta 933, Zona 2-3, Sección 50421 Huacas-Matapalo</b></p> <p><b>NOMENCLATURA:</b>          C.A. : Concreto asfáltico          BG : Base granular          SBG : Subbase granular</p>

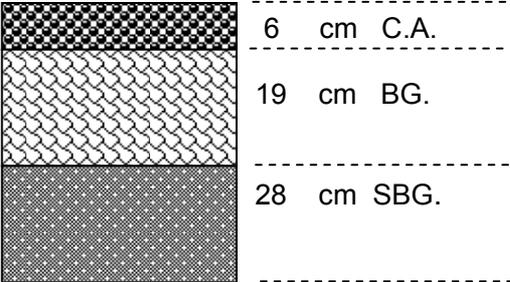
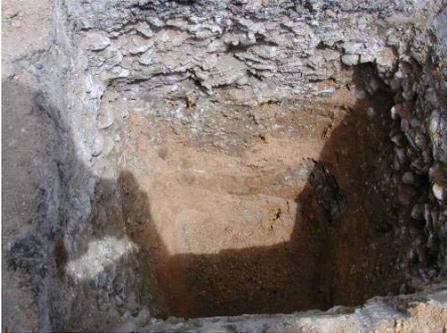
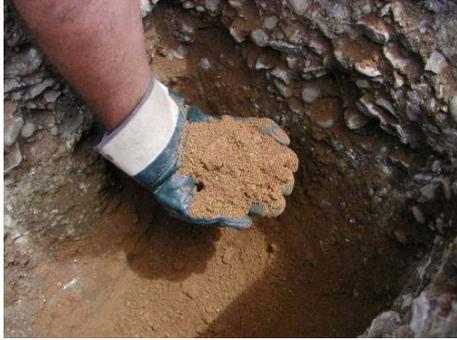
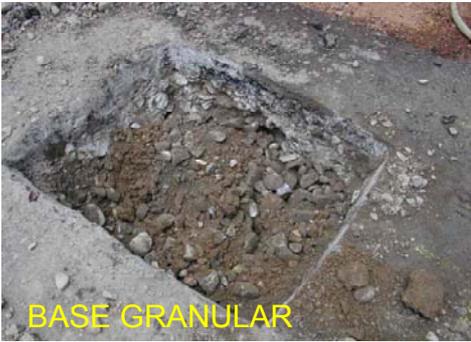
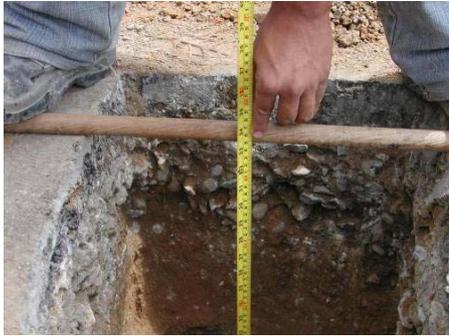
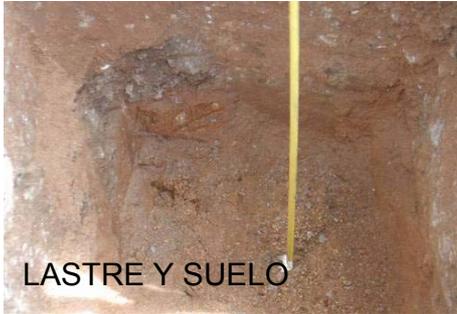
<p>6 cm C.A.</p> <p>19 cm BG.</p> <p>28 cm SBG.</p>

<p>LASTRE Y SUELO</p>
<p><b>SONDEO No. 4. K3+000</b>  <b>RUTA 933 HUACAS-MATAPALO. SECCIÓN 50421. ZONA 2-3</b></p>	
<p><b>NOMENCLATURA:</b>          C.A. : Concreto asfáltico          BG : Base granular          SBG : Subbase granular</p>
