**INFORME  
AUDITORÍA TÉCNICA EXTERNA  
LM-AT-071-09**

**Mejoramiento de la Ruta Nacional No. 102  
Sección: San Vicente de Moravia-San Isidro de Coronado**

**Licitación Pública No. 2006LN-53DI**

**MAYO 2009**

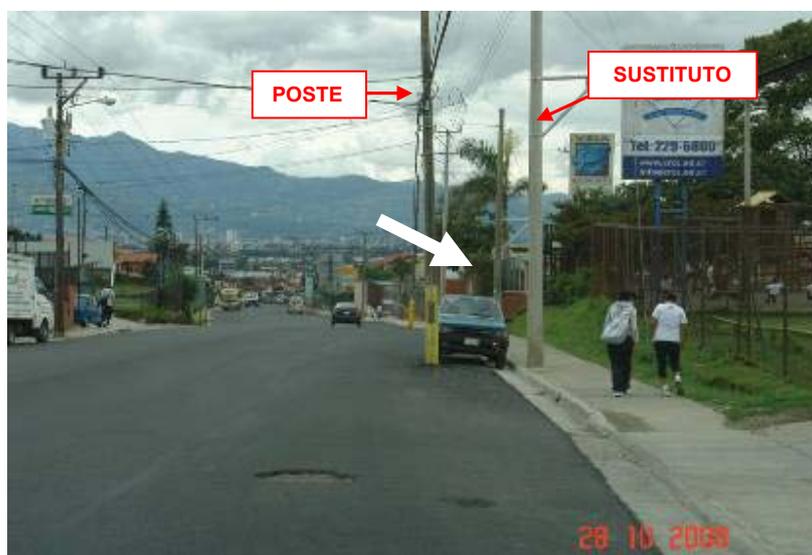
El equipo auditor observó que aún permanecen algunos postes del tendido eléctrico dentro de la calzada, aún cuando se encuentran colocados algunos de sus sustitutos.

A pesar que las labores de colocación de mezcla asfáltica finalizaron, quedan pendientes estos detalles por realizar, lo que provoca inseguridad a los conductores al permanecer estos obstáculos sobre la vía. En la fotografía se observa la situación comentada anteriormente.

**Fotografía No.1:** Postes en la vía. Este punto corresponde al estacionamiento 2+860 de la Ruta Nacional No. 102. La fotografía fue tomada el día 28 de octubre del año 2008.

Es evidente que esta condición de la vía con la existencia de postes dentro de la calzada atenta contra la seguridad vial de los usuarios y a la vez ponen en riesgo la infraestructura en general, más aun cuando no cuentan con la señalización vial apropiada.

3.5 En futuros proyectos de construcción de obra vial, es imperativo mejorar la coordinación con las demás instituciones del Estado encargadas de realizar trabajos de reubicación de servicios públicos, de manera que se hagan tales obras preliminares de forma oportuna, antes de la colocación de la capa final de rodamiento.

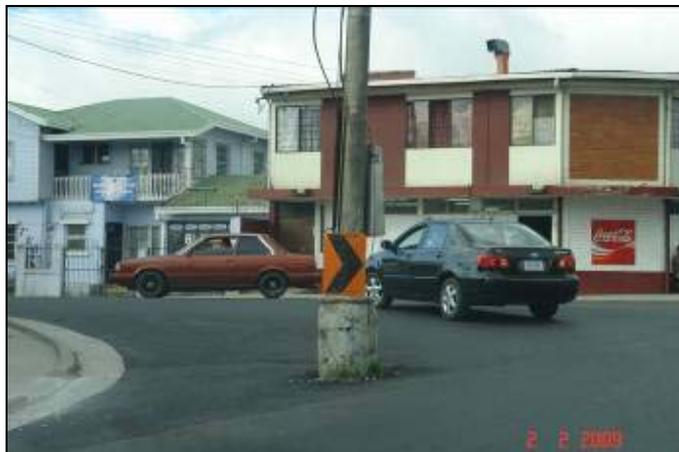
**Fotografía No. 2:** Postes en la vía. Este es otro ejemplo de un obstáculo en la vía corresponde al estacionamiento 1+000 aprox. de la Ruta Nacional No. 102 donde a la fecha de la visita aún permanece un poste. La fotografía fue tomada el 02 de febrero del 2009.

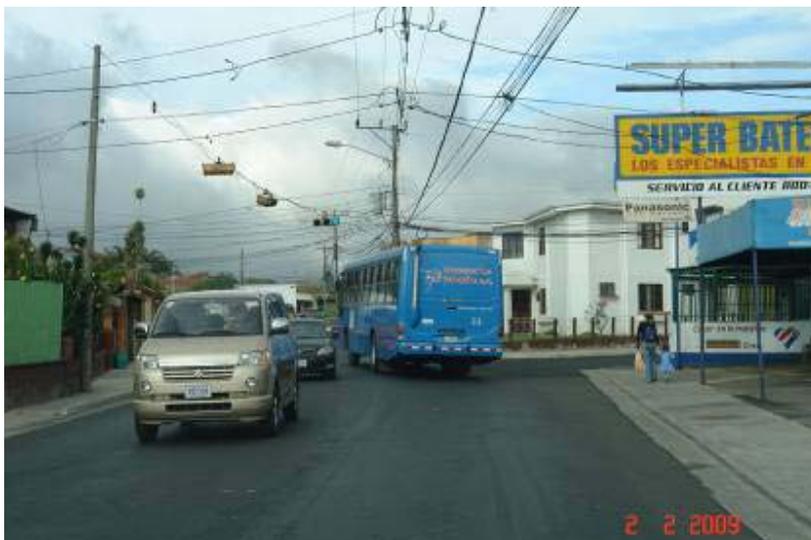
En las visitas realizadas al proyecto de la ruta No.102, el equipo auditor observó que no se ha instalado la señalización vertical, ni se ha demarcado la vía con pintura, a pesar que los trabajos de colocación de mezcla asfáltica se iniciaron en el día 28 de junio del año pasado en periodos alternos hasta el pasado mes de febrero<sup>2</sup>.

Las condiciones operativas de la vía de la carretera han cambiado, pues el ancho de la vía aumentó. Este incremento en la capacidad de la vía con la ausencia de demarcación vial, representa un grave problema de seguridad vial, que conlleva entre otras las siguientes consecuencias:

**Fotografía No. 3:** Ausencia de señalización. Se observa una intersección sin señalización vial en el Km 1+000. La fotografía fue tomada el 02 de febrero del 2009.

3.3 Considerar la inclusión en los carteles de licitación de los proyectos obra vial ítemes y especificaciones de demarcación y señalización vial provisional, con el fin de que las secciones de la vía donde la carpeta ya ha sido colocada por completo, sean señalizadas temporalmente a la mayor brevedad posible mientras se concluye el resto del proyecto.

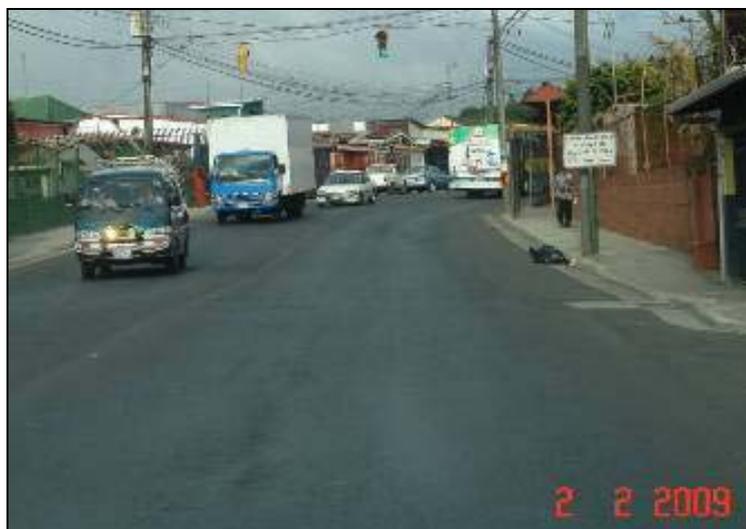
En la visita del 20 de octubre del 2009, frente al supermercado “Pali”, ubicado en el km 1+176, se encontró un tramo del proyecto donde existe exudación de asfalto en todo el ancho del carril. En la segunda visita, realizada el día 02 de febrero del 2009, el equipo auditor observó que las condiciones de exudación de asfalto se encuentran más frecuentemente a lo largo de todo el proyecto.

El fenómeno de exudación de asfalto puede responder a varios aspectos de la mezcla asfáltica y el proceso constructivo. Entre los más comunes se pueden mencionar el exceso de asfalto y de material fino en la producción de mezcla asfáltica, que al someterse a cargas vehiculares, ese asfalto y finos empiezan a emigrar hacia la parte superior de la capa asfáltica, formando una superficie lisa que afecta directamente la capacidad de agarre de las llantas de los vehículos, conocida como resistencia al deslizamiento.

Una sobrecapa recién colocada no debería presentar problemas de exudación de asfalto que podrían afectar tanto la resistencia a la fricción de la superficie como la regularidad superficial de la vía, el IRI (Índice de Regularidad Internacional). En las Fotografías No. 4 y 5, se muestran dos evidencias de las condiciones encontradas.

**Fotografía No. 4:** Exudación de asfalto. Las fotografías ejemplos de sitios donde se observa exudación de asfalto. Estación 1+700, Ruta Nacional No. 102, el día 28 de octubre del año 2008.

3.2 Es necesaria una evaluación de las condiciones de exudación de asfalto y de lisura de la superficie que se presentan en el proyecto, y considerar la posibilidad de aplicar las condiciones establecidas en el cartel de licitación con respecto a la garantía de cumplimiento para la corrección de estos defectos.

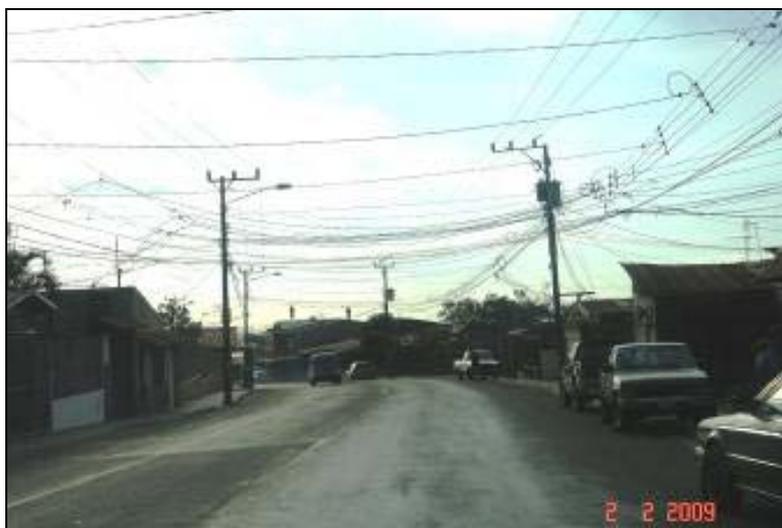
**Fotografía No. 5:** Exudación de asfalto. Las fotografías ejemplos de sitios donde se observa exudación de asfalto. Estación 1+700 Ruta Nacional No. 102, el día 28 de octubre del año 2008.

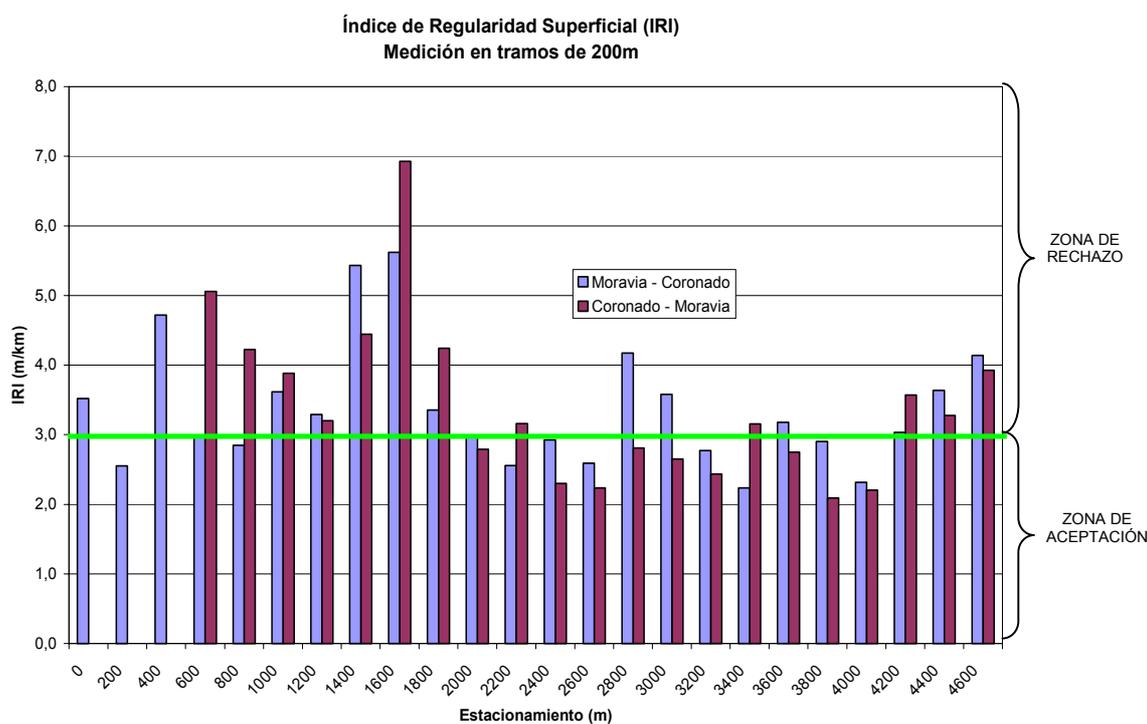
Según pruebas de IRI realizadas por el LanammeUCR en marzo de 2009, medidas cada 200m<sup>4</sup>, indican que el promedio de 5 tramos consecutivos de 200m, no cumplen la especificación de que debe ser menor o igual a 2 m/km, ni que los valores individuales deben ser menores a 3 m/km. Esto se evidencia en los gráficos del No.1 al No.3 donde se presentan los resultados obtenidos utilizando el perfilómetro láser, para ambos sentidos del proyecto. En el anexo de este informe se adjuntan los resultados del informe de campo de Laboratorio del LanammeUCR

**Gráfico No. 1:** Parámetro de regularidad superficial IRI, medido con perfilómetro láser en ambos sentidos. Tramos de 200m.

Como se puede observar, en el gráfico No.1, los valores individuales de cada punto medido, no cumplen con la especificación de ser menores a 3 m/km, con excepción de algunos puntos aislados. Sin embargo, en los siguientes gráficos No.2 y No.3, se puede observar que el promedio de 5 tramos consecutivos a lo largo de todo el proyecto no cumple con la especificación de 2 m/km, situación que es igualmente notoria en ambos sentidos.

3.4 Considerar dentro de las especificaciones de los carteles de licitación, requerimientos de regularidad superficial (IRI) y resistencia al deslizamiento como parte del conjunto de indicadores de calidad del proyecto. Es recomendable que tal valor sea congruente con la naturaleza del proyecto, ya sea obra nueva o reconstrucción.

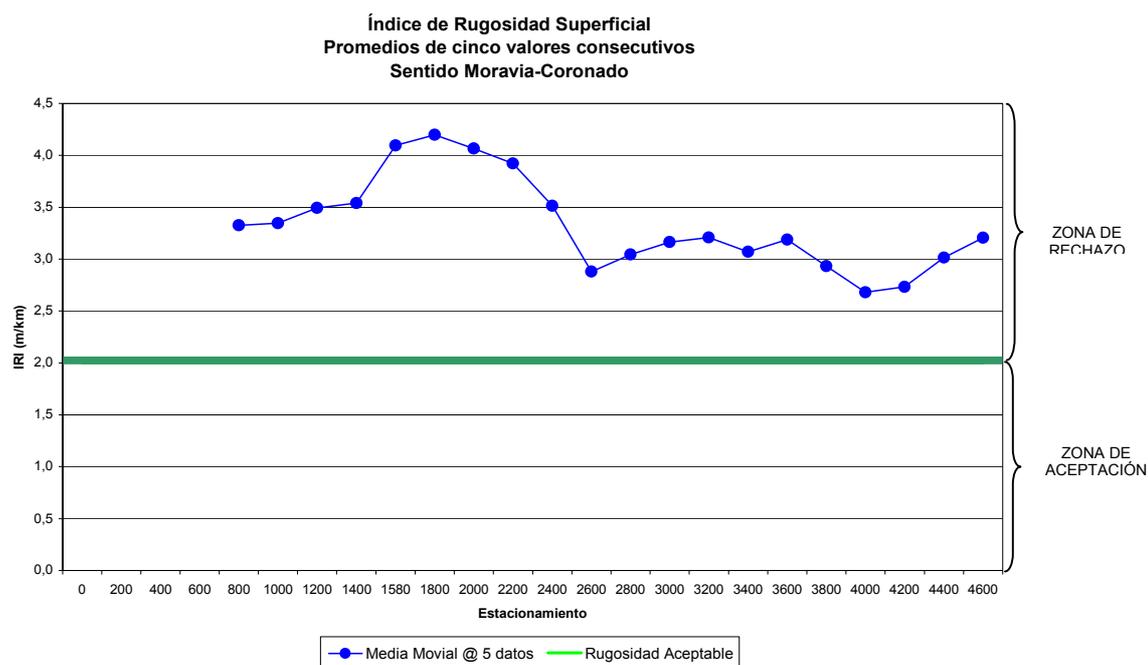
Es criterio de esta Auditoría Técnica que el requisito que define el CR-2002 de 2 m/km, no se cumple en la totalidad del proyecto, ya que el 94% del total de mediciones realizadas a cada 200 metros en ambos sentidos de circulación presentan resultados por encima de dicho valor.

**Gráfico No. 2:** Promedio IRI para 5 tramos consecutivos a lo largo de todo el proyecto, sentido Moravia-Coronado.

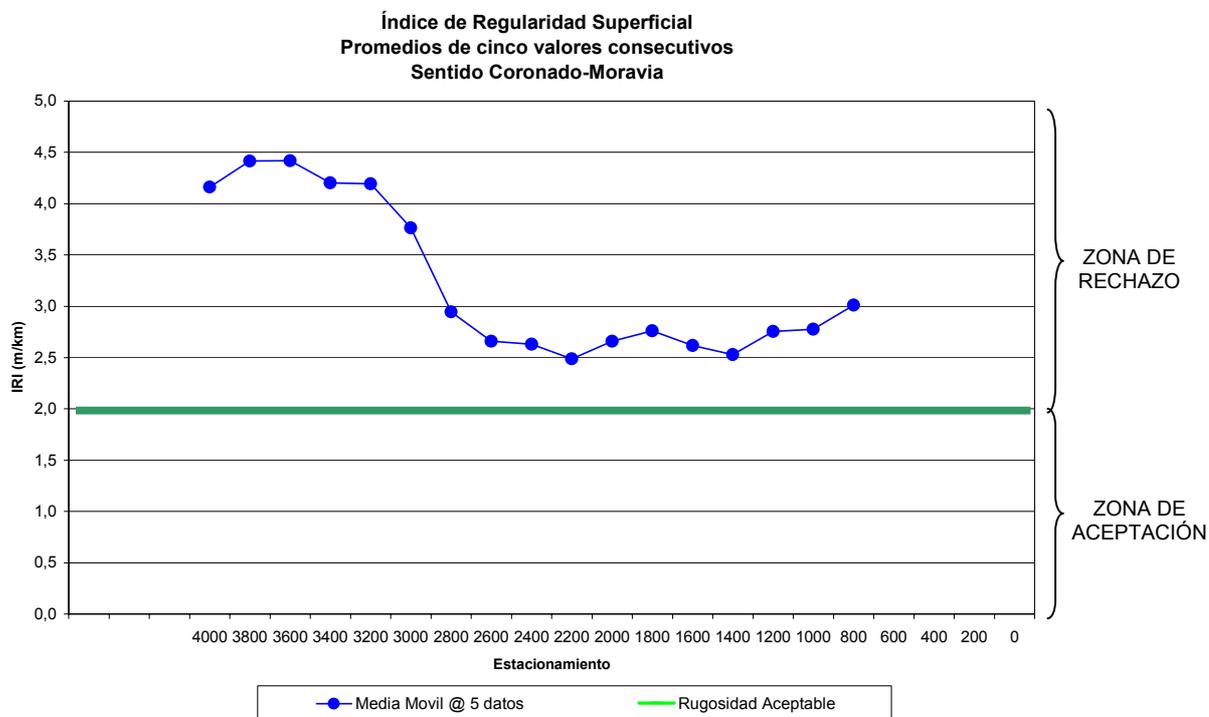
**Gráfico No. 3:** Promedio IRI para 5 tramos consecutivos a lo largo de todo el proyecto, sentido Coronado-Moravia.

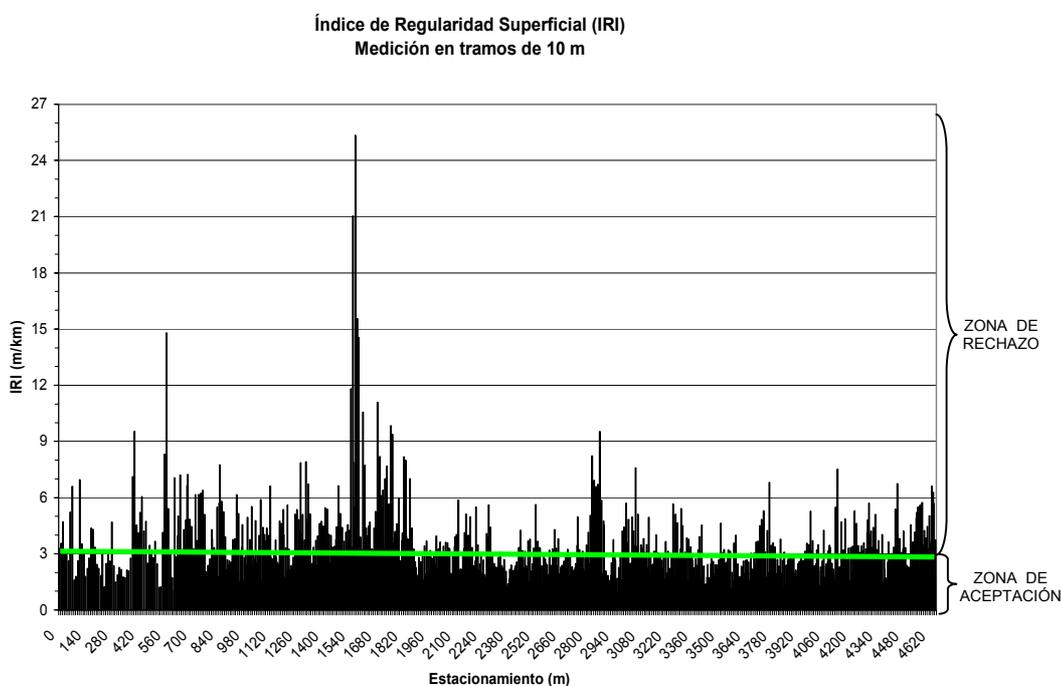
Se puede notar que las mediciones realizadas cada 10m, reflejan irregularidades más pronunciadas que las medidas cada 100m y 200m. Esta medición más precisa y detallada, podría ayudar a encontrar secciones con problemas específicos y determinar si es necesaria alguna corrección de la superficie. Por otro lado, se observa que las mediciones realizadas cada 200m, tal y como se solicita en el CR-2002, al promediar todas las irregularidades encontradas dentro de cada sección de 200m de longitud, presentan un nivel global del IRI para toda la sección y difiere considerablemente al medido en el mismo tramo mediante ensayos a intervalos más cortos.

**Gráfico No. 4:** Mediciones de IRI a intervalos de medición de 10 metros en ambos sentidos.

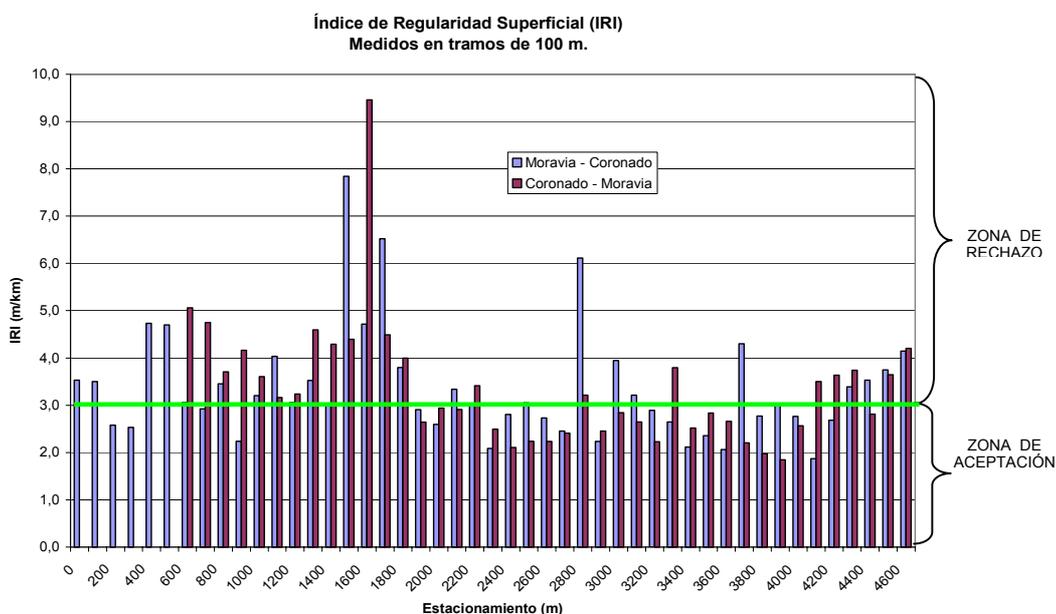
**Gráficos No.5:** Mediciones de IRI a diferentes intervalos de medición en el sentido Moravia-Coronado. Tramos de 100 metros.
