Informe No. LM-PI-GM-INF-18-2014

## **Inspección Visual Calle El Tanque, Distrito San Joaquín, Cantón de Flores.**

Preparado por:  
**Unidad de Gestión Municipal**

San José, Costa Rica  
Setiembre, 2014

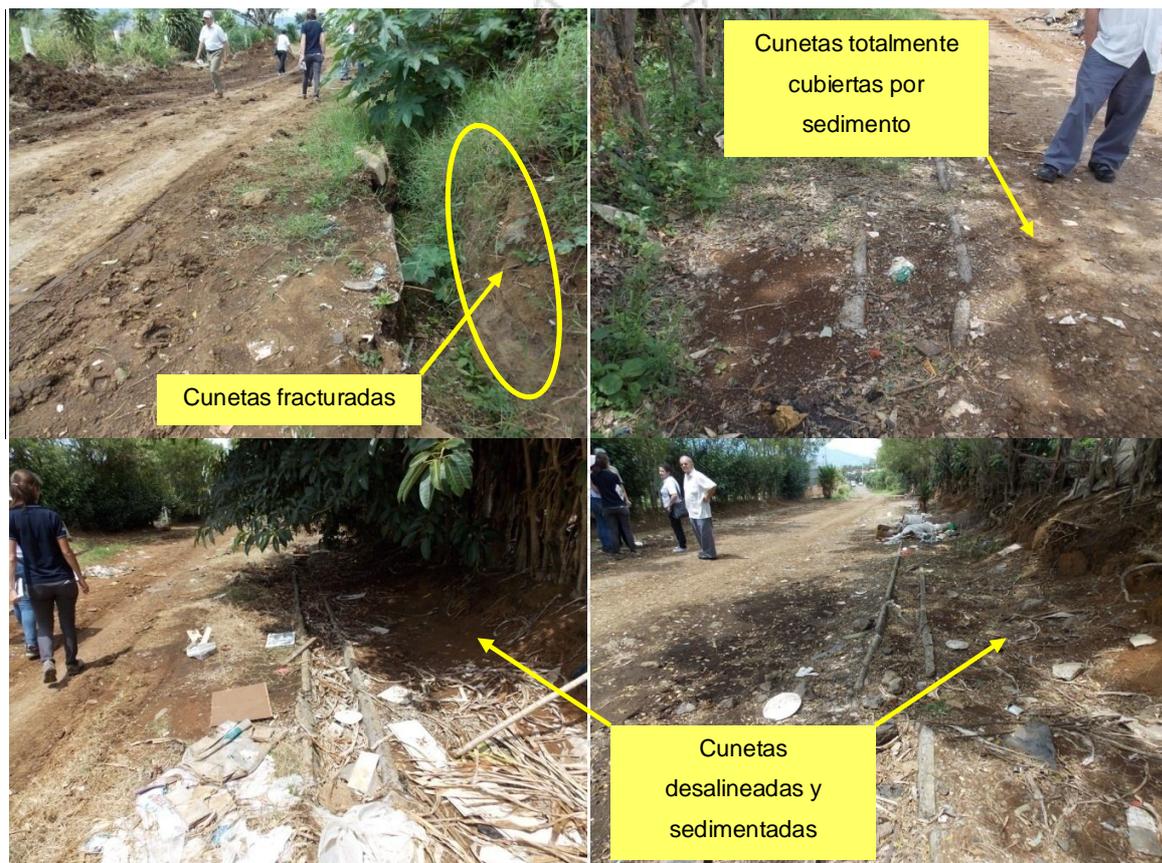
- Cunetas prefabricadas: se observó cunetas prefabricadas de concreto de 30cm de diámetro en una longitud cercana a 600 m, colocadas alternadamente en ambos lados del camino. Aparentemente, las cunetas fueron colocadas sobre el suelo directamente sin la adecuada conformación de una cama de material granular y concreto pobre que sirviera como fundación para asegurar su posición.

Estas estructuras de drenaje se encuentran en muy malas condiciones funcional y estructural como se observa en la figura 2. Se aprecia sedimentación total de las cunetas con tierra y otros desechos, desplazamiento y separación de las secciones prefabricadas en aproximadamente un 90% de la longitud colocada. Esto impide totalmente que conduzcan las aguas de escorrentía pluvial hacia los tragantes. Además, se observan muchas secciones totalmente fracturadas que deben ser desechadas.

Figura 2. Cunetas prefabricadas en muy mala condición estructural y funcional.

- a) Limpieza y estabilidad del sistema de drenaje pluvial: como primera acción se recomienda realizar una limpieza total de los tragantes, pozos de registro y tuberías para evaluar su funcionalidad y determinar si existen fisuras, desplazamientos o asentamientos de estos elementos, que comprometan su estabilidad, tanto durante el proceso constructivo de la estructura de pavimento como durante la operación del camino.
- b) Verificación de la capacidad del sistema de drenaje pluvial: se recomienda realizar un estudio hidrológico de la cuenca, zonas urbanizadas existentes y posibles desarrollos futuros, tanto aguas arriba como aguas abajo de calle El Tanque.

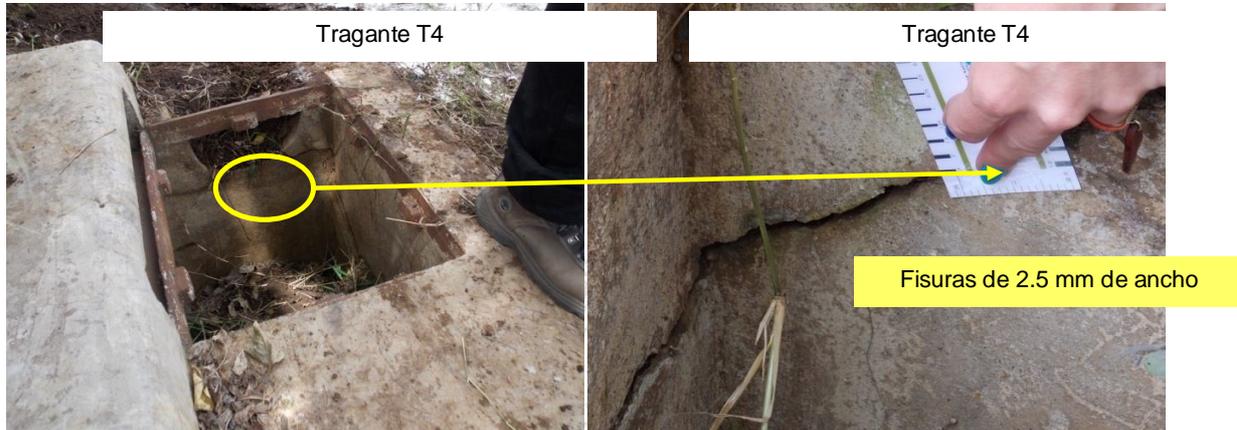
- **Tragantes de agua pluvial:** se observaron 11 tragantes de concreto en condiciones estructurales aceptables en su mayoría. Se encontraron fisuras de al menos 2.5 mm en las paredes del tragante PT4 (de acuerdo al levantamiento de la UTGV) como se observa en la figura 3.

Figura 3. Tragante T4 con algunas fisuras en paredes.

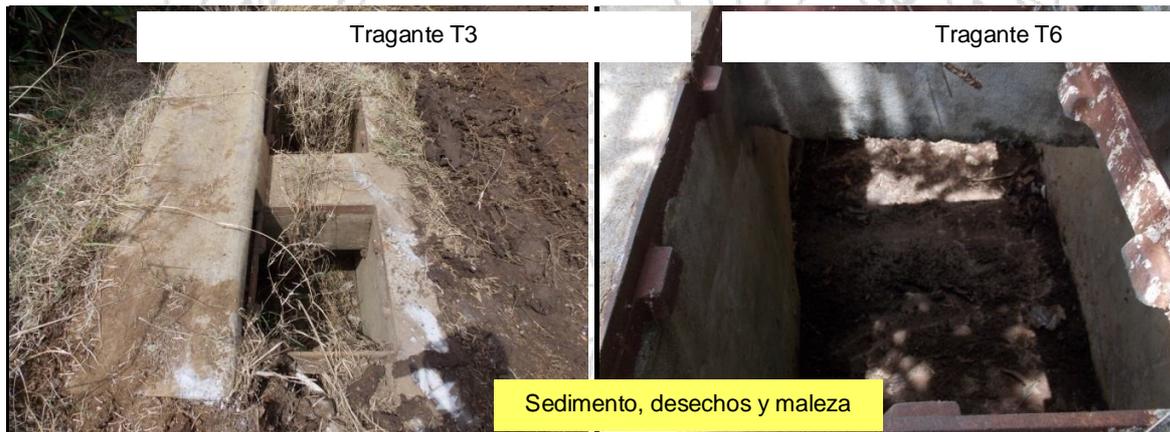
Sin embargo, los tragantes se encuentran en muy mala condición funcional debido a la acumulación de sedimento y desechos que impiden el adecuado drenaje de agua pluvial hacia los pozos y tubería de conducción principal como se observa en la figura 4. Esto impidió realizar una inspección con mayor detalle.

Figura 4. Tragantes en mala condición funcional.

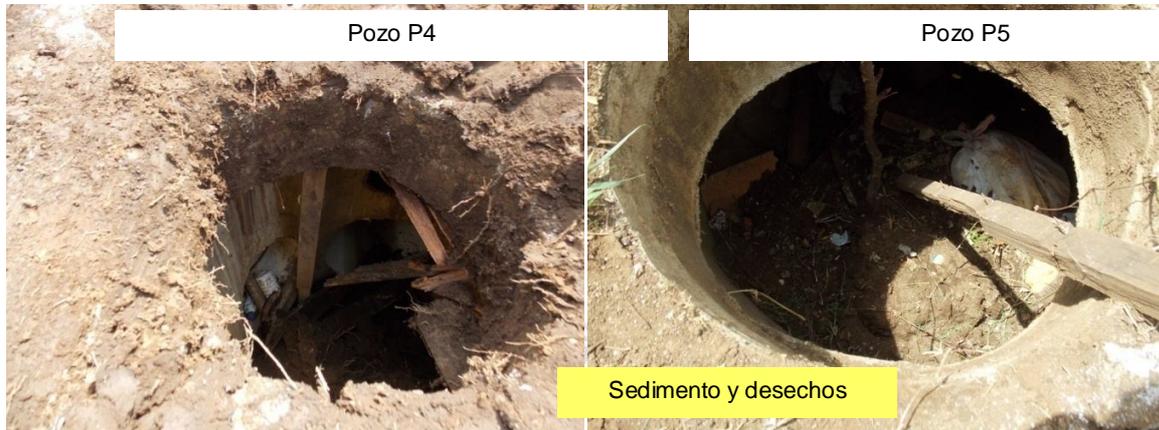
- Pozos de registro pluvial: se observaron cuatro pozos de registro pluvial: P4, P5, P6, P7 y P8 (de acuerdo al levantamiento de la UTGV). No se observaron deterioros estructurales evidentes en los pozos de registro pluvial, sin embargo no fue posible inspeccionar detalladamente debido a la gran cantidad de sedimento y desechos que se encuentra acumulada dentro de estas estructuras como se observa en la figura 5. Estas obstrucciones impiden que los pozos conduzcan el agua de escorrentía pluvial que viene de los tragantes y tubería principal.

**Figura 5. Pozos de registro pluvial en mala condición funcional por acumulación de sedimento y desechos.**

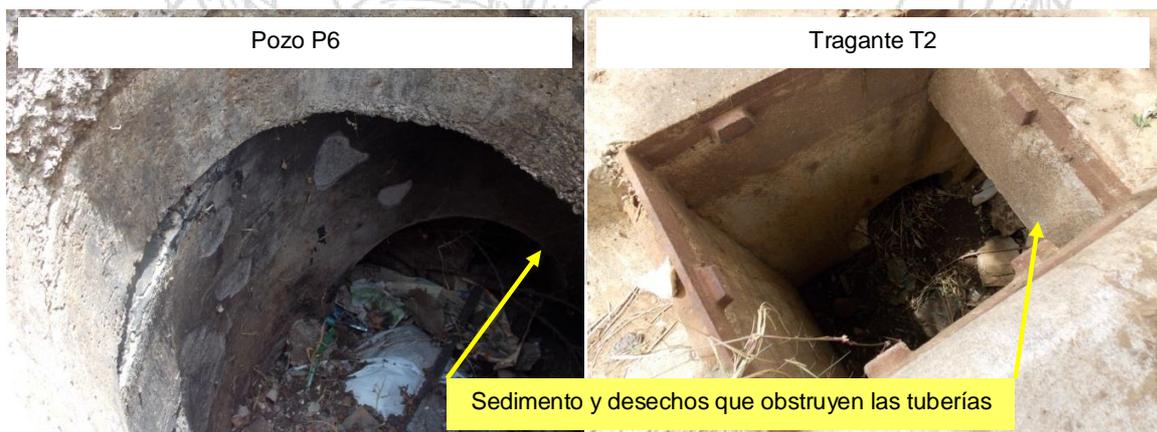
- **Tubería:** no se logró determinar la condición estructural de las tuberías de PVC que se utilizaron para las conexiones de tragantes a pozos (diámetro de 45 cm) y de la tubería principal (diámetro de 60 cm), de acuerdo a lo indicado por el informe UTV-ING-CI-055-2011 y el levantamiento realizado por la UTGV. Se presume que las tuberías también se encuentran obstruidas por la gran cantidad de sedimento y desechos que provienen de los tragantes y pozos de registro como se observa en la figura 6, lo cual evidentemente limita su funcionalidad.

No se tiene certeza alguna si la colocación de estas tuberías se ejecutó de acuerdo a las especificaciones del fabricante, las cuales indican que el tubo se debe colocar sobre un encamado de entre 5 a 10 cm de espesor de material fino (arena) compactado, así como el acostillado y relleno compactado en capas de 15 cm con material granular seleccionado (lastre). Esto tampoco queda debidamente aclarado en el punto e) ni en las fotografías del proceso constructivo aportadas en el informe UTV-ING-CI-055-2011.

**Figura 6. Obstrucción de tuberías de agua pluvial en pozos de registro y tragantes.**

Se debe determinar el caudal de diseño y verificar si la tubería de conducción pluvial principal existente (diámetro de 60 cm) tiene la capacidad hidráulica suficiente. Además, se debe verificar la capacidad de la tubería principal de calle El Progreso, la cual recibe el aporte de agua pluvial proveniente de calle El Tanque para transportarlo hacia la Quebrada Seca.
