UNIVERSIDAD DE COSTA RICA
LABORATORIO NACIONAL DE MATERIALES Y
MODELOS ESTRUCTURALES
UNIDAD DE GESTIÓN DE INFRAESTRUCTURA

Proyecto No. LM-PI-GM-02-08:

**PROYECTO DE GESTIÓN Y EVALUACIÓN DE LA RED VIAL CANTONAL
DE LA MUNICIPALIDAD DE MONTES DE OCA
INFORME DE INSPECCIÓN: BACHEOS Y SELLO; OCTUBRE, 2008**

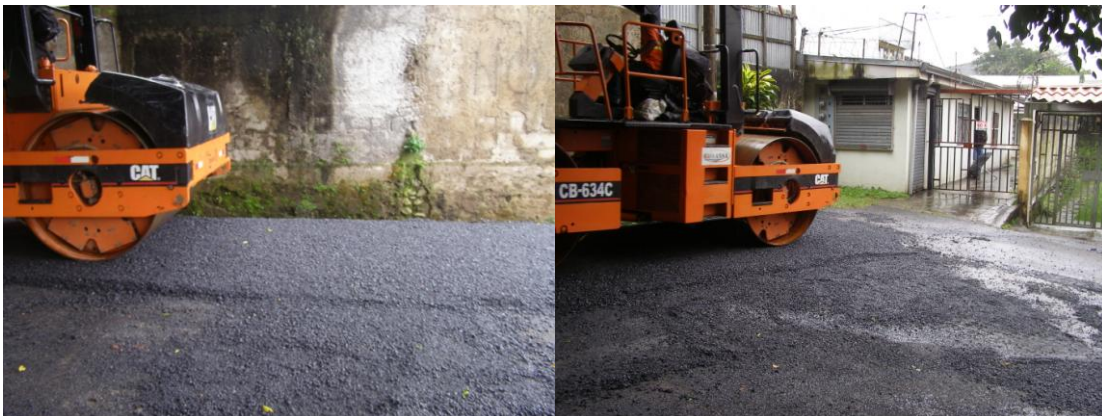
Se aprecia que el residuo de mezcla no lo recogía la empresa constructora, sino que se tiraba al lado de la calle. Por las condiciones climatológicas de lluvia y condición húmeda, la mezcla era compactada a una temperatura menor de 60 grados, a ésta temperatura la mezcla no se compacta y no se logra la densidad adecuada en la mezcla.

Se puede apreciar en estas dos figuras que la superficie de trabajo y la mezcla estaban mojadas cuando se realizaba la compactación.

- Realizar los trabajos en verano.
- Realizar los trabajos en días secos, que no tengan condición húmeda, ni lluvia.
- Realizar los bacheos como lo indican las especificaciones del CR-2002, realizar los cortes adecuados de las zonas que fallaron, y remover cualquier material que no esté sano. Si hay más del 10-20%, se tiene que realizar una intervención mayor.

- Se debe conocer el tránsito promedio diario para definir el espesor de pavimento necesario.
- Debe medirse la temperatura de la mezcla con termocupla para la colocación y la compactación.

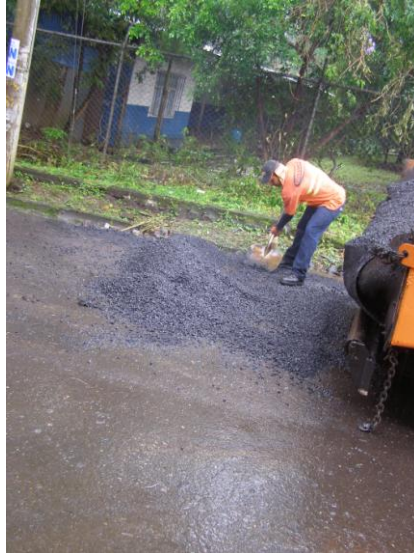
En ésta figura se aprecia como la mezcla se tiró accidentalmente en el pavimento, y la misma fue recogida con pala y se volvió a mezclar con el resto, disminuyendo aún más su temperatura además de contaminarla.

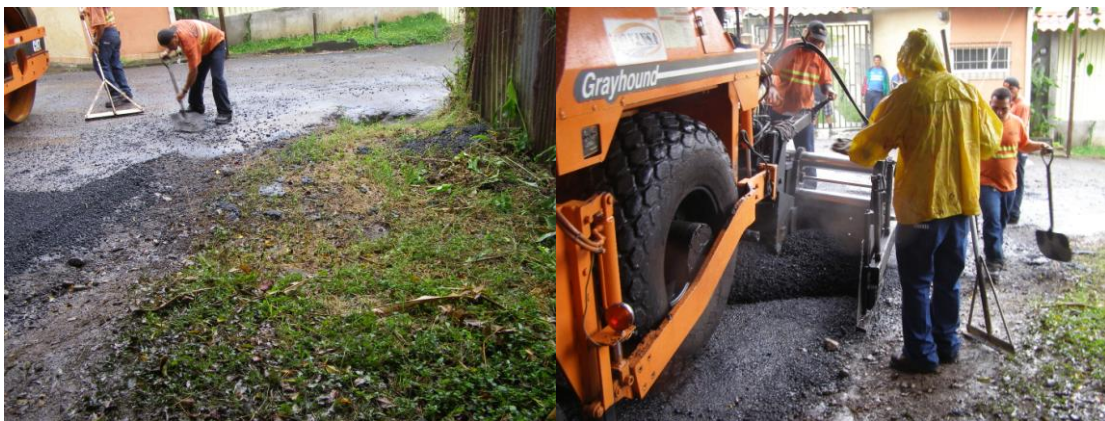
Se aprecia que la mezcla se esparce sobre el área de trabajo con pala, promoviendo la segregación del material. Además se tira el material sobrante al lado de la calle. También se aprecia la falta de drenajes adecuados y el trabajo realizado en condición húmeda y de lluvia.

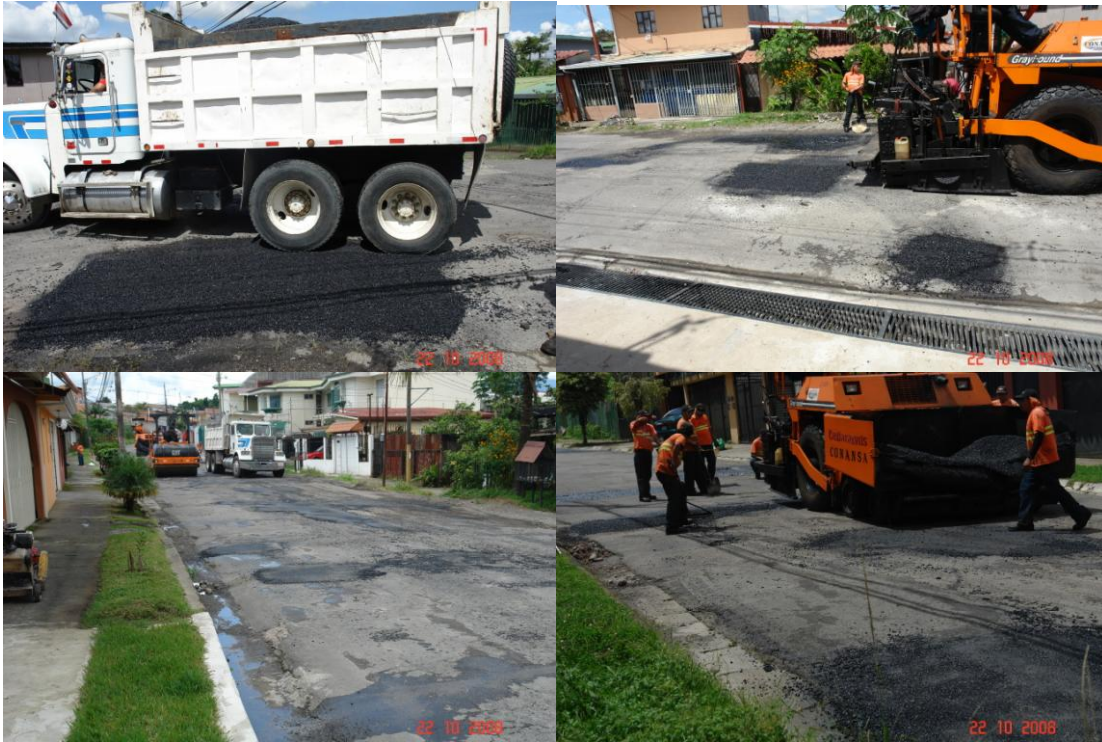
Visualmente se aprecia que la estructura del pavimento está colapsada. Lo más adecuado técnicamente sería remover la carpeta asfáltica y re-compactar las bases inferiores de la estructura hasta el nivel adecuado para proporcionar la capacidad estructural requerida. En algunos casos, al pasar la compactadora se observa que los bacheos viejos tienden a separarse de la carpeta. Algunas fotografías de los trabajos y la condición del pavimento se presentan a continuación:

Se aprecia la mala condición estructural del pavimento, también se observa que los baches no fueron saneados ni cortados con sierra. Se nota también que los drenajes no fueron arreglados y la mala condición de la carpeta asfáltica.
