Laboratorio Nacional de Materiales y Modelos Estructurales Unidad de Gestión de Infraestructura Vial Proyecto de Evaluación Periódica de la Red Vial

Informe de Evaluación de la Red Vial Nacional Pavimentada de Costa Rica Año 2008

Mayo 2009

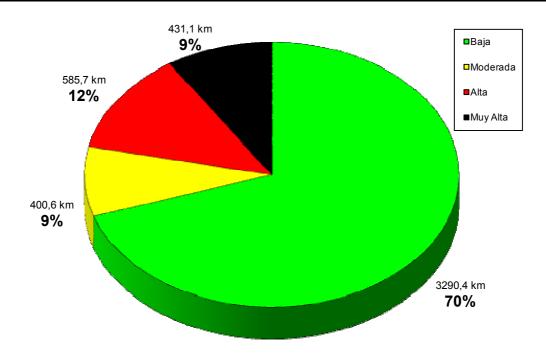
Figura 7: Estado general de la red vial según los valores de deflexión (FWD,2008), longitudes en km.

Se deriva que aproximadamente dos terceras partes de la red se encuentran en buen estado según el parámetro de deflexión FWD, con base en los nuevos rangos presentados. Sin embargo, 1.016,8 km presentan deflexiones entre altas y muy altas, lo cual revela una condición de deterioro avanzado para aproximadamente una quinta parte de la red.

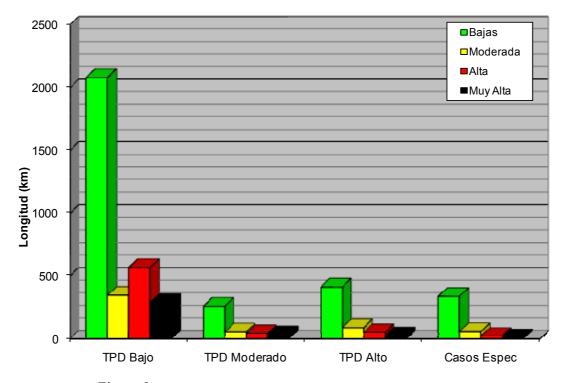
Figura 9: Estado de la red vial por rango de TPD, según los valores de deflexión obtenidos (parámetro FWD 2008).

Cerca de dos terceras partes de la longitud total de la red vial presenta un valor de TPD bajo (< 5.000 vpd), según datos MOPT; esta categoría es a la vez la que presenta la mayor proporción relativa de rutas con deflexiones altas (pavimento débiles). Las rutas con altos volúmenes de tránsito y de carga pesada, llamados casos especiales (365,3 km), son por el contrario las que presentan relativamente la menor cantidad de deflexiones altas, pero sí existen algunas secciones en colores rojo y negro.

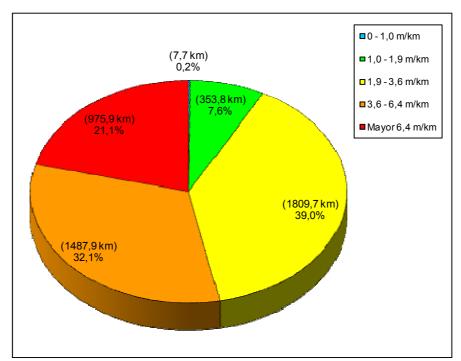
Figura 10: Estado de la red vial según regularidad superficial (parámetro IRI); longitudes en km.

Se observa que menos de la décima parte de la red vial, (353,8+7,7=361) Km, presentan un IRI muy bueno o bueno. Unos 1.809,7 km, una tercera parte de la longitud evaluada, presenta valores de IRI intermedios, mientras que más de la mitad (2.463,8 km) presentan valores de IRI altos, lo cual como se mencionó antes, contribuye en aumentar los costos de operación de la flota vehicular nacional, aumenta la incomodidad de viaje y reduce la durabilidad de los pavimentos.

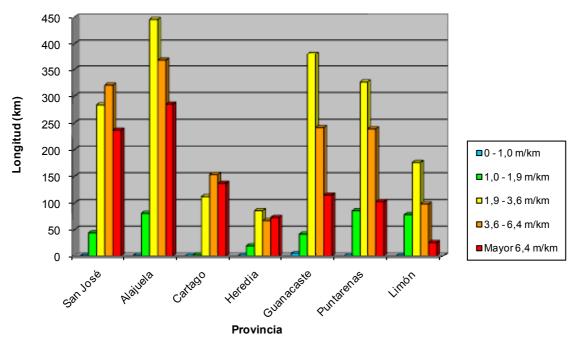
Figura 11: Estado de la red vial por provincias según su regularidad superficial (parámetro IRI).

La provincia con más longitud de red vial es Alajuela, con 1.180,25 km; seguida por San José (885,85 km), Guanacaste (783,72 km) y Puntarenas (753,90 km). Como se aprecia en la figura anterior, la distribución en cada rango de deflexión en estas provincias es dominada por los valores intermedios y altos. Limón y Cartago presentan longitudes similares (379,35 km y 246,27, respectivamente); sin embargo mientras que en Limón la distribución de rangos es dominada por los valores bajos de IRI, en Cartago, así como en Heredia, la distribución está dominada por los valores altos de IRI.

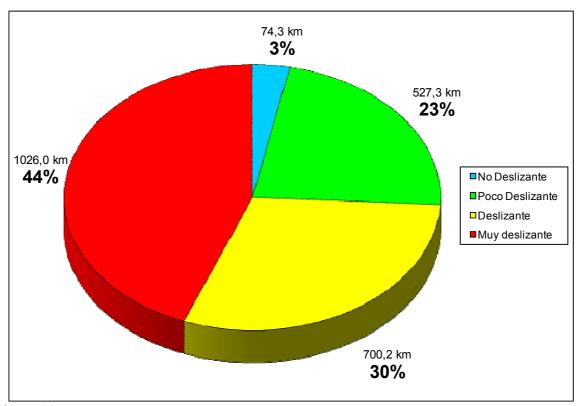
Figura 14: Estado de la red vial evaluada (50,2% del total), según agarre superficial (parámetro GRIP), clasificación internacional; longitudes en km.

Se puede apreciar que sólo una cuarta parte de la longitud evaluada, 601,4 km, presenta un nivel de rozamiento superficial aceptable. Unos 700,2 km presentan una condición moderada; mientras que poco menos de la mitad, 1.026 km, son rutas con niveles de rozamiento muy bajos, y por tanto deslizantes y peligrosos desde el punto de vista de seguridad vial para los conductores de vehículos.

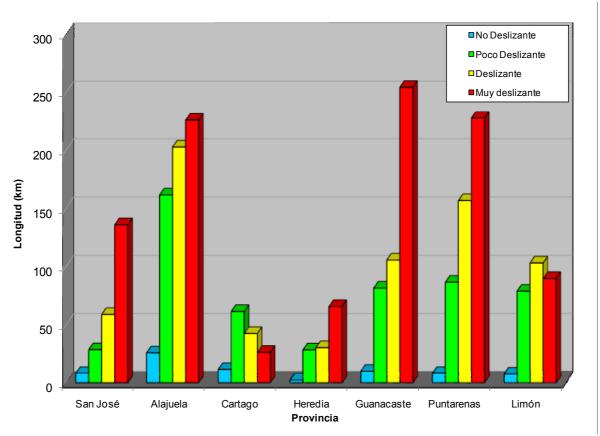
Figura 15: Estado de la red vial por provincias, evaluada según su nivel de rozamiento superficial (parámetro GRIP).

La distribución de rangos para este parámetro es similar para todas las provincias excepto en una (Cartago), donde los valores que dominan indican menos proporción de pavimento deslizante. Guanacaste, San José y Puntarenas son las que presentan la mayor cantidad relativa de rutas más peligrosas para el deslizamiento en el país.

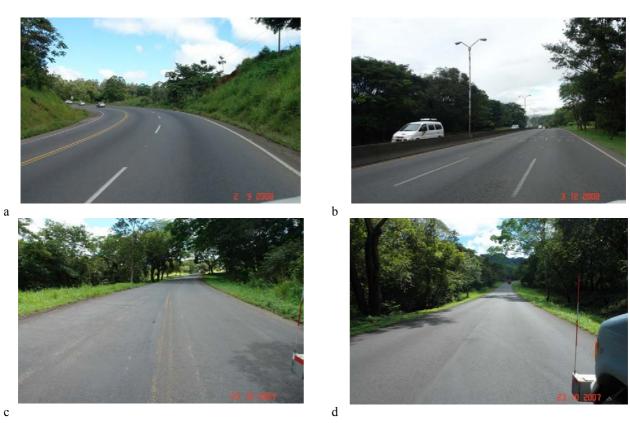
- i. Demarcación buena: corresponde con pintura en excelentes condiciones, visible durante el día, y que abarca toda la capa de rodamiento. No se evaluó por la noche. (Figura 25a).
- ii. Demarcación regular: pintura con niveles de desgaste apreciables, pero que en general mantiene sus características de visibilidad de día, posiblemente difícil de ver en la noche (Figura 25b).
- iii. Demarcación mala: pintura casi inexistente por su alto nivel de desgaste, de difícil apreciación durante el día (Figura 25c)
- iv. Demarcación inexistente: el estacionamiento o tramo evaluado no presenta pintura (no se ha realizado labor de pintura) (Figura 25d)

Figura 25: Distintas condiciones de demarcación con pintura, las imágenes corresponden a la ruta 1 Carretera Interamericana Norte. Arriba a la izquierda, demarcación buena (sección 20031, estación 6+000); arriba a la derecha, demarcación regular (sección 40040, estación 0+400); abajo a la izquierda, demarcación mala (sección 50000, estación 9+200); abajo a la derecha, demarcación inexistente (sección 50000, estación 1+200).

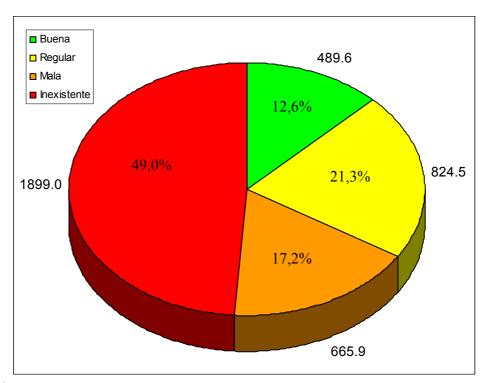
Figura 26: Resultados obtenidos, evaluación de la demarcación con pintura; longitudes en km, año 2008.

Casi la mitad de la red evaluada carece de demarcación total; si a esto se le suma el porcentaje de la categoría mala, se concluye que dos terceras partes de la red vial evaluada no presenta demarcación adecuada, lo cual va en contra de la seguridad vial de los usuarios que por ella transitan, afectando también su nivel de operación o servicio, aumentando el riesgo por las noches.

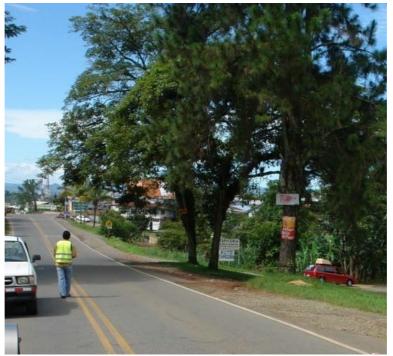
En general, los obstáculos corresponden con árboles o postes del tendido eléctrico, los cuales al encontrarse dentro del derecho de vía, pueden resultar desastrosos en caso de que un vehículo pierda el control y colisione contra estos elementos (Figura 27). Esto es especialmente importante en aquellas vías donde se permite velocidades de 60kph y superiores.

Figura 27: Existencia de árboles robustos dentro del derecho de vía; ruta 2, sección 10010, estación 0+800

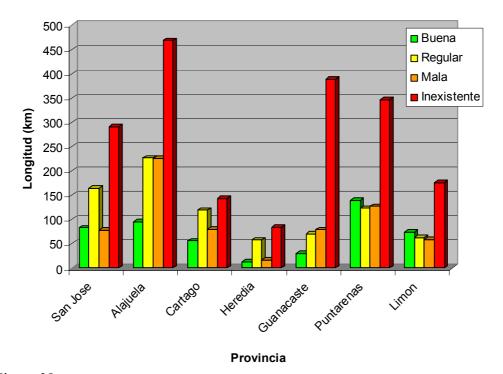
Figura 28: Resultados de la evaluación del estado de la demarcación por provincias, 2008

Las provincias de Alajuela y Guanacaste son las que presentan la mayor cantidad relativa de rutas con demarcación deficiente, seguidas por Puntarenas y San José. Las restantes 3 provincias se sitúan en una segunda categoría, siempre dominada por demarcaciones deficientes pero no tan altas (relativamente) como las del primer grupo.

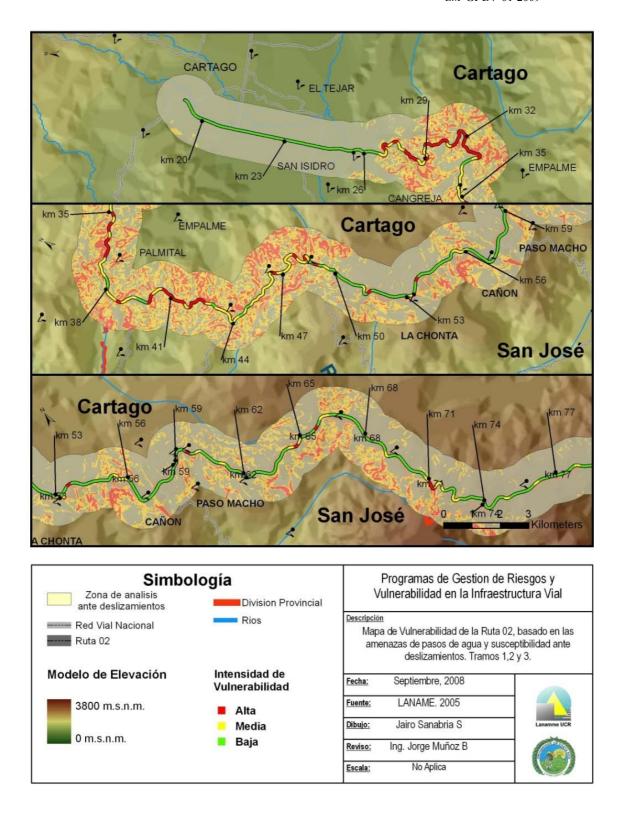
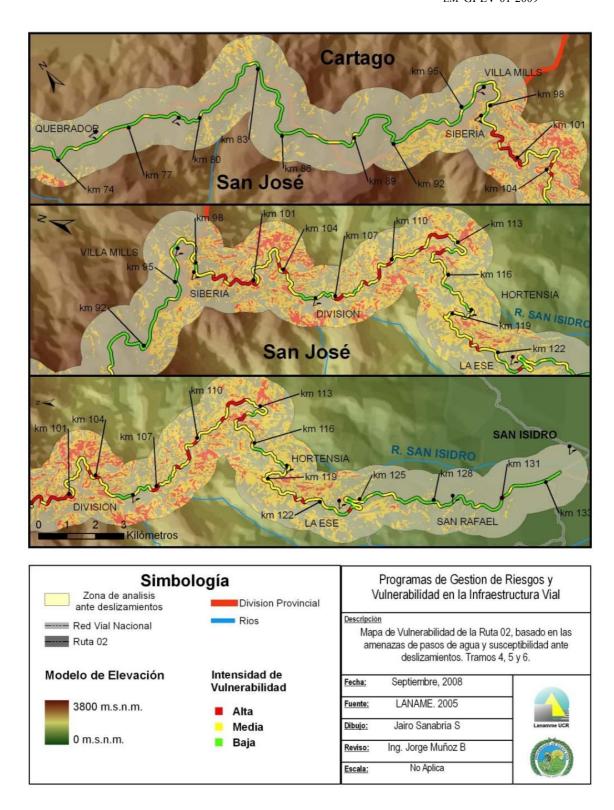
Los perfiles gráficos de vulnerabilidad de los taludes de corte y rellenos de la ruta 2 se presentan en la Figura 34 y Figura 35, con la escala de 3 colores para indicar tanto el nivel de susceptibilidad a la amenaza (zonificación en banda) como el nivel de vulnerabilidad de la carretera (línea gruesa).

Figura 34: Vulnerabilidad al deslizamiento en cortes y terraplenes de la ruta 2, tramos 1, 2 y 3.

Figura 35: Vulnerabilidad al deslizamiento en cortes y terraplenes de la ruta 2, tramos 4, 5 y 6.

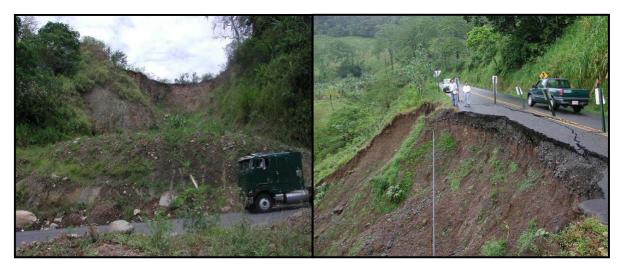
Originalmente el trazado se realizó en caminos existentes, muchos de los taludes fueron construidos sin control geotécnico, de alturas superiores a 10 m en algunos segmentos. La carretera incluye varias secciones de relleno en partes bajas de la topografía montañosa (valles), y en los cruces de agua más importantes. Los terraplenes tienen espesores variables y los materiales que los conforman no necesariamente son los mismos que los existentes en la zona. En total hay 8 cruces de agua importantes, de los cuales 7 utilizan alcantarillas, mientras que para el cruce río Chitaría se emplea un puente. La mayor parte del trazado de la vía es sobre la divisoria de aguas de las cuencas de los ríos Reventazón y Pacuare, por lo que hay pocas alcantarillas. Las mismas están construidas en tubería de concreto, los niveles de vulnerabilidad actual de la ruta oscilan entre muy baja a moderada y los problemas de nivel alto/muy alto generalmente son muy focalizados. Los mapas con los perfiles se pueden encontrar en el informe citado anteriormente.

Figura 36: Fotografías de deslizamientos y fallas de taludes típicos presentes en la ruta 10

Como primera medida es recomendable realizar un inventario de los taludes en las zonas críticas y observar si la condición de las obras de manejo de aguas en sus alrededores resulta eficaz para drenarlas sin que causen daños.

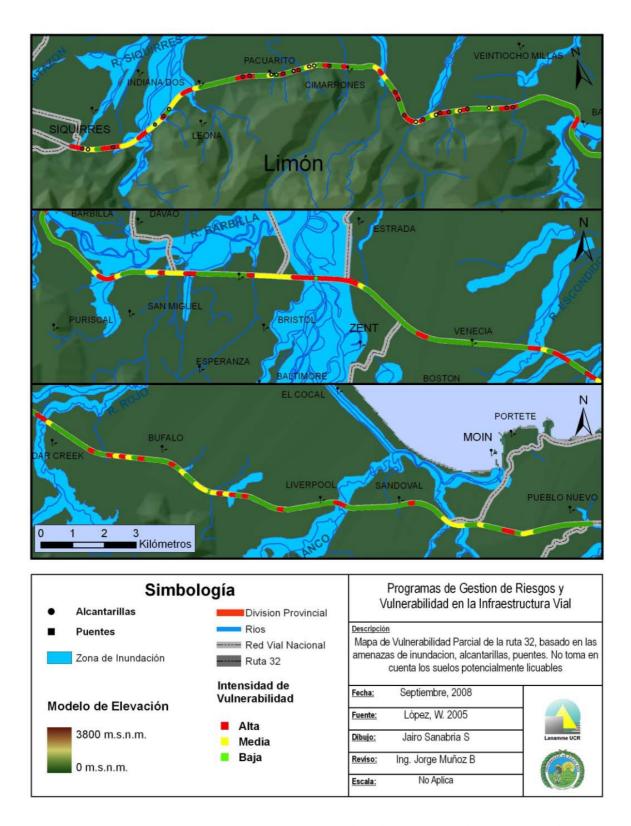
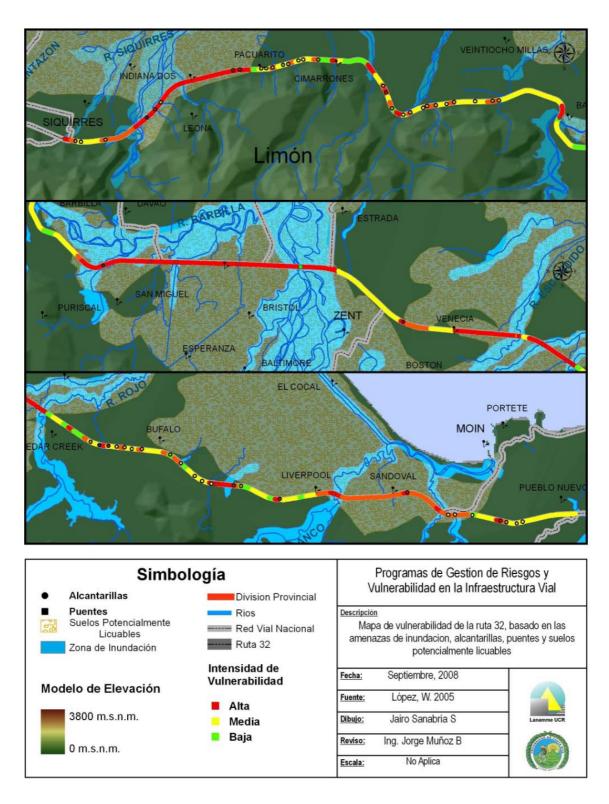
Se distinguen varios tramos críticos, tales como el sector que inicia desde el Río Pacuare con estacionamiento 2+400 hasta 7+000. Éste presenta suelos muy vulnerables a la licuación con terraplenes y puentes entre los ríos Pacuare y Pacuarito. El segundo tramo es el comprendido entre las estaciones 21+200 a 29+800, ya que presenta suelos muy licuables, con terraplenes que van de 1-5m, muchos de 5 m en las cercanías del Río Chirripó, dentro de este tramo se encuentran 4 puentes, 3 de ellos (Quebrada Calderón, Quebrada Aguas Claras, San Miguel) muy vulnerables a sismos, y el puente sobre el Río Chirripó aunque no es muy vulnerable por sismo, presenta problemas de socavación y inestabilidad del cauce del río. El tercer tramo 34+200 – 38+400 presenta 4 puentes con vulnerabilidad sísmica muy alta (Escondido, Cuba, Toro y Rojo), con la presencia de terraplenes en la aproximación de estos puentes, donde toda la zona es potencialmente licuable.

Figura 37: Vulnerabilidad de la ruta 32 sin considerar la amenaza de licuación de suelos

Figura 38: Vulnerabilidad total de la ruta 32 considerando la licuación de suelos

Tomando en cuenta las enseñanzas que dejaron los daños observados luego del sismo de Limón-Terire del 1991; se estima que son muy riesgosas las áreas de la vía que transitan sobre materiales muy susceptibles a la licuación; sin embargo, es necesario realizar estudios más rigorosos sobre este potencial; así como también se recomiendan estudios específicos de licuación en áreas cercanas a puentes y alcantarillas donde es esperable encontrar un nivel freático alto, y que, además son zonas estratégicas para las vías (prioritarias).

En lo concerniente a puentes, también es necesario profundizar los estudios tanto estructurales como geotécnicos para valorar la integridad de la subestructura, superestructura y la condición de los terrenos adyacentes. Es prioritario la reparación de daños encontrados en puentes que no colapsaron en el sismo de Limón de 1991 donde se encuentran cimientos girados y agrietados (López, 2005). Es necesario evaluar la opción de rehabilitación o reconstrucción de estas estructuras con el fin de reducir su vulnerabilidad especialmente para sismo, cuya ocurrencia podría comprometer varias de estas estructuras simultáneamente.
