INFORME DE
AUDITORÍA TÉCNICA EXTERNA
LM-AT-144-10

**Evaluación de Seguridad Vial
Proyecto Costanera Sur, Ruta Nacional N° 34
Sección: Quepos - Barú**

Licitación No. LI-0002-2005 y
Licitación No. LPI-003-2007

DICIEMBRE 2010

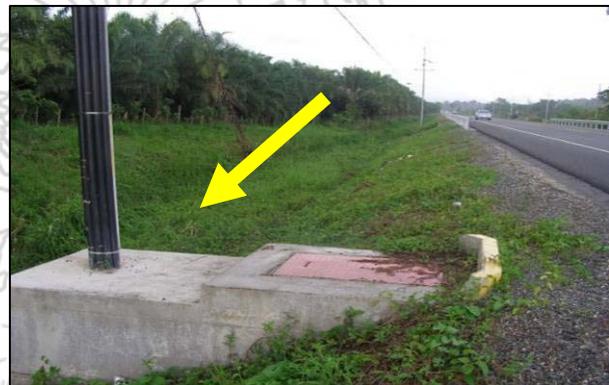
Fotografía N° 1.

Ausencia de sistemas de contención en sitios con obstáculos cercanos al borde de la calzada (Mayo, 2010).

Para mitigar esta situación, existen diversas soluciones que se pueden implementar. Entre ellas se encuentra aplanar el terreno a una pendiente segura si existen taludes transversales con pendientes mayores o iguales a 1V:2H. También reubicar o eliminar los obstáculos como postes o en su defecto, colocar postes colapsables que son estructuras de soporte que han sido diseñadas o bien modificadas de manera que al ser impactadas por un vehículo se rompan de una forma controlada, generalmente por una o varias secciones debilitadas al efecto (ver Fotografías N° 4, N° 5 y N° 6).

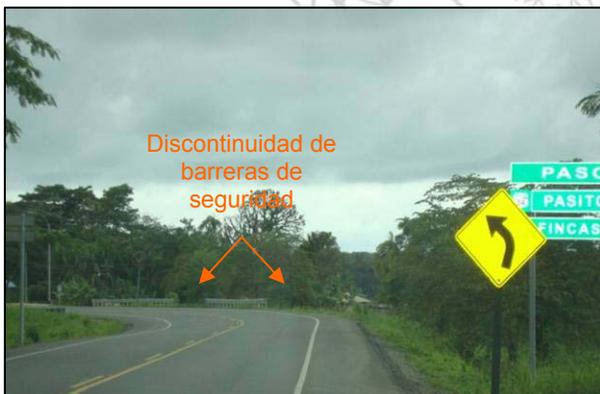
Fotografía N° 2.

Discontinuidad de barreras de seguridad en curvas con talud de pendiente pronunciada (Agosto, 2010).

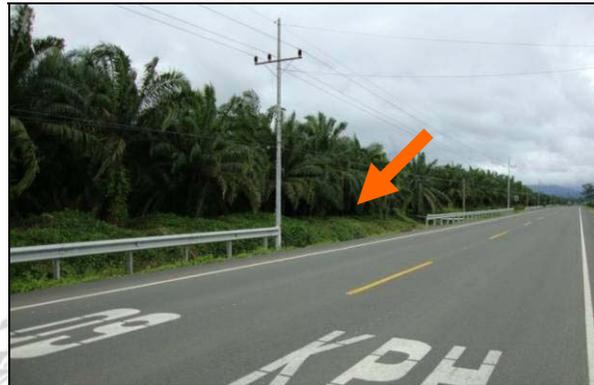
Fotografía N° 3.

Discontinuidad de barreras de seguridad en tramos con postes de alumbrado cercanos al borde de la calzada (Agosto, 2010).

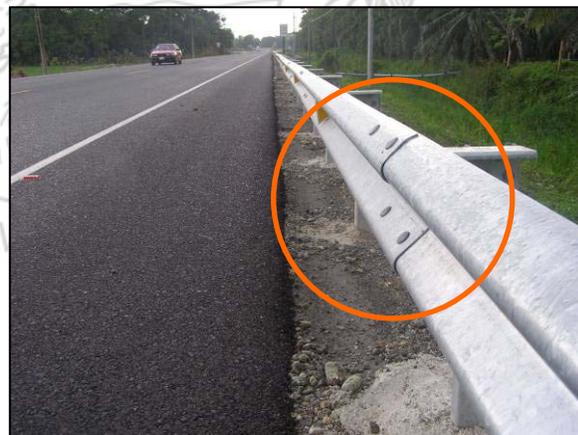
Fotografía N° 9.

Empalme de las vigas de la barrera de seguridad en sentido contrario de la dirección del flujo vehicular (Mayo, 2010).

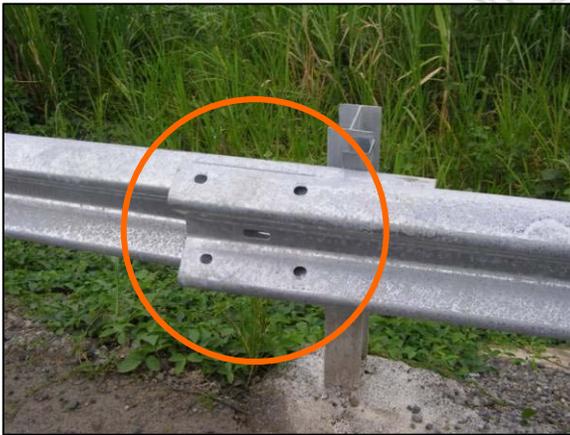
Fotografía N° 10.

- En algunas uniones de vigas hacen falta los tornillos, lo cual impide que en un eventual choque, el sistema no cumpla sus funciones de contención y re-direccionamiento del vehículo. Una vez que las barreras de contención son colocados en la vía en operación, se debe asegurar que se haga una instalación completa de todo el sistema; ya que en un caso como el mostrado en la Fotografía N° 10, el guardavía se convierte en un obstáculo para los vehículos que se salgan de la vía.

Empalme de las vigas sin tornillos
(Mayo, 2010).

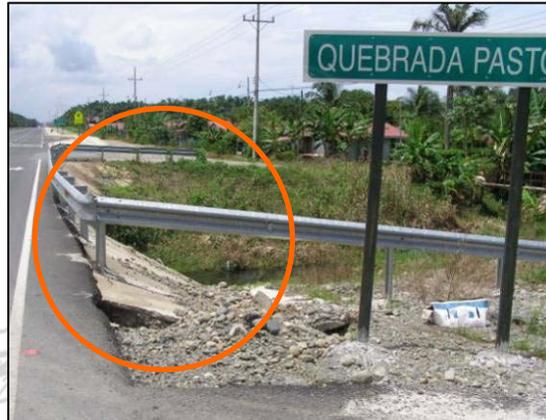
Fotografía N° 11.

Protección de Quebrada
(Mayo 2010).

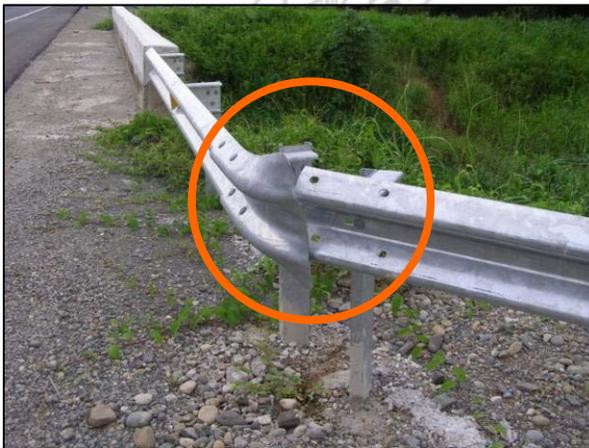
Fotografías N° 12.

Terminal tipo “cola de pez”
(Mayo 2010).

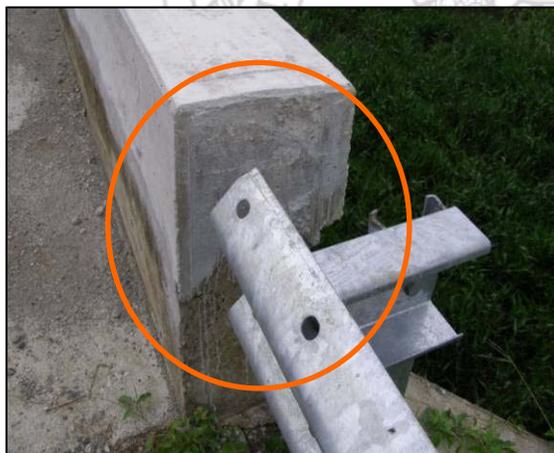
Fotografía N° 13.

- Otra situación encontrada es la falta de transición de rigidez y las condiciones de empotramiento entre las barreras de seguridad y los cabezales de las alcantarillas, tal como se muestra en las Fotografías N° 13 y N° 14.

Barrera de seguridad sin transición con la alcantarilla (Mayo 2010).

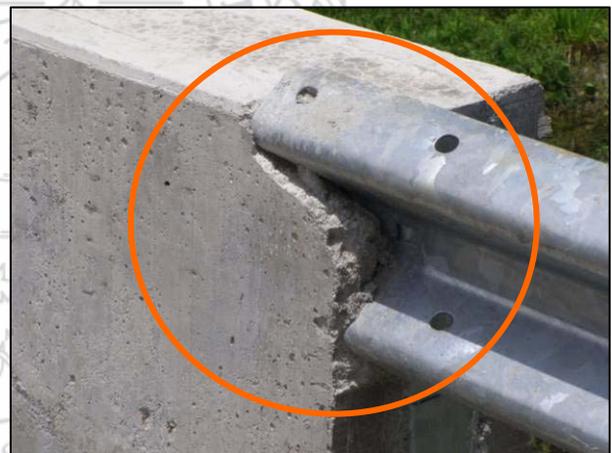
Fotografía N° 14.

Barrera de seguridad con inadecuado empotramiento en alcantarilla (Mayo 2010).

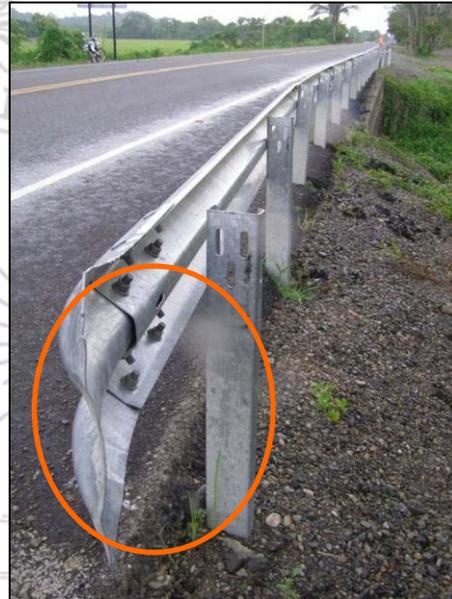
Fotografía N° 17.

Terminal de la viga construida en forma de “cola de pez” (Mayo, 2010).

De acuerdo con lo indicado en los informes LM-PI-PV-AT-29-05 del año 2005 y LM-AT-034-07 del año 2007, la terminación de la barrera de seguridad mediante un elemento con la forma “cola de pez”, constituye un elemento peligroso para los usuarios porque si un vehículo colisiona de frente contra este elemento, podría atravesarlo, agravando las condiciones del accidente.

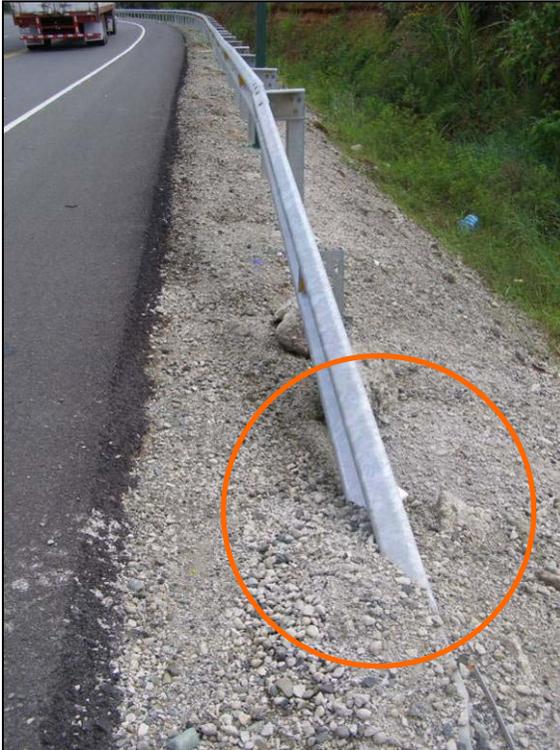
Fotografía N° 19.

Terminal abatida pero carece de
esviaje (Mayo, 2010).

Es importante mencionar que el diseño del terminal de barrera correcto, cumpliendo los criterios de selección adecuados y aplicando las buenas prácticas de la ingeniería; permite que éste desempeñe su función de forma correcta y minimice la severidad de un posible accidente de tránsito.

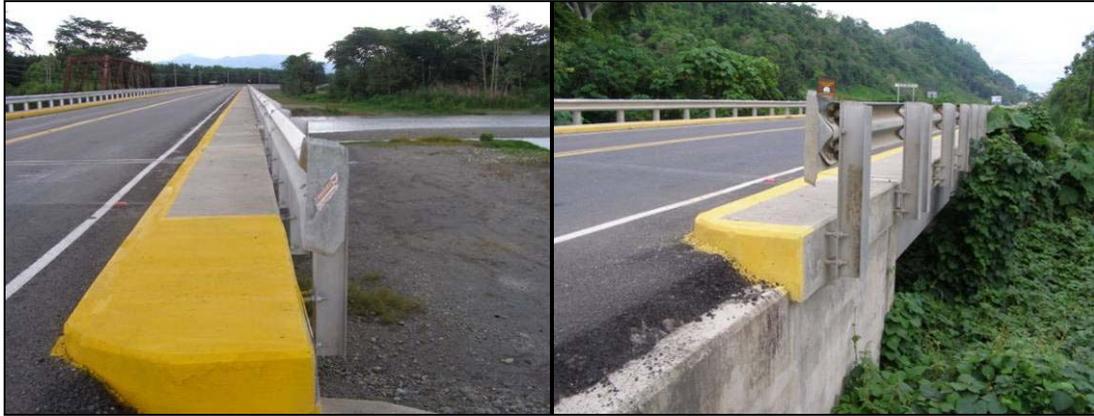
Fotografías N° 21 y N° 22. Uso de barreras de seguridad en los puentes (Mayo, 2010).

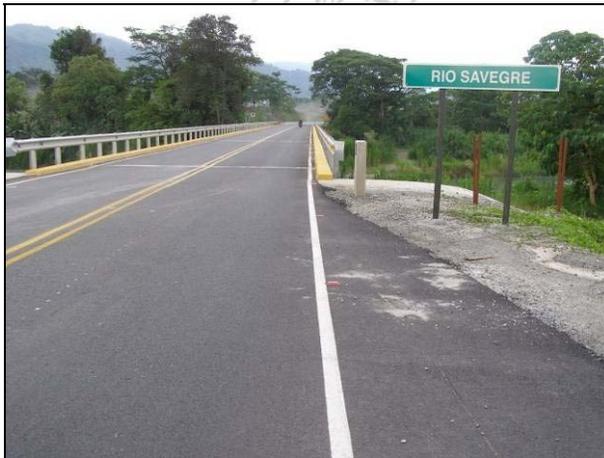
Fotografía N° 23.

Aproximación a puente sobre el Río
Savegre (Mayo, 2010)

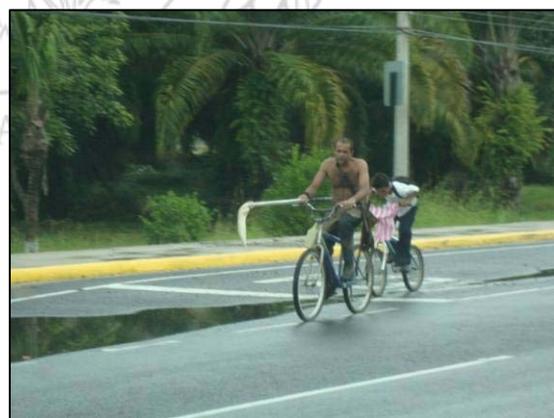
Ciclistas transitando en la carretera
(Agosto, 2010).

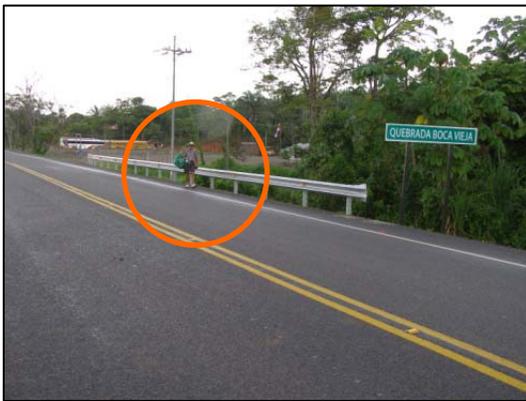
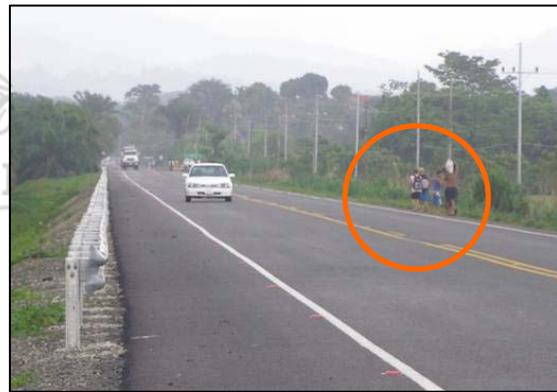
En el proyecto se observó que sólo en los tramos urbanos se construyó acera a ambos lados de la carretera, mientras que en los tramos semi-urbanos la acera está ubicada a un lado de la vía. En los tramos rurales no existen aceras, en este caso, el espacio que tienen los peatones o ciclistas para transitar es de 1,8m, que corresponde al ancho del espaldón (ver Fotografías N° 27 y N° 28).

Fotografías N° 27 y N° 28. Peatones en la carretera
(Mayo, 2010).

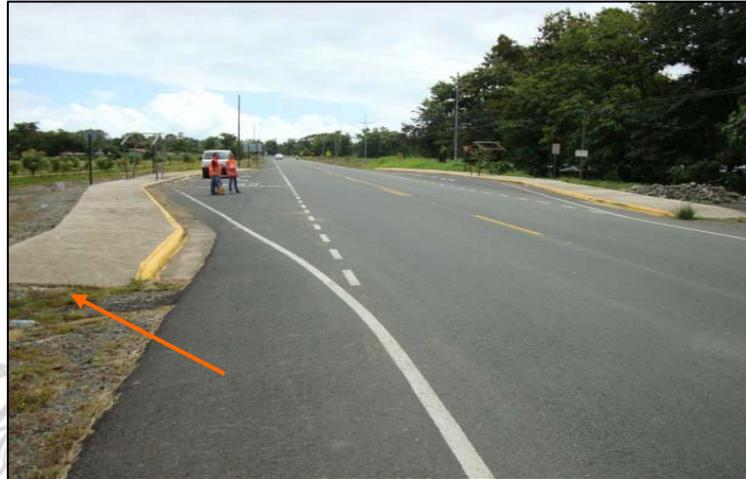
Discontinuidad de aceras
en bahías de bus
(Agosto, 2010).

Relacionado con las bahías de buses, se observó que a pesar de que en algunos tramos se ubican a ambos lados de la vía, no se restringe el adelantamiento en esos tramos, lo cual aumenta el riesgo de accidentes tanto por choque o por atropello a usuarios de buses.

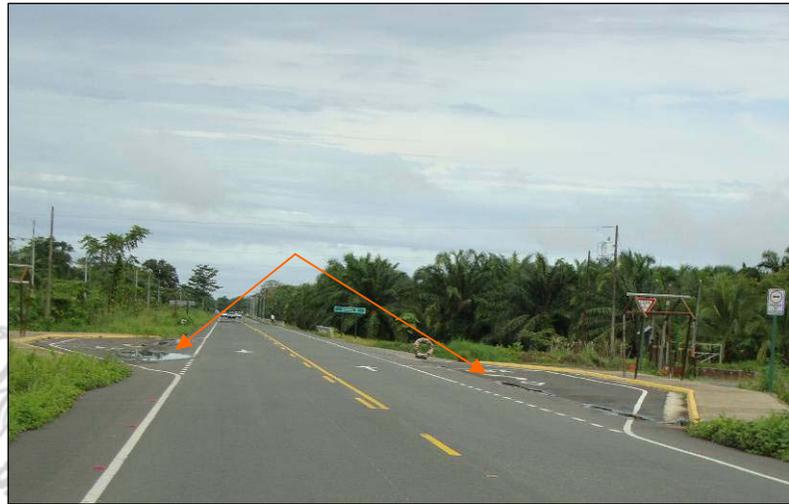
Presencia de agua en la
superficie de ruedo
(Agosto, 2010).

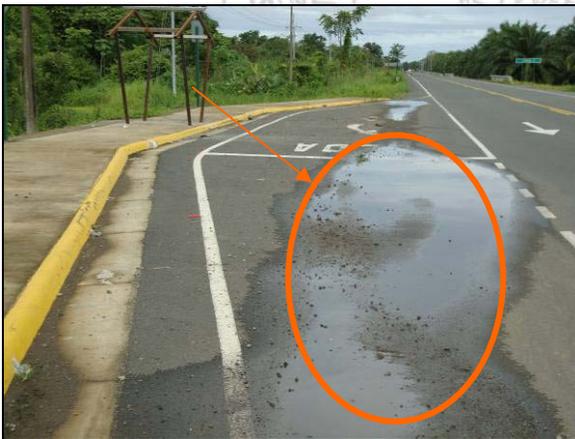
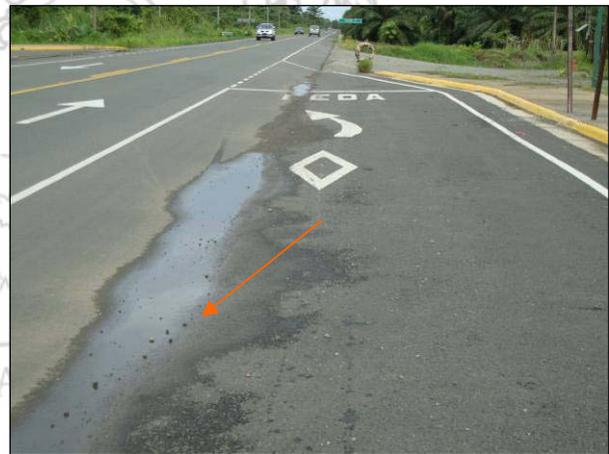
En las Fotografía N° 31 y N° 32 se puede observar que el agua se estanca como consecuencia del diseño del drenaje entre la bahía de autobús y la cazada adyacente, que no permite la evacuación del agua.

Fotografías N° 31 y N° 32. Presencia de agua en la superficie de ruedo
(Agosto, 2010).

El agua estancada constituye un foco de infiltración en la carpeta asfáltica, lo que afecta el desempeño de la misma y su durabilidad.

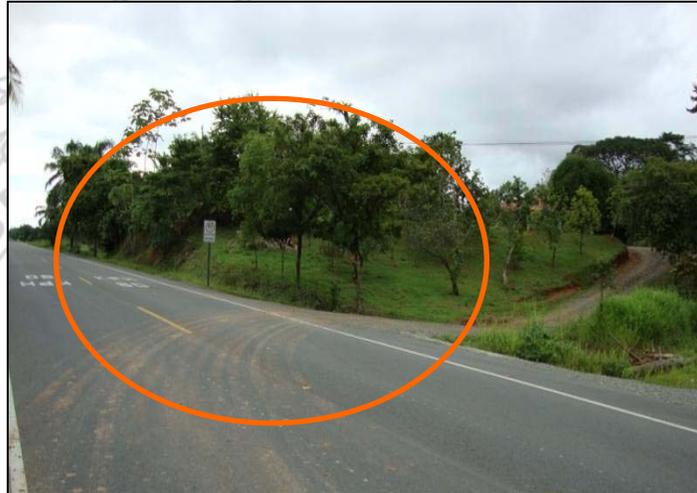
Acceso directo a la carretera.
Límite de velocidad 80km/h
(Agosto, 2010).

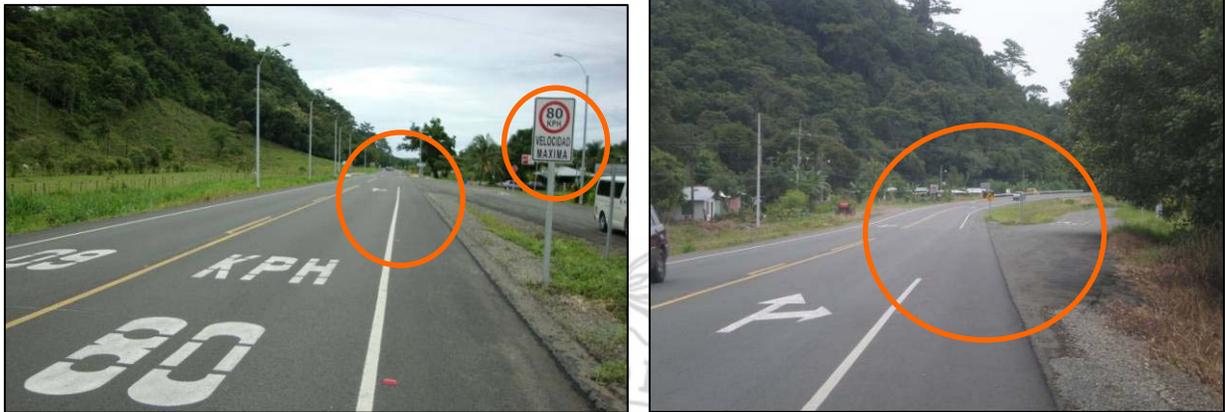
En lo que respecta al diseño de las intersecciones de la carretera con vías locales, se observó que la geometría del acceso respecto a la vía principal y la velocidad de operación, hace bastante riesgosa la entrada o la salida del acceso. Por ejemplo, en el caso del acceso a la localidad de Matapalo, los movimientos de entrada en las intersecciones son equivalentes a giros en “U” debiéndose detener el vehículo en la vía principal para ingresar a la calle local (ver Fotografías N° 34 y N° 35).

Fotografías N° 34 y N° 35. Accesos a la localidad de Matapalo
(Agosto, 2010).

Una opción para mejorar el diseño de los accesos A y B es restringir algunos giros. Específicamente, en el acceso B se podría eliminar el giro izquierdo (desde Barú hacia Matapalo), mientras que en el acceso A se podría eliminar el giro derecho (desde Quepos hacia Matapalo).

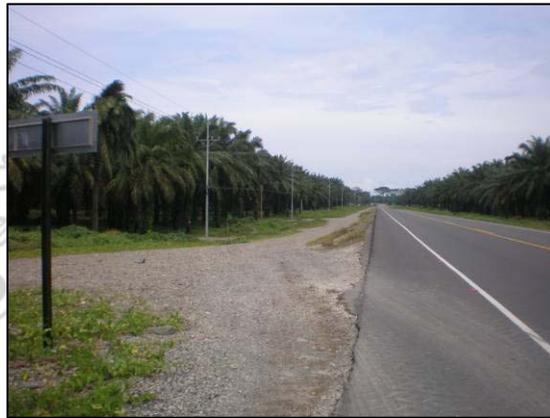
Acceso a calle marginal
(Septiembre, 2010).

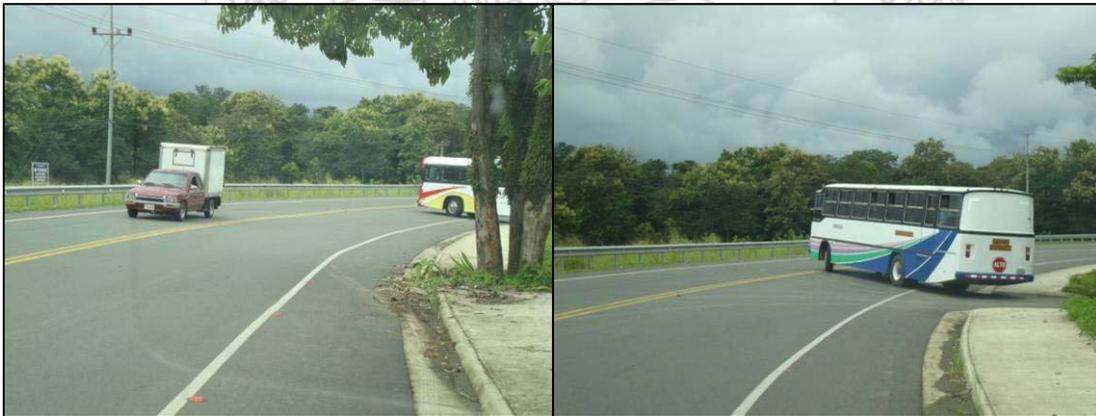
Otra observación realizada corresponde a la salida del colegio de Quepos, la cual posee un acceso ubicado en curva y cuyo diseño geométrico no es adecuado, pues los buses deben invadir el carril contrario para poder ingresar o salir, generando un peligro potencial de accidentes (ver Fotografías N° 37 y N° 38).

Fotografías N° 37 y N° 38. Salida de buses directamente a la vía principal
(Agosto, 2010).

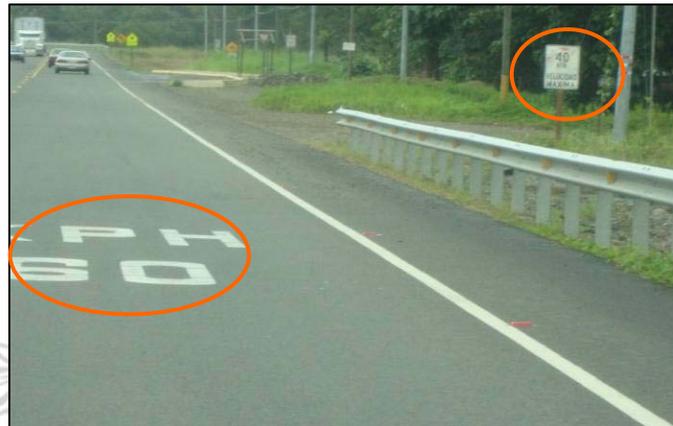
Inconsistencia en señalamiento vial
Señal vertical: 40km/h
Señal horizontal: 60km/h
(Agosto, 2010).

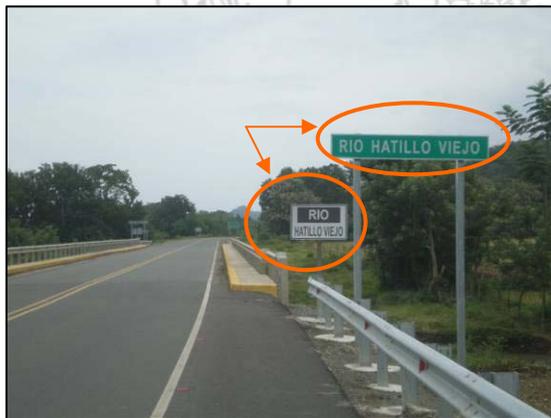
Fotografía N° 40.

- Se observaron señales antiguas que no se removieron a pesar de que se colocaron señales nuevas que indicaban el mismo mensaje (ver Fotografía N° 40). En estos casos, es obvio que se considera innecesaria la presencia de las dos señales, y por otro lado es importante considerar que cada señal constituye un obstáculo más al lado de la vía, y que en este caso sería mejor eliminar uno de los dos. Por otro lado se debe considerar el factor de contaminación visual, en el que se busca la menor distracción al usuario.

Duplicidad de señales de información
(Septiembre, 2010).

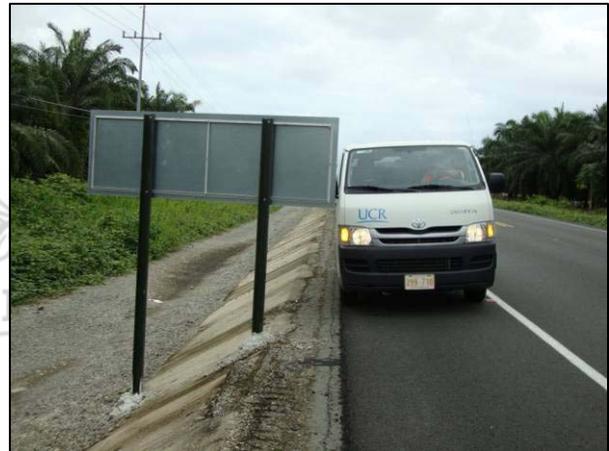
Señal colocada muy cerca del
espaldón (Agosto, 2007).

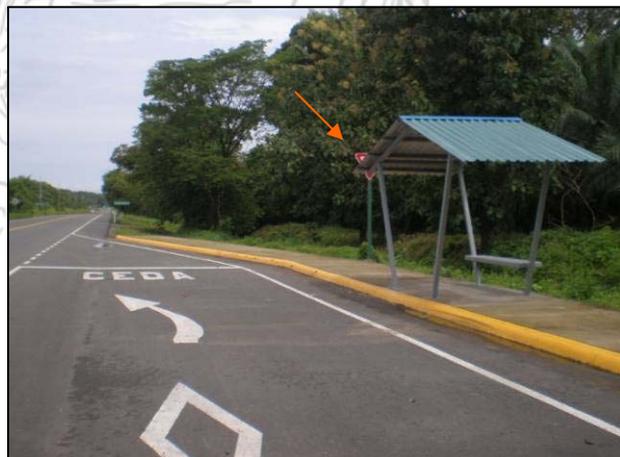
- Se pudo observar señalización colocada en sitios donde la visibilidad del usuario es casi nula. Un ejemplo de estos es la colocación de señales de “Ceda” en las paradas de buses, tal como se muestra en la Fotografía N° 42. La visibilidad de estas señales se ve afectada por la colocación de estructuras techadas en la estación de bus, haciendo nula la función de la señal. Es recomendable aplicar una solución tan sencilla como colocarla un poco más afuera donde quede visible.

Señal de ceda colocada detrás de la
casetta de autobús
(Septiembre, 2007).

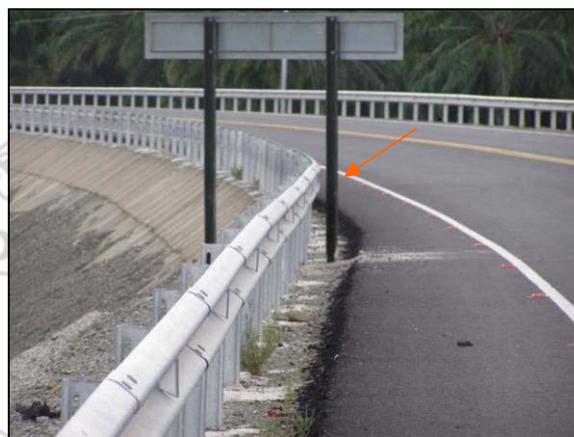
Fotografía N° 43.

- En el tramo evaluado también se observaron postes de señales ubicados entre el borde la calzada y la barrera de contención (ver Fotografía N° 43), lo cual constituye un obstáculo que impide que la barrera de seguridad cumpla sus funciones de contener y re-direccionar al vehículo.

Obstáculo situado antes de la barrera de seguridad (Mayo, 2010).
