INFORME AUDITORÍA TÉCNICA EXTERNA

LM-AT-138-10

Evaluación del Puente Palomo – Río Grande de Orosi

Ruta Nacional No. 224

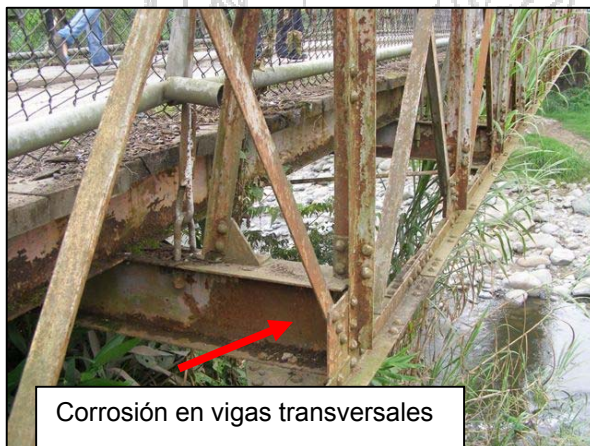
Es notorio el estado general de corrosión que tienen las estructuras del puente. La viga de rigidez tipo cercha presenta un alto grado de corrosión, donde se incluyen los elementos tales como: las cuerdas inferior y superior, miembros diagonales, placas de unión y pernos. Las vigas de entrepiso, transversales como longitudinales, presentan el mismo deterioro. (Ver fotografías No 1 y No 2).

Corrosión en vigas transversales

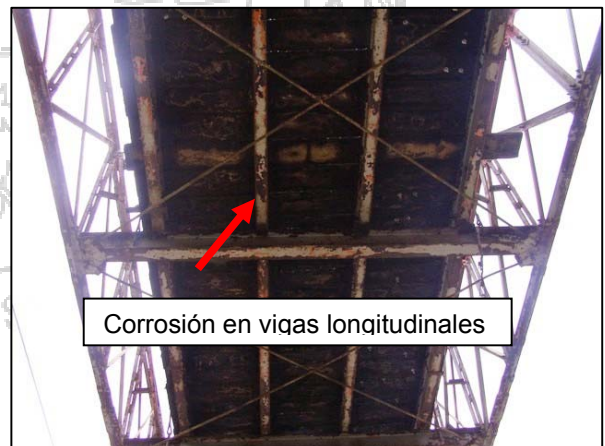
Corrosión en vigas longitudinales

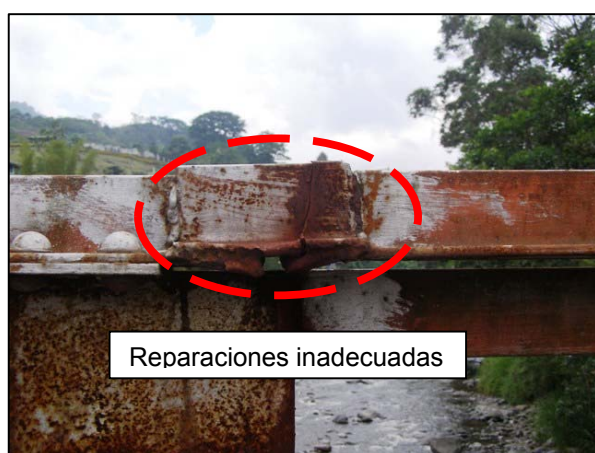
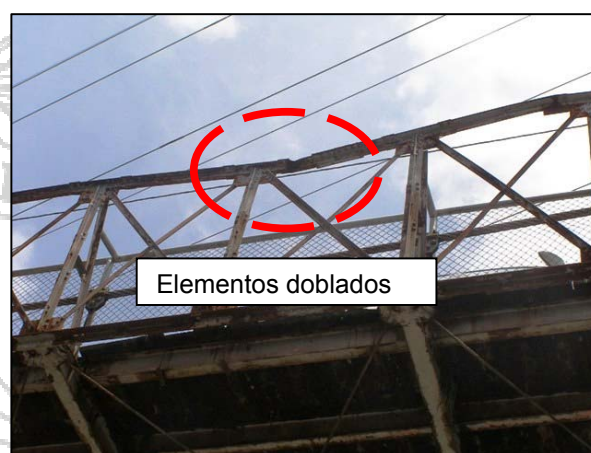
También existen elementos verticales, horizontales y diagonales de la viga de rigidez que están doblados, quebrados, con pérdida de pernos y reparaciones hechas con soldadura de forma irregular. (Ver fotografías No. 3 y No. 4). Además existe distorsión lateral en la cuerda superior de la viga de rigidez.

Fotografía No. 3 y No. 4. Reparaciones irregulares y golges en la viga de rigidez
(Fecha de fotografía 28-abr-2010)
(Fuente: Unidad de Puentes, LanammeUCR)

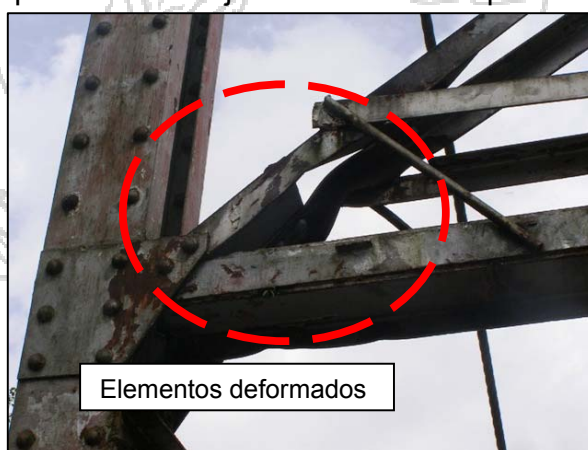
Por otro lado algunos elementos de las torres presentan deformaciones, aparentemente producto de impactos. Ver fotografía No. 5. También existen péndolas flojas al igual que tensores flojos a nivel de entrepiso.

Fotografía No. 5. Elementos deformados en la torre suroeste
(Fecha de fotografía 28-abr-2010)
(Fuente: Unidad de Puentes, LanammeUCR)

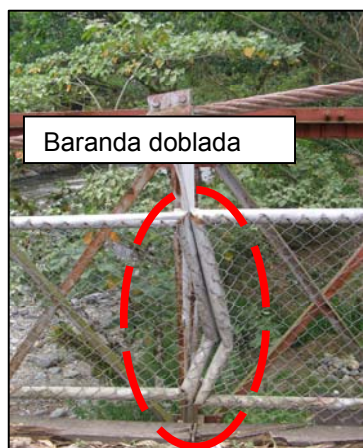
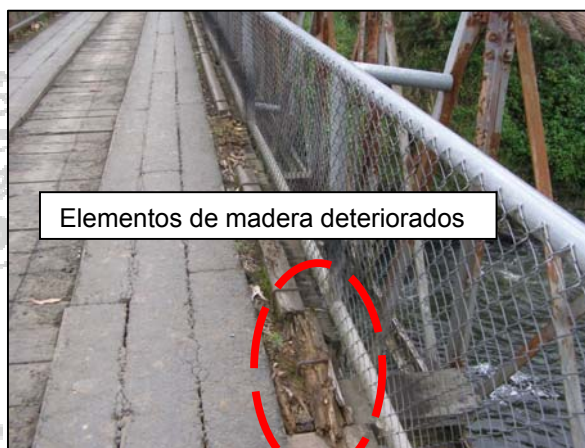
A nivel de superficie de ruedo, algunas piezas de madera están deterioradas y el problema se agrava si se considera que mucha gente está cruzando el puente por los trasbordos de autobús que se hacen constantemente. También las barandas están deformadas y golpeadas en varias partes. Ver fotografías No. 6 y No. 7.

Fotografía No. 6 y No. 7. Baranda doblada y pieza de madera deterioradas
(Fecha de fotografía 28-abr-2010)
(Fuente: Unidad de Puentes, LanammeUCR)

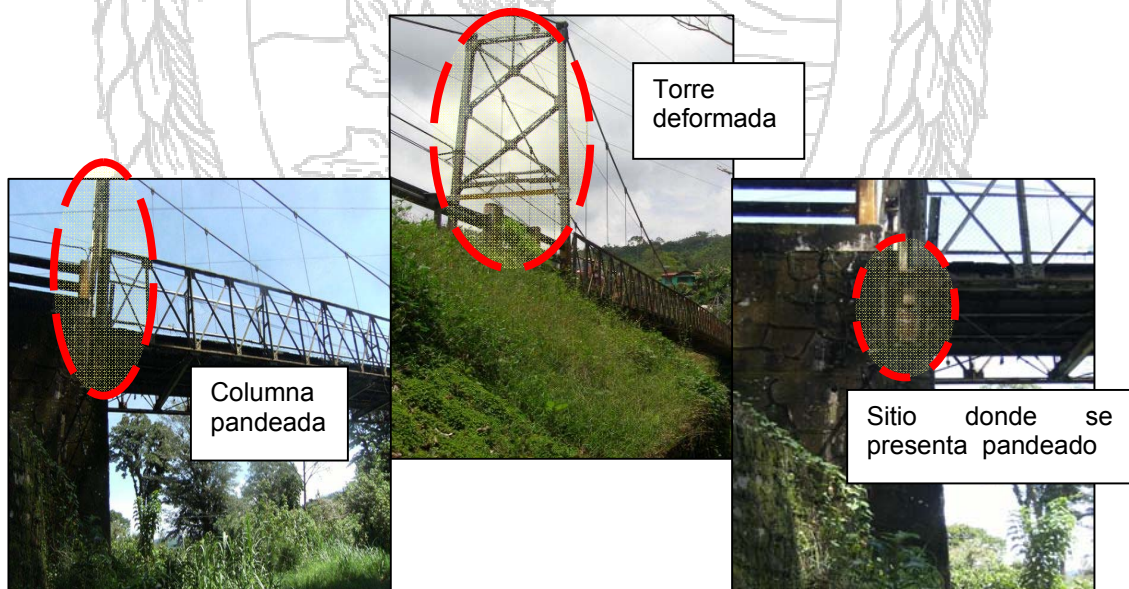
Otro problema adicional detectado por el Equipo Auditor, se ubica en los elementos de la torre sur oeste del puente.

Esta torre presenta una deformación a nivel de su base, probablemente producto de una colisión vehicular. Ese daño reduce probablemente la capacidad de la columna de llevar cargas axiales, consecuentemente reduce la capacidad estructural del puente. Dependiendo de la condición de las cargas a las que se vea impuesta la estructura, puede que este daño lleve a comprometer la estabilidad del puente. Además, en esa misma torre y base hace falta un pin que conecta la estructura colgante con la columna derecha y que impide el movimiento vertical de la superestructura y limita el movimiento horizontal. También algunos elementos diagonales y horizontales están deformados, ver fotografía No. 8, No. 9 y No. 10. En el informe No PN10-01 anexo a este informe se describe más en detalle estos problemas que presenta el puente. También se adjunta el formulario de inspección de puentes de la Unidad de Puentes del LanammeUCR.

Fotografías No. 8, No. 9 y No. 10. Daño en columna de torre sur este
(Fecha de fotografía 28-abr-2010)

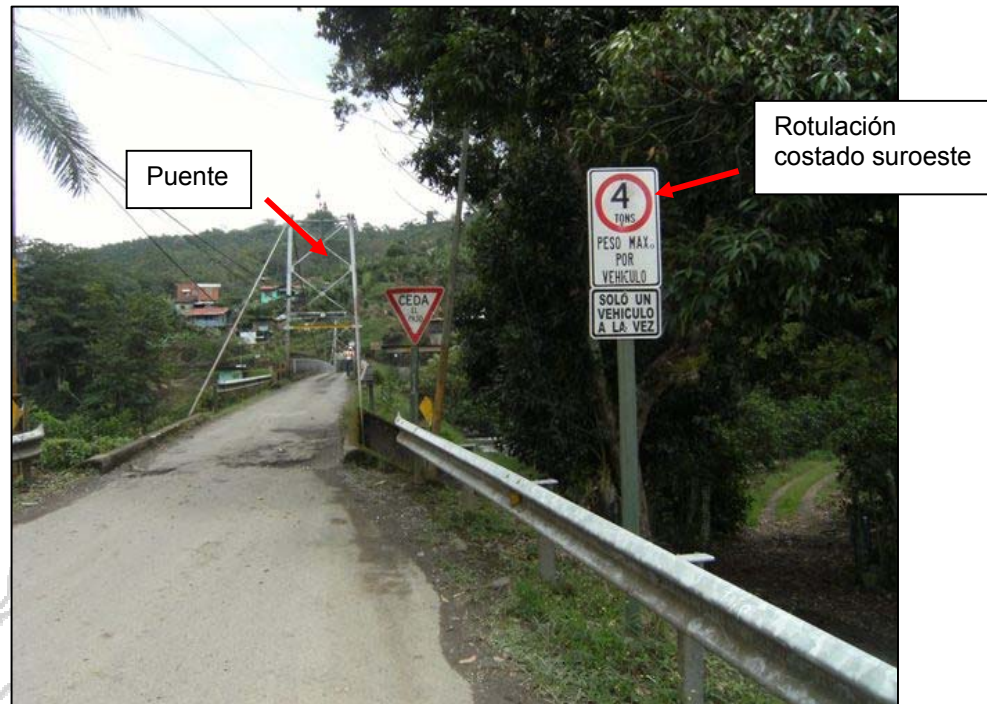
Respecto a la señal que indica que debe circular un vehículo a la vez en el sentido Orosi – Palomo, se encontró en ese momento aproximadamente a 28,30 metros antes del puente en su acceso suroeste, ubicación que permite una adecuada visibilidad para los conductores de forma tal que pueden observar oportunamente la señal y la presencia de algún vehículo circulando por el puente, como se ve en la fotografía No. 12.

Fotografía No. 12. Rotulación de restricción vehicular aplicada por el MOPT, costado sur oeste
(Fecha de fotografía 28-abr-2010)
(Fuente: Unidad de Auditoría Técnica, LanammeUCR)

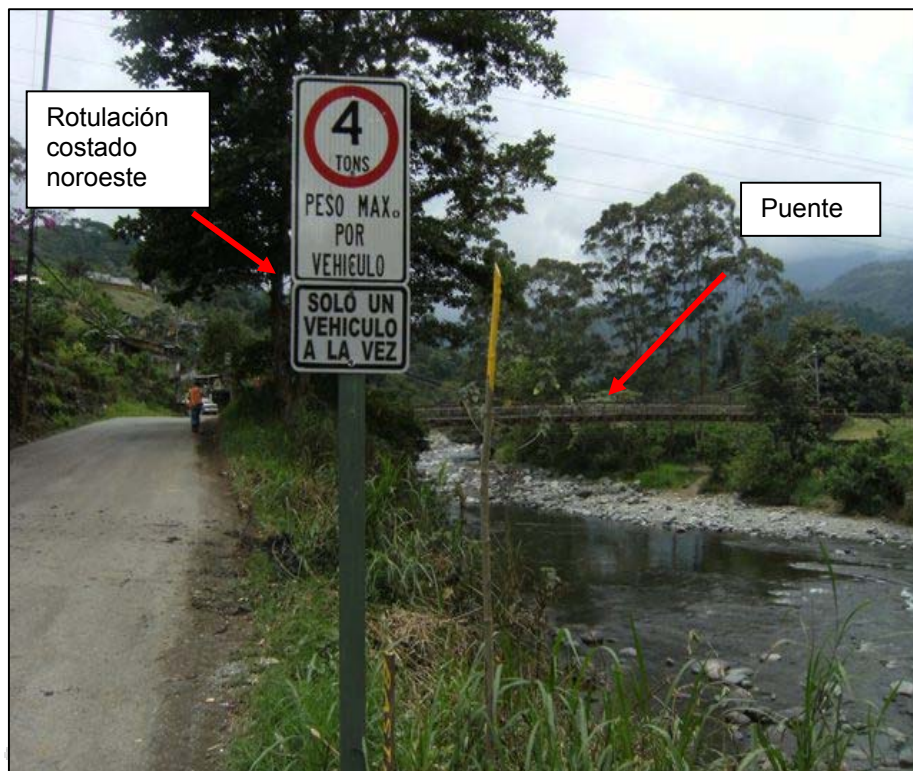
Por otro lado, el rótulo que restringe a solo un vehículo a la vez en el sentido Palomo – Orosi, está ubicado aproximadamente a 79,00 metros antes del acceso noreste del puente, al finalizar una curva horizontal, por lo que dificulta que los conductores la observen en el momento preciso que tienen visibilidad para tomar la decisión de cruzarlo y se atienda la disposición de prohibición de circulación simultánea (ver fotografía No. 13).

Fotografía No. 13. Rotulación lejana de la entrada del puente, costado noroeste
(Fecha de fotografía 28-abr-2010)
(Fuente: Unidad de Auditoría Técnica, LanammeUCR)

Para el Equipo Auditor, es importante que el rótulo que indica que solo se permite un vehículo a la vez esté visible para los conductores en el punto donde se detienen antes de entrar al puente, justamente donde deben decidir si se puede cruzar o no por la existencia de otro vehículo.

4. Debido a que no se está cumpliendo con la medida de que solo un vehículo transite a la vez, se considera necesario realizar operativos con la policía de tránsito para que se haga conciencia entre los usuarios del riesgo a que se exponen cuando dos o más vehículos transitan a la vez sobre el puente. Además se recomienda colocar más señales y ubicarlas en sitios adecuados de tal forma que los conductores logren ver la indicación de advertencia oportunamente.

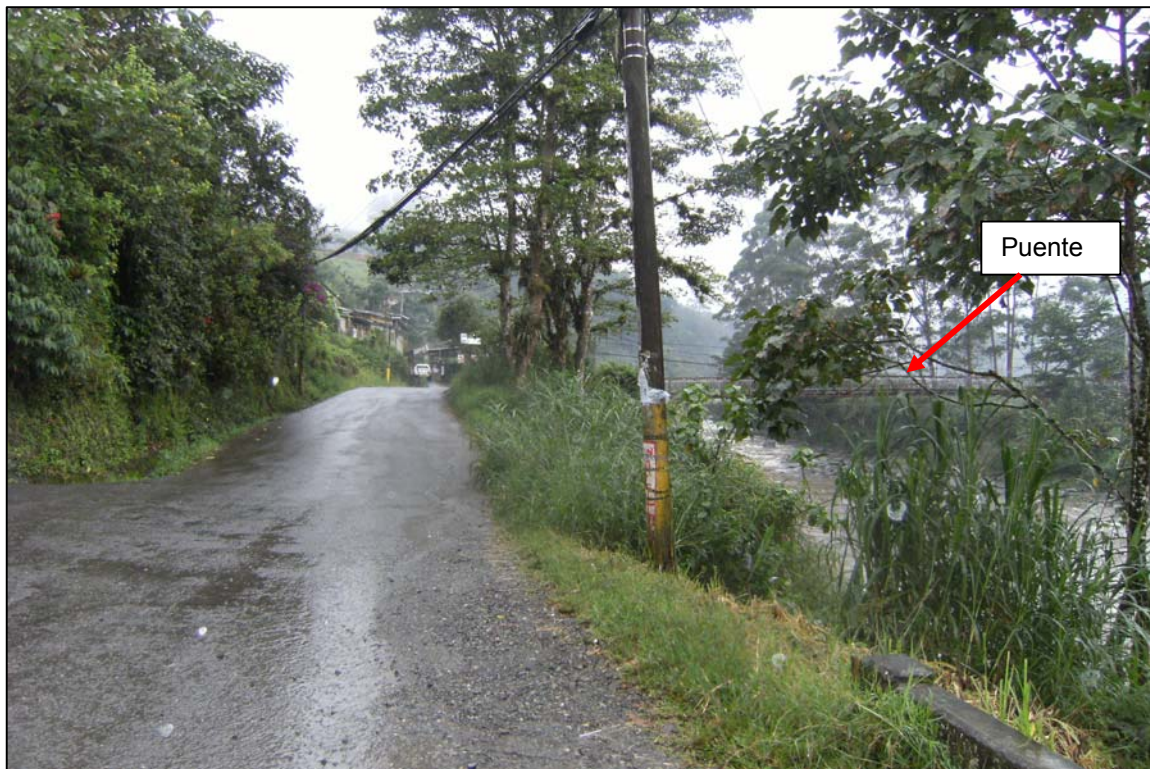
de peso como de paso simultáneo) se encontraban en el sitio como se muestra en la fotografía No. 14.

Fotografía No. 14. Rotulación inexistente en la entrada del puente, costado noroeste
(Fecha de fotografía 01-dic-2010)
(Fuente: Unidad de Auditoría Técnica, LanammeUCR)

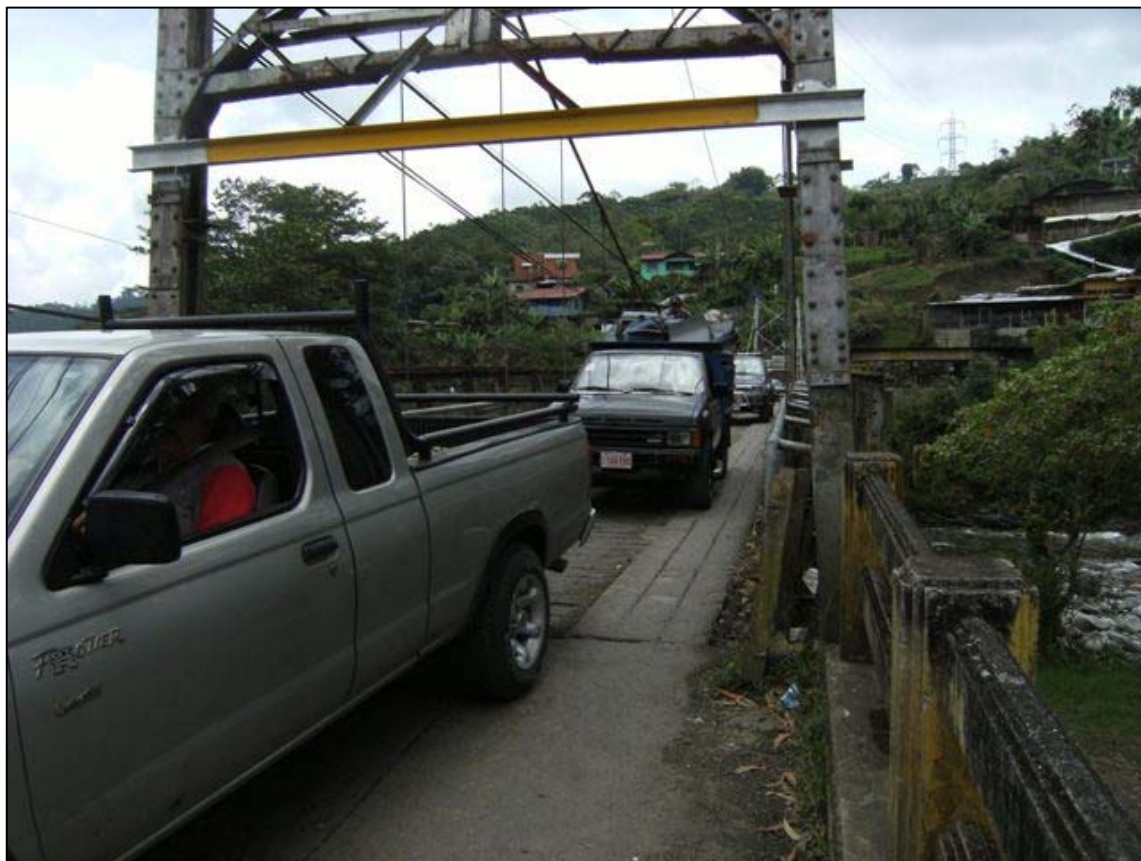
De la efectividad de acciones realizadas por el MOPT / CONAVI se logró constatar que la rotulación que indica que únicamente debe circular por el puente un carro a la vez no está siendo efectiva ya que en muchas ocasiones los vehículos transitan de forma continua sobre el puente, circulando desde dos hasta cuatro vehículos al mismo tiempo, según su tamaño, (ver fotografía No. 16). Varios vehículos al mismo tiempo circulando podría superar las 4 toneladas a las que está restringida la carga del puente y además podrían generar un movimiento excesivo del puente, el cual somete a los elementos de mismo a esfuerzos adicionales.

Fotografía No. 16. Circulación de vehículos de forma simultánea
Fecha de fotografía 28-abr-2010)
(Fuente: Unidad de Auditoría Técnica, LanammeUCR)

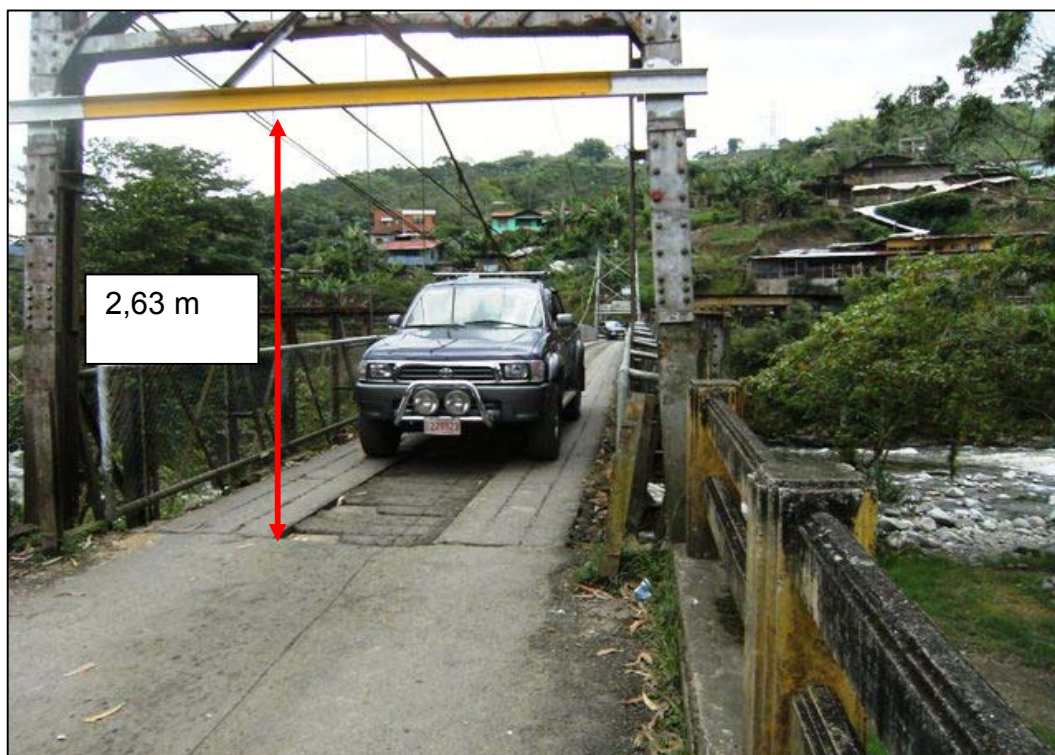
La restricción de capacidad de carga se está aplicando mediante la restricción en la altura de los vehículos que circulan, mediante un elemento de metal. Estas piezas de metal se colocaron horizontalmente a una altura aproximada de 2,63 metros por lo que todos los vehículos que tengan menos que esa altura puede circular por el puente, aunque pese más de la carga permitida. (Ver fotografía No. 17).

Fotografía No. 17. Altura de elementos de restricción de paso

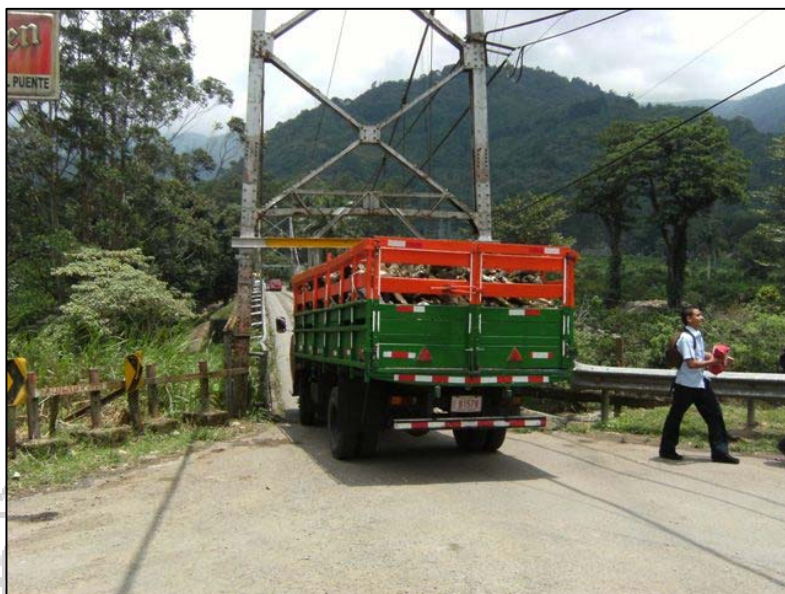
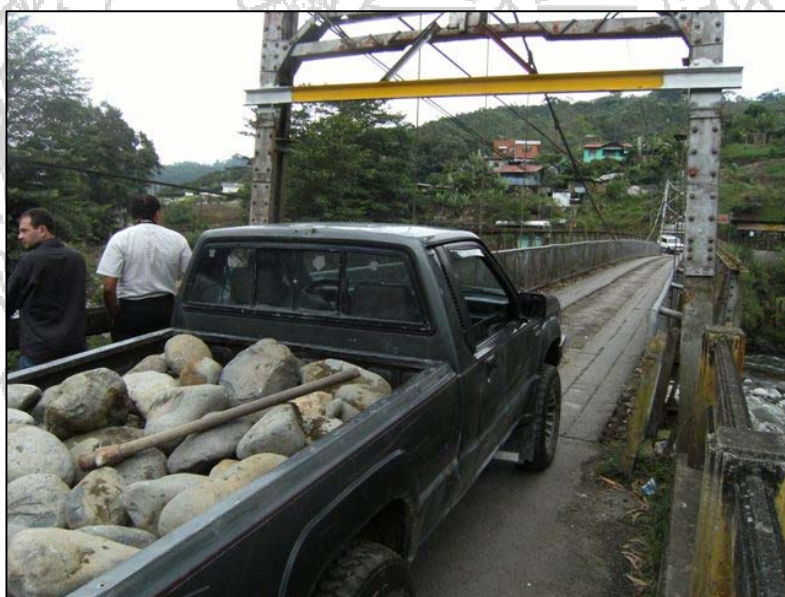
Se pudo observar que a pesar de la restricción de altura, algunos vehículos cargados sí lograban circular por el puente con materiales que depende de la cantidad de los mismos podrían superar las cuatro toneladas de peso, sobretodo si varios vehículos de carga circulan simultáneamente sobre el puente. (Ver fotografías No. 18 y No. 19).

Fotografía No. 18 y No. 19. Vehículos cargados pasando sobre el puente
Fecha de fotografía 28-abr-2010)
(Fuente: Unidad de Auditoría Técnica, LanammeUCR)

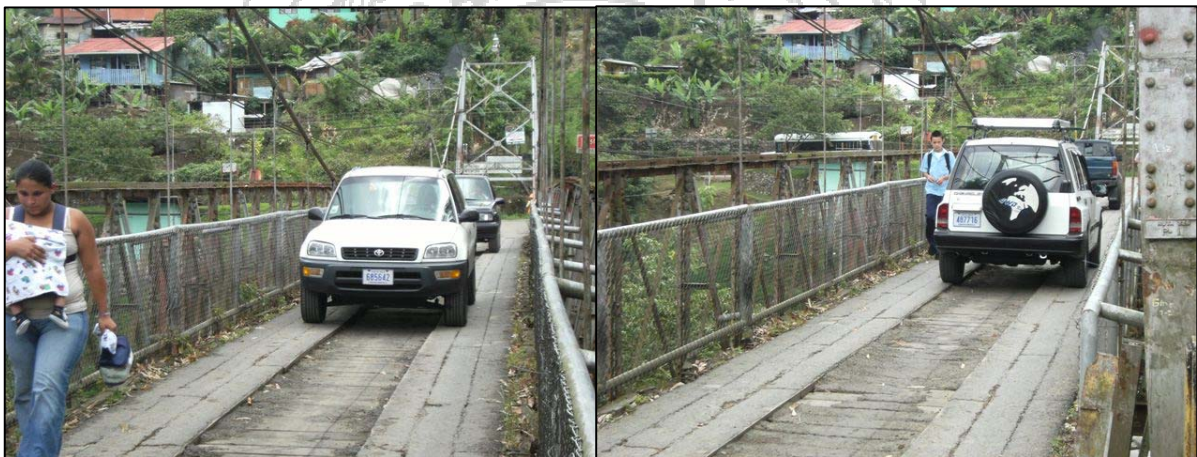
Por otro lado, existe un problema con los peatones ya que tienen que circular simultáneamente con los vehículos sobre la superficie de ruedo, porque el puente no cuenta con acera ni ningún otro espacio exclusivo para uso de las personas que circulan de un lado a otro de la estructura, (ver fotografías No. 20 y No. 21). El ancho del 3,75 metros del puente no permite que haya un espacio exclusivo para los peatones y que les de mayor seguridad a la hora de caminar sobre el puente. Esto se agravó con la restricción que tienen los buses de pasar sobre el puente, ya que la gente tiene que hacer trasbordo de un lado al otro al mismo tiempo que los carros circulan constantemente cerca de ellos. Durante las horas de la noche la situación es más crítica por la poca iluminación con la que se cuenta sobre el puente.

Fotografías No. 20 y No. 21. Peatones y vehículos transitando simultáneamente sobre el puente

5. Para garantizar la seguridad de los peatones al transitar por el puente, se recomienda construir preferiblemente un puente peatonal o una estructura adosada al puente que sea exclusiva para el paso de peatones. De construirse alguna estructura adosada al puente, es fundamental verificar que ésta no cause problemas a la estructura en general y la exponga a un problema estructural mayor. También se recomienda colocar rotulación en sitios con buena visibilidad que indique a los conductores que la prioridad de paso la tienen los peatones.
