Informe No. PN10-09

Inspección del puente sobre
el Río Chirripó-Ruta Nacional N°32

28 de Junio 2010

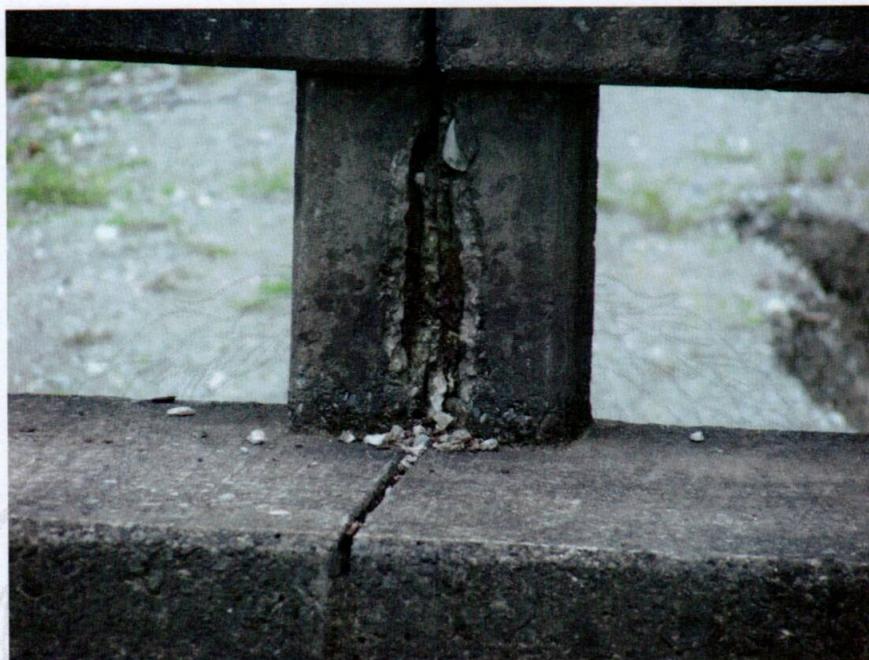
Figura 4. Acero expuesto en una columna de la baranda sur.

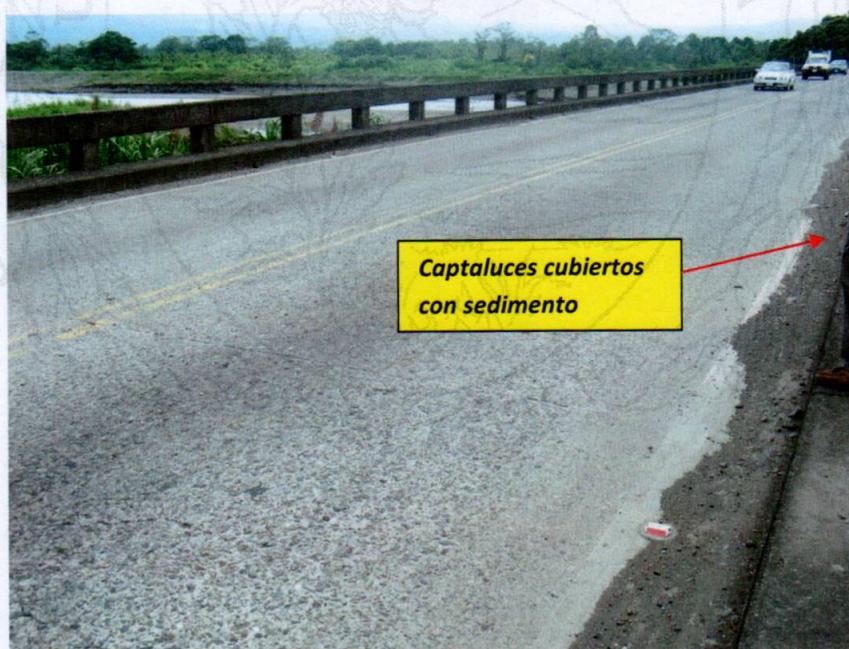
Figura 5. Captaluces cubiertos con el sedimento acumulado sobre la superficie.

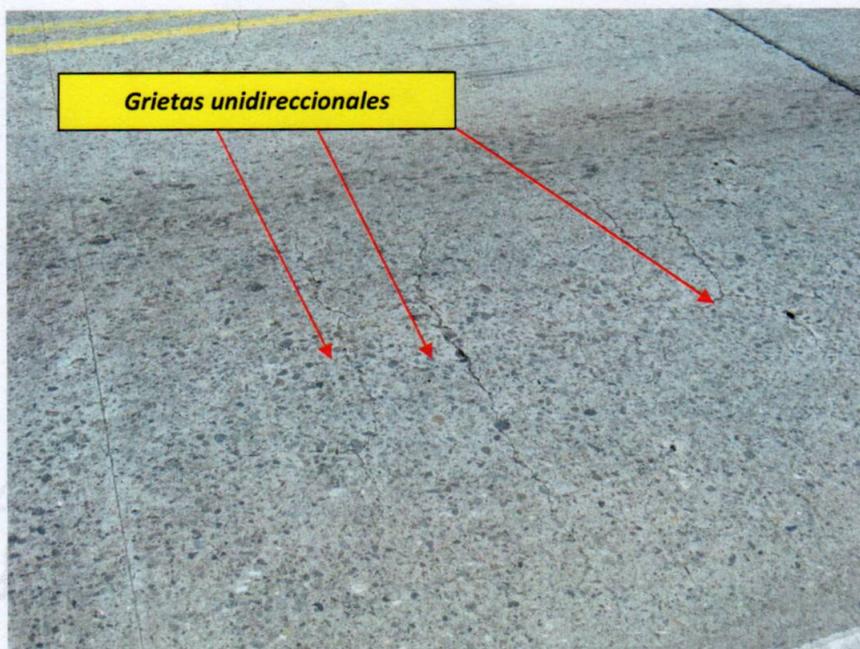
Figura 6. Grietas unidireccionales en la superficie de rodamiento

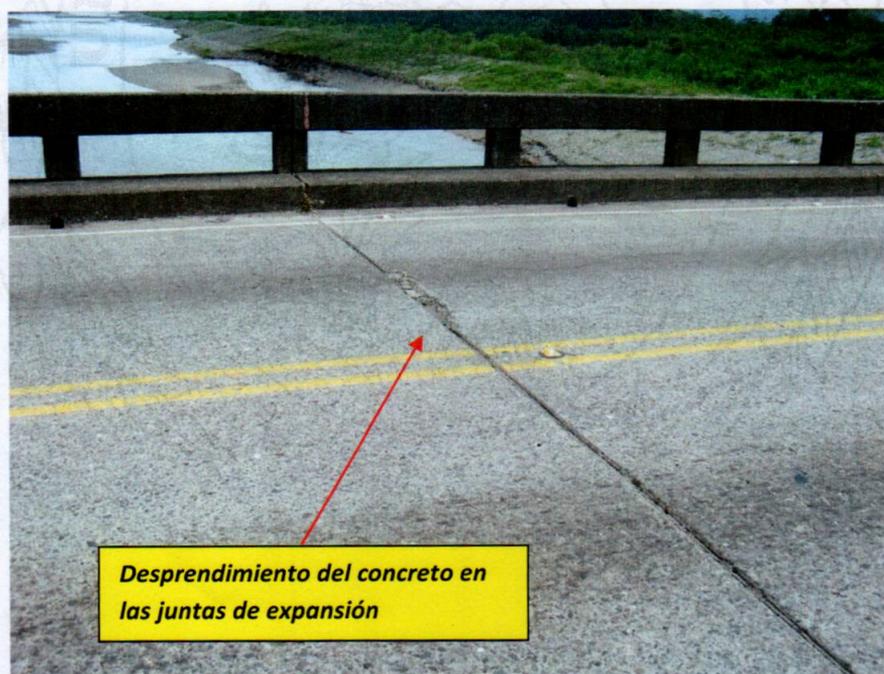
Figura 7. Desprendimiento del concreto en las juntas de expansión.

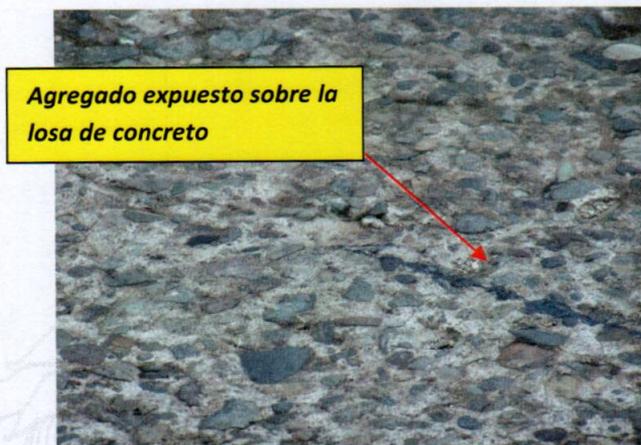
Figura 8. Agregado expuesto en la superficie de concreto.

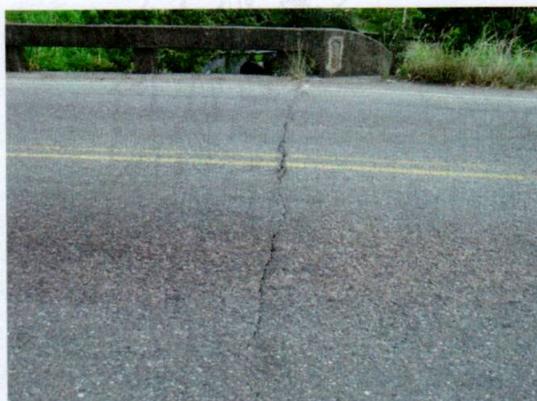
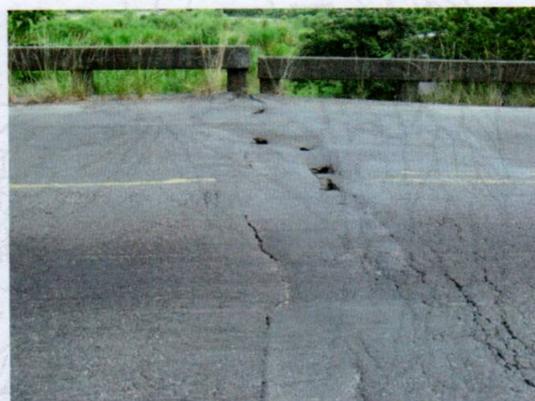
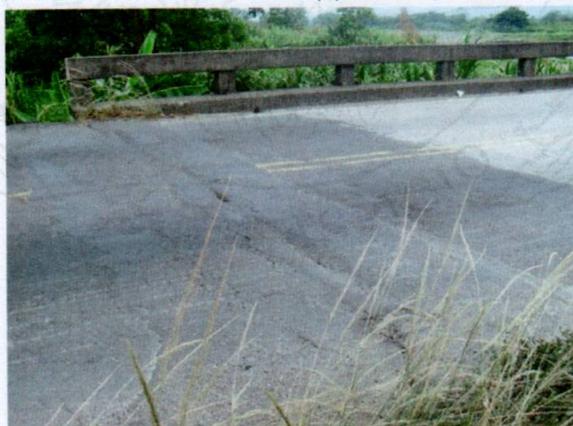
Figura 9. Juntas de expansión cubiertas sobre (a) el Bastión Oeste, (b) sobre la primera pila seguida del Bastión-Oeste y (c) el Bastión-Este.

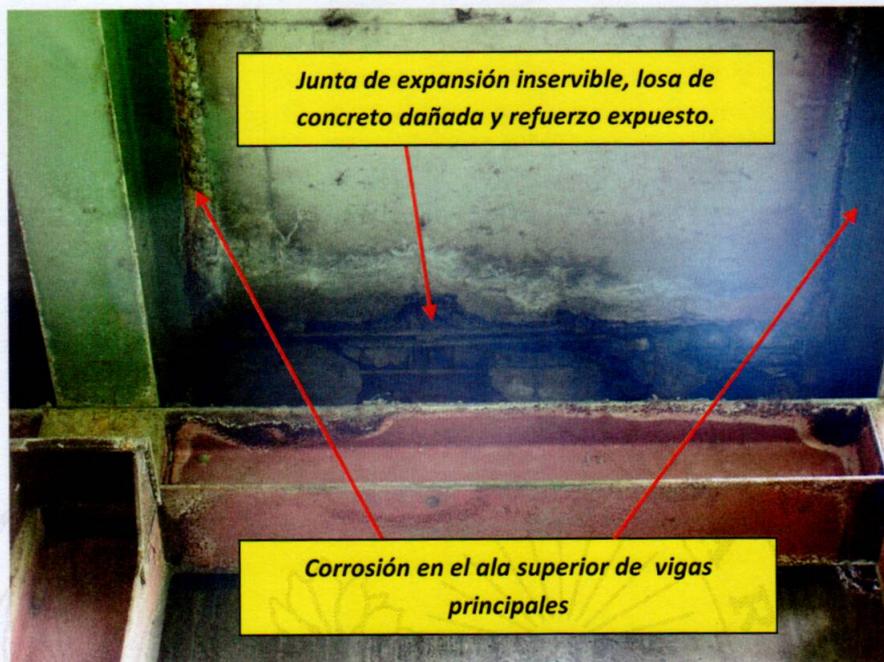
3.2. Losa (Superestructura corta)	También se observaron grietas en la superficie inferior de la losa. Adicionalmente, la losa de concreto junto a la junta de expansión ubicada sobre la pila exhibe refuerzo expuesto y eflorescencia. (Ver Figura 10)	Misma recomendación ofrecida en 3.1.

Figura 10. Vista de la junta de expansión sobre la pila donde se observa una junta inexistente, pérdida del concreto adyacente, signos de eflorescencia y corrosión del ala superior de la viga principal.

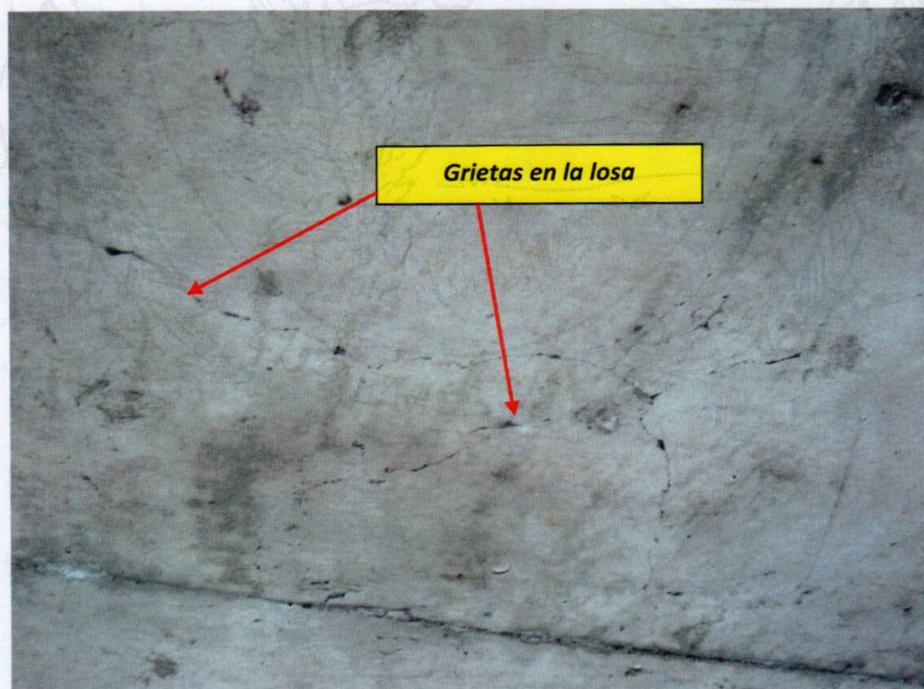
SUPERESTRUCTURA		
Componentes	Observaciones	Recomendaciones
3.1 Losa (Superestructura A)	Se observaron grietas en la superficie superior e inferior de la losa. (Ver Figura 11)	Realizar un estudio detallado de la losa de concreto para determinar si esta debería ser reforzada o sustituida.

Figura 11. Grietas detectadas en la superficie inferior de la losa.

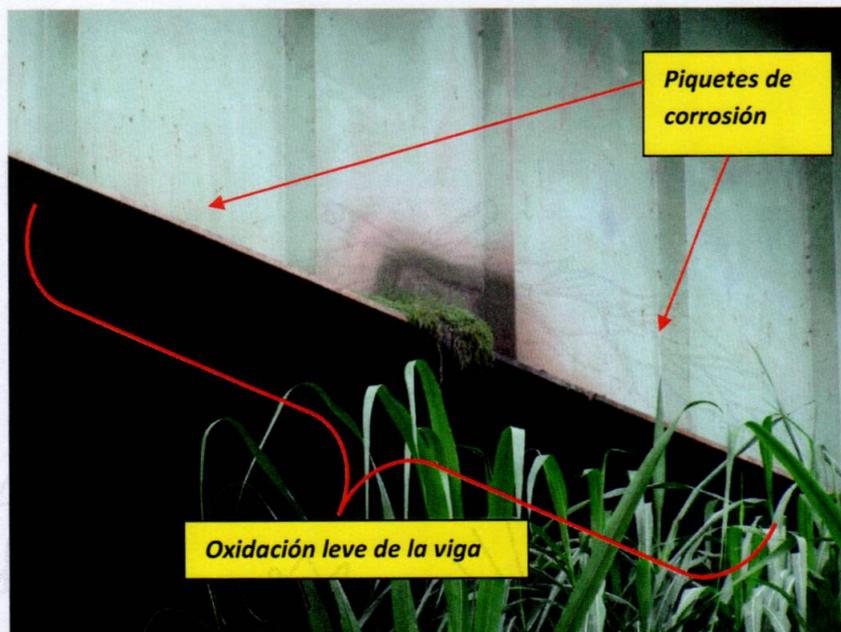
3.3. Viga principal (Superestructura A)	Las vigas principales exhiben piquetes de corrosión en el alma y el ala. Adicionalmente, se observa signos de oxidación a lo largo de las vigas principales y en aquellos puntos de las vigas en contacto con el agua filtrada por la junta de expansión. (Ver Figuras 10, 12)	Proteger todos los componentes de acero de la superestructura con pintura anticorrosiva.

Figura 12. Indicios de oxidación en las viga de acero debido al agua y sedimento que se filtra por la junta de expansión de la losa, piquetes de corrosión en el alma de la viga y oxidación leve a lo largo de la viga.

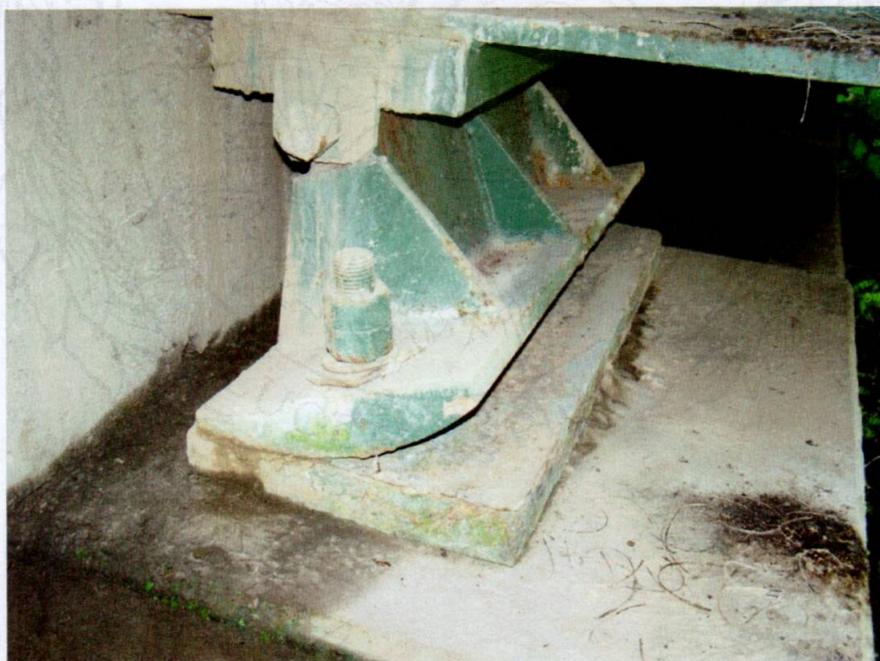
SUBESTRUCTURA		
Componentes	Observaciones	Recomendaciones
4.1. Apoyos sobre bastión	Los apoyos sobre el bastión-Este son del tipo balancín, se encuentran inclinados y muestran corrosión leve (Ver Figura 13). Los apoyos sobre el bastión-Oeste son del mismo tipo pero más pequeños. La placa de asiento de uno de estos apoyos esta desplazada lo que indica que el perno puede estar fracturado. Todos los apoyos muestran signos de corrosión. (Ver Figura 14)	Reconstruir el bastión-Este para permitir la reubicación de los apoyos. Reemplazar el apoyo sobre el bastión-Oeste que exhibe el desplazamiento de su placa de asiento. Proteger los apoyos con pintura anticorrosiva.

Figura 13. Corrosión leve e inclinación permanente observada en los apoyos tipo balancín ubicados sobre el bastión-Este. Se observa que existe filtración de agua y sedimento por la junta de expansión.

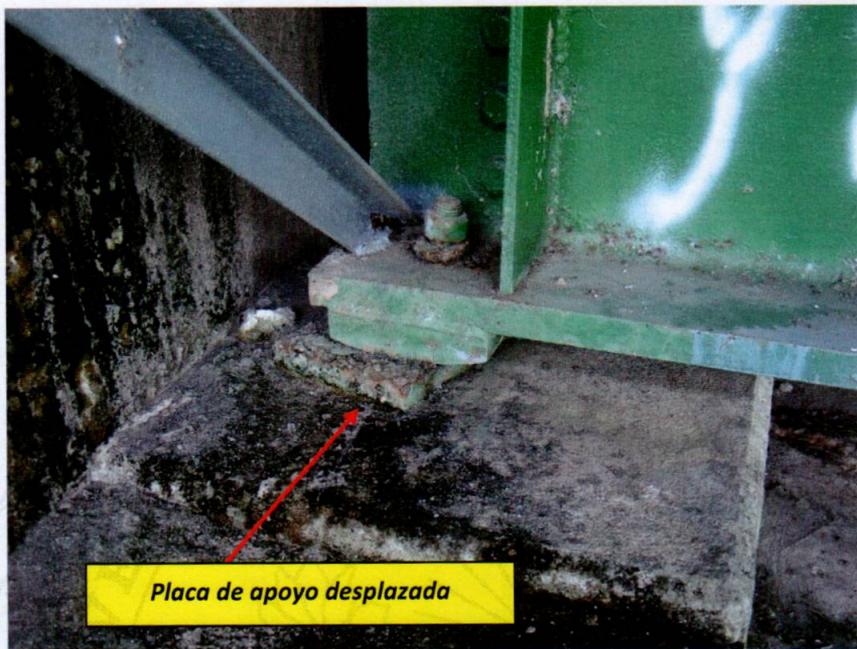
Figura 14. Corrosión leve y desplazamiento de la placa de apoyo observado en uno de los apoyos tipo balancín ubicados sobre el bastión Oeste. Se observa que existe filtración de agua y sedimento por la junta de expansión.

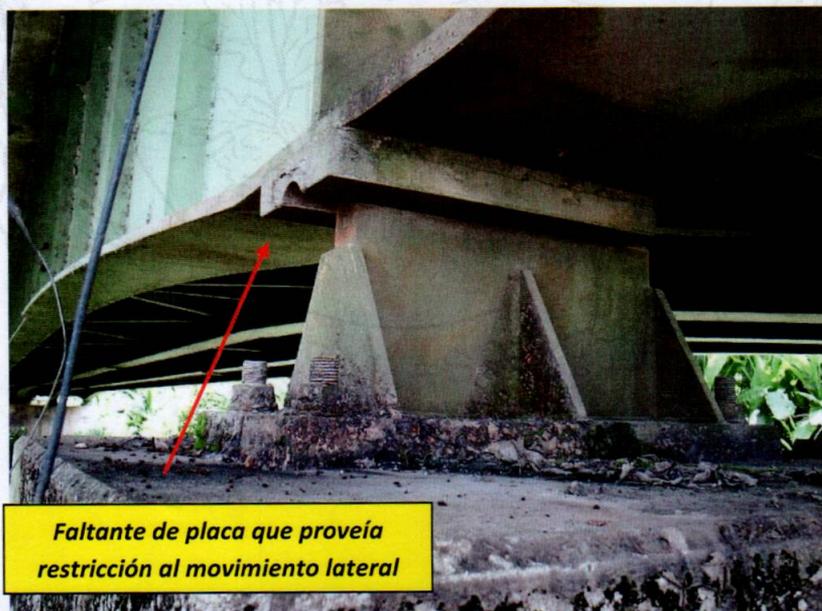
4.2. Apoyo sobre las Pilas	Los apoyos sobre las pilas son del tipo apoyo fijo o del tipo expansivo. En el caso de los apoyos fijos, se observó que la superestructura sufrió un desplazamiento lateral permanente relativo a la ubicación del apoyo sobre la pila. (Ver Figura 15). Este daño parece haber ocurrido durante el sismo de Limón de 1991. Es evidente que se desprendieron las placas de acero adheridas a ambos lados del apoyo las cuales ofrecerían restricción al movimiento lateral del puente. Los apoyos expansivos tipo balancín sobre algunas pilas también están permanentemente inclinados. (Ver Figuras 16,18). En la pila que se apoya tanto la superestructura corta como la larga existen dos tipos de apoyo. Los apoyos fijos para la superestructura corta fallaron por lo que tuvo que construirse una estructura provisional de acero que sirviera de soporte (Ver Figura 17). La Superestructura A cuenta con un apoyo tipo balancín el cual está inclinado (Ver Figura 18). Todos los apoyos a los cuales se tuvo acceso muestran signos de oxidación y corrosión.	Se debe realizar un estudio detallado para determinar si se puede colocar la superestructura en su posición original. Se recomienda reforzar o sustituir los apoyos fijos y determinar si estos apoyos deberían ser reubicados sobre la pila. Analizar si la inclinación permanente observada en los apoyos balancín sobre las pilas puede ser eliminada o si es necesario reubicar los apoyos sobre la misma viga. Reconstruir la estructura de apoyo de la Superestructura B y nivelarla con la superestructura adyacente. Proteger todos los apoyos con pintura anticorrosiva.

Figura 15. Superestructura desplazada lateralmente sobre un apoyo fijo.

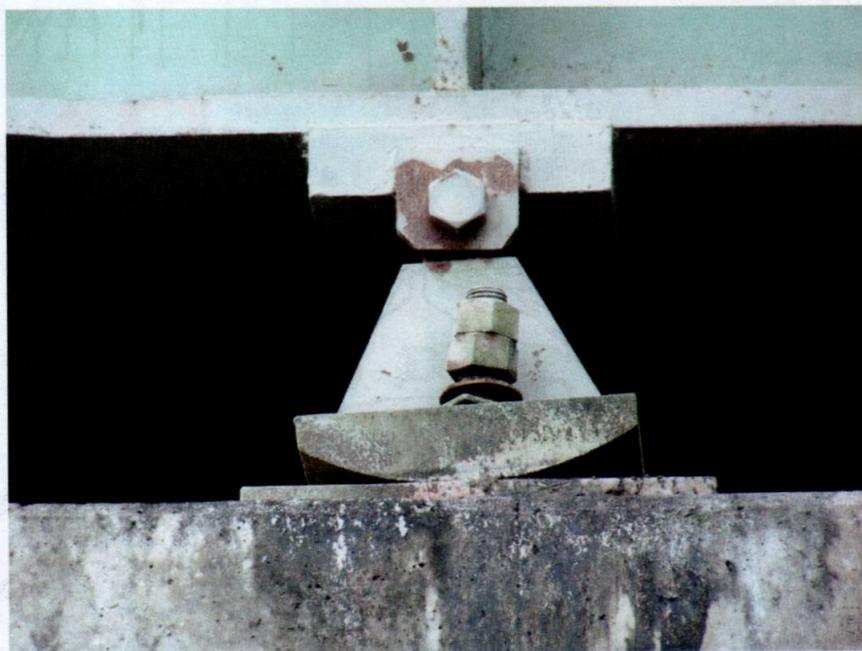
Figura 16. Apoyo tipo balancín levemente inclinado sobre una pila intermedia.

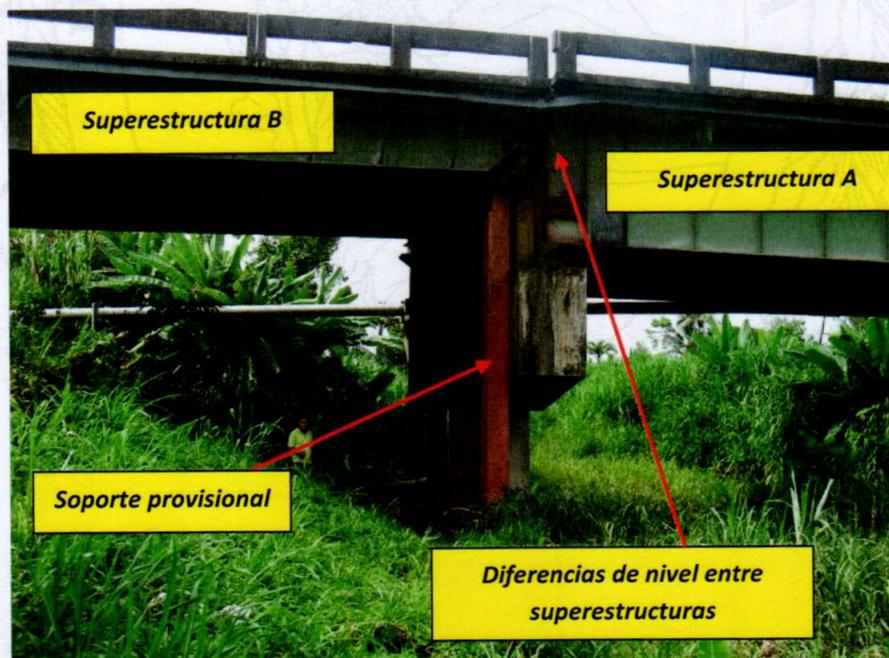
Figura 17. Vista de la primera pila desde el bastión-Oeste donde se muestra el soporte provisional construido para la Superestructura B y las diferencias de nivel entre ambas superestructuras.

Se recomienda proveer nuevos apoyos para la Superestructura B y nivelar las dos superestructuras del puente.

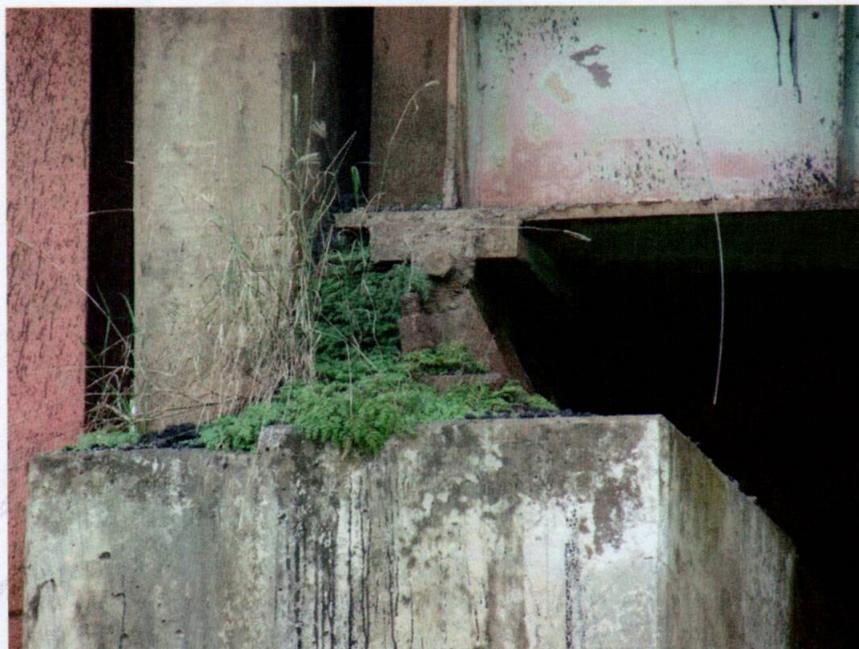
Figura 18. Acercamiento del apoyo de la figura 17.

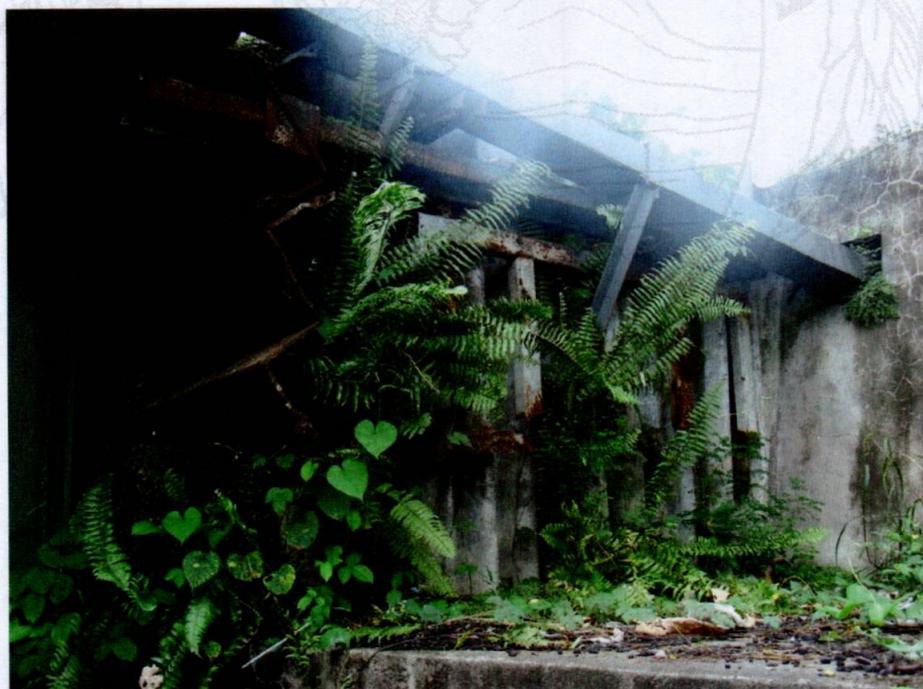
4.7. Estructura de contención para el relleno de los accesos	El relleno del acceso-Este cuenta con una estructura de contención la cual consiste de tablestacas y un muro de gaviones. Las tablestacas presentan signos de corrosión. (Ver Figuras 19 y 20)	Proteger las tablestacas con pintura anticorrosiva.
--	--	---

Figura 19. Corrosión en las tablestacas de la estructura de contención del acceso-Este.
