Proyecto: LM-PI-GM-INF-17-14

INSPECCIÓN Y PRUEBAS DE LABORATORIO CAMINO SAN VITO- EL DANTO

Preparado por:
Unidad de Gestión Municipal

San José, Costa Rica
Setiembre, 2014

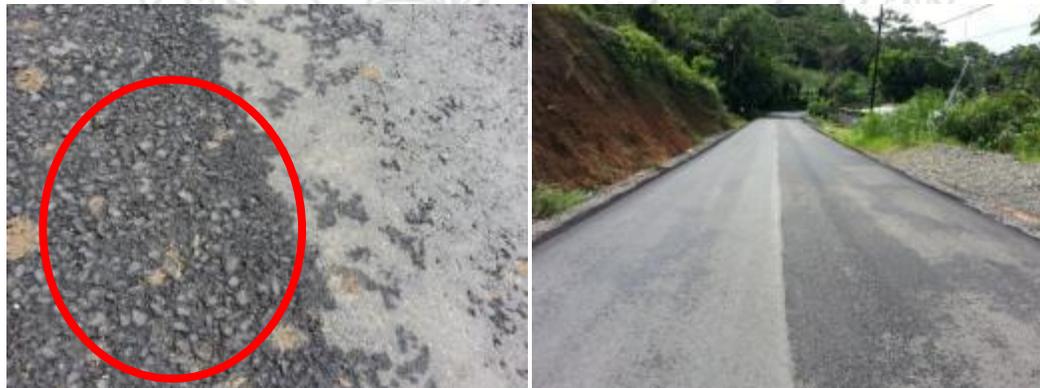
La mezcla asfáltica posee una apariencia muy rugosa y abierta, se evidenciaron zonas con exceso de humedad, síntoma de mezclas con poca compactación o granulometría discontinua (ver Figura 3).

Figura 3. Exceso de humedad el carril derecho.

Se observaron diferencias entre el carril izquierdo y derecho, con una apariencia "húmeda" en ciertos lugares predominante en el carril izquierdo sentido San Vito-Danto, apariencia poco común en mezclas diseñadas y compactadas adecuadamente.

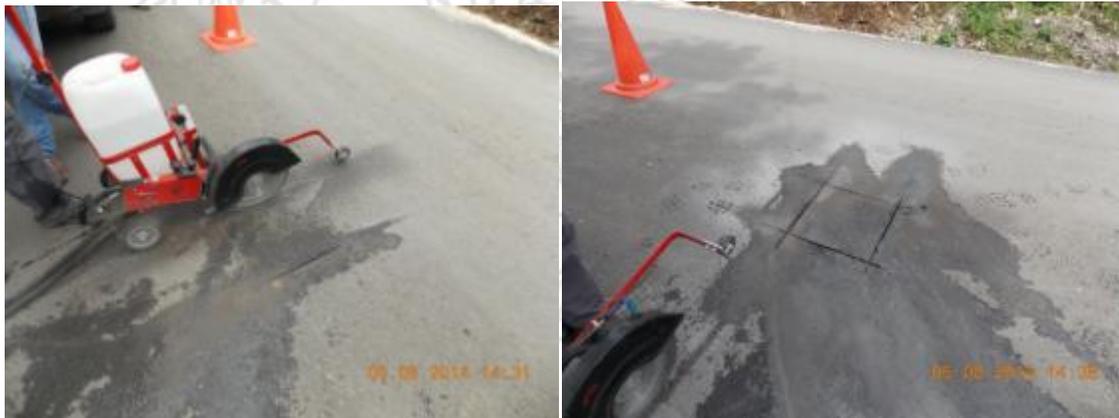
Figura 4. Extracción de bloques de 40x40 cm.

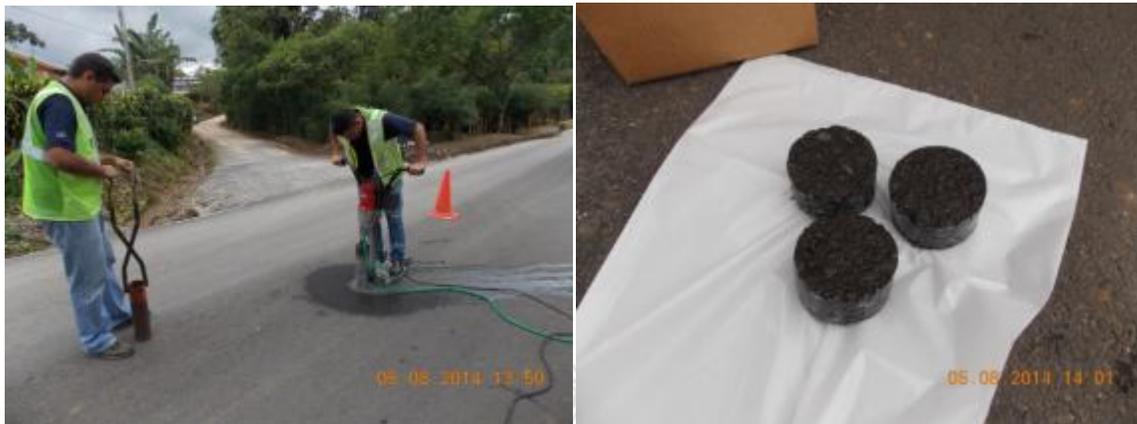
Durante la extracción de los núcleos fue posible observar un exceso de vacíos en la mezcla (ver Figura 5 y Figura 6), estos vacíos facilitan el ingreso de agentes externos a la mezcla, acelerando su envejecimiento y daño por humedad.

Figura 5. Extracción de núcleos sondeo 1.

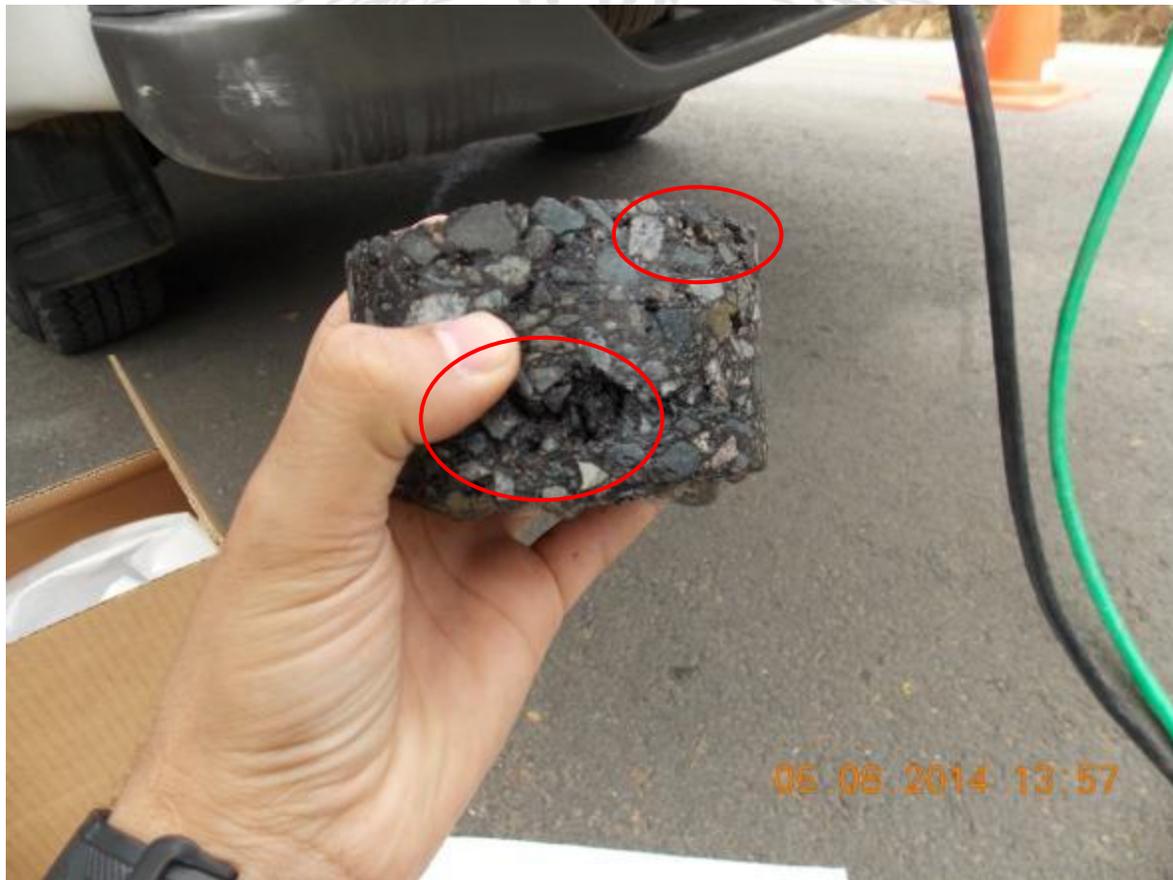
Figura 6. Exceso de vacíos núcleo del sondeo 1.

A través de la información suministrada por la municipalidad y por medio de la visita realizada se puede concluir que el principal agravante actual de la mezcla es el porcentaje de vacíos en sitio, el cual está asociado con el proceso de compactación y/o a la temperatura de la mezcla al momento de la colocación.

El desempeño de la mezcla colocada puede verse afectado debido al contenido de vacíos en la mezcla, ya que la misma está más expuesta a los agentes externos como el agua, lo que aumenta la tasa de deterioro.

De igual forma se recomienda realizar un estricto proceso de inspección durante la colocación con el fin de garantizar condiciones climáticas idóneas, temperatura de compactación y densidad requerida.

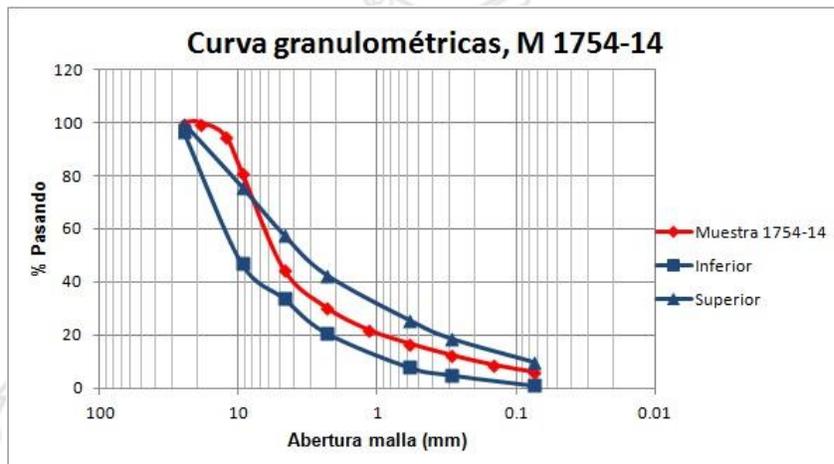
Figura 7. Granulometría bloque sondeo 1.

dentro de las bandas especificadas en el CR-2010, estos resultados son aproximados, dado que se extrajo del material colocado y compactado (ver Figura 7, Figura 8 y Figura 9). Los porcentajes de asfalto sobre la mezcla se sitúan entre el 4,9% y 5,6% que son valores esperados para diseños según la metodología Marshall, los cuales son congruentes con el certificado aportado por el contratista, aunque es recomendable que el Municipio hubiera realizado todos los ensayos para verificar el diseño aportado por el contratista.
