## Programa de Infraestructura del Transporte (PITRA)

### Reporte No. PM10-10

## Inspección del Puente Sabana sobre la Quebrada Honda, Distrito Miramar, Cantón Montes de Oro.

20 de setiembre 2010

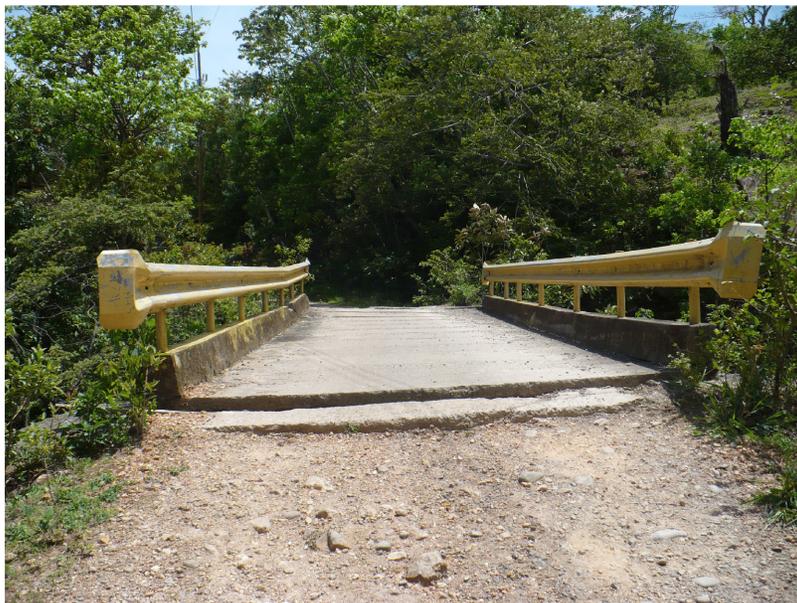
El puente tiene una longitud total de aproximadamente 12 metros y una altura libre inferior de 4.75 metros. Tiene un ancho total de 3.90 metros, de los cuales 3.48 metros corresponden al ancho de la calzada. Este no cuenta con aceras y las barandas son metálicas clodadas sobre viga pedestal de concreto. El puente da vía a dos sentidos en un carril (Ver Figura 2).

**Figura 2.** Vista general del puente Sabana.

1.2. Guardavías	Los accesos al puente no cuentan con guardavías ni delineadores verticales.(Ver Figura 2)	Colocar guardavías y delineadores verticales para prevenir la caída de un vehículo al cauce.

1.4. Identificación	El puente no está debidamente identificado (Ver Figura 2)	Rotular con nombre de puente en ambos lados.
1.5. Señalización	No existen rótulos de velocidad y carga máxima. Tampoco cuenta con captaluces sobre el puente y la baranda. (Ver figura 2)	Adherir una placa al puente donde se especifique el año de construcción y la carga viva de diseño utilizada. Colocar captaluces sobre el puente y la baranda.

2.2. Cunetas y drenajes del puente	El puente no cuenta con cunetas ni drenajes. (Ver Figura 5)	Colocar tubos de drenaje
2.3. Accesos	Existe una diferencia de nivel entre el acceso y la viga pantalla de los bastiones y un pequeño desnivel entre la viga pantalla y la superficie del puente. (Ver Figura 2)	Eliminar los desniveles observados en ambos accesos al puente mediante mejoras a la superficie de rodamiento de los accesos.

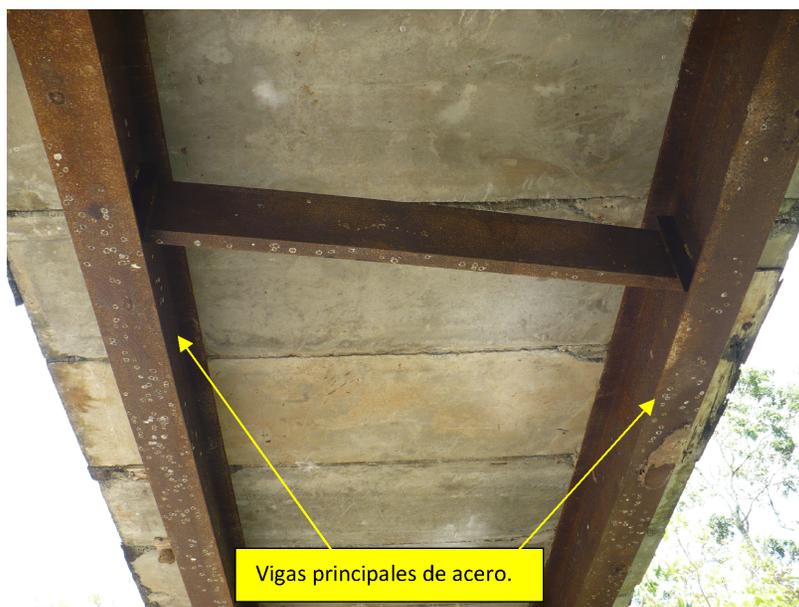
El puente consiste de un sistema de dos vigas principales de acero estructural, con tres vigas diafragma: una en el medio del claro y una en cada extremo. Las vigas principales son continuas y tienen una longitud de aproximadamente 12 metros y un peralte de 0.70 metros. (Ver Figura 3).

**Figura 3.** Vigas principales y viga diafragma del puente Sabana.

3.2. Vigas Principales	<p>Las vigas principales y diafragma exhiben corrosión en toda su superficie ya que a éstas no se les aplicó un sistema de pintura adecuado. (Ver Figura 3).</p> <p>Adicionalmente se detectó el deslizamiento relativo entre vigas principales. Esto se confirma por la alineación que exhiben las vigas diafragma las cuales no están conectadas en ángulo recto con las vigas principales (Ver Figura 3) Esto implica que la superestructura (losa y vigas ) rotó.</p>	<p>Proteger los elementos de acero incluyendo los apoyos con el sistema de pintura recomendado por AASHTO 96. Para ello se recomienda buscar la asesoría de la división de puentes del MOPT.</p>

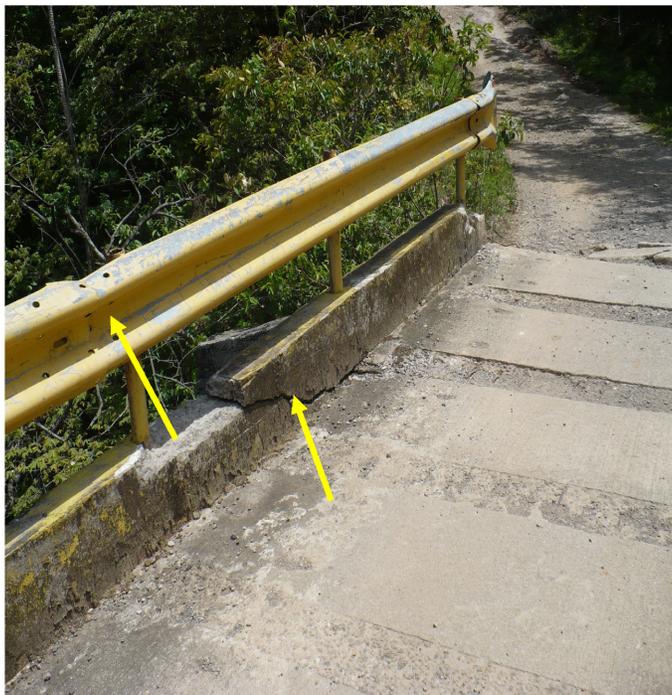
<b>SEGURIDAD VIAL</b>		
<b>Elementos</b>	<b>Observaciones</b>	<b>Recomendaciones</b>
1.1. Barandas	La baranda del lado izquierdo exhibe una deformación de la baranda metálica y una falla de corte en la viga pedestal de concreto producto de la falla en la losa de concreto. No se observó daño en la baranda del lado derecho (Ver Figura 4)	Reparar barandas dañadas y pintar con color amarillo de prevención.

**Figura 4.** Daño en la baranda metálica izquierda y en su viga pedestal.

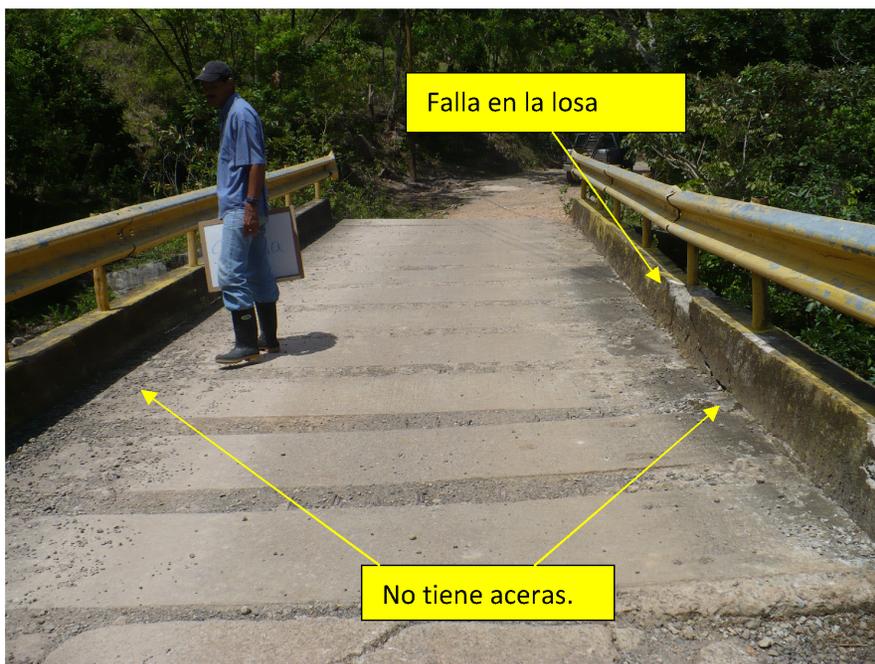
La losa del puente está dañada. Esta exhibe una falla de corte en la unión de dos losas prefabricadas ubicadas cerca del bastión-Oeste y la rotación de la superestructura. Este daño aparenta ser el producto del desplazamiento del bastión-Oeste debido a las razones previamente expuestas.

1.3. Aceras y sus accesos	El puente no cuenta con aceras. Sin embargo, este no es un requisito indispensable en este momento debido al poco tráfico observado tanto vehicular como peatonal (Ver Figura 5).	Ninguna.

**Figura 5.** El puente no cuenta con aceras, andenes laterales ni drenajes. Ubicación de la falla de corte en la losa.

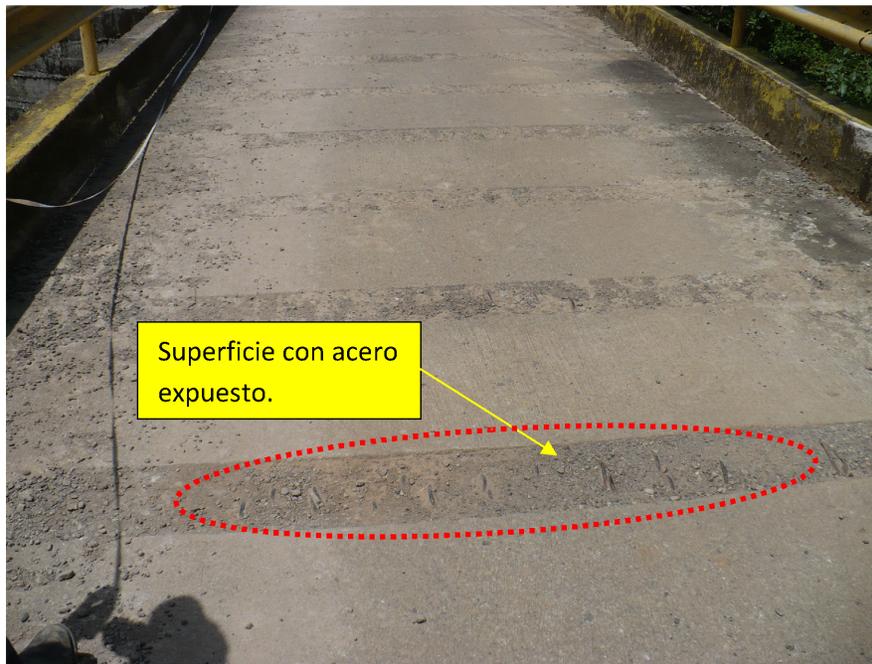
<b>SUPERFICIE DE RODAMIENTO, ACCESORIOS, ACCESOS Y OTROS</b>		
<b>Elementos</b>	<b>Observaciones</b>	<b>Recomendaciones</b>
2.1. Superficie de rodamiento	Las uniones coladas en sitio entre losas prefabricadas exhiben acero de refuerzo expuesto debido al poco recubrimiento provisto (Ver Figura 6).	Proveer una capa de recubrimiento al refuerzo expuesto

**Figura 6.** Superficie de rodamiento con acero expuesto entre losas prefabricadas.

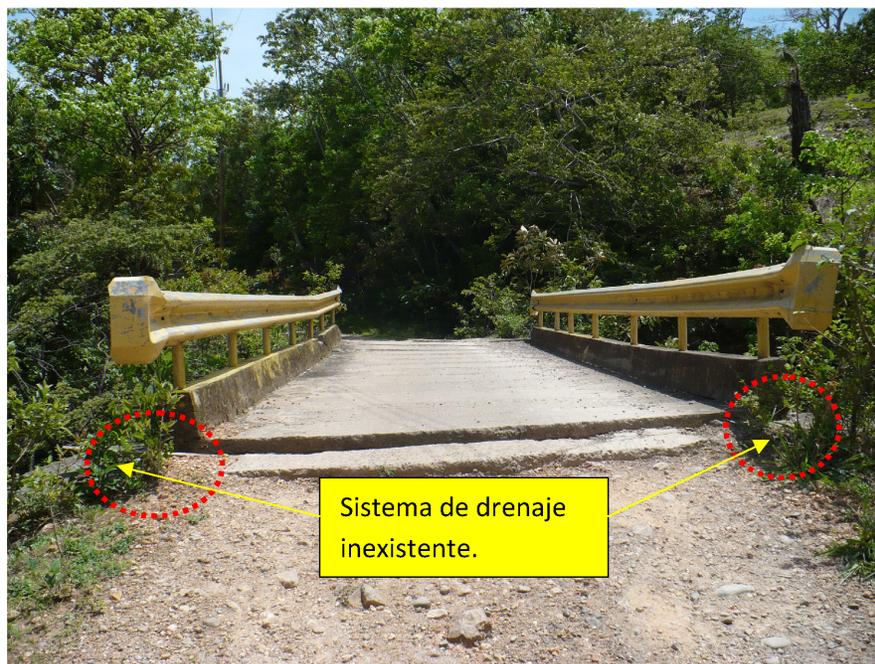
2.4. Drenajes de accesos	Los drenajes de los accesos no existen. (Ver Figura 7)	Construir un sistema de drenaje en ambos accesos al puente para evitar que el agua llegue a erosionar la fundación de los aletones, los taludes junto a los bastiones y la fundación de los bastiones.

**Figura 7.** Los accesos no cuentan con un sistema de drenaje.

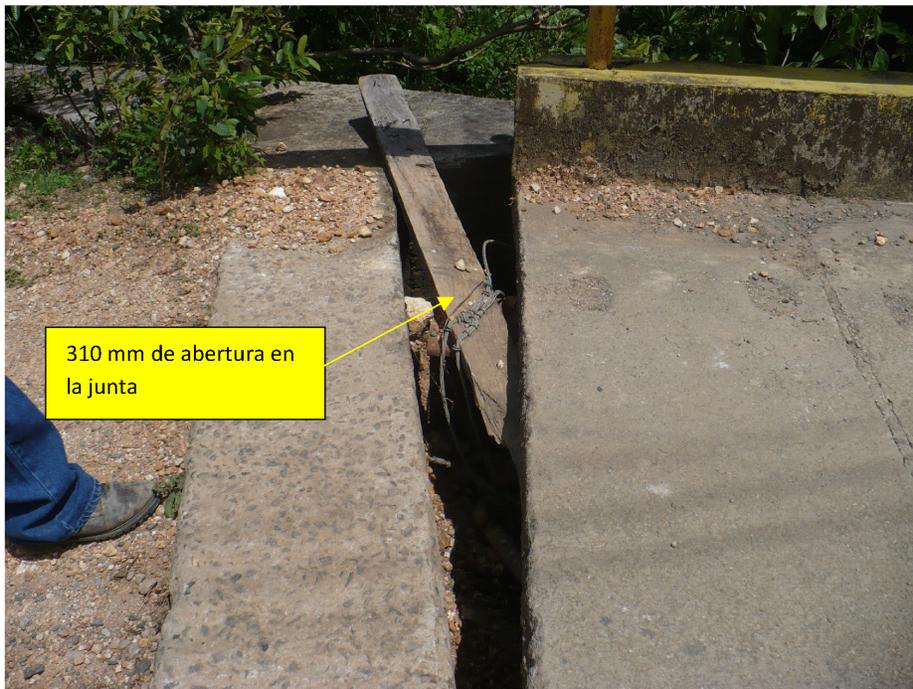
2.5. Juntas de expansión	La abertura de la junta de expansión sobre el Bastión-Oeste es prácticamente inexistente mientras que esta llega a tener hasta 300 mm sobre el Bastión-Este producto del movimiento que experimentó la superestructura. (Ver Figura 8)	Reubicar las vigas e inspeccionar anualmente

**Figura 8.** Junta de expansión con una abertura significativa debido a la rotación de la superestructura.

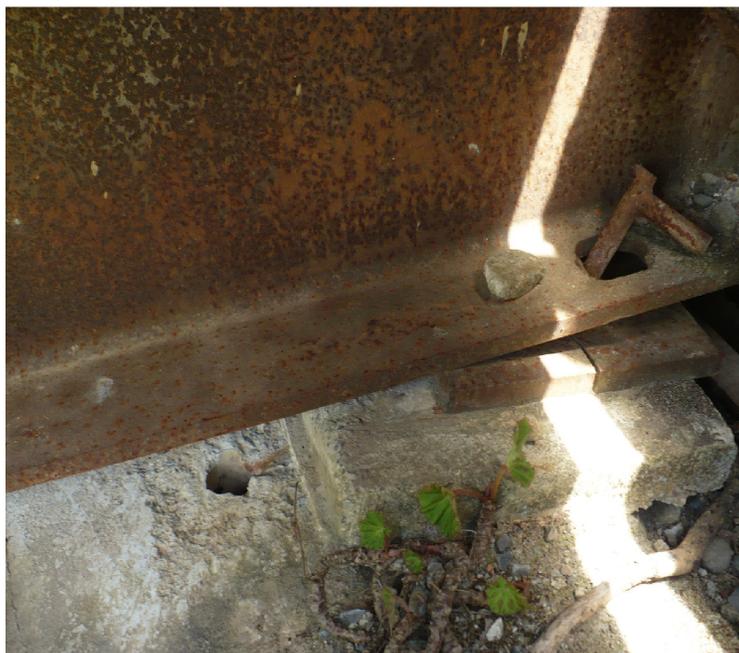
Los apoyos de las vigas son del tipo fijo y expansivo. En ambos casos, las vigas se sientan sobre una placa de acero colocada sobre los bastiones. Tanto la placa como la viga se mantienen en posición mediante pernos de anclaje. En el caso del apoyo expansivo, el agujero en la viga tiene un tamaño mayor al diámetro del perno permitiendo el desplazamiento, aunque limitado, por contracción o expansión de las vigas. Se observó que los pernos de anclaje están deformados, no existen o fueron sustituidos por un elemento inadecuado. (Ver Figura 13)

**Figura 9.** Apoyo de la viga mostrando un perno de anclaje inapropiado y un desplazamiento relativo significativo de la viga.

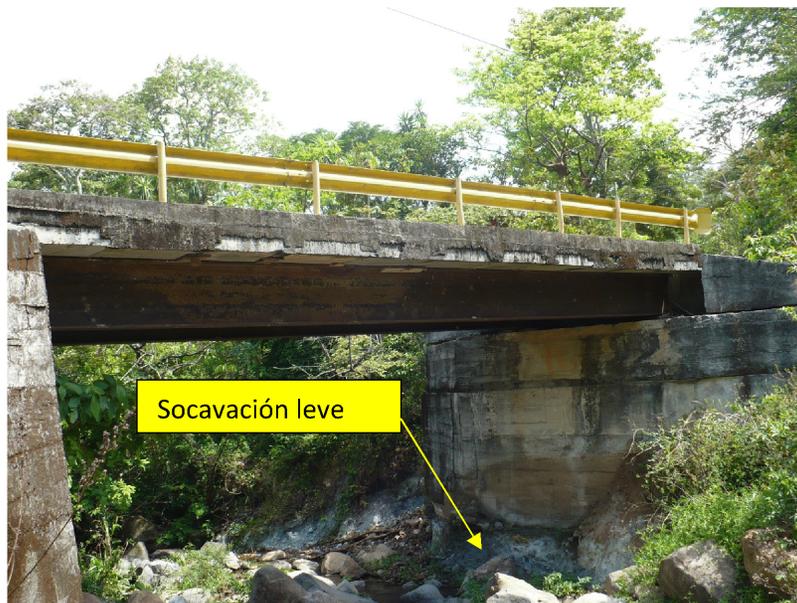
<b>SUBESTRUCTURA</b>		
<b>Elementos</b>	<b>Observaciones</b>	<b>Recomendaciones</b>
4.1. Apoyos sobre los bastiones	Ambos apoyos exhiben corrosión leve. Adicionalmente, se han perdido o deformado los pernos de anclaje originales (Ver Figura 9).	Proteger las placas de apoyos contra la corrosión y reemplazar todos los pernos de anclaje.
4.2. Bastiones	No se observaron grietas en los bastiones del puente.	Inspeccionar y proveer mantenimiento anual. Eliminar el sedimento acumulado, la vegetación y el musgo sobre los bastiones o cerca de ellos
4.3. Aletones	No se observó daño en los aletones de los bastiones.	Ninguna.
4.4. Fundaciones	Se observó socavación leve en la fundación del bastión-Oeste. (Ver Figura 10).	Monitorear en la siguiente inspección el avance de la socavación

**Figura 10.** Socavación leve de la fundación del bastión-Oeste.
