**UNIVERSIDAD DE COSTA RICA**  
**LABORATORIO NACIONAL DE MATERIALES Y**  
**MODELOS ESTRUCTURALES**

**INFORME DE AVANCE**  
**Índice de Regularidad Internacional (IRI),**  
**Evaluación 2009 y 2010**  
**LM-PI-UM-03-10**

**Unidad de Gestión Municipal**  
**Programa de Infraestructura del Transporte**

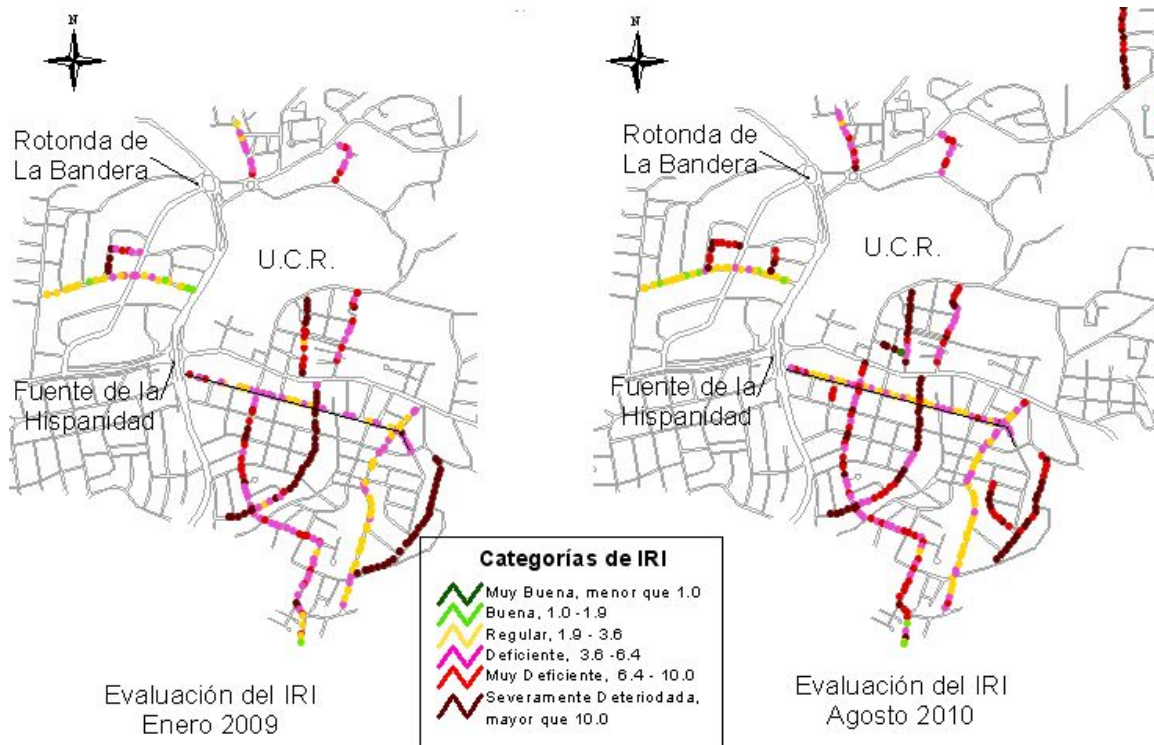
Figura 3: Evaluación del IRI en diferentes rutas de la RVC de San Pedro de Montes de Oca, en los años 2009 y 2010.

Es posible observar en los mapas que la condición superficial de las rutas intervenidas no presenta mejoras importantes, a pesar de la intervención realizada en la mayoría de las rutas evaluadas, lo cual se evidencia en los gráficos que se presentan a continuación.. En ciertos tramos de las rutas en análisis se presentan leves mejoras, mientras que en otros de estos la condición de las rutas empeoró.

Se recomienda realizar una valoración técnica de las vías a intervenir, para determinar el tipo de tratamiento que se requiere, con el fin de realizar una inversión más eficiente de los recursos disponibles y buscar la mejora paulatina de la condición de la red.

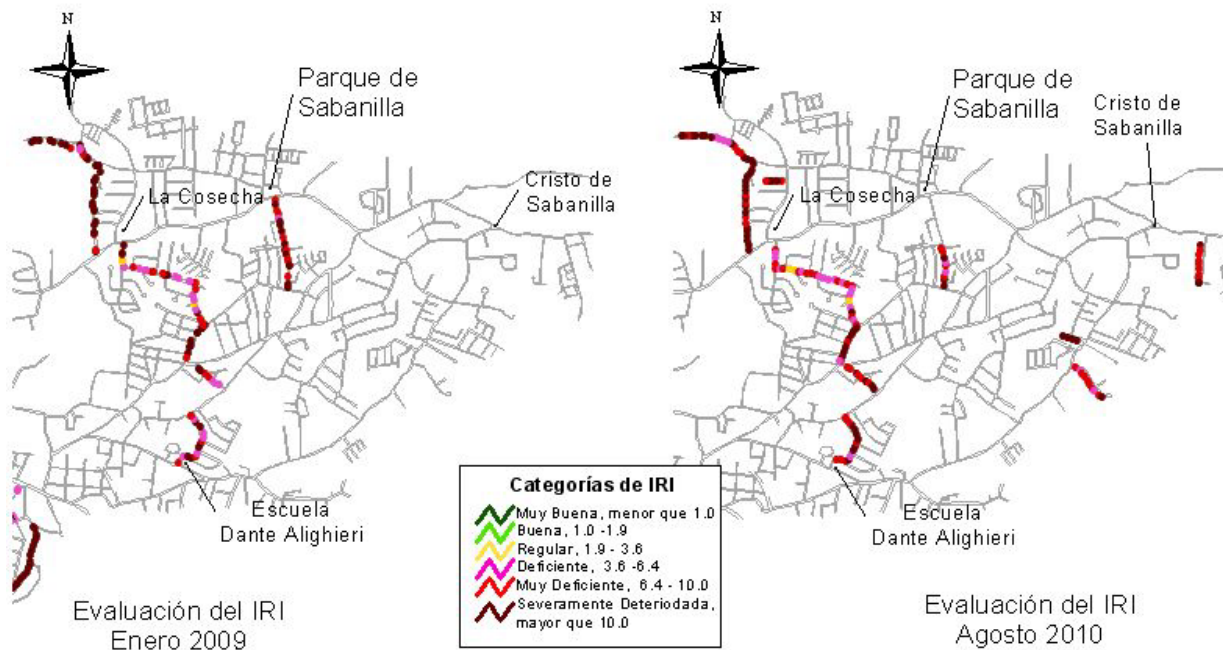
Figura 4: Evaluación del IRI en diferentes rutas de la RVC de Sabanilla, San Pedro y San Rafael de Montes de Oca, en los años 2009 y 2010.

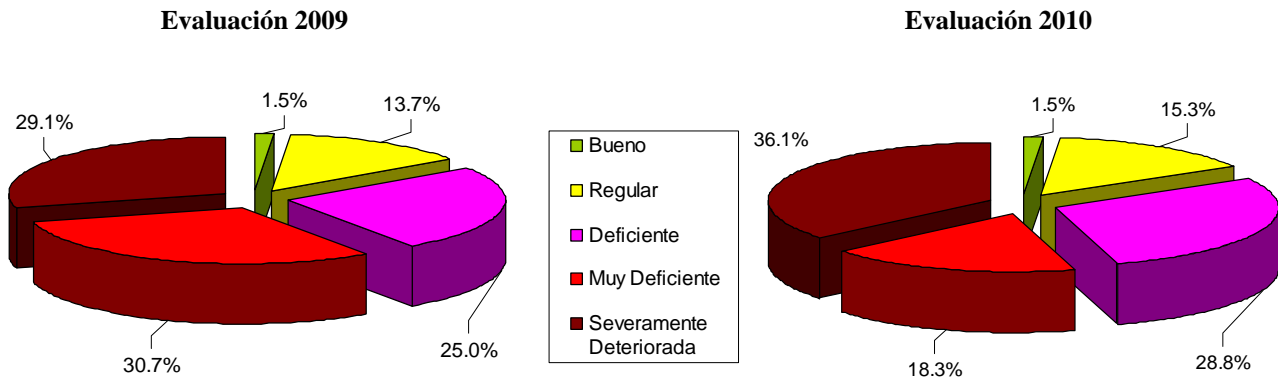
Gráfico 1: Comparación del estado superficial de las rutas evaluadas en el año 2009 y 2010.

En los gráficos se puede apreciar, que entre las rutas analizadas los dos años, hay una disminución leve en las rutas en condición regular, aumentando la condición deficiente en un 3.8%, sin embargo, lo más preocupante es que las rutas con una condición superficial severamente deteriorada pasó de 29.1% a 36.1% en un año debido, principalmente, a que rutas que se encontraban en condición deficiente pasaron a tener un IRI superior a 10 m/km, lo que representa una condición sumamente irregular.
