## Programa de Infraestructura del Transporte (PITRA)

### Reporte No. PM10-09

# Inspección del Puente San Francisco sobre la Quebrada Honda, Distrito La Unión, Cantón Montes de Oro.

20 de Setiembre 2010

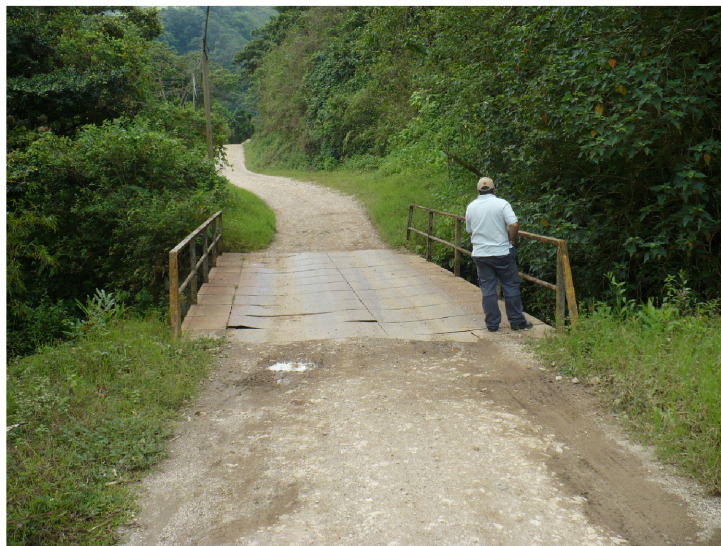
**Figura 2.** Vista general del puente

1.2. Guardavías	Los accesos al puente no cuentan con guardavías ni delineadores verticales para prevenir la caída de un vehículo al cauce.(Ver Figura 2)	Colocar guardavías y delineadores verticales.

1.4. Identificación	El puente no está debidamente identificado (Ver figura 2)	Colocar rótulos con el nombre de puente en ambos accesos.
1.5. Señalización	No existen rótulos de velocidad y carga máxima. Tampoco cuenta con captaluces sobre el puente y la baranda. (Ver figura 2)	Una vez sustituida la losa del puente se recomienda adherir una placa al puente donde se especifique el año de construcción y la carga viva de diseño. Además, se recomienda colocar captaluces sobre el puente y la baranda.

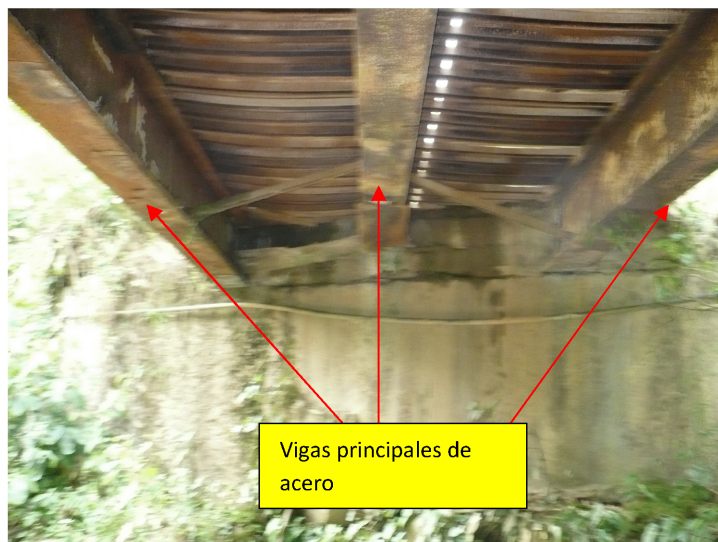
**Figura 3.** Vista inferior del puente mostrando las vigas principales y los elementos de arrioste y la corrosión existente.

<b>SUPERESTRUCTURA</b>		
<b>Elementos</b>	<b>Observaciones</b>	<b>Recomendaciones</b>
3.1. Losa – Superficie inferior	Ver 2.1	Ver 2.1
3.3. Vigas Principales	Las vigas principales exhiben un alto grado de corrosión. (Ver Figura 3). Se observó delaminación del acero corroído. A la viga central le hace falta una sección del ala en compresión. (Ver Figuras 3 y 8)	Sustituir las vigas del puente por otras que cuenten con un sistema de pintura para protección contra la corrosión según los requerimientos de AASHTO 1996 a menos que se demuestre que las vigas existentes, (incluyendo el tramo apoyado sobre el bastión) una vez protegidas con pintura anticorrosiva, tienen la capacidad para soportar la carga de diseño HS20-44.

Se recomienda sustituir la losa de rodamiento la cual no tiene la rigidez y resistencia suficiente para resistir las cargas que circulan por el puente. Adicionalmente, se recomienda sustituir las vigas principales a menos que se demuestre que las vigas existentes tienen la capacidad para soportar una carga viva de diseño HS20-44 y para ello se recomienda tomar en cuenta la pérdida de sección transversal del acero. En el caso que se sustituya nuevas vigas o se utilice las existentes, se recomienda protegerlas con el sistema de pintura establecido en la División II, Sección 13 del AASHTO 1996 16 edición.

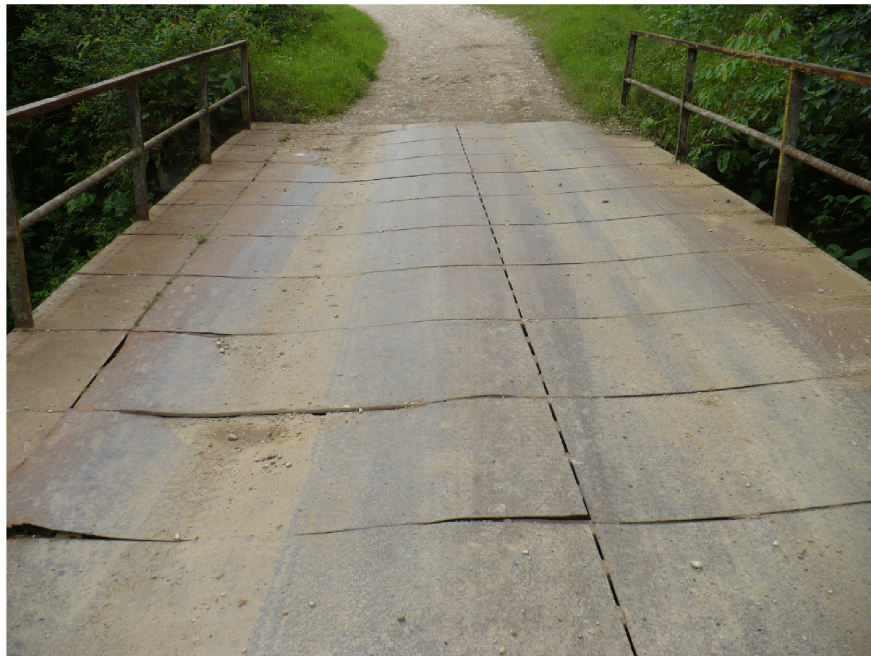
<b>SEGURIDAD VIAL</b>		
<b>Elementos</b>	<b>Observaciones</b>	<b>Recomendaciones</b>
1.1. Barandas	Las barandas del puente están flojas y no ofrecen seguridad. (Ver Figura 4)	Colocar nuevas barandas una vez que se sustituya la losa del puente

<b>SUPERFICIE DE RODAMIENTO, ACCESORIOS, ACCESOS Y OTROS</b>		
<b>Elementos</b>	<b>Observaciones</b>	<b>Recomendaciones</b>
2.1. Superficie de rodamiento	Las láminas de acero de la superficie de rodamiento y su estructura de soporte están totalmente deformadas debido a la falta de rigidez que tienen para soportar el peso de los vehículos pesados que transitan por el puente. (Ver Figuras 4, 5 y 6)	Sustituir la superficie de rodamiento.

2.4. Cunetas y drenajes del puente	La superficie existente no cuenta con cunetas y los drenajes en la losa son inexistentes. (Ver Figura 4)	Construir cunetas y drenajes una vez que se sustituya la losa del puente.

**Figura 4.** Vista del puente mostrando la mala condición de las barandas y de la superficie de rodamiento y la falta de aceras y drenajes.

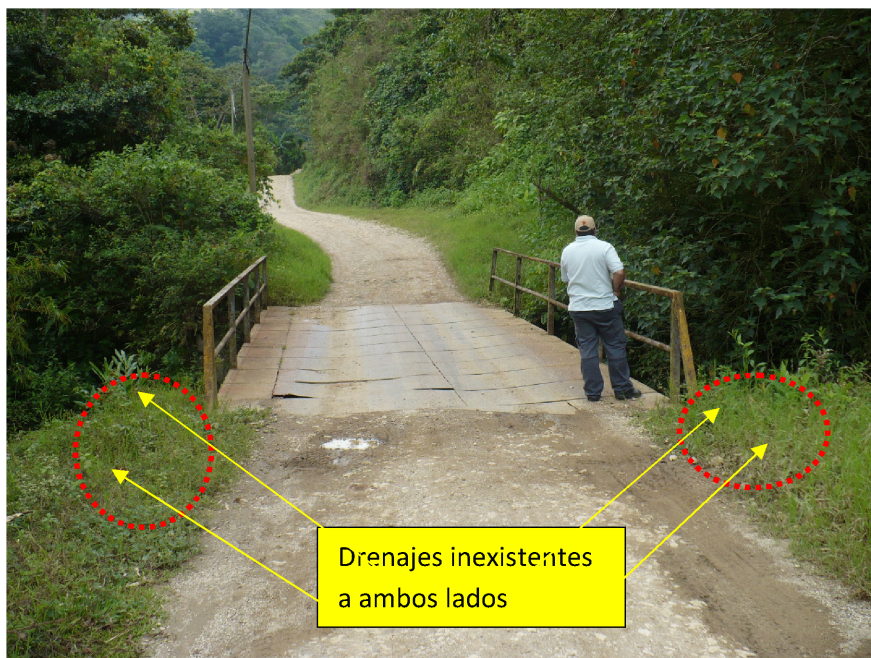
1.3. Aceras y sus accesos	No cuenta con aceras ni tiene puente peatonal (Ver Figura 5)	Colocar un rótulo en los acceso del puente indicando que los peatones tienen prioridad de paso.

2.3. Drenajes de accesos	Los accesos no cuentan con un sistema de drenaje para recolectar el agua de escorrentía superficial. (Ver Figura 5)	Construir un sistema de drenaje en ambos accesos al puente para eliminar el agua de lluvia sin afectar bastiones y los taludes a sus costados.

**Figura 5.** No existe un sistema de drenaje en los accesos.

Se recomienda construir un sistema de drenaje para cada acceso y asegurarse que la nueva superficie del puente tendrá un sistema de drenaje y cunetas.

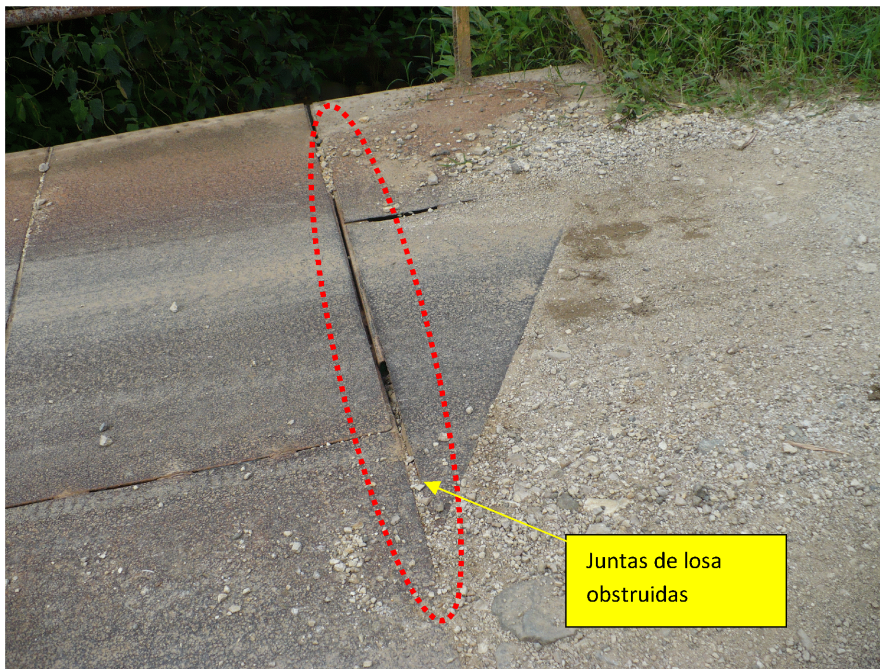
2.4. Juntas de expansión	Las juntas de expansión de losa se encuentran obstruidas con suciedad. (Ver Figura 6)	La obstrucción de las juntas de expansión se solucionaría una vez se construya una nueva losa.

**Figura 6.** Juntas obstruidas.

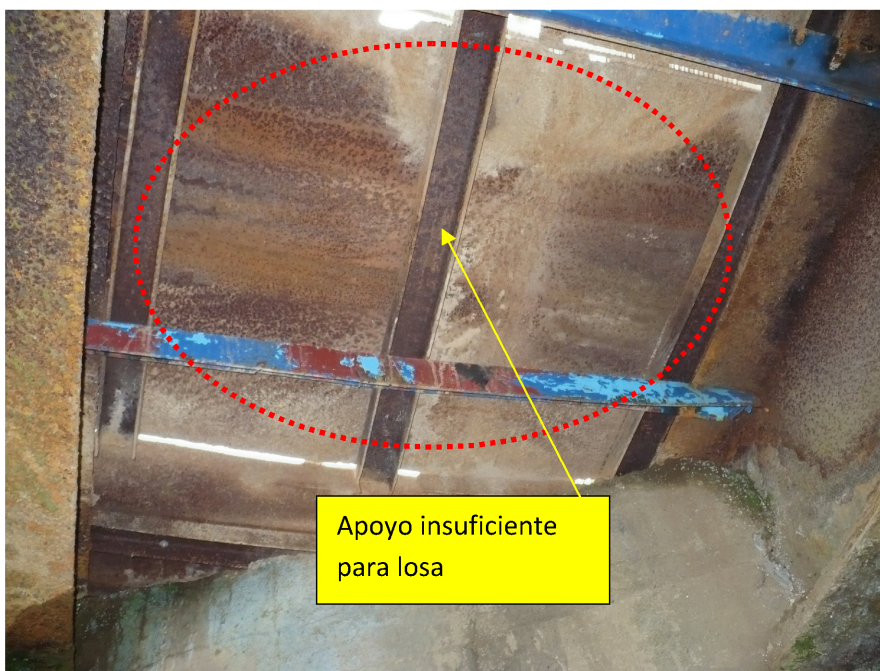
La superficie de rodamiento consiste de láminas de acero de 1.84 metros por 0,91metros las cuales están bastante deformadas por el tránsito de vehículos pesados. Es evidente que la estructura que provee soporte a éstas láminas no tiene la rigidez suficiente para soportar las cargas impuestas por los vehículos pesados que circulan por el puente. Las juntas de expansión son del tipo abierta y por ellas se filtra el agua de escorrentía superficial (Ver Figura 2). Esto ha ocasionado la corrosión acelerada de las vigas principales las cuales no cuenta con una protección adecuada.

**Figura 7.** Falta de una estructura apropiada que sirva de apoyo a la láminas de acero de la superficie de rodamiento (Ejemplo de una reparación empírica sin contar con un diseño formal).

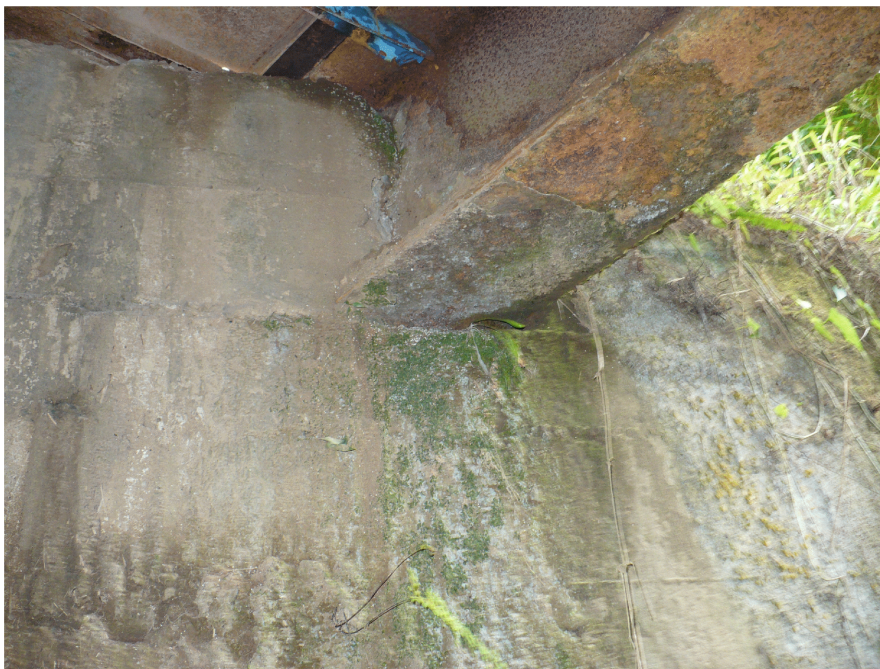
<b>SUBESTRUCTURA</b>		
<b>Elementos</b>	<b>Observaciones</b>	<b>Recomendaciones</b>
4.1. Apoyos sobre los bastiones	Las vigas se apoyan directamente sobre los bastiones sin ningún tipo de anclaje. Se coló una viga diafragma entre las vigas sin embargo se desconoce si la viga está anclada al bastión. Las vigas junto a los apoyos exhiben corrosión significativa con delaminación del acero. (Ver Figura 8)	Sustituir las vigas principales a menos que se demuestre que la vigas existentes (incluyendo el tramo apoyado sobre el bastión) una vez protegidas con el sistema de pintura recomendado por AASHTO 96 tienen la capacidad para soportar la carga de diseño HS20-44.

**Figura 8.** Apoyo típico de viga principal

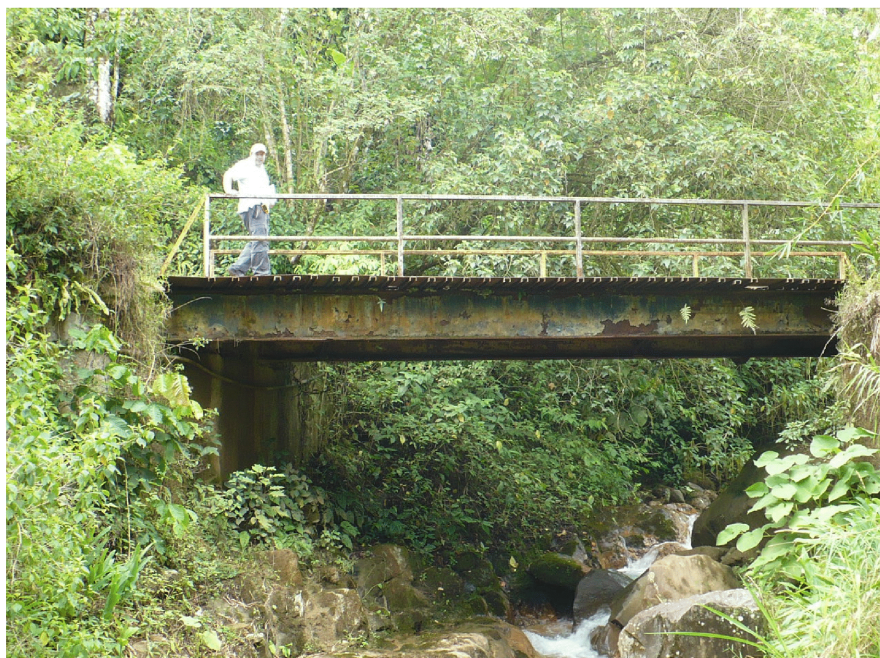
4.3. Aletones	No se observó daño en los aletones.	Monitorear en la siguiente Inspección. Se deben mantener libre de vegetación y musgo.
4.4. Fundaciones	Se observó socavación leve del cimiento de los bastiones.	Monitorear en la siguiente Inspección

**Figura 9.** Se observa socavación leve en la base de los bastiones.
