Laboratorio Nacional de  
Materiales y Modelos Estructurales

Proyecto: LM-PI-GM-INF-19-14

# INSPECCIÓN VISUAL CAMINOS COT DE OREAMUNO

San José, Costa Rica  
Setiembre, 2014

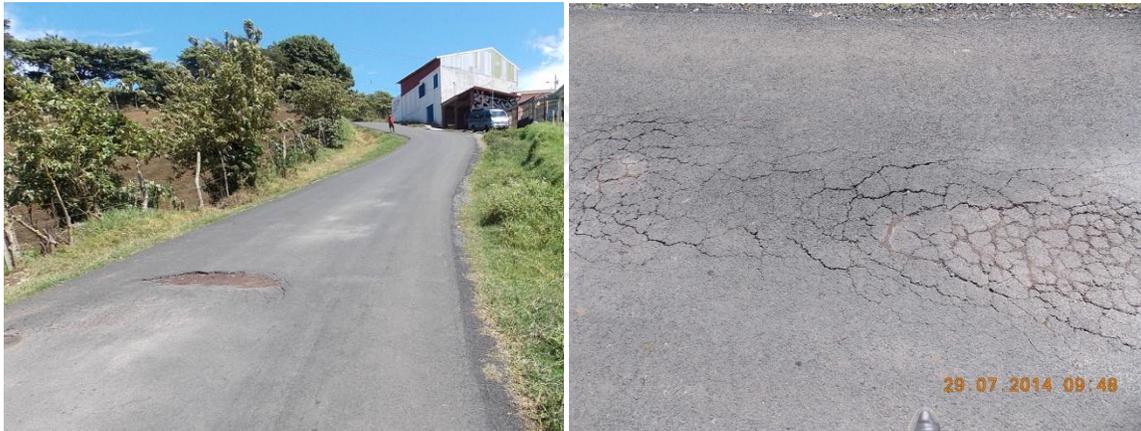
Los caminos visitados presentan deterioros superficiales localizados, se evidencia la presencia de baches y cuero de lagarto (ver Figura 2), deterioros atribuibles a pavimentos que ya han experimentado un alto flujo vehicular a lo largo de su vida útil. Aunque en este caso las fallas eran localizadas, principalmente en zonas más vulnerables (ver Figura 3), como ascensos fuertes y zonas con problemas de drenaje (ver Figura 4).

Figura 2. Fallas estructurales en pavimento del camino código 3-07-42.

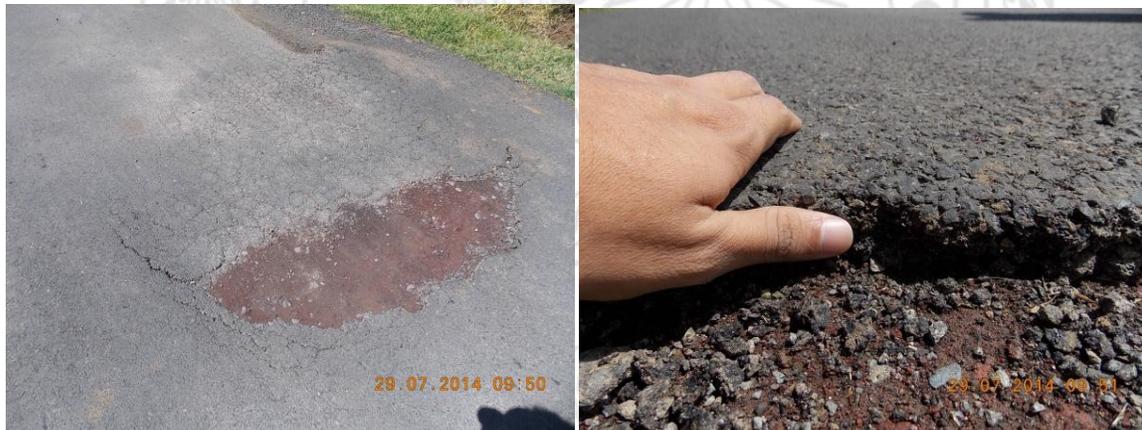
En el sitio se identificaron estructuras con espesores de carpeta asfáltica entre 2 y 3 centímetros (ver Figura 3), los cuales corresponden a dimensiones que no permiten aportar capacidad de soporte significativo a la estructura de pavimento y facilita la aparición de deterioros prematuros en la superficie de ruedo.

Figura 3. Fallas estructurales en pavimento del camino código 3-07-42.

Se evidenció en campo la presencia excesiva de material fino en las zonas afectadas, donde pareciera que no existe una capa de material granular como base o subbase de espesor adecuado que impida la contaminación por finos y que aporte capacidad estructural al pavimento, también se observaron rocas de gran tamaño, mayor a 4 pulgadas, que están en contacto directo con la carpeta, lo que propicia la deformación de las misma. Por lo tanto se

recomienda revisar los diseños realizados y las bitácoras de inspección, para comprobar las características mecánicas de estas estructuras y la calidad de los materiales colocados.

De ser necesario se recomienda realizar sondeos a cielo abierto para verificar los espesores de las capas colocadas y capacidad soportantes de las mismas que complementen lo observado en sitio.

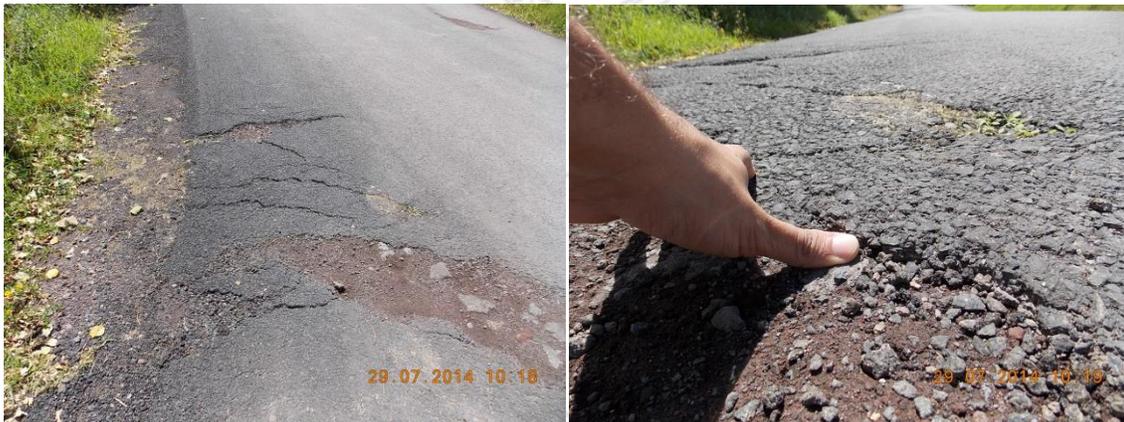
Figura 4. Fallas en pavimento del camino código 3-07-25.
