Reporte No. PM10-06

Inspección del Puente San Vicente sobre el Río Bermúdez –Ruta 310, Distrito San Antonio, Cantón de Belén

3 de Septiembre de 2010

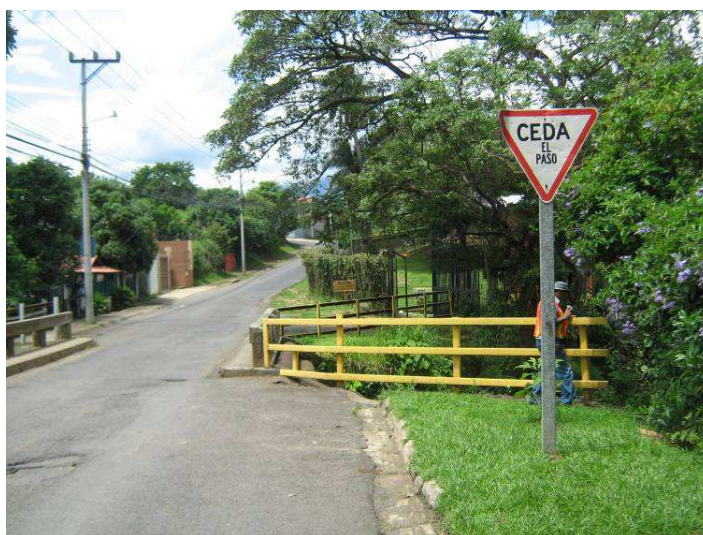
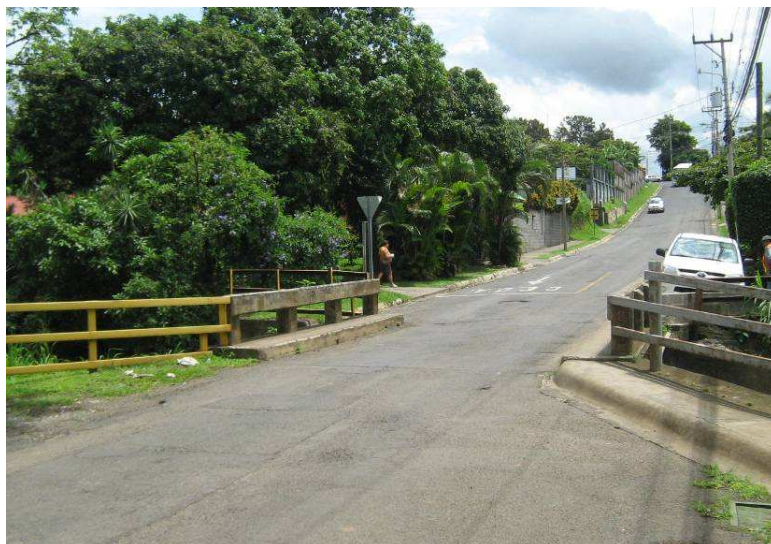
Figura 3. Vista frontal hacia el Sur, señalización tipo Ceda.

Figura 4. Vista frontal hacia el Norte.

1.3. Identificación	El puente no está debidamente identificado (Ver Figuras 3 y 4).	Colocar rótulos en ambos accesos, que identifique al puente con su nombre.

1.4. Señalización	No existen rótulos de velocidad máxima e información de la carga viva de diseño. La demarcación horizontal está incompleta ya que faltan las líneas de borde (Ver Figura 3 y 4). No existen capta-luces para canalizar el flujo vehicular y brindar mayor visibilidad (Ver Figuras 3 y 4). El puente cuenta con guardavías, sin embargo se desconoce si estos tienen la capacidad de evitar que vehículos caigan al cauce del río en caso de una colisión (Ver Figuras 8 y 9).	Colocar rótulos de velocidad máxima permitida en ambos sentidos y adherir una placa a la baranda del puente indicando la carga viva de diseño. Demarcar horizontalmente, los bordes de la vía y colocar capta-luces. Analizar si los guardavías son resistentes para contener un vehículo a 40 kph, para evitar caída al río. Caso contrario, diseñar un refuerzo o cambiar los elementos metálicos por muros.

- Proveer la demarcación horizontal, vertical e iluminación (Ver Tabla No.1) para mejorar la visibilidad del puente.
- Analizar si los guardavías son resistentes para contener un vehículo a 45 kph, para evitar caída al río. Caso contrario, diseñar un refuerzo o cambiar los elementos metálicos por muros.

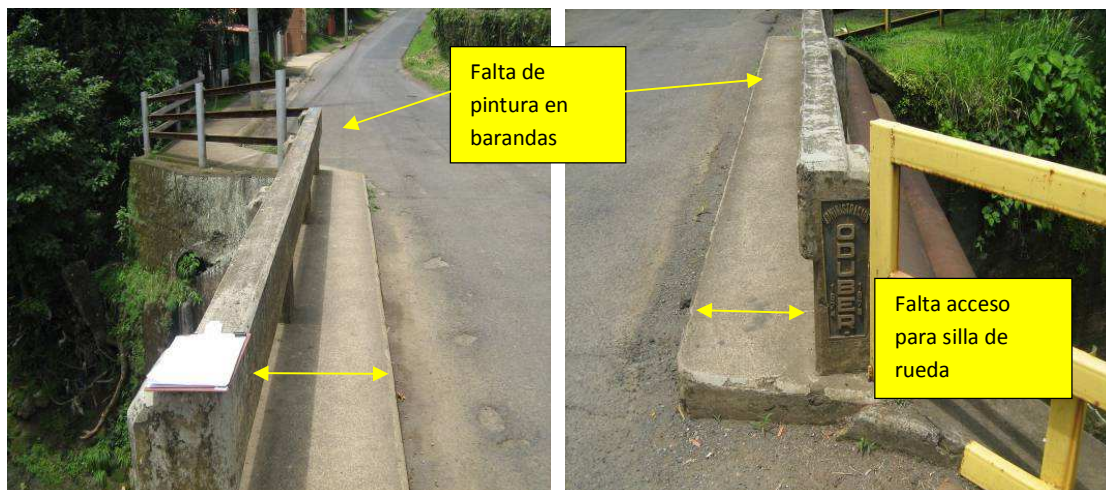
SEGURIDAD VIAL		
Elementos	Observaciones	Recomendaciones
1.1. Barandas	No presentan daños físicos, tienen suciedad y les falta pintura. (Ver Figura 7).	Limpiar y pintar con pintura retro-reflectiva.

1.2. Aceras y sus accesos	El ancho libre de las aceras es de 650 mm, el mínimo normado es de 1200 mm (Ley 7600, Igualdad de oportunidad para las personas con discapacidad). No cuenta con rampas de acceso, además las aceras no están demarcadas (Ver Figura 7).	Demarcar el bordillo de las aceras con pintura reflectiva. Construir un paso peatonal con sus respectivos accesos para silla de ruedas y dimensiones normadas por la Ley 7600.

Figura 7. Barandas en buen estado, les falta pintura. Ancho insuficiente de la acera peatonal.

- Limpiar y pintar con pintura retro-reflectiva las barandas existentes del puente.
- Diseñar y construir un nuevo puente peatonal, con accesos para sillas de ruedas y las dimensiones normadas por la Ley 7600.

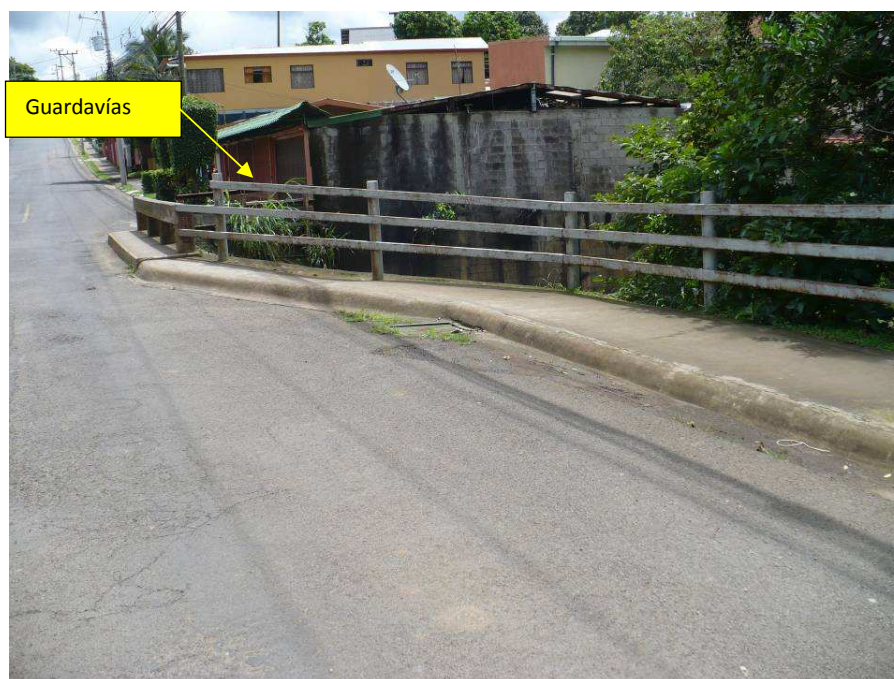
Figura 8. Sistema de guardavías, costado Este del puente.

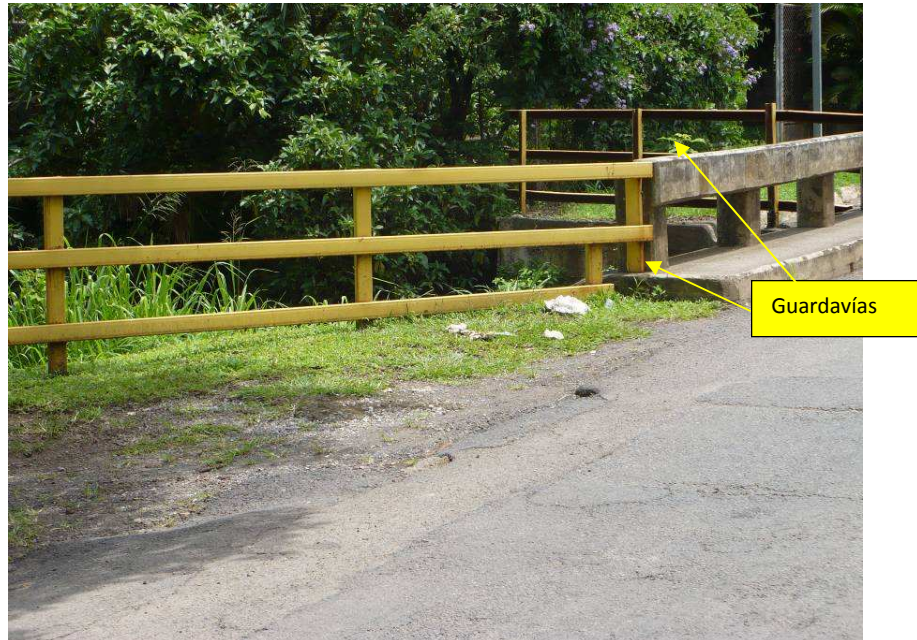
Figura 9. Sistema de guardavías, costado Oeste del puente.

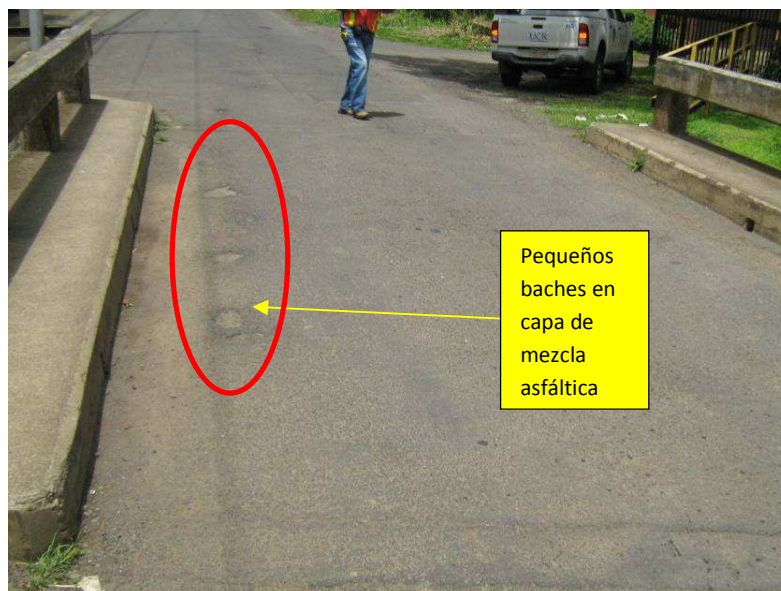
SUPERFICIE DE RODAMIENTO, ACCESORIOS, ACCESOS Y OTROS		
Elementos	Observaciones	Recomendaciones
2.1. Superficie de rodamiento	La capa de mezcla asfáltica presenta desprendimiento localizado de la sobrecapa de asfalto (Ver Figura 10).	Eliminar la capa existente y colocar una capa delgada de mezcla asfáltica menor a 40 mm ó sellar los desprendimientos con una ligera capa de emulsión para evitar mayor desprendimientos.

Figura 10. La superficie de rodamiento muestra desprendimiento localizado de la sobrecapa de asfalto.

- Eliminar la capa asfáltica de protección existente y colocar una nueva sobrecapa de asfalto sobre la losa del puente.
- Limpiar los drenajes periódicamente por ambas superficies y colocar ductos en los mismos que alejen el agua de la superficie de concreto.

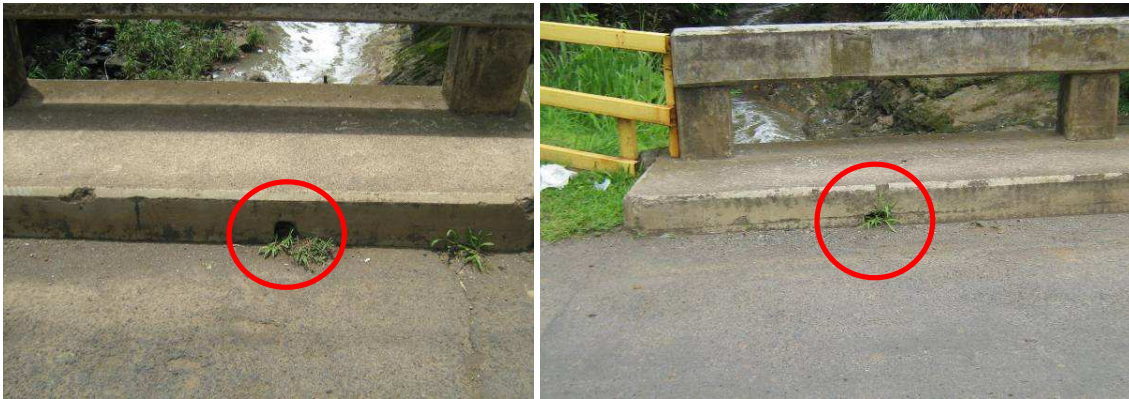
2.2. Cunetas y drenajes del puente	Los drenajes del puente presentan obstrucciones por materia vegetal, sedimento y piedras que restan a su correcto funcionamiento, esto produce acumulación de agua. (Ver Figura 11).	Limpiar los drenajes periódicamente, y monitorear estado de los mismos en la próxima inspección.

Figura 11. Drenajes de puente obstruidos con material vegetal y piedra suelta.

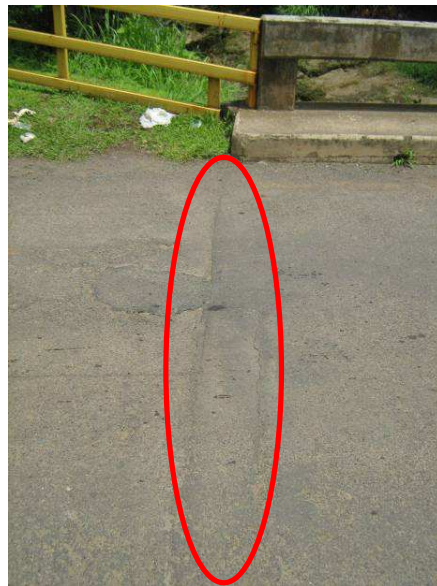
2.3. Sistema de drenaje de accesos	Los drenajes de los accesos aparentan tener suficiente capacidad para encauzar el agua de escorrentía.	Ninguna.
2.4. Juntas de expansión	Las juntas de expansión están cubiertas y obstruidas por la sobrecapa de mezcla asfáltica (Ver Figura 12).	Limpiar las juntas de expansión y sellarlas con un material deformable que a la vez impida la infiltración de agua.

Figura 12. Junta de expansión obstruida por carpeta de mezcla asfáltica

- Sellar las juntas con un material elastomérico e impermeable, para evitar la infiltración de agua sobre los bastiones un vez que estas se dejen expuestas.

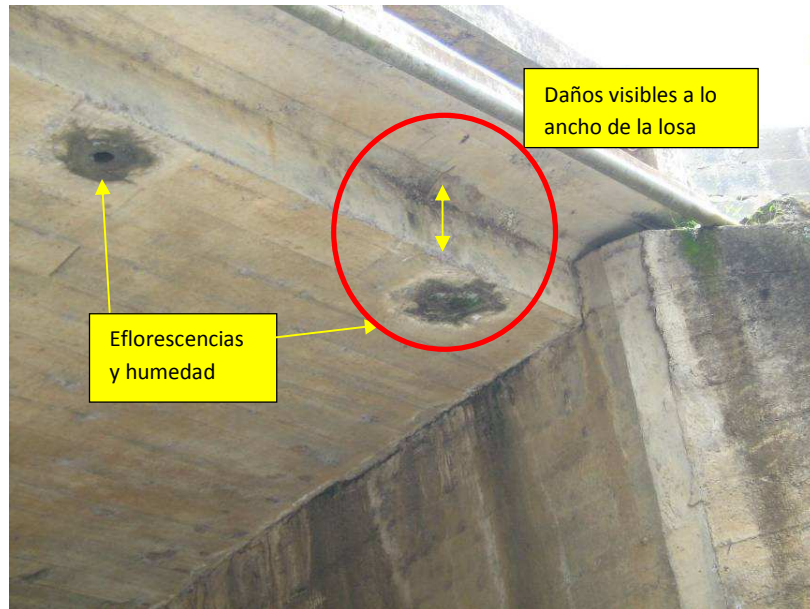
SUPERESTRUCTURA		
Elementos	Observaciones	Recomendaciones
3.1. Losa – Superficie inferior	La superficie inferior de la losa no presenta agrietamiento ni descascaramiento.	Ninguna.
3.2. Losa – Drenajes Inferiores	Los orificios de drenajes inferiores de la losa presentan humedad y signos de eflorescencia a su alrededor. La eflorescencia es un signo de que el concreto esta agrietado. Si el agua ingresa por dichas grietas, se puede corroer el acero de refuerzo dentro de la losa (Ver Figura 13).	Limpiar los drenajes periódicamente por ambas superficies. Colocar un ducto dentro de cada drenaje que se extienda 300 mm por debajo de la superficie inferior de la losa, así evitar el contacto del concreto con el agua.

Figura 13. Concentración de humedad, eflorescencias a lo ancho de la losa.

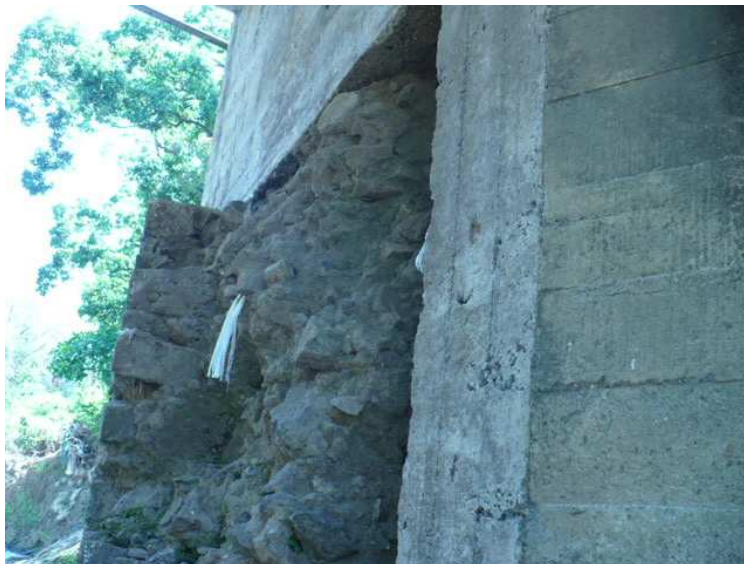
4.2. Bastiones	Existen aberturas entre el muro de piedra y el marco rígido del bastión. En caso que fallara el muro de piedra, se podría asentar el relleno del acceso (Ver Figura 14).	Se recomienda sellar las aberturas existentes entre el muro de piedra y el marco rígido del bastión. Adicionalmente, proteger la fundación del muro de piedra contra la falla por socavación.

Figura 14. Bastión sur, talud de relleno al frente del bastión expuesto.

- Rellenar con concreto las aberturas entre el muro de piedra y el marco rígido del bastión para evitar la falla del muro de piedra, la pérdida de material de contención y el consecuente asentamiento del relleno del acceso.
- Proteger las fundaciones de los bastiones contra la falla debido a la socavación a que están expuestos y así evitar la pérdida de estabilidad del puente.

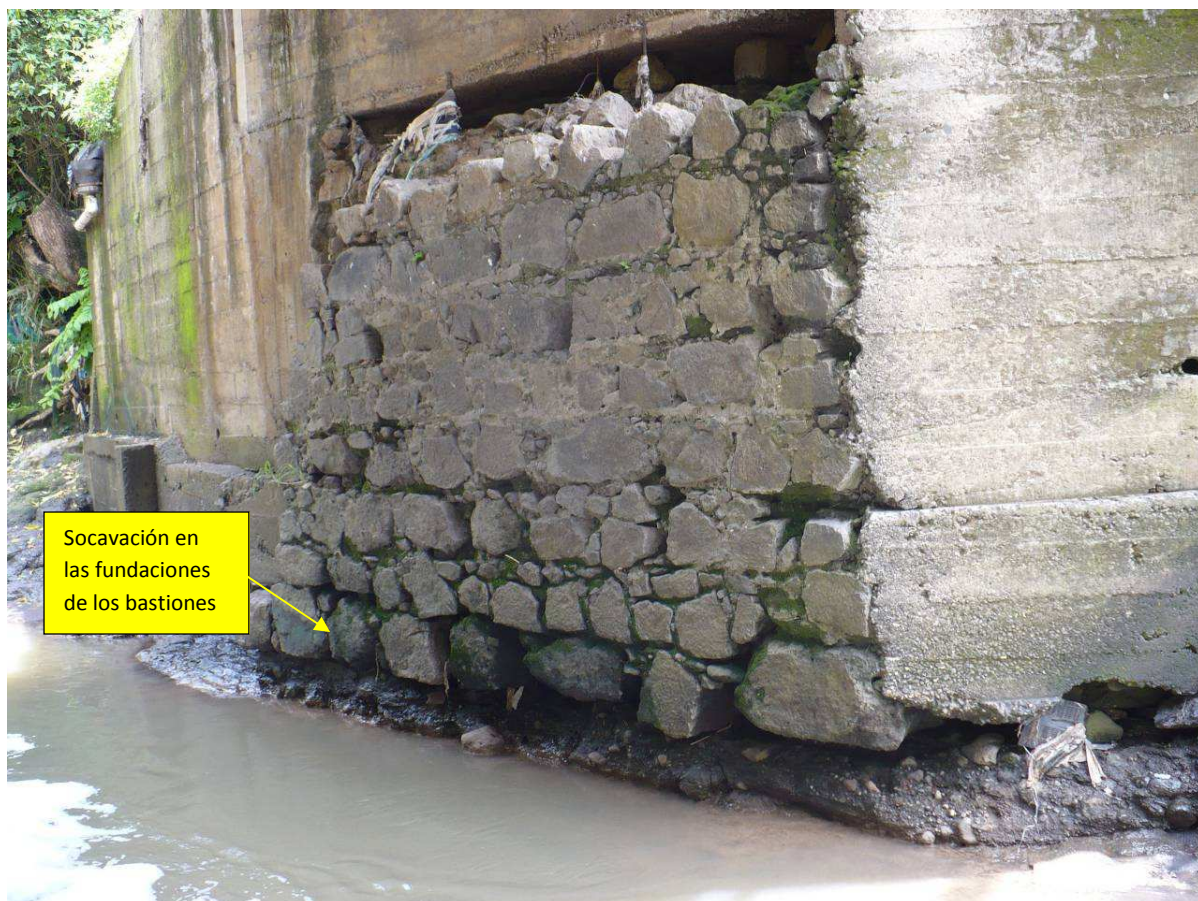
4.4. Fundaciones	Las fundaciones de los bastiones muestran considerable socavación.	Proteger la fundación contra la falla debido a la socavación a que están siendo expuestas.

Figura 15. Socavación de las fundaciones de los bastiones, problema en ambos lados.
