Informe No. PC10-01

Inspección del Paso Superior El Cacique (La Salle)

16 de Noviembre 2010

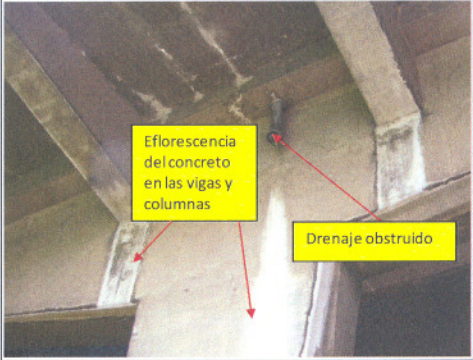
SUBESTRUCTURA		
Componentes	Observaciones	Recomendaciones
5.1. Columnas	No se observaron grietas en las columnas del marco. Se observa eflorescencia en las columnas (Ver Figura 14).	Ninguna.
5.2. Viga cabezal	Se observaron fisuras por flexión en la viga cabezal de la pila junto al acceso Norte (Ver Figura 21).	Monitorear el progreso de las grietas durante la siguiente inspección.
5.3. Aletones	No se observó daños en los aletones.	Ninguna.
5.4 Apoyos	No se observó ningún daño en los apoyos.	Ninguna.
5.5. Fundaciones	No se tuvo acceso visual a la fundación de las columnas.	Ninguna.

Notas: Drenaje obstruido y eflorescencia en el concreto por estar en continuo contacto con el agua.		Notas: Tragante completamente obstruido.		Notas: Junta obstruida y desprendimiento del concreto en los bordes de la junta	
Figura No. 17	Fecha:28-Set-10	Figura No. 18	Fecha:28-Set-10	Figura No. 19	Fecha:28-Set-10

-	Los ductos de drenaje del puente están obstruidos con sedimentos y vegetación. (Figuras 13 y 14).
	-	En las aceras se observó agrietamiento en una dirección tanto en la superficie superior como en la inferior. Además se observó eflorescencia en la superficie inferior lo cual demuestra que son grietas profundas(Figuras 9, 10 y 11). Las fisuras aparentan ser causadas por los cambios de temperatura a que esta losa está expuesta generando expansión y contracción del concreto. Existe acumulación de agua en la acera Este, posiblemente debido a una deformación permanente en las aceras (Figura12).

3.2. Cunetas y ductos de drenaje del puente	Los ductos de drenaje del puente están obstruidos con sedimentos y vegetación. (Ver Figuras 13, 14 y 15)	Limpiar los ductos de drenaje. Extender los bajantes de los drenajes hasta el suelo para evitar el contacto del agua con los elementos de concreto del puente.

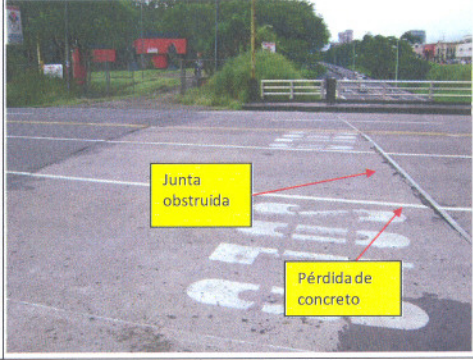
3.3. Juntas de expansión	En la junta abierta que existe entre la losa de aproximación y la losa del puente, se observa desprendimiento del concreto. (Ver Figura 16).	Se recomienda colocar un angular de acero u otro elemento que proteja los bordes de la losa. Además se recomienda sellar las juntas para evitar la filtración del agua.

ITEM No	COMENTARIOS
D5. COMENTARIOS	1	La superficie de rodamiento es la misma losa de la superestructura la cual muestra agrietamiento en dos direcciones y abrasión en su superficie.
	2	En la junta abierta que existe entre la losa de aproximación y la losa del puente, se observó desprendimiento del concreto (Figura 16).
	5	La losa presenta un grado de deterioro avanzado. La superficie superior presenta agrietamiento y abrasión (Figura 17). Se observó agrietamiento en dos direcciones en la mayor parte de la superficie inferior.(Figura 18).
	6	Se observaron grietas de cortante y de flexión en todas las vigas (Figura 19 y 20).Se observó eflorescencias en las vigas en las salidas de los drenajes (Figura 14).
	14	Se observó agrietamiento diagonal en la viga de una de las pilas. (Figura 21)

- Instalar un nuevo guardavía en el acceso Norte.
- Colocar elementos de protección en los bordes de la losa de concreto de las juntas de expansión para prevenir el desprendimiento del concreto.

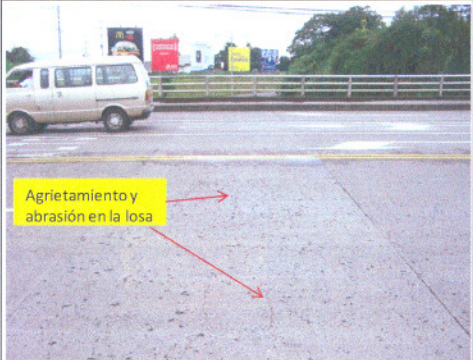
SUPERFICIE DE RODAMIENTO, ACCESORIOS, ACCESOS Y OTROS		
Elementos	Observaciones	Recomendaciones
3.1. Superficie de rodamiento	La superficie de rodamiento es la misma losa de concreto de la superestructura, la cual muestra agrietamiento en dos direcciones y el efecto abrasivo del tránsito vehicular (Ver Figura 17).	Efectuar una inspección detallada de la losa para determinar si tiene la capacidad adecuada o requiere ser reforzada. Se recomienda considerar la impermeabilización de la losa.

Notas: Agrietamiento y abrasión en la superficie superior de la losa.		Notas: Agrietamiento en dos direcciones en la superficie inferior de la losa.		Notas: Grietas por cortante en las vigas.

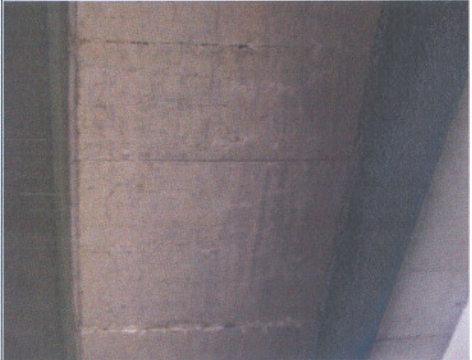
SUPERESTRUCTURA		
Componentes	Observaciones	Recomendaciones
4.1. Losa	La losa presenta un grado de deterioro avanzado. Se observa agrietamiento en dos direcciones en la mayor parte de la superficie inferior de la losa. (Ver Figura 18)	Efectuar una inspección detallada de la losa para determinar si la losa debe ser reforzada o sustituida e impermeabilizada.
4.2. Vigas longitudinales	En todas las vigas se observa fisuramiento importante por cortante y por flexión (Figuras 19,20 y 21). Se observó eflorescencia en las vigas (Ver Figura 14)	Efectuar una inspección detallada para determinar si se requiere reforzar estas vigas y cuales medidas se deben tomar para sellar las grietas.
4.3 Vigas diafragma	No se observó daño.	Ninguna.

- Efectuar un estudio detallado para determinar si los elementos estructurales del puente tienen la capacidad suficiente para resistir la carga vehicular que actualmente circula por el puente y si estos elementos tienen la capacidad para resistir las fuerzas internas producto del sismo de diseño. Las grietas en cortante y flexión observada en las vigas longitudinales del puente son un indicativo de que las cargas que circulan sobre el puente son mayores a las carga viva de diseño.

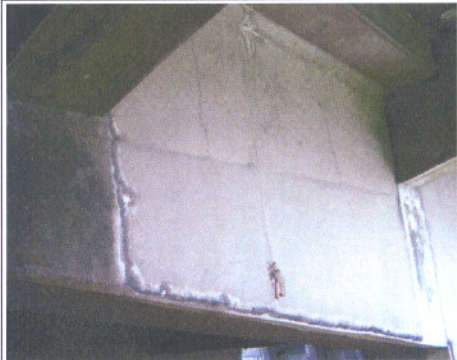
Notas: Grietas por flexión en una de las vigas en voladizo.		Notas: Agrietamiento en la viga cabezal de la pila en el acceso Norte.		Notas: Acero expuesto en el muro de retención del acceso Sur.	
Figura No.23	Fecha:28-Set-10	Figura No.	Fecha:	Figura No.	Fecha:

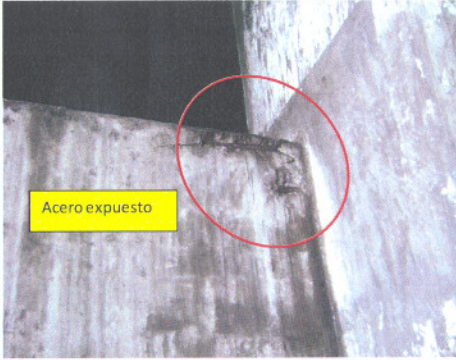
3.6. Muros de contención para el relleno de aproximación	Se observó acero expuesto en algunos puntos de los muros de contención en el acceso Sur (Ver Figura 22).	Reparar con mortero los puntos donde el acero está expuesto.

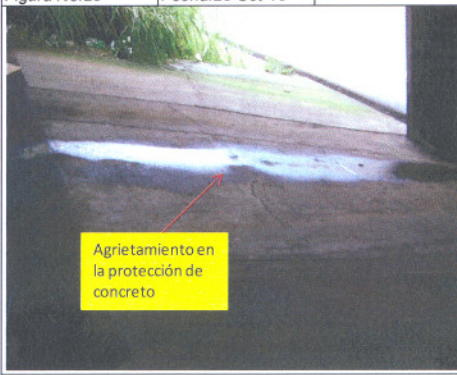
3.4. Vibración del puente	No se percibió una vibración importante del puente durante el tránsito vehicular.	Ninguna.
3.5. Protección de los taludes	Los taludes cuentan con una protección de concreto. Se observa fisuramiento en la protección del acceso Norte, sin embargo no se considera un daño importante. (Ver Figura 23)	Monitorear el progreso de las fisuras durante la siguiente inspección.

Notas: Agrietamiento en la protección de concreto del talud bajo el acceso Norte.		Notas:		Notas:
