Programa de Infraestructura del Transporte (PITRA)

Informe No. PC10-04

Inspección del Puente sobre el Río Tiribí

Ruta Nacional 27

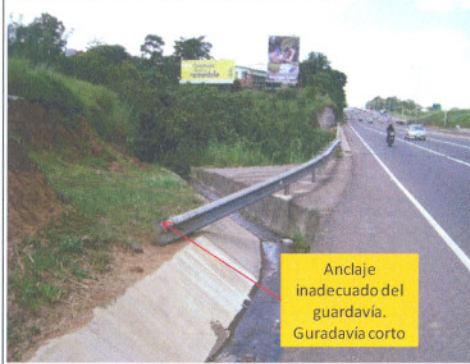
SEGURIDAD VIAL		
Elementos	Observaciones	Recomendaciones
2.1. Barandas y barreras	No se observó daño en las barandas y ni en la barrera medianera del puente.	Ninguna.
2.2. Guardavías	En ambos accesos existen guardavías. Sin embargo, el guardavía del acceso Oeste no se encuentra debidamente anclado al terreno. (Ver Figura 8)	Extender los guardavías en el acceso Oeste y anclarlo apropiadamente al terreno.
2.3. Aceras y sus accesos	Las aceras no cuentan con accesos y no cumplen con el ancho recomendado por la ley 7600.	Por el momento ninguna ya que no está permitido el tránsito de peatones en la autopista.
2.4. Identificación	El puente no está debidamente identificado.	Colocar un rótulo que identifique el puente.
2.5. Señalización	No se observó problema con la demarcación del puente.	Ninguna.
2.6. Iluminación	El puente cuenta con iluminación.	Ninguna.

Notas: Falta del anclaje requerido para asegurar el adecuado funcionamiento del guardavías.		Notas: Sedimento acumulado en las cunetas y obstrucción de la junta de expansión. Además se observa la falta de accesos en las aceras.		Notas: Se observaron ductos de drenaje adicionales a los indicados en los planos a ambos lados del puente.	
Figura No.11	Fecha: 11-oct-10	Figura No.12	Fecha: 11-oct-10	Figura No.13	Fecha: 11-oct-10

- Se recomienda extender los guardavías tipo "flex-beam" del acceso Oeste y anclarlos en el talud de forma que se garantice su buen funcionamiento como barrera de contención vehicular.

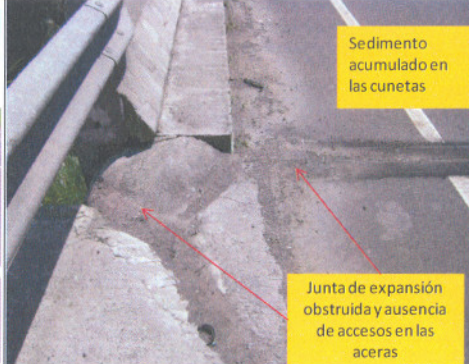
3.2. Cunetas y ductos de drenaje del puente	Se observó acumulación de sedimento a lo largo de las cunetas (Ver figura 9). Se observaron dos tipos de ductos de drenaje para el puente: (1) Ductos de drenaje con sus respectivos tubos PVC y (2) ductos perforados en la losa de concreto sin tubos. Los ductos hechos con tubos PVC no están siendo utilizados ya que éstos no quedaron alineados con la cuneta de la acera existente y por lo tanto fueron abandonados. Los ductos perforados en el concreto se encuentran en operación, sin embargo al no contar con un tubo PVC permiten que el agua permanezca en continuo contacto con la superficie inferior de la losa lo cual no es recomendable (Figura 10). Además, varios ductos de drenaje se encuentran obstruidos.	Limpiar las cunetas y los ductos de drenaje. Colocar dentro de los ductos perforados tubos PVC.

DS. COMENTARIOS	ITEM No	COMENTARIOS
	2	<i>Se observa la obstrucción de la junta sobre el bastión Oeste en el sentido San José - Caldera con sedimentos (Figura 9). La junta de expansión del bastión Este está desalineada (Figura 11). La junta de expansión sobre el bastión Oeste en el sentido Caldera - San José estaba parcialmente desprendida. Se observaron movimientos verticales de sus elementos cuando cruzaban los vehículos.</i>
5	<i>En la zona del bastión Oeste se observaron fisuras longitudinales y transversales (Figura 12) , así como eflorescencia en la superficie de la losa (Figura 13). En la superficie inferior de la losa en el tramo central cerca del bastión Este se observó también agrietamiento y eflorescencia (Figura 14). Además se observó un desnivel entre la losa de los tramos laterales y la losa del tramo central (Figura 15).</i>	
9	<i>En la zona del bastión Este se observó que todos los angulares inferiores de los diafragmas han sido sustraídos (Figura 15). En el bastión Oeste se observó oxidación en algunos elementos de los diafragmas debido a que carecen de pintura (Figura 16).</i>

- Sustituir las juntas de expansión del puente por un sistema más robusto.
- Limpiar las cunetas y los ductos de drenaje. Además se debe colocar dentro de cada ductos de drenaje un tubo PVC o similar que evite que el agua se mantenga en contacto continuo con la superficie inferior de la losa y evite que el agua no descargue sobre las vigas principales.

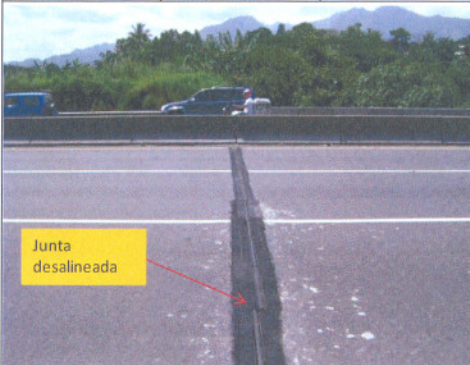
3.3. Juntas de expansión	La junta de expansión sobre el bastión Este en el sentido San José Caldera está desalineada y aparenta haber sido reparada recientemente (Ver Figura 11). La junta de expansión sobre el bastión Oeste en el sentido Caldera - San José estaba parcialmente desprendida. Se observaron movimientos verticales de sus elementos cuando cruzaban los vehículos.	Sustituir las juntas de expansión por un sistema más robusto.

Notas: Junta de expansión desalineada.		Notas: Fisuras longitudinales observadas en la superficie inferior de la losa en el tramo central (bastión oeste)		Notas: Filtración de agua y eflorescencia en la superficie inferior de la losa (junto al bastión oeste)

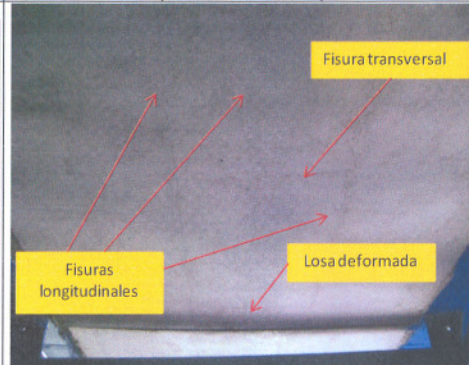
SUPERESTRUCTURA		
Componentes	Observaciones	Recomendaciones
4.1. Losa	Se observó agrietamiento en dos direcciones en la superficie inferior de la losa (Figura 12). Las fisuras más significativas se encuentran paralelas a las vigas principales indicando que son grietas por flexión. También se observó eflorescencia en la superficie inferior de la losa en el área comprendida entre el bastión Oeste y la pila adyacente (Figura 13). En el área comprendida entre el bastión Este y la pila adyacente se observó agrietamiento en la dirección transversal y eflorescencia en la superficie inferior de la losa (Figura 14). Existe un desnivel entre la losa de los tramos laterales (carriles ampliados) y la losa del tramo central (Figura 15). Además se observó que la losa presenta deflexión permanente entre las vigas principales particularmente en el tramo central del puente.	Efectuar una evaluación detallada de la losa con el propósito de determinar si tiene adecuada capacidad estructural o si debe ser reforzada o sustituida. Se recomienda sellar las grietas. Monitorear la eflorescencia observada durante la siguiente inspección.

- Efectuar un estudio detallado de la losa y preparar un informe donde se brinden razones por las cuales la losa del puente exhibe una deformación permanente entre las vigas principales y un agrietamiento longitudinal significativo a lo largo de ésta. Demostrar que la losa tiene adecuada capacidad de servicio y última. De no ser así, brindar recomendaciones para reforzar la losa. Se recomienda sellar las grietas longitudinales observadas en la losa.

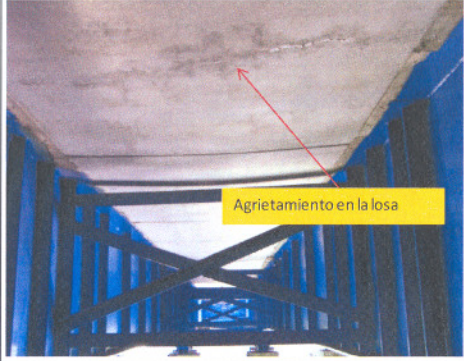
Notas: Agrietamiento y eflorescencia en la superficie inferior de la losa (tramo central, bastión Este)		Notas: Todos los angulares inferiores del sistema de arriostamiento entre vigas principales en la zona entre el bastión Este y la pila Este han sido sustraídos . Además se observó un desnivel entre la losa de los tramos laterales y la losa del tramo central.		Notas: Algunos elementos de acero en el bastión Oeste no cuentan con la pintura de protección y están oxidados.	
Figura No. 17	Fecha: 11-oct-10	Figura No. 18	Fecha:	Figura No. 19	Fecha:

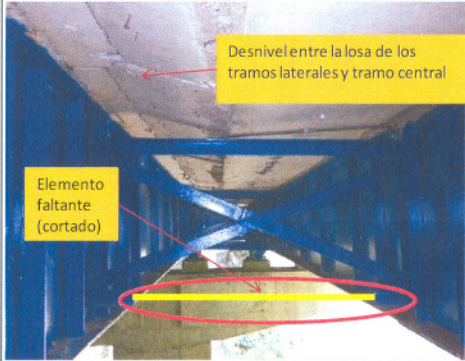
4.2. Vigas	No se observaron daños en las vigas principales.	Ninguna.
4.3 Sistema de arriostamiento	Se observó que el angular inferior de las vigas diafragma ubicadas entre el bastión Este y la pila adyacente han sido sustraídos (cortados) (Figura 15). Algunos elementos de acero del sistema de arriostamiento sobre el bastión Oeste están oxidados ya que no cuentan con pintura de protección. (Figura 16).	Reemplazar el elemento faltante(sustraído) de las vigas diafragma(elemento inferior). Proteger los elementos oxidados con pintura de protección.

- Reemplazar el elemento faltante en todas las vigas diafragma (arriostamiento entre vigas) ubicadas en la sección del puente entre el bastión Este y la pila adyacente. Estos elementos aparentan haber sido sustraídos.

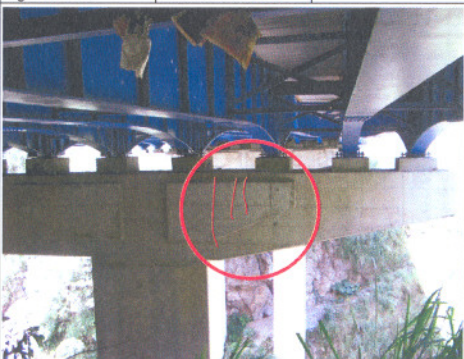
SUBESTRUCTURA		
Componentes	Observaciones	Recomendaciones
5.1. Pilas	Se observó fisuramiento por flexión (grietas verticales) en la sección en voladizo de la viga cabezal de la pila junto al bastión Este(voladizo aguas abajo). (Ver figura 17)	Monitorear el progreso de las grietas durante la siguiente inspección.
5.2. Bastiones	No se observaron grietas ni algún otro tipo de daño en los bastiones.	Ninguna.
5.3. Fundaciones	No se tuvo acceso visual a las fundaciones.	Ninguna.

Notas: Fisuras por flexión en la sección en voladizo de la viga cabezal adyacente al bastión-este.		Notas:		Notas:

14	<i>Se observó fisuramiento por flexión (grietas verticales) en el elemento en voladizo derecho de la viga cabezal de la pila (pila junto al bastión Este) (Figura 17).</i>

- En la siguiente inspección se debe dar seguimiento a las fisuras observadas en la viga cabezal de la pila-este.
- Realizar una inspección visual una vez por año.
