Informe No. PN10-07

Inspección del puente sobre
el Río Parrita - Ruta Nacional No.301

28 de Junio 2010

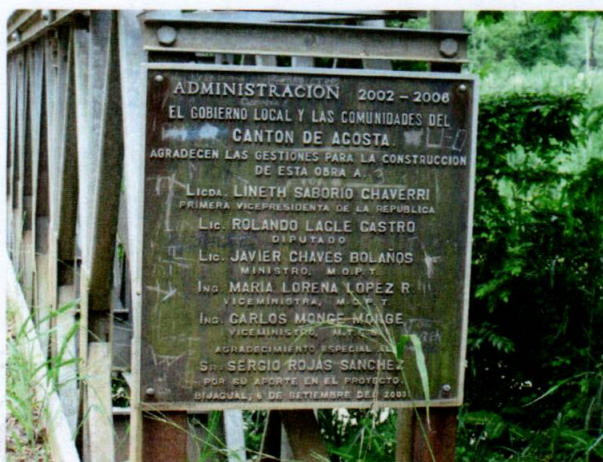
La construcción del puente fue finalizada antes de Setiembre del 2003 según una placa adherida al puente. (Ver Figura 2). Esta información debe ser verificada.

Figura 2. La placa indica el periodo de construcción.

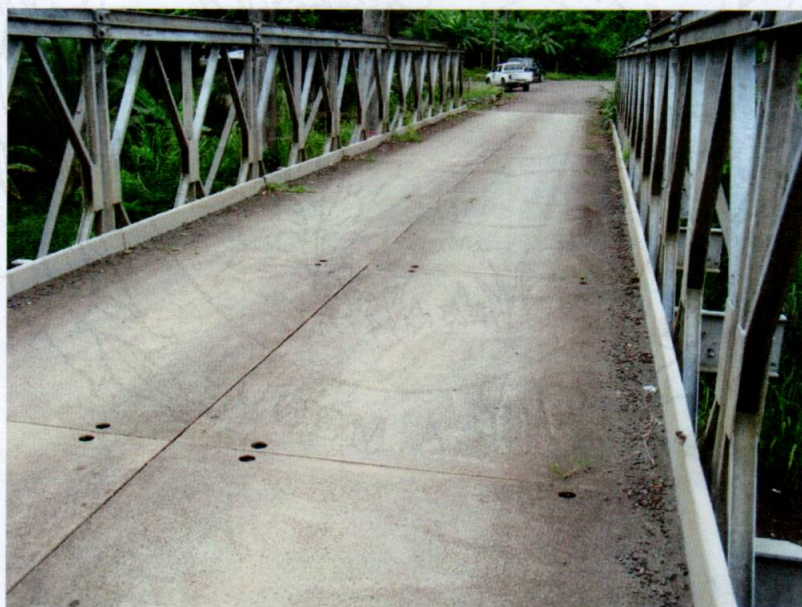
El puente es de dos claros y está construido con una estructura modular tipo Bailey. Este tiene una longitud total aproximada de 71m y un ancho de calzada de 3.70m (Ver Figura 3).

Figura 3. Vista general del puente mostrando la estructura modular tipo Bailey, la superficie de rodamiento y el ancho de la calzada.

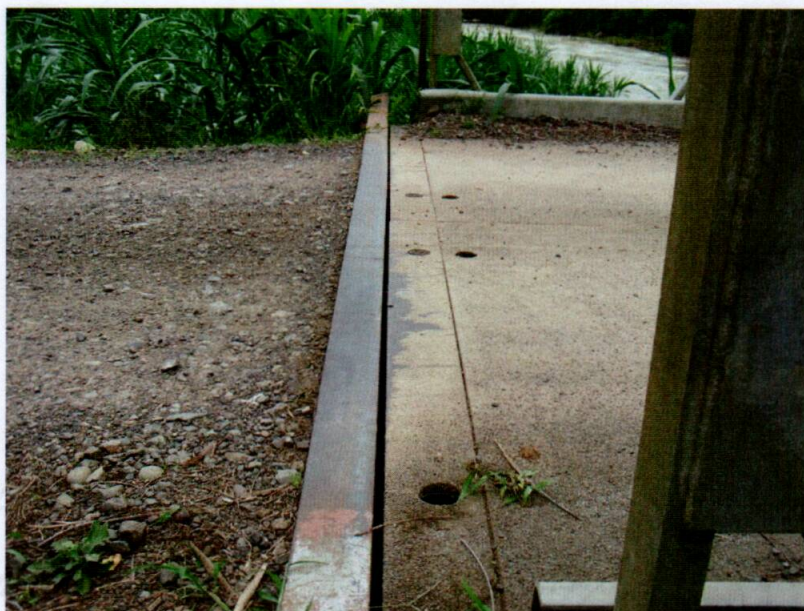
Figura 5. Vista de la junta de expansión sobre el Bastión-Sur

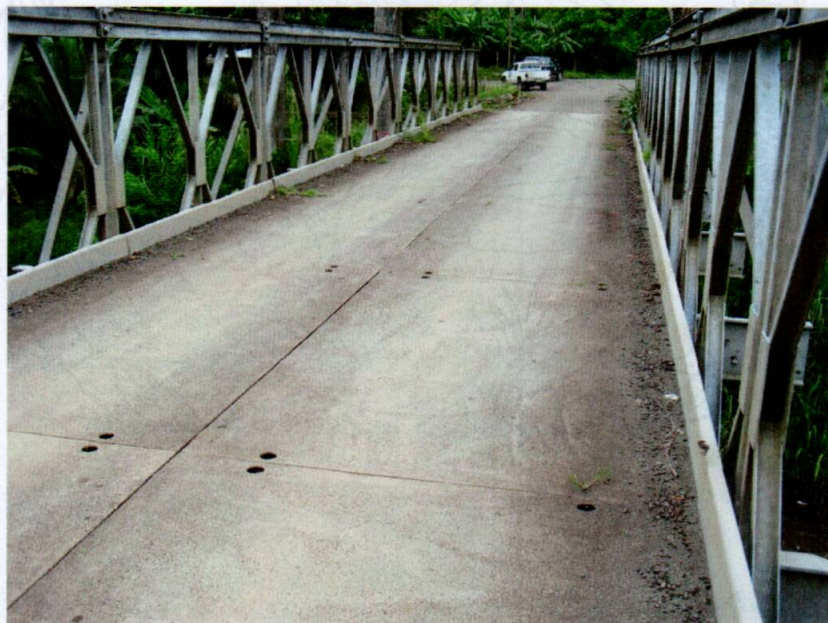
2.5. Juntas de expansión	El puente cuenta con juntas de expansión bien definidas y en buen estado, no obstante permiten cierto grado de filtración de agua que podría generar daños. (Ver Figura 6)	Monitorear las juntas de expansión en la siguiente inspección.

Figura 6. Acumulación de sedimento y presencia de vegetación por la falta de un sistema de drenajes y la falta de limpieza de la superficie de rodamiento.

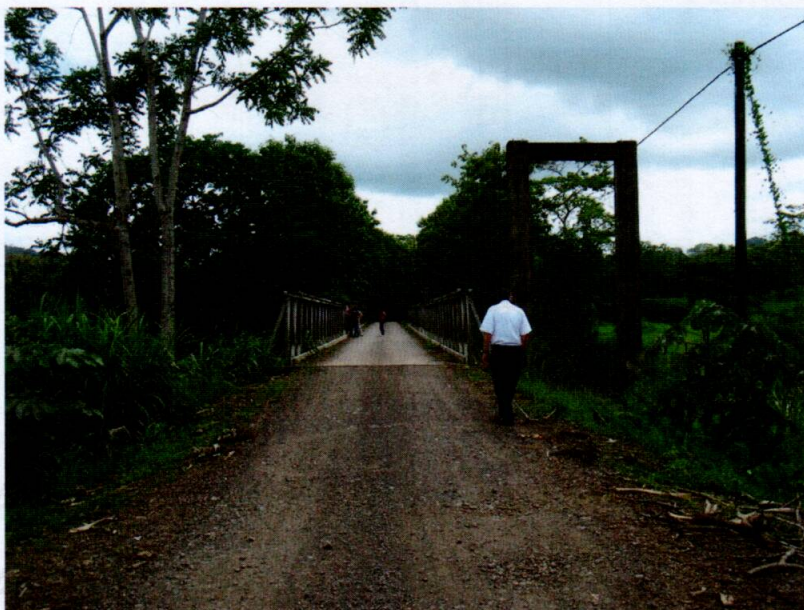
1.2. Guardavías	Los accesos al puente no cuentan con guardavías que eviten la caída accidental de un vehículo al río. (Ver Figura 7)	Se recomienda colocar guardavías en los accesos del puente y delineadores verticales.

Figura 7. Los accesos al puente no cuentan con guardavías, delineadores verticales, etc.

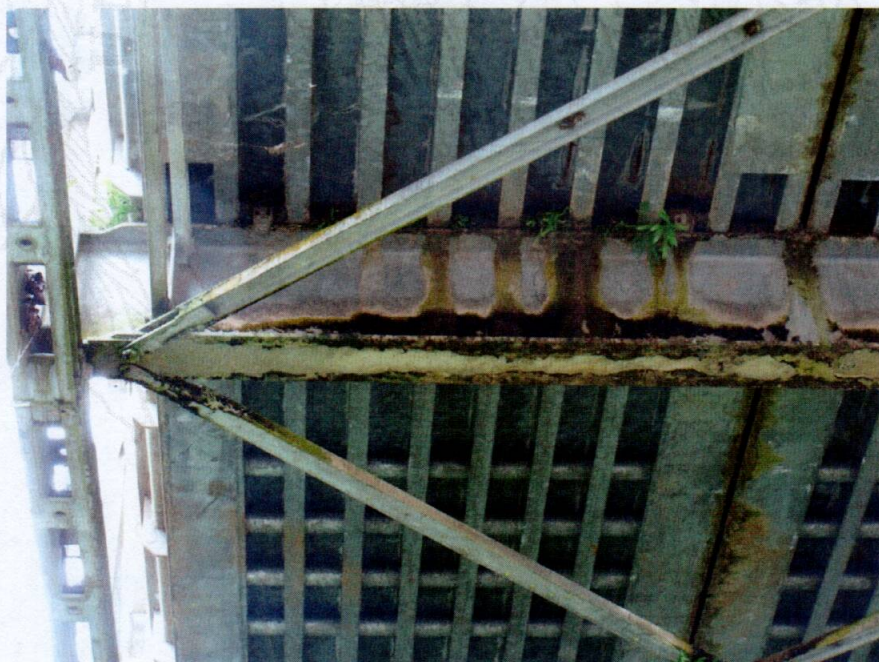
Figura 8. Vista típica de elementos de la superestructura los cuales exhiben manchas por falta de mantenimiento debido a su exposición al agua, sedimento y materia orgánica.

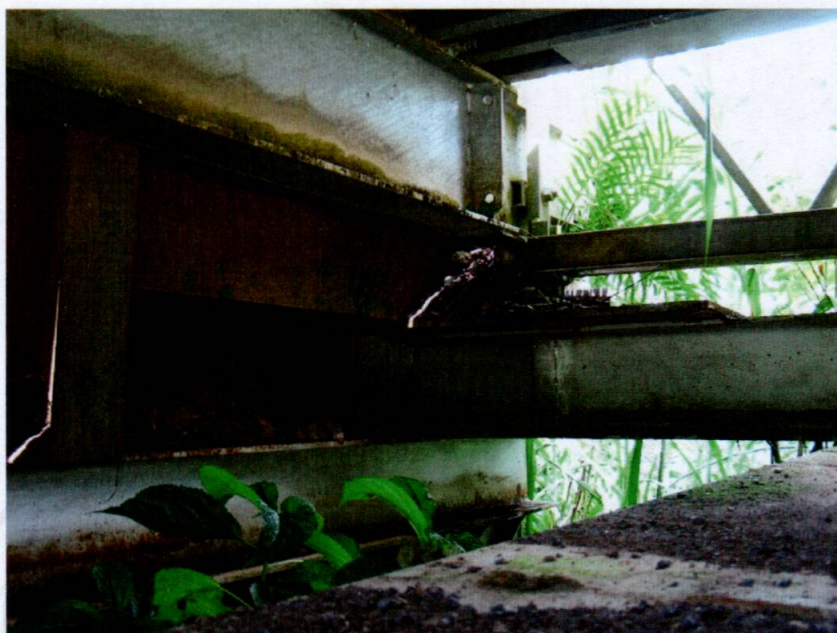
Figura 9. Sedimento acumulado alrededor de los apoyos de las cerchas.

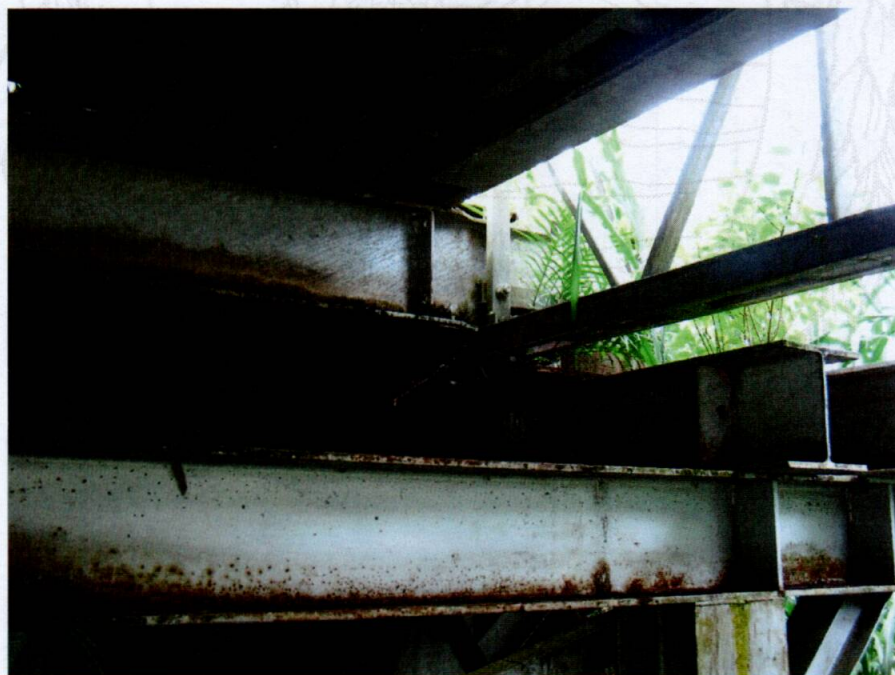
4.2. Bastiones	La estructura de acero de los bastiones presenta signos de oxidación y corrosión en sus elementos. (Ver Figura 10)	Se recomienda limpiar y pintar los elementos de la estructura de los bastiones con pintura anticorrosiva.

Figura 10. Oxidación y corrosión de los elementos que componen la estructura de acero del bastión-Sur.

Se recomienda aplicar algún tipo de protección anticorrosiva a la estructura de los bastiones y al de la pila las cuales presentan oxidación y corrosión. Para ello se recomienda seguir las recomendaciones de la AASHTO (Asociación Americana de Oficiales de Carreteras y Transporte Estatal) con respecto a la limpieza y preparación de superficies de acero antes de ser protegidas.

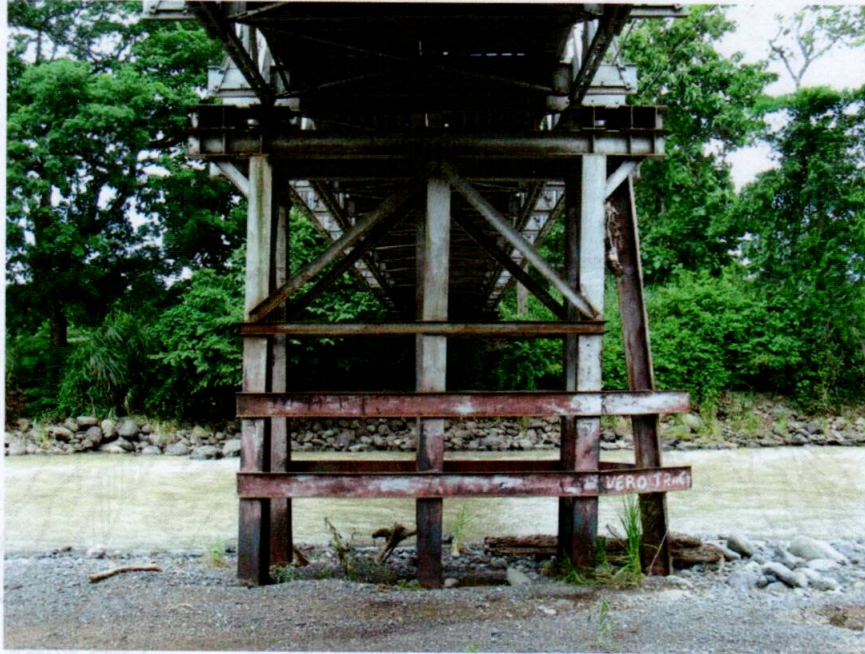
4.3. Pila	La estructura de acero de la pila exhibe signos de oxidación y corrosión en ciertos elementos. (Ver Figura 11)	Se recomienda limpiar y pintar todos los elementos de la pila con pintura anticorrosiva.

Figura 11. Oxidación y corrosión de los elementos que componen la estructura de acero de la pila.

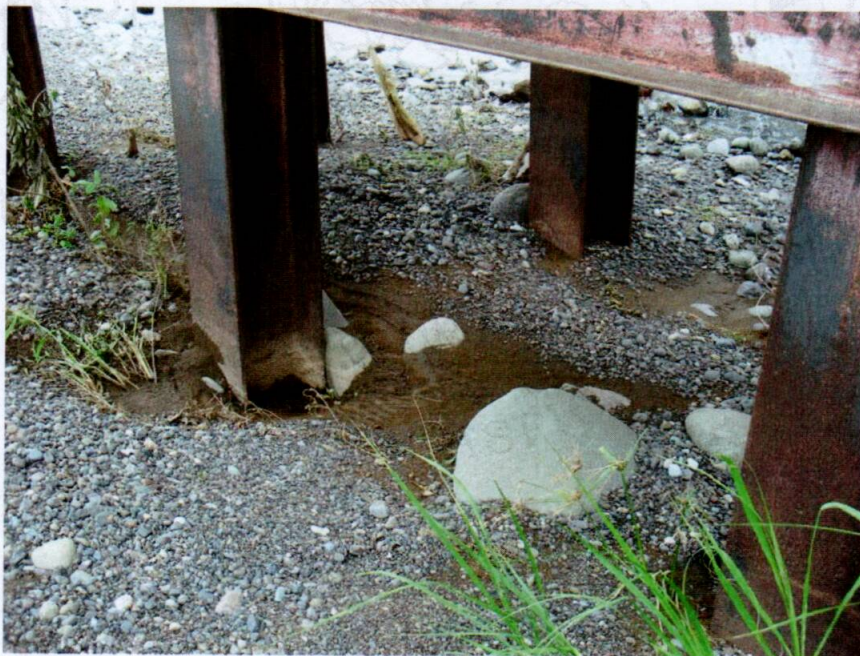
4.4. Fundaciones	Las columnas del bastión y la pila también hacen la función de pilotes. Estas aparentan estar en buenas condiciones, sin embargo es difícil determinar si estas han perdido profundidad de empotramiento. (Ver Figura 12)	Monitorear en la siguiente inspección.

Figura 12. Nivel de erosión observado junto a los elementos columna/pilote.

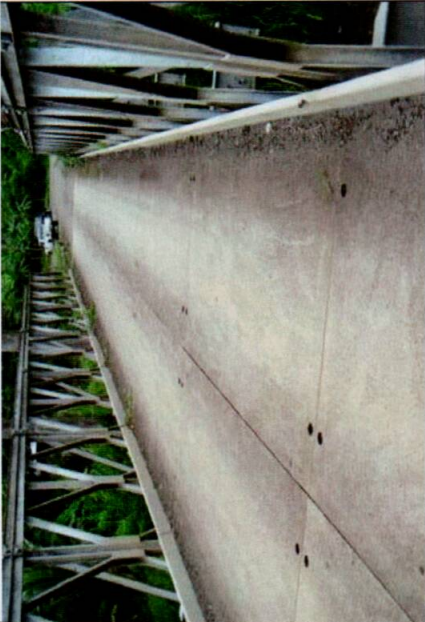
Foto No. 1	Fecha: 31-05-2010	Foto No. 2	Fecha: 31-05-2010	Foto No. 3	Fecha: 31-05-2010

Notas: Sedimento acumulado en las orillas.		Notas: Los accesos del puente no cuentan con guardavías.		Notas: Manchas debido a exposición al agua, sedimento y materia orgánica.	
Foto No. 4	Fecha: 31-05-2010	Foto No. 5	Fecha: 31-05-2010	Foto No. 6	Fecha: 31-05-2010

Notas: Sedimento acumulado en los apoyos de las cerchas.		Notas: Oxidación y corrosión de los elementos que componen la estructura del bastión.		Notas: Oxidación y corrosión de los elementos que componen la pila.

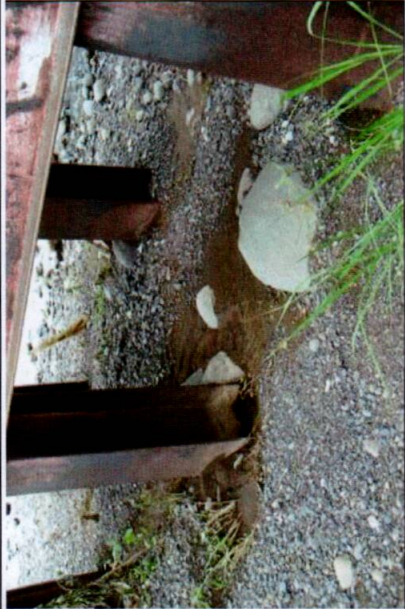
Notas: Erosión en la pila de acero.		Notas: Juntas de expansión en buen estado. Pérdida de material de lastre en el acceso que crea un peñaño.
