Laboratorio Nacional de  
Materiales y Modelos Estructurales

Reporte No. PN 10-16

Inspección y evaluación  
del puente sobre el Río Marín

Ruta Nacional 140

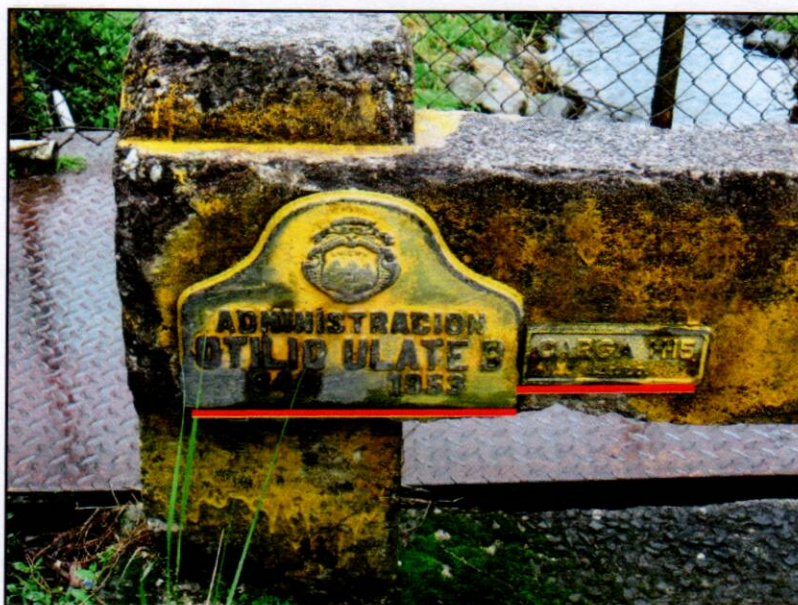
El puente, de un carril solamente, no cuenta con señal de identificación (indicación del nombre del puente); no obstante, cuenta con una placa que indica su periodo de construcción (1949-1953) y otra que identifica la carga de diseño utilizada (H-15) (Ver Fotografía 1).

**Fotografía 1.** Placas indicando periodo de construcción y carga viva considerada para diseño. (Estado del puente al 19 de mayo de 2010).

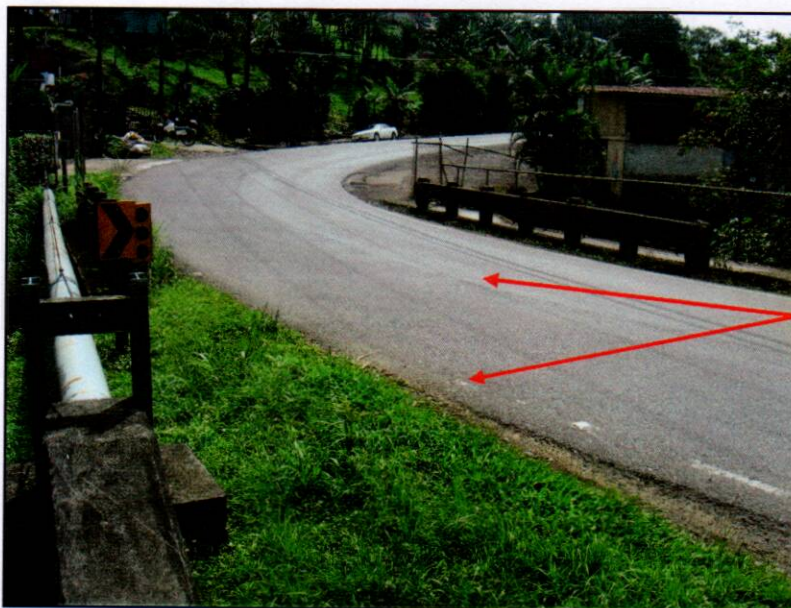
**Fotografía 4.** Vista general puente sobre Río Marín.  
(Estado del puente al 19 de agosto de 2010).

| SEGURIDAD VIAL | | |
|---|---|---|
| 1.2. Guardavías | Los accesos al puente no cuentan con guardavías. <b>(Ver Fotografía 4).</b> | Colocar guardavías en los accesos del puente. Los guardavías deben contar con la debida señalización y cumplir con aspectos de seguridad vial en su diseño y construcción, para asegurar que sirvan como elementos de protección y no representen un peligro potencial para los usuarios. |

*Señalización horizontal  
prácticamente inexistente*

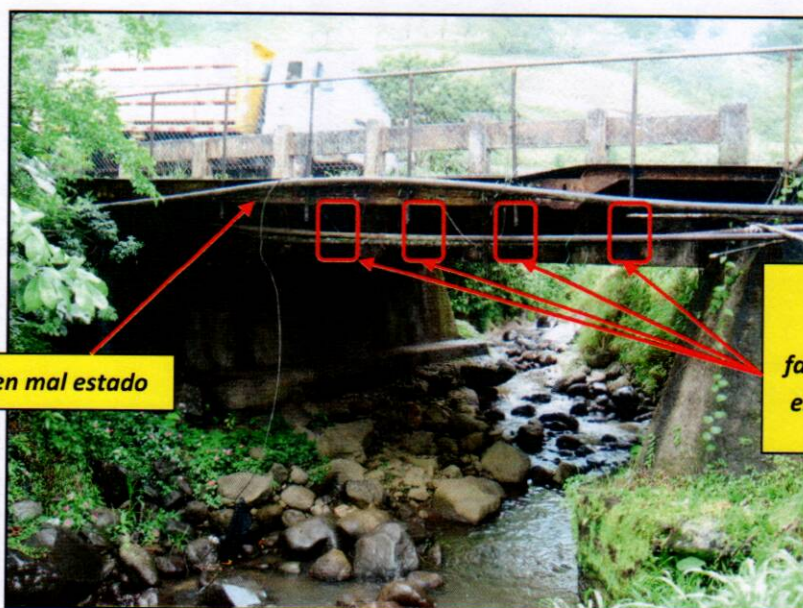
**Fotografía 5.** Vista lateral puente sobre Río Marín.  
(Estado del puente al 19 de mayo de 2010).

| SUPERFICIE DE RODAMIENTO, ACCESORIOS, ACCESOS Y OTROS | | |
|---|---|---|
| 2.2. Cunetas y drenajes del puente | Los ductos de drenajes del puente se encuentran cubiertos de tierra y vegetación, lo que impide el adecuado desagüe del agua recolectada provocando acumulación de agua en la superficie de rodamiento, lo que a su vez puede resultar en problemas de fricción para los carros con la superficie de rodamiento. <b>(Ver Fotografía 5).</b> | Limpiar los ductos de drenaje de toda suciedad, tierra o sedimento. Se recomienda además, colocar tubos dentro de los ductos de drenaje que recojan el agua de escorrentía de la superficie de rodamiento y la desagüen al río, evitando así el contacto directo de las vigas con el agua. |

| SUPERESTRUCTURA | | |
|---|---|---|
| 3.2. Vigas principales | Las caras externas de las vigas externas muestran clara evidencia de humedad producto del mal estado de los ductos de drenaje. | Proveer a los drenajes de una tubería con un largo suficiente para que descarguen el agua directamente al río y así eliminar el contacto directo de las vigas con el agua. |

*Paso peatonal en mal estado*

*Ductos de desagüe llenos de  
sedimentos y tierra, lo que  
facilita la percolación del agua de  
escorrentía en las vigas externas*

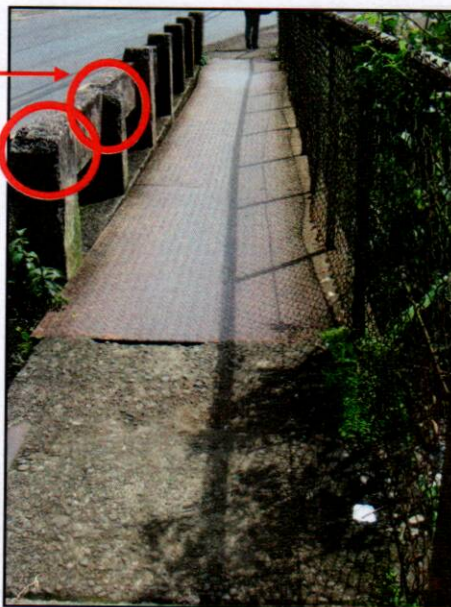
| SEGURIDAD VIAL | | |
|---|---|---|
| 1.1. Barandas | Las barandas presentan pérdida de concreto en la base y el tope de las columnas, dejando expuesto acero de refuerzo. Además, las barandas no están debidamente pintadas. <b>(Ver fotografías 6 y 7).</b> | <p>Investigar si la baranda tiene la capacidad para resistir la colisión de un vehículo y prevenir que este caiga al río. En base a este estudio se determinaría si la baranda debería ser sustituida.</p> <p>De no requerir su sustitución, se recomienda reparar las columnas de las barandas para, evitar la corrosión y oxidación del acero de refuerzo y que esta condición se extienda al acero de refuerzo del resto de la estructura de la baranda.</p> <p>Pintar las barandas con pintura que cumpla con los estándares de retroreflectividad para asegurar que sean visibles en horas de la noche, sobre todo por el alineamiento de la carretera en el punto de ubicación del puente.</p> |

*Columnas de baranda con  
pérdida de concreto*

**Fotografía 6.** Falta de concreto en topes de columnas de baranda.  
(Estado del puente al 19 de agosto de 2010).

| D5. COMENTARIOS | | ITEM No | COMENTARIOS |
|---|--|---|---|
| | | 4 | Los topes y bases de dos columnas de la baranda tienen acero de refuerzo expuesto, aunque este no muestra evidencia de corrosión o oxidación. |

En las zonas con acero de refuerzo expuesto, se recomienda limpiar cualquier signo de oxidación y restituir el concreto descascarado. En las zonas donde existe corrosión en el acero de refuerzo, y por consiguiente pérdida del área efectiva del acero, la Administración debe analizar la necesidad de reforzar el elemento estructural o al menos detener el proceso de deterioro para asegurar un adecuado comportamiento estructural del puente.

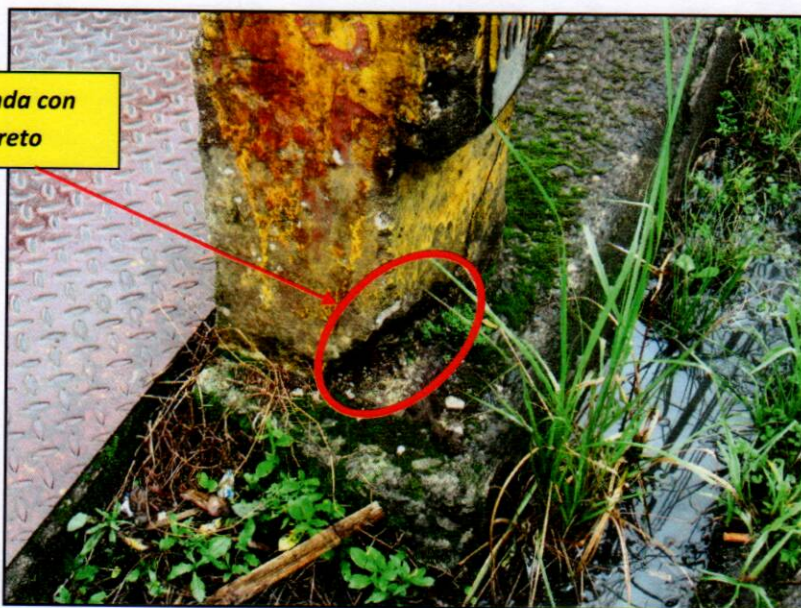
*Columnas de baranda con  
pérdida de concreto*

**Fotografía 7.** Falta de concreto en base de columna de baranda.  
(Estado del puente al 19 de mayo de 2010).

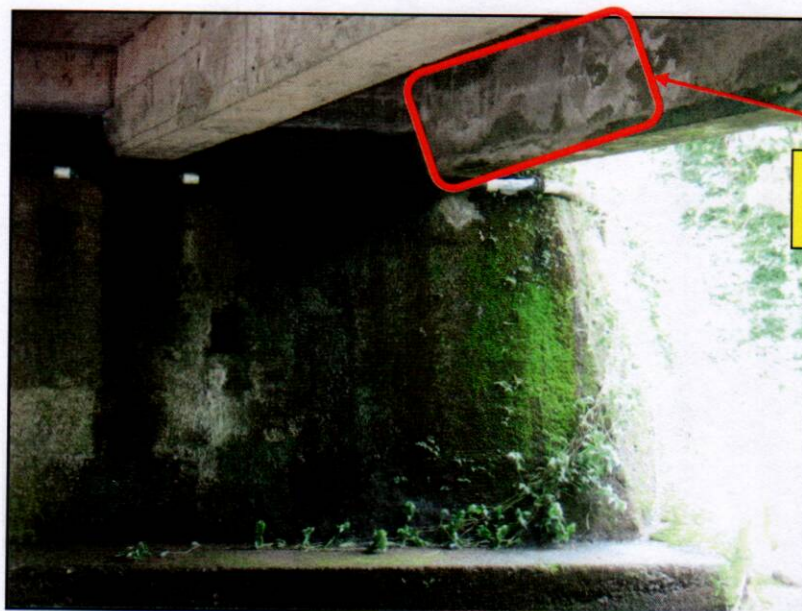
*Eflorescencia en viga  
principal*

**Fotografía 8.** Zona con eflorescencia en vigas principales.  
(Estado del puente al 19 de agosto de 2010).

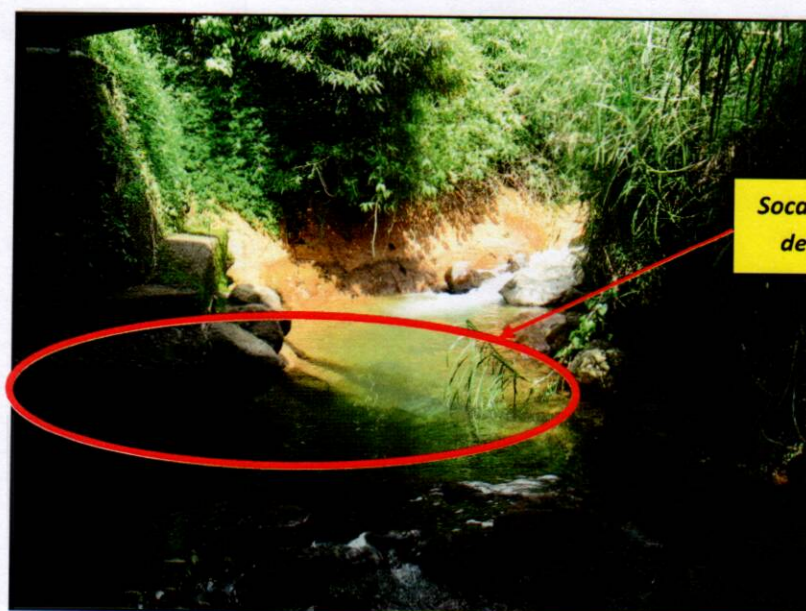
| SUBESTRUCTURA | | |
|---|---|---|
| 4.3. Cimentación | Hay evidencia de socavación significativa bajo los cimientos por el efecto erosivo del flujo de agua. No existe ningún tipo de protección (.e. enrocado) de la cimentación para evitar este problema, sino más bien material arrastrado por el río que se ha acumulado en la base de la cimentación. Se desconoce si este material ha impactado fuertemente al bastión <b>(Ver Fotografía 9).</b> | Reparar el daño observado en los cimientos debido a la erosión y construir un sistema de protección a los cimientos de los bastiones para reducir o mitigar el efecto erosivo del río. |

*Socavación de la cimentación  
de bastión (aguas arriba)*

**Fotografía 9.** Socavación, aguas arriba, de cimentación de bastión  
(Estado del puente al 19 de agosto de 2010).

El estado de deterioro del puente clasifica como crítico por la socavación que presentan los cimientos de los bastiones y aletones. Se recomienda brindarle una solución a este problema dentro de los siguientes 90 días.

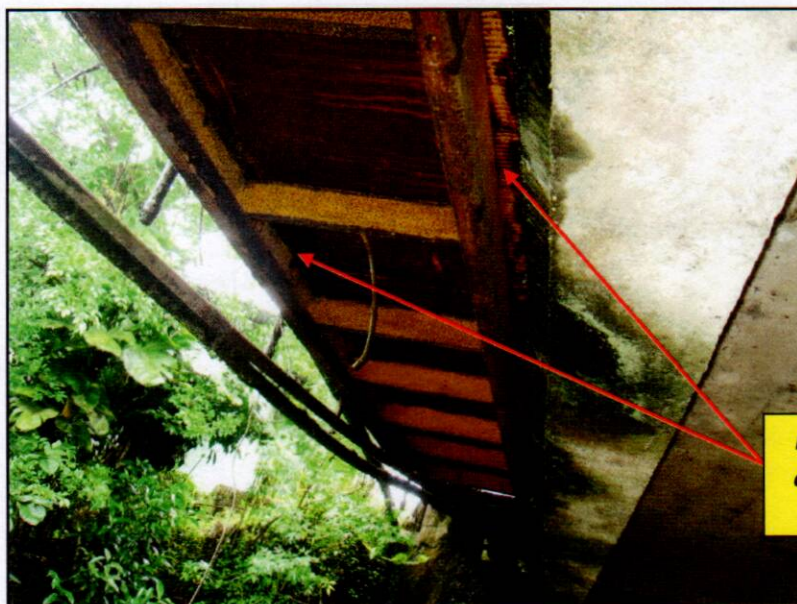
**Fotografía 10.** Vista inferior paso peatonal.  
(Estado del puente al 19 de mayo de 2010).

| SEGURIDAD VIAL | | |
|---|---|---|
| 1.3. Paso peatonal y accesos | La estructura del paso peatonal presenta evidencia de corrosión y oxidación importante. La superficie superior del paso peatonal fue construida con láminas de punta de diamante, las cuales no proveen una superficie con suficiente grado de fricción, sobretodo en condiciones de lluvia. <b>(Ver fotografías 6 y 10).</b> | Se recomienda sustituir el paso peatonal a menos que se demuestre por medio de un estudio técnico y de costos que el costo de su reparación es menor al 50% del costo de sustitución. En el caso que decida proseguir con la reparación, se recomienda proteger la estructura con el sistema de pintura recomendado por AASHTO 1996. Además, se recomienda remplazar las láminas de punta de diamante existentes por otro tipo de superficie que proporciones un nivel de fricción suficiente para evitar el deslizamiento de los peatones. Se recomienda construir los accesos respectivos marcándolos con pintura retroreflectiva. |

**Estructura de paso peatonal  
con evidencia de oxidación y  
corrosión**

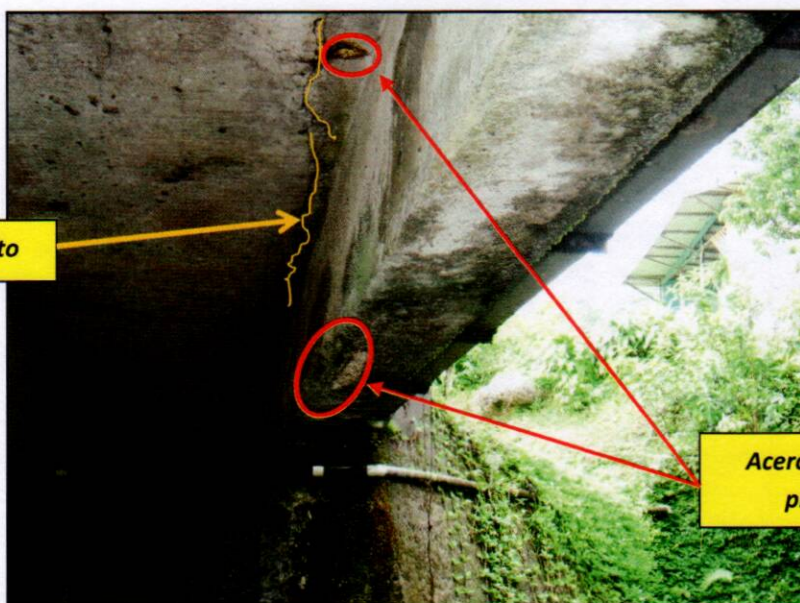
**Fotografía 11.** Vista inferior puente sobre Río Marín.  
(Estado del puente al 19 de mayo de 2010).

**Grietas en losa de concreto**

**Acero de refuerzo de viga  
principal expuesto**

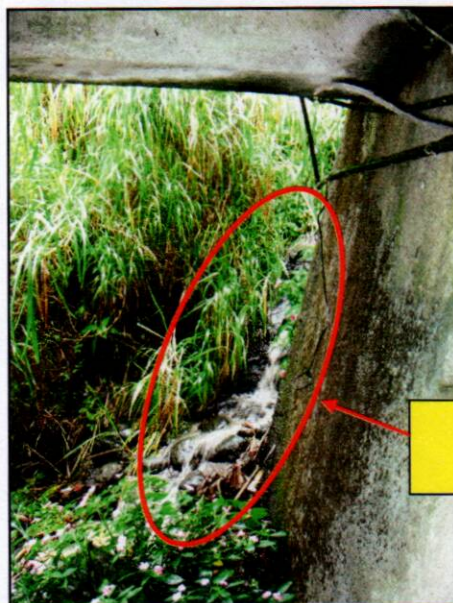
| SUPERFICIE DE RODAMIENTO, ACCESORIOS, ACCESOS Y OTROS | | |
|---|---|---|
| 2.3. Drenajes de accesos | No existen cunetas adecuadas que recolecten y guíen las aguas de escorrentía superficial lejos de los aletones del puente. Actualmente el agua de escorrentía está siendo descargada en los taludes contiguos a los aletones, lo que puede erosionar el talud y la cimentación de los aletones. <b>(Ver Fotografía 12).</b> | Construir un sistema de recolección de agua de escorrentía superficial que descargue el agua recolectada directamente al río, evitando que el agua percole en el material de relleno detrás de los aletones y erosione el talud contiguo. |

*Mal manejo de agua de  
escorrentía*

**Fotografía 12.** Agua de escorrentía sin canalizar.  
(Estado del puente al 19 de mayo de 2010).

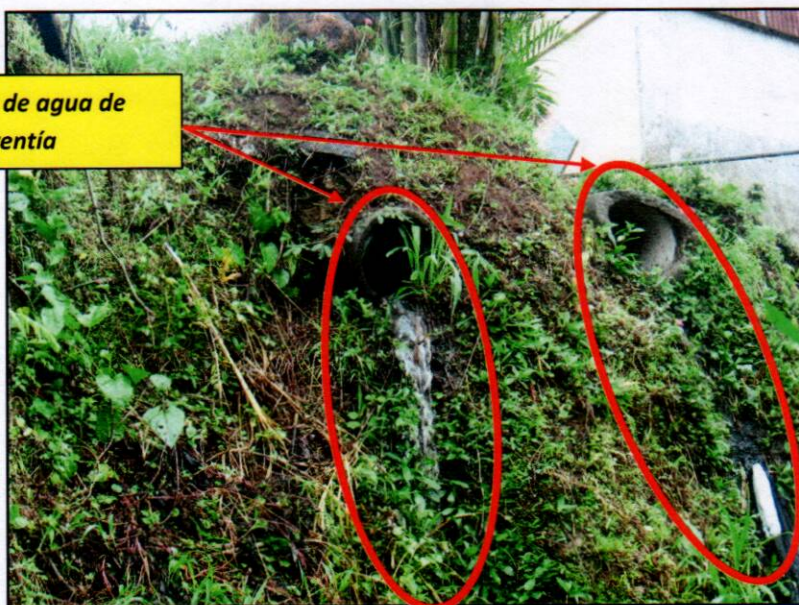
*Mal manejo de agua de  
escorrentía*

**Fotografía 13.** Agua de escorrentía mal canalizada descargada  
en taludes cercanos al puente. (Estado del puente al 19 de mayo de 2010).

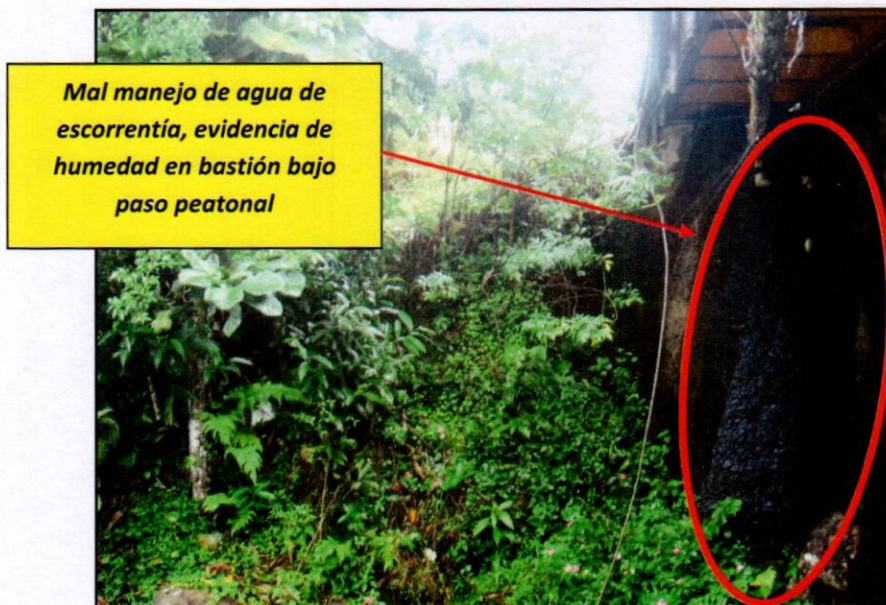
| SUBESTRUCTURA | | |
|---|---|---|
| 4.2. Bastiones y aletones | Se observó escurrimiento de agua de escorrentía sobre los bastiones y aletones debido a un mal manejo de las aguas que se recogen en la superficie de ruedo y que no cuentan con un adecuado encauzamiento. <b>(Ver Fotografía 12).</b> | Limpiar todo el sedimento acumulado en la superficie de los bastiones y aletones para evitar el crecimiento de vegetación.<br><br>Proporcionar un sistema adecuado de encauzamiento del agua de escorrentía para que esta no se infiltre en el relleno detrás de los aletones y sea descargada de forma adecuada al río. |

**Fotografía 14.** Evidencia de humedad en bastión bajo estructura de paso peatonal.  
(Estado del puente al 19 de mayo de 2010).

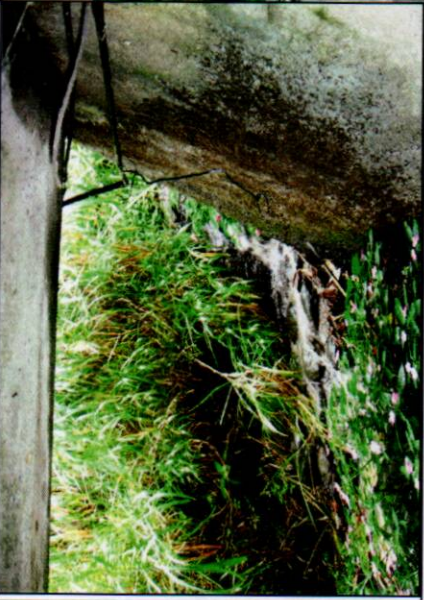
| Notas: Mal manejo de agua de escorrentía, agua escurriendo a cimentación de bastión. | | Notas: señalización horizontal inexistente o en muy mal estado. | | Notas: Socavación aguas arriba de cimentación de bastión B2 | |

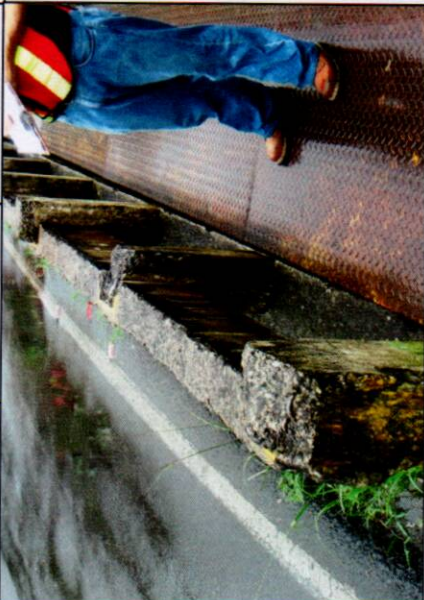
| Notas: Faltan topos de columnas de baranda de concreto, acero de refuerzo de las columnas expuesto. | | Notas: | | Notas: | |
