Informe No. PM10-01

Inspección del Puente Quebrada Chiquita - Calle Chileperro – RVC Moravia

09 de Junio 2010

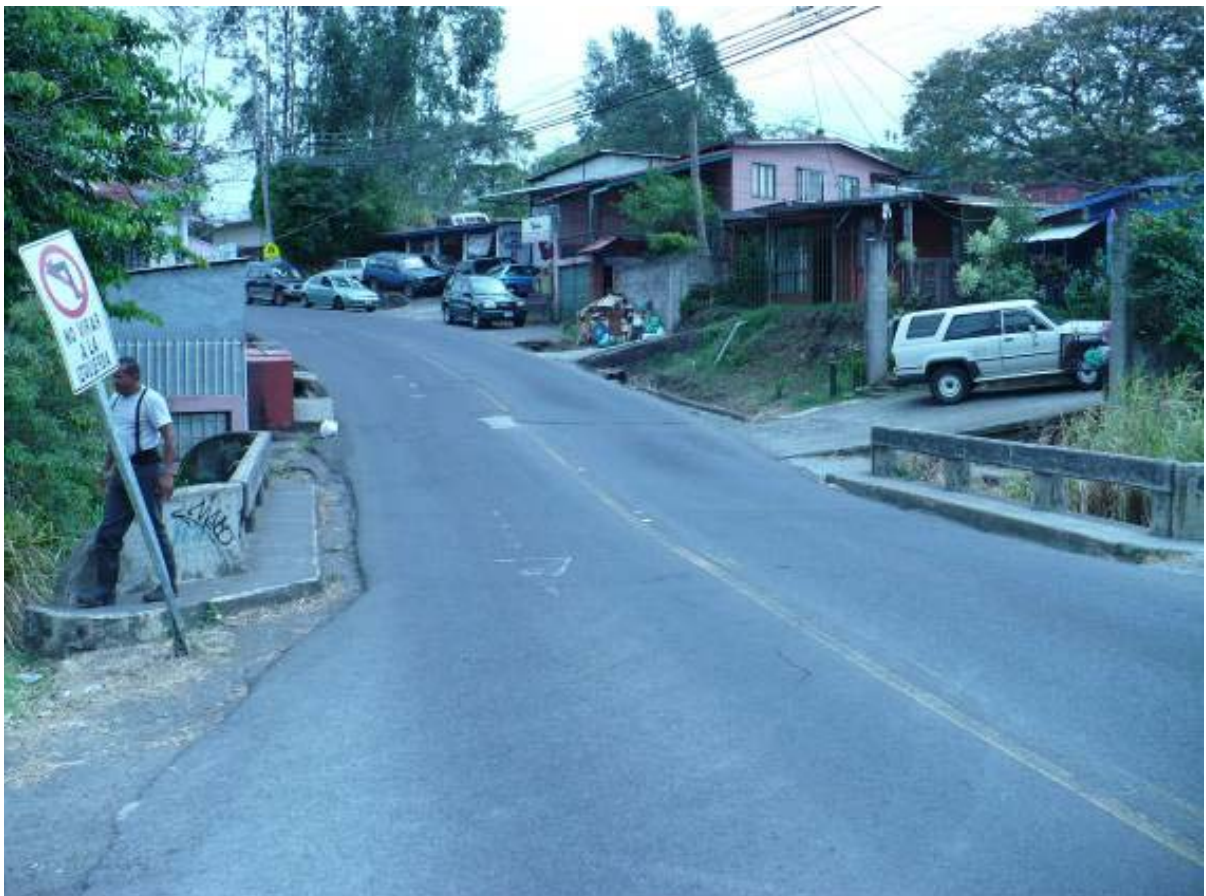
1.3. Identificación	El puente no está debidamente identificado. (Ver Portada)	Se debe colocar dos rótulos, uno por sentido que identifiquen al puente.
1.4. Señalización	No existen rótulos de velocidad y carga máxima. La demarcación horizontal está desgastada. (Ver Portada)	Colocar rótulos de velocidad y carga máxima, en ambos sentidos, demarcar la superficie de rodamiento de los accesos y del puente.

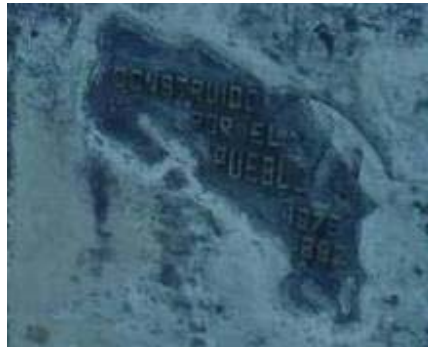
Se observó que el puente fue construido entre 1978 y 1982 según una placa adherida al puente. (Ver Figura 2). Esta información debe ser verificada.

Figura 2. Placa con información del período de construcción del puente.

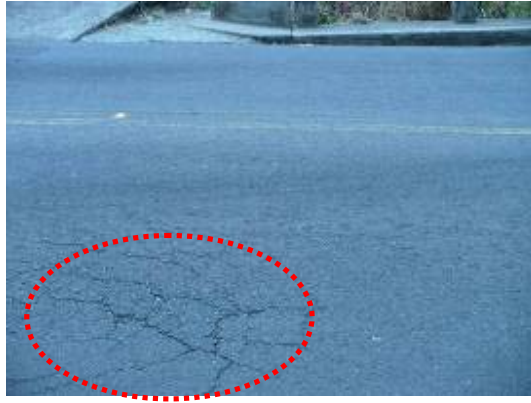
SUPERFICIE DE RODAMIENTO, ACCESORIOS, ACCESOS Y OTROS		
Elementos	Observaciones	Recomendaciones
2.1. Superficie de rodamiento	La carpeta asfáltica presenta grietas en el límite entre el bastión y los accesos al puente. (Ver Figura 3)	Se recomienda el sellado y/o monitoreo de estas grietas, pues se podrían convertir en un agujero.

Figura 3. Grietas sobre la capa de rodamiento asfáltica.

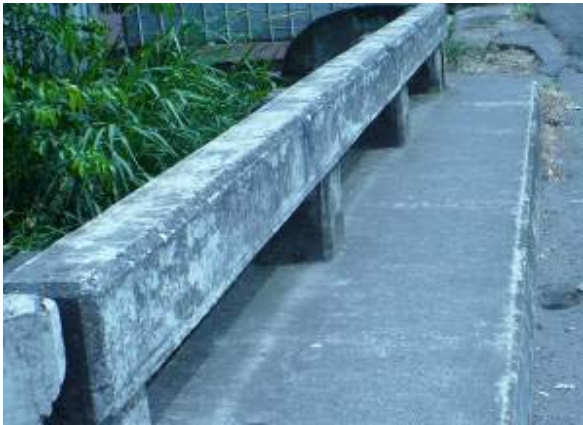
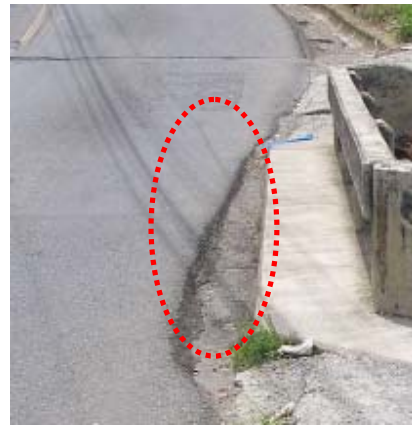
SEGURIDAD VIAL		
Elementos	Observaciones	Recomendaciones
1.1. Barandas	Las barandas están en buenas condiciones. Sin embargo, estas no están pintadas según las normas existentes. (Ver Figura 4)	Limpiar y pintar con pintura reflectiva.

1.2. Aceras y sus accesos	El ancho de acera es de 650 mm, no cumple con el ancho mínimo requerido de 1200 mm (Ley 7600). No cuenta con accesos apropiados. (Ver Figura 4)	Proveer el puente con una acera para el tránsito seguro de peatones y sillas de ruedas. Construir los accesos respectivos y pintar el cordón de la acera peatonal con pintura reflectiva.

2.4. Cunetas y drenajes del puente	Muchos de los drenajes del puente están obstruidos. (Ver Figura 4)	Limpiar todos los drenajes del puente. Se recomienda mantenimiento cada seis meses.

Figura 4. Barandas y aceras sin pintar, sin señalización, drenajes obstruidos (derecha).

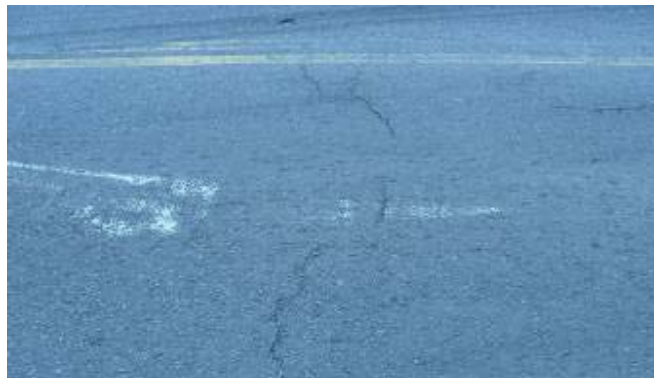
2.3. Drenajes de accesos	Los accesos carecen de un sistema de drenaje adecuado. (Ver Figura 6)	Se debe construir un sistema de drenaje adecuado.
2.4. Juntas de expansión	Las juntas de expansión están cubiertas por la carpeta asfáltica. Además, se aprecian grietas en la carpeta asfáltica donde estas están ubicadas. (Ver Figura 5)	Se deben sellar las grietas y/o monitorear el progreso de éstas pues se podrían convertir en agujeros.

SUBESTRUCTURA		
Componentes	Observaciones	Recomendaciones
4.1. Apoyos sobre los bastiones	La losa aparenta estar simplemente apoyada sobre los bastiones (Ver Figura 9). La losa muestra indicios de movimiento lo cual se identifica por las grietas que se observaron sobre la carpeta asfáltica. (Ver Figuras 3 y 5)	Monitorear el progreso de éstas grietas.

Figura 5. Grietas sobre el puente en el limite entre el apoyo de la losa y uno de los accesos.

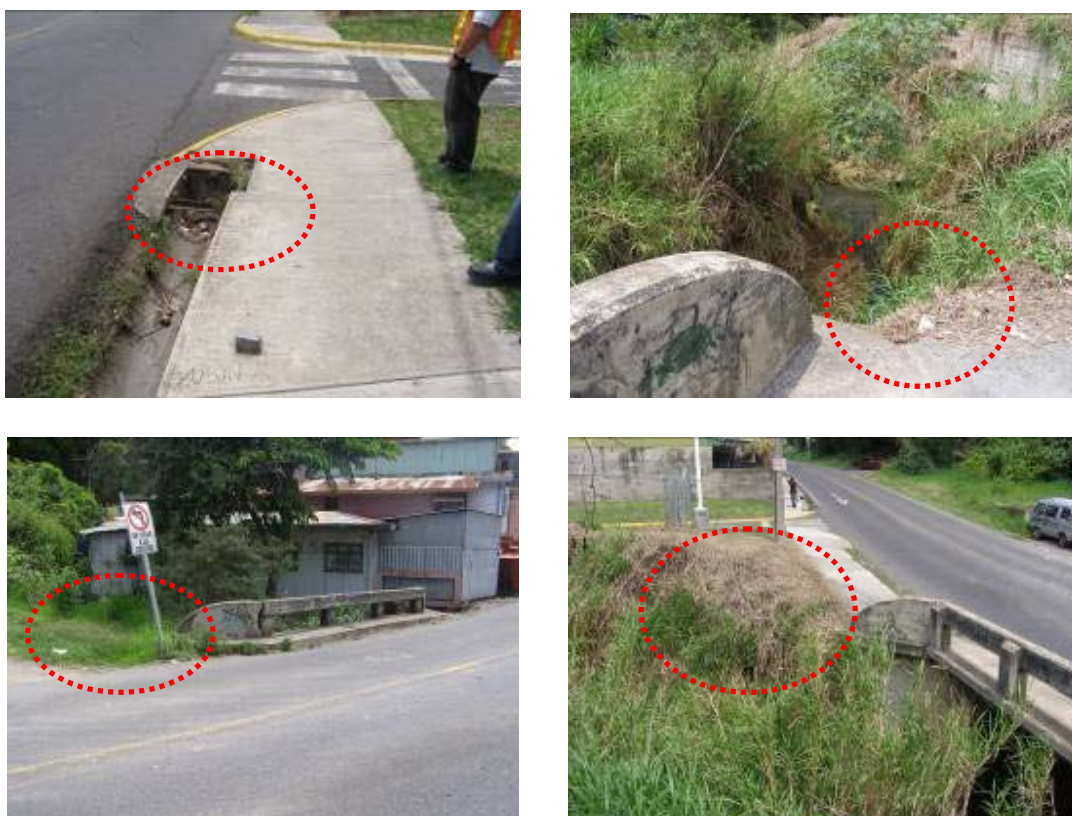
Figura 6. Alcantarillas obstruidas y drenajes inexistentes en los accesos al puente.

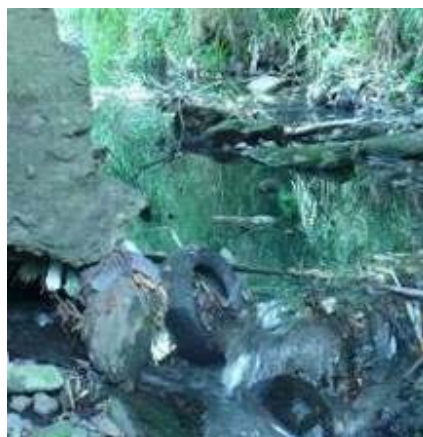
2.5. Cauce del río	Se observó acumulación de material y escombros, esto no parece afectar el caudal del río. (Ver Figura 7)	Monitorear y evitar la acumulación de material en el cauce del río debajo del puente.

Figura 7. Acumulación de material de escombros y basura en el cauce.

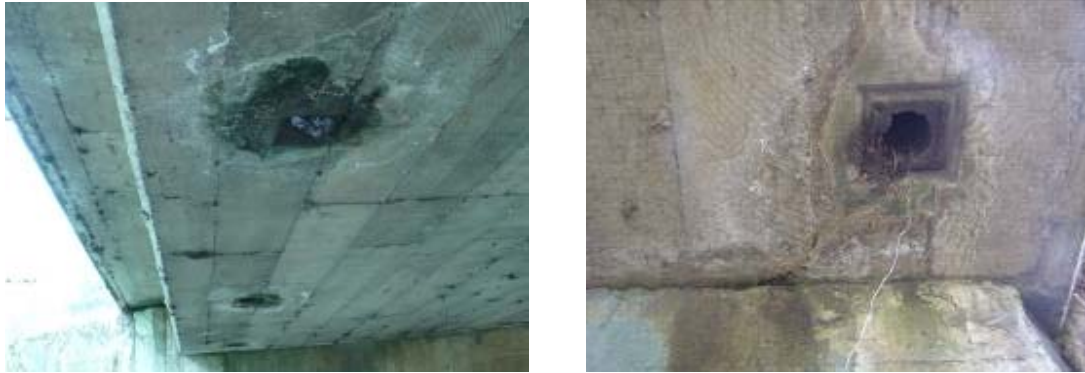
SUPERESTRUCTURA		
Componentes	Observaciones	Recomendaciones
3.1. Losa – Superficie inferior	La losa se encuentra en buenas condiciones.	Ver 3.2.
3.2. Losa – Drenajes Inferiores	Los orificios de drenaje estaban manchados por la humedad. Se observan signos de eflorescencia a su alrededor. Es de esperar que por aquí comience la corrosión del acero de refuerzo de la losa. (Ver Figura 8).	Se deben limpiar los drenajes. Para ello, se recomienda colocar un tubo dentro de cada drenaje que se extienda 30 mm por debajo de la superficie inferior de la losa, el cual evite el contacto con el agua.

Figura 8. Manchas de humedad y eflorescencia en el concreto alrededor de los orificios de drenaje.

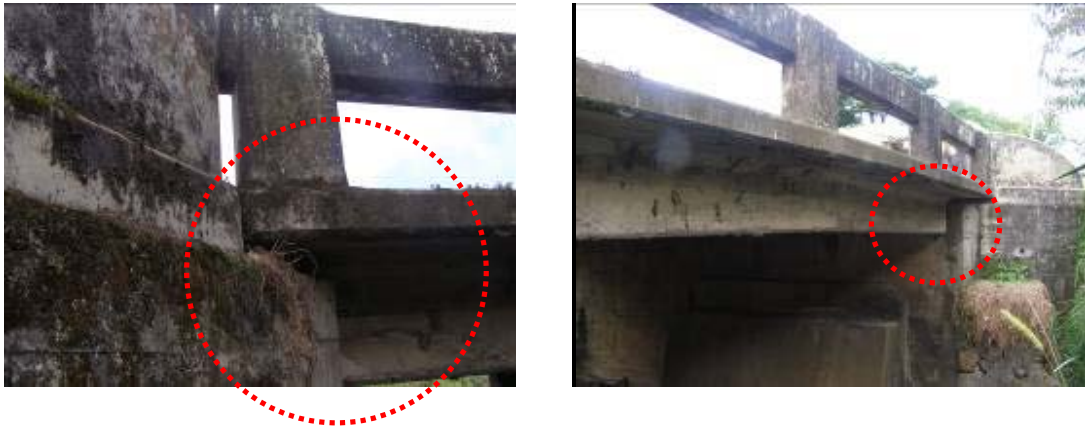
Figura 9. Apoyos de losa sobre bastiones.

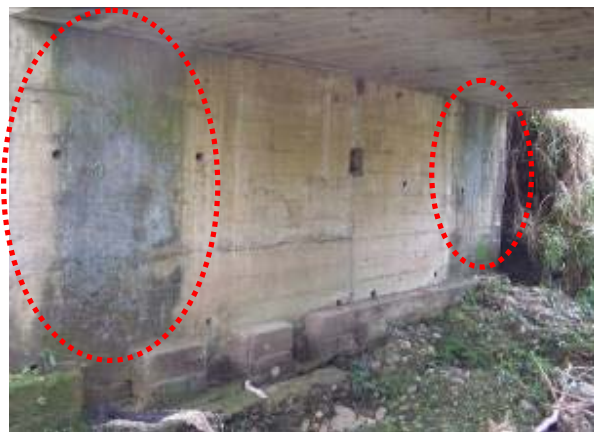
4.2. Bastiones	No se observan grietas en los bastiones, ni hay indicios de que estén inclinados. El bastión Este muestra indicios de humedad a sus costados, esto se debe a la humedad proveniente de los drenajes de la losa. (Ver 3.2 y Figura 10)	Este problema se solucionaría si se mejora el sistema de drenaje.

Figura 10. Humedad proveniente de drenajes defectuosos de la losa del puente.

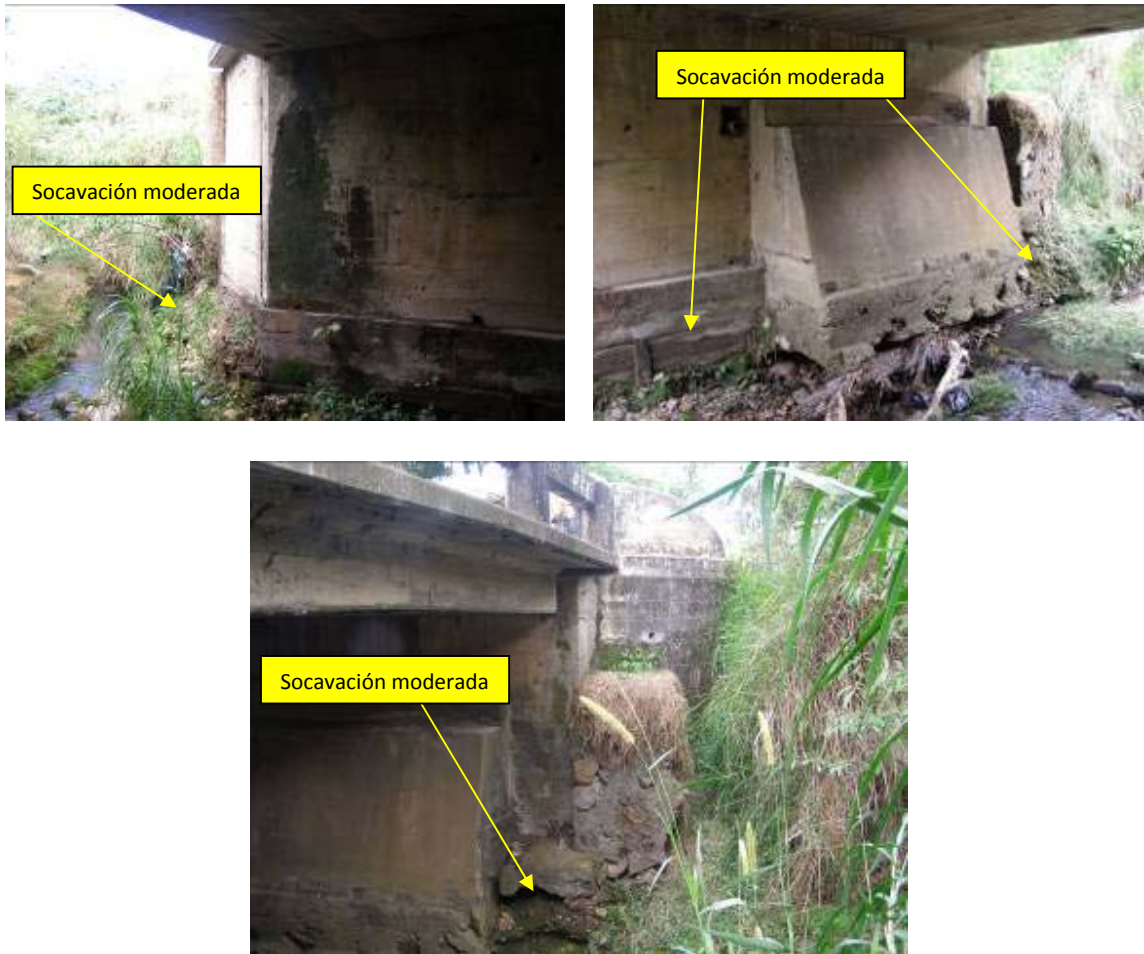
4.3. Aletones	La estructura de concreto se encuentra en buen estado. Sin embargo, se observa una leve socavación bajo los aletones. Esto se debe a la erosión causada por el agua de escorrentía proveniente de los accesos del puente por falta de un sistema de drenaje adecuado. (Ver Figura 11)	Construir un sistema de drenaje para evitar la erosión.

4.4. Fundaciones	Se presume que las fundaciones son placas aisladas. Se observa una leve socavación alrededor de las fundaciones debido a las crecidas del río. (Ver Figura 11)	Construir un sistema de protección para evitar la socavación de la fundación.

Figura 11. Socavación moderada en aletones, bastiones y fundaciones.
