Programa de Infraestructura del Transporte (PITRA)

Informe No. PM10-03

Inspección del Puente Negro sobre el Río Ciruelas, Distrito Miramar, Cantón Montes de Oro

20 Setiembre de 2010

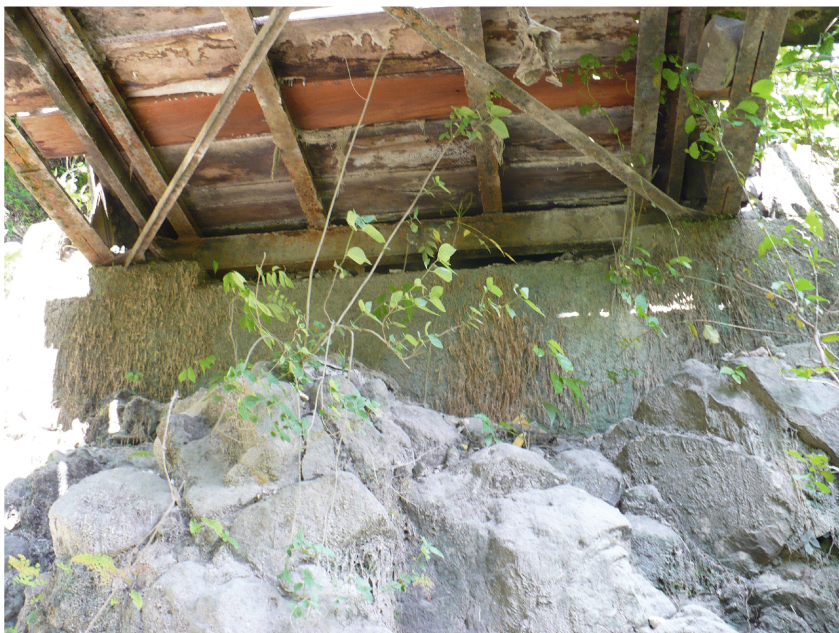
4.2. Erosión junto a los bastiones	El agua de lluvia escurre sobre el acceso. Este drena directamente sobre el bastión lo que está provocando el deslave del talud. (Ver foto # 1)	Construir un sistema de drenaje o cunetas para encausar el agua de lluvia de los accesos lejos de los bastiones.

Foto No.1. Vista de apoyo tipo cabezal sobre rocas

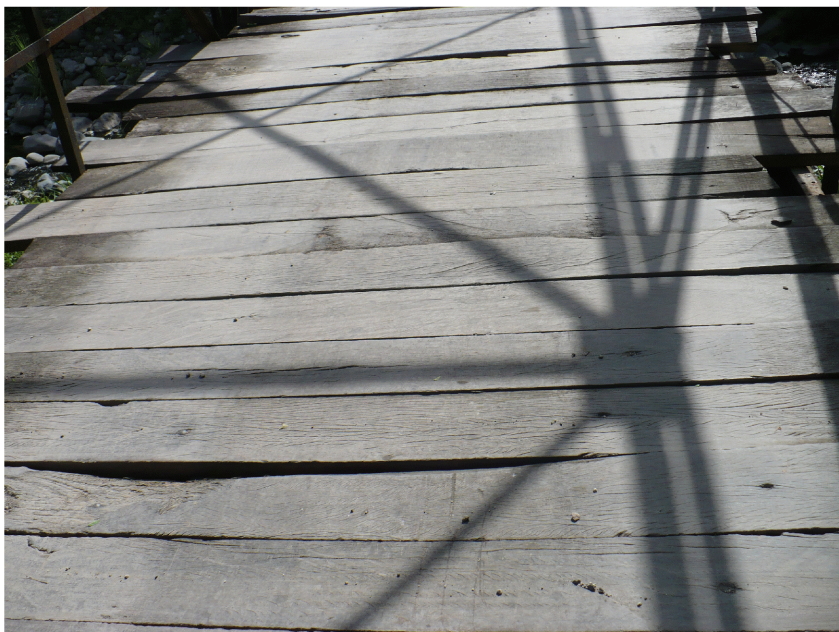
SUPERFICIE DE RODAMIENTO, ACCESORIOS, ACCESOS Y OTROS		
Elementos	Observaciones	Recomendaciones
2.1. Superficie de rodamiento	Los tablonces de la superficie no están sujetos a la estructura del puente. También existen tablonces podridos, quebrados o torcidos. (Ver Foto # 2)	Se recomienda sustituir el puente. En caso que se decida repararlo, se recomienda fijar los tablonces a los largueros del puente para evitar su movimiento durante el tránsito vehicular y se recomienda remplazar los tablonces cortos, podridos y faltantes.

Foto No. 2. Vista de tablonces de piso de puente

De efectuarse la reparación y saneamiento de la estructura actual, además se recomendaría fijar a los largueros del puente todos los tablonces de la superficie de rodamiento que se encuentran en buen estado y remplazar aquellos que se encuentran podridos o torcidos. O estudiar la colocación de una malla de acero inoxidable como superficie de ruedo. También se recomiendan realizar las mejoras sugeridas en seguridad vial y construir un sistema de drenaje apropiado para los accesos.

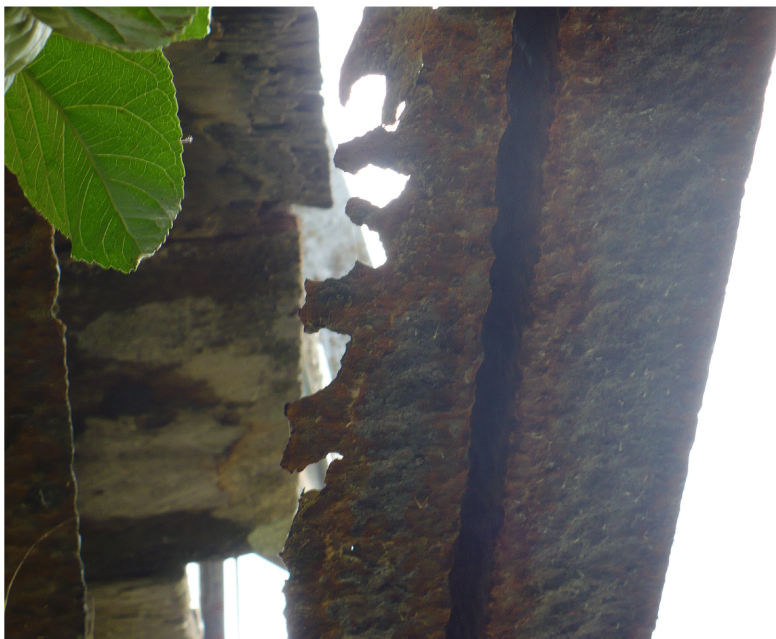
3.2. Estructura de acero bajo la superficie de rodamiento	Los elementos metálicos bajo la superficie de rodamiento (vigas principales, largueros, arriostres horizontales y cuerda inferior de las cerchas) exhiben corrosión significativa a tal punto que se ha perdido más del 60% de la sección transversal del elemento ya que no han recibido el mantenimiento apropiado. (Ver foto # 3)	Se recomienda sustituir el puente. En caso que se decida repararlo, se recomienda levantar los tabloncillos de la superficie de rodamiento antes de proteger la estructura de acero con el sistema de pintura recomendado por AASHTO 1996. Se deberán reemplazar todos los elementos de acero que exhiban pérdida de sección transversal debido a la corrosión.

Foto No. 3. Cuerda inferior de la cercha severamente dañada por corrosión y pérdida de material

El estado de deterioro de este puente de acero clasifica como de **extremadamente crítico**, debido a la extensión del daño observado por corrosión en la cuerda inferior de las cerchas. Por lo tanto, **no se recomienda** el tránsito de vehículos, (ni siquiera livianos), sobre este puente hasta que éste haya sido reparado por un profesional o empresa competente. Tampoco conviene el paso de peatones en grupos de más de 8 personas, solamente en grupos pequeños o individualmente. También se recomienda limitar el paso de ganado, de modo que no sea utilizado por más de 5 cabezas de ganado a la vez.

Si el estudio de factibilidad de reparación fuera positivo, se recomendaría sustituir las piezas dañadas, y proteger la estructura de acero con el sistema de pintura recomendado por AASHTO 1996. También debería definirse la carga máxima permitida para el puente reparado.

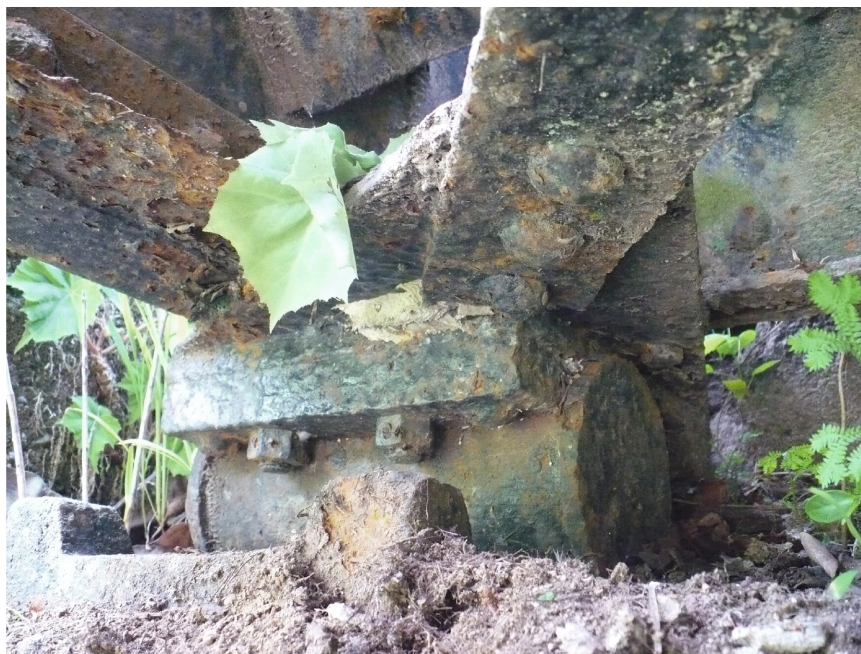
2.5. Juntas de expansión	La junta de expansión ubicada sobre el bastión-Oeste está obstruida. Esta junta coincide con el extremo del puente donde está apoyado sobre un rodillo. (Ver Foto 4)	Se recomienda limpiar la junta de expansión para brindarle libertad de movimiento a la superestructura del puente y también se recomienda colocar un sello de neopreno o similar que impida la filtración del agua. (previa reparación profesional).

SUBESTRUCTURA		
Componentes	Observaciones	Recomendaciones
4.1. Apoyos sobre los bastiones	Los apoyos están bastante corroídos, lo que hace presumir que el movimiento del puente metálico producto de los cambios de temperatura está restringido. Adicionalmente existe a su alrededor una gran cantidad de sedimento acumulado y plantas (Ver Foto # 4).	Limpiar los apoyos del puente y protegerlos con el sistema de pintura AASHTO 1996. Se recomienda eliminar el sedimento acumulado y las plantas alrededor del apoyo.

Foto No. 4. Apoyo tipo rodillo que se encuentra muy afectado por corrosión
