## Unidad de Gestión Municipal

Reporte No. PM10-05

### Inspección del Puente Cheo sobre la Quebrada Seca, Distrito San Antonio, Cantón Belén

3 de Septiembre de 2010

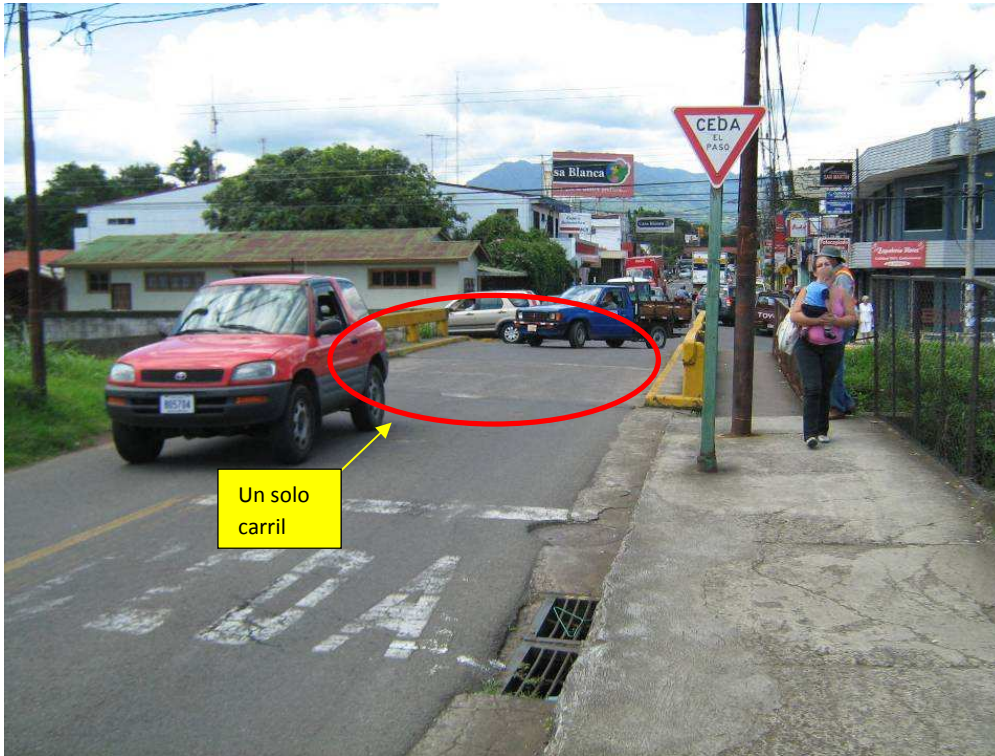
**Figura 4.** Puente de un sólo carril, señal de ceda.

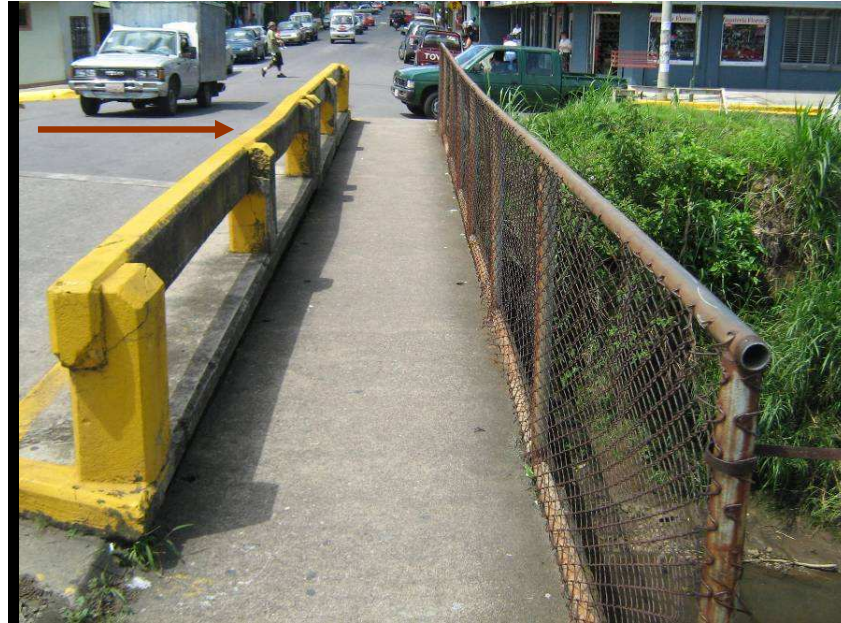
<b>SEGURIDAD VIAL</b>		
<b>Elementos</b>	<b>Observaciones</b>	<b>Recomendaciones</b>
1.1. Barandas	Las barandas presentan deformaciones y grietas ocasionadas por los movimientos diferenciales que ocurren entre las dos superestructuras del puente y entre el puente y sus accesos (Ver Figuras 6 y 7).	Separar físicamente las barandas entre las superestructuras tipo arco y tipo losa y entre el puente y sus accesos con el objetivo de eliminar las grietas. Reparar y pintar las barandas dañadas.

**Figura 6.** Deformación en la baranda.

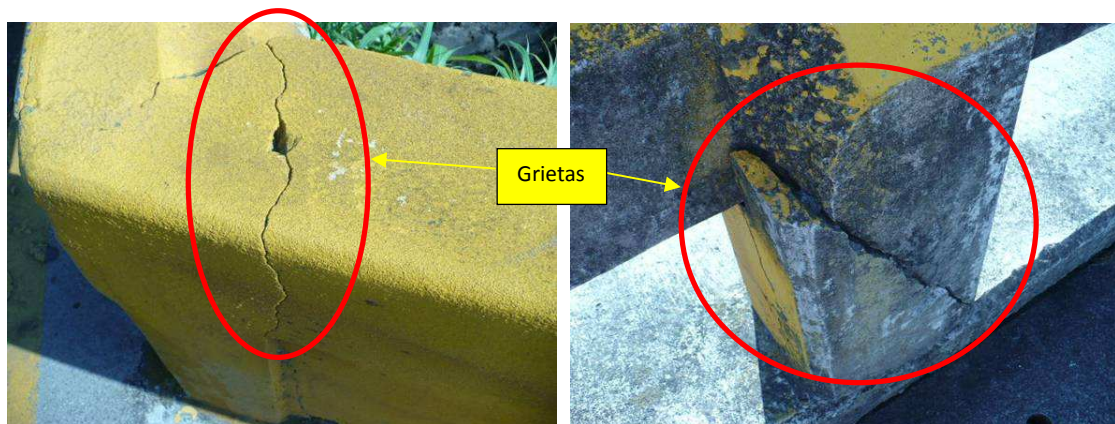
**Figura 7.** Grietas en las barandas debido a movimientos diferenciales que ocurren entre las dos superestructuras y entre el puente y sus accesos.

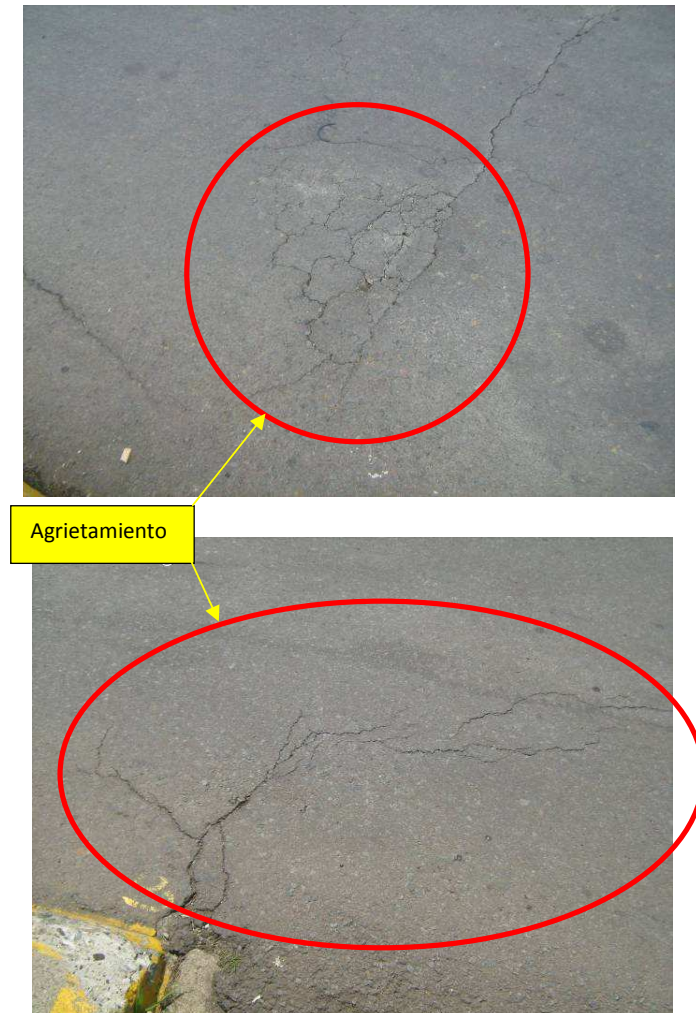
<b>SUPERFICIE DE RODAMIENTO, ACCESORIOS, ACCESOS Y OTROS</b>		
<b>Elementos</b>	<b>Observaciones</b>	<b>Recomendaciones</b>
2.1. Superficie de rodamiento	La carpeta asfáltica presenta agrietamiento entre la superestructura tipo arco y el acceso-Sur al puente, se presume es causado por movimientos diferenciales entre ellos (Ver Figura 8). Este problema se solucionaría si se construye una junta de expansión.	Se recomienda sellar las grietas.

**Figura 8.** Agrietamiento en la carpeta asfáltica, entre el acceso Sur y el puente, causado por movimientos diferenciales.

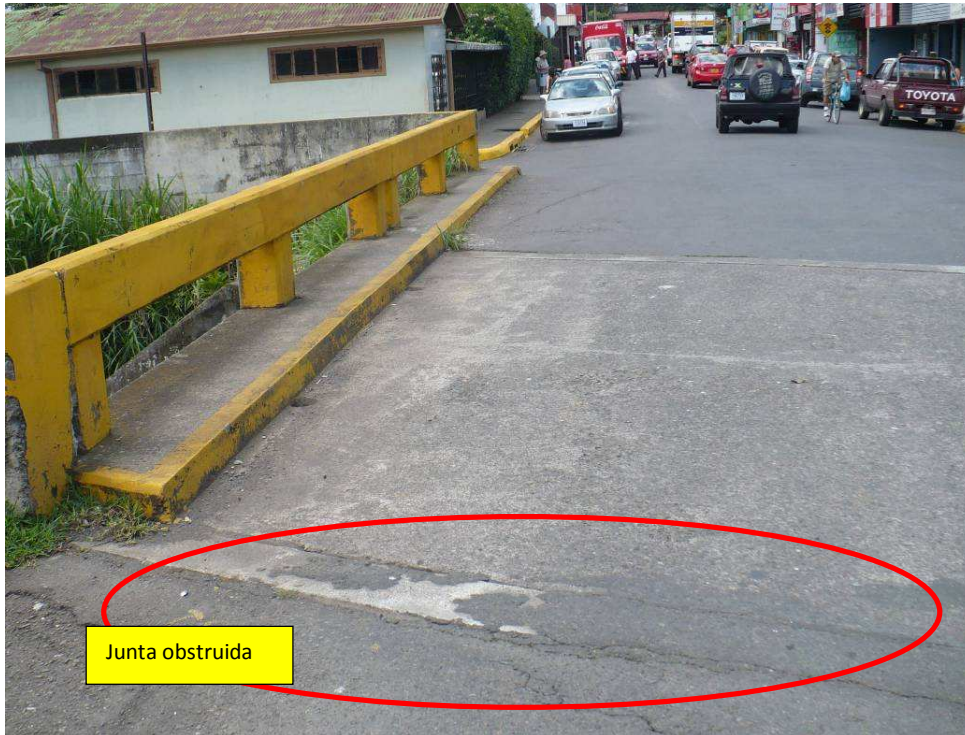
2.4. Juntas de expansión	Las juntas de expansión de la superestructura tipo losa están obstruidas (Ver Figura 9).	Limpiar las juntas de expansión y sellarlas con un material deformable que impida la filtración de agua.

**Figura 9.** Juntas obstruidas.

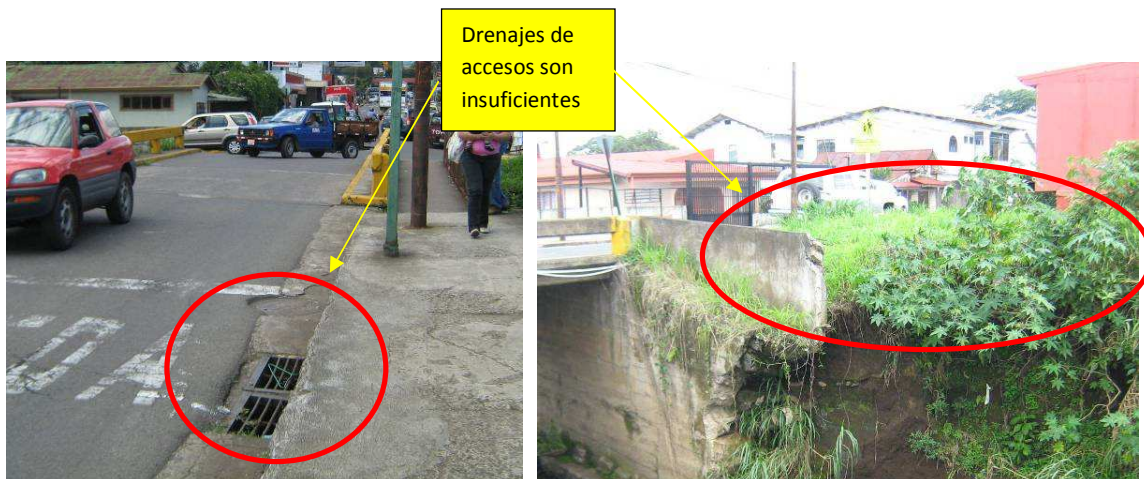
2.2. Cunetas y drenajes del puente	Los drenajes del puente tienen un funcionamiento adecuado.	Ninguna.
2.3. Drenajes de accesos	Los accesos carecen de un sistema de drenaje adecuado (Ver Figura 10).	Construir un sistema de drenaje para los accesos del puente que evite la socavación de los aletones y la erosión de los taludes.

**Figura 10.** Drenajes de accesos son insuficientes o inexistentes.

- Construir un sistema de drenaje para cada acceso.
- Investigar la capacidad de servicio y última de la viga de soporte del puente peatonal debido a que ésta presenta una deflexión permanente significativa y porque se observaron grietas por flexión. Con ello se podrá determinar si se debe reforzar la viga o limitar la carga máxima sobre el paso peatonal.

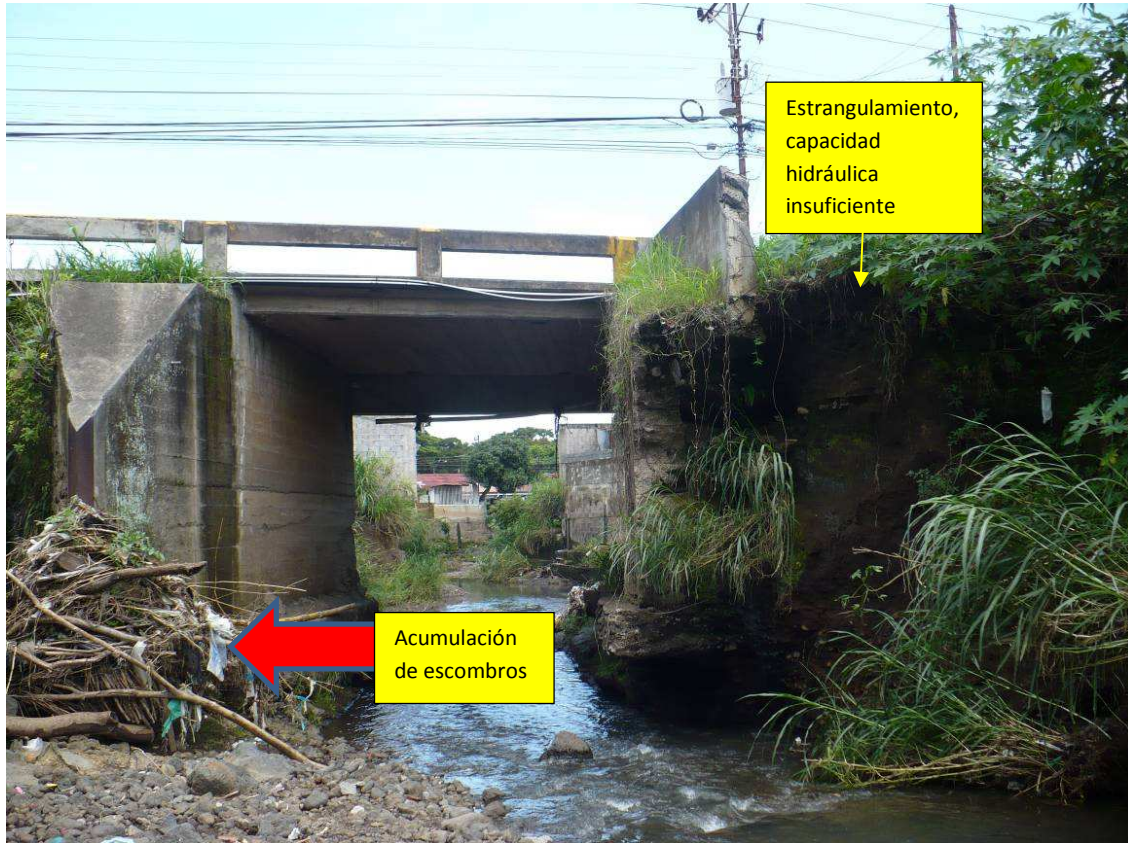
2.5. Cauce del río	La capacidad hidráulica bajo la superestructura del puente es insuficiente (Ver Tabla No. 4). Se aprecia que la mayoría del caudal del río fluye por el claro-Norte. La pila central acumula escombros que restan a su capacidad hidráulica (Ver Figura 11).	Realizar un estudio hidráulico para determinar la capacidad hidráulica que debe tener este puente. Remover los escombros frente a la pila y siempre inspeccionar el puente después de una fuerte tormenta.

**Figura 11.** Capacidad hidráulica insuficiente para el caudal del río. Acumulación de escombros.

- Realizar un estudio para determinar la demanda hidráulica en el punto de ubicación del puente, para el período y la tormenta de diseño y compararlo a la capacidad hidráulica actual. Con esta información se podrá decidir si se requiere sustituir o modificar el puente.

- Dragar el río con el objetivo de encauzar el flujo de agua por ambos claros del puente. Por la configuración actual observada, se aprecia que el río tiende a fluir con mayor caudal por el claro norte, causando los problemas de socavación.

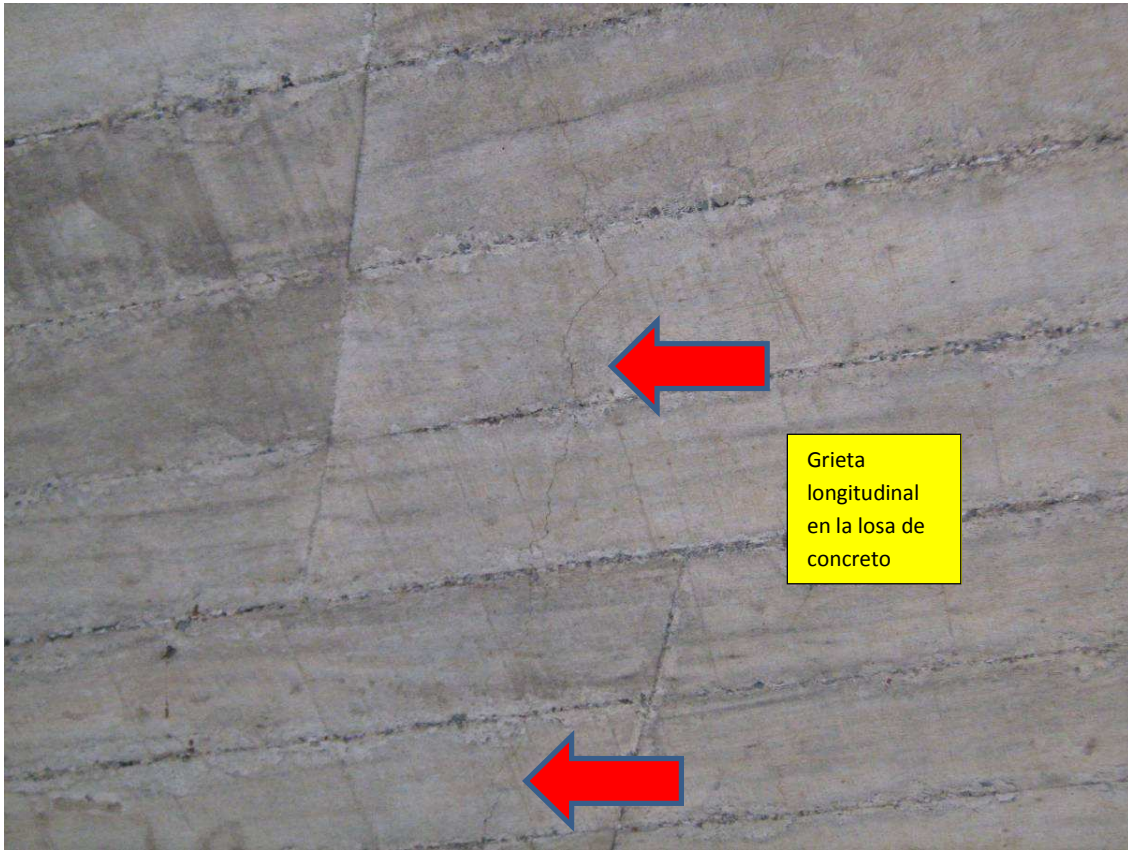
<b>SUPERESTRUCTURA</b>		
<b>Elementos</b>	<b>Observaciones</b>	<b>Recomendaciones</b>
3.1. Superestructura tipo losa – Superficie inferior	Se observó una grieta única longitudinal en el centro de la losa, no se pudo determinar el espesor de la grieta (Ver Figura 12).	Investigar si el espesor de la grieta es mayor de 0.4mm. En caso de serlo se recomienda sellarla con mortero epóxico de lo contrario, sellar con pintura impermeable.

**Figura 12.** Grieta longitudinal en parte inferior de la losa de concreto.

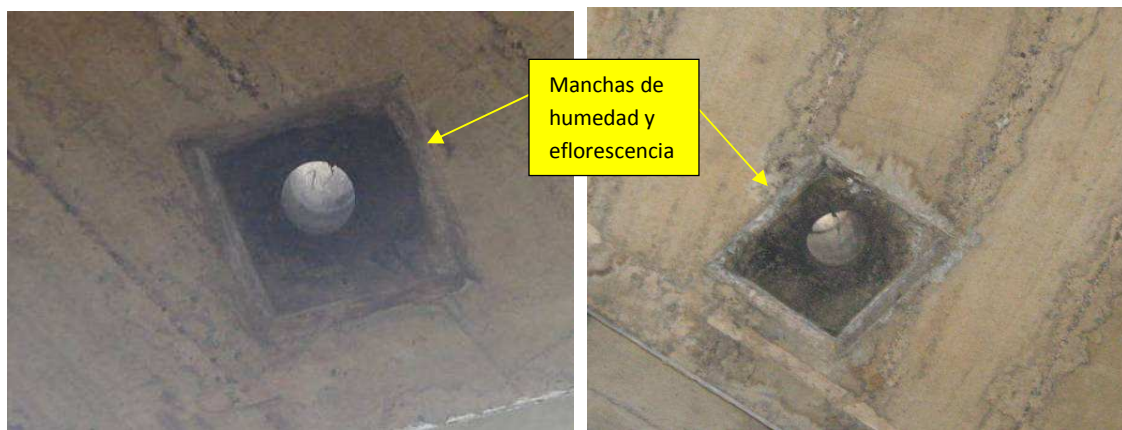
3.2. Superestructura tipo Losa – Drenajes	Los orificios de los drenajes están manchados por la humedad. Se observa una leve eflorescencia a su alrededor. (Ver Figura 13).	Se recomienda colocar un ducto dentro de cada drenaje que se extienda 300 mm por debajo de la superficie inferior de la losa el cual evite el contacto del agua con la superficie de concreto.

**Figura 13.** Manchas de humedad. Leve eflorescencia en orificios de drenaje.

- Proveer de ductos para los drenajes del puente, que prevengan el contacto del agua con la losa, y posible corrosión del acero de refuerzo debido al agua infiltrada.

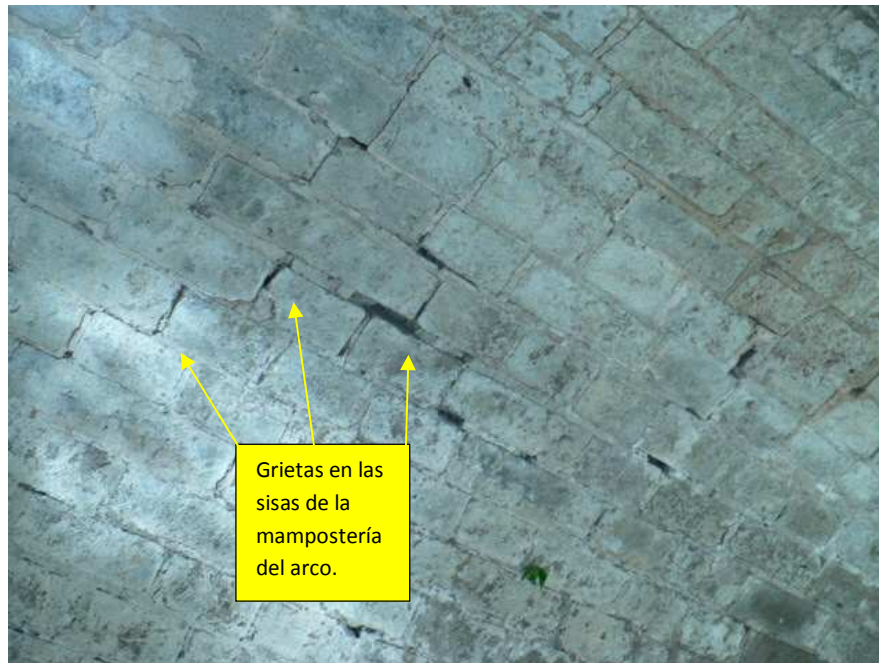
3.3. Superestructura tipo Arco	La mampostería del arco presenta grietas a lo largo de las sisas y un pequeño desprendimiento del mortero de relleno entre algunos bloques de piedra (Ver Figura 14).	Monitorear el avance de estas grietas en la próxima inspección. Se recomienda sustituir el arco de piedra por su falta de capacidad para resistir los desplazamientos laterales producto de un sismo.

**Figura 14.** Grietas en las sisas de la mampostería.

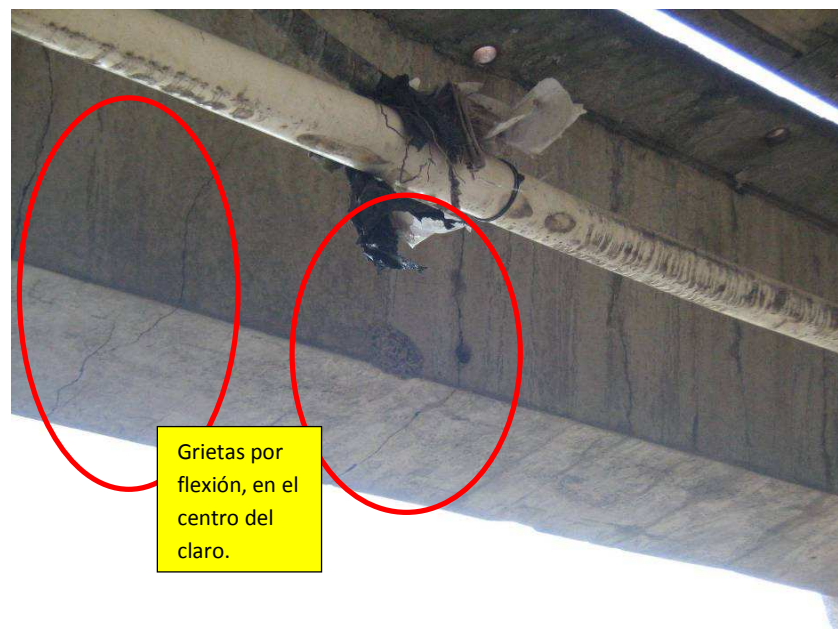
3.4 Viga Puente Peatonal	La viga del puente peatonal exhibe deflexión permanente y varias grietas por flexión en el centro. Estas grietas pueden facilitar la infiltración del agua y eventualmente la corrosión del acero de refuerzo (Ver Figura 15)	Investigar cuál es la capacidad de carga de servicio y de carga última del paso peatonal para determinar si se requiere limitar la carga que circula por el puente peatonal.  Sellar las grietas detectadas en la viga con pintura impermeable en caso que las grietas no tengan un espesor mayor de 0.4mm, sellarlas con mortero epóxico si el espesor es mayor de 0.4 mm.

**Figura 15.** Grietas por flexión en el centro del claro de la viga del puente peatonal.

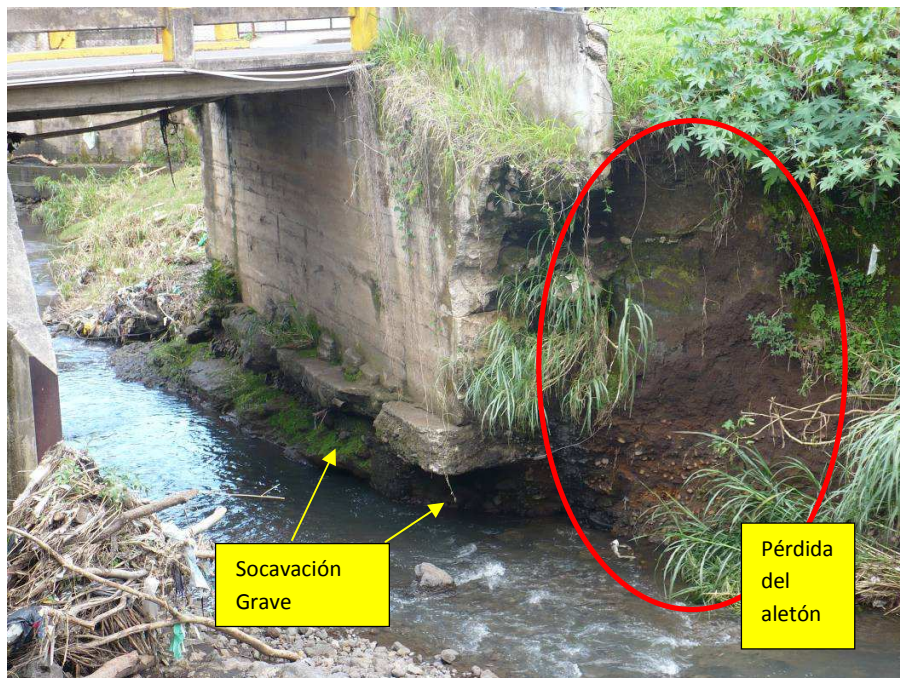
4.4. Aletones	El bastión-Norte ha perdido uno de sus aletones producto de la socavación causada por el caudal de agua. La falta del aletón puede permitir la erosión detrás del bastión, la erosión del relleno de aproximación y generar su asentamiento. Esto representa una amenaza para la integridad del puente ya que puede causar su colapso durante una tormenta fuerte. (Ver Figura 16).	Reconstruir el aletón del bastión-Norte para evitar la socavación detrás del bastión, la erosión del talud y el posible asentamiento del relleno de aproximación.

4.5. Fundación de bastiones y pilas	Las fundaciones de los dos bastiones y la pila central presentan socavación excesiva lo que indica que el puente no tiene suficiente capacidad hidráulica (Ver Figuras 16-18). Esto representa un problema ya que puede causar el colapso del puente.	Proteger de la socavación los cimientos de los bastiones y la pila.

**Figura 16.** Socavación grave de la fundación del bastión-Norte y pérdida del aletón.

- Construir un sistema de protección contra la socavación de las fundaciones, bastiones, pila central y aletones del puente.

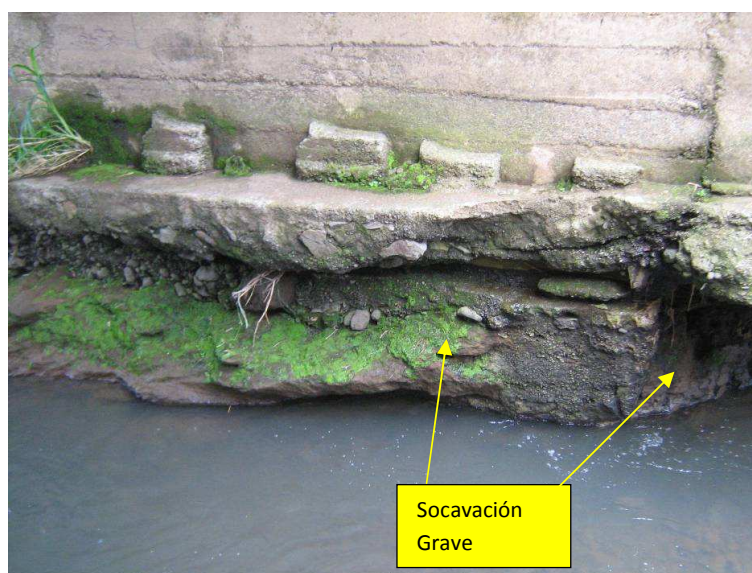
**Figura 17.** Socavación grave de la fundación del bastión-Norte.

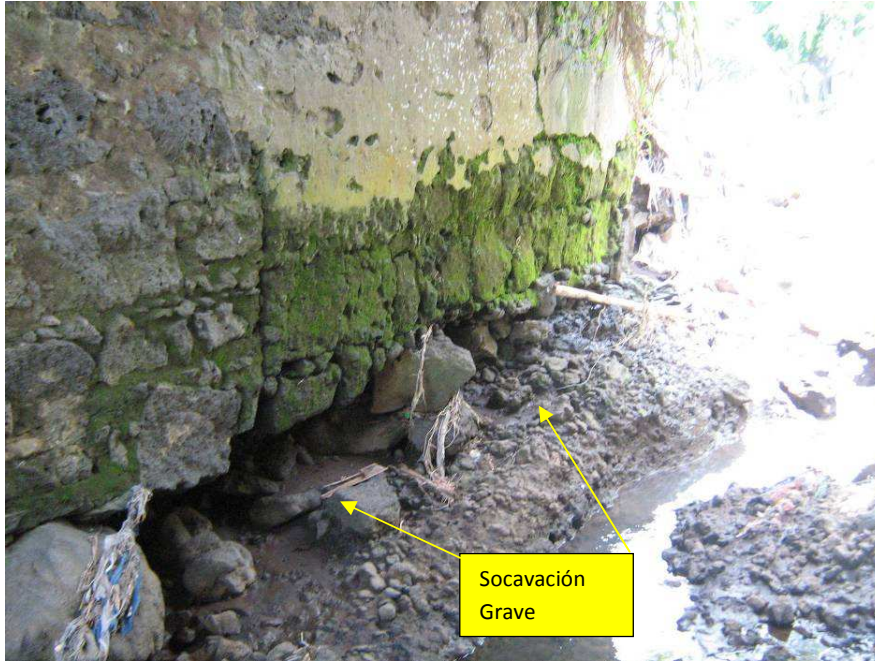
**Figura 18.** Socavación grave bajo la pila central.
