Informe No. PM10-07

## Inspección del Puente Paso Hondo sobre el Río Torres, Distrito Mercedes, Cantón Montes de Oca

14 de Enero de 2011

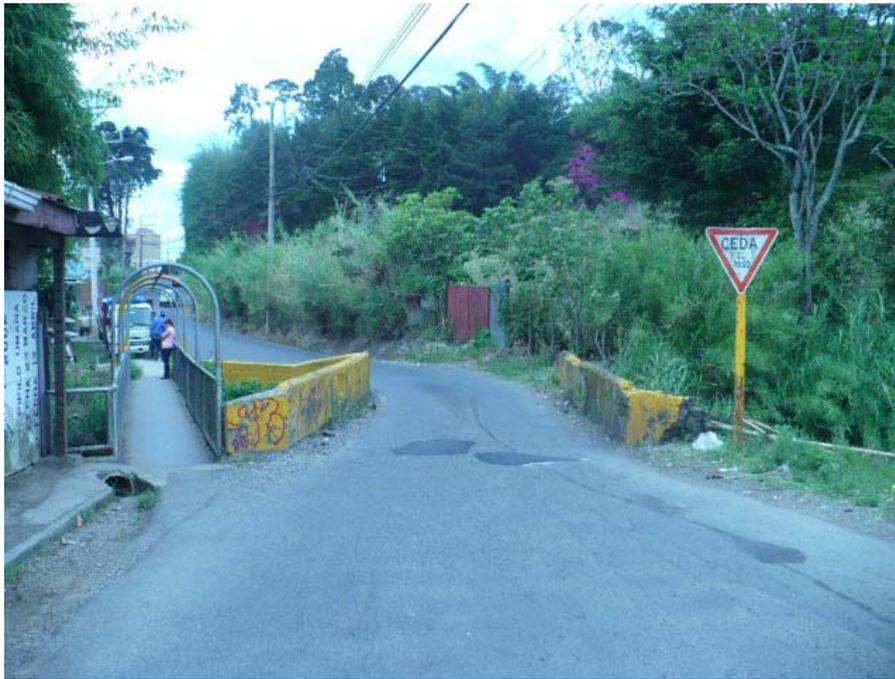
**Figura 2.** Puente Paso Hondo Río Torres, vista hacia el Oeste, señalización tipo Ceda.

1.3. Identificación	El puente no está debidamente identificado. (Ver Figuras 2 y 3)	Colocar dos rótulos, uno por sentido, que identifiquen al puente.
1.4. Señalización	No existe un rótulo de velocidad máxima o información de la carga viva de diseño. Existe un rótulo de Ceda en el sentido Este-Oeste, el cual está en malas condiciones. No existe demarcación horizontal. No existen capta-luces para canalizar el tránsito vehicular (Ver Figuras 2 y 3).	Colocar rótulos de velocidad máxima en ambos sentidos. Adherir una placa a la baranda indicando la carga viva de diseño. Sustituir la señal de Ceda. Demarcar la superficie de rodamiento de los accesos y del puente con pintura retro-reflectiva, incluir capta-luces en la demarcación horizontal. Colocar delineadores a la entrada del puente.

1.5. Iluminación	Se observan dos postes de iluminación al menos a 20 m de distancia del puente (Ver Figuras 2 y 3).	Inspeccionar el correcto funcionamiento de las lámparas e investigar si dan visibilidad al puente en horas de la noche.

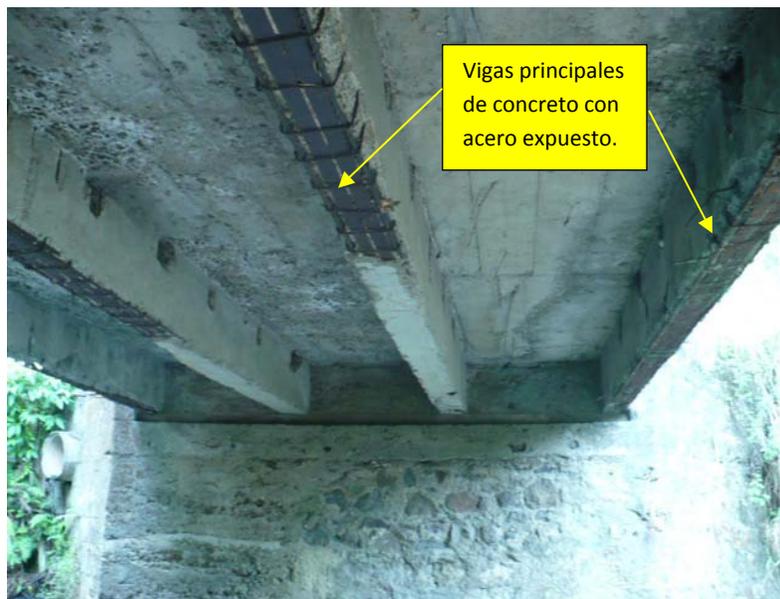
El puente consiste de un sistema de cuatro vigas principales de concreto reforzado, sin vigas diafragma intermedias, que dan soporte a una losa de concreto (Ver Figura 4). Las vigas principales son continuas y tienen una longitud de 11 metros y 0,47 metros de peralte. Cada viga de concreto está reforzada con lo que aparenta ser una armadura fabricada con angulares. Se colocaron aros de refuerzo a su alrededor antes de ser coladas con concreto. Las vigas principales están simplemente apoyadas sobre el bastión y están unidas entre sí con una viga diafragma la cual brinda estabilidad lateral (Ver Figura 5).

**Figura 4.** Vigas principales, acero expuesto.

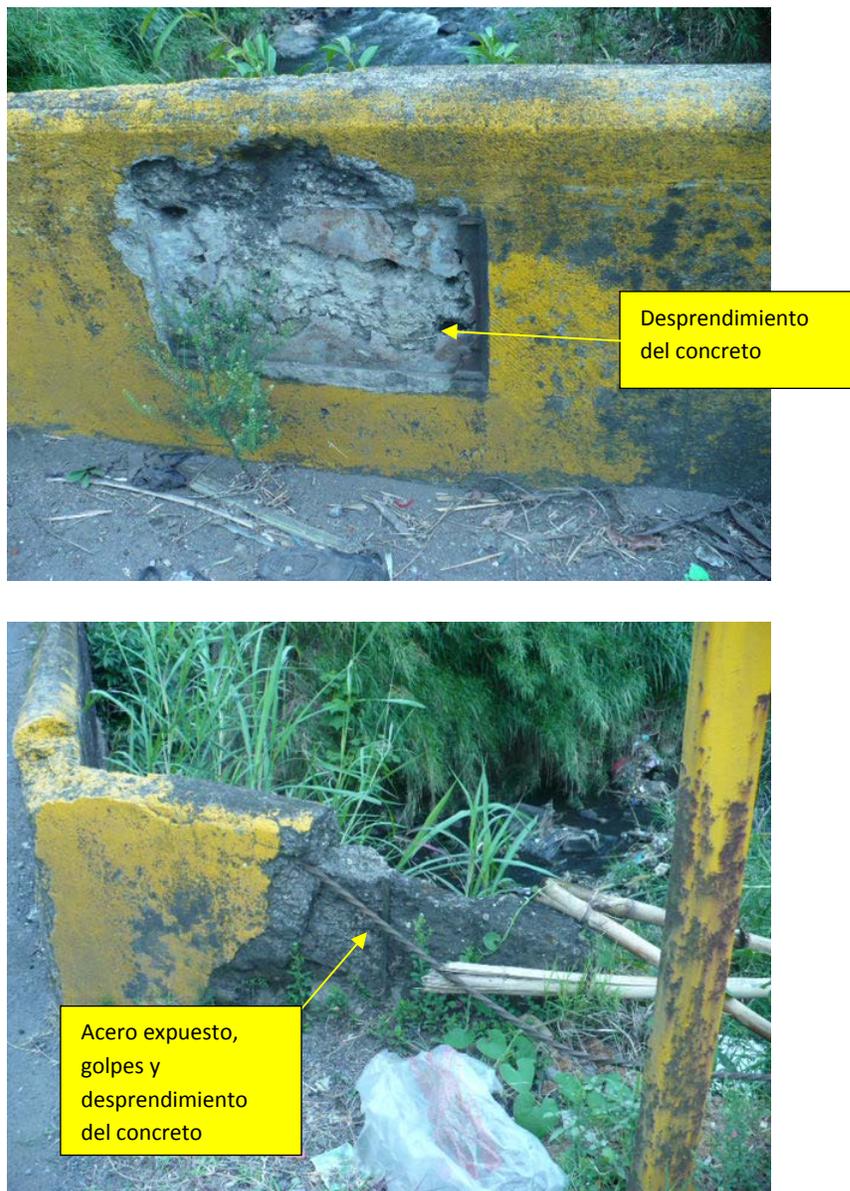
<b>SEGURIDAD VIAL</b>		
<b>Elementos</b>	<b>Observaciones</b>	<b>Recomendaciones</b>
1.1. Barandas	Las barandas presentan desprendimientos de concreto, golpes, y acero expuesto (Ver Figura 7)	Arreglar las barandas existentes o construir un nuevo sistema de barandas. Protegerlas con pintura reflectiva y anti-corrosiva.

**Figura 7.** Barandas con acero expuesto, golpes y desprendimiento del concreto.

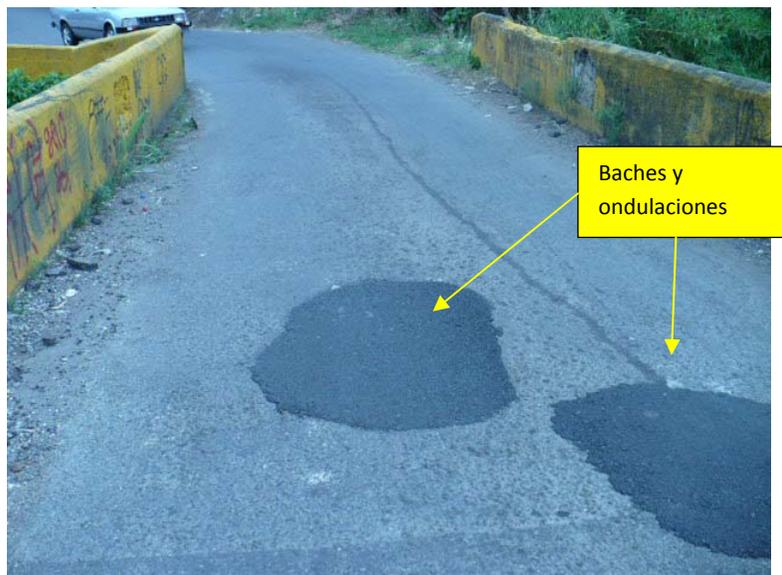
<b>SUPERFICIE DE RODAMIENTO, ACCESORIOS, ACCESOS Y OTROS</b>		
<b>Elementos</b>	<b>Observaciones</b>	<b>Recomendaciones</b>
2.1. Superficie de rodamiento	La carpeta asfáltica presenta ondulaciones y baches (Ver Figura 8).	Ninguna, ya que es preferible invertir el dinero en la sustitución del puente.

**Figura 8.** Carpeta asfáltica presenta baches y ondulaciones.

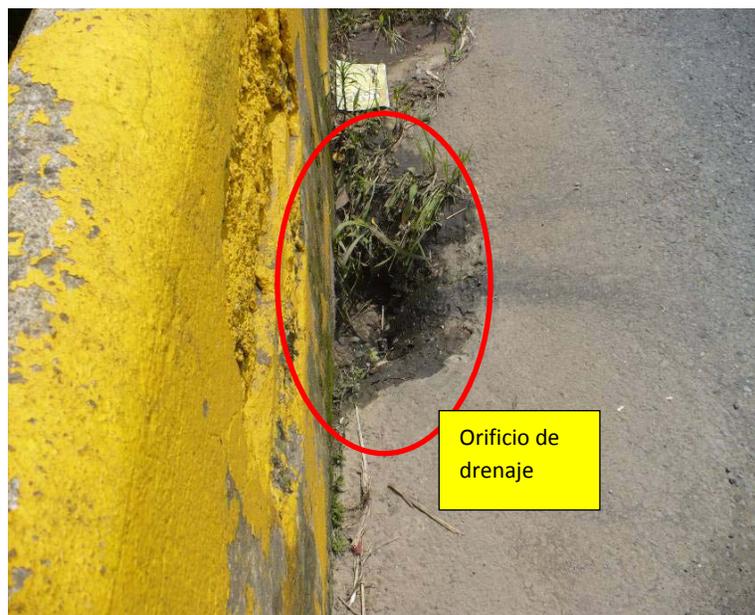
2.2. Cunetas y drenajes del puente	Existe un único orificio que funciona como drenaje al costado Sur del puente (Ver Figuras 9 y 10).	Ninguna, ya es preferible invertir el dinero en la sustitución del puente.

**Figura 9.** Orificio de drenaje en el puente.

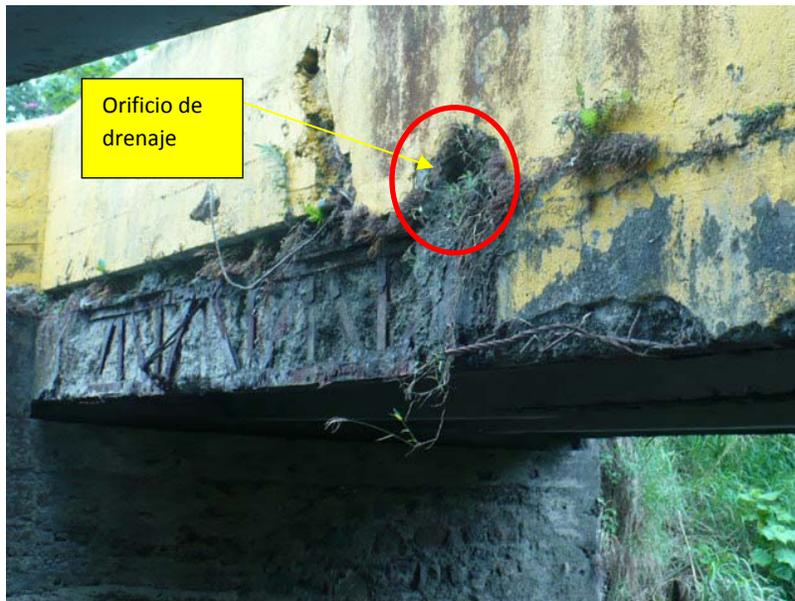
**Figura 10.** El drenaje encauza el agua de escorrentía hacia costado de viga externa.

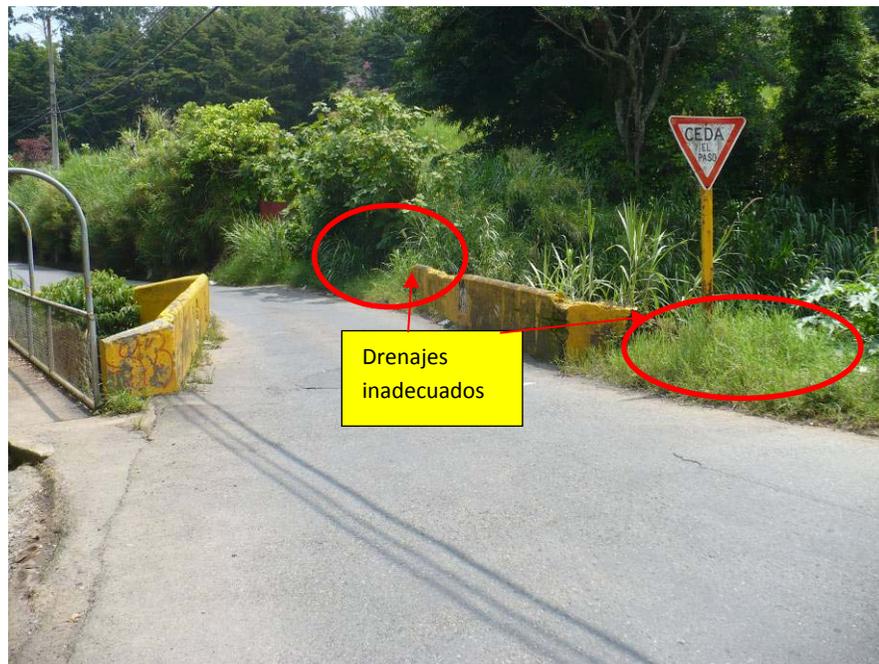
2.3. Drenajes de accesos	Los accesos carecen de un sistema de drenaje adecuado (Ver Figura 11).	Remover la vegetación en la zona aledaña al puente y construir un sistema de drenaje para los accesos al puente y así encauzar las aguas lejos de los taludes del relleno de aproximación.

**Figura 11.** Sistema de drenaje inadecuado.

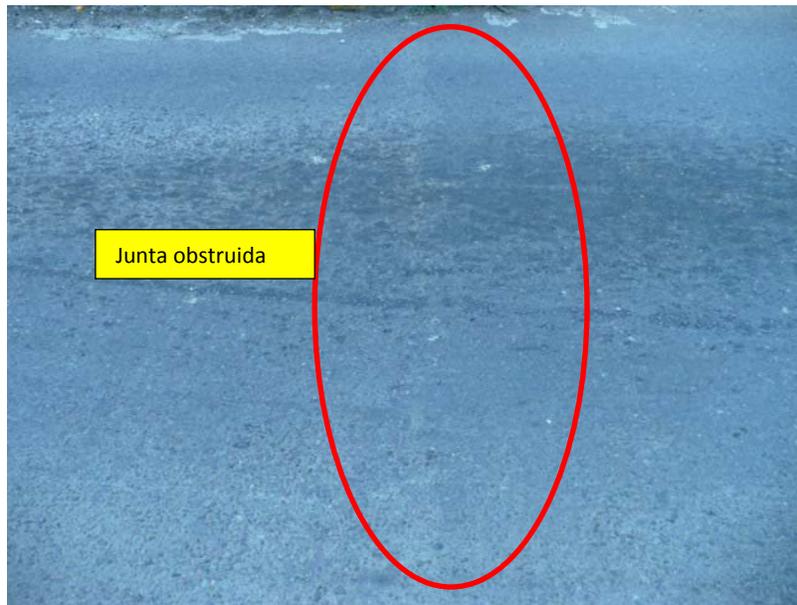
2.4. Juntas de expansión	Las juntas de expansión están obstruidas por la carpeta asfáltica (Ver Figura 12).	Desobstruir y limpiar las juntas de expansión y sellarlas con un material deformable que impida la infiltración de agua.

**Figura 12.** Junta obstruida por mezcla asfáltica.

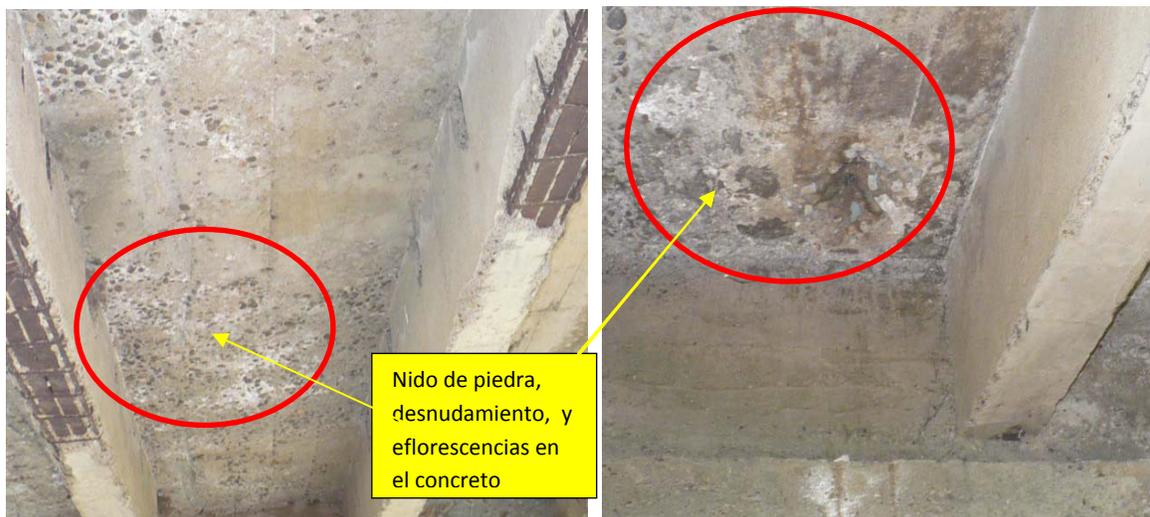
<b>SUPERESTRUCTURA</b>		
<b>Elementos</b>	<b>Observaciones</b>	<b>Recomendaciones</b>
3.1. Losa – Superficie inferior	La losa presenta nidos de piedra y desprendimiento localizado de concreto. Además presenta eflorescencias (Ver Figura 13). Los nidos de piedra se presentan en más del 50% de la superficie de la losa.	Ninguna, ya que es preferible invertir el dinero en la sustitución del puente.

**Figura 13.** Losa inferior, problemas de desnudamiento de agregado, eflorescencias y nidos de piedras.

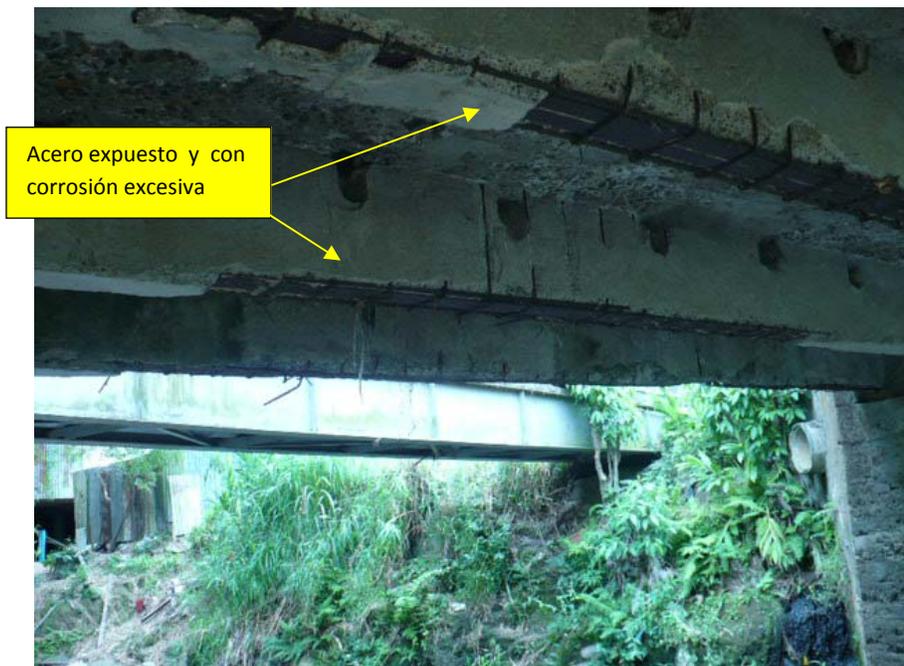
3.2. Vigas Principales	Las vigas principales tienen el acero de refuerzo expuesto y con un alto grado de corrosión. (Ver Figuras 10, 14 y 15). La extensión del daño es severa.	Por el alto grado de deterioro en los elementos principales se recomienda sustituir la superestructura.

**Figura 14.** Las vigas principales tienen el acero expuesto y con un alto grado de corrosión.

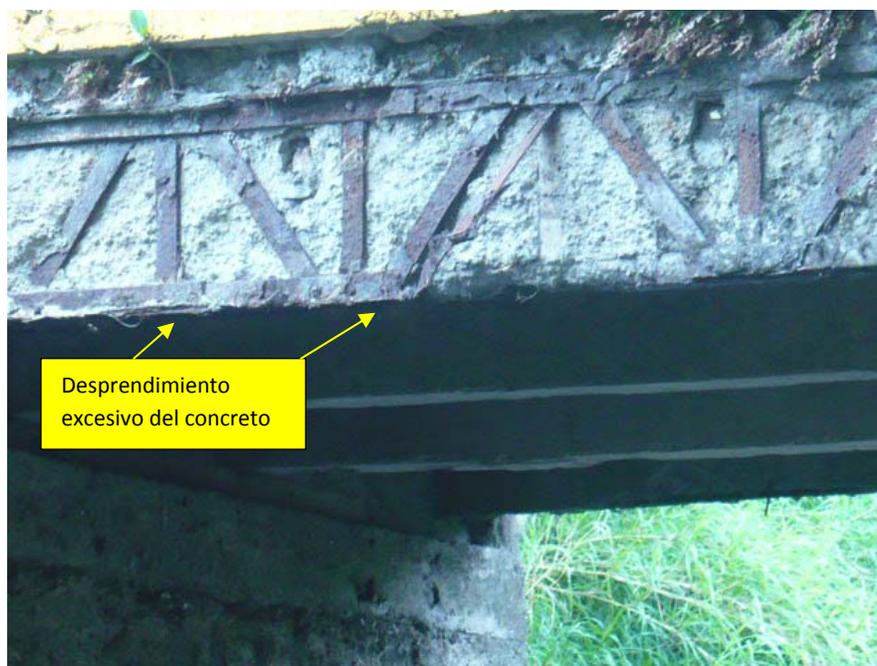
**Figura 15.** Las vigas principales han sufrido desprendimiento del concreto y rotura del refuerzo.

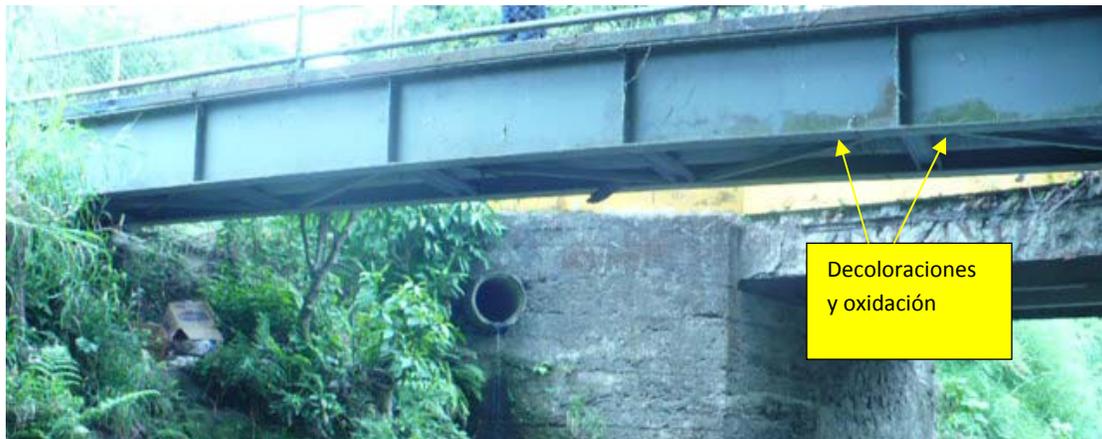
3.3. Estructura Metálica Puente Peatonal	La estructura de acero del puente peatonal presenta ligeras decoloraciones en algunas secciones y oxidación (Ver Figura 16).	Limpiar la superficie de la estructura y remover la oxidación existente antes de aplicar un sistema de pintura anti-corrosiva. Se recomienda que el nuevo puente cuente con un paso peatonal lo que evitaría brindarle mantenimiento al paso peatonal existente.

**Figura 16.** Las vigas del puente peatonal presentan leves decoloraciones y oxidación.

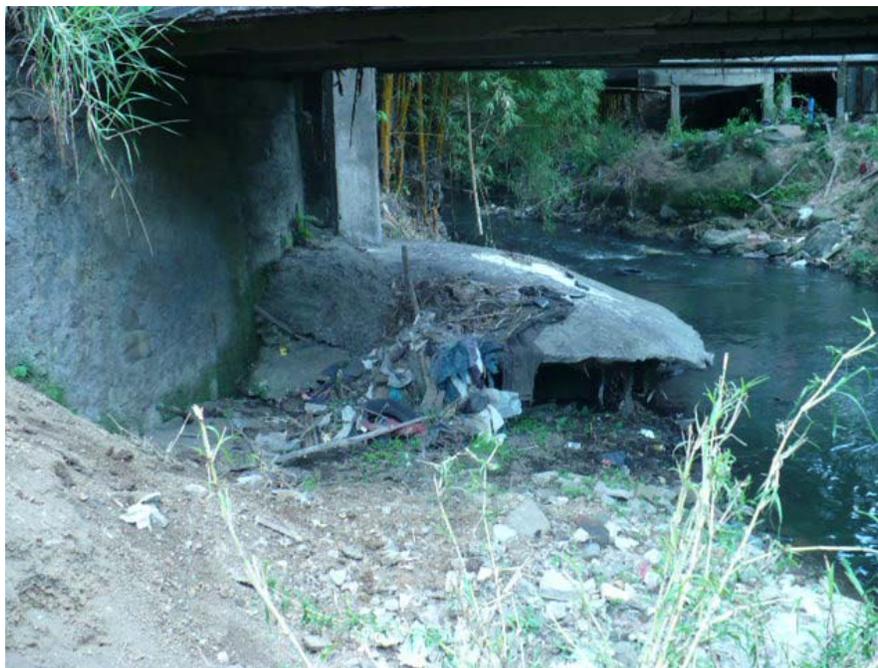
<b>SUBESTRUCTURA</b>		
<b>Elementos</b>	<b>Observaciones</b>	<b>Recomendaciones</b>
4.1. Apoyos	Las vigas principales se encuentran simplemente apoyadas sobre los bastiones. No se observó infiltración de agua.	Ninguna.
4.2. Bastiones	No se observan grietas u otro daño en los bastiones.	Ninguna.
4.3. Aletones	No se observó socavación u otro daño en los aletones.	Ninguna.
4.4. Fundación de bastiones y pilas	La fundación del bastión-Este aparenta contar con una estructura de protección contra la socavación del bastión, la cual presenta socavación (Ver Figura 17).	Proteger el bastión-Este de la socavación observada.

**Figura 17.** Socavación de lo que aparenta ser una protección para el bastión-Este.

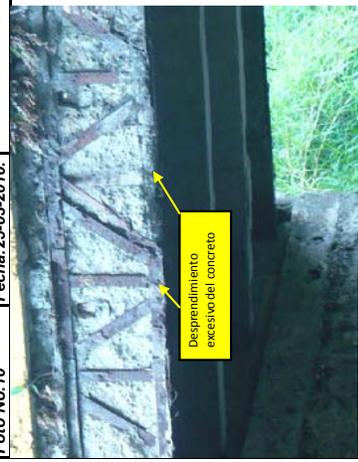
<b>Fecha:</b> 25-03-2010.	<b>Fecha:</b> 25-03-2010.
<b>Notas:</b> Las vigas principales han sufrido desprendimiento del concreto y rotura del refuerzo.			
<b>Foto No.8</b>

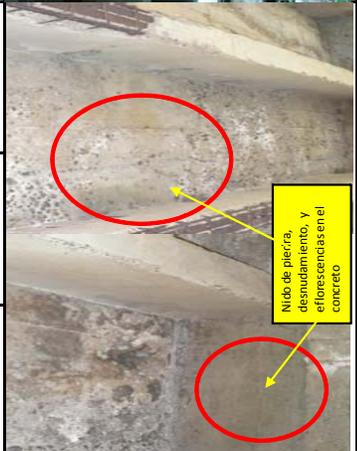
<b>Fecha:</b> 25-03-2010.	<b>Fecha:</b> 25-03-2010.
<b>Notas:</b> Losa inferior, problemas de desmenuamiento de agregado, eflorescencias y nidos de piedras.

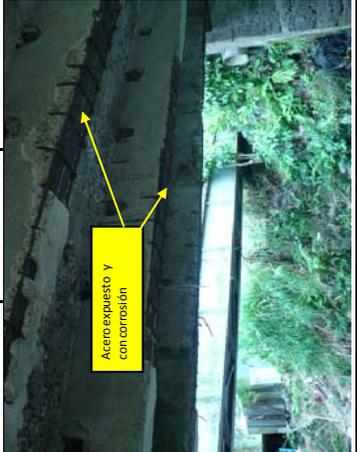
<b>Fecha:</b> 25-03-2010.	<b>Fecha:</b> 25-03-2010.
<b>Notas:</b> Las vigas principales tienen el acero expuesto y con un alto grado de corrosión.			
<b>Foto No.11</b>

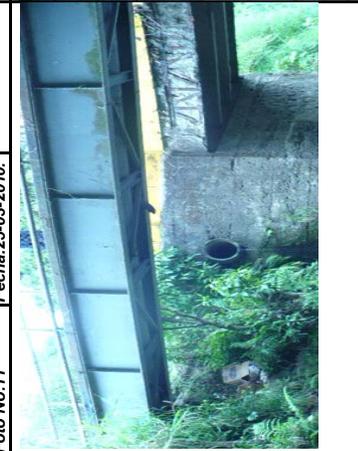
<b>Fecha:</b> 25-03-2010.	<b>Fecha:</b> 25-03-2010.
<b>Notas:</b> Las vigas del puente peatonal presentan leves decoloraciones y posible oxidación			
<b>Foto No.12</b>

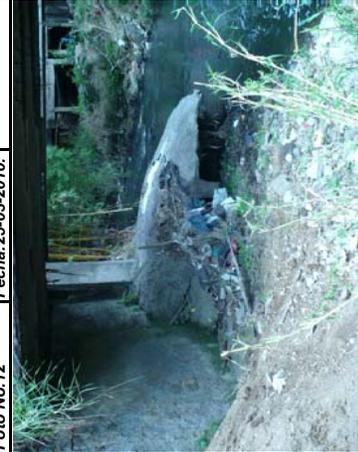
<b>Fecha:</b> 25-03-2010.	<b>Fecha:</b> 25-03-2010.
<b>Notas:</b> Socavación de lo que aparenta ser una protección para el bastión-Este.
