Informe No. PN10-17

Inspección del puente sobre  
La Quebrada Rivera - Ruta Nacional No.5

04 de Octubre 2010

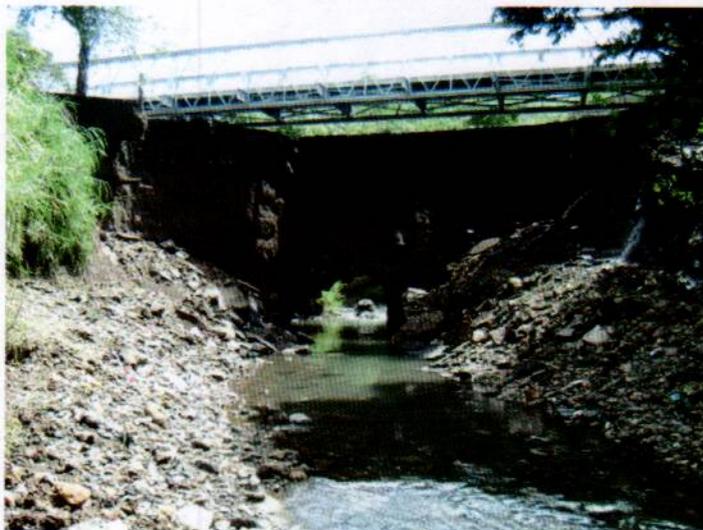
La estructura del puente consiste de un arco de mampostería sin reforzar el cual cuenta con un relleno de aproximadamente 5m de espesor colocado sobre el arco (Ver Figura 2). Es evidente que la capacidad hidráulica de la sección es insuficiente.

Figura 2. Vista lateral del paso sobre la quebrada Rivera.

Se observó que parte la estructura de arco (aguas abajo) se había perdido por completo por el derrumbe del relleno de aproximación a causa de la erosión causada por la ruptura de una tubería de agua potable (Ver Figura 2). Adicionalmente, se observó que la

Debido al estado de deterioro observado se considera que la estructura existente no se puede reparar. Es por ello que se recomienda sustituir el puente existente por uno nuevo el cual cuente con adecuada capacidad hidráulica.

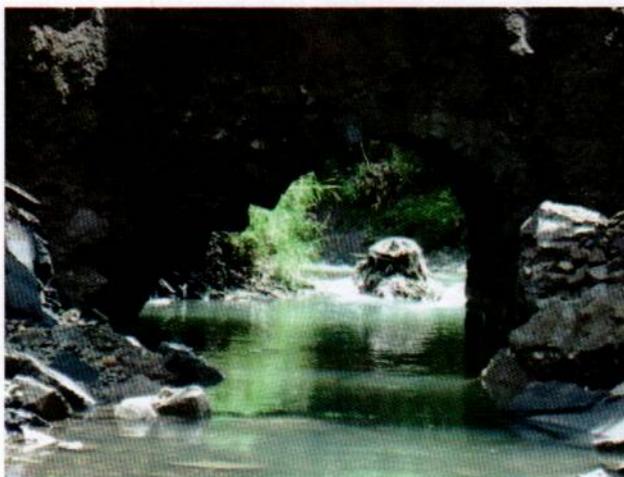
estructura de arco había perdido gran parte de la mampostería de su base izquierda por lo que la alcantarilla ya no provee capacidad de soporte mediante acción de arco (Ver Figura 3). Esta falla es de preocupación ya que la estabilidad del relleno podría verse afectada en cualquier momento si continúa erosionándose el relleno junto a la alcantarilla o por la vibración inducida y el peso de los vehículos sobre el relleno si se permitiera el tránsito vehicular.

**Figura 3.** Base de la alcantarilla de arco de mampostería en la Quebrada Rivera

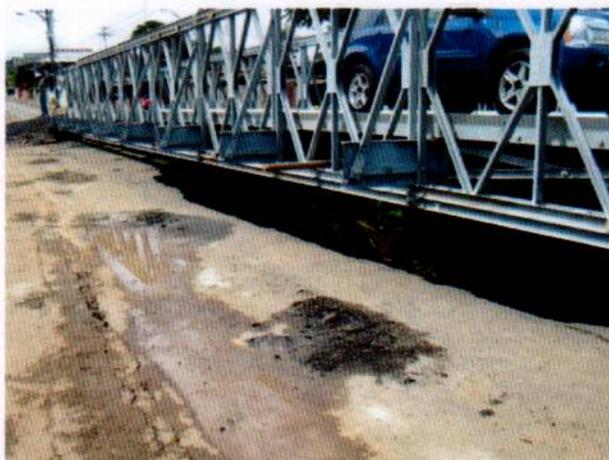
La medida tomada para restablecer el tránsito vehicular fue instalar un puente tipo Bailey sobre el carril Tibás – San José (Ver Figura 4). Actualmente el tránsito está regulado ya que sólo se permite el tránsito de vehículos por el puente Bailey. Se tiene conocimiento que se va a instalar otro puente sobre el carril contrario con el objetivo de permitir el flujo vehicular en ambos sentidos sin necesidad de restringir el paso.

**Figura 4.** Colocación de un puente Bailey para restablecer el tránsito vehicular en ambos sentidos.
