**Laboratorio Nacional de Materiales y Modelos Estructurales  
Unidad de Evaluación de la Red Vial Nacional**

**Informe de Evaluación del Proyecto San José  
-Caldera Ruta Nacional 27  
Año 2010**

**Diciembre 2010**

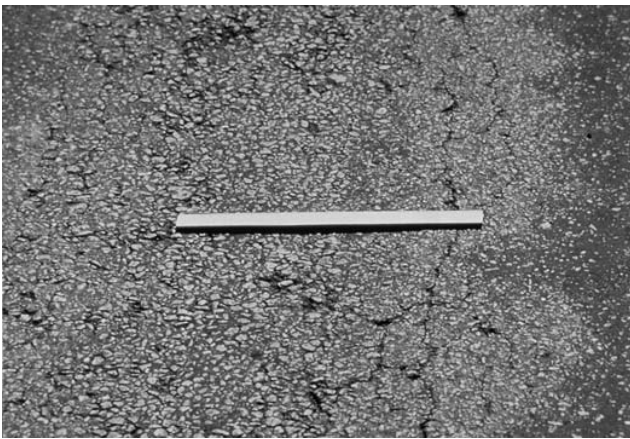
Los deterioros de tipo funcional, como el “desprendimiento” detectado, tienen impacto inmediato en aspectos relacionados con el confort, costos de operación vehicular para el usuario y la seguridad vial y en el mediano y largo plazo van evolucionando en deterioros de tipo estructural que pueden disminuir la durabilidad del proyecto (ver imágenes 1, 2, 3).

Imagen 2 Desprendimiento leve

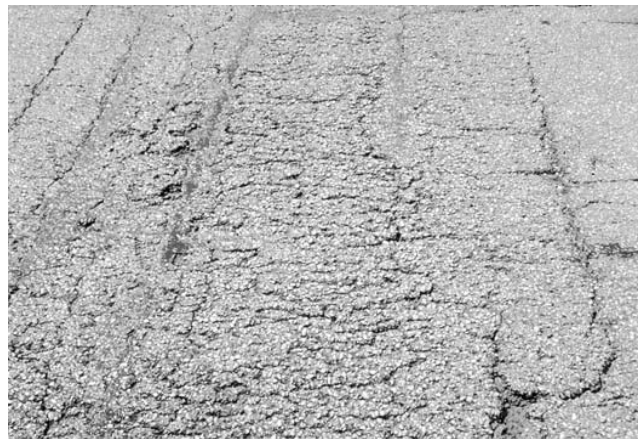
Imagen 1 Desprendimiento medio

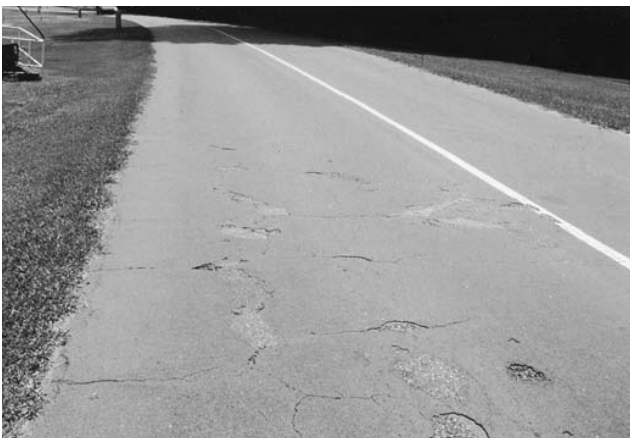
Imagen 3 Desprendimiento severo

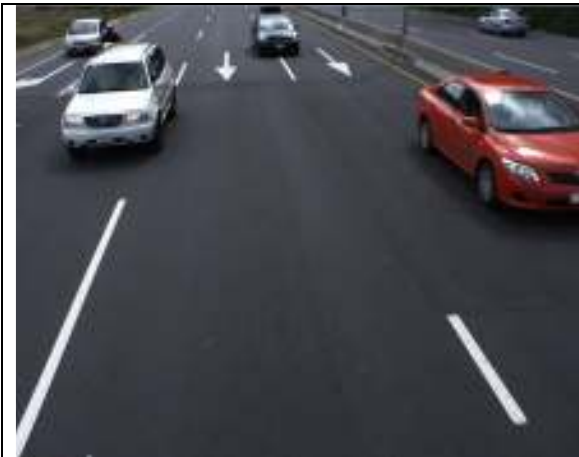
Fotografía N.1 Bache Est. 3+050

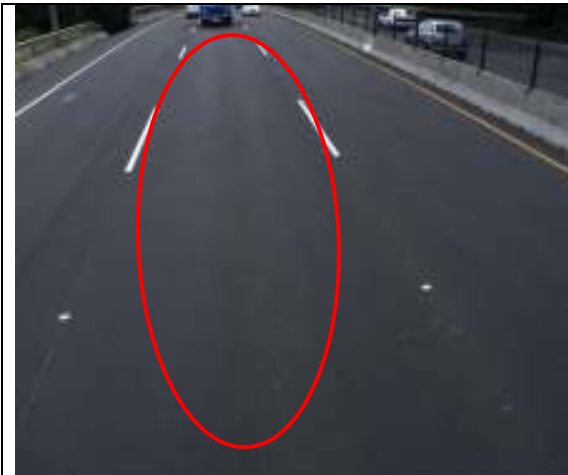
Fotografía N.7 Exudación Est. 3+400

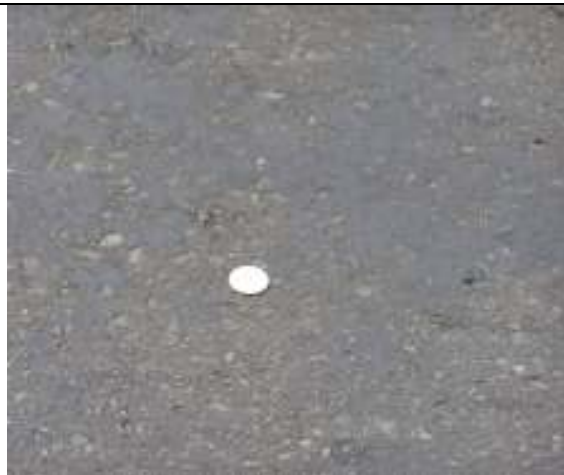
Fotografía N. 8 Exudación Est. 8+000

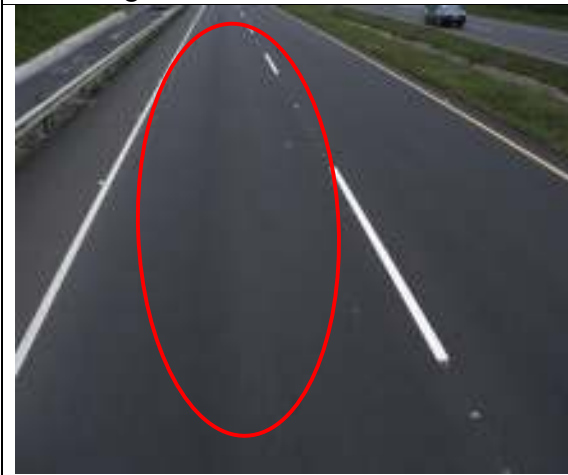
Fotografía N. 9 Exudación Est. 12+200

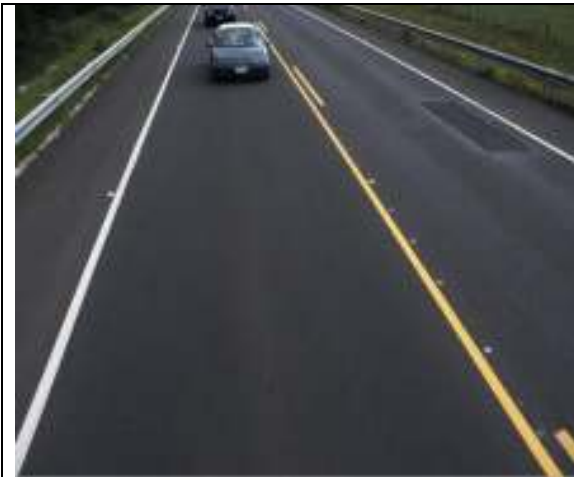
Fotografía N.13 Bache Est. 24+350

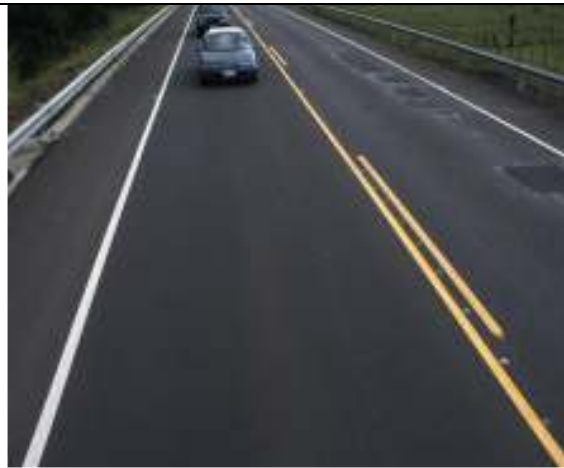
Fotografía N.14 Bache Est. 24+450

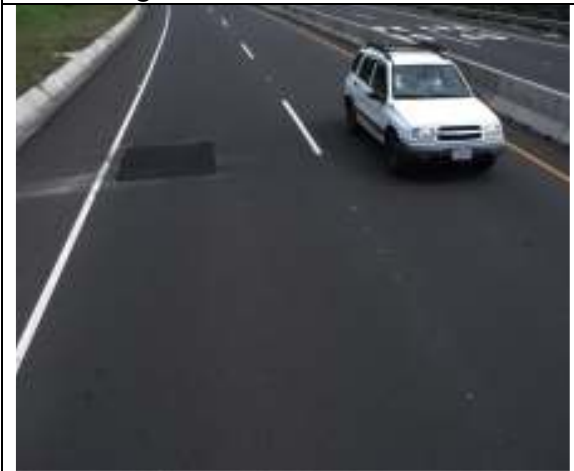
Fotografía N.15 Bache Est. 32+350

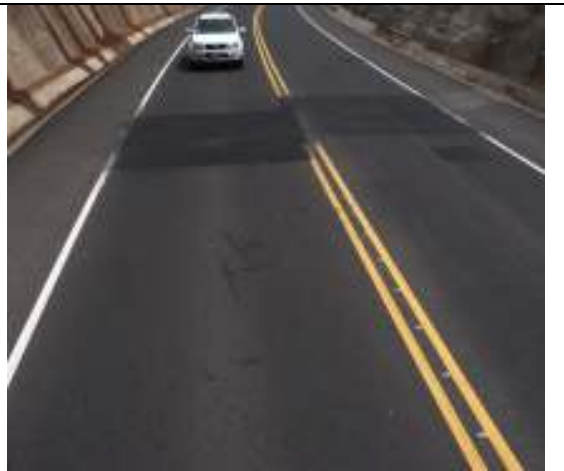
Fotografía N. 16 Bache Est 41+050

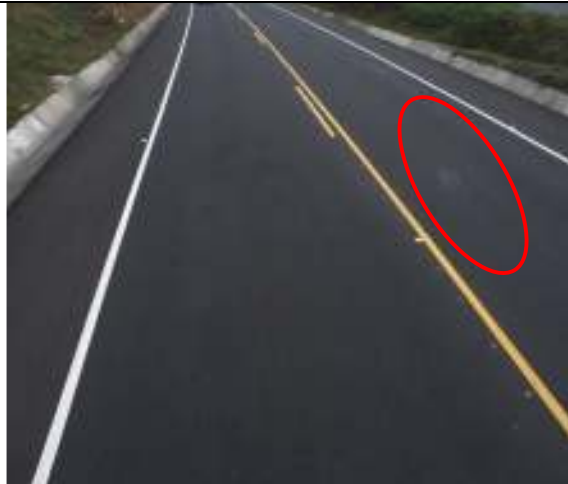
Fotografía N. 18 Exudación 21+220

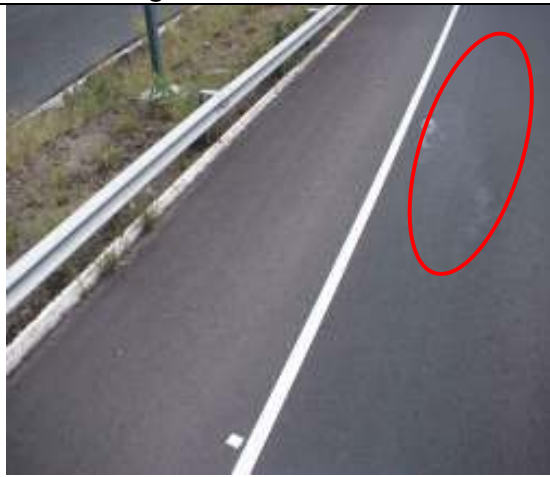
Fotografía N. 20 Exudación Est. 30+700

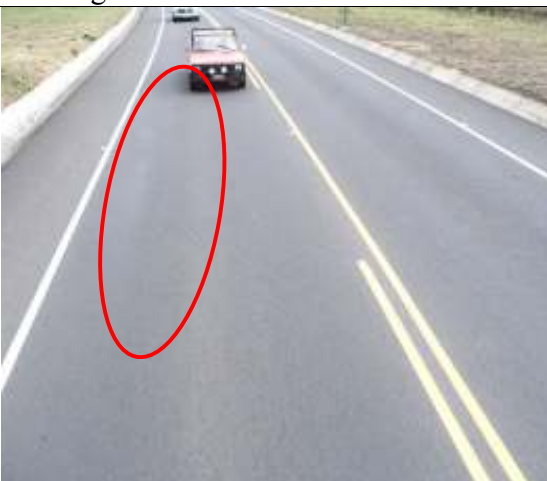
Fotografía N. 21 Exudación Est. 32+750

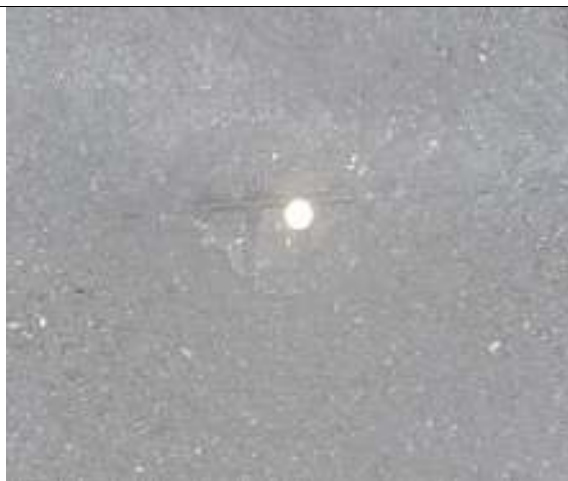
Fotografía N. 22 Exudación Est. 34+200

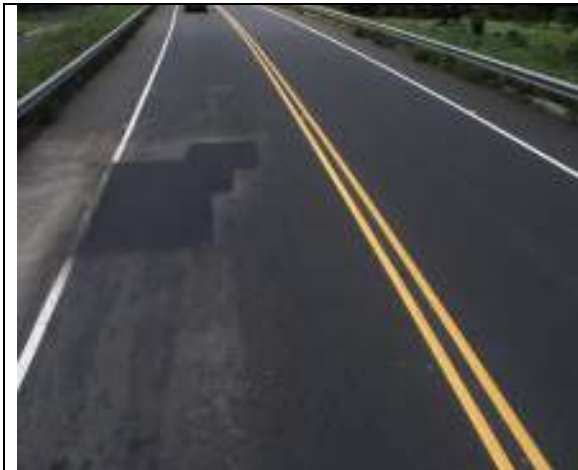
Fotografía N. 23 Bache Est. 52+000

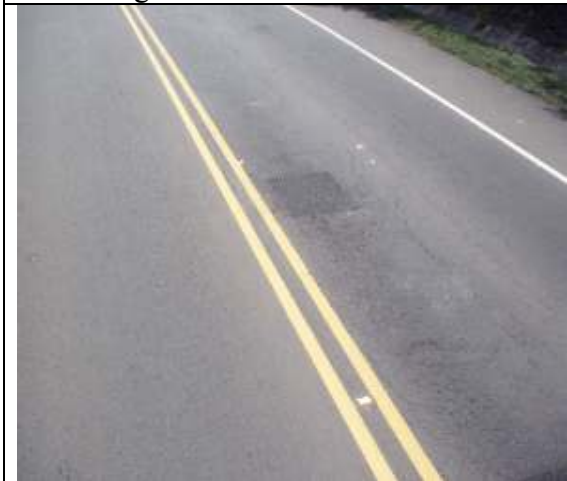
Fotografía N. 25 Bache Est. 71+200

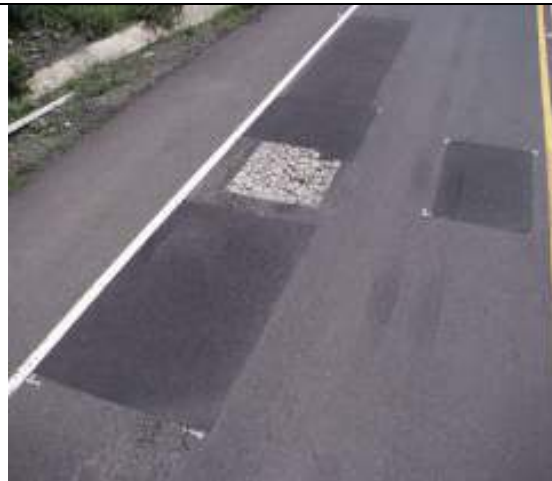
Fotografía N. 26 Bache Est. 73+300

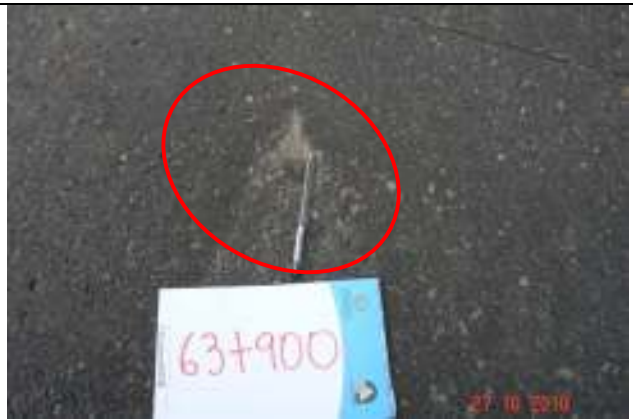
Fotografía N. 30 Desprendimiento Est. 63+000

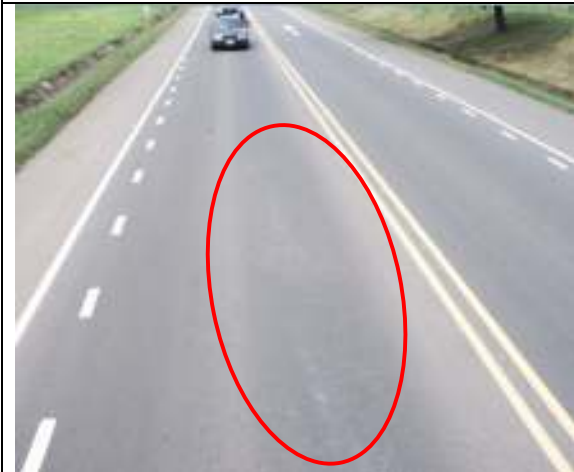
Fotografía N. 33 Fisuramiento Est. 68+100

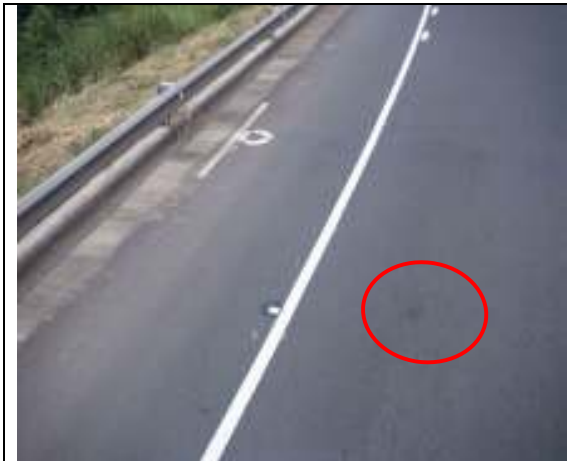
Fotografía N. 35 Hueco Est. 71+550

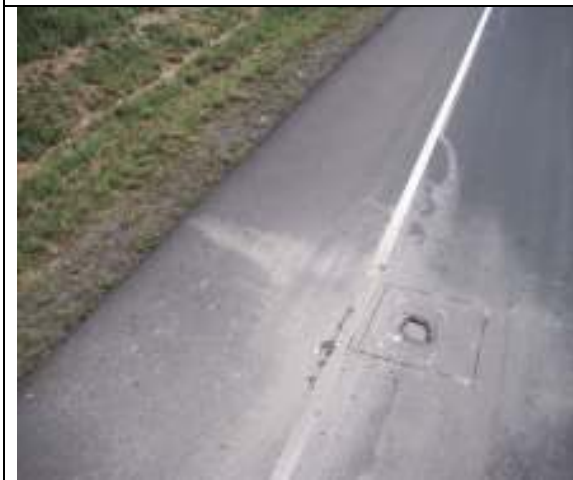
Fotografía N. 37 Hueco Est. 65+625

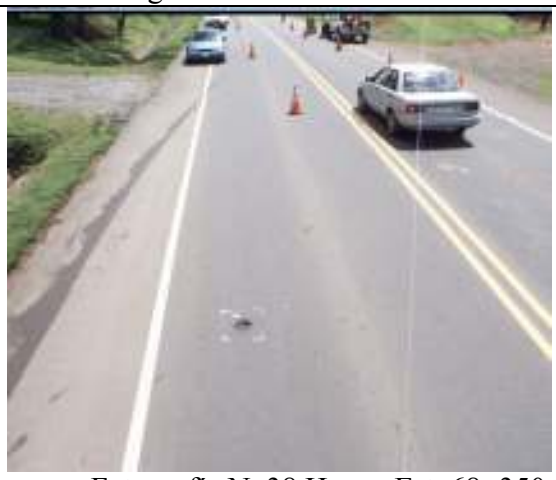
Fotografía N. 38 Hueco Est. 68+350

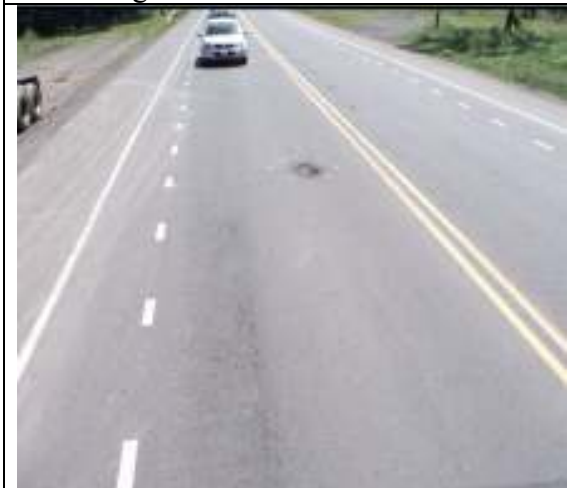
Fotografía N. 39 Hueco Est. 73+650
