Proyecto: LM-AT-079-2011

**CONSERVACIÓN VIAL DE LA RED VIAL NACIONAL  
PAVIMENTADA RUTA NACIONAL No. 1, TRAMO  
NARANJO (SAN MIGUEL) – SAN RAMÓN (JESUS MARÍA)**

**ESTADO DE LOS DESLIZAMIENTOS EN LAS  
SECCIONES DE CONTROL 20032-20040-20050-20060**

**INFORME FINAL**

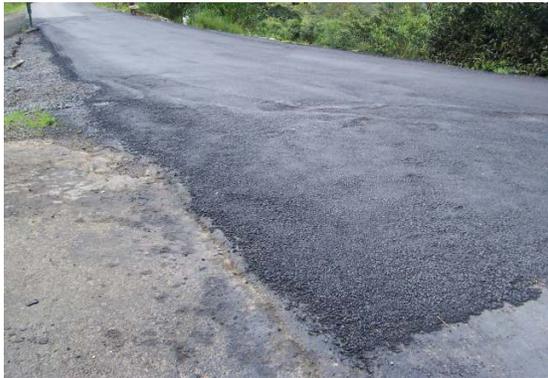
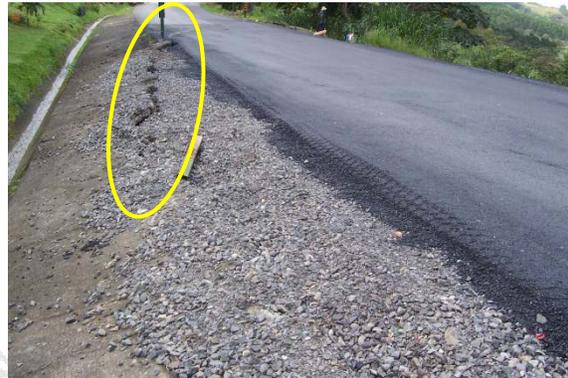
**Fotografía No 1.** Condición del deslizamiento en la margen izquierda de la carretera, en el sentido San Ramón – Esparza (Carril derecho)  
*Fuente: LanammeUCR, 22-sept-2010.*

En la Fotografía No.1 A, se puede observar que se ha colocado mezcla asfáltica para nivelar el hundimiento de la superficie de ruedo que se presentó a pesar de la intervención realizada hace algunos años atrás, en la que se había colocado una pantalla de concreto con pilotes. Se puede apreciar, que el movimiento del terreno provocó la abertura de una grieta en la margen izquierda de la vía, que sugiere que el movimiento abarca toda la estructura del pavimento y se desliza hacia la margen contraria, según se puede apreciar en la Fotografía No. 2B.

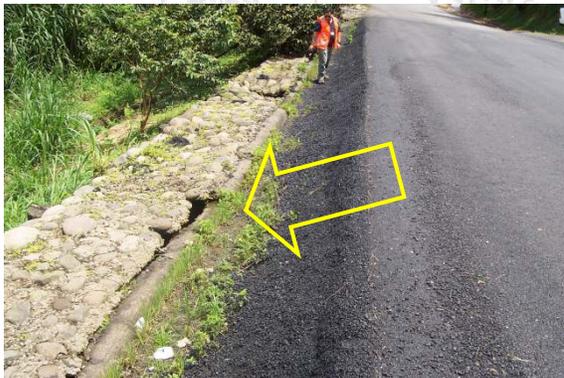
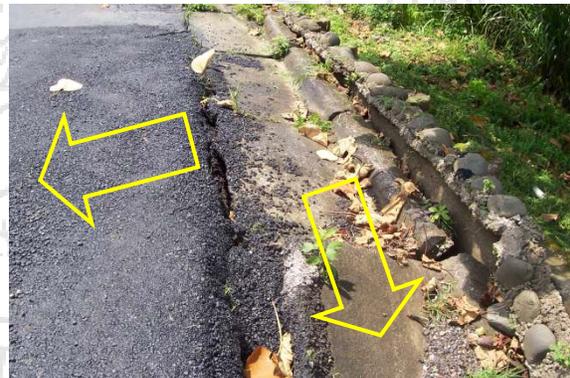
**Fotografía No.2.** Condición del deslizamiento en la margen derecha de la carretera, en el sentido San Ramón-Esparza.  
*Fuente: LanammeUCR, 22-sept-2010.*

La Fotografía No.2 A, muestra el deslizamiento de la calzada en la dirección señalada, que se evidencia por el resquebrajamiento de la estructura de la pantalla de pilotes construida años atrás. La Fotografía No. 3 A, muestra también parte de los efectos de este movimiento a través de la creación de un desnivel que se extiende longitudinalmente a lo largo del borde de la calzada, en donde el CONAVI y el MOPT han colocado varias sobre-capas para restaurar nivel original de la calzada y el cordón de caño, situación que se muestra tanto en la Fotografía No.2, como en la Fotografía No.3.

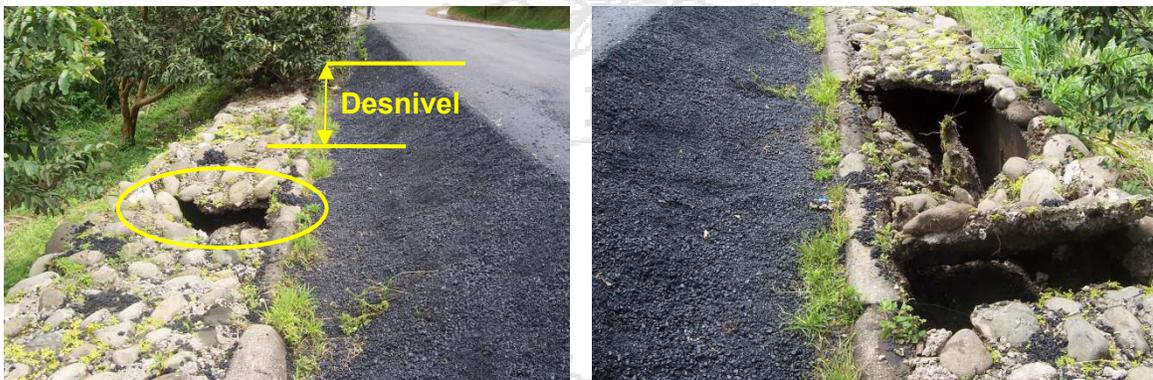
**Fotografía No.3.** Condición de la obra de estabilización construida en la margen derecha del deslizamiento.

Adicionalmente, la Fotografía No.3 muestra el deterioro observado en la estructura de pilotes construida, donde se evidencia que el movimiento del terreno hacia la dirección de la pantalla de pilotes, ha provocado el rompimiento de la parte superior de la estructura de piedra-concreto que une el borde del pavimento con el sistema de contención.

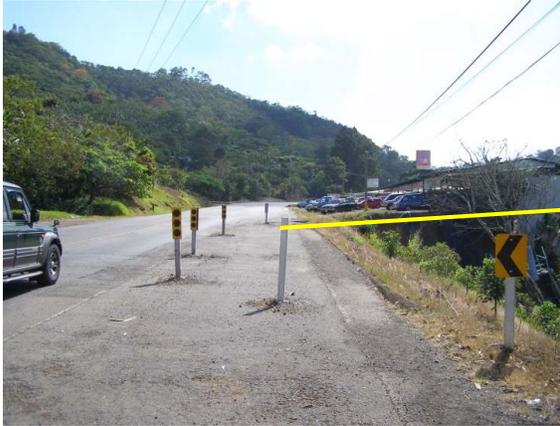
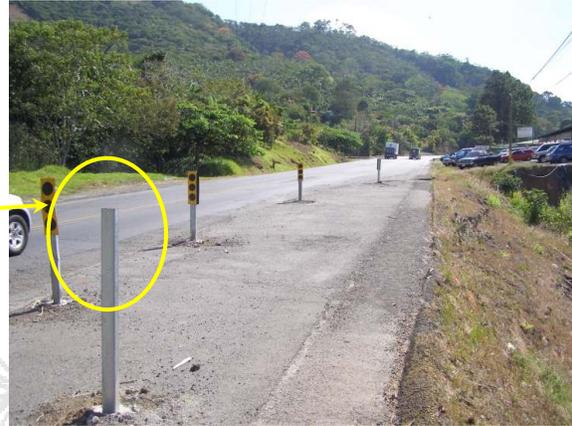
En la Fotografía No.5A, se muestra, por un lado la ausencia de un sistema de contención vial y por otro la inadecuada señalización de prevención, incluso se identifica la pérdida de uno de los rótulos que corresponde a uno de los postes. Dicha situación puede generar accidentes al no prevenir de manera adecuada al conductor, máxime que la señalización está en medio del carril de ascenso y no hay sistema de contención vial adecuado para las condiciones del sitio.

**Fotografía No.5A:** Pérdida de elementos de señalización de prevención.  
Sentido Esparza-San Ramón (Carril derecho)  
*Fuente: LanammeUCR, 09-feb-2011.*

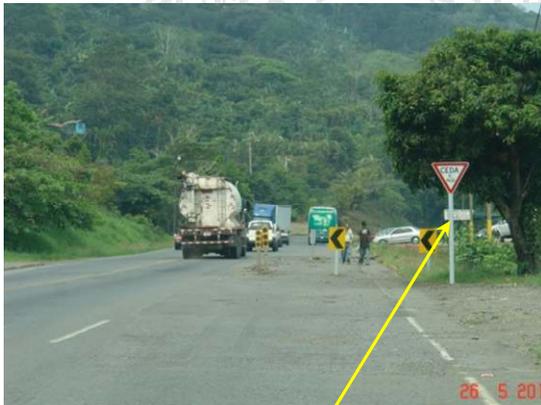
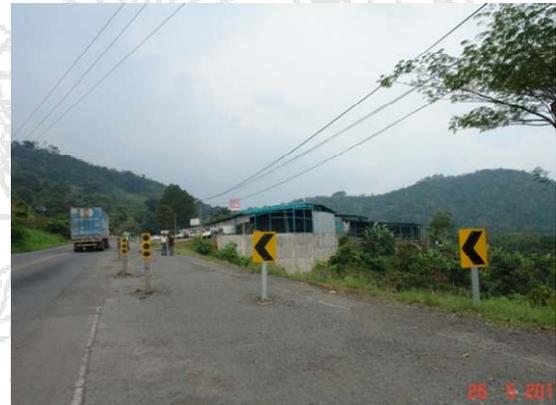
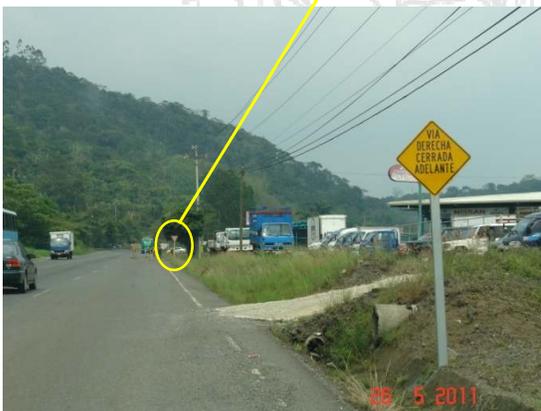
No obstante lo anterior, a la fecha del 26 de mayo del 2010, el Equipo Auditor observó que la Administración habían colocado los rótulos faltantes, tal y como se muestra en la Fotografía No.5B, pero es criterio de esta Auditoría que sigue faltando el sistema de contención vial.

**Fotografía No.5B:** Reposición de elementos  
y señalización de prevención.  
Sentido Esparza-San Ramón (Carril derecho)  
*Fuente: LanammeUCR, 26-may-2011.*

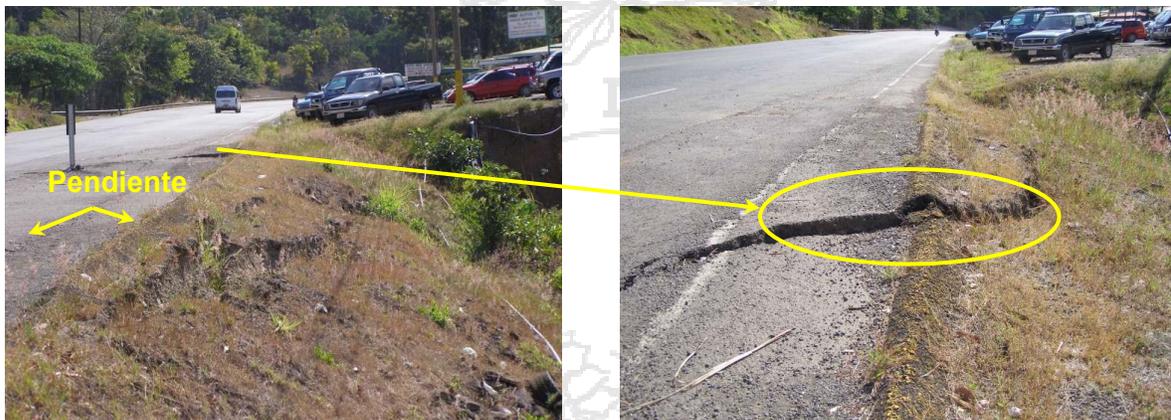
Como se observa en la Fotografía No.6, no existen cunetas o algún otro elemento que permita el flujo adecuado y bien dirigido, del agua que escurre de la superficie de la vía o de las propiedades aledañas. La peligrosidad de esto, reside en que la misma podría sobrecargar la masa de suelo que se desliza, máxime si se considera la gran grieta en la superficie de ruedo cerca del borde, situación que incrementa aún más la condición de “deslizamiento activo”.

**Fotografía No.6:** Inexistencia de un sistema adecuado de drenaje.  
Sentido Esparza – San Ramón (Carril derecho)  
*Fuente: LanammeUCR, 09-feb-2011.*

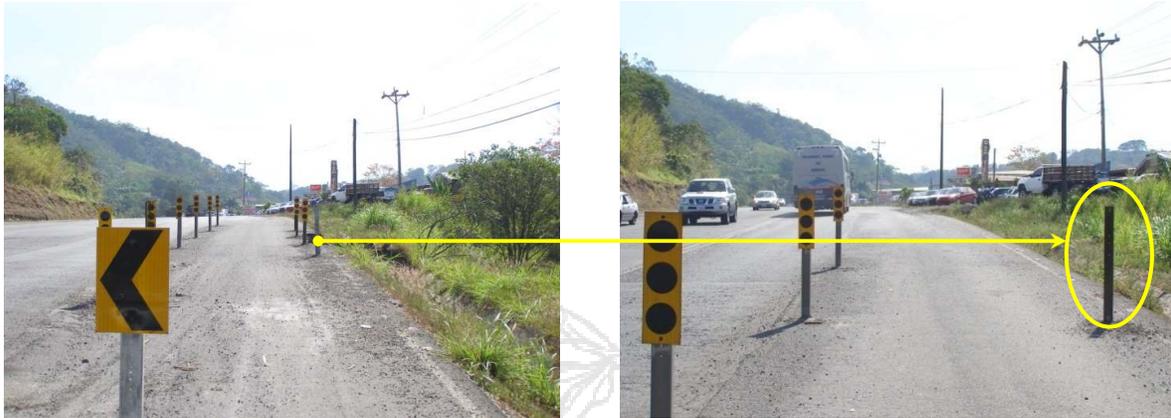
La Fotografía No.7A, demuestra la pérdida de elementos de señales de prevención, que corresponde con el rótulo de uno de los postes. A pesar de la señalización preventiva instalada, según se muestra en la Fotografía No.7B, es criterio de esta Auditoría que la colocación de una señal que dice “No virar a la derecha”, a la par de otra que indica “Reducción en el número de carriles de circulación”, podría generar confusión en los usuarios. Paralelo a ello, en este caso no sólo resulta necesario una señalización de prevención adecuada y oportuna, sino que además es recomendable proveer un sistema de contención vehicular lateral adecuado para las condiciones del sitio.

**Fotografía No.7A:** Falta elemento de señalización de prevención.  
Sentido Esparza – San Ramón (Carril derecho)  
*Fuente:* LanammeUCR, 09-feb-2011.

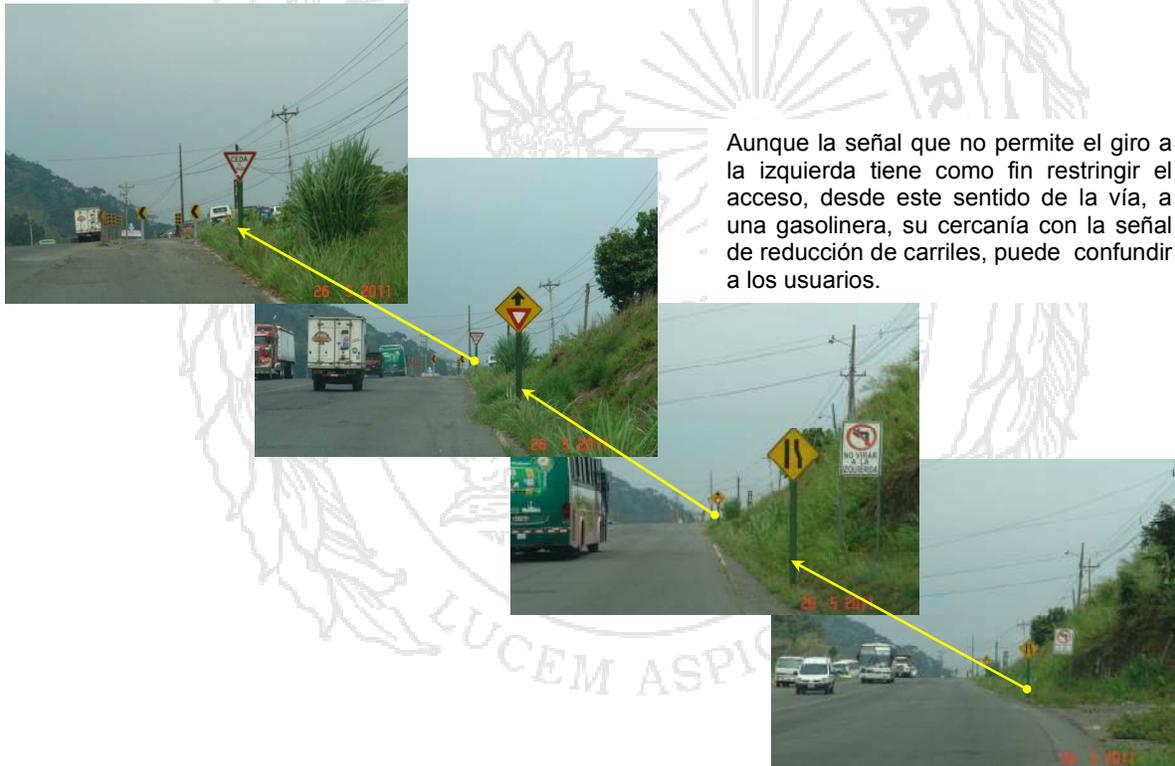
Aunque la señal que no permite el giro a la izquierda tiene como fin restringir el acceso, desde este sentido de la vía, a una gasolinera, su cercanía con la señal de reducción de carriles, puede confundir a los usuarios.

**Fotografía No.7B:** Señalización de prevención.  
Sentido Esparza – San Ramón (Carril derecho)  
*Fuente:* LanammeUCR, 26-may-2011.

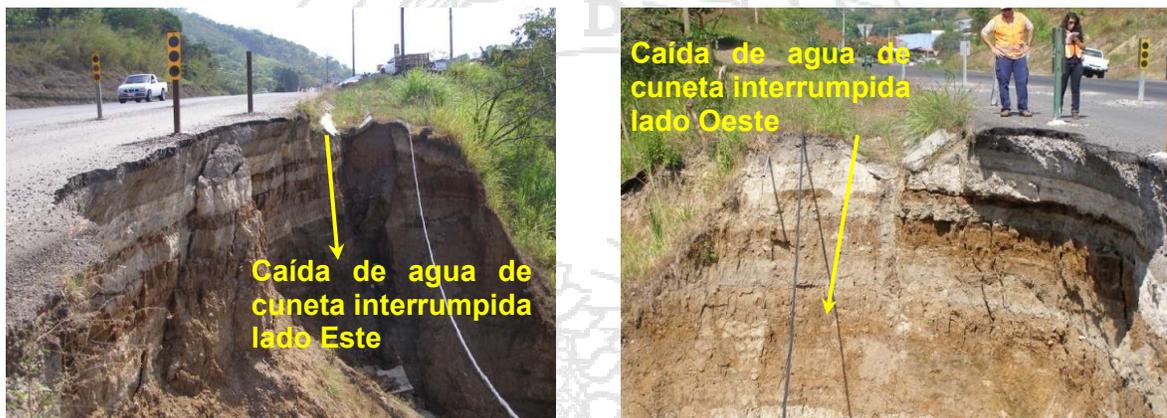
La inexistencia de un sistema de drenajes que permita encauzar adecuadamente el agua que escurre por la superficie de ruedo y por las cunetas (interrumpidas por el mismo deslizamiento), hace que ésta caiga directamente en el talud, según se muestra en la Fotografía No.8. Dicha situación podría contribuir con el saturamiento de la masa de suelo y por ende el aumento de su peso, de manera que ante la presencia de lluvias se incrementa la posibilidad de nuevos deslizamientos, y con ello el riesgo de acrecentar la pérdida de la estructura del pavimento que se ha venido dando.

**Fotografía No.8:** Cunetas interrumpidas en ambos lados del deslizamiento.  
Sentido Esparza – San Ramón (Carril derecho)  
*Fuente: LanammeUCR, 09-feb-2011.*

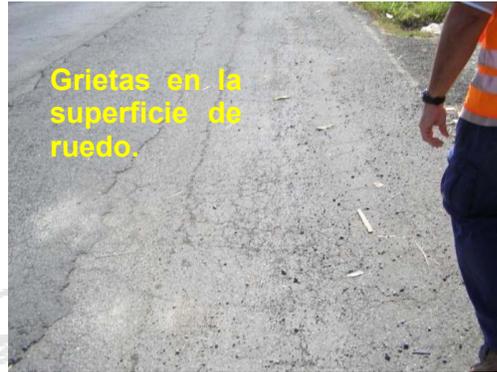
En la superficie de ruedo de la zona cercana al deslizamiento existen grietas en ambos sentidos que no han sido selladas, tal y como se muestra en la Fotografía No.9. Esto permite la filtración del agua de lluvia hasta llegar a la sub-rasante, colaborando con la saturación del suelo para lo cual es muy probable que la salida de cierta cantidad de agua se realice por el talud, situación que podría generar nuevos deslizamientos y con ello incrementar la pérdida de la estructura de la calzada.

**Fotografía No.9:** Grietas en la superficie de ruedo.  
Sentido Esparza – San Ramón (Carril derecho)  
*Fuente: LanammeUCR, 09-feb-2011.*

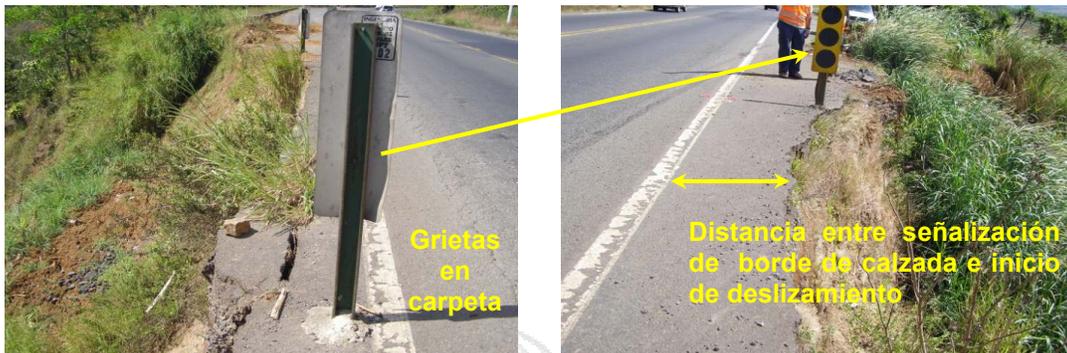
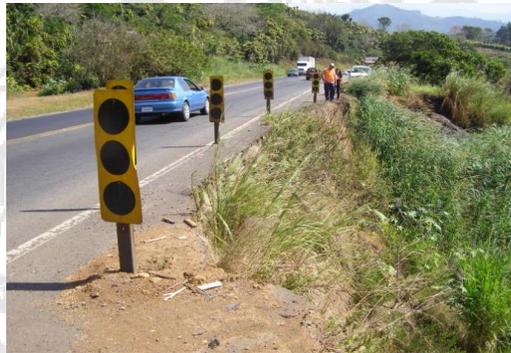
Como se muestra en la Fotografía No.10A, las señales de prevención se encuentran muy cerca de la línea de inicio del talud, probablemente porque a partir del momento en que se colocaron se ha desprendido más material. Esto sugiere un movimiento en masa importante por lo que también alerta sobre la peligrosidad de la zona, en donde la caída de un vehículo o cualquier otro medio de transporte por el talud, sería inminente, de ahí que resulta necesario no sólo que las señales sean observadas a tiempo, sino que además se coloque un sistema de contención vehicular.

**Fotografía No.10A:** Señales cercanas del borde del deslizamiento y golpeadas.  
Sentido Esparza – San Ramón (carril derecho)  
*Fuente:* LanammeUCR, 09-feb-2011

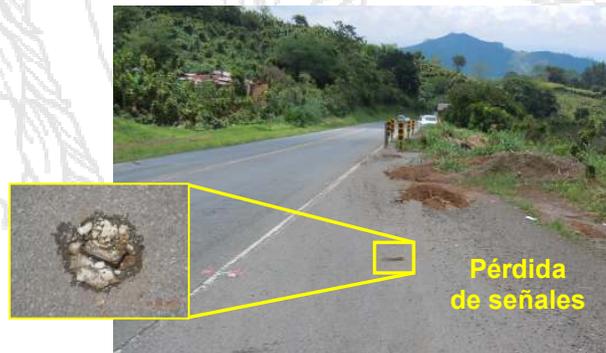
Por otro lado, es necesario sustituir las señales perdidas, en apariencia de señalización preventiva, tal y como se muestra en la Fotografía No. 10B.

**Fotografía No.10B:** Pérdida de elementos de señalización.  
Sentido Esparza – San Ramón (carril derecho)  
*Fuente:* LanammeUCR, 08-jun-2011.

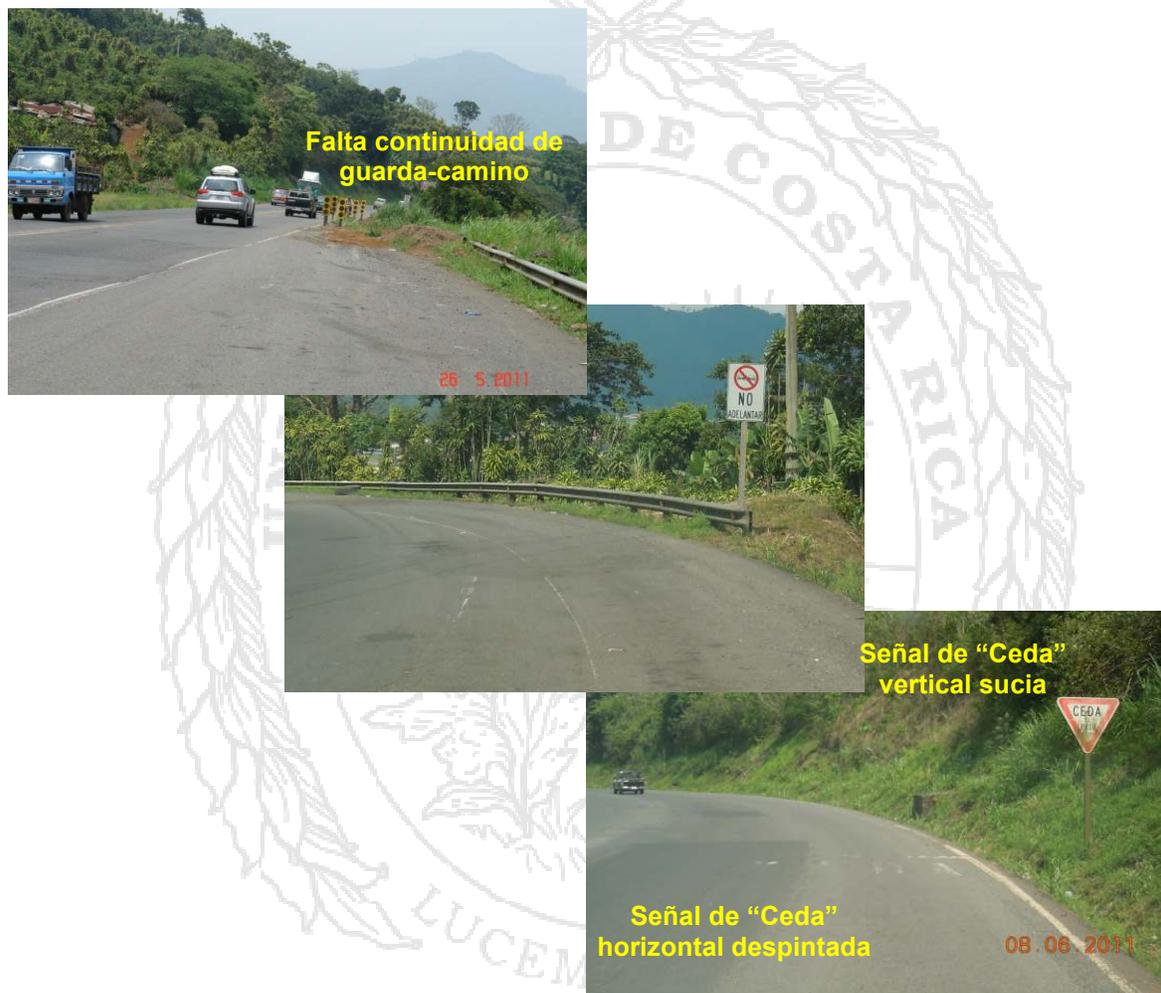
En otro sentido, y dado que justo antes del deslizamiento hay un “Ceda” en razón de que ahí termina un tercer carril de ascenso en curva (Ver Fotografía No. 10C), resulta necesario e inmediato proveer un sistema permanente de contención vehicular adecuado para las condiciones del sitio, pues el “guarda-camino” colocado actualmente, no abarca toda zona de riesgo, de manera que es posible para un vehículo caer al precipicio. Paralelo a ello, es necesario volver a demarcar la señalización horizontal pues se observa despintada y limpiar (o cambiar) la señal vertical del “Ceda”, y cualquier otra que así lo requiera.

**Fotografía No.10 C:** “Ceda” en terminación de carril de ascenso en curva, cercano al deslizamiento, con un sistema de contención que no abarca toda la zona de riesgo.

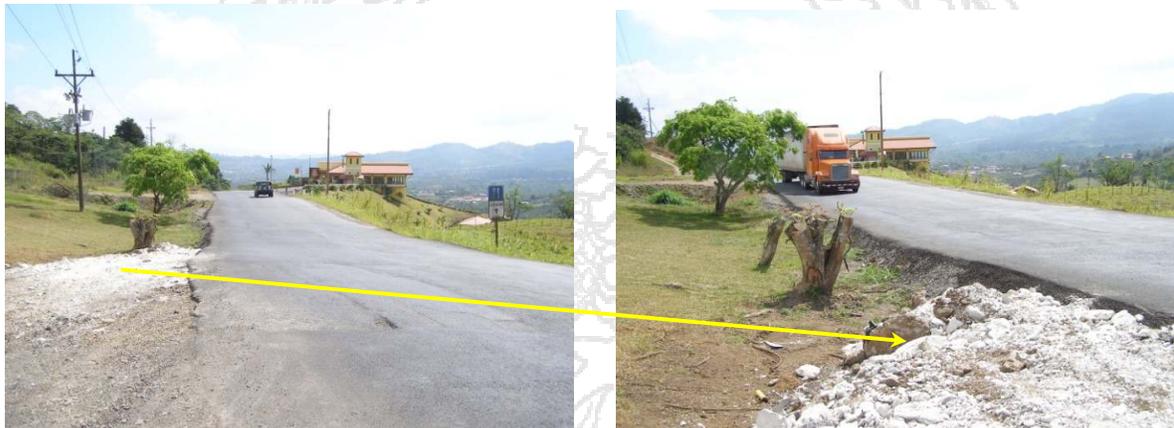
**Fotografía No.11:** Escombros a un lado de la vía.  
Sentido Esparza – San Ramón (carril izquierdo)  
**Fuente:** LanammeUCR, 09-feb-2011.

Al momento de la auditoría, el 9 de febrero del 2011, existían escombros sin remover, a un lado de la vía. Esto podría representar un peligro para los usuarios de la carretera al convertirse en un posible obstáculo a la hora de tener que recurrir a una maniobra de emergencia y también por efecto de la lluvia, ésta, puede arrastrar parte de ese material a la superficie de rueda generando posibles derrapes de los vehículos.

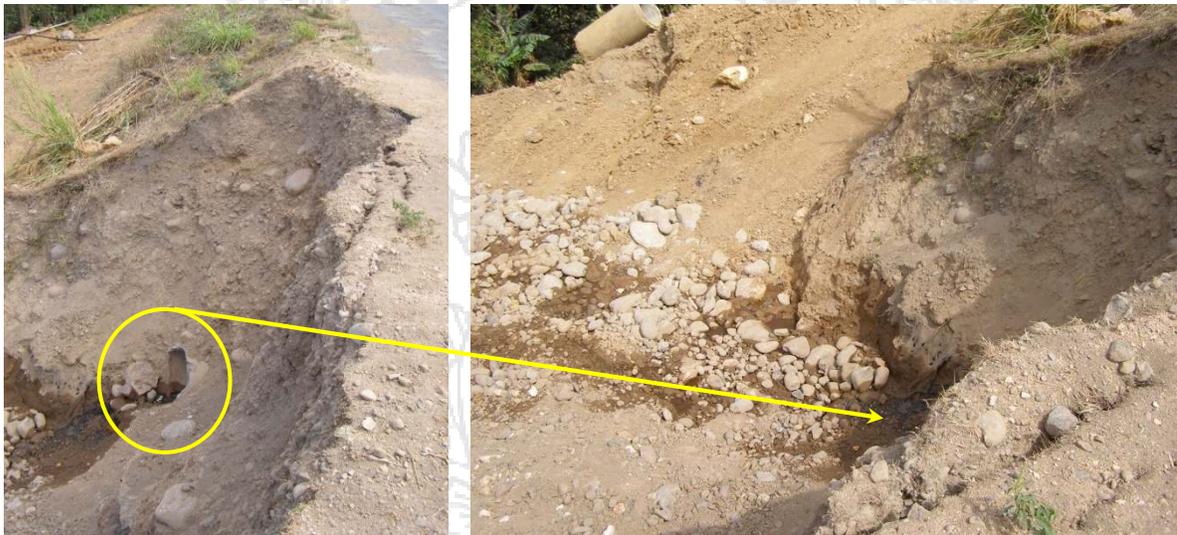
Durante la visita del 9 de febrero del 2011, el Equipo Auditor observó que la salida de agua de una tubería de sub-drenaje se genera sobre el terreno suelto del talud en deslizamiento, tal y como se muestra en la Fotografía No.12 A, en ella se observa como el agua genera una erosión puntual en el talud. Si la cantidad de agua que sale por esta tubería aumenta ya sea por incremento en la recolección aguas o por efecto de la época lluviosa, se podría sobresaturar el suelo aumentando con ello la posibilidad de nuevos deslizamientos.

**Fotografía No. 12A:** Derrame de agua sobre el suelo inestable.  
Sentido San Ramón – Esparza (borde derecho de calzada)  
**Fuente:** LanammeUCR, 09-feb-2011.

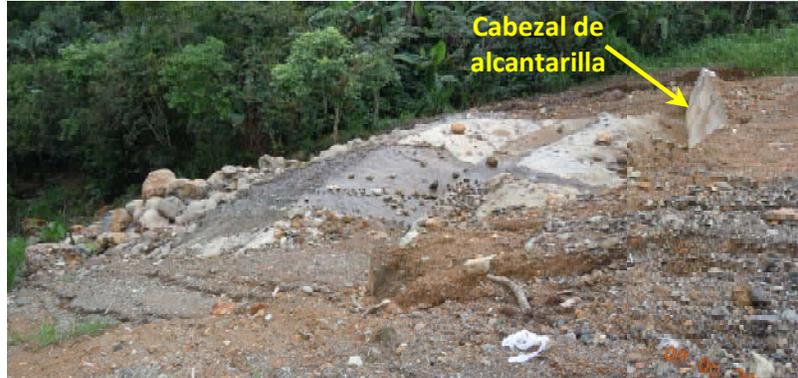
No obstante lo anterior, durante la visita del 08 de junio del 2011, el Equipo Auditor pudo observar que la Administración había construido como parte de la solución al deslizamiento, una alcantarilla con un sistema en terraza en concreto para disipar la energía de caída del agua y evitar la socavación del talud, tal y como se muestra en la Fotografía No. 12B.

**Fotografía No. 12B:** Alcantarilla y dissipador de energía.  
Sentido San Ramón – Esparza (borde derecho de calzada)  
*Fuente:* LanammeUCR, 08-jun-2011.

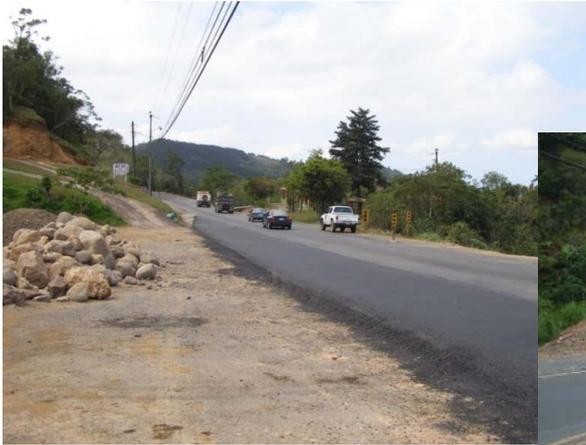
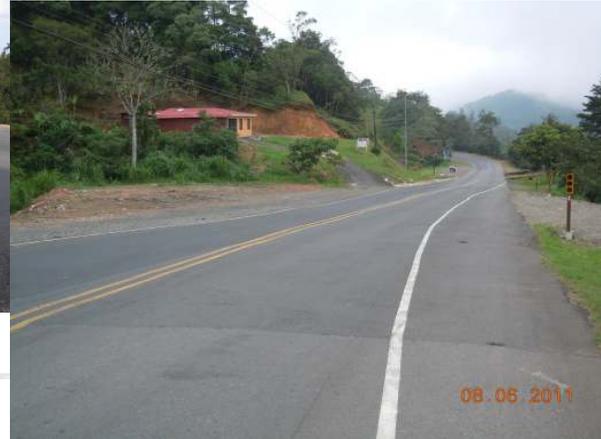
Se debe señalar que luego de la visita realizada por el Equipo Auditor, el CONAVI-MOPT, procedió con la demarcación vial del tramo, según se observó el durante la visita del 08 de junio del 2011 (Ver Fotografía No. 13B). No obstante, es criterio de esta Auditoría que la señalización en este tipo de situación se debe realizar de forma inmediata sin dejar que transcurra mucho tiempo, con el fin de evitar cualquier tipo de incidente por falta de una oportuna y adecuada señalización.

canalización de vehículos.  
*Fuente: LanammeUCR, 09-feb-2011.*

**(B)** Demarcación reciente para  
canalización de vehículos.  
*Fuente: LanammeUCR, 08-jun-2011.*

**Fotografía No.13:** Señalización horizontal para canalizar los vehículos.  
Sentido San Ramón – Esparza.

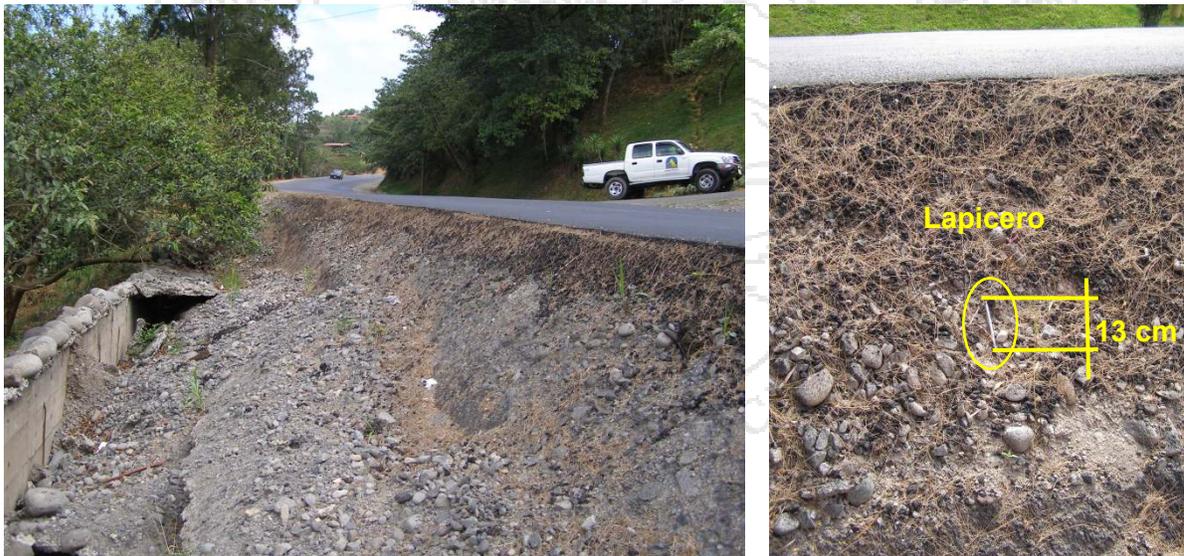
Por otro lado, las Fotografías No.14 y 15 muestran el estado más reciente desde la visita realizada en setiembre de 2010. Como se puede observar en dichas fotografías, a la fecha se han venido colocando sobre-capas de mezcla asfáltica que sólo han logrado nivelar la superficie de ruedo a su condición original, pero hasta el día de hoy el problema del deslizamiento no se ha solucionado, puesto que el desnivel de la carretera se sigue generando aún más con la presencia de lluvias.

**Fotografía No.14:** Evidente deslizamiento del sistema de contención con pilotes.

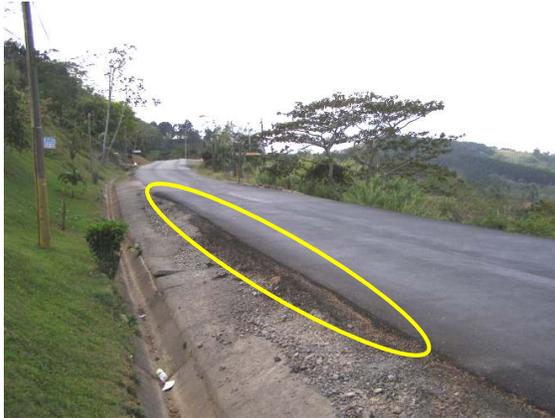
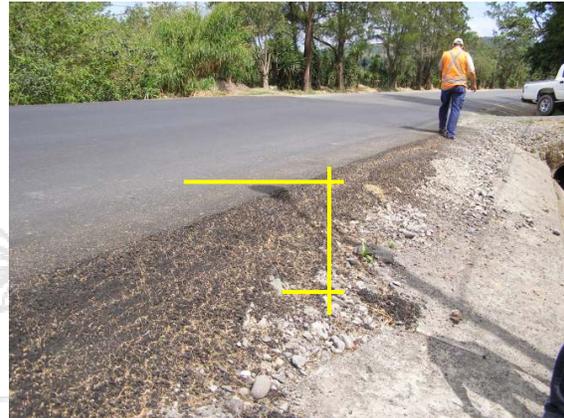
**Fotografía No.15:** Se nota el espesor alcanzado de mezcla por la colocación frecuente de sobre-capas Sentido San Ramón – Esparza (carril izquierdo)  
*Fuente:* LanammeUCR, 09-feb-2011.

El aumento de espesor en la capa de ruedo, es aún más visible en la margen derecha de la carretera (Fotografía No.15), si se compara con el estado de este punto en las fotografías del 2010, según la Fotografía No.2. La colocación frecuente de sobre-capas para nivelar la superficie, causa un aumento de carga en el plano de falla por el mismo peso de la mezcla asfáltica. De ahí que más bien lo que se puede estar generando es la posibilidad de nuevos desplazamientos, ayudados por el agua que corre por las cunetas y la superficie de ruedo, que cae directamente al talud y se filtra por debajo de la estructura del pavimento.

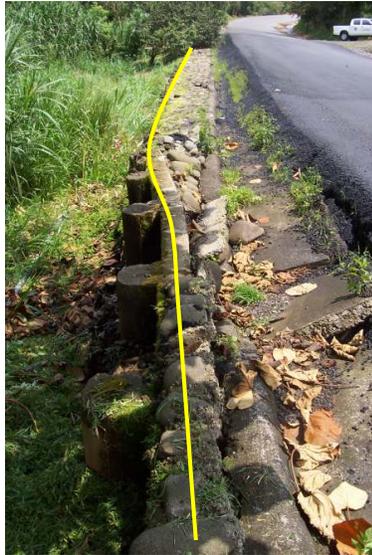
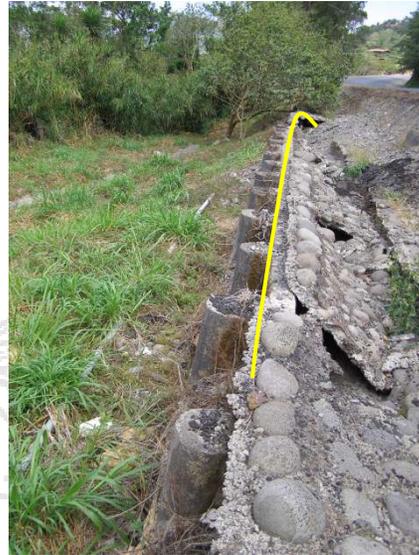
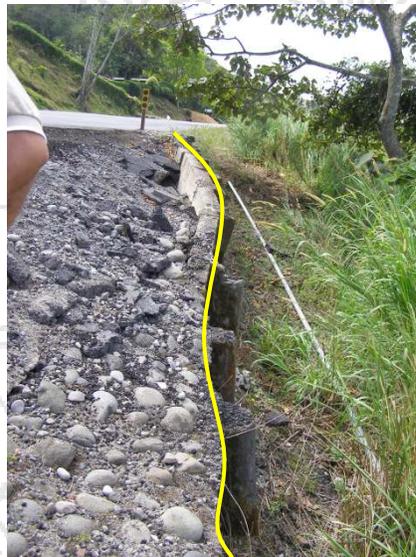
Como se observa en la Fotografía No.16, la estructura de la pantalla de pilotes muestra mayor deterioro del que se puede observar en las fotografías de setiembre de 2010. La estructura de roca que une el borde de pavimento con el sistema de contención, está prácticamente colapsada.

**Fotografía No. 16:** Deterioro en la estructura de pilotes provocado por el continuo movimiento del terreno. Sentido San Ramón-Esparza (carril derecho)  
*Fuente: LanammeUCR, 09-feb-2011.*

Es evidente, según la Fotografía No. 16, el movimiento de traslado y giro del sistema de contención, en relación con el estado encontrado en setiembre del 2010 (ver Fotografías No.3 y 4). En la Fotografía No.17, se puede observar una curvatura amplia en ambos extremos de la estructura, además los pilotes ya no se encuentran en posición perpendicular al suelo, sino que el movimiento que se ha dado, ha provocado que estos se hayan inclinado y desplazado con respecto a su posición original.

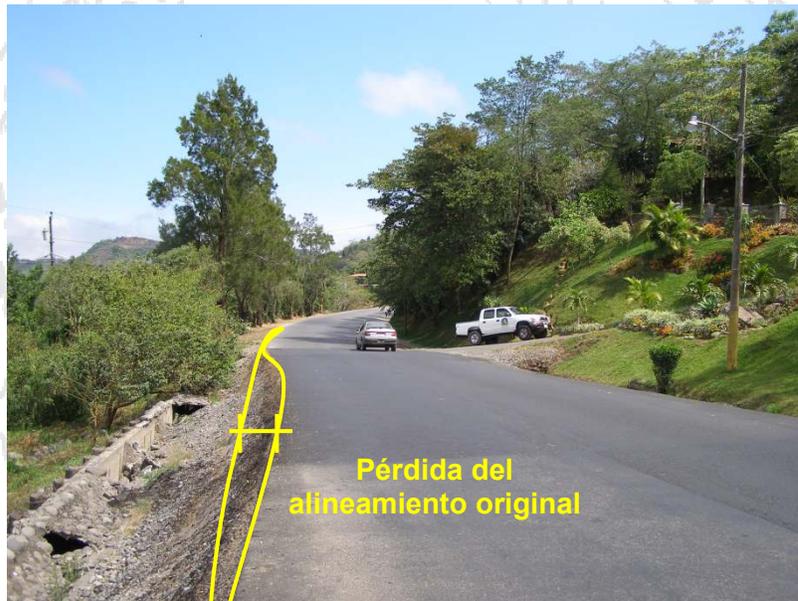
Como parte del proceso de deterioro, en la Fotografía No.17, se muestra el estado de este muro, la pérdida del alineamiento original de la calzada, en relación con lo encontrado en el mes de setiembre de 2010.

Se evidencia por lo tanto que la solución propuesta y ejecutada por la Administración, no logró estabilizar a cabalidad el desplazamiento.

**Fotografía No. 17:** Estado del sistema de contención con pilotes y pérdida del alineamiento de la calzada en relación con septiembre del 2010  
Sentido San Ramón – Esparza (carril derecho)  
*Fuente:* LanammeUCR, 09-feb-2011.

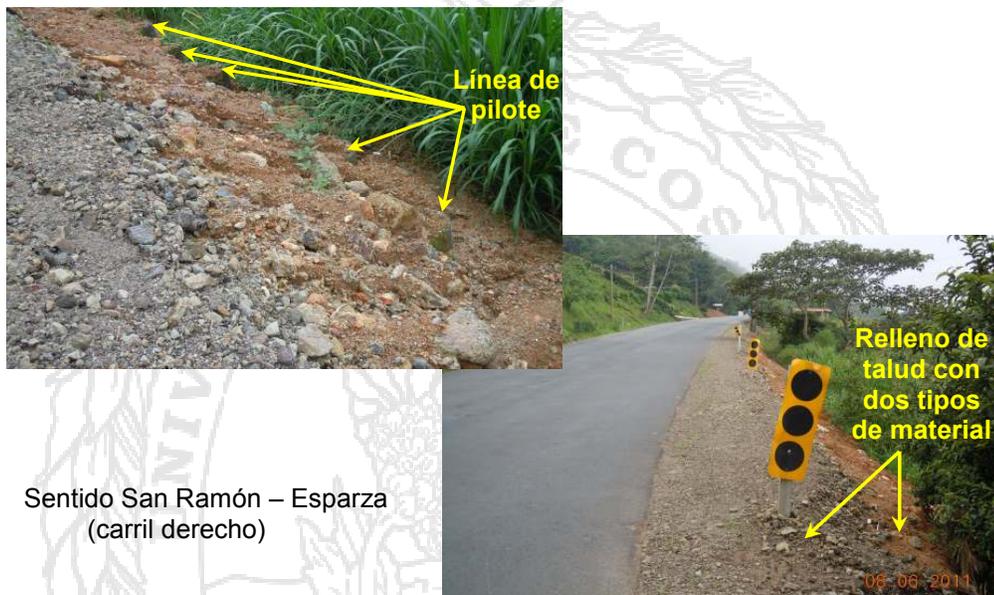
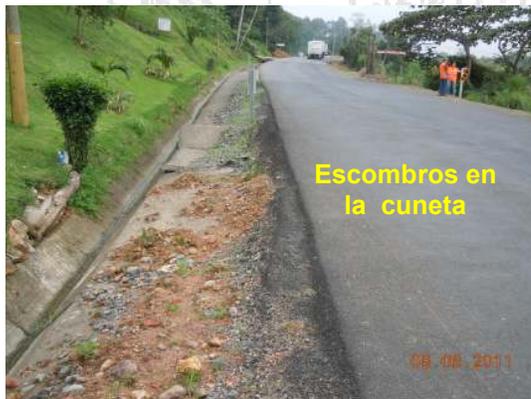
Cuatro meses después, el Equipo Auditor observó el día 8 de junio del 2011, que la Administración había colocado material para rellenar el espacio entre la calzada y los pilotes, con dos tipos diferentes de material, según se muestra en las Fotografías No. 18 A. Se desconoce si la Administración realizó algún estudio y/o diseño, para realizar dichos trabajos.

Además, se observó material de escombros en las cunetas, situación que eventualmente puede perjudicar el buen funcionamiento del sistema de drenaje. (ver Fotografía No. 18B).

**Fotografía No. 18:** Intervención realizada por la Administración, en la que se rellenó el espacio entre la calzada y el sistema de pilotes.

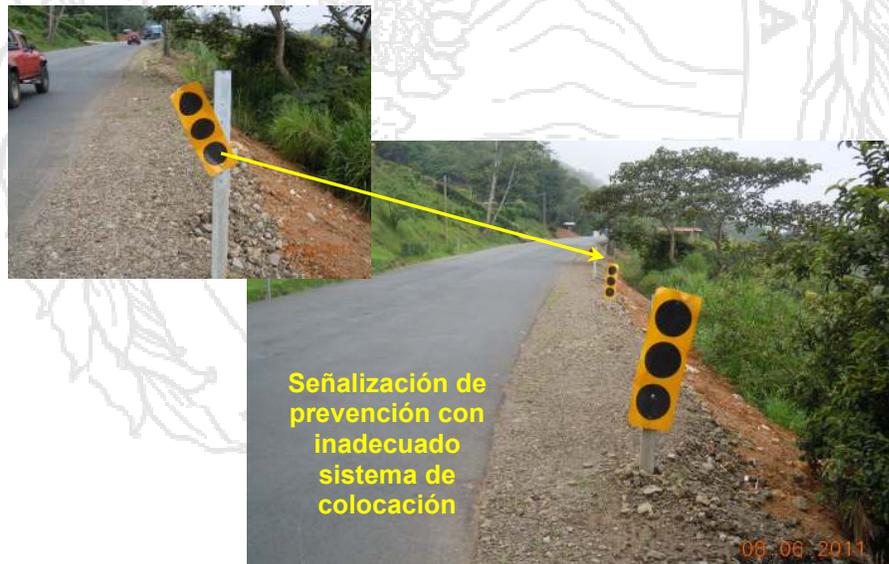
En visita posterior, el CONAVI observó el día 08 de junio del 2011, que la Administración había colocado señales de prevención sobre el relleno realizado, sin embargo éstas muestran daño y algunos de los rótulos han perdido parte del sistema de fijación al poste, por lo que es probable que en poco tiempo se caigan. Lo anterior, según se muestra en la Fotografía No. 19.

**Fotografía No. 19:** Señalización preventiva, donde algunos rótulos han perdido parte del sistema de fijación al poste.

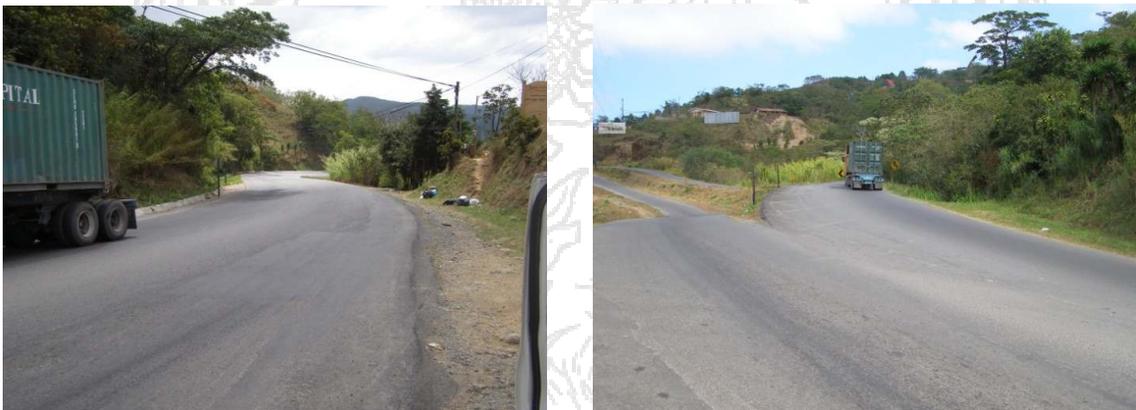
El día 9 de febrero del 2011, el Equipo Auditor pudo observar que no había de demarcación vial horizontal que advierta y regule el paso de los usuarios en el sector, en ninguno de los sentidos, según se muestra en la Fotografía No. 20. Tal situación que puede ser causante de accidentes en especial por la noche o cuando la visibilidad es reducida en una zona que con cierta frecuencia hay neblina, incluso se ha notado que en algunos casos los vehículos transitan en sentido contrario.

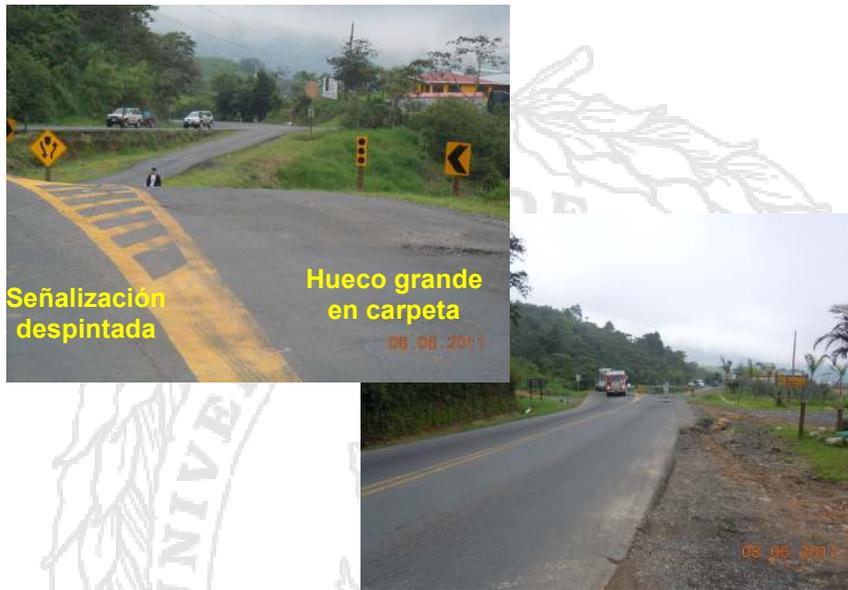
**Fotografía No.21:** Demarcación reciente de la carretera.  
Sentido San Ramón – Esparza  
**Fuente:** LanammeUCR, 09-feb-2011.

Por otro lado, resulta necesario reparar el hueco que presenta la superficie de ruedo, en este sector.

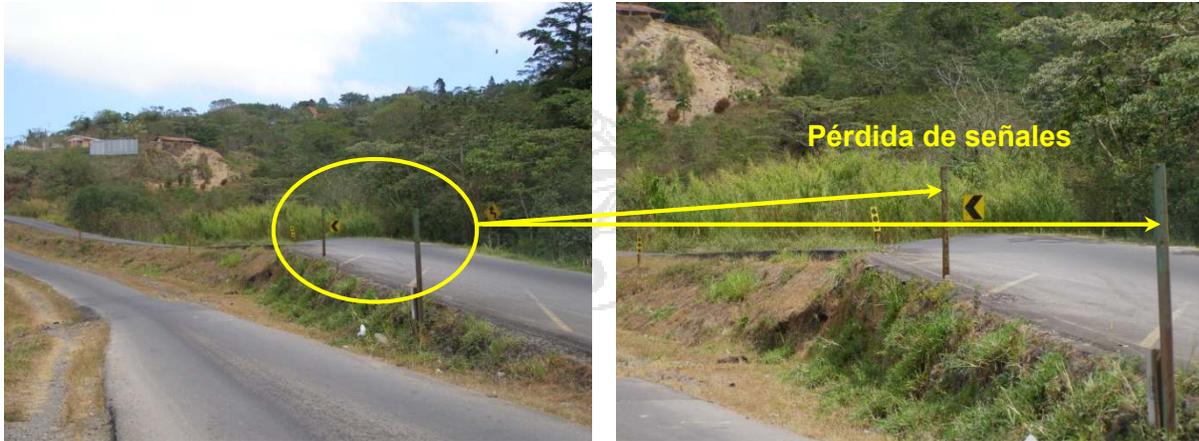
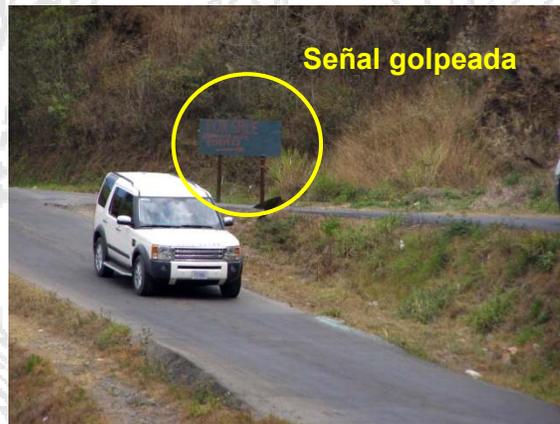
Como se muestra en la Fotografía No.22, para el día 9 de febrero del 2011, el Equipo Auditor identificó pérdida de algunas señales y otras con muestras de deterioros, situación que puede impactar negativamente en la seguridad vial de los usuarios. En particular, no hay una adecuada señalización que indique el uso de los carriles de acuerdo con la dirección del tránsito. Con la ausencia de este tipo de señalización, los usuarios que no conocen la carretera pueden verse envueltos en accidentes al no saber el uso correcto de los pasos vehiculares puesto que no hay señales que indiquen la dirección que se debe tomar.

**Fotografía No.22:** Las señales de prevención se encuentran golpeadas o no existen.  
Sentido Esparza – San Ramón  
**Fuente:** LanammeUCR, 09-feb-2011.
