# Programa de Infraestructura del Transporte (PITRA)

## **EVALUACIÓN DE LA CALIDAD DEL MATERIAL DE SUBBASE Y AGREGADO PARA BASE ESTABILIZADA Y DE LA SEGURIDAD VIAL**

***PROYECTO: Mejoramiento de la Ruta Nacional N°21. Secciones:  
Quebrada San Pedro-Quebrada Tronconal y Jicaral-Lepanto.  
Licitación Pública No. 2008LN-000023-DI.***

INFORME FINAL

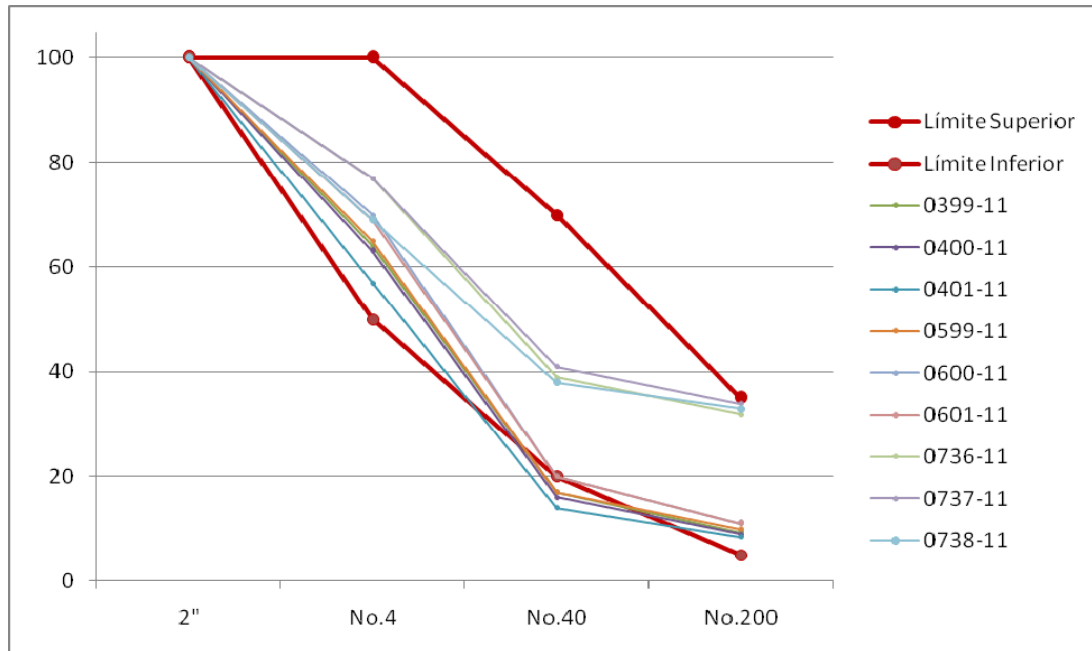
**Gráfico 2** Granulometría de las muestra de material granular para base estabilizada

Al respecto es importante destacar, que mediante los oficios LM-IC-D-400-11 del 7 de abril del 2011 y el LM-IC-D-580-11 del 23 de mayo del 2011, ambos emitidos por el Ing. Alejandro Navas Carro, Director del LanammeUCR, se informó a la Ingeniería de Proyecto sobre el incumplimiento de especificación en la granulometría (detectado en la malla N°40), para que tomara las medidas correspondientes. Como respuesta al oficio LM-IC-D-400-11, se recibió el oficio GCTI-11-0351 del 3 de mayo del 2011 emitido por el Ing. Marco Bonilla, en donde indica textualmente lo siguiente:

*“ 3. La granulometría de la malla N°40 aparece en varias muestras de base, cumpliendo con los requerimientos más sin embargo en otras no, por lo tanto se están realizando pruebas para agregar un material para vías con este problema”*

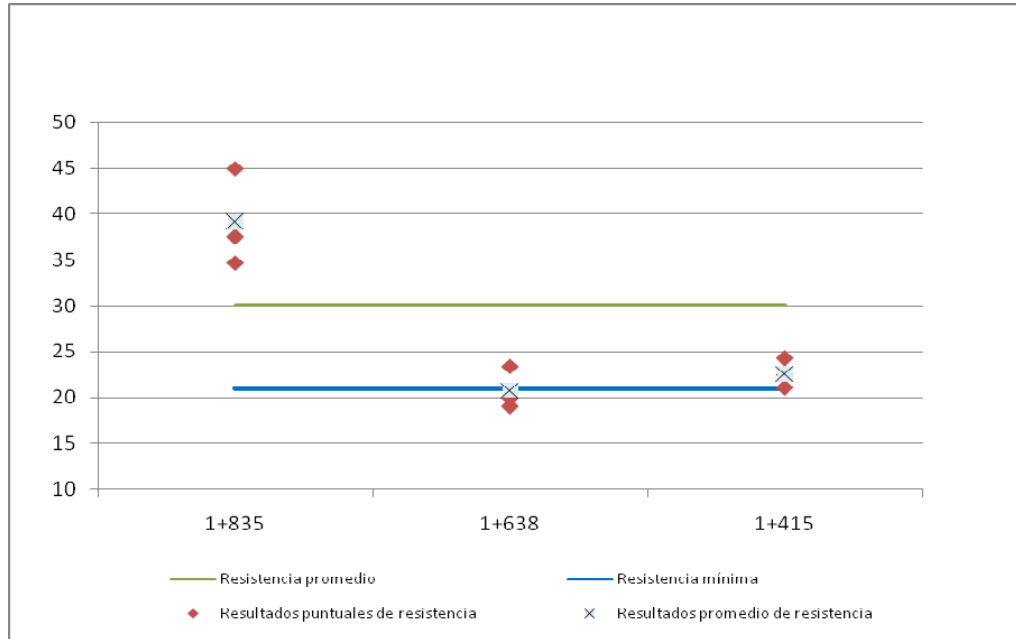
**Gráfico 3** Resistencia a la compresión de la base estabilizada.

En el Gráfico N°3 se puede observar que para dos de las tres muestras tomadas, los resultados muestran valores cercanos al límite mínimo permisible de resistencia a la compresión. Por el contrario, en el caso de la muestra tomada en el estacionamiento 1+835, los resultados obtenidos tienden a valores más altos que el promedio especificado, que si bien es cierto no existe especificación para valor máximo de resistencia a la compresión, esto podría ser un indicio de variabilidad en el proceso de mezclado en sitio de la base estabilizada, situación que corresponde a la Ingeniería de Proyecto corroborar con la información de control y verificación de calidad existente.

En bases estabilizadas el objetivo es tener un diseño de mezcla balanceado, en donde el cemento que se utiliza (que está asociado al valor de resistencia a la compresión a alcanzar) sea suficiente para que la base estabilizada resultante sea resistente, durable y relativamente impermeable, pero no tanto como para que genere otros tipos de deterioros en el pavimento, esto de acuerdo con la Guía de Bases Tratadas con Cemento (CTB) de la PCA (Portland Cement Association).

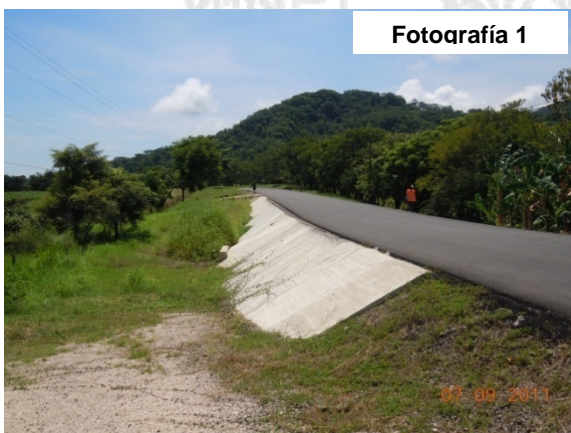
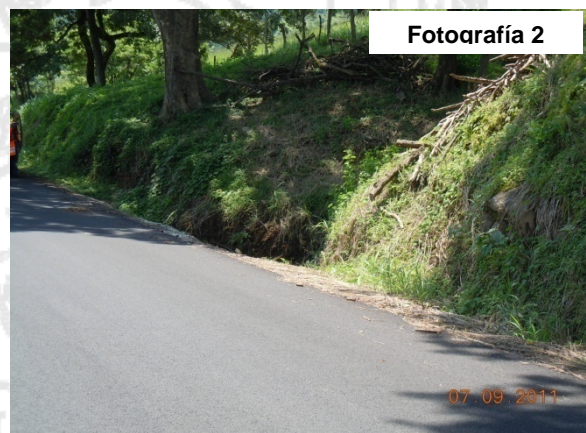
En visita realizada el 6 y 7 de septiembre del 2011, en general a lo largo de todo el proyecto, se pueden observar altas pendientes debido a los rellenos realizados para dar el nivel final de la estructura de pavimento, éstos no cuentan con barreras de contención lateral que ayuden a los usuarios de la vía en caso de que al perder el control, el vehículo sea encauzado y permanezca dentro de la vía. En las siguientes fotografías se presenta la condición indicada anteriormente:

**Fotografía 1 y 2.** Secciones del proyecto sin barreras de contención lateral  
Fecha: 07/09/2011

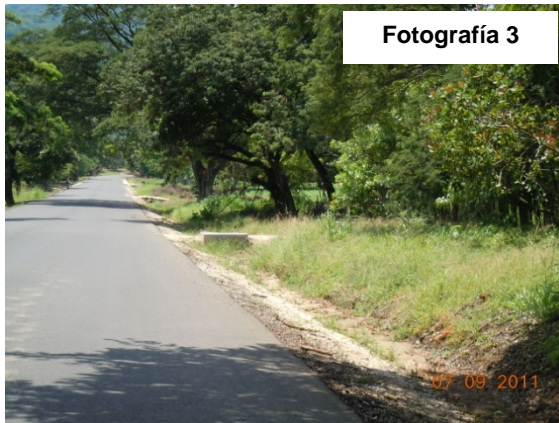
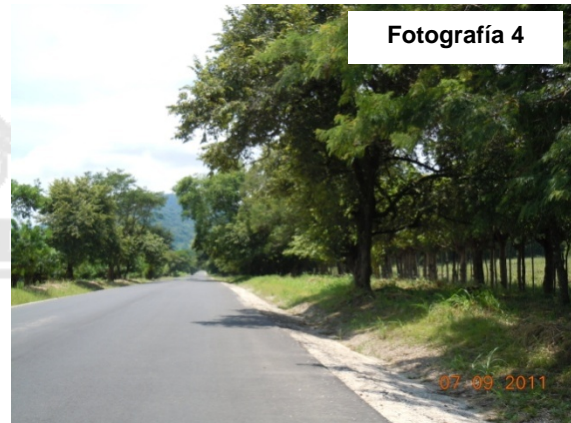
De igual forma, en la visita realizada por el equipo auditor el 6 y 7 de septiembre de 2011, se observó que el proyecto en su totalidad no cuenta con demarcación vial vertical ni horizontal que alerte a los usuarios de las condiciones peligrosas existentes en la vía. Si bien es cierto el proyecto aun no ha sido concluido ya que está pendiente la aprobación de un addendum,

es importante que exista al menos señalización provisional en zonas críticas, dado que el proyecto está en operación, por lo que el riesgo de ocurrencia de un accidente es mayor.

**Fotografía 3 y 4.** Falta de señalización provisional  
Fecha: 07/09/2011

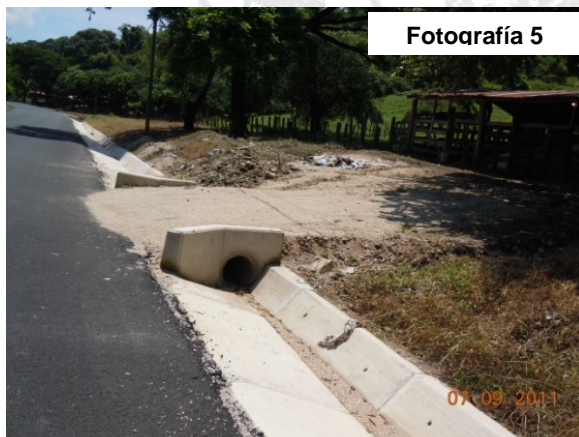
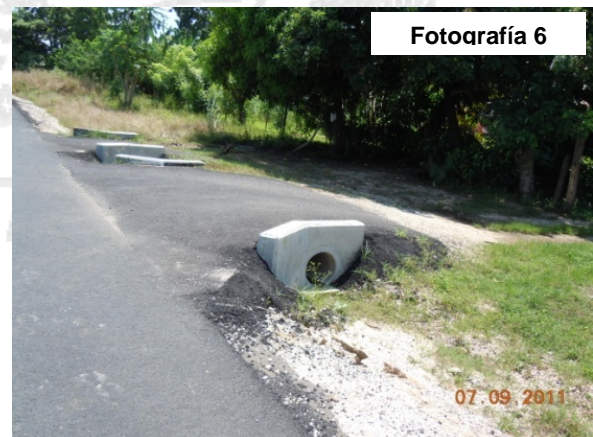
A lo largo del proyecto también se pudo observar que los cabezales de las alcantarillas de tubo colocadas en las entradas a propiedades representan un obstáculo lateral de la vía, ya que existe la probabilidad de que un vehículo impacte estos elementos, aumentando el riesgo de sufrir un accidente. Esta condición se puede observar en las siguientes fotografías:

**Fotografía 5 y 6. Cabezales de alcantarillas en entradas a casas.**  
Fecha: 07/09/2011

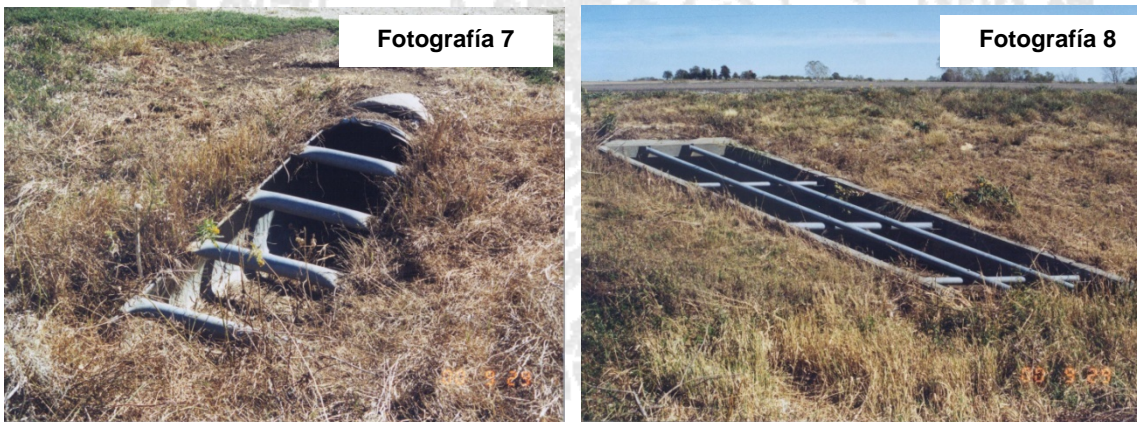
**Fotografía 7 y 8.** Ejemplos de elementos de entrada y salida de drenaje con diseño traspasable. Fuente: Roadside Design Guide, AASHTO 2002.

A manera de ejemplo, en las Fotografías 7 y 8 se presenta el tipo de solución que se utiliza en otros países, para la entrada y salida de obras de drenaje con diseño traspasable:
