Evaluación de las condiciones de ladera

**Est. 39+000 a Est. 53+000, Tramo II
Carretera San José-Caldera
Ruta Nacional 27**

LM-PI-PV-ERV-27-10

Abril, 2010

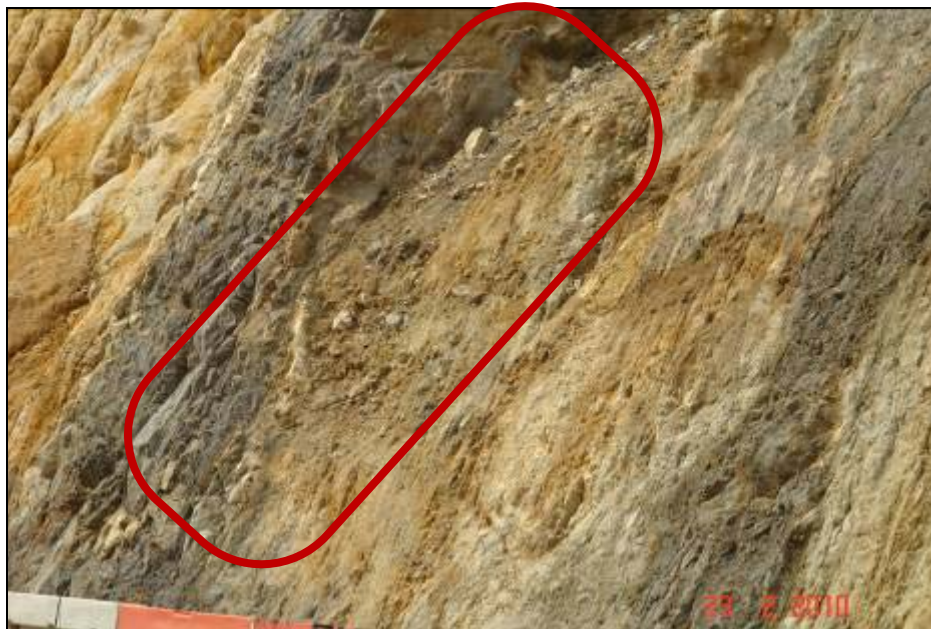
Fotografía 1. Presencia de bloques sueltos en cara de talud en Estacionamiento 47+700. Condiciones al 23 de febrero de 2010. (LanammeUCR, 2010).

Para este caso particular, se observaron desprendimientos predeterminados por condiciones de meteorización y erosión del macizo, que junto con la pérdida de confinamiento al realizarse los cortes y a presiones hidrostáticas, entre otros factores, contribuyen a la apertura de las discontinuidades y al aflojamiento del material expuesto.

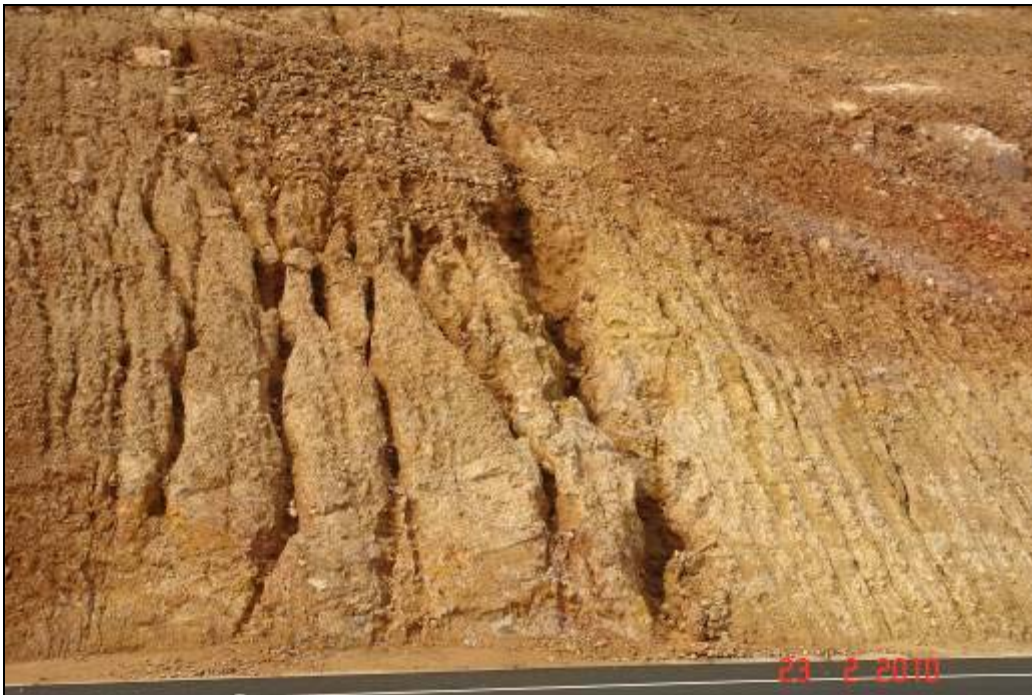
La falla por erosión, por lo general, se manifiesta en irregularidades y surcos dejados por la escorrentía en el plano del talud originalmente regular, condición que si no se atiende a tiempo podría repercutir en la formación de cárcavas o la falla del talud.

Fotografía 2. Formación de surcos en talud afectado por escurrimiento superficial en Estacionamiento 48+250. Condiciones al 23 de febrero de 2010. (LanammeUCR, 2010).

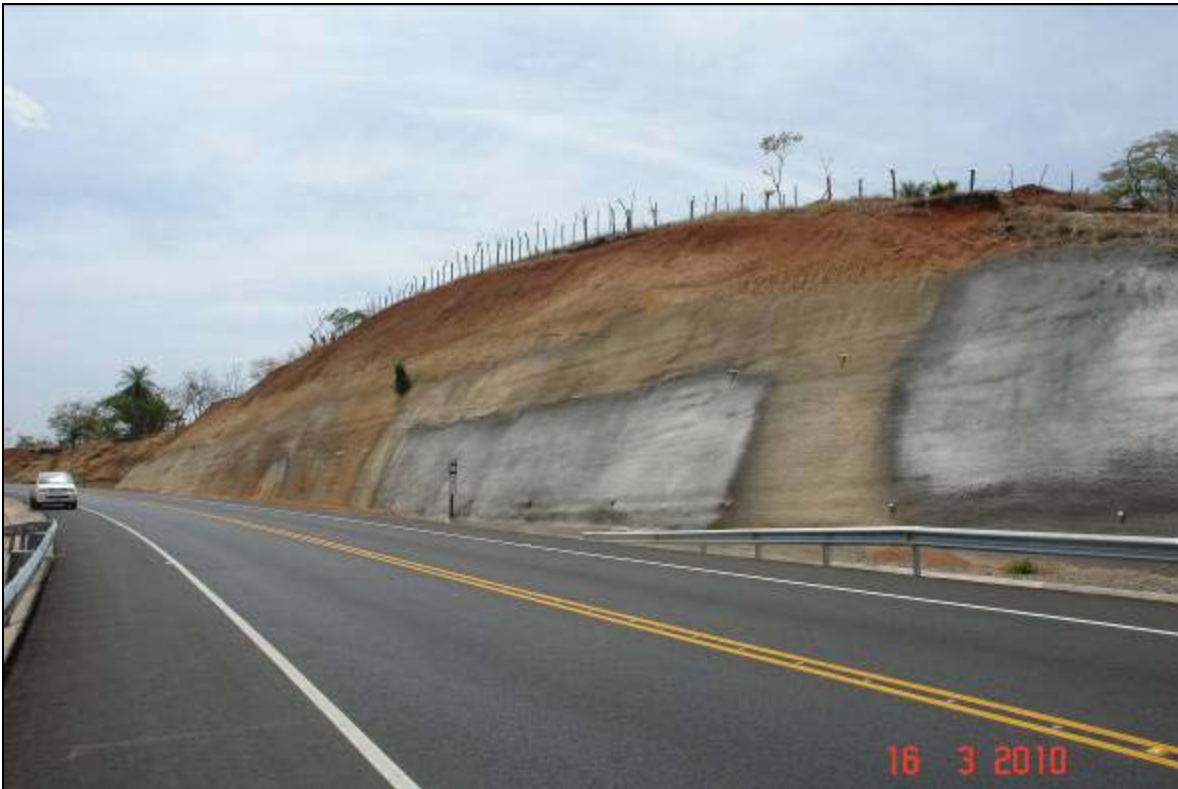
que este se desprenda o se degrade en la zona de evacuación del agua, la misma podría eventualmente producir socavación de la base del talud y producir surcos con los problemas asociados a este tipo de erosión.

Fotografía 2. Talud tratado con concreto lanzado y drenes en Estacionamiento 41+750.
Condiciones al 16 de marzo de 2010. (LanammeUCR, 2010).

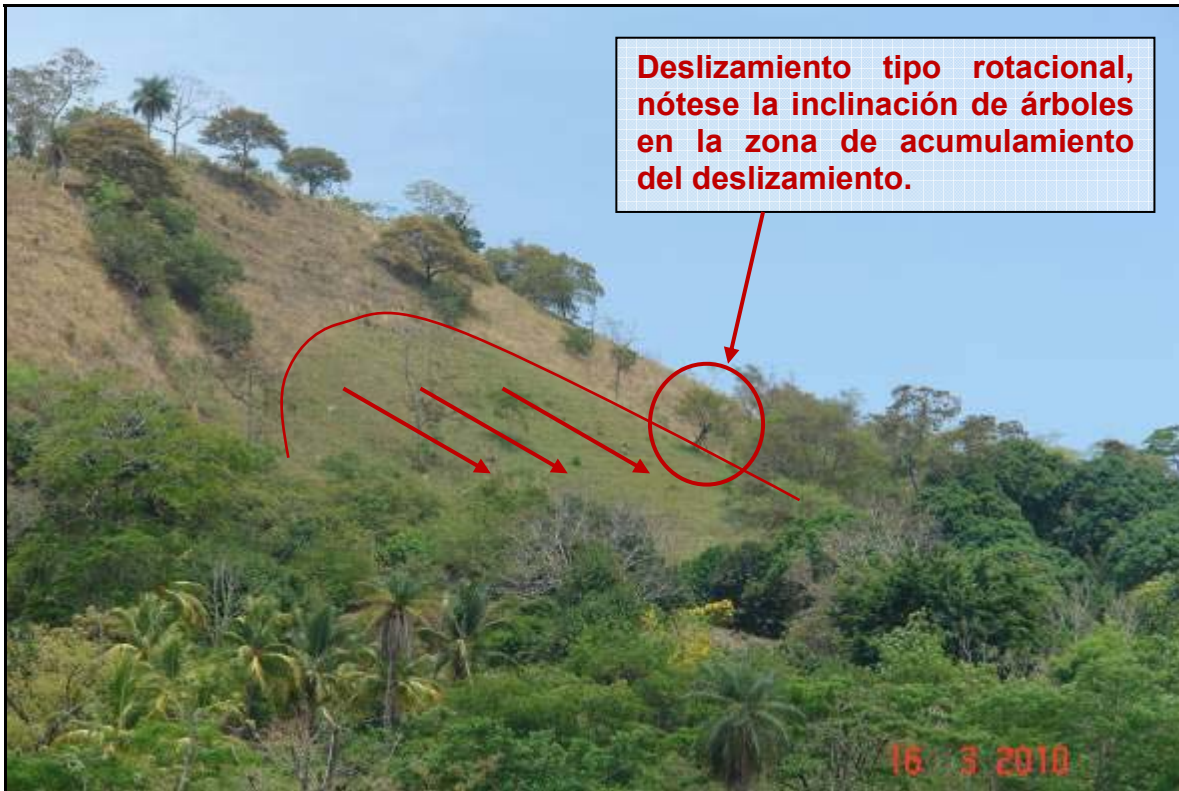
Punto 2 - Estacionamiento 44+850

En este estacionamiento se pudo identificar un deslizamiento de tipo rotacional, evidente pues en el sector de acumulación del deslizamiento hay presencia de vegetación con cierto grado de inclinación con respecto a la vertical (indicativo de zonas deslizadas recientes).

Es importante estudiar este tipo de deslizamientos, que si bien no se encuentran inmediatamente junto a la carretera, sí pueden representar una amenaza para la seguridad de los usuarios de la carretera, la operatividad de la misma y puede ser indicativo de problemas de estabilidad de ladera a mayor escala.

Fotografía 3. Deslizamiento en Estacionamiento 44+850. Condiciones al 16 de marzo de 2010. (LanammeUCR, 2010).

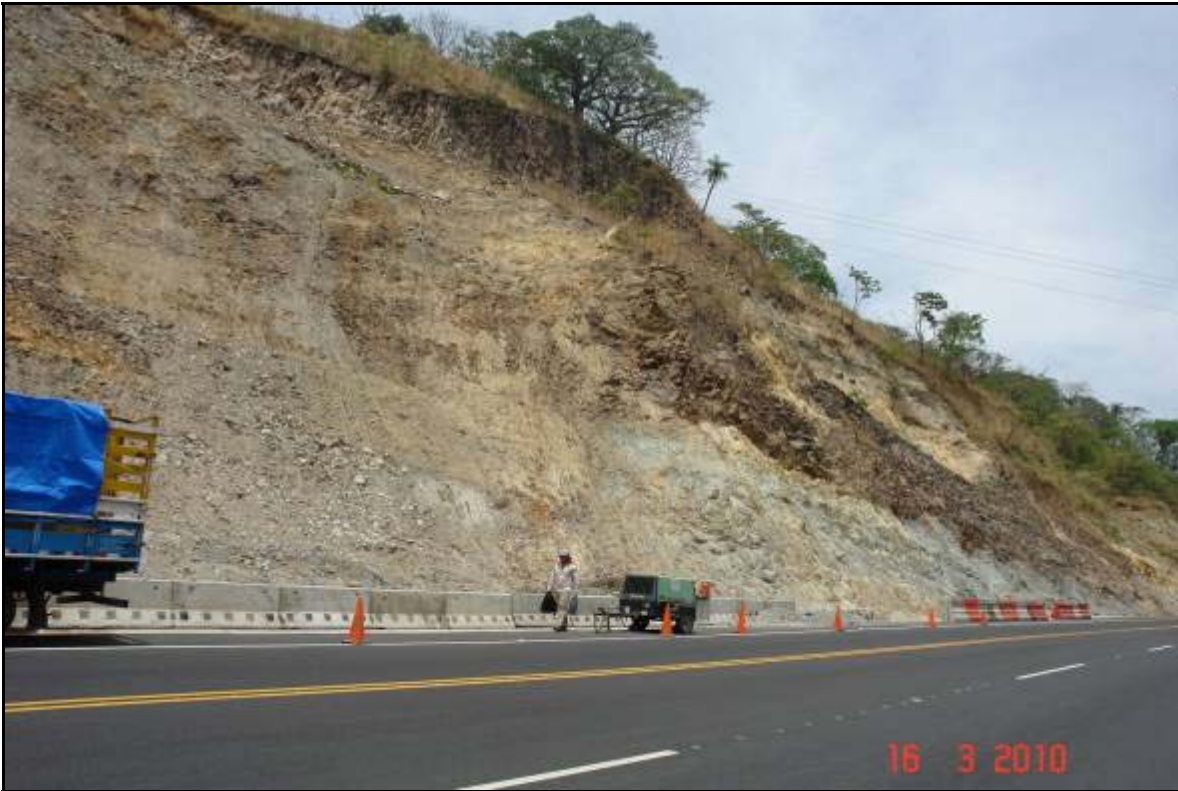
Punto 3 - Estacionamiento 45+500

En este estacionamiento se identificó el efecto de hidrotermalismo (caolinización) sobre el macizo rocoso. En esta sección se ubicaron vallas de protección tipo “New Jersey” contra caídos. Esta solución puede no ser suficiente para retener los fragmentos de rocas que se desprendan, pues por la altura del talud y las trayectorias de caída y rebote que pueden generar los fragmentos, las vallas podrían no cumplir enteramente la función de protección.

Fotografía 4. Talud afectado en Estacionamiento 45+500. *Condiciones al 16 de marzo de 2010.* (LanammeUCR, 2010).

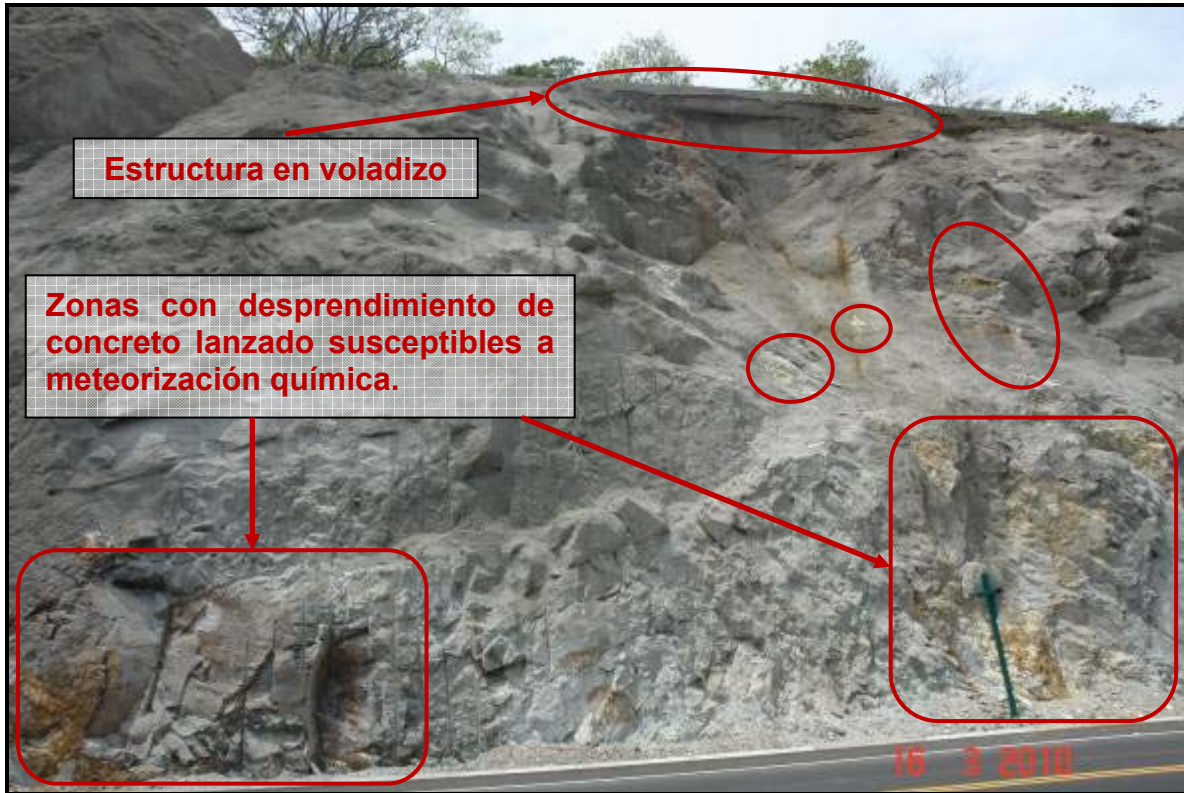
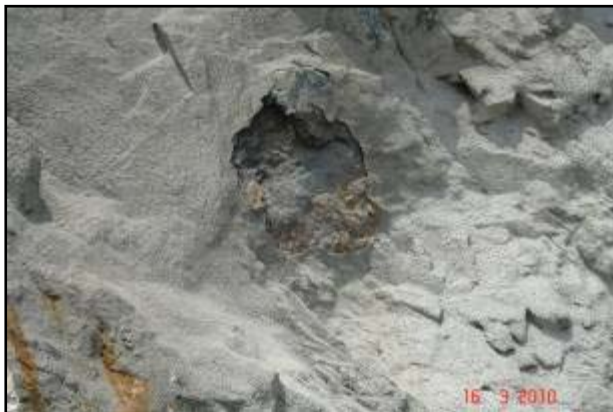
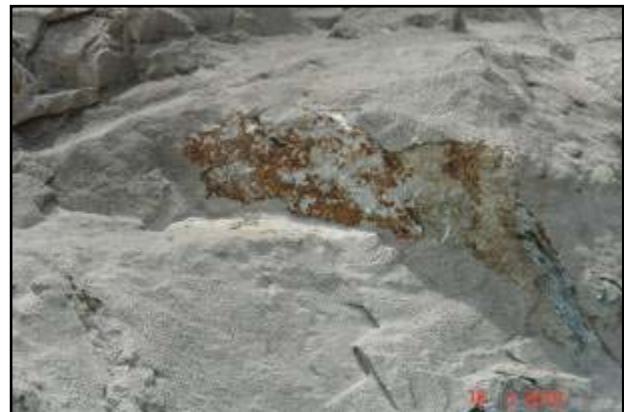
Punto 4 - Estacionamiento 45+900

En esta sección se identificó que el material que compone el talud muestra un comportamiento químicamente activo. La degradación (descomposición) del material debido al ataque químico está desprendiendo el concreto lanzado como se muestra en las fotografías 5 a 7. De igual manera se pudo identificar, a nivel de corona del talud, una estructura que aparenta estar en voladizo, situación que se recomienda revisar a la mayor brevedad para asegurar la estabilidad y buen funcionamiento de la estructura.

Fotografías 5,6, y 7. Talud con evidencia de desprendimiento de concreto lanzado.
Condiciones al 16 de marzo de 2010. (LanammeUCR, 2010).

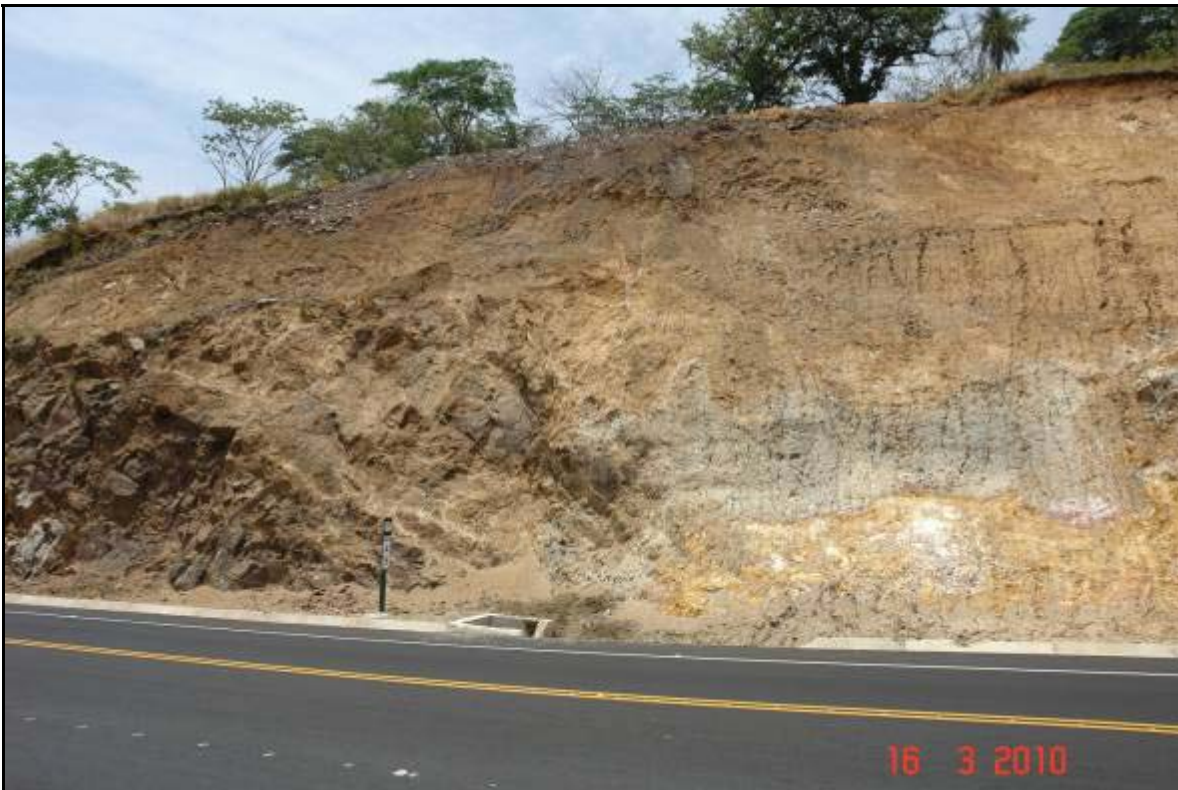
Punto 5 - Estacionamiento 47+100

En esta sección se identificaron condiciones de hidrotermalismo, aunque el material muestra una degradación menos severa que para otros puntos identificados anteriormente. En el estacionamiento 47+200 se observó la utilización de mallas para protección contra caídos y desprendimientos, solución que se considera útil siempre y cuando ésta haya sido diseñada considerando las condiciones geológico-geotécnicas particulares de la zona tratada y la cual debe ir complementada con un plan de mantenimiento de la malla y limpieza de las zonas de deposición de caídos, aspectos que se recomienda sean valorados por la Administración.

Fotografía 8. Talud en Estacionamiento 47+100. *Condiciones al 16 de marzo de 2010.*
(LanammeUCR, 2010).

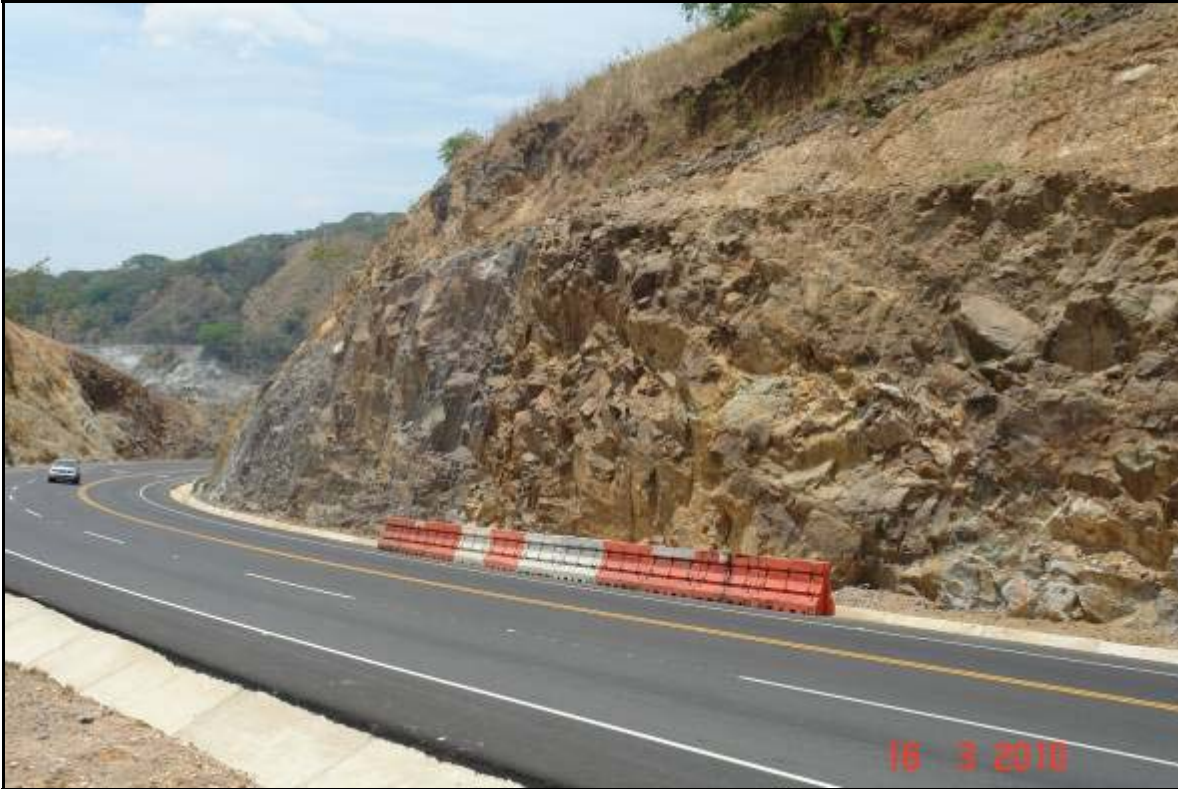
Fotografía 9. Talud con malla y protecciones contra caídos y desprendimientos en Estacionamiento 47+200. *Condiciones al 16 de marzo de 2010.* (LanammeUCR, 2010).

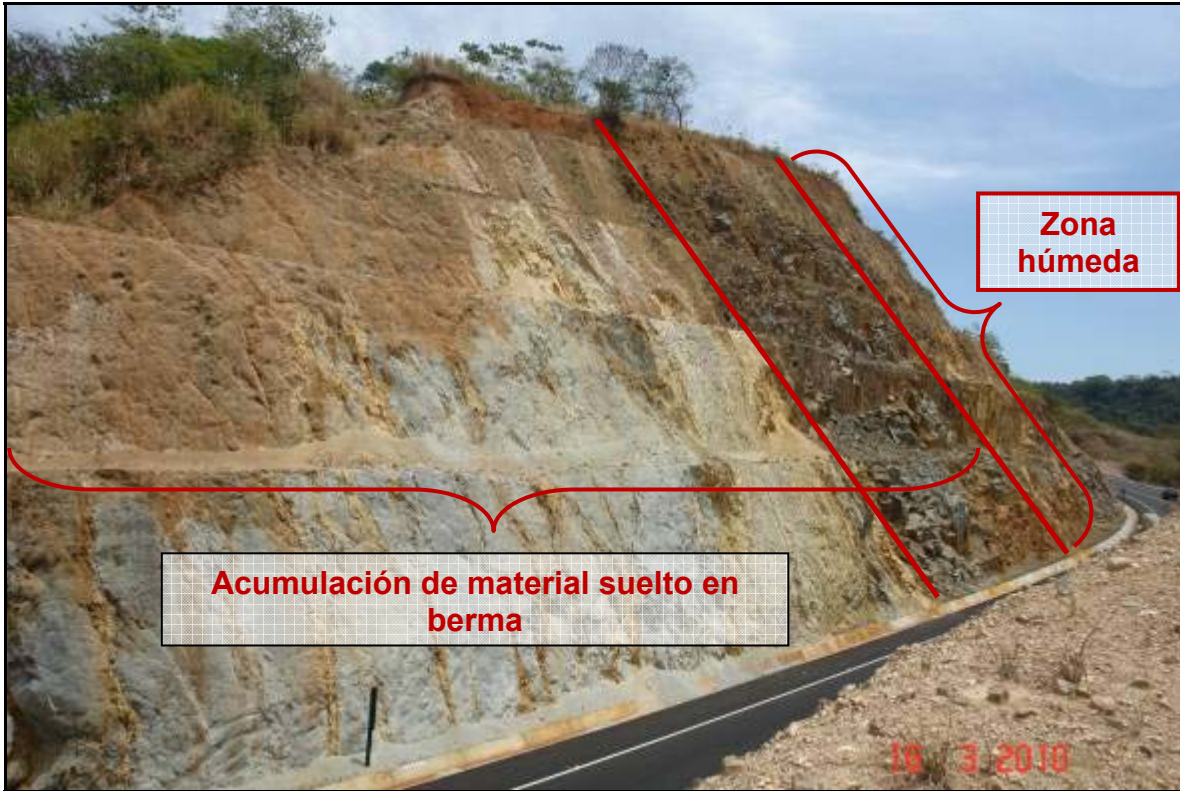
Punto 6 - Estacionamiento 47+700

Se identificó la ausencia de construcción de contracunetas, condición que al igual que en otras zonas en las que no se ha construido estas estructuras, beneficia la acumulación de agua los canales no impermeabilizados (encharcamiento) y saturación de los materiales que componen el talud, aumentando la susceptibilidad a deslizamientos.

La fotografía 10 muestra las condiciones identificadas en este estacionamiento, donde se observa claramente la separación entre las zonas húmedas y las secas. Se observa acumulación de material suelto en la berma inferior, muestra de procesos de deterioro tipo desmoronamiento o lavado superficial, tanto en el sector seco como en la zona húmeda del talud.

Fotografía 10. Talud en Estacionamiento 47+700. *Condiciones al 16 de marzo de 2010.*
(LanammeUCR, 2010).

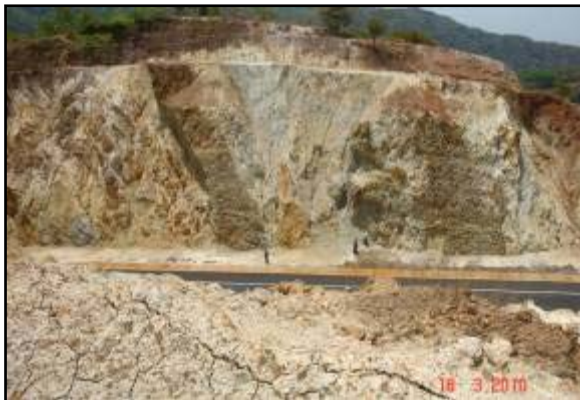
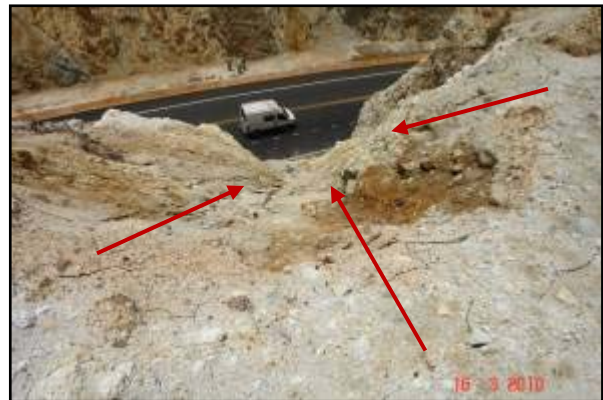
Punto 7 - Estacionamiento 48+550

En esta sección se identificaron taludes de roca meteorizada. En algunos casos se evidenció un aroma a sulfuro, lo que hace suponer que el hidrotermalismo ha sido causa de la meteorización. De igual manera se evidencia una acción de moldeo por acción erosiva de agua de escorrentía superficial.

Fotografías 11 y 12. Talud afectado por hidrotermalismo en Estacionamiento 48+550.
Condiciones al 16 de marzo de 2010. (LanammeUCR, 2010).

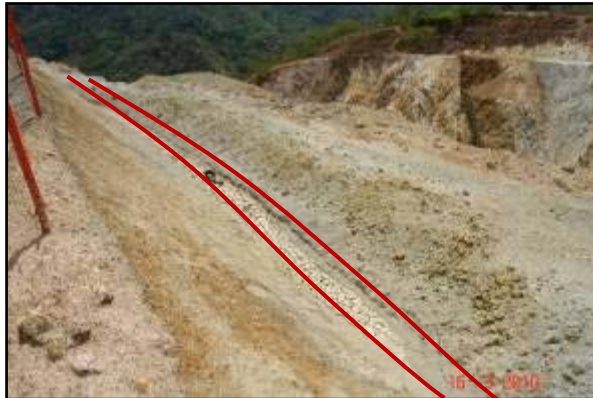
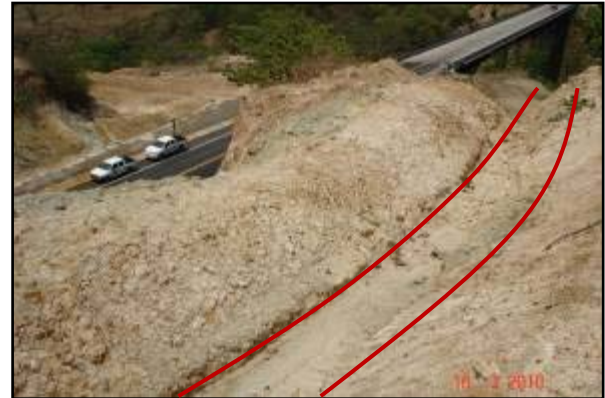
Se identificó la ausencia de construcción de contracunetas (la ausencia de impermeabilización de canales de drenaje a nivel de corona de los taludes), lo cual beneficia la acumulación de agua en los canales no impermeabilizados (encharcamiento) y saturación de los materiales que componen el talud, aumentando la susceptibilidad a deslizamientos. Es importante recalcar que la construcción de las contracunetas no solamente se refiere a la impermeabilización de los canales de drenaje, sino también a proveerles a éstos una adecuada pendiente para garantizar un drenaje del agua captada de forma rápida y eficiente. Para lograr en el tiempo el objetivo de los canales de drenaje, se debe implementar un programa de mantenimiento de los mismos que prevea los movimientos en el terreno que puedan causar el agrietamiento de las estructuras de las contracunetas y por ende la infiltración de agua en el terreno, que conllevan a la disminución de la resistencia al corte y al aumento de la susceptibilidad de falla de los taludes.

Fotografías 13, y 14. Canales de drenaje no impermeabilizados en Estacionamiento 48+550. Condiciones al 16 de marzo de 2010. (LanammeUCR, 2010).

5. Determinar los lugares donde se deban construir contracunetas, las cuales deben estar revestidas en su totalidad para evitar la saturación de los taludes o terraplenes a los cuales corresponden. Las contracunetas deben contar con una pendiente adecuada de modo que permitan el drenaje eficiente y eficaz del agua recolectada y evite la acumulación excesiva de la misma en zonas inestables. Esta solución debe ir asociada con un sistema de mantenimiento de las contracunetas que incluya limpieza de las mismas y consideren los movimientos del terreno que puedan producir grietas en estas estructuras. Asimismo, evaluar la viabilidad de utilizar sistemas de drenaje para el manejo de aguas subterráneas, los cuales deberán contar con un sistema de mantenimiento preventivo de limpieza que les permita cumplir con su función de manera óptima.

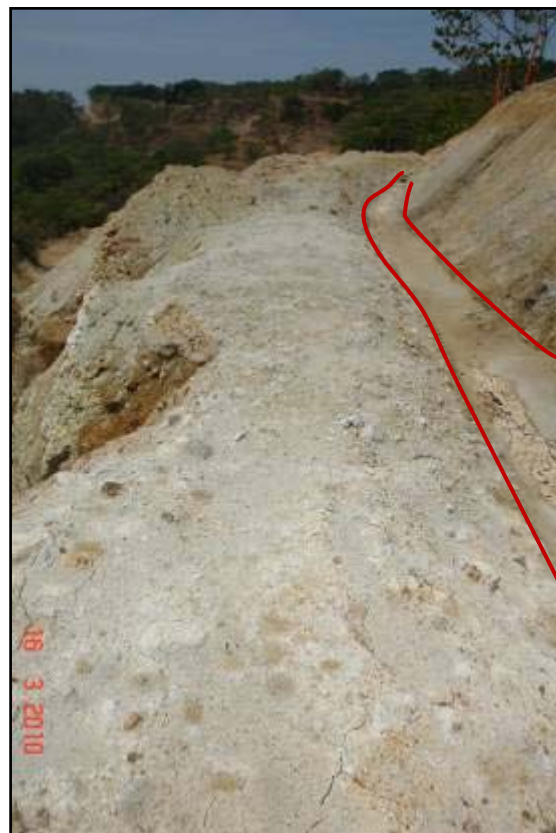
Fotografía 15. Canales de drenaje no impermeabilizados en Estacionamiento 48+550. Condiciones al 16 de marzo de 2010. (LanammeUCR, 2010).

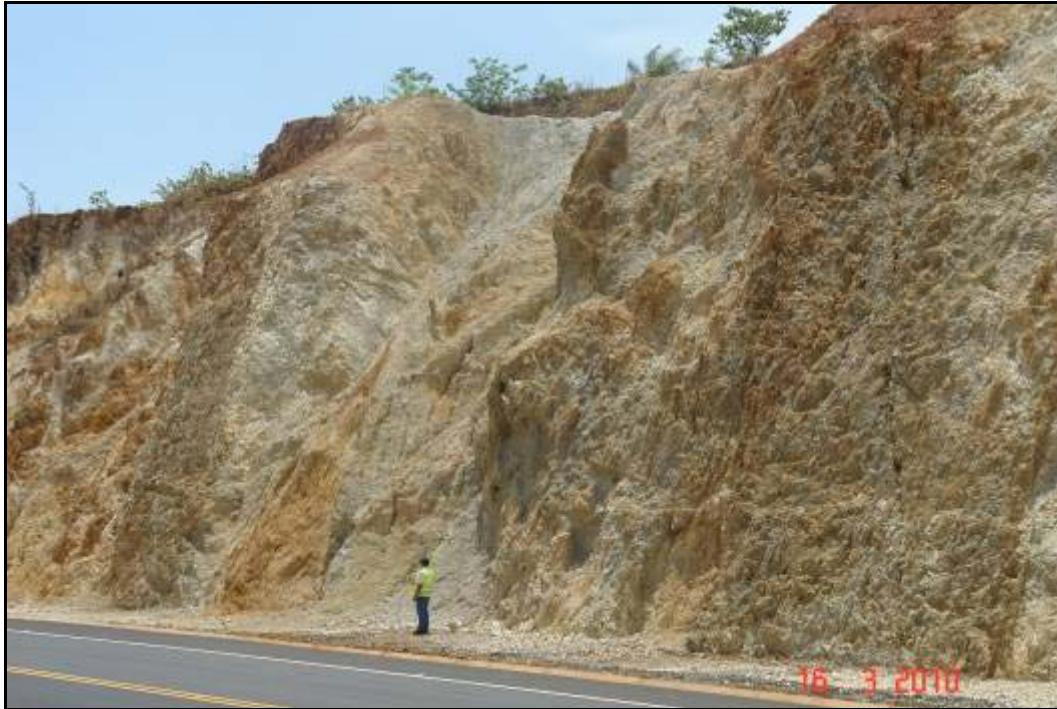
Punto 8 - Estacionamiento 49+100

En esta sección se identificaron taludes en roca con materiales de origen ígneo (lavas), con alturas entre 10 y 12 metros de altura.

Fotografía16. Talud en Estacionamiento 49+100. *Condiciones al 16 de marzo de 2010.*
(LanammeUCR, 2010).

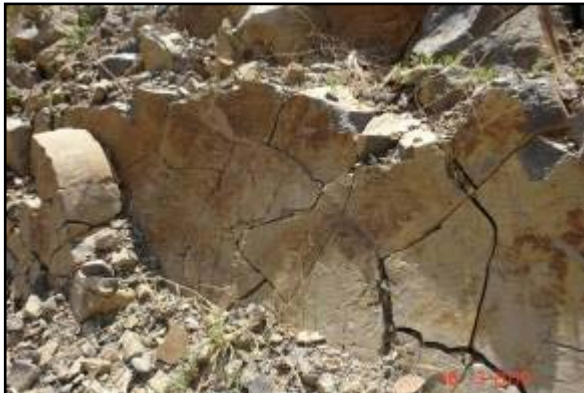
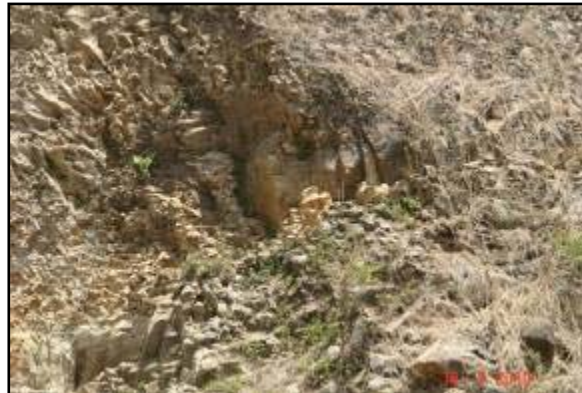
En algunas zonas el macizo muestra evidencias de fracturación, susceptibles a sufrir desprendimientos y caída de rocas. Si bien las partículas de roca son de tamaño pequeño, por la altura y trayectorias de rebote que pueden desarrollar pueden poner en peligro a los usuarios de la carretera.

Fotografías 17 y 18. Fracturación del macizo que conforma el talud en Estacionamiento 49+100. *Condiciones al 16 de marzo de 2010.* (LanammeUCR, 2010).

7. Analizar para zonas rocosas inestables puntuales la necesidad de utilizar métodos para la estabilización del macizo según si tipo de fracturación y modelo de rotura (e.g., rotura plana, rotura en cuña, rotura por pandeo, rotura curva).

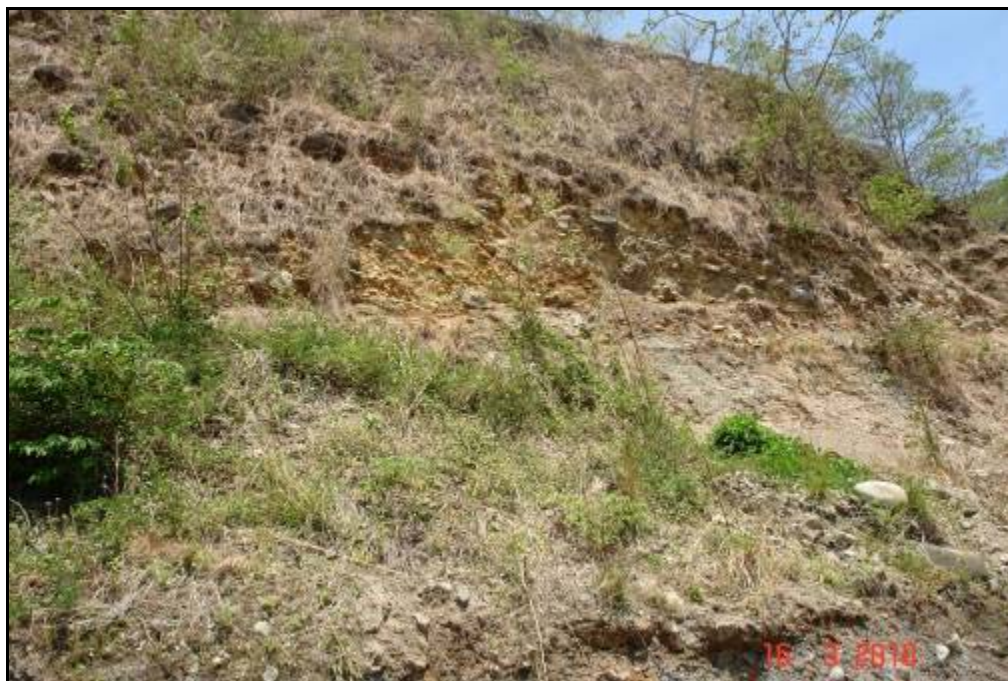
En zonas particulares del talud se identificaron evidencias de zonas con alteraciones producto del hidrotermalismo. (Ver Fotografía 19).

Fotografía 19. Evidencia de hidrotermalismo en talud en Estacionamiento 49+100. *Condiciones al 16 de marzo de 2010.* (LanammeUCR, 2010).

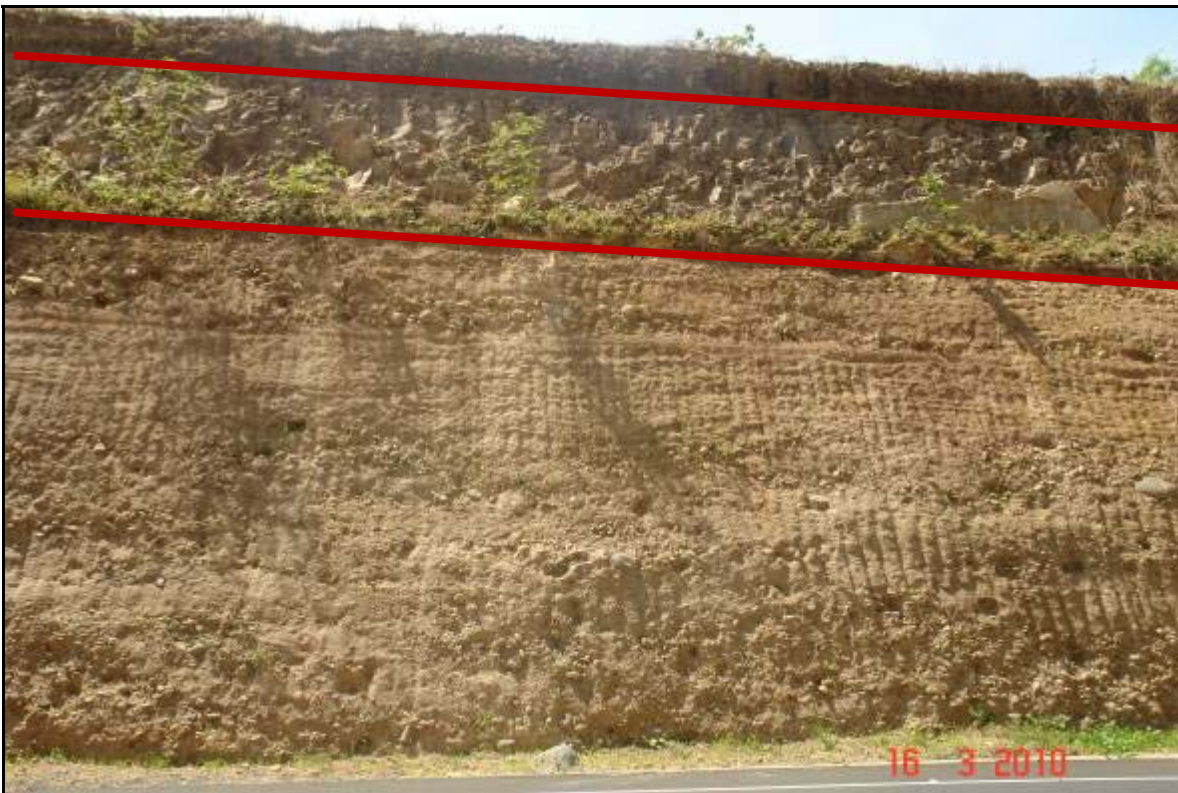
Punto 9 - Estacionamiento 49+600

En esta sección se identificaron taludes de alturas considerables, que rondan los 20 metros. La estratigrafía identificada en la zona está compuesta por una capa superficial de suelo residual rojizo arcilloso, que superpone a un material denso (colada de lava o ignimbritas), que a su vez superpone un estrato de lahar, en el cual se evidencian rocas redondeadas de tamaño pequeño.

Fotografía 20. Talud en Estacionamiento 49+600. *Condiciones al 16 de marzo de 2010.*
(LanammeUCR, 2010).

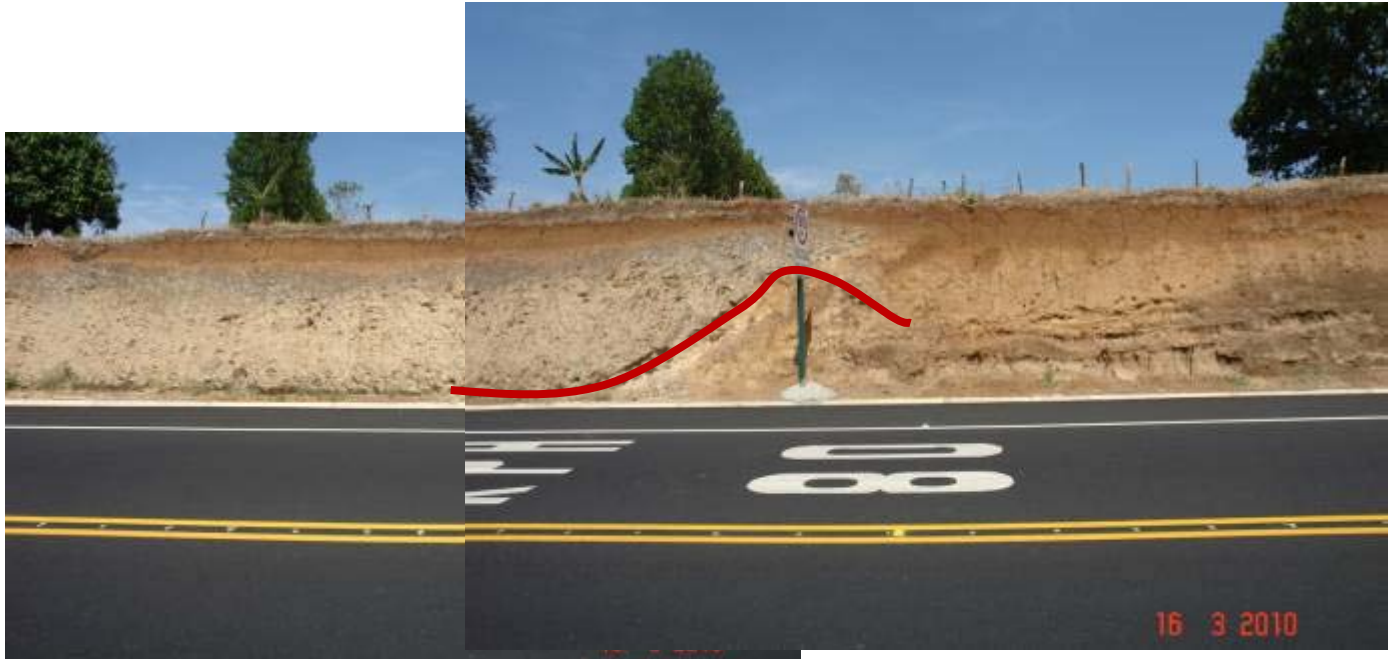
Punto 10 - Estacionamiento 51+150

Fotografías 21 y 22. Talud en Estacionamiento 51+150. *Condiciones al 16 de marzo de 2010.* (LanammeUCR, 2010).

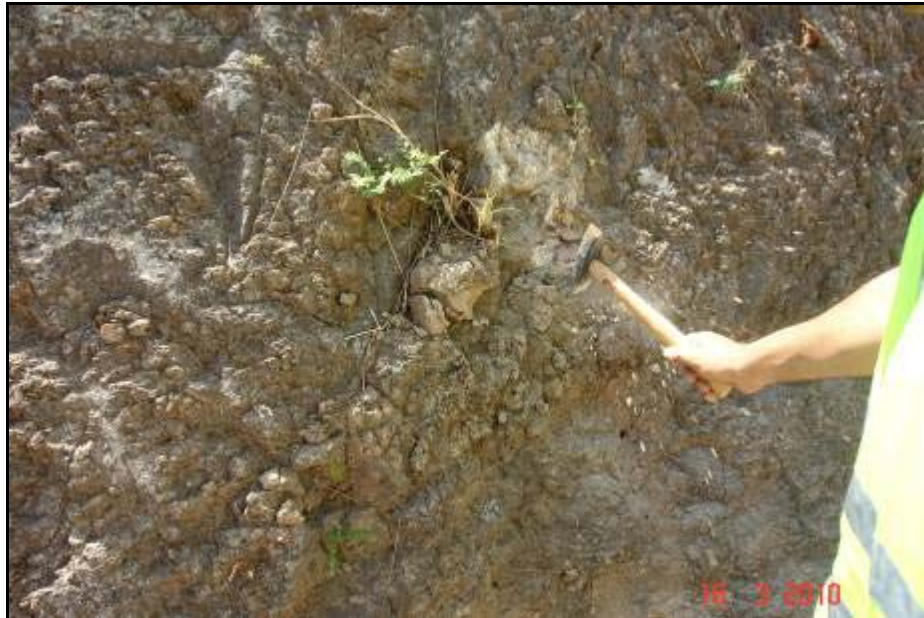
Las fotografías 23 y 24 detallan el tipo de roca meteorizada encontrada.

Fotografía 23. Roca meteorizada en talud en Estacionamiento 51+150.
Condiciones al 16 de marzo de 2010. (LanammeUCR, 2010).

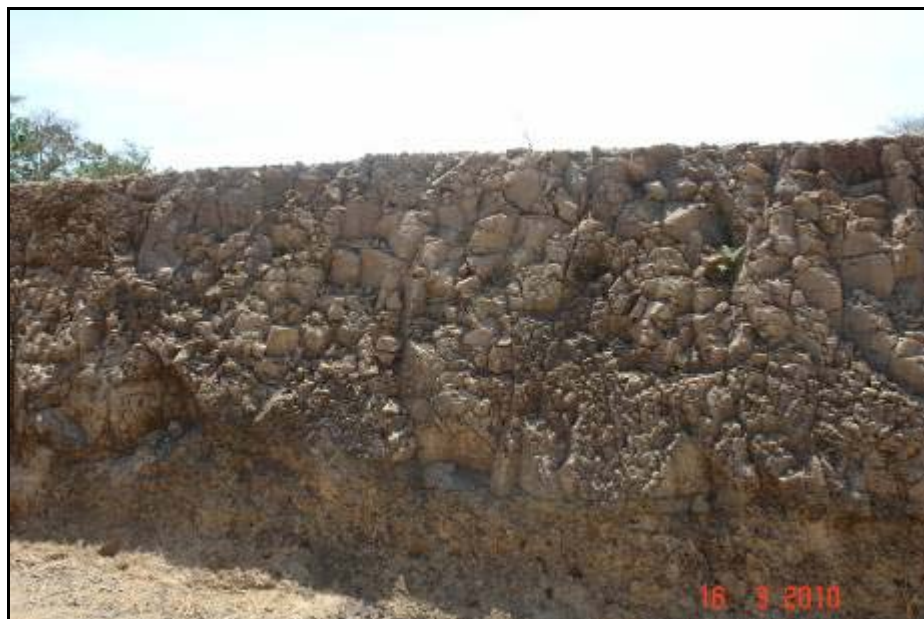
Fotografía 24. Roca meteorizada en talud en Estacionamiento 51+150.
Condiciones al 16 de marzo de 2010. (LanammeUCR, 2010).
