Proyecto: LM-PI-AT-062-11

AUDITORÍA TÉCNICA EXTERNA

Evaluación de la calidad y de la retrorreflexión de la pintura de tránsito utilizada en la demarcación horizontal de la Ruta Nacional N° 32

Evaluación de la calidad y de la retrorreflexión de la pintura de tránsito utilizada en la demarcación horizontal de la Ruta Nacional N° 32 Licitación Abreviada 2010LA-000016-DI

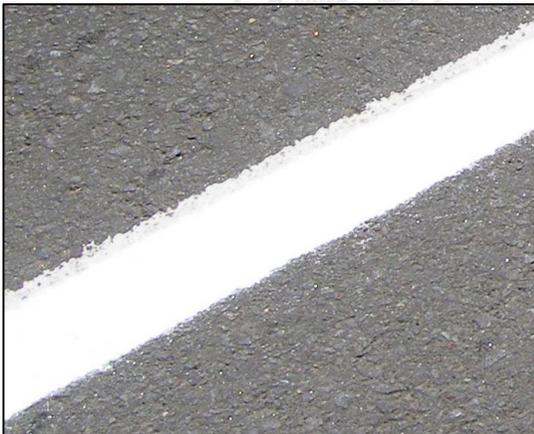
Utilizar una pintura más líquida puede producir que los bordes no queden uniformes, ya que la pintura escurre con mayor facilidad hasta alcanzar su reposo. Esta situación puede generar espesores menores a los requeridos.

En la Fotografía 1 y Fotografía 2 se muestran algunos ejemplos del acabado de la demarcación efectuada con pintura de consistencia más líquida de los que recomienda la especificación (SIECA, 2000).

Fotografía 1 Línea de borde pintada con la pintura de la muestra 90-11. (GPS 300)

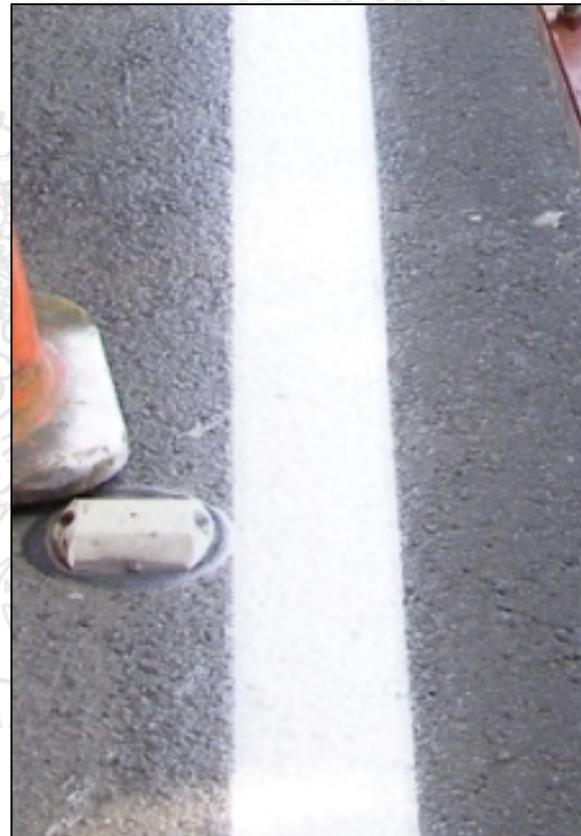
Fotografía 2 Línea de borde pintada con la pintura de la muestra 89-11. (GPS 357)

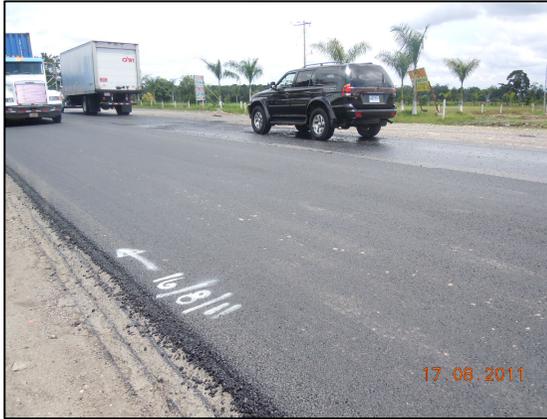
Fotografía 3 Tramo donde se colocó una sobre-capa,
Ruta N° 32.

Se evidencia una falta de planificación en los trabajos de mantenimiento de la carretera, pues se programaron labores de mantenimiento de la calzada posterior a la demarcación vial horizontal. El proyecto de demarcación de la Ruta Nacional N° 32 obedece a la resolución N° 2010-010104 de la Sala Constitucional (dictada el 11 de junio de 2010), el cual debía ser acatado antes del 31 de diciembre de 2010. Hubiera habido un manejo más eficiente de los recursos públicos, si las labores de demarcación se hubieran programado una vez que se hubiera hecho el mantenimiento de la calzada.

5. Es recomendable que se programen los trabajos de demarcación vial como parte del mantenimiento que se le debe dar a la vía y coordinarlo con respecto a las actividades de mejoramiento de la calzada, dado que en este caso esto no se realizó de forma coordinada.
6. Se recomienda tomar las medidas correctivas para que los funcionarios de la Administración brinden la información que solicita relacionada con procesos de contratación administrativa.

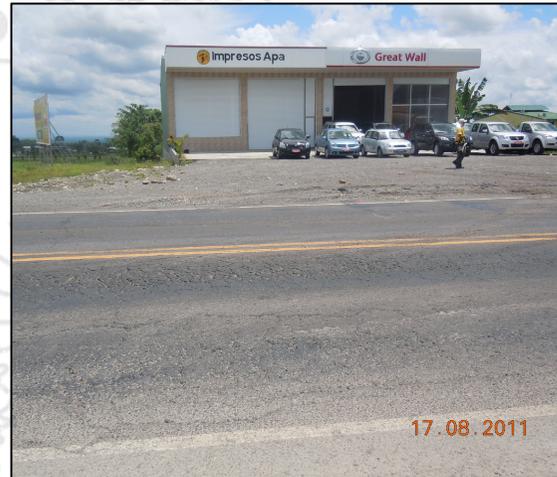
Fotografía 4 Tramo donde se iba a colocar la sobre-
capa.

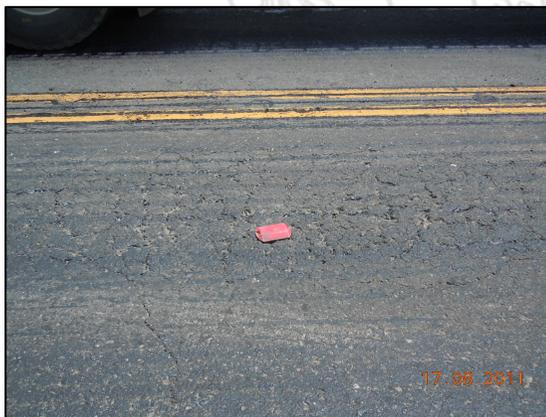
Fotografía 5 Preparando la superficie del pavimento para
colocar la sobre-capa.

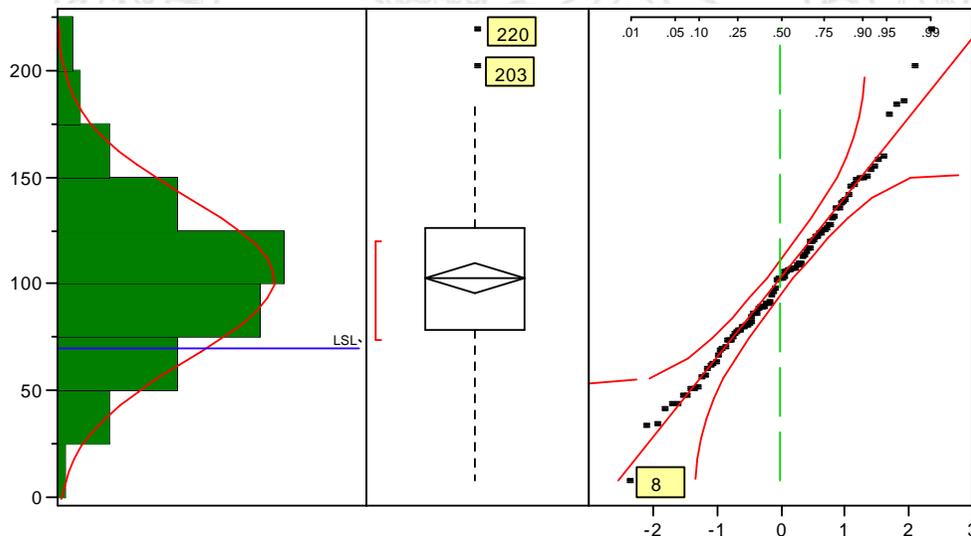
Figura F.1. Histograma, Gráfico de Cajas y Gráfico de Normalidad para resultados de retrorreflexión de pintura amarilla

Al analizar el histograma y el gráfico de cajas de los datos de retrorreflexión para la pintura amarilla se observa que existen 3 datos atípicos que se podría concluir que no forman parte de la población estudiada y por ende se deben analizar por separado. Adicionalmente, para juzgar la premisa de la normalidad de los datos, se utiliza el gráfico de normalidad (lado derecho de Figura F.1), el cual es más sensitivo que el histograma.

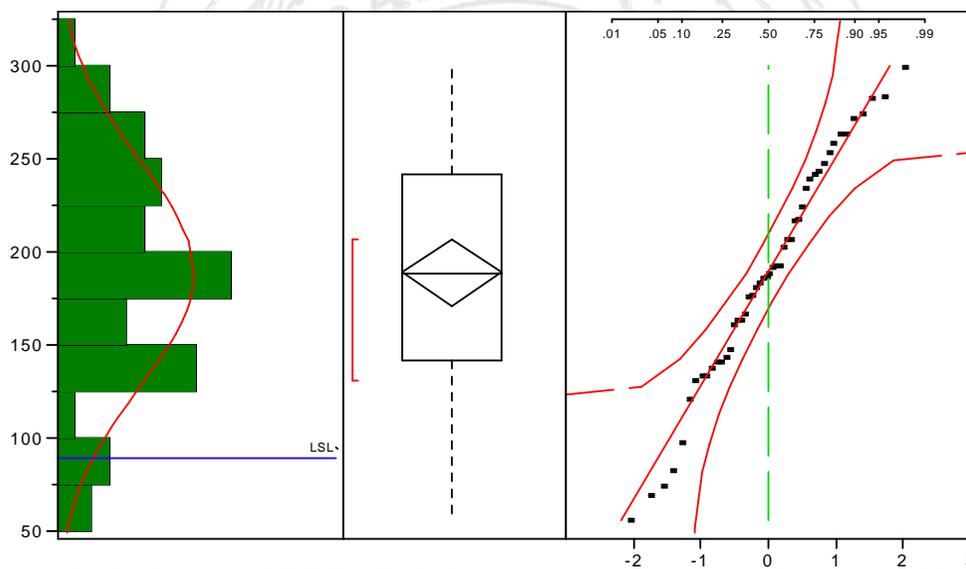
Figura F.2. Histograma, Gráfico de Cajas y Gráfico de Normalidad para resultados de retroreflexión de pintura blanca

Con respecto a los resultados de retroreflexión de la pintura blanca, se observa que el histograma no muestra valores atípicos, lo cual demuestra que todos los datos pertenecen a la misma población. Asimismo, la curva de normalidad muestra indica que todos los valores se encuentran cercanos a la línea diagonal (ver recuadro derecho de la Figura F.2) por lo que se enfatiza el hecho de que los datos se pueden analizar en conjunto.

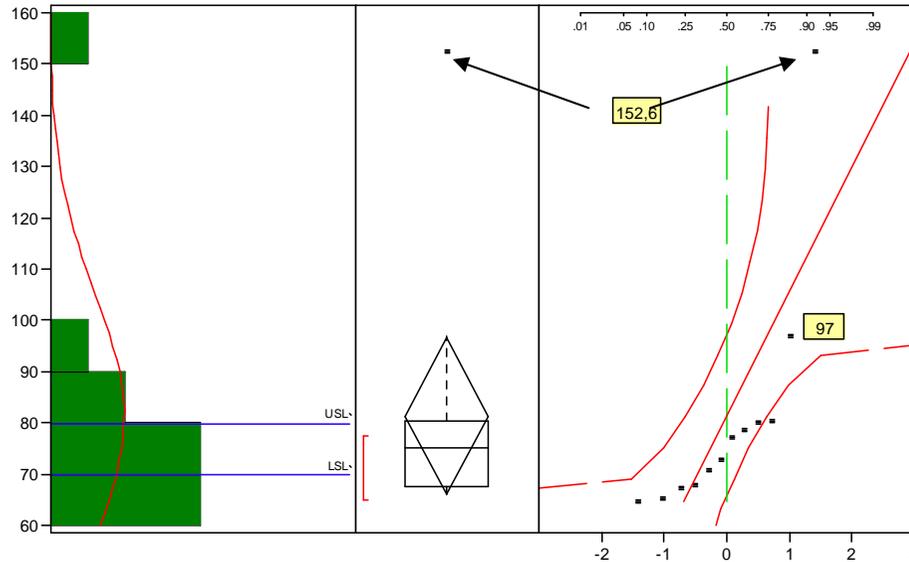
Figura F.3. Histograma, Gráfico de Cajas y Gráfico de Normalidad de los resultados de viscosidad (pintura amarilla y blanca)

La Figura F.3 muestra gráficamente el análisis estadístico de normalidad de los resultados de viscosidad obtenidos para la pintura amarilla y blanca de las muestras tomadas en la Ruta N° 32. Se observan dos valores atípicos que evidencian no pertenecer a la misma

población. Estos dos valores corresponden a dos muestras que fueron tomadas de la cubeta y no del tanque por lo que se ratifica el hecho de que deben analizarse por separado.
