Laboratorio Nacional de
Materiales y Modelos Estructurales

Proyecto: LM-PI-UE-05-2011

Informe de Evaluación de la Red Vial Nacional pavimentada de Costa Rica Años 2010 -2011

INFORME FINAL

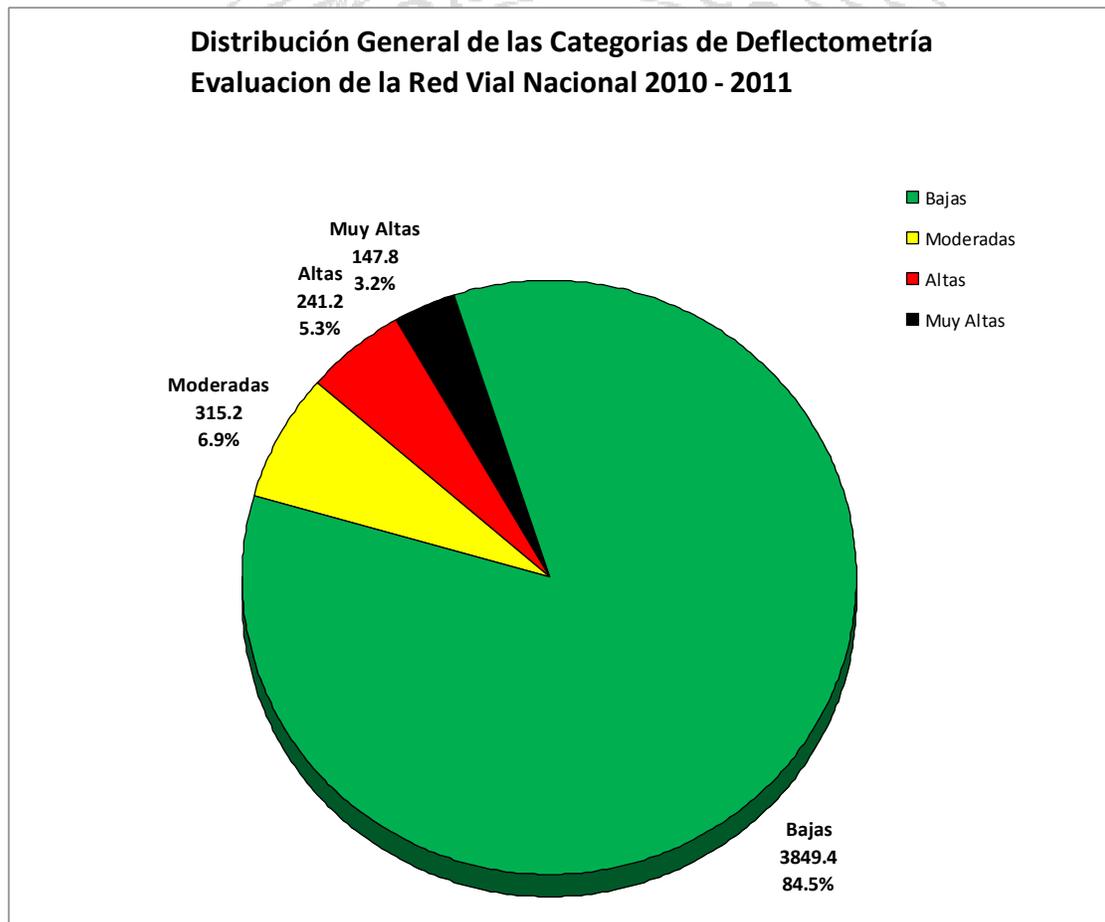
Figura 7: Estado general de la red vial según los valores de deflexión (FWD, 2010-2011), longitudes en km.

Los resultados muestran que aproximadamente un 84% de la red se encuentran en buen estado según el parámetro de deflexión FWD, con base en los nuevos rangos utilizados. Sin embargo, 389 km presentan deflexiones entre altas y muy altas, lo cual revela una condición de deterioro avanzado para aproximadamente 8.5% de la Red Vial.

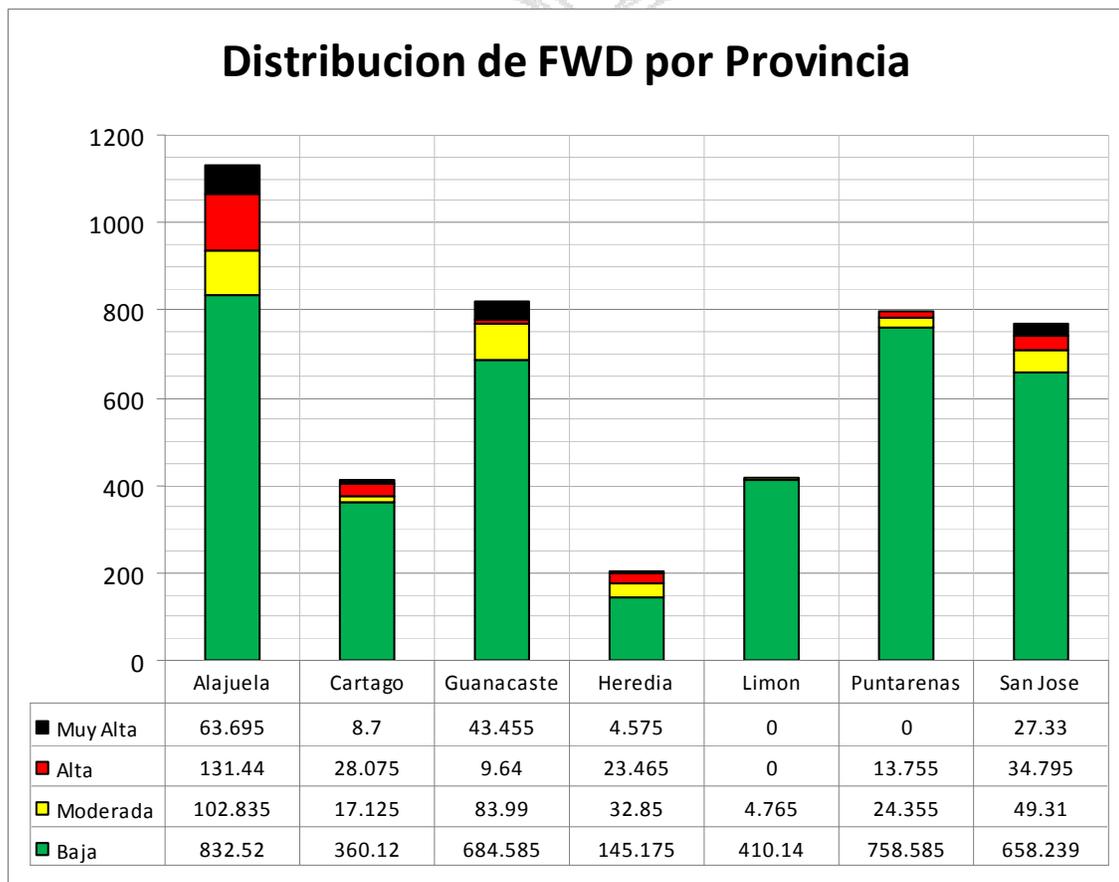
Figura 8: Estado de la red vial por provincias, según los valores de deflexión obtenidos (parámetro FWD).

De la figura anterior se aprecia que Alajuela y San José son las provincias que presentan la mayor cantidad de rutas con deflexiones altas, relativo a la longitud de rutas que presentan, seguidas por Guanacaste y Cartago. Por su parte, Heredia, Limón y Puntarenas son las provincias que presenta la menor cantidad de rutas con deflexiones altas.

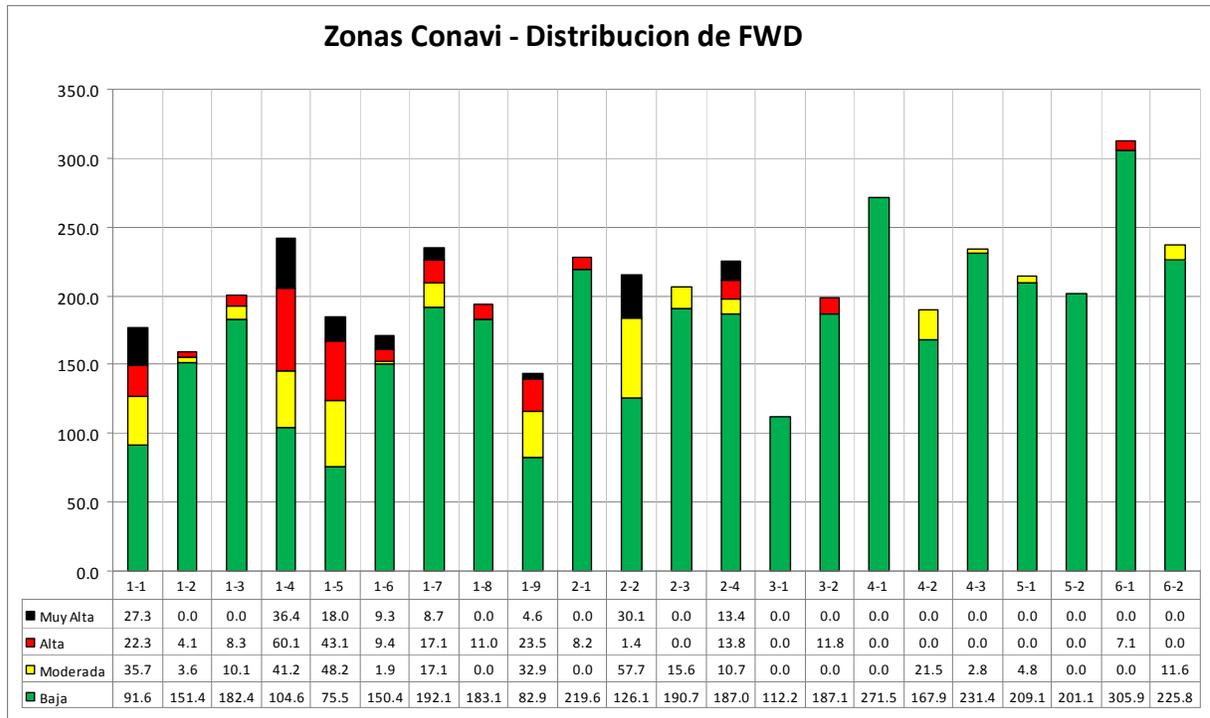
Figura 9: Estado de la red vial por zonas de conservación vial, según los valores de deflexión obtenidos (parámetro FWD).

La distribución por zonas de conservación vial (ver figura 26) permite al CONAVI identificar aquellas zonas donde se ha disminuido la capacidad estructural de las vías y adicionalmente permite administrar con mejor criterio los recursos destinados a la conservación y mantenimiento de cada zona.

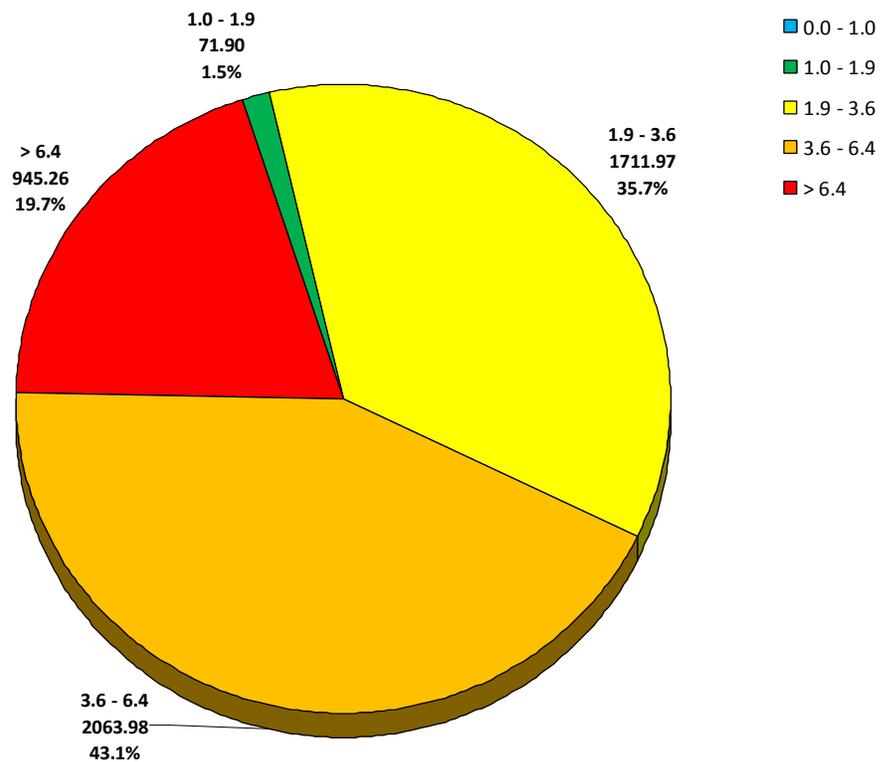
Figura 11: Estado de la red vial según regularidad superficial (parámetro IRI); longitudes en km.

Los resultados muestran que menos de un 2% de la red vial, 72 km, presentan un IRI bueno o muy bueno. Unos 1712 km, un 36%, presenta valores de IRI intermedios, mientras que más de un 60% (3009.2 km) presentan valores de IRI altos, lo cual como se mencionó antes, contribuye en aumentar los costos de operación de la flota vehicular nacional, aumenta la incomodidad de viaje y reduce la durabilidad de los pavimentos.

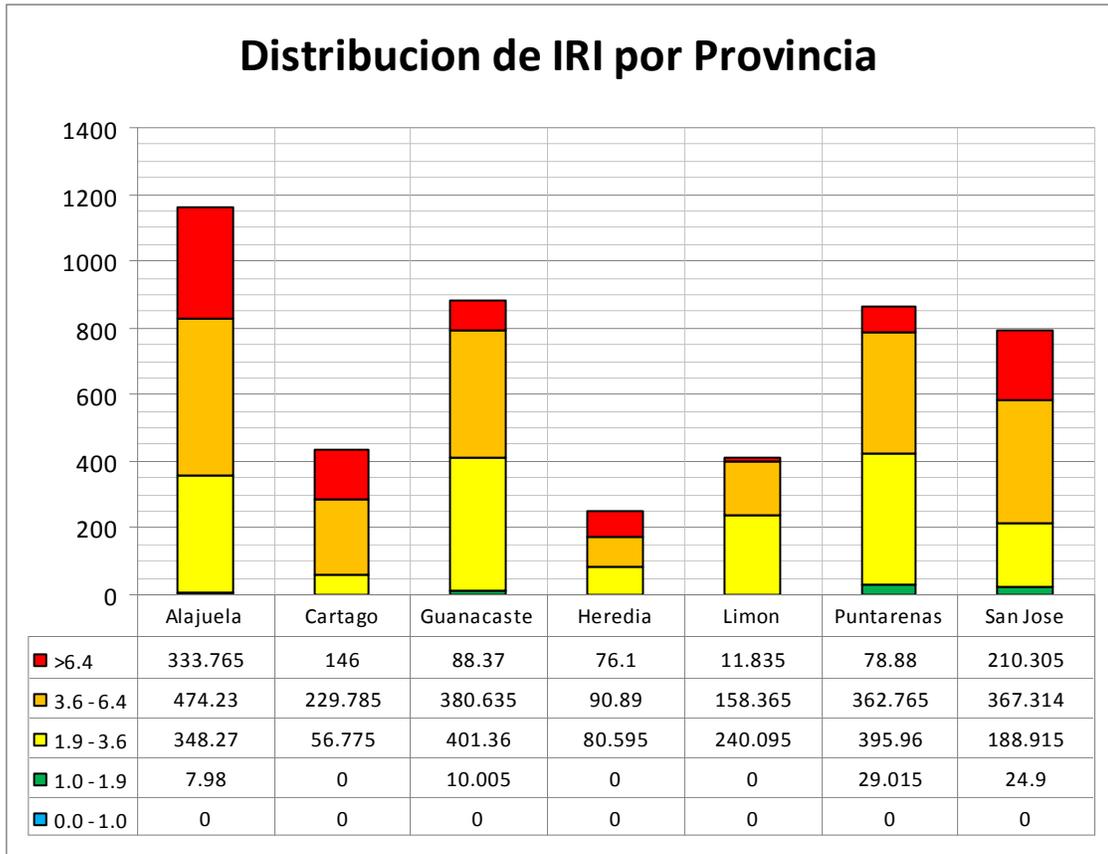
Figura 12: Estado de la red vial por provincias según su regularidad superficial (parámetro IRI).

La provincia con más longitud de red vial es Alajuela, con 1.180,25 km; seguida por San José (885,85 km), Guanacaste (783,72 km) y Puntarenas (753,90 km). Como se aprecia en la figura anterior, la distribución en cada rango de regularidad (IRI) en estas provincias es dominada por los valores intermedios y altos. Limón y Cartago presentan longitudes similares (379,35 km y 246,27, respectivamente); sin embargo mientras que en Limón la distribución de rangos es dominada por los valores intermedios de IRI, en Cartago, así como en Heredia, la distribución está dominada por los valores altos de IRI.

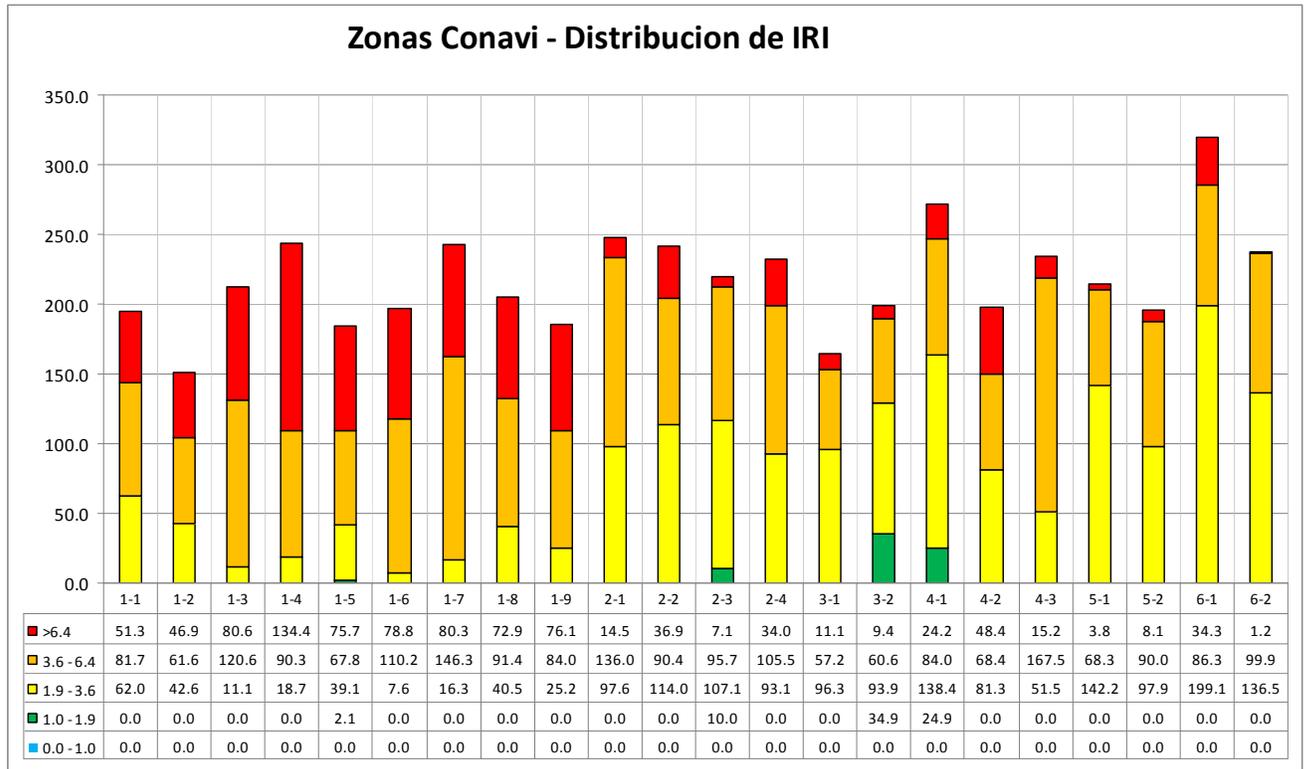
Figura 13: Estado de la red vial por zonas de conservación vial según su regularidad superficial (parámetro IRI).

La distribución por zonas de conservación vial permite al CONAVI identificar aquellas zonas donde se ha disminuido la capacidad funcional de forma considerable y adicionalmente permite administrar con mejor criterio los recursos destinados a la conservación y mantenimiento de cada zona.

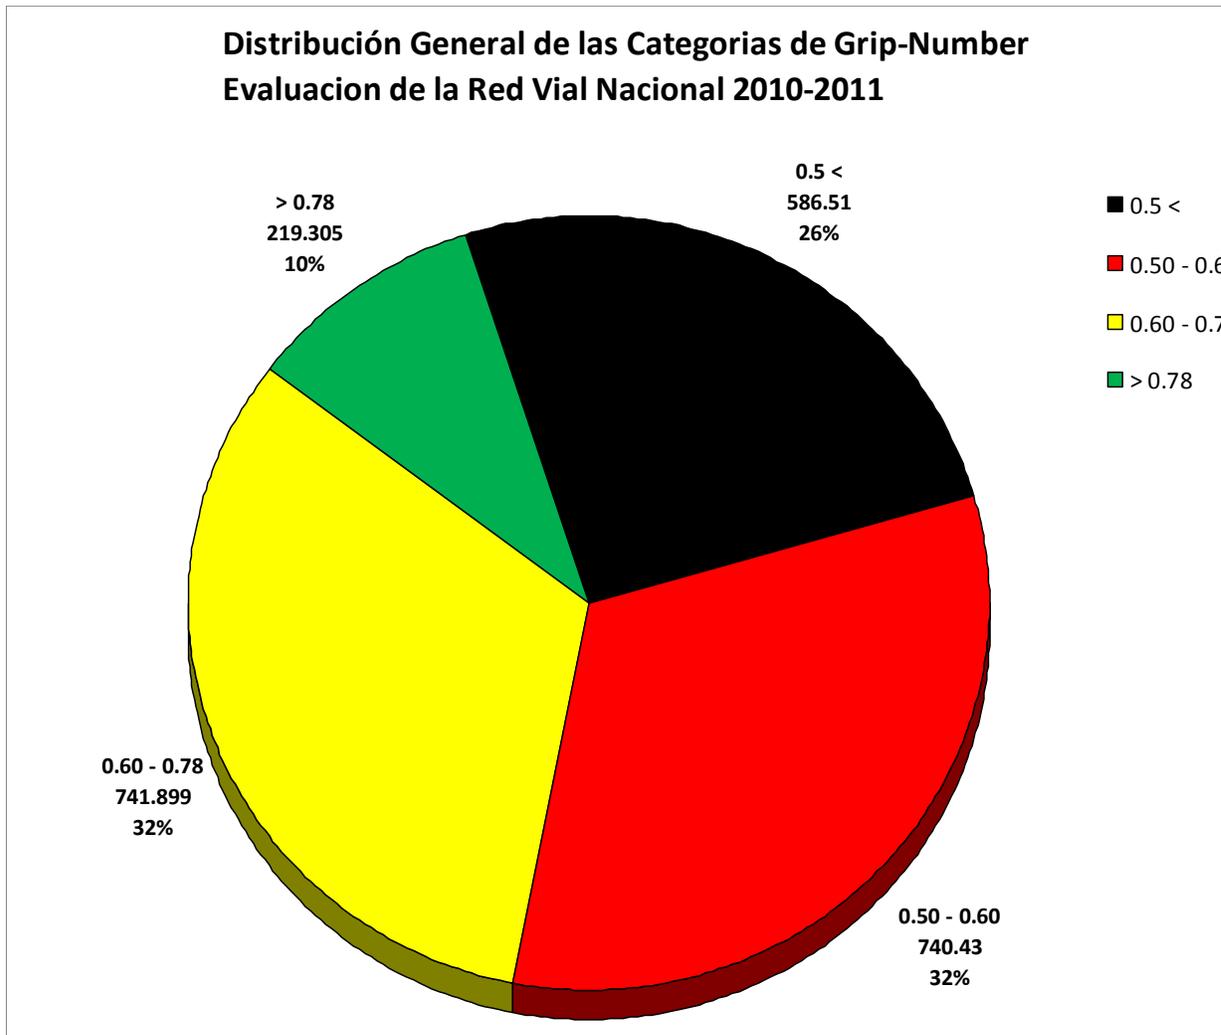
Figura 15: Estado de la red vial evaluada (49% del total), según agarre superficial (parámetro GRIP), clasificación internacional; longitudes en km.

Se puede apreciar que sólo un 10% de la longitud evaluada, 219 km, presenta un nivel de rozamiento superficial aceptable. Unos 742 km presentan una condición moderada; mientras que un 58% 1.327 km, son rutas con niveles de rozamiento muy bajos, y por tanto deslizantes y peligrosos desde el punto de vista de seguridad vial para los conductores de vehículos.

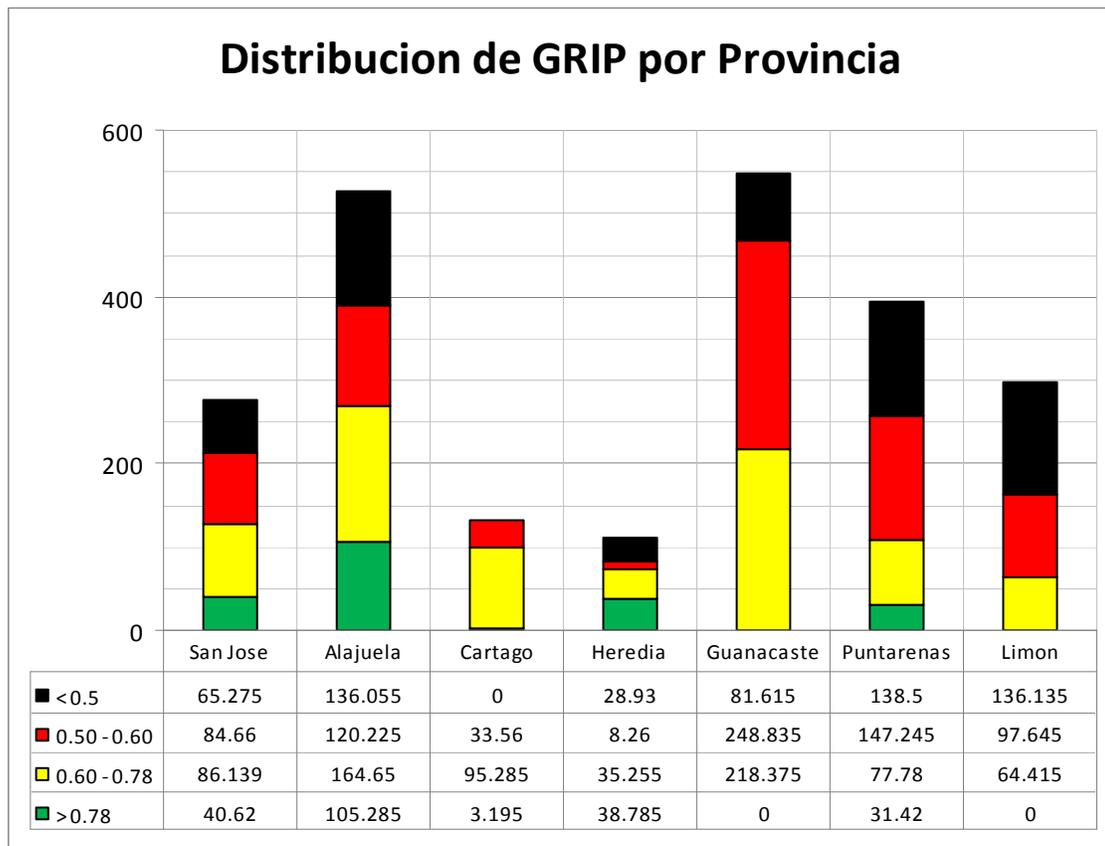
Figura 16: Estado de la red vial por provincias, evaluada según su nivel de rozamiento superficial (parámetro GRIP).

La distribución de rangos para este parámetro es similar para todas las provincias excepto en una (Cartago), donde los valores que dominan indican menos proporción de pavimento deslizante. Guanacaste, San José Alajuela y Puntarenas son las que presentan la mayor cantidad relativa de rutas más peligrosas para el deslizamiento en el país.

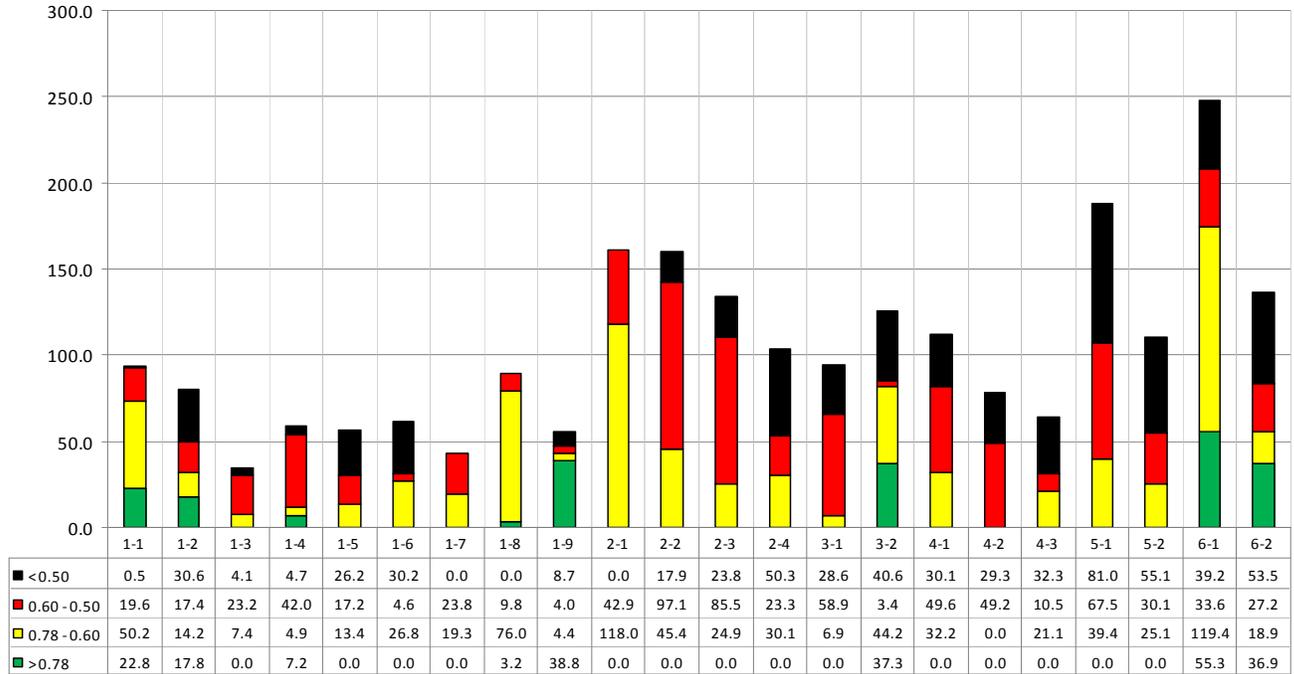
Figura 17: Estado de la red vial por zonas de conservación vial, evaluada según su nivel de rozamiento superficial (parámetro GRIP).

La distribución por zonas de conservación vial permite al CONAVI identificar aquellas zonas donde la condición de peligrosidad por pavimentos deslizantes es más crítica y adicionalmente permite administrar con mejor criterio los recursos destinados a la conservación y mantenimiento de cada zona.

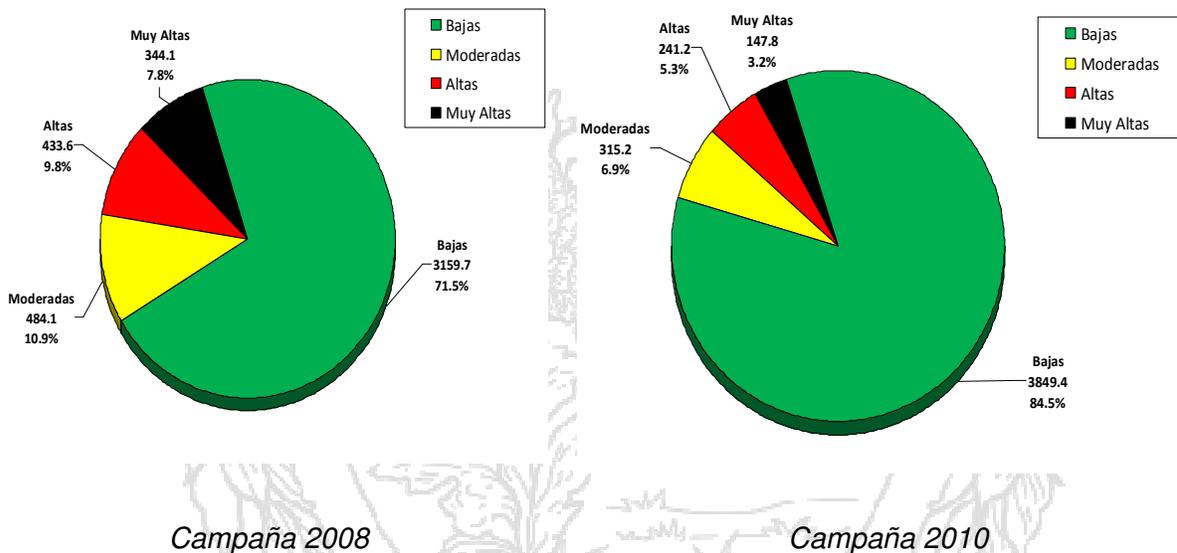
Figura 18: Comparación de resultados obtenidos en FWD, campañas 2008 y 2010; longitudes en km

Se deriva tanto de la Tabla 19 como de la Figura 17, que la categoría de deflexiones bajas ha aumentado considerablemente en los últimos 2 años, mientras que los rangos altos han disminuido. Por lo tanto, se concluye que en el aspecto de deflectometría medida a través del FWD, la Red Vial ha experimentado una mejora considerable en su capacidad estructural en varias secciones.

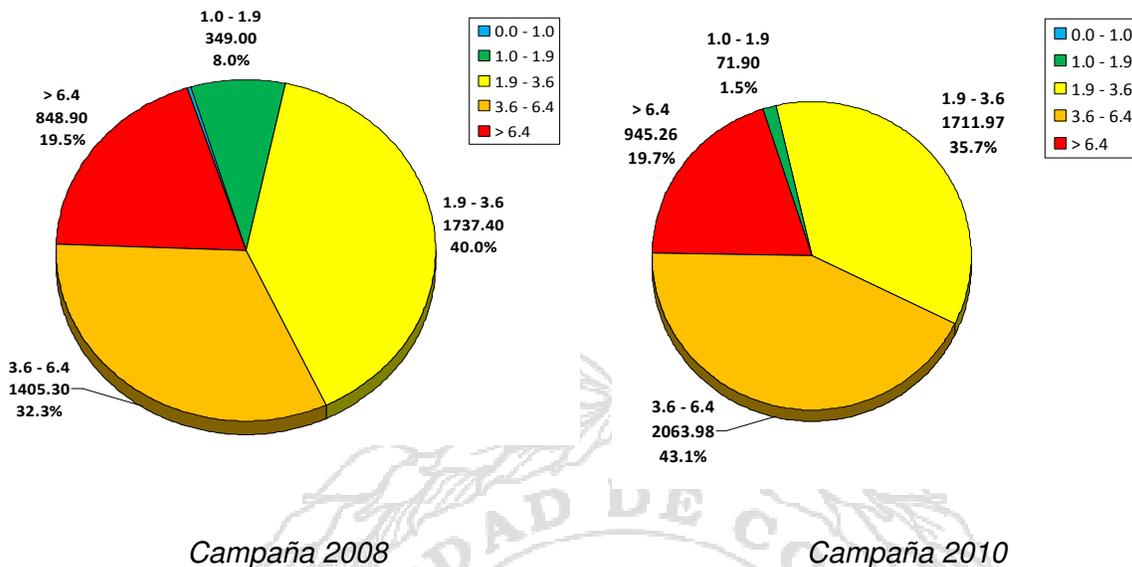
Figura 19: Comparación de resultados obtenidos en IRI, campañas 2008 y 2010

Se deriva de la Tabla 13 y de la Figura 19, que la longitud de rutas en el rango de baja irregularidad (1,0 a 1,9 m/km) ha disminuido considerablemente y moderada (1,9 a 3,6 m/km) se ha mantenido muy constante. Por otro lado, las categorías de IRI deficiente (3,6 a 6,40 m/km) y muy deficiente (mayor de 6,40 m/km) han aumentado significativamente. Por lo tanto, en los 2 años que separan ambas evaluaciones, existe una marcada tendencia al deterioro en cuanto a la capacidad funcional de acuerdo con el IRI.

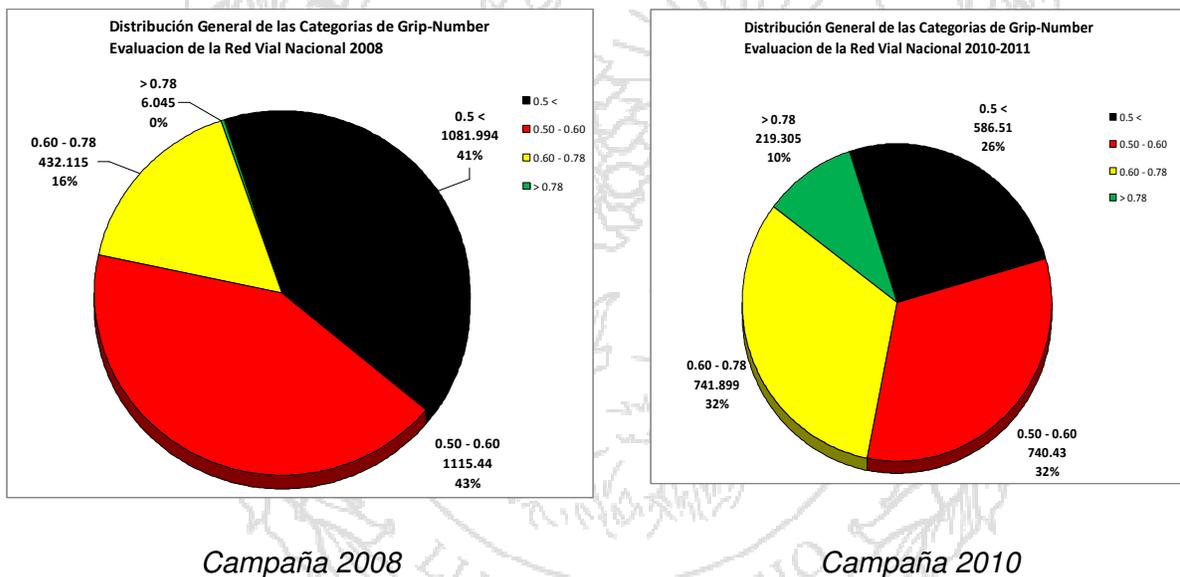
Figura 20: Comparación de resultados obtenidos para resistencia al deslizamiento o Grip Number, campañas 2008 y 2010

En este caso la red vial nacional mostró una mejoría significativa en cuanto a su resistencia al deslizamiento. La mejoría detectada en este parámetro se encuentra asociada al deterioro superficial, ya que se ha demostrado que aquellas superficies de pavimentos asfálticos que presentan algún nivel de deterioro como agrietamientos, desprendimientos o deformaciones,

experimentan un efecto colateral de mejora en la resistencia al deslizamiento, por lo tanto, existe consistencia en los resultados obtenidos y la condición de deterioro superficial que muestran las rutas y que se evidencia en parámetros como el IRI y la presencia de deterioros superficiales.
