Programa de Infraestructura del Transporte (PITRA)

Proyecto: LM-PI-UE-007-11

EVALUACIÓN DE LAS CONDICIONES HIDROTERMALES ENTRE LOS KILÓMETROS 38 Y 48 DE LA RUTA NACIONAL 27

INFORME FINAL

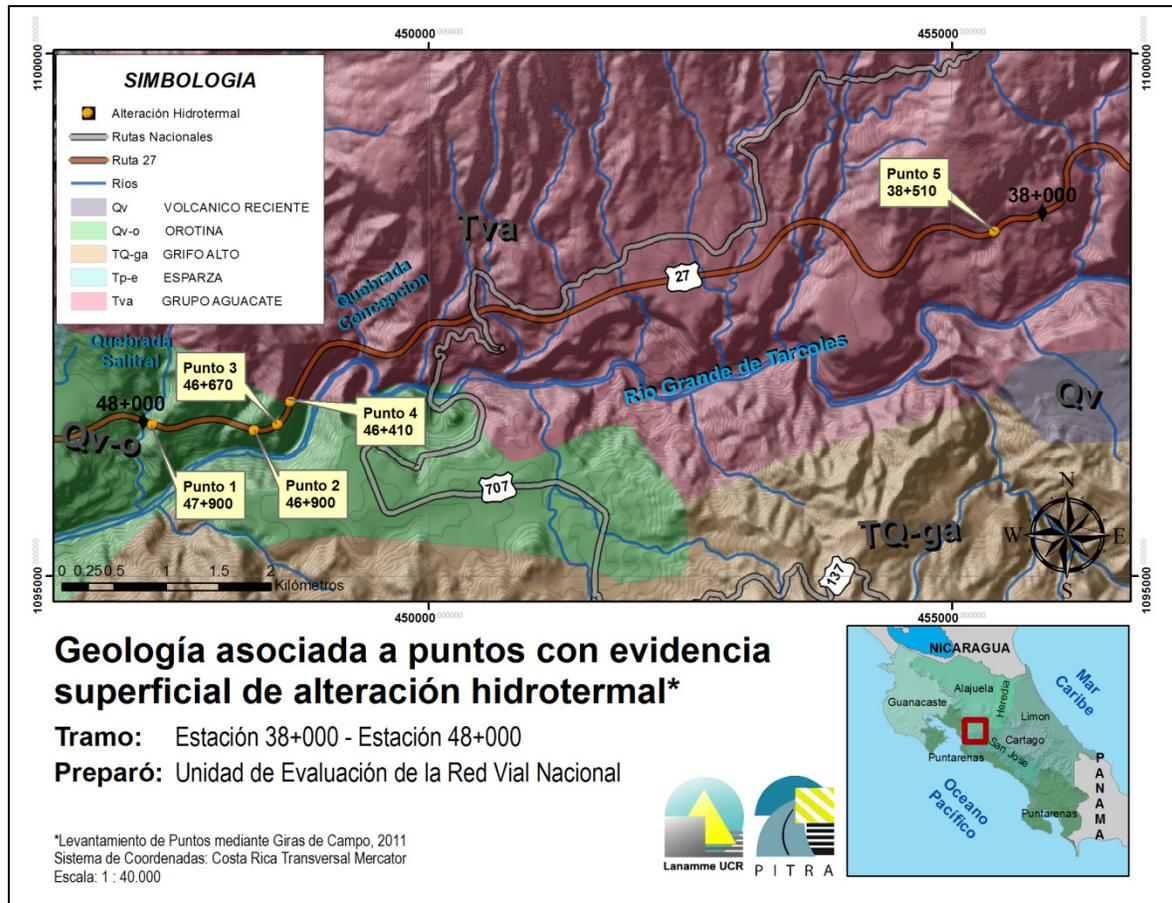
Figura 3. Puntos con evidencia superficial de alteración hidrotermal.
Elaborado por LanammeUCR, 2011.

La Figura 3 muestra la ubicación de algunas de las zonas con evidencia superficial de alteración hidrotermal. Se muestran además fotografías asociadas a estos puntos en la sección de Anexos. La principal evidencia superficial de alteración hidrotermal en estas zonas se aprecia en las coloraciones rojizas y amarillentas en los taludes de corte y otras obras de la infraestructura, tales como cunetas, contracunetas y concreto lanzado. Esta

coloración se debe principalmente a la formación de sulfatos hidratados, óxidos e hidróxidos de hierro, ácido sulfúrico y azufre elemental, producto de los diferentes procesos de oxidación de la pirita y sus resultados.

También es evidente en estas zonas desintegración y desmoronamiento del concreto lanzado, así como corrosión del acero de refuerzo utilizado como refuerzo del concreto lanzado o en las mallas para caídos.
