Laboratorio Nacional de
Materiales y Modelos Estructurales

Informe: LM – PI – UE – 008 – 2011

Ubicación y evaluación de sitios susceptibles a deslizamientos de la Ruta Nacional 27 San José – Caldera, Tramo II

Informe Corto

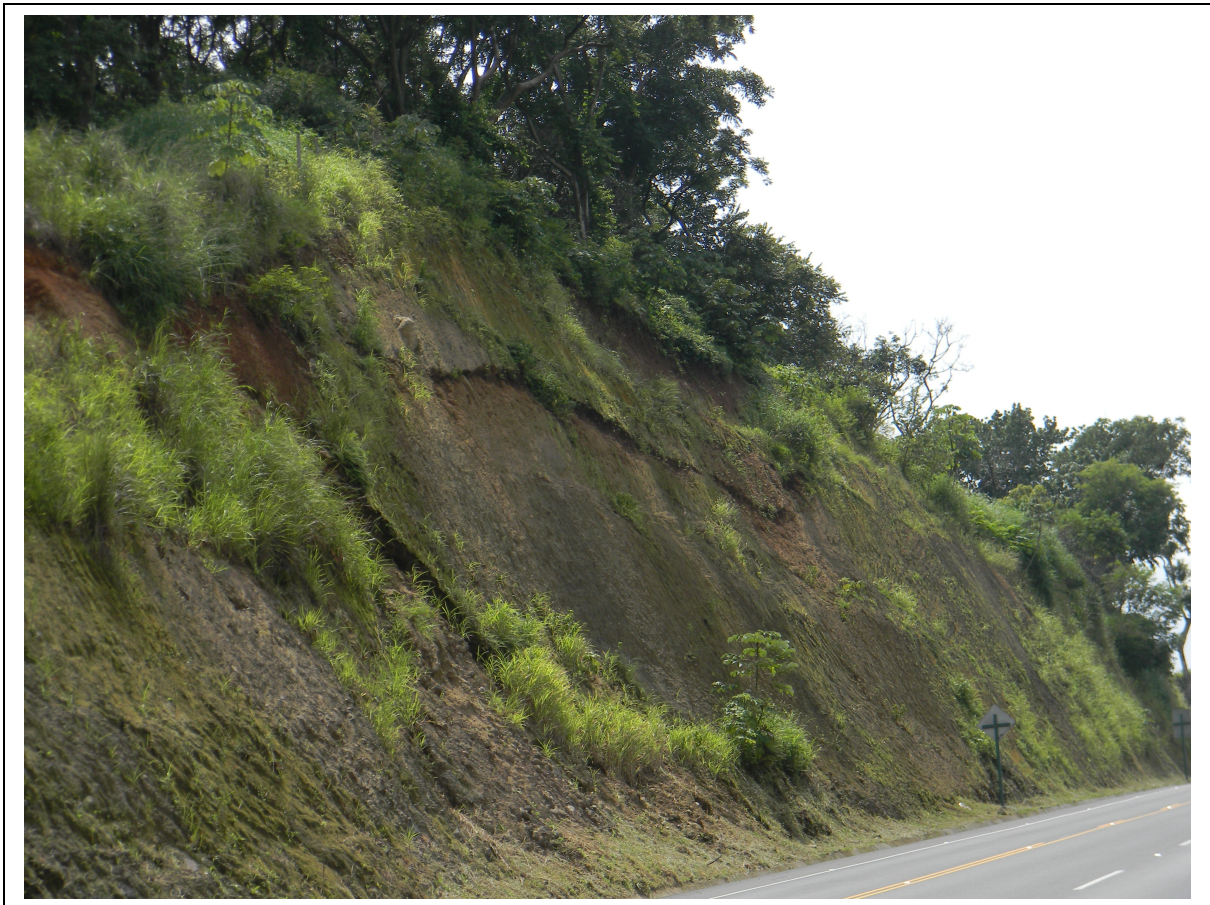
- Punto 1, estacionamiento 28+400: Representa una sección corte-corte, cuyos taludes presentan alturas entre 15 y 20 metros, con ningún tipo de terrazas u obras de contención. En una zona se visualiza los restos de concreto lanzado, estando el talud expuesto sin ninguna intervención aparente. Además, en las zonas altas de los taludes, que corresponden con propiedades privadas, no existen obras hidráulicas para el manejo de aguas superficiales. Las Figuras 2 a 4 ilustran el punto visitado.

Figura 2: Talud izquierdo, est. 28+400.

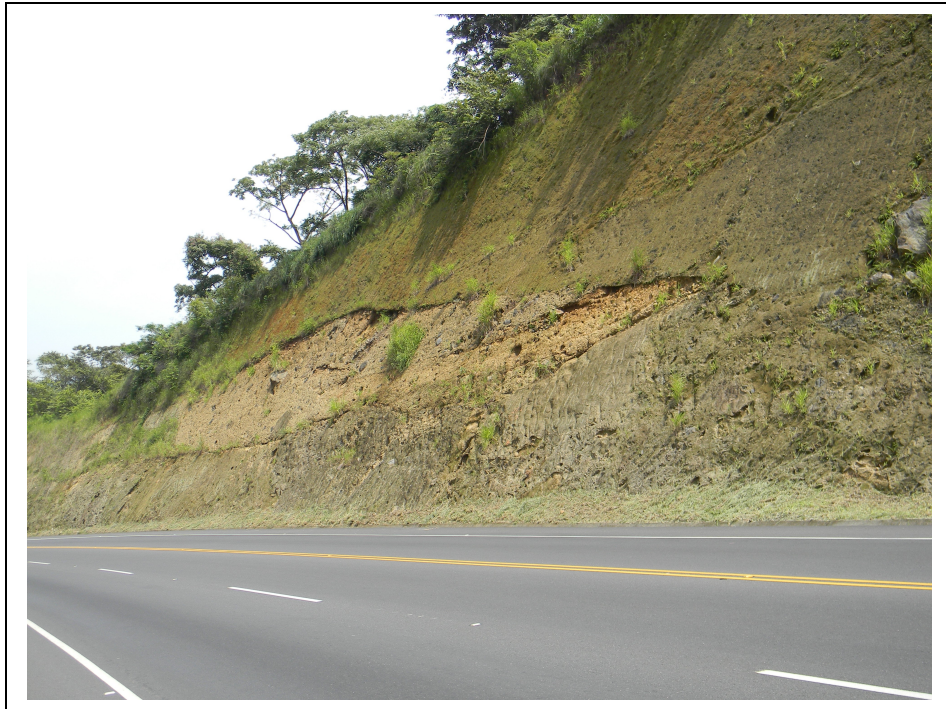
Figura 3: Talud derecho, est. 28+400.

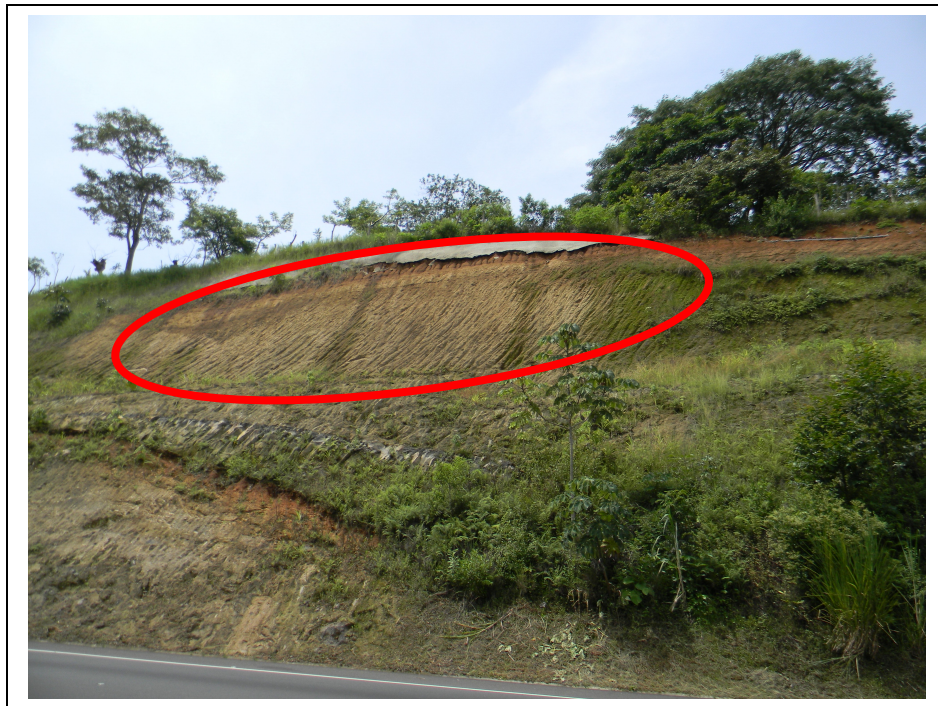
Figura 4: Restos de concreto lanzado, talud derecho, est. 28+400.

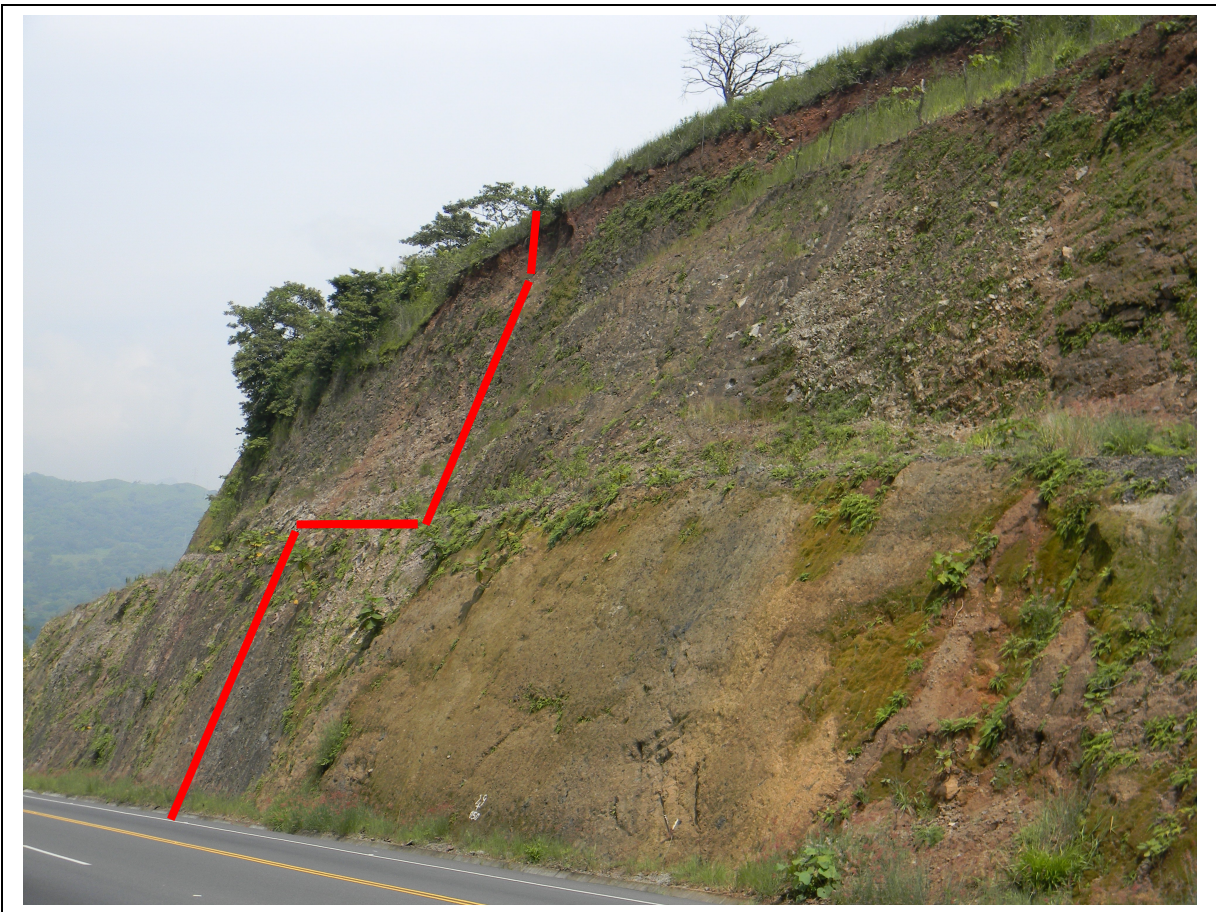
- Punto 2 y 3, estacionamientos 29+000 a 29+400: Presenta un talud en el lado derecho de la vía (sentido San José – Caldera), con una altura estimada entre los 15 y 20 metros (pudiendo ser mayor en varios puntos), y una longitud aproximada de 400 metros; con la particularidad de que en varios puntos, a mayor altura, mayor la pendiente del mismo, siendo casi vertical en la parte alta del talud. Presenta una terraza con daños por erosión: no existen obras hidráulicas para el manejo de aguas de escorrentía, sólo una zanja excavada en la berma de la primera terraza, que favorece la infiltración de aguas al cuerpo del talud. Las Figuras 5 y 6 muestran el sitio visitado.

Figura 5: Talud, est. 29+050; la línea roja indica el perfil aproximado.

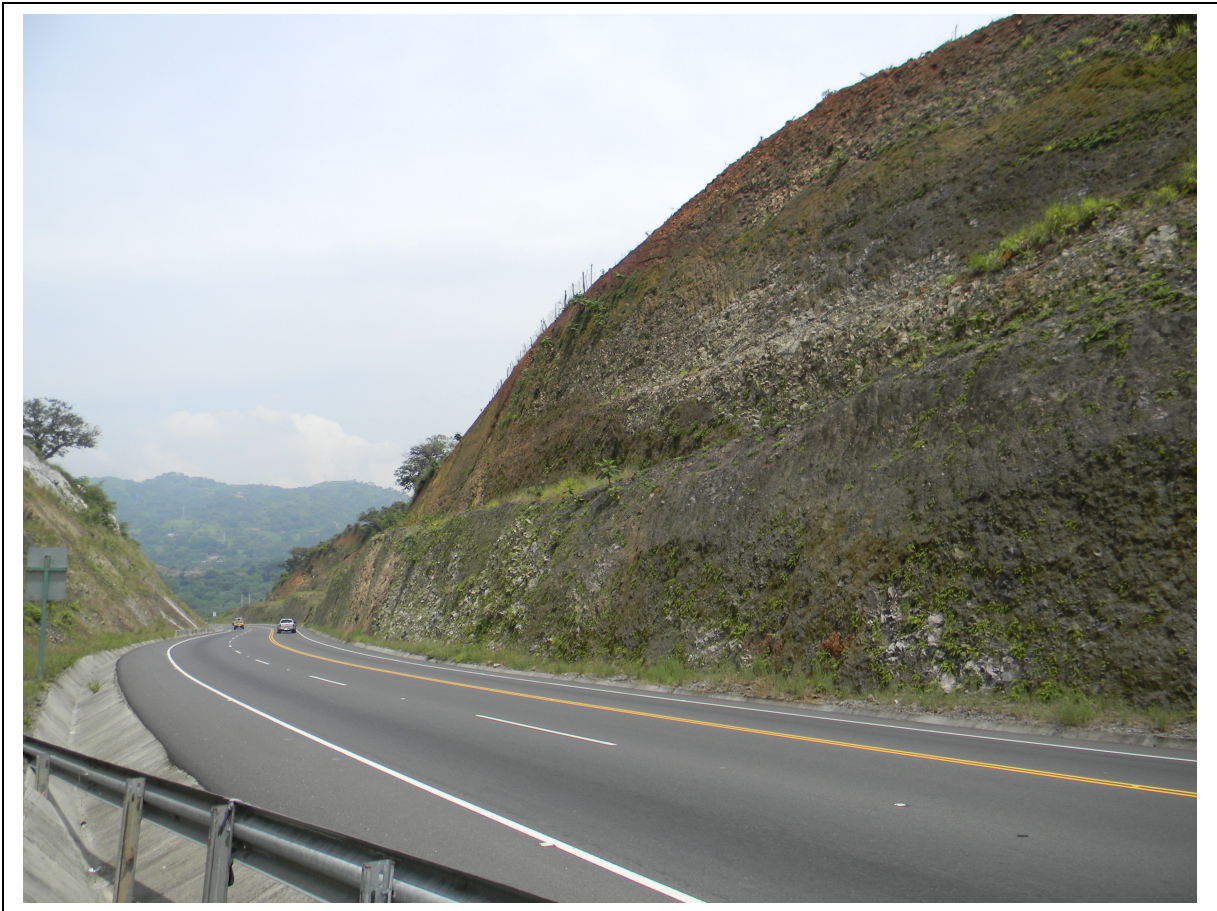
Figura 6: Talud, est. 29+050.

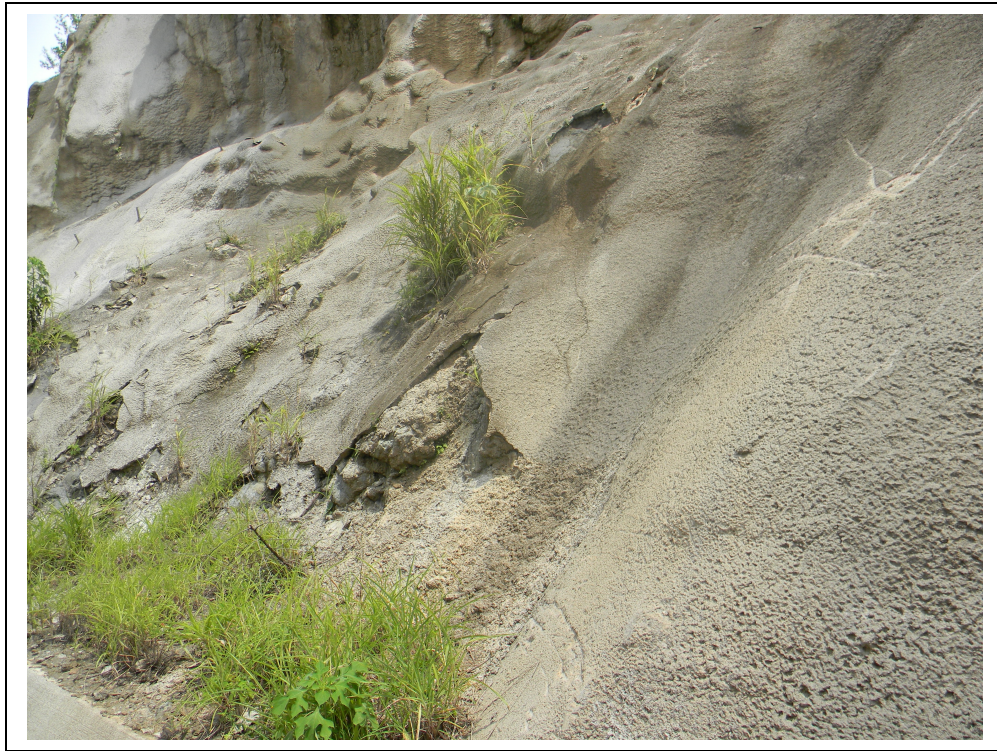
- Punto 4, estacionamiento 36+000: Presenta un talud de unos 15 metros de altura, en el lado derecho de la vía (sentido San José – Caldera), con una capa de concreto lanzado. Éste presenta daños por humedad, tanto de la escorrentía como por infiltraciones que emanan del mismo. Estas infiltraciones ocurren en sitios donde no existen tuberías de drenaje del agua dentro del talud. Además, el concreto exhibe grietas importantes, así como descascamientos y desprendimientos en su base. Como en los puntos anteriores, no se detectan estructuras para el manejo de aguas superficiales. Las Figuras 7 y 8 muestran el punto.

Figura 7: Estado de la cubierta de concreto lanzado, est. 36+000.

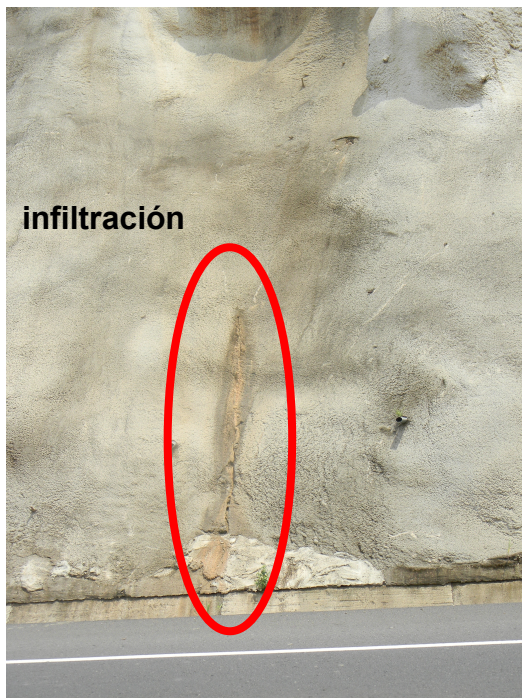
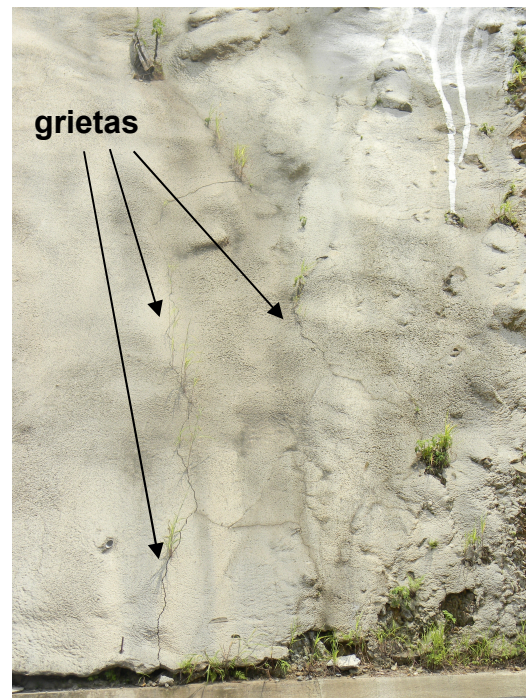
Figura 8: Daños en la cubierta de concreto lanzado, est. 36+000.

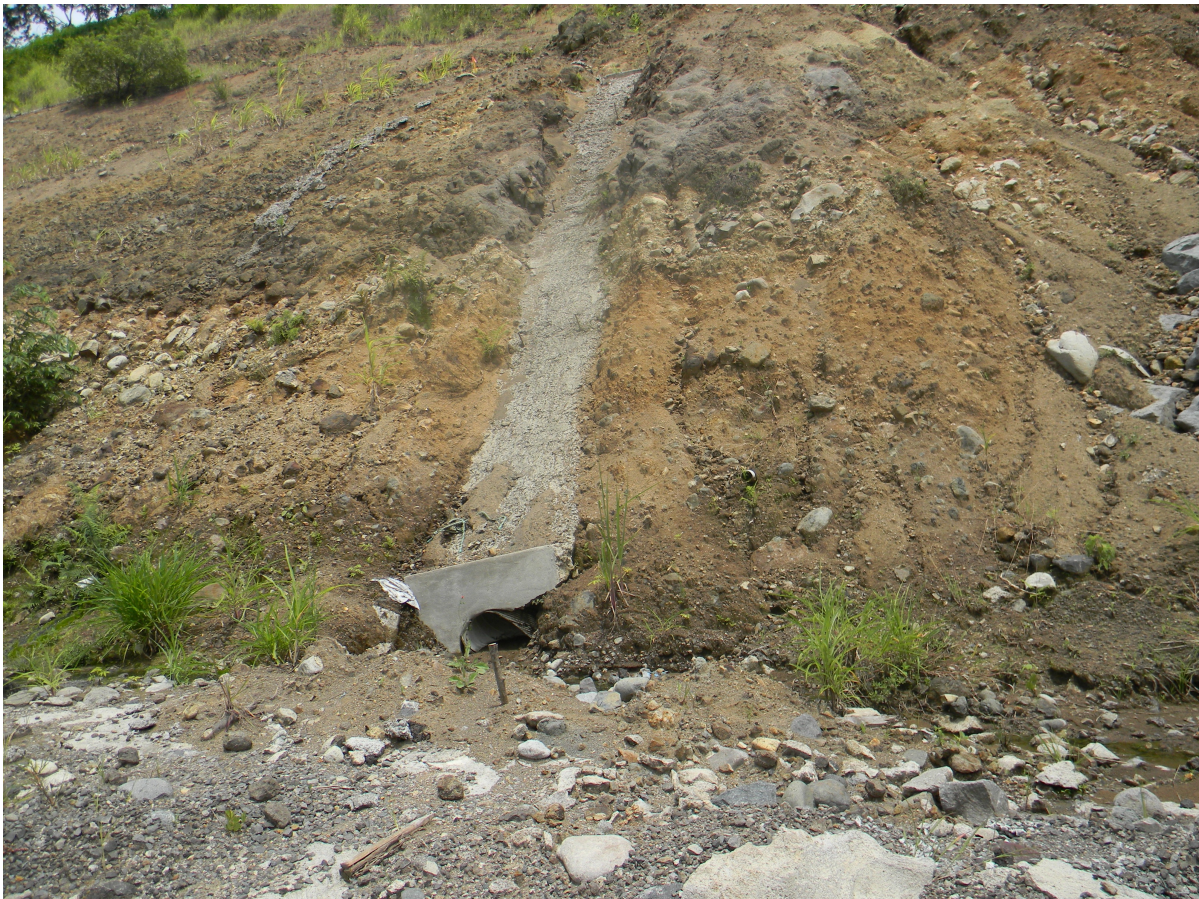
- Punto 5, estacionamiento 36+350. Este sitio había sido identificado previamente como un punto donde se produjo deformación en la carpeta asfáltica producto del empuje del talud ubicado en el lado derecho en el sentido San José – Caldera (ver informe LM-PI-UE-002-2011, publicado por el LanammeUCR en marzo del presente año). Se han realizado obras de control de aguas superficiales, incluidas contracunetas en la berma de la terraza, junto con desagües mediante tuberías; sin embargo, muchas de estas obras presentan daños visibles. Además, se detectó un problema de levantamiento en la cuneta y pavimento más próximos al talud, indicio de que el movimiento del mismo aún no se ha detenido. Las Figuras 9 y 10 ilustran los daños observados en el sitio.

Figura 9: Daños al pie del drenaje, est. 36+350.

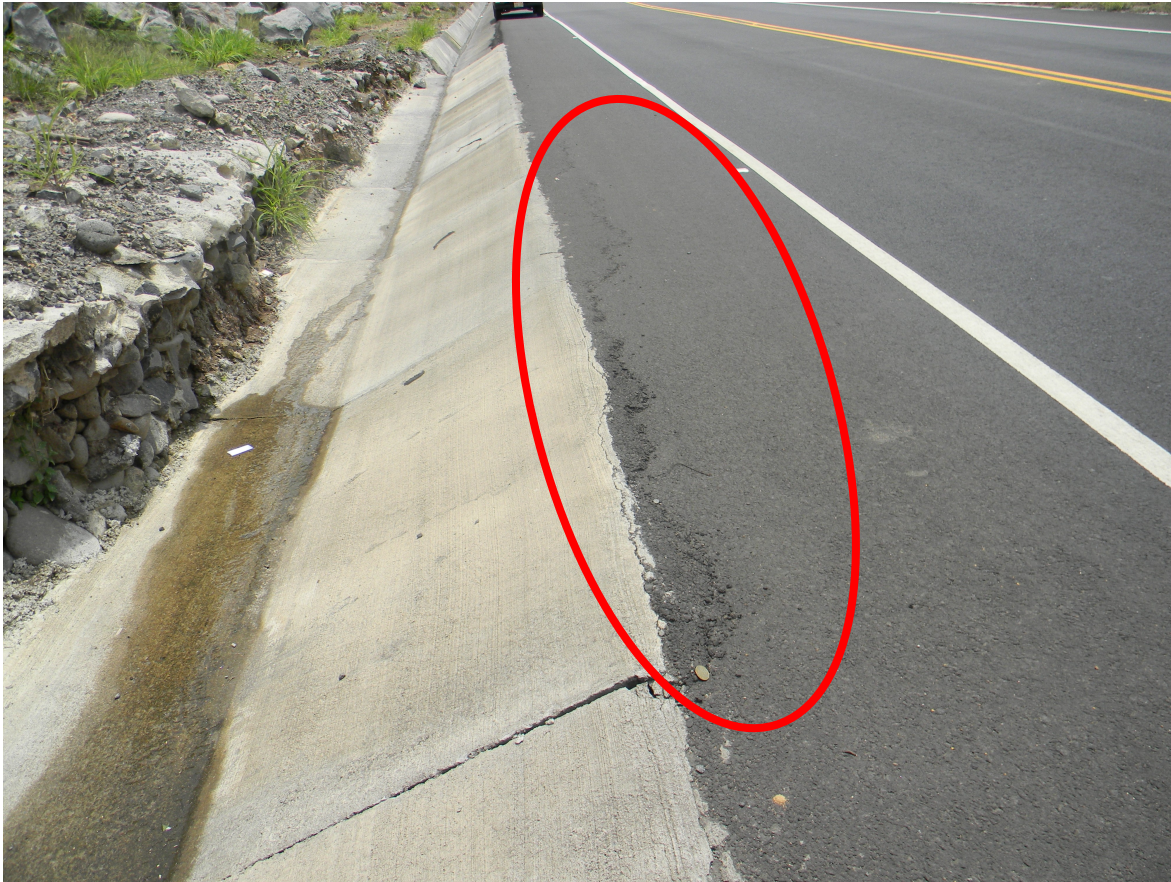
Figura 10: Deformación en el pavimento, est. 36+350.

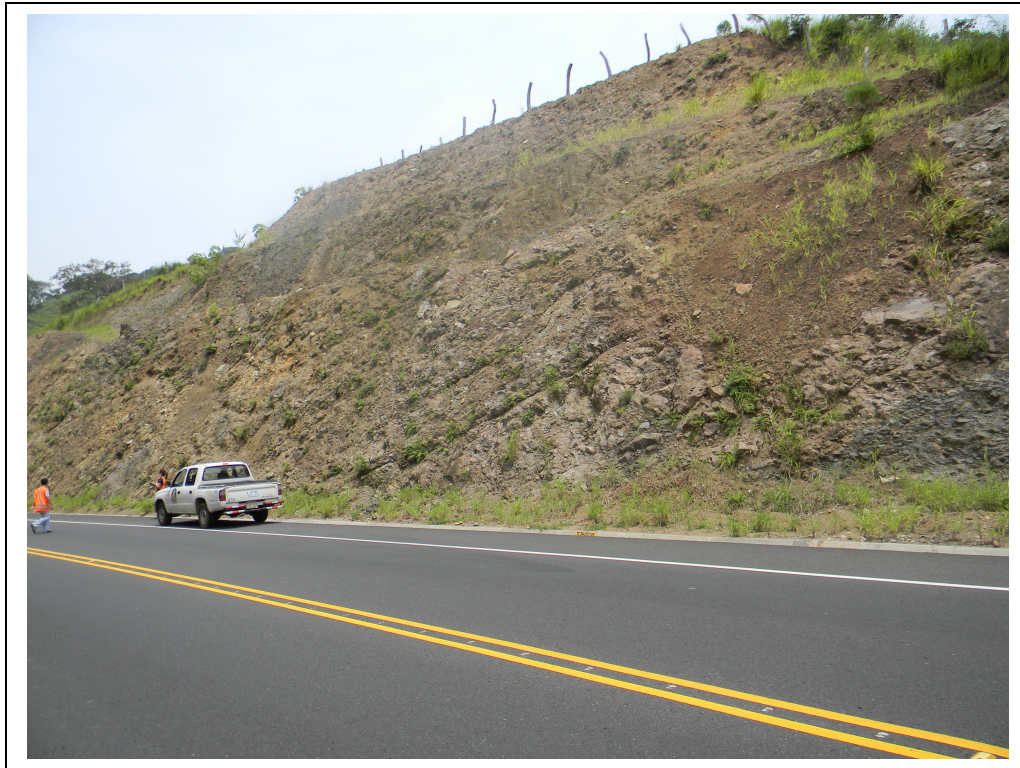
- Punto 6, estacionamiento 37+200: Representa una sección transversal corte-corte, cuyos taludes tienen alturas superiores a los 15 metros, y terrazas con daños evidentes por erosión hídrica. No presentan estructuras de manejo de aguas ni de captación de caídos, lo cual unido al tipo de suelos de la zona, con gran cantidad de detritos cuyos tamaños alcanzan los 40 cm de diámetro en una matriz arcillo – arenosa fácilmente erosionable, representan un riesgo potencial para los usuarios cuando ocurren lluvias importantes. Las Figuras 11 y 12 muestran el sitio.

Figura 11: Talud, est. 37+200.

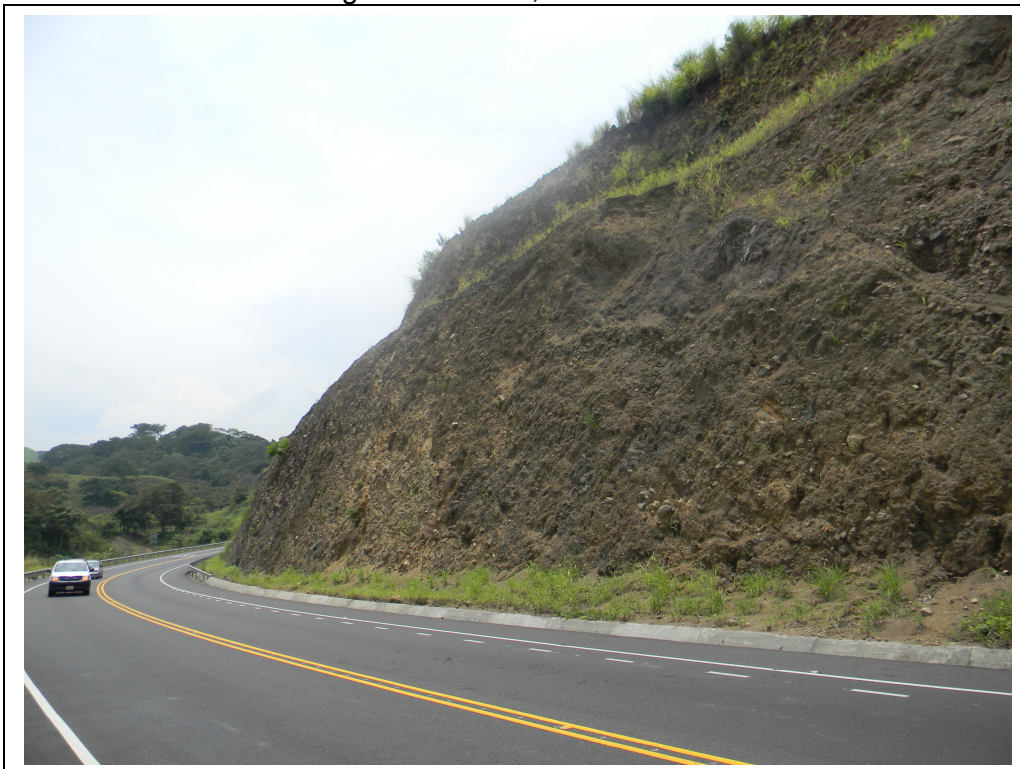
Figura 12: Talud, est. 37+200.

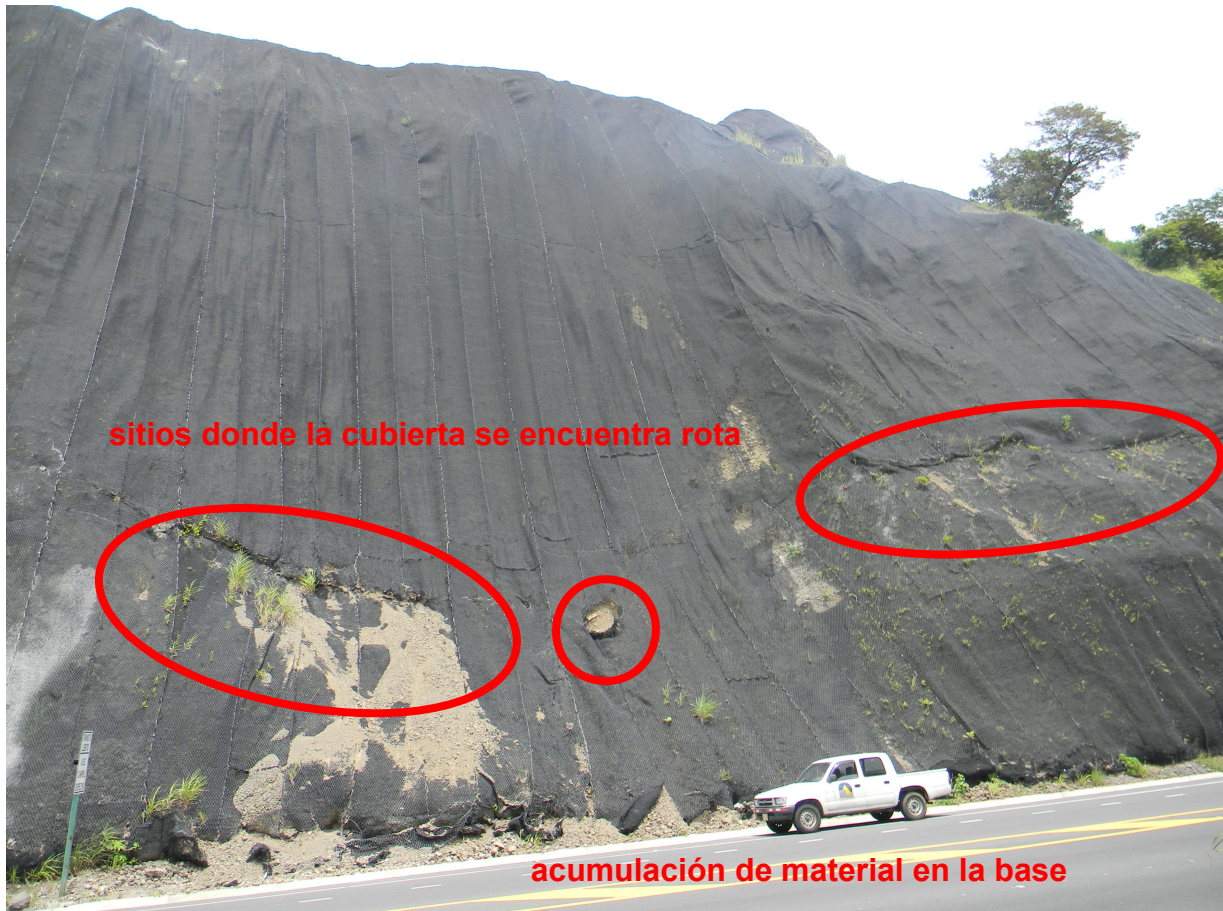
- Punto 7, estacionamiento 37+640. Talud del lado derecho de la vía (sentido San José – Caldera), de aproximadamente 30 metros de altura, y recubierto por un geotextil y malla metálica flexible. Esta cubierta se encuentra rota en varios puntos, y la acumulación de material en la base del talud es evidente, tal y como se muestra en la Figura 13.

Figura 13: Talud, est. 37+640.

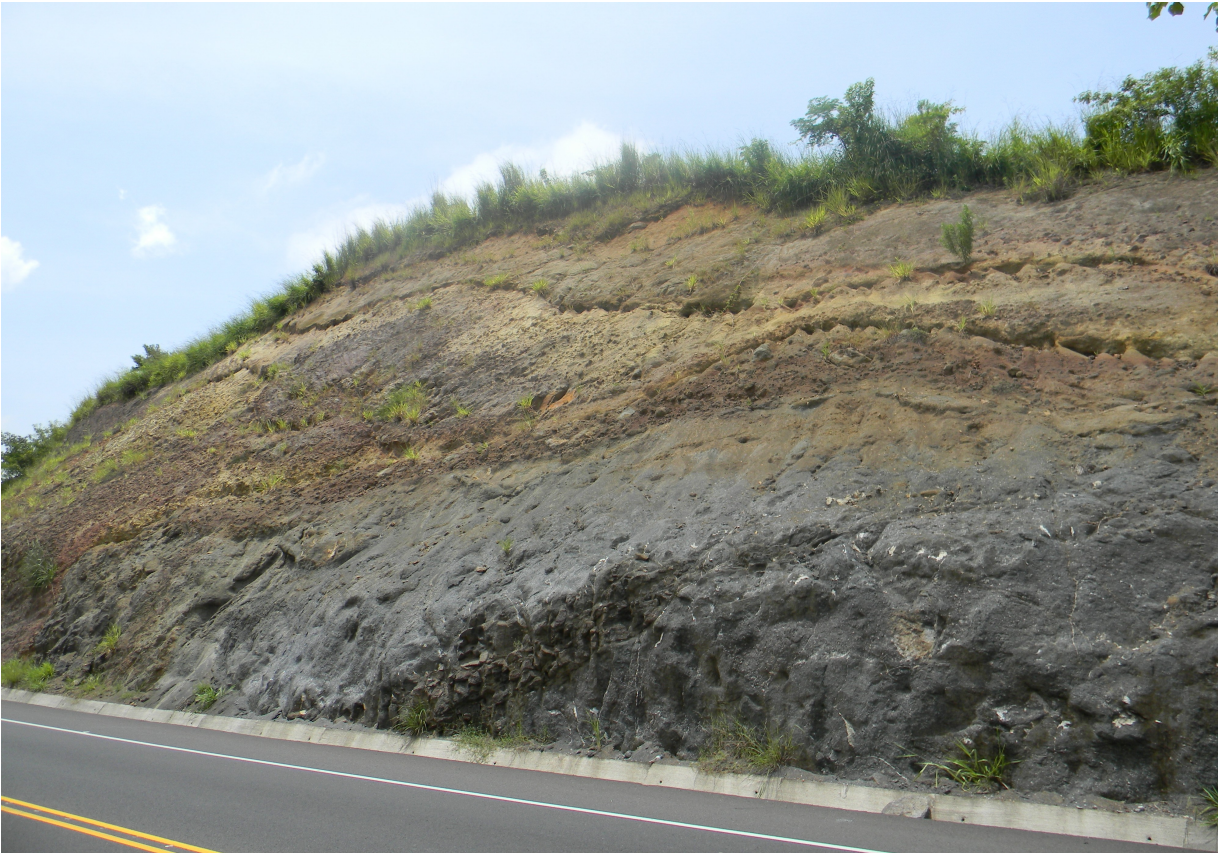
- Punto 8, estacionamiento 40+500. Talud del lado derecho, sin protección ni estructuras de manejo de aguas. El corte realizado evidencia distintas capas de suelo con diversos grados de meteorización, estando los más susceptibles a la erosión en la parte superior; ver Figura 14.

Figura 14: Talud, est. 40+500.

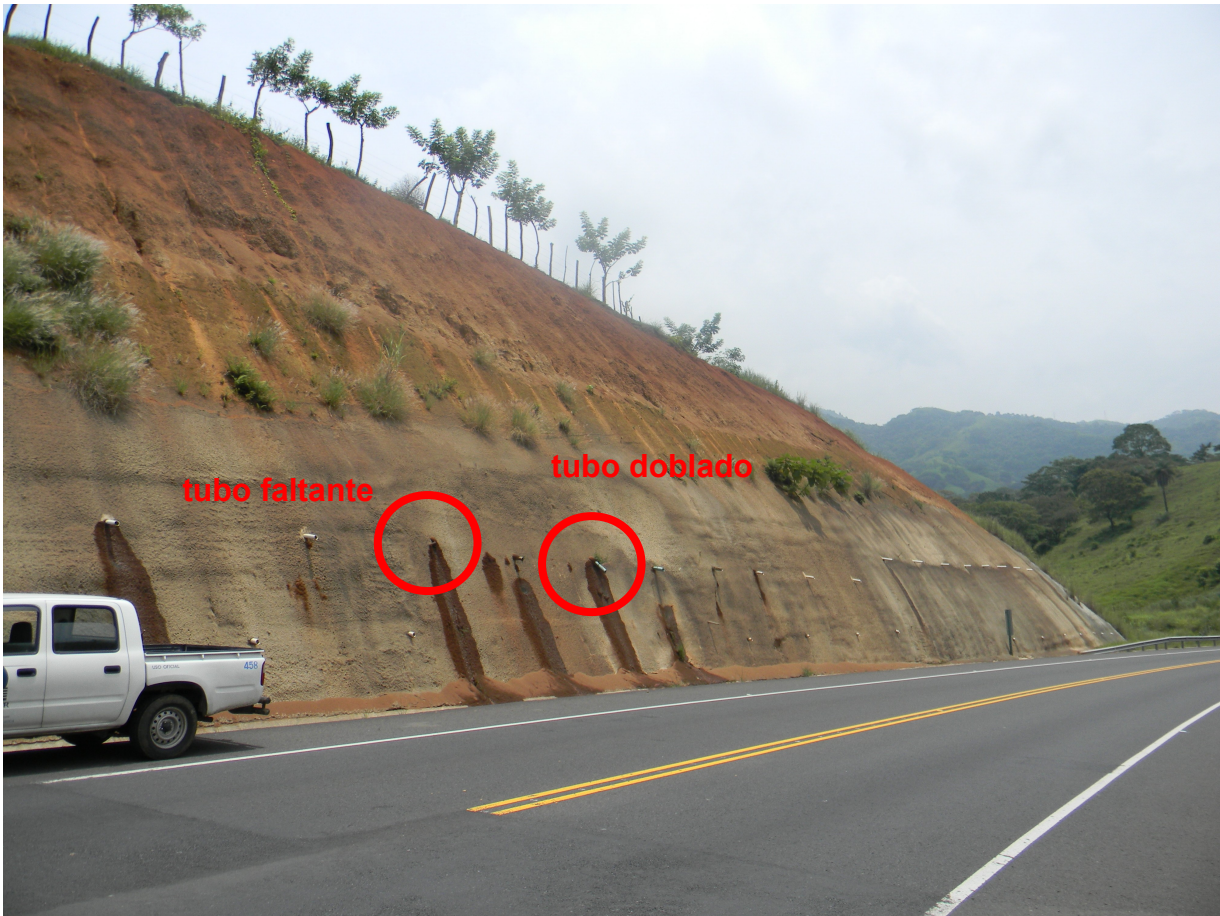
- Punto 9, estacionamiento 41+000. Talud del lado derecho, con una cubierta protectora de concreto lanzado y drenajes en la parte inferior únicamente. No presenta problemas evidentes; sin embargo el estado de varios tubos de drenaje (quebrados, doblados, o inclusive inexistentes) evidencia una falta de mantenimiento, como se observa en la Figura 15.

Figura 15: Talud, est. 41+000.

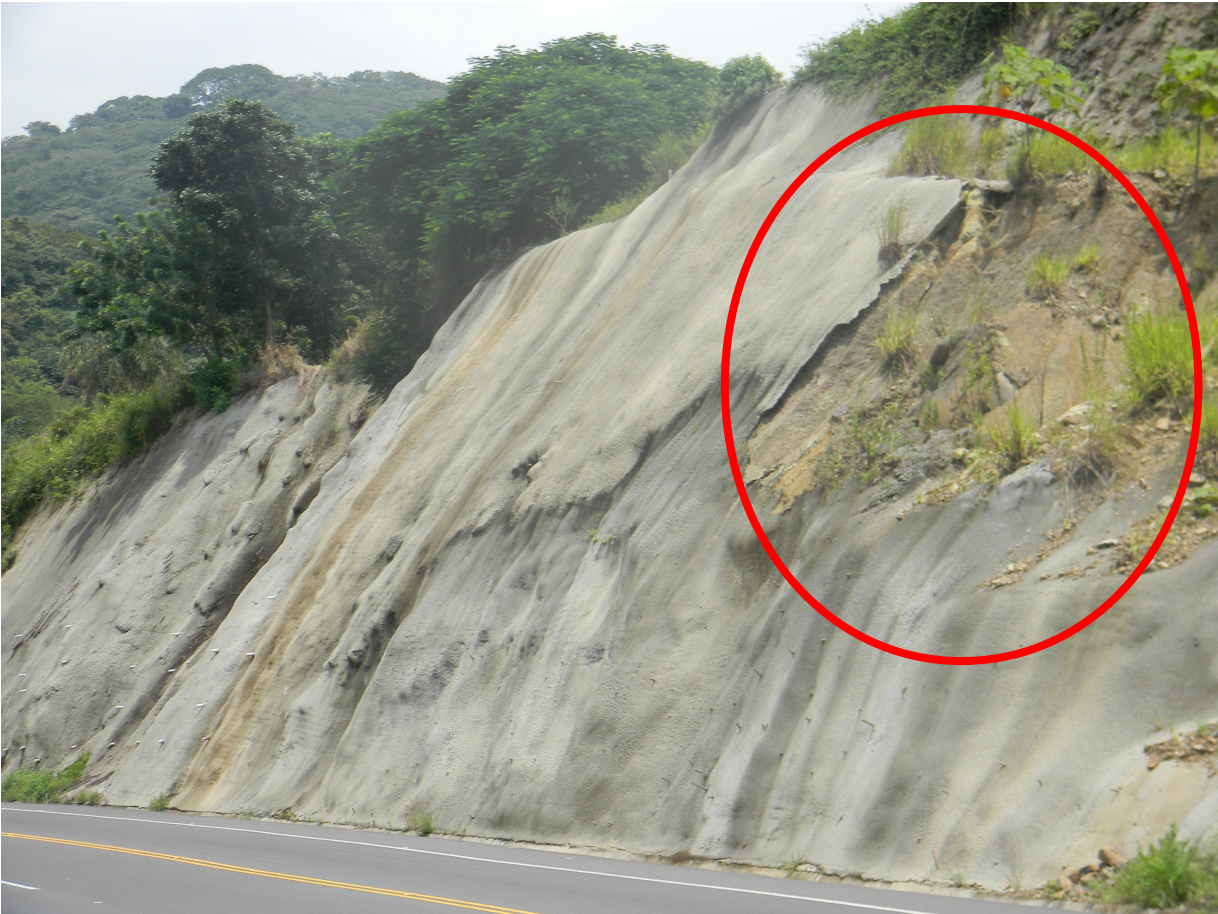
- Punto 10, estacionamiento 43+740: Talud del lado izquierdo, con recubrimiento de concreto lanzado, el cual presenta desprendimientos en uno de sus extremos, tal y como se ilustra en la Figura 16.

Figura 16: talud, est. 43+740. En el círculo rojo se señalan los desprendimientos en la cubierta de concreto.

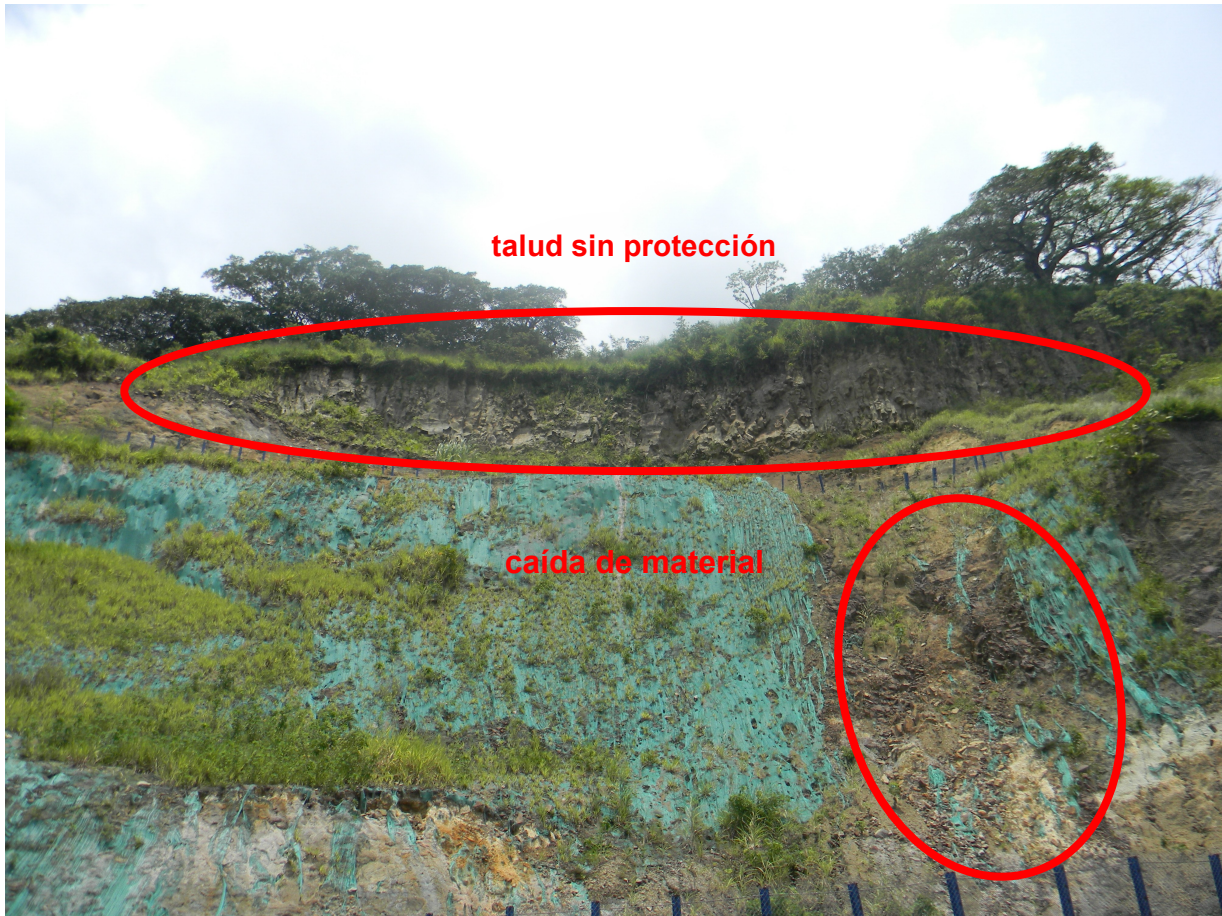
- Punto 11, estacionamiento 44+800: Talud del lado derecho, de unos 25 metros de altura, cubierto por un geotextil y con mallas para el control de caídos. La parte superior del talud, la cual no presenta protección de algún tipo, se encuentra en proceso constante de erosión, lo cual ocasiona que gran cantidad de material se desprenda y ocasione problemas en el geotextil, así como ha roto varios puntos de la malla de contención. Lo anterior se muestra en las Figuras 17 y 18.

Figura 17: Talud, est. 44+800. El círculo rojo de la derecha evidencia los problemas que ocasiona el material desprendido en el geotextil.

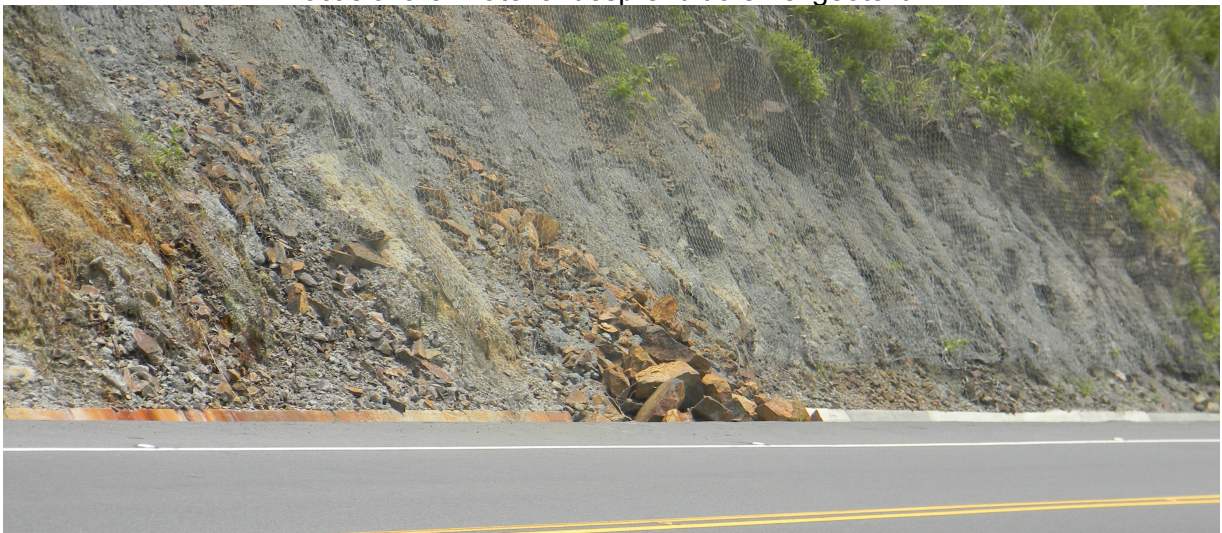
Figura 18: Caída de material, talud est. 44+800.

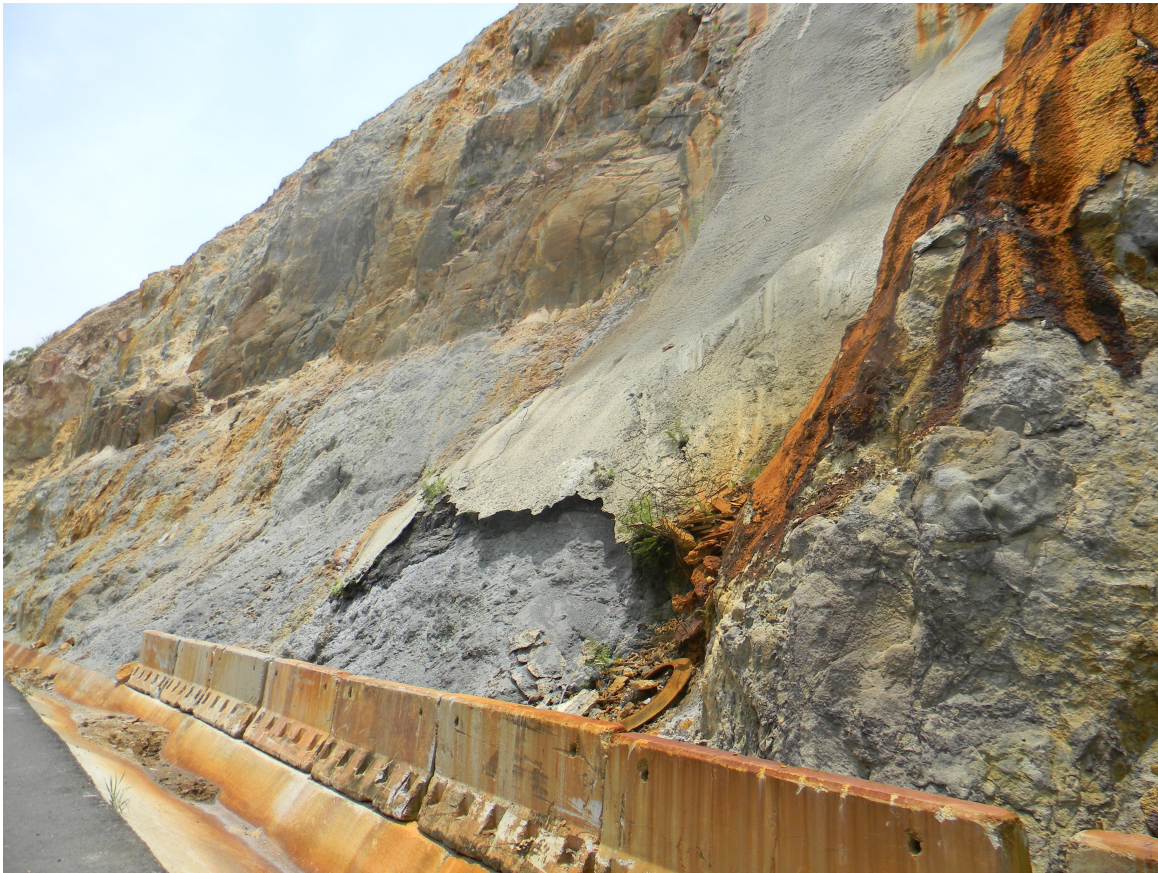
- Punto 12, estacionamiento 45+220. Talud en ambos lados, con concreto lanzado en diversos puntos, y malla de control de caídos en otros. En varios lugares, la cubierta de concreto exhibe desprendimientos, así como grietas y daño por humedad debido al agua con gran cantidad de minerales que emana de las tuberías de infiltración, pero que no es correctamente canalizada hacia las cunetas, tal y como se ilustra en las Figuras 19 y 20. Esta zona presenta hidrotermalismo, tal y como se indica en el informe LM-PI-UE-007-2011 publicado por el LanammeUCR en julio del presente año.

Figura 19: Daños en taludes, est. 45+220.

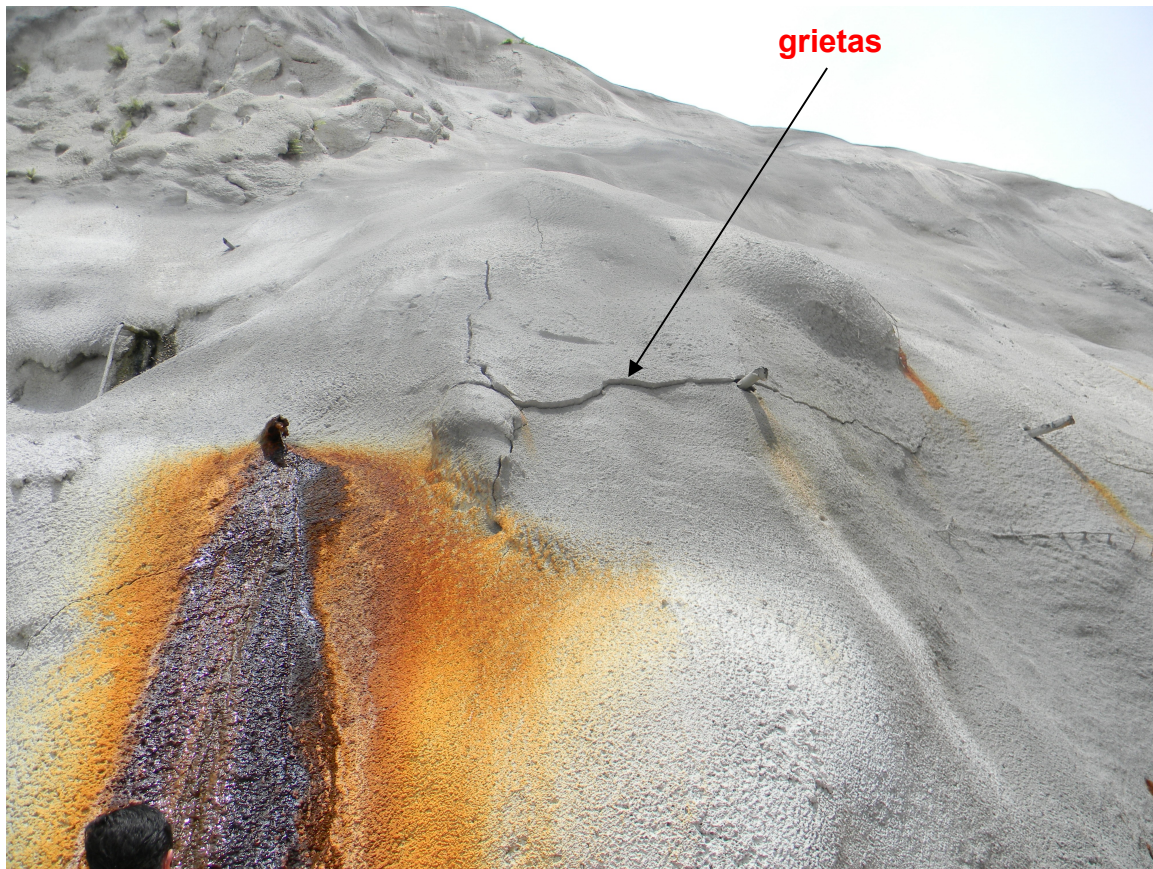
Figura 20: Grietas y daños por humedad, est. 45+220. La mancha q se observa a la izquierda, es debido a la gran cantidad de minerales que posee el agua que emana desde el interior del talud, la cual al no ser canalizada correctamente entra en contacto con el concreto, alterándolo en el proceso.

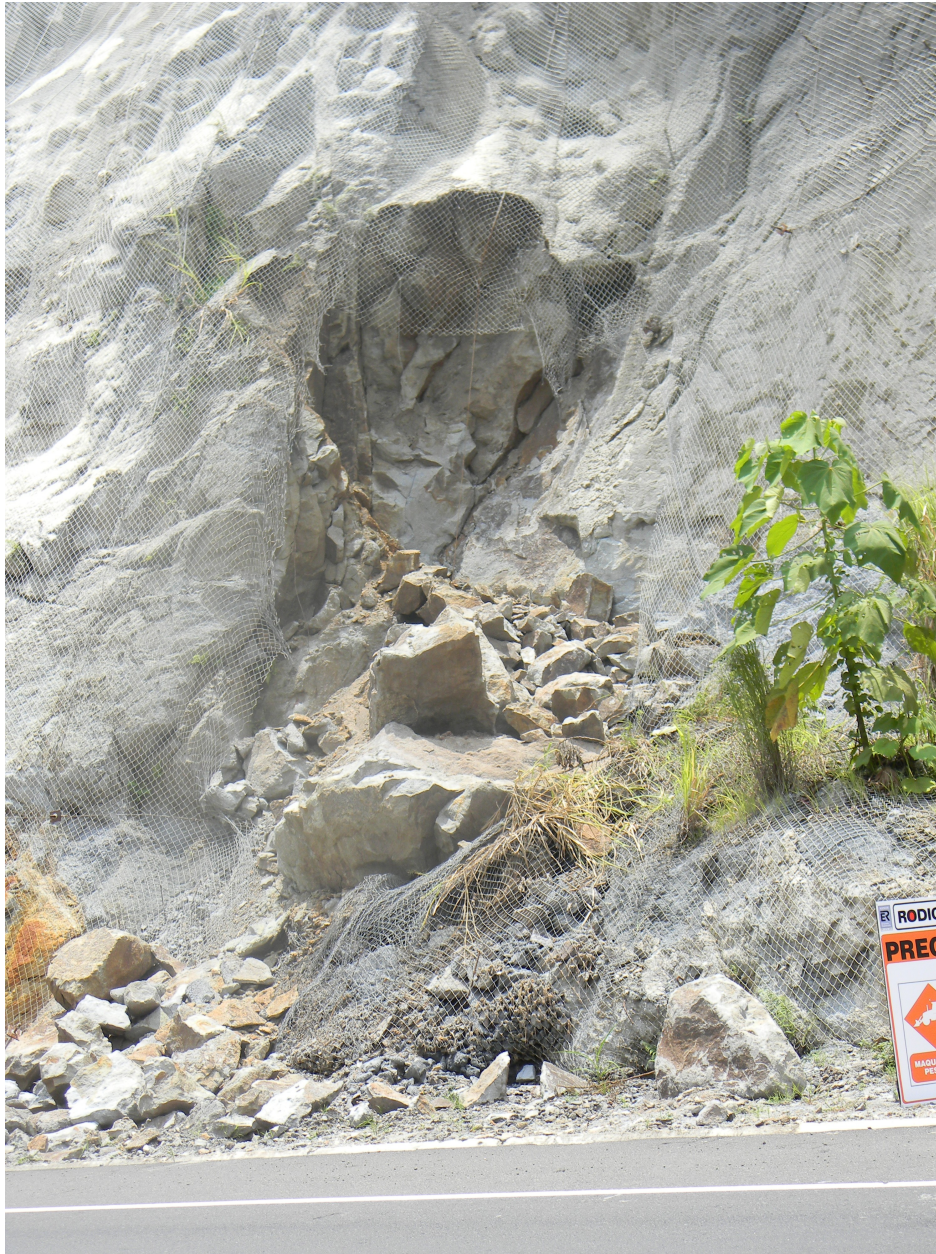
- Punto 13, estacionamiento 46+050. Talud del derecho con revestimiento en concreto lanzado, anclajes y malla de control de caídos sobre dicho revestimiento. En varios puntos, el sistema de contención utilizado ha fallado, tal y como se muestra en la Figura 21. Además, al igual que en varios puntos anteriores, el concreto presenta desprendimientos importantes (Figura 22). Del lado izquierdo existe un pequeño talud, el cual exhibe un deslizamiento que estuvo cubierto con concreto lanzado: aún existe en la parte superior del mismo un segmento recubierto (Figura 23). Como nota importante, pocas horas después de realizada la gira y debido a un evento importante de lluvia, aproximadamente 200 metros más delante de este punto se presentó un deslizamiento de grandes proporciones, que impidió el paso por la ruta en dicho punto durante varias horas (Figura 24).

Figura 21: Falla en el sistema de revestimiento, est. 46+050.

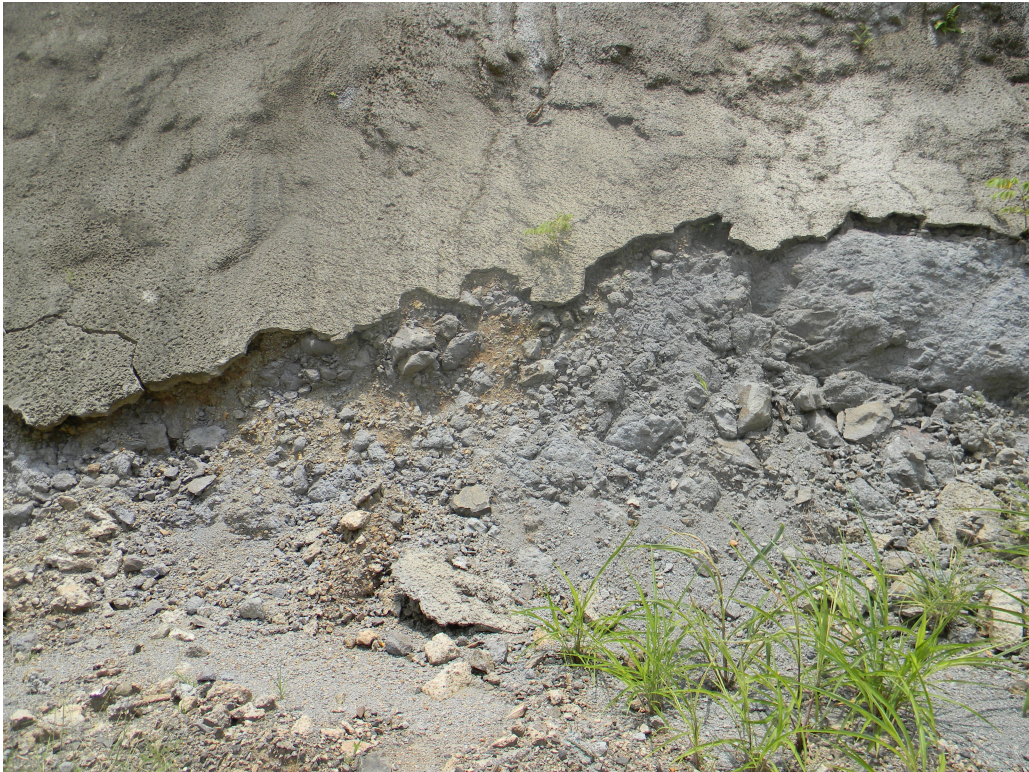
Figura 22: Desprendimientos en la base del talud, est. 46+050.

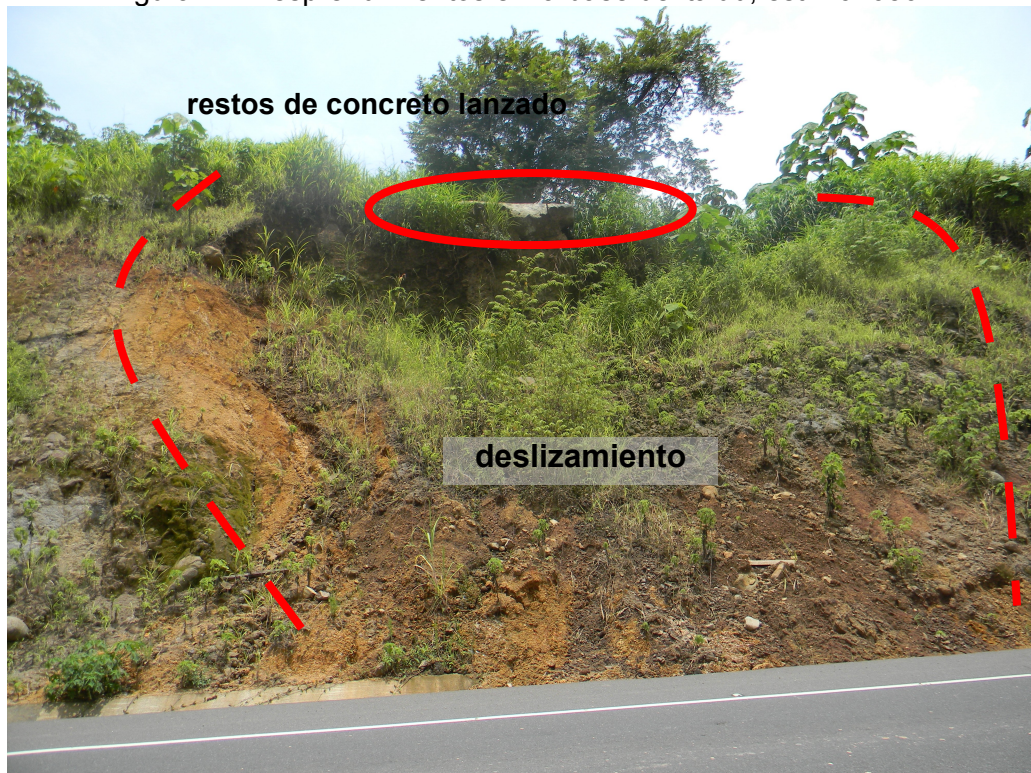
Figura 23: Deslizamiento, est. 46+050.
