Laboratorio Nacional de
Materiales y Modelos Estructurales

Informe: LM – PI – UE – 008 – 2011

Ubicación y evaluación de sitios susceptibles a deslizamientos de la Ruta Nacional 27 San José – Caldera, Tramo II

Informe Corto

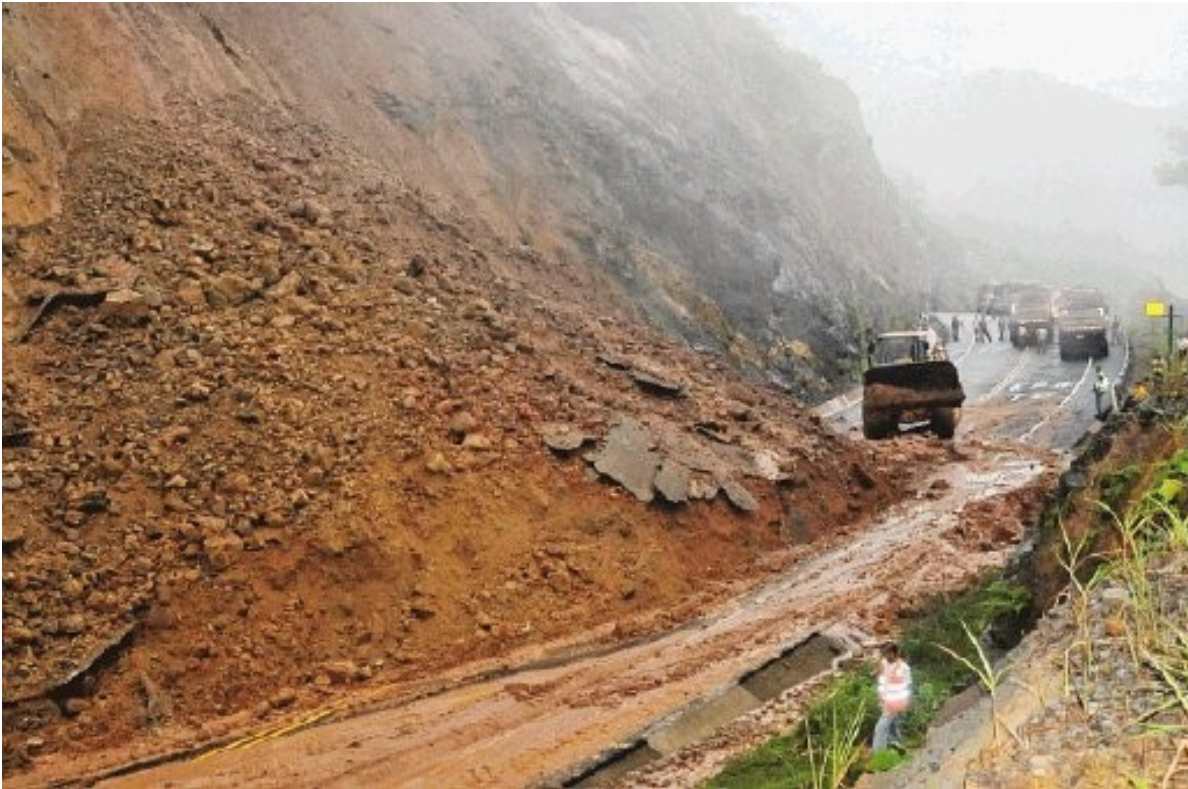
- Punto 13, estacionamiento 46+050. Talud del derecho con revestimiento en concreto lanzado, anclajes y malla de control de caídos sobre dicho revestimiento. En varios puntos, el sistema de contención utilizado ha fallado, tal y como se muestra en la Figura 21. Además, al igual que en varios puntos anteriores, el concreto presenta desprendimientos importantes (Figura 22). Del lado izquierdo existe un pequeño talud, el cual exhibe un deslizamiento que estuvo cubierto con concreto lanzado: aún existe en la parte superior del mismo un segmento recubierto (Figura 23). Como nota importante, pocas horas después de realizada la gira y debido a un evento importante de lluvia, aproximadamente 200 metros más delante de este punto se presentó un deslizamiento de grandes proporciones, que impidió el paso por la ruta en dicho punto durante varias horas (Figura 24).

Figura 24: Deslizamiento ocurrido el día 1^{ro} de setiembre, est. 46+250. Imagen tomada del sitio de Internet de La Nación (www.nacion.com).

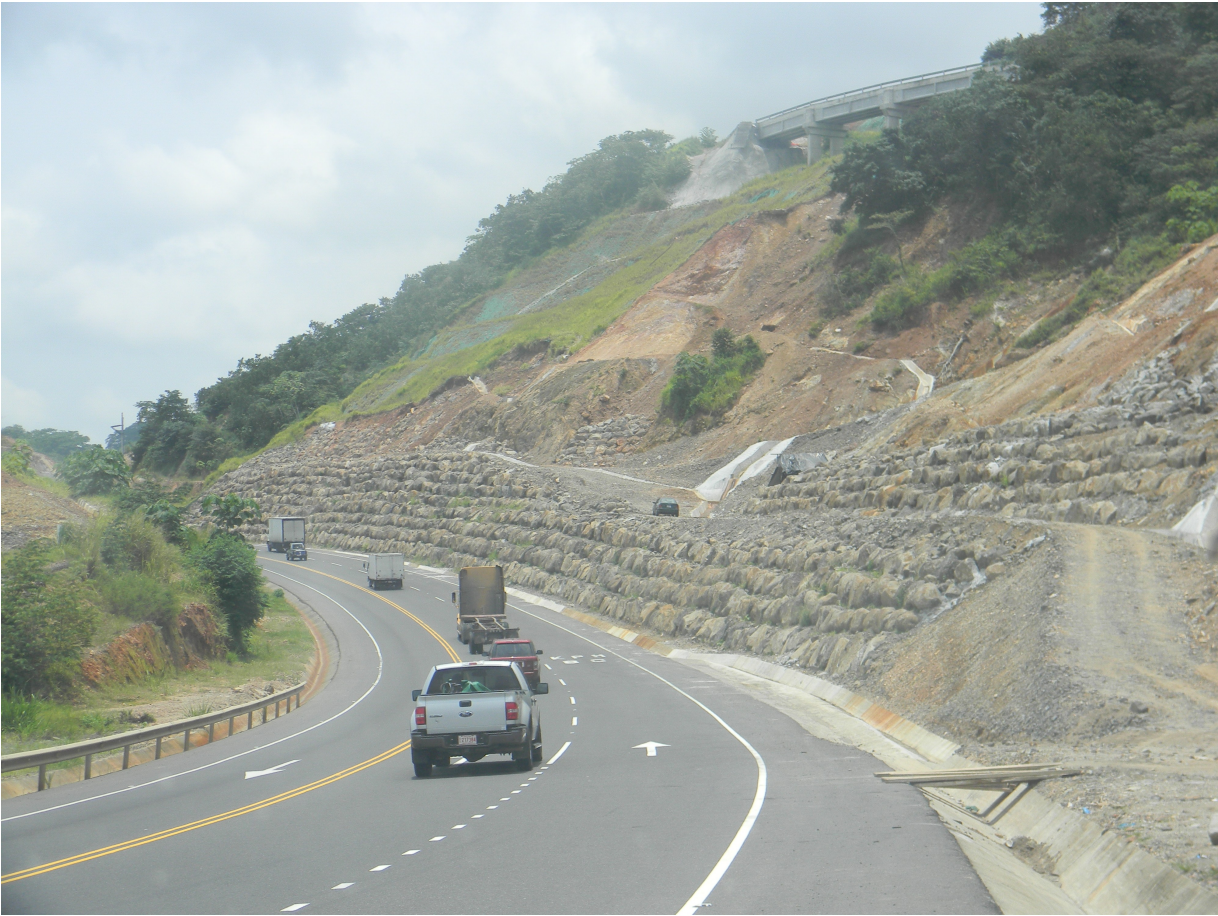
- Punto 14, estacionamiento 47+200: Talud del lado derecho, uno de los más altos del proyecto. Se están realizando trabajos, como la construcción de un muro con rocas en la base, cunetas y drenajes superficiales, que en conjunto con las terrazas, debería estabilizar dicho talud, protegiendo el trazado del ferrocarril que corre en la parte superior (Figura 25). De acuerdo a la evaluación realizada en sitio, así como por la extensión y la altura del talud, este es uno de los puntos más susceptibles a deslizamiento en todo el proyecto, por lo que es importante dar un seguimiento a las obras en construcción.

Figura 25: Talud, est. 47+200.

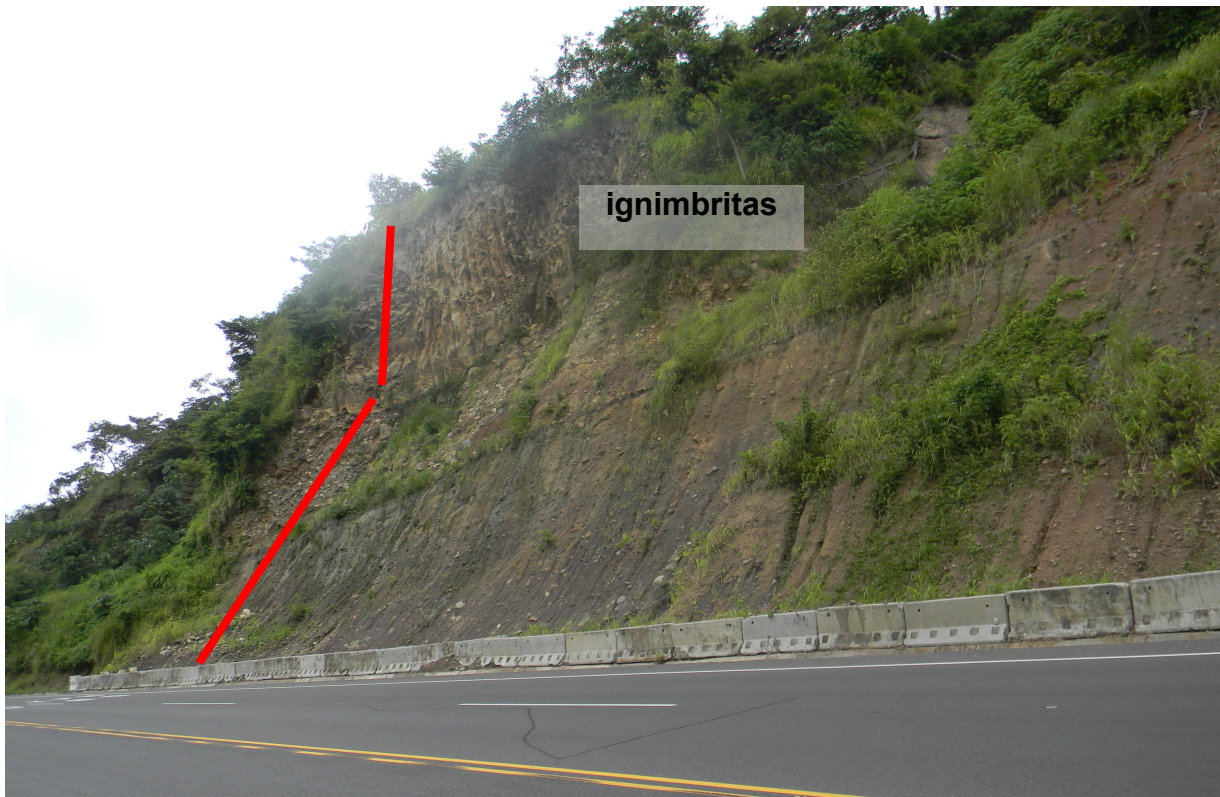
- Punto 15, estacionamiento 48+340: Talud de aproximadamente 15 metros de alto, del lado derecho de la vía. No presenta obras de protección, y la parte alta del mismo presenta una pendiente casi vertical, con rocas del tipo ignimbritas que, de acuerdo con lo observado en distintas visitas al proyecto, caen de manera casi constante a la parte baja del talud. Junto con esto, existe posibilidad de volcamiento de un bloque importante de este tipo de rocas, con las consecuencias que podría generar en los usuarios de la ruta. La Figura 26 ilustra el punto mencionado.

Figura 26: Talud, est. 48+430; la línea roja indica el perfil aproximado.

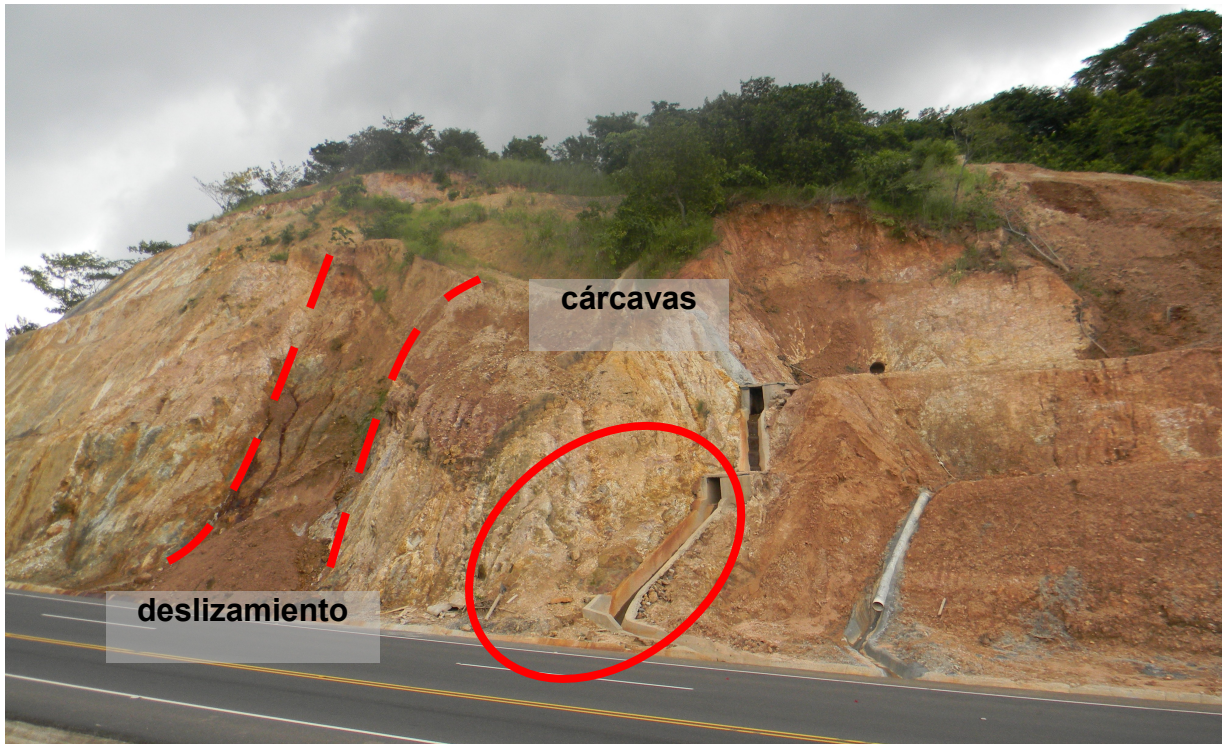
- Punto 16, estacionamiento 47+700: Representa una sección corte – relleno, con el talud a la izquierda en el sentido San José – Caldera. El mismo presenta una serie de trabajos para disminuir su potencial de inestabilidad, como terrazas, cunetas revestidas y drenajes. Sin embargo, estos trabajos parecieran insuficientes, debido a la cantidad de cárcavas que se notan en el suelo, el cual además presenta deslizamientos superficiales recientes (Figura 27). Por su parte, el terraplén aparenta ser material que ha sido removido de otros sitios, y ubicado sin algún tipo de obra geotécnica que evite su posible inestabilidad a mediano y largo plazo (Figura 28).

Figura 27: Talud, est. 47+700.

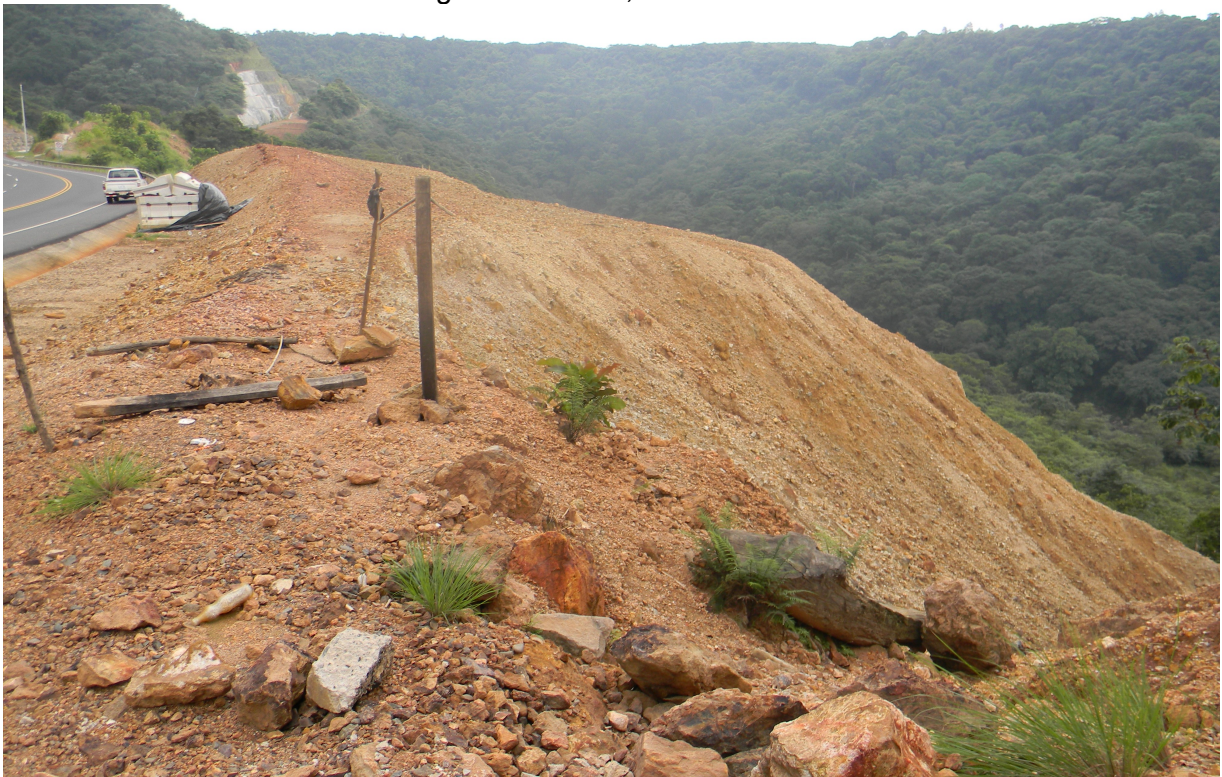
Figura 28: Terraplén, est. 47+700.

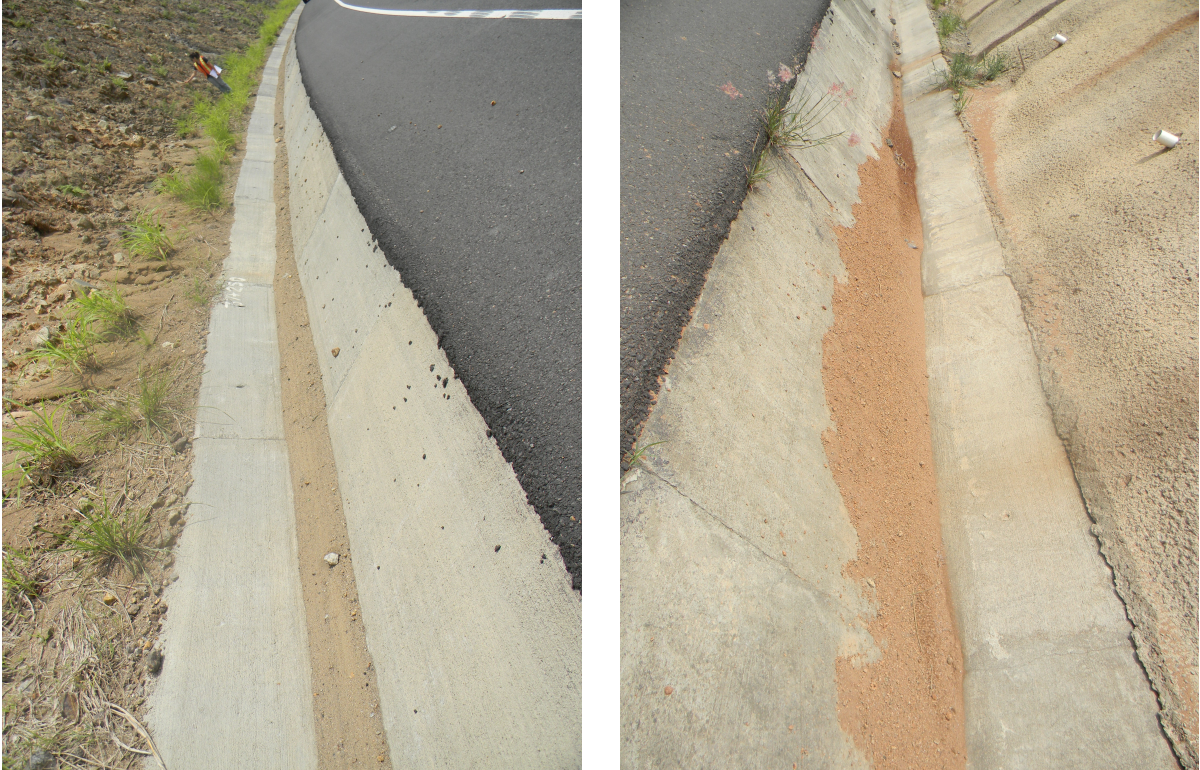
- Observaciones finales: Las cunetas, en varios puntos de la ruta, presentan gran cantidad de material, sobre todo finos provenientes de los taludes adyacentes, tal y como se puede observar en la Figura 29. También se encontraron drenajes en malas condiciones, tal y como se mostró en la Figura 15. Lo anterior señala un plan de mantenimiento que no es el adecuado para la infraestructura de esta ruta, y que a la larga puede poner en riesgo a los usuarios de la misma.

Figura 29: estado de las cunetas, est. 37+200 y 41+000. Fuente: LanammeUCR, setiembre 2011.
